## Vurdering av stoppforløp i stasjoner med utløp i elv – PP0222

### Bakgrunn

Statkraft SF har som en del av prosjektet "Produksjonsplanlegging og vassdragsmanøvrering" gjennomført en vurdering av det start og stopp forløpet som følges på en del av de kraftverkene som har utløp i elv. Det er i dette arbeidet gjort vurderinger av Vikja / Hove kraftstasjon, Bævra / Svorka kraftstasjon, Barduelva / Straumsmo kraftverk og Tokkeåi / Lio kraftverk.

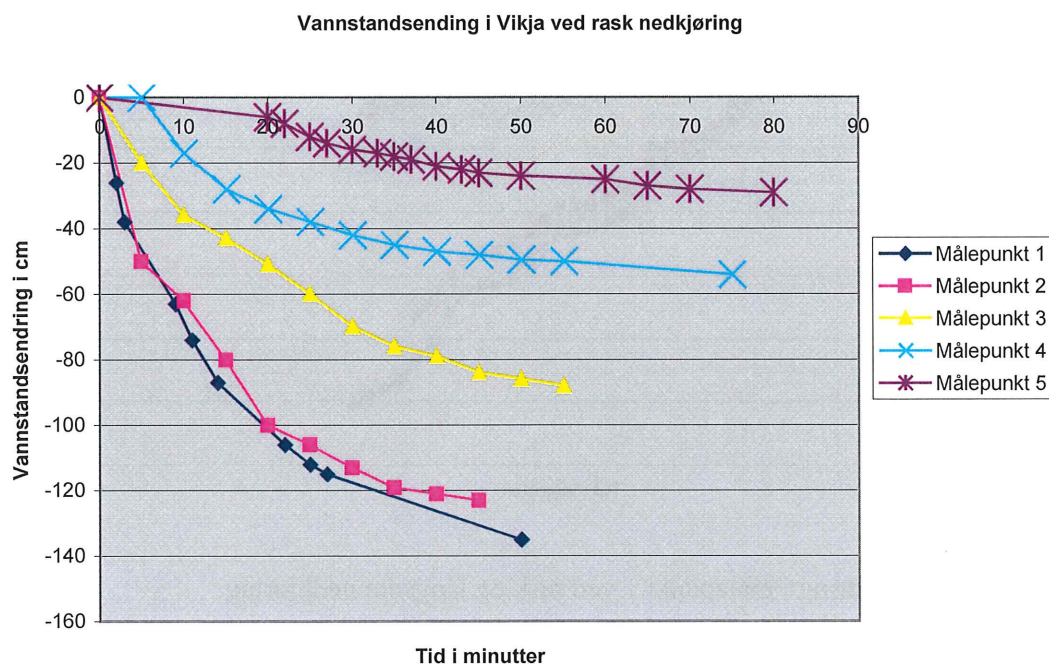
Figur 1: Vannstandsending ved rask nedkjøring av Hove kraftverk

**Resultat:** Resultatet av vannstandsendingen i stans nr.1 er fremstilt i figur 1. Endringa er vist i to bilder fra målepunkt 1. Det ble funnet et lite antall strandede fisker. Det tørrlagte substratet på strekningen fra punkt 1-3 vurderes som meget velegnet ungfisk habitat med store steiner med tett mosevekst. Dette gir ypperlige skjulmuligheter og gjør det meget vanskelig å finne eventuell strandet fisk. Nedstrøms stasjon 3 er det bygd 12 terskler. Disse har en veldig positiv effekt i denne sammenhengen ved at de holder på vannet og sikrer et vanddekt areal. Denne delen av elva er breiere og får tilløp fra sidebekker. Samlet fører det til at vannstandsendingen blir langt mer moderat og det tørrlagte areal ubetydelig.

**Vurdering og anbefaling.** Endringa i vannstand på målepunkt 1-3 er ekstremt stor og på alle langt større enn den SINTEF anbefaler som en øvre grense. **Det ble derfor anbefalt å prøve et stoppregime som trekker ut i tid og at man om mulig stanser aggregatene med en innbyrdes tidsforsinkelse.**

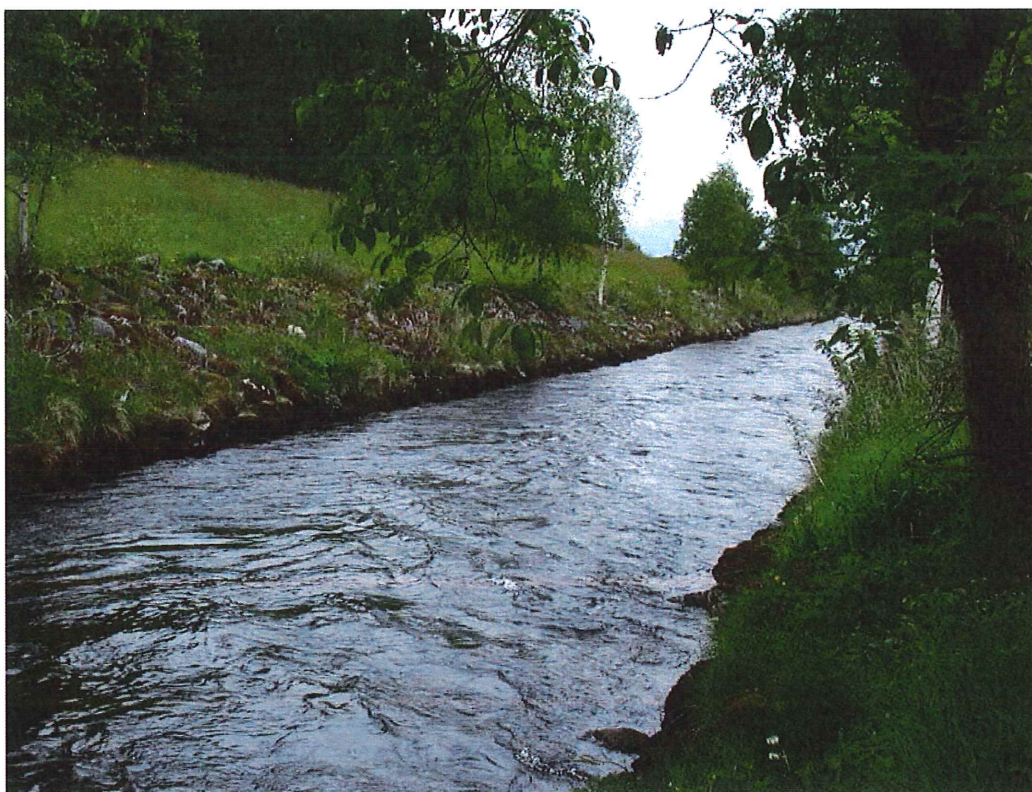
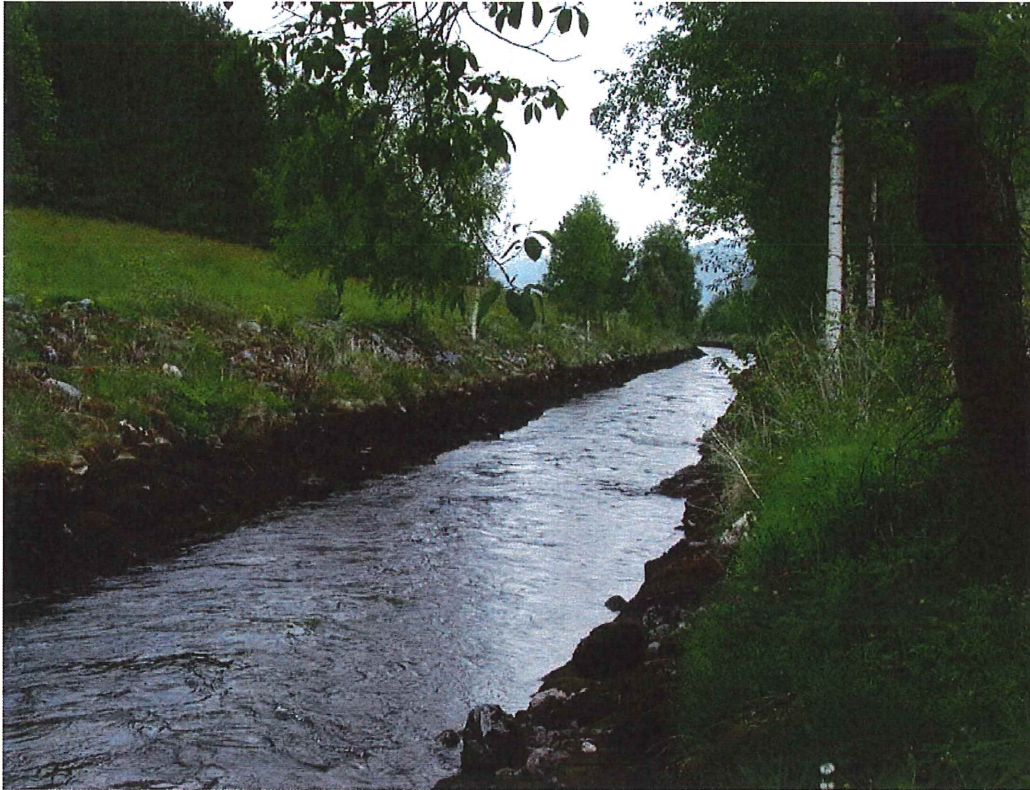
Bilde 1 over: Full last i Hovet

Bilde 2 under: Samme elvestrekning med 80 cm lavere vannstand, 12 minutter etter stans.

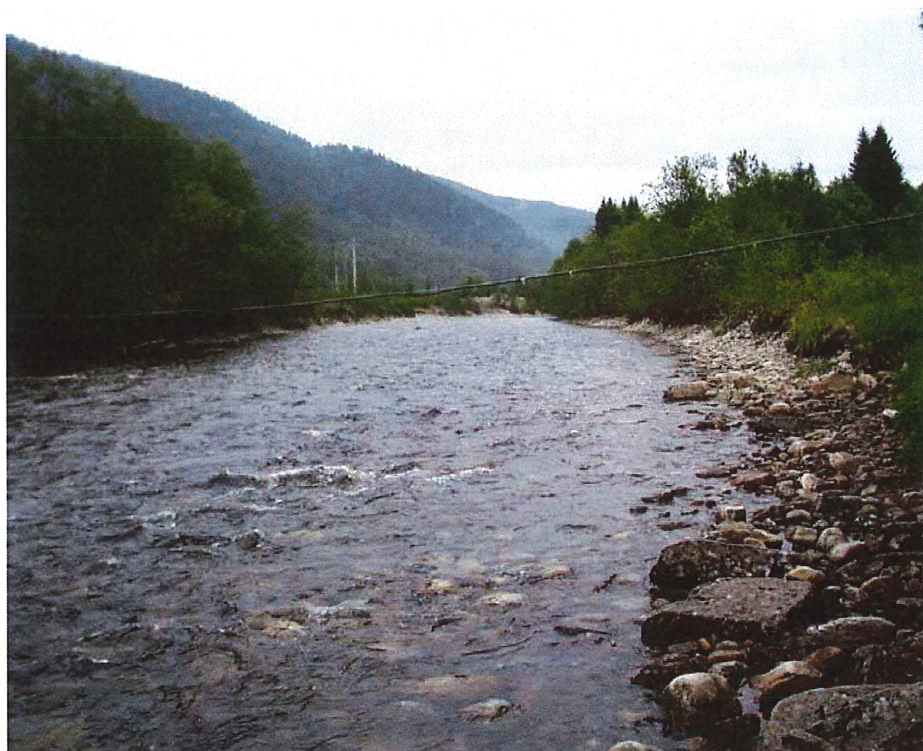
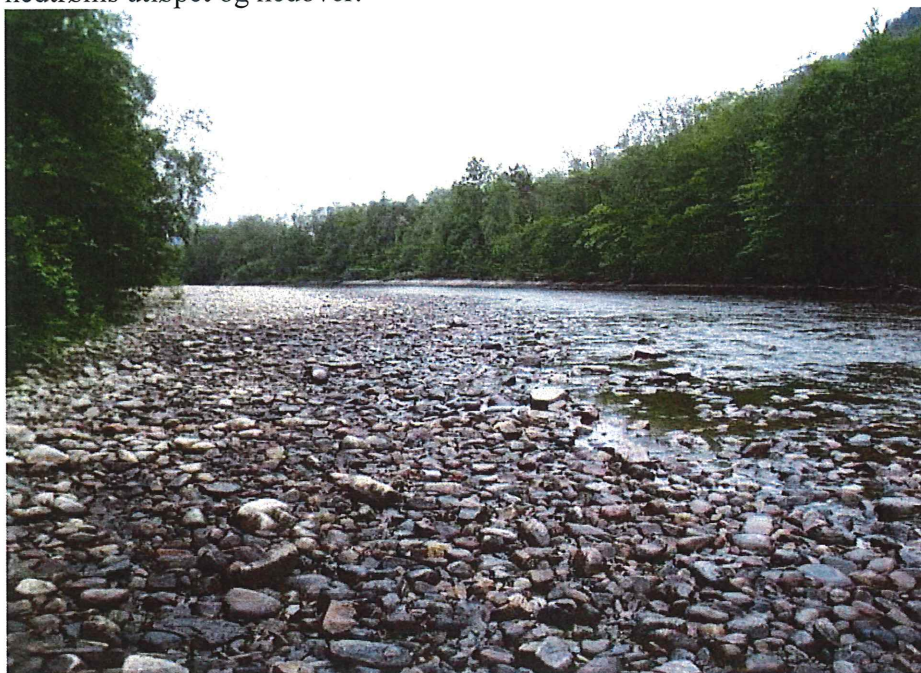
Bilde 3 over: Full last i Svorka kraftverk, bildet er tatt opp mot kulpen rett nedstrøms utløpet.  
Bilde 4 under: Samme elvestrekning med 27 cm lavere vannstand, bildet er tatt fra kulpen nedstrøms utløpet og nedover.

**Resultat:** Resultatet av vannstandsendingen målt på 4 punkter er fremstilt i figur 4. Endringa er vist i bilde 1-2. Det ble ikkje funnet strandede fisker. Det tørrlagte substratet på strekninga på alle punktene vurderes som ungfisk habitat med mye stein i størrelse 2-20 cm. Fallvinkelen var mange steder mindre enn 5 grader, noe som øker faren for stranding. Elva er brei og selv en relativt moderat vannstandsending tørrlegger store områder. Det tørrlagte arealet på hvert av de fire punktene var 500-1000 m<sup>2</sup>. Det totale tørrlagte arealet ved en full stans er meget stort. Vassdraget har et stort uregulert restfelt og det demper virkningen av endringar i vannføringen fra Svorka kraftverk.

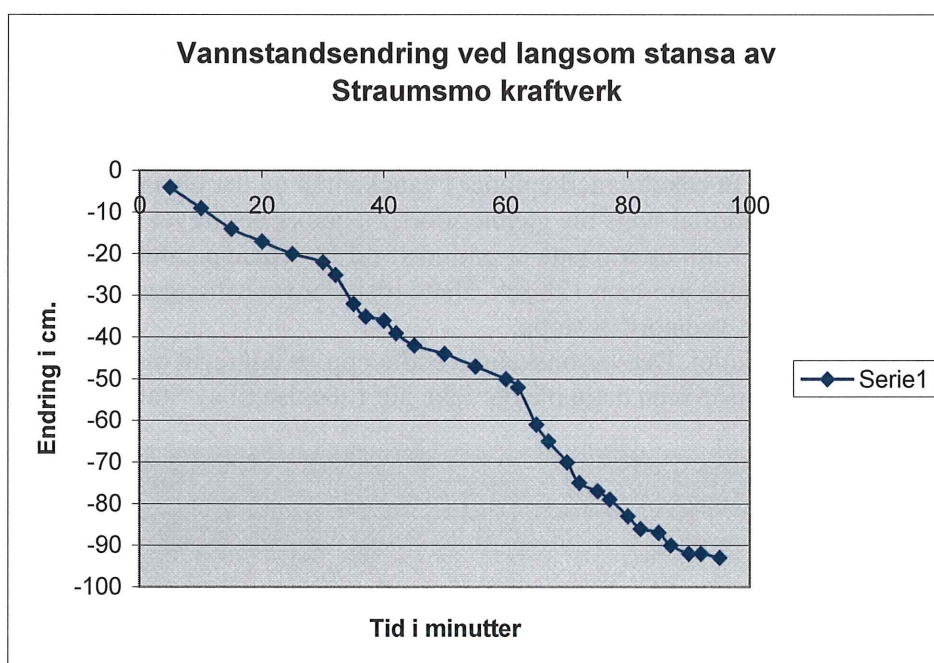
Figur 5. Vannstandsending i Barduelva rett nedstrøms utløpet ved stans i Straumsmo kraftverk

Den 28. august gikk begge aggregatene med full last, totalt 130 Mw, med et vannforbruk på ca. 60 m<sup>3</sup>. Aggregat 1 ble stanset som vanlig med et stoppforløp på ca. 3 minutter. Aggregat 2 gikk videre for fullt i en halv time før det ble lastet ned til 50 % last. På denne lasten gikk det ytterligere en halv time før det ble stanset. Vannstandsendringen ble målt gjennom hele forløpet og er fremstilt i figur 5.

Kurvene for vannstandsending for Straumsmo (figur 5 og 6) krever en forklaring. Den 28. august (figur 5) gikk begge aggregat når forsøket startet mens kun det ene aggregatet gikk den 14. mai (figur 6). Vannstandsendingen den første timen er til forveksling lik for de to stoppforløpene. Den første timen den 28. august tørregges bratte elvekanter uten at det fører til noen stranding av fisk. Den første timen den 14. mai tørregges den flateren delen av elvebunnen med stranding av fisk som resultat (se rapport under). Det stoppforløpet som ble kjørt den 28. august ga en samlet større endring enn stoppen i mai fordi det gikk to aggregat mot ett i mai. Selv om vannstandsendingen etter den første timen er stor også i det andre stoppforløpet blir det en mer utstrakt forløp enn ved første stans. Det visuelle inntrykket var også et helt annet og mye bedre (ref. Roar Blomstrand), og det ble ikke funnet strandet fisk.

Det anbefales å innføre en selvpålagt restriksjon i tråd med det stoppforløpet som ble gjennomført den 28. august ( se under).

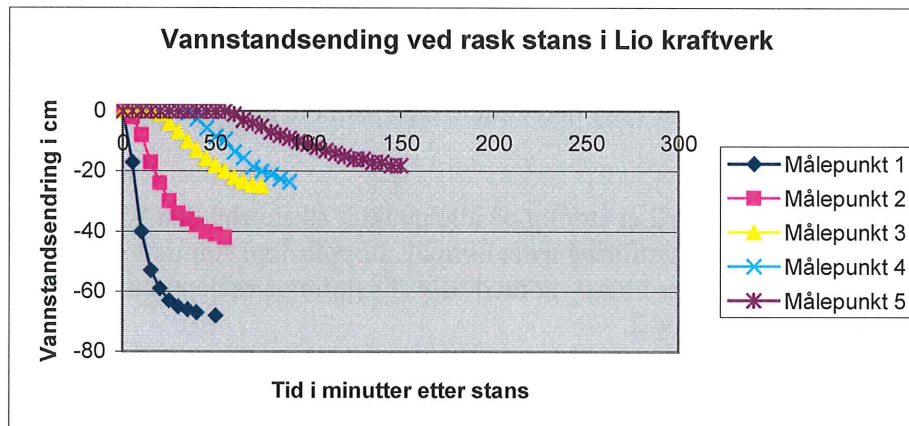
Figur 7. Resultatet av vannstandsendingen ved en normal rask stans.

**Resultat:** Resultatet av vannstandsendingen i stans nr.1 er fremstilt i figur 7, stans nr 2 i figur 8 og for begge stoppforløpene på målepunkt 1 og 4 i figur 9. Tørrlegging av substrat på målepunkt 4 er vist i bilde 7 og 8. Bilde 6 viser den døde fisken som ble plukket opp på målepunkt 1.

Endringa i vannstand på målepunkt 1 og 2 er stor og på alle punkter større enn den SINTEF anbefaler som en øvre grense ved gjennomføring av et normalt stoppforløp. Når dette forløpet tar lenger tid, 2 ¼ time, blir endringa mer i samsvar med SINEFs norm på målepunkt 3-5, mens den fortsatt er for stor på punkt 1 og 2.

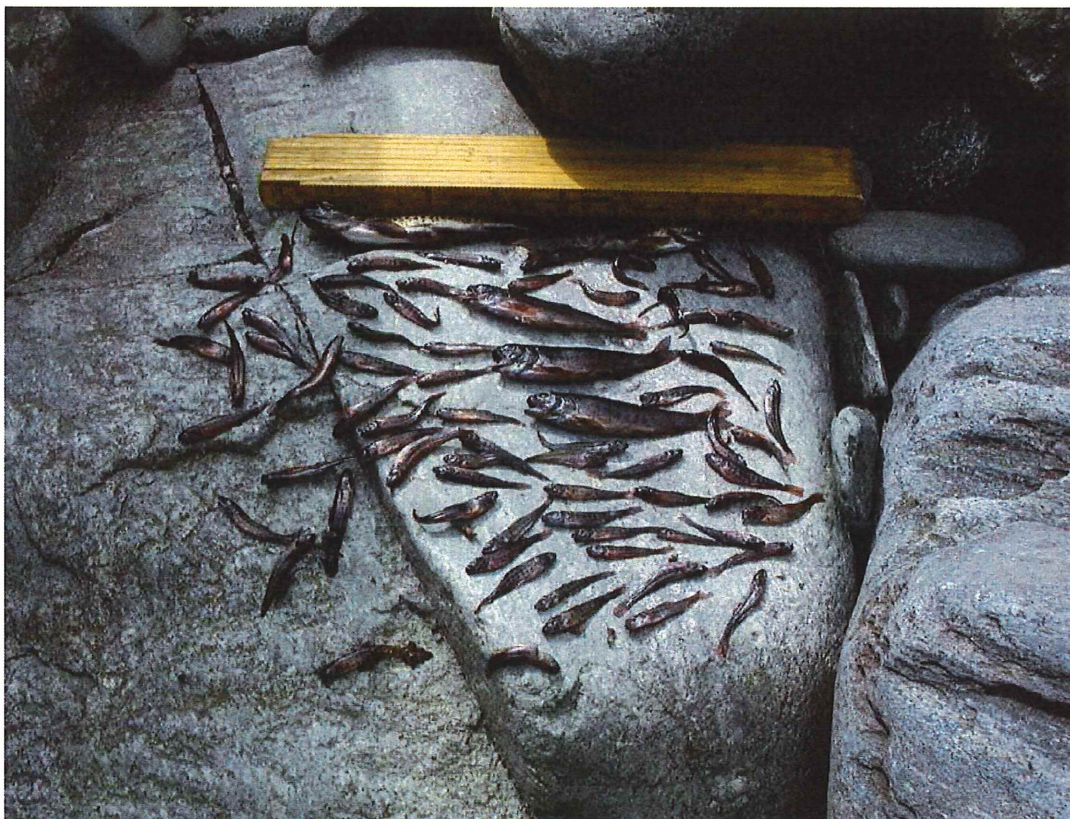
Bilde 6 viser den døde fisken som ble plukket opp på målepunkt 1 rett nedstrøms Lio kraftverk.

Det ble i det første stoppforløpet funnet strandet fisk på alle målepunkter, mest på nr. 1 , over 50 stk. og avtagende nedover i vassdraget , 17 stk. på punkt 4.
