## **VEDLEGG 9**

Foto av inntak

## **VEDLEGG 10**

Foto av rørtrasé

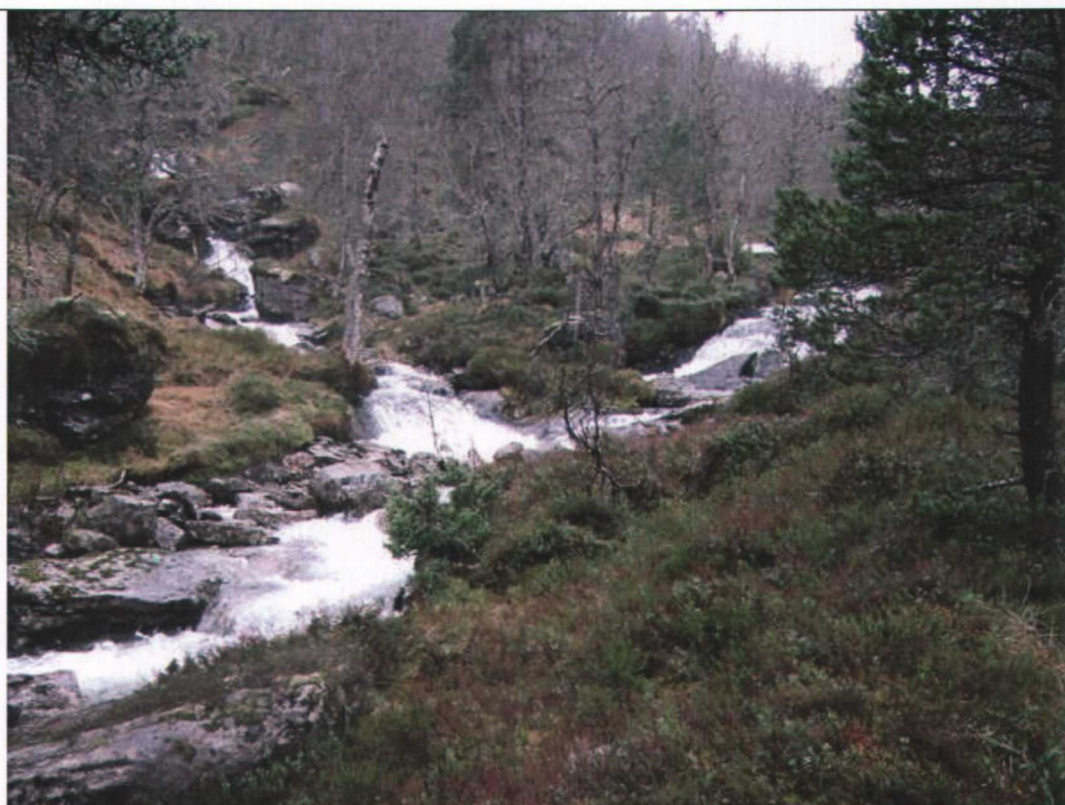
Inntak 1 er hovedinntaket på kote 545 moh. Overløpsdam går over der elvene møtes. Høyre (vestre) elveløp overføres til venstre (østre) elveløp på oversiden av holmen som dannes mellom elveløpene. Det renner noe vann der også i dag. Vestre elveløp brukes til inntakskanal som kommer inn fra høyre i bildet.

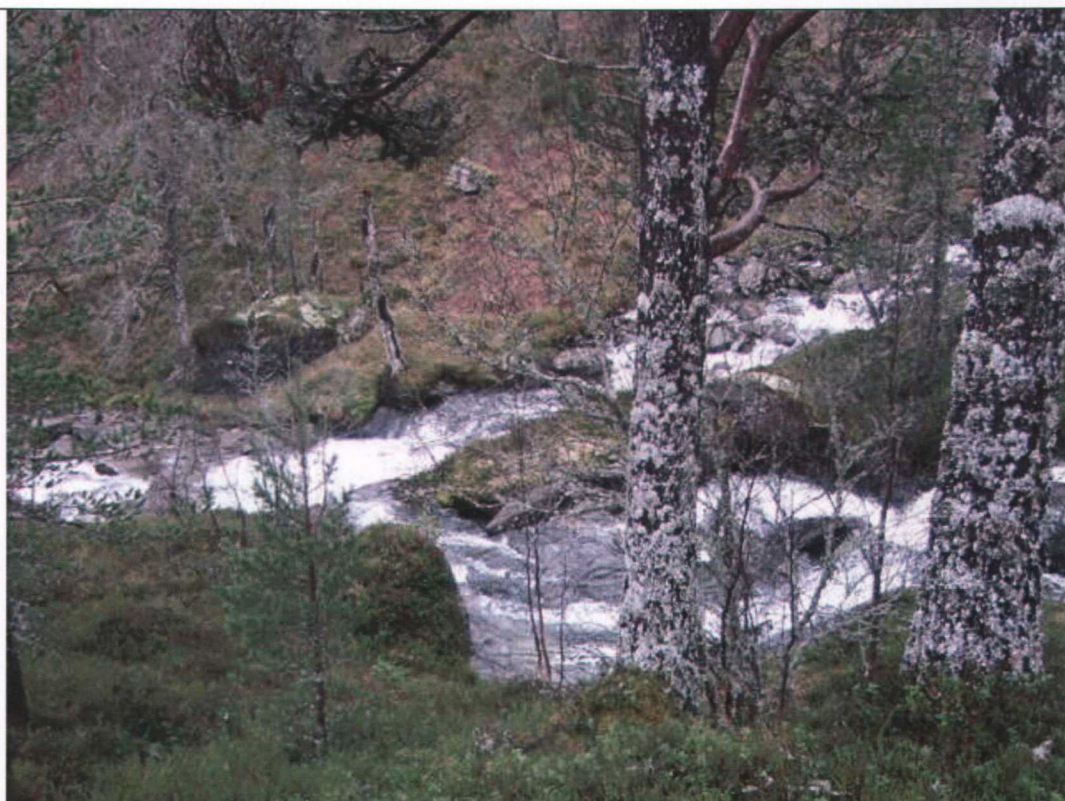
Inntak 1 sett fra vest rett overfor inntakspunktet.

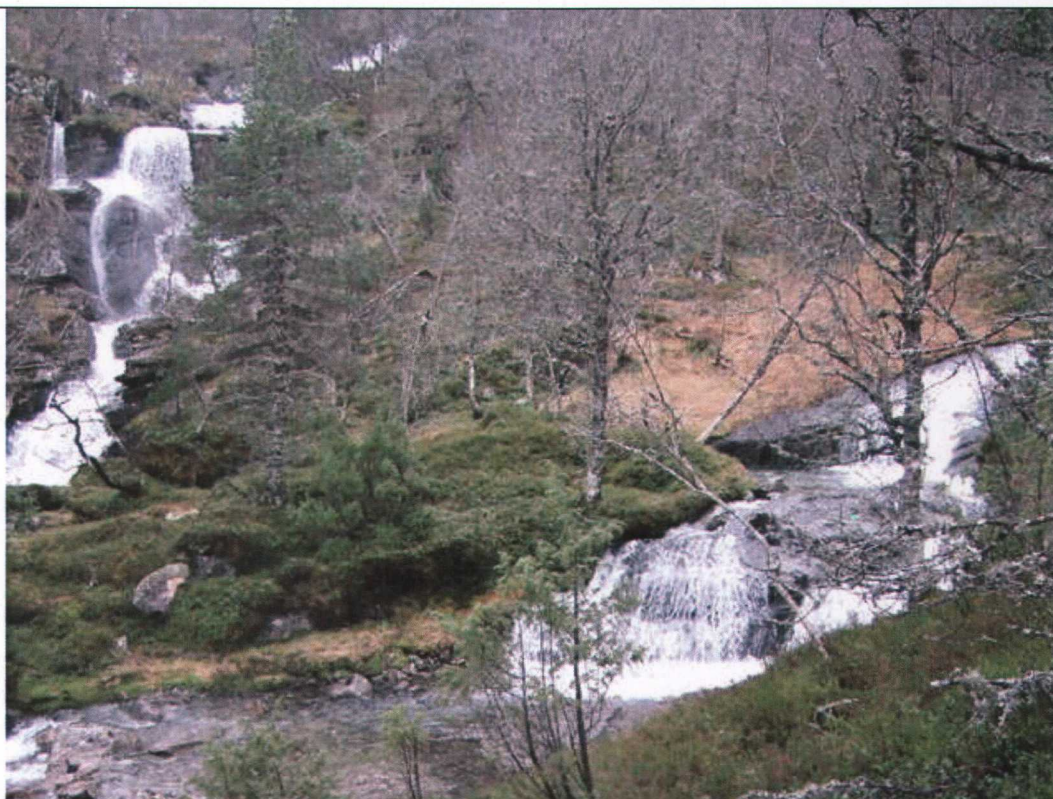
Inntak 1 sett mot oversiden av holmen mellom elvene hvor vestre elveløp overføres til østre elveløp. Området i fremkant vil bli inntakskanal. Fossen i bakgrunnen vil være urørt.

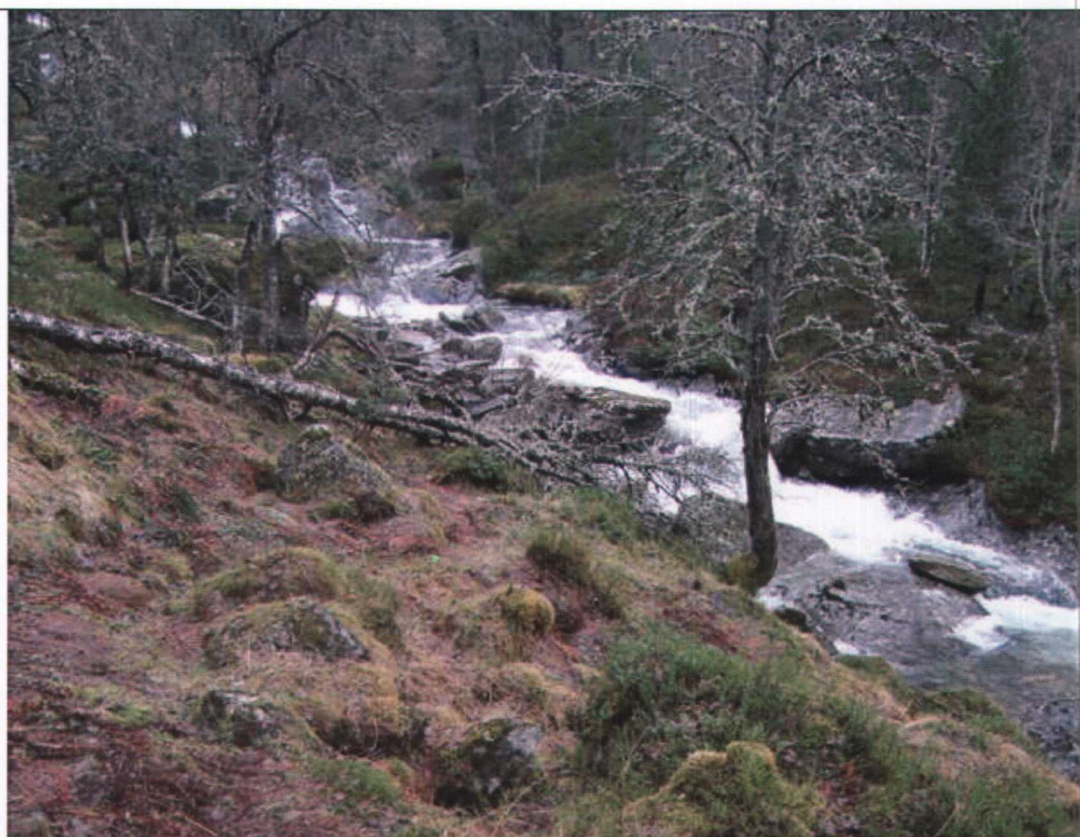
Inntak 4 kote 575 moh. Her lages et bekkeinntak hvor vannet føres i rør  $\varnothing 560$  mm over til hovedinntaket, inntak 1 på kote 545 moh.

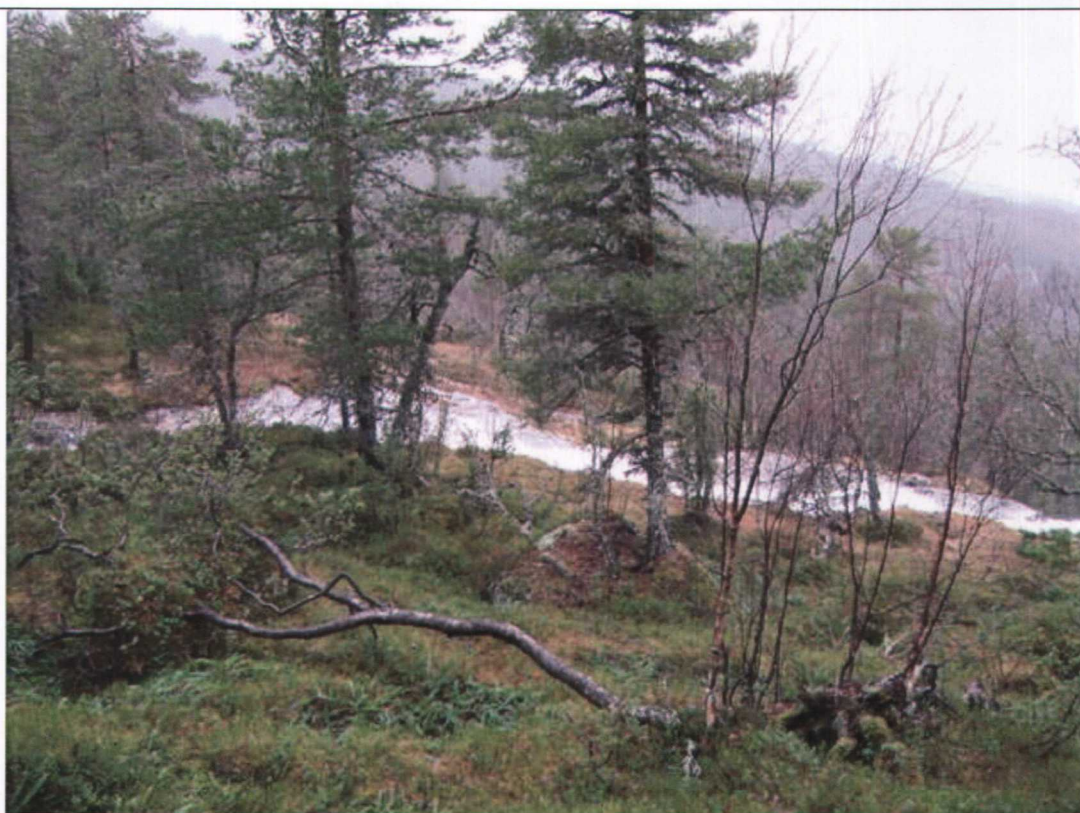
Inntak 4 på kote 575 moh sett fra øst. Inntaket vil være i øvre del av bildet. Det er skrinng grunn over fjellet.

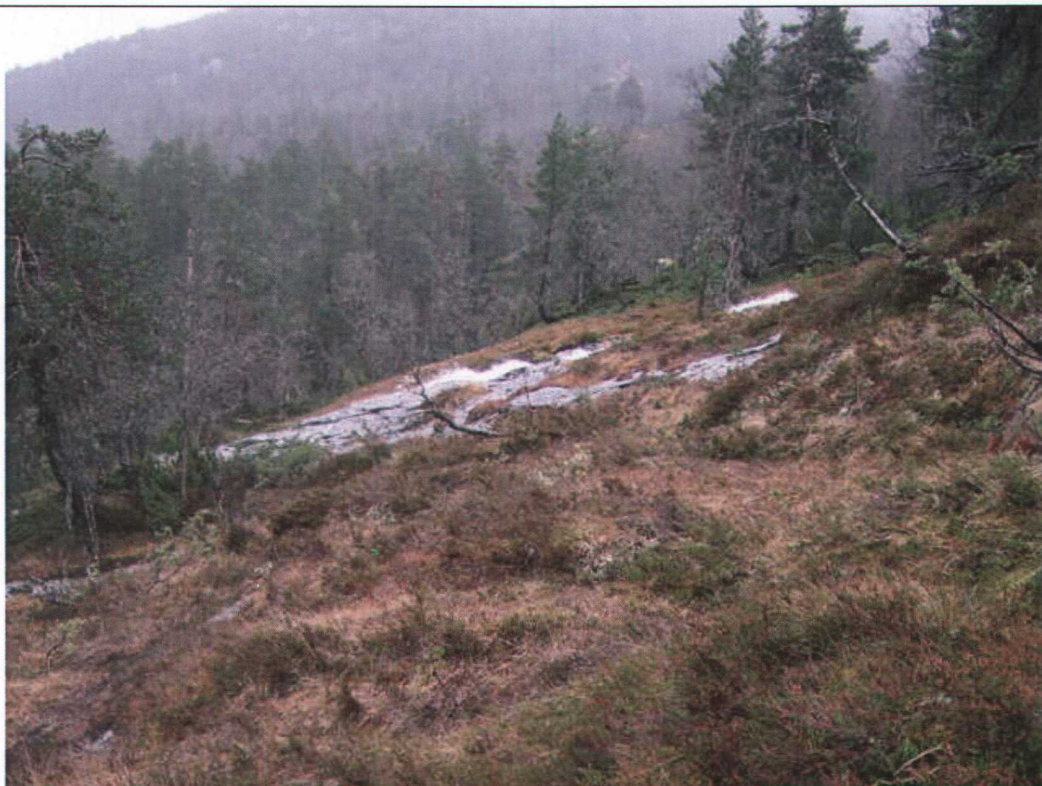
Inntak 4 på kote 575 moh sett fra vest. Inntaket vil komme i øvre del av bilde.

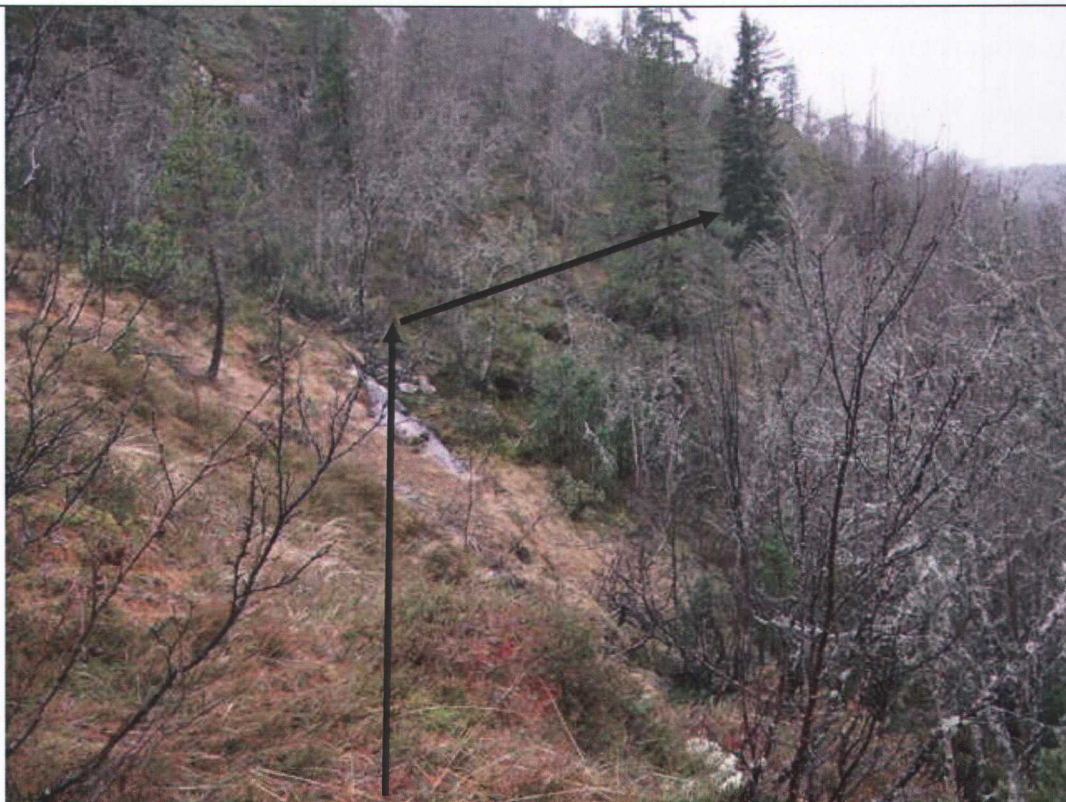
Fra inntak 4 må røret gå over et skrint platå og ned denne skråningen enten i sprengt grøft eller åpen oppå fjellet i en strekning på om lag 100 m. Fra nedkanten av denne skråningen og frem til inntak 1 kan røret graves ned uten vesentlige terrenginngrep. Pilen viser retning for rør.

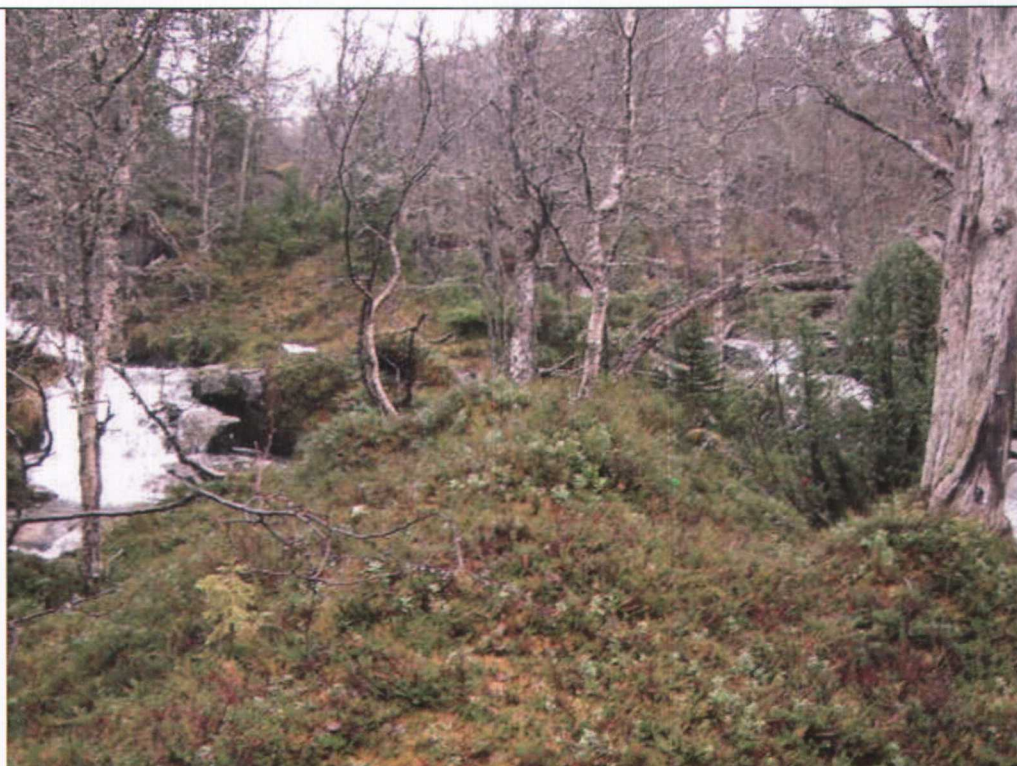
Inntak 6 på kote 590 moh. Her lages det en enkel grøft/kanal som overfører vannet fra elveløpet til venstre over til elveløpet til høyre (inntak 5 på kote 585 moh).

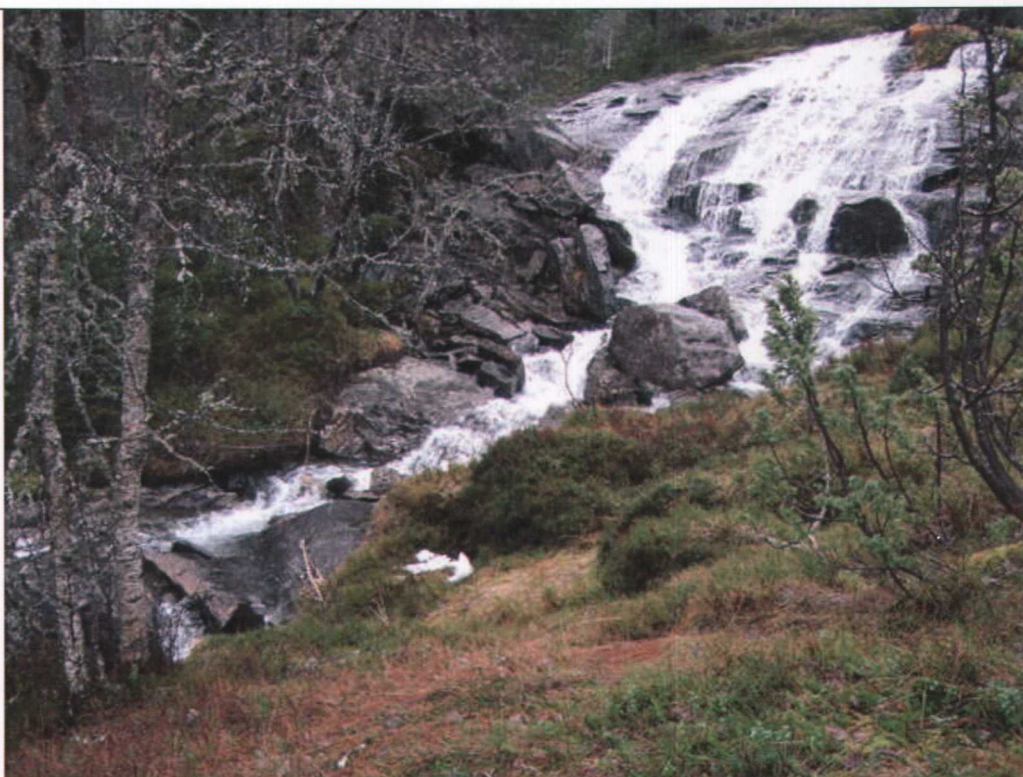
Inntak 5 på kote 585 moh. Det lages et enkelt bekkeinntak nedstrøms steinen nedenfor fossen. Vannet føres i rør  $\varnothing 450$  mm over til inntak 4 på kote 575 moh.

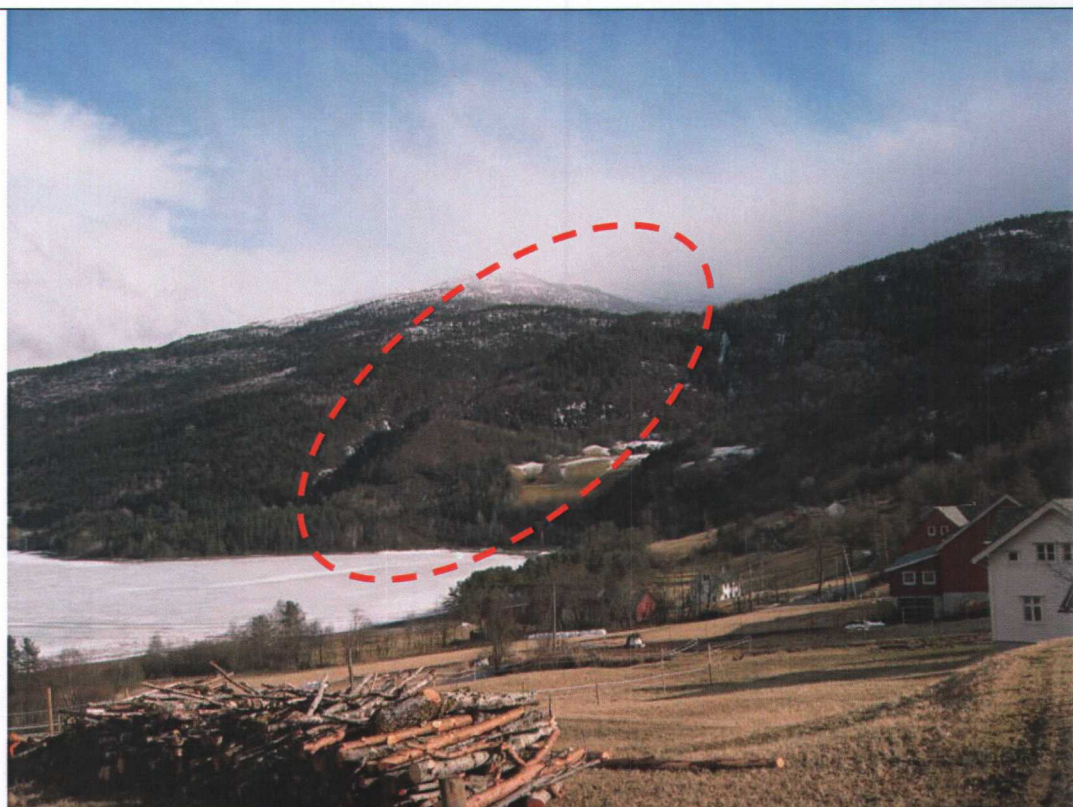
Bildet er tatt fra øst mot vest april 2006 og viser godt hvor løv-, og gran- og furuskog kommer i traseen for turbinrøret fra inntak 1 til kraftstasjonen

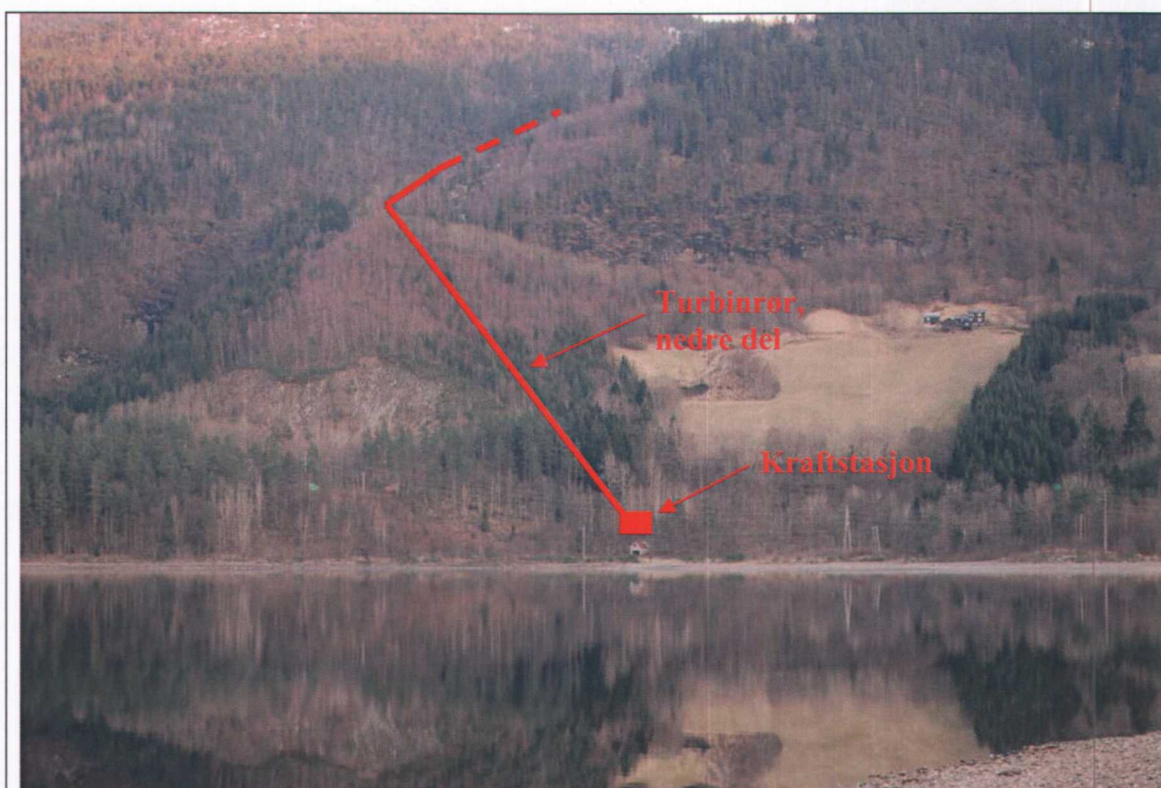
Bildet er tatt fra sydsiden av Vangsvatnet mot sydøst og viser området ved planlagt kraftstasjon. Kraftstasjonen er planlagt rett over eksisterende nøst. Som det går frem, går det flere høyspentlinjer rett over kraftstasjonen, hvilken en skal kople seg på blir avklart under detaljplanleggingen med Voss Energi AS.

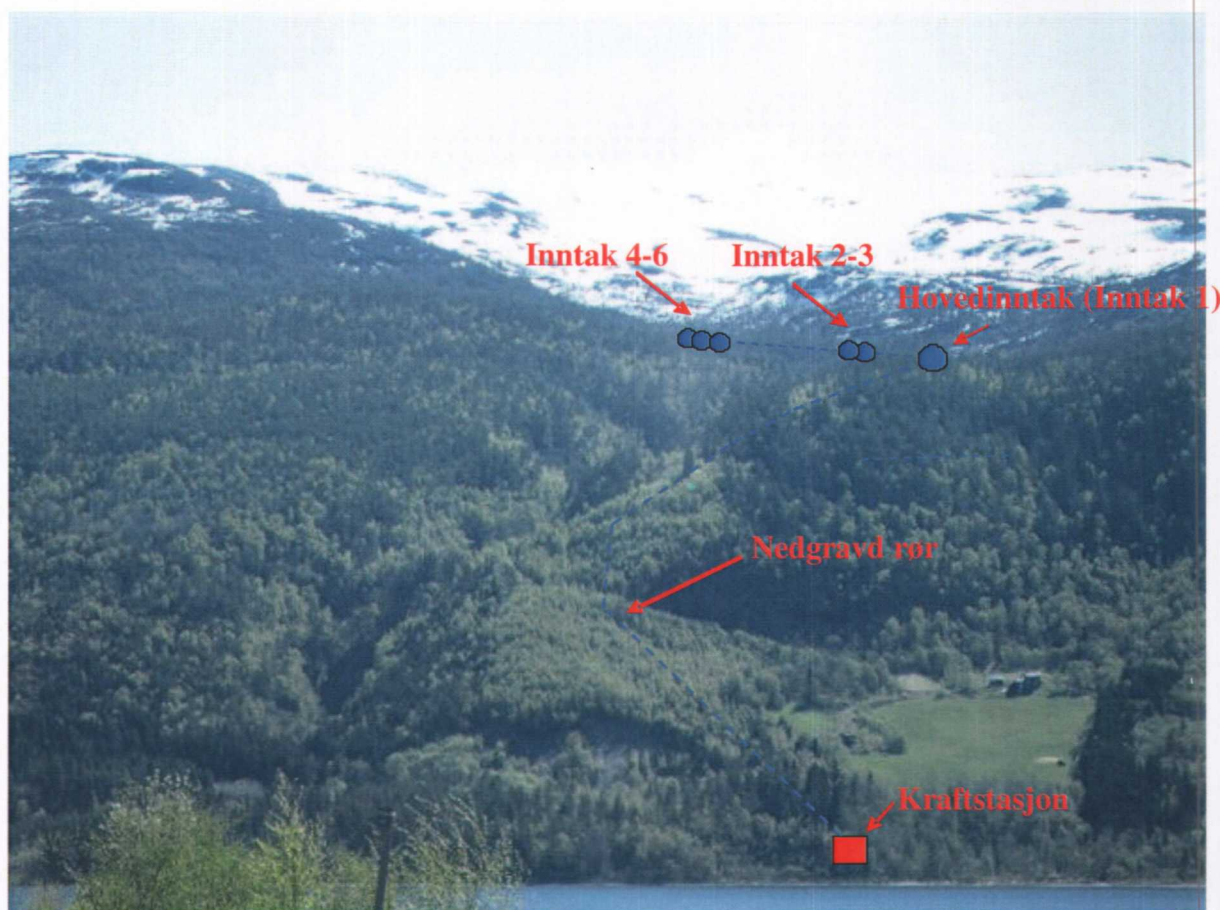
Bildet er tatt mai i 2007 fra E16 (på nordsiden av Vangsvatnet) mot syd.

Illustrasjonen viser cirka plassering av inntakene, trase for overføringer, turbinrøret samt kraftstasjonen.

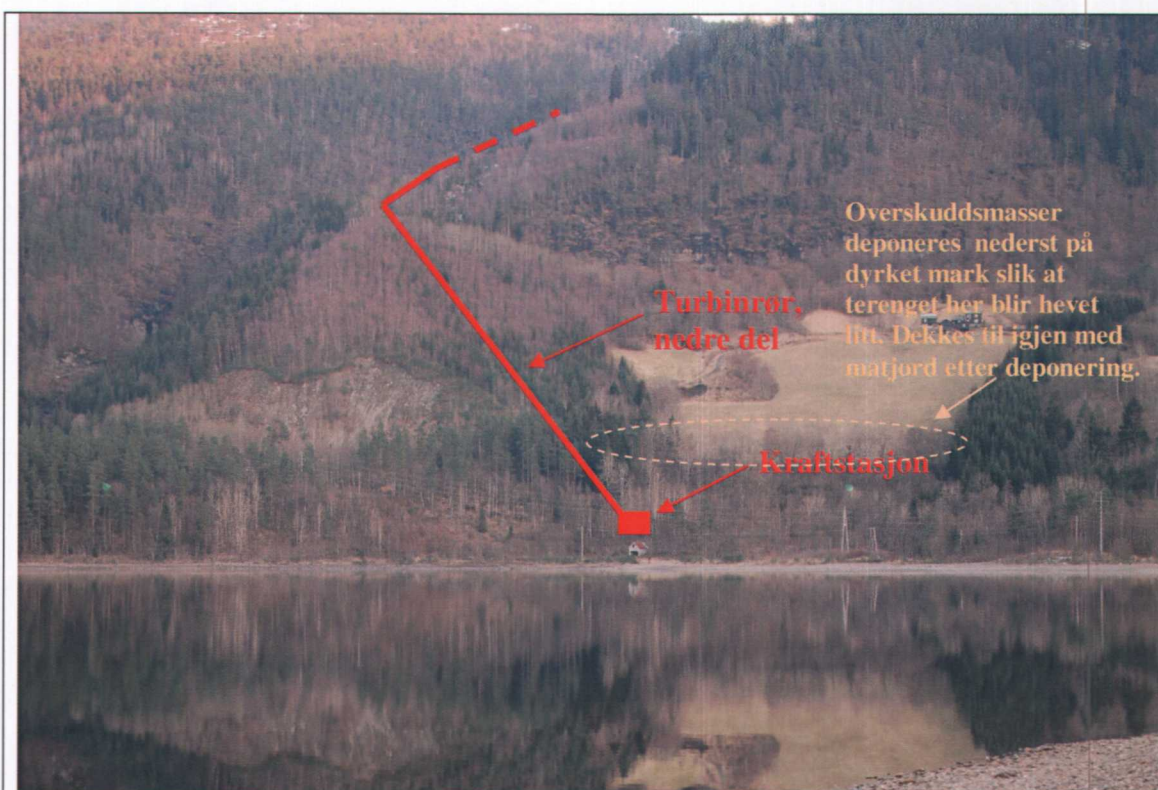
Bildet er tatt fra sydsiden av Vangsvatnet mot sydøst og viser området ved planlagt kraftstasjon. Kraftstasjonen er planlagt rett over eksisterende nøst. Bildet viser område for deponering av overskuddsmasser.

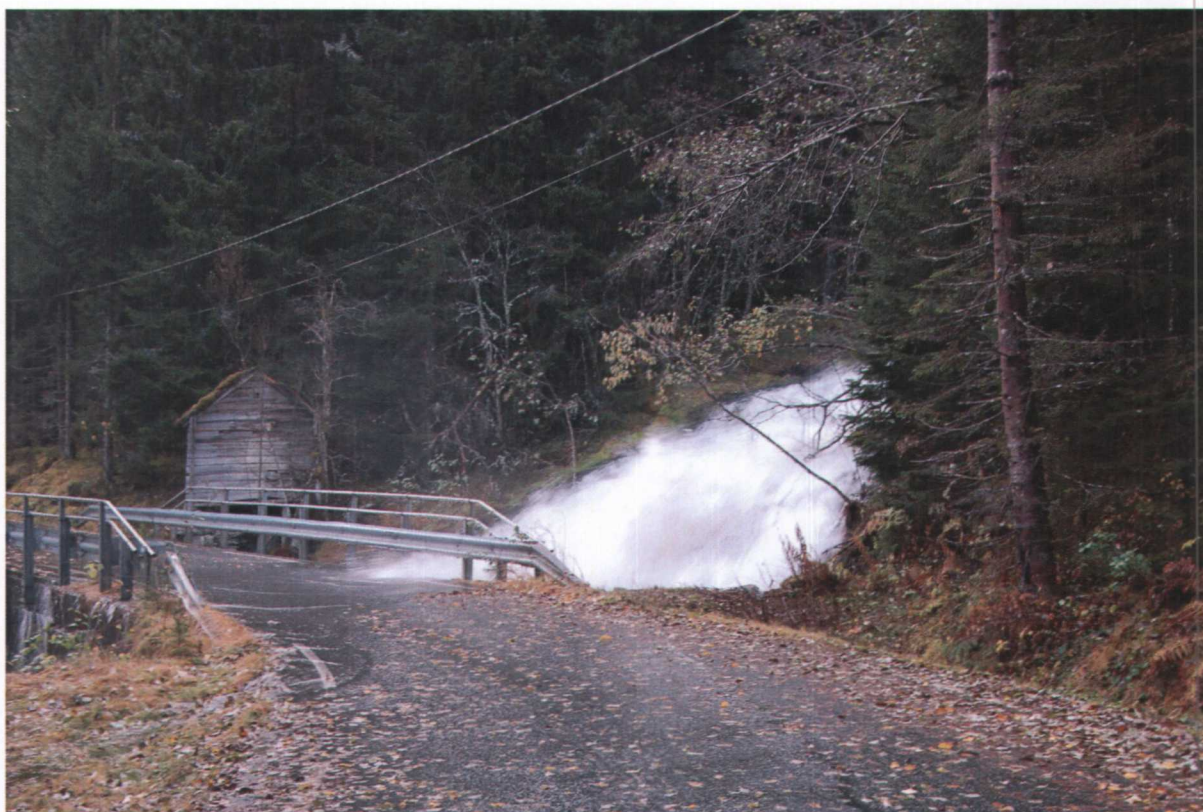
Bro over Vangjolo (Vikjavegen) den 20.10.2008. Meget stor vannføring.

Vedlegg 14 presenterer vannføringsbilder tatt fra bro over Vangjolo (Vikjavegen). Det er tatt 4 bilder som viser elven oppstrøms broen (mot sør) og 4 bilder som viser elven nedstrøms broen (mot nord), i tillegg til oversiktsbilde under som viser selve broen.

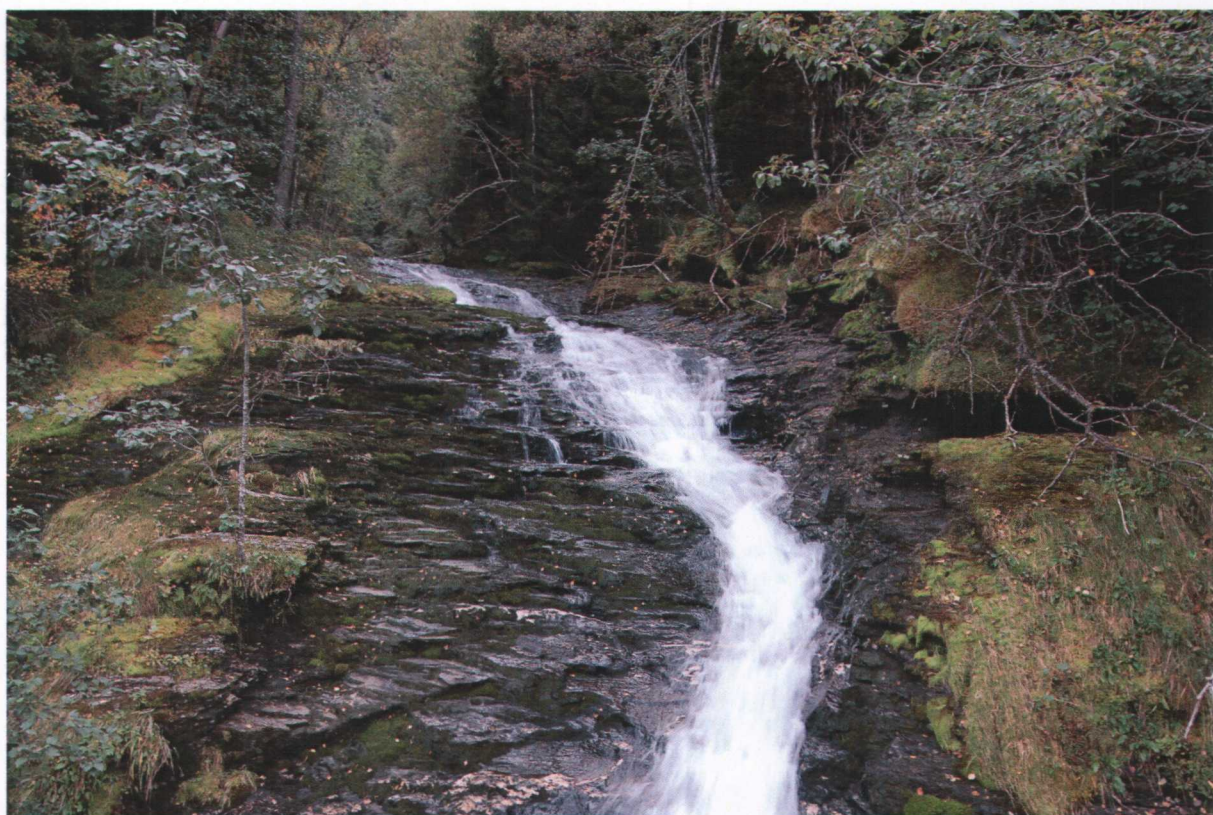
Lav vannføring. Bilde tatt mot sør fra bro over Vangjolo (Vikjavegen) den 17.9.2008.

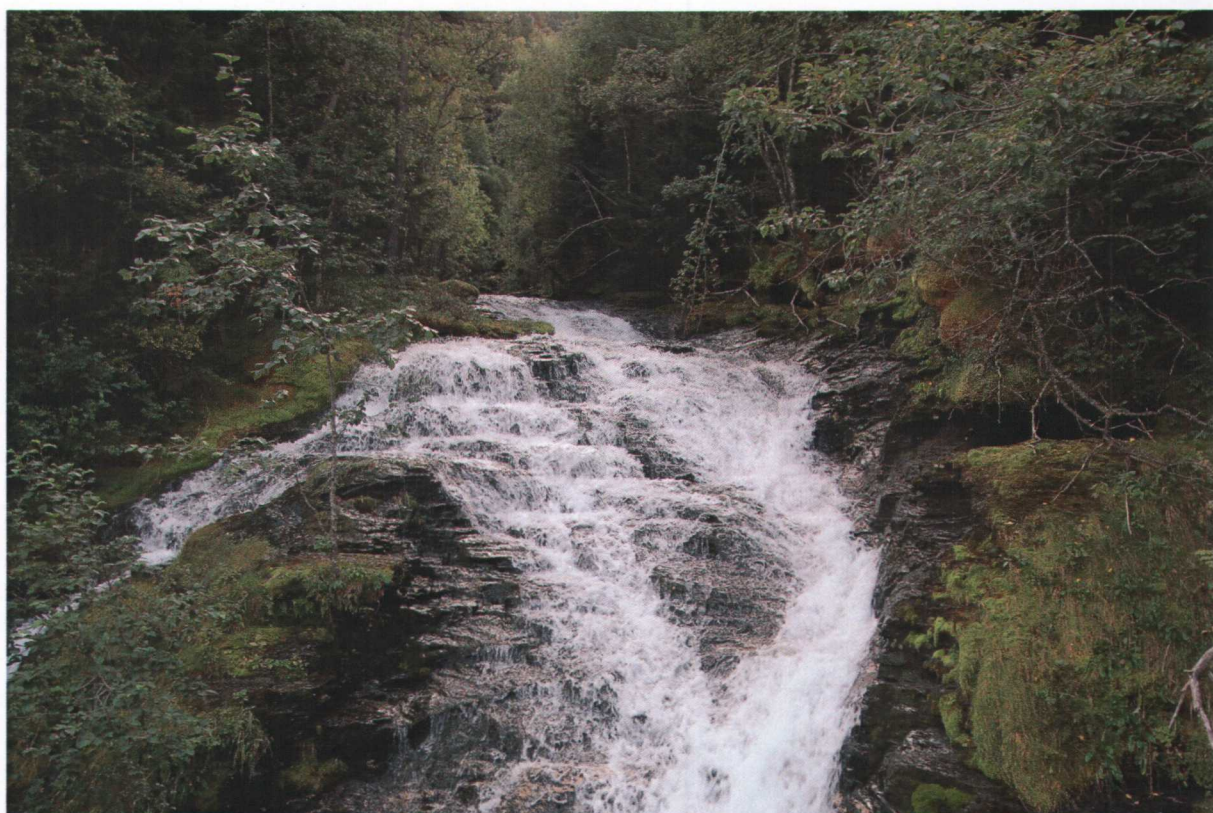
Middels til lav vannføring. Bilde tatt mot sør fra bro over Vangjolo (Vikjavegen) den 31.8.2008.

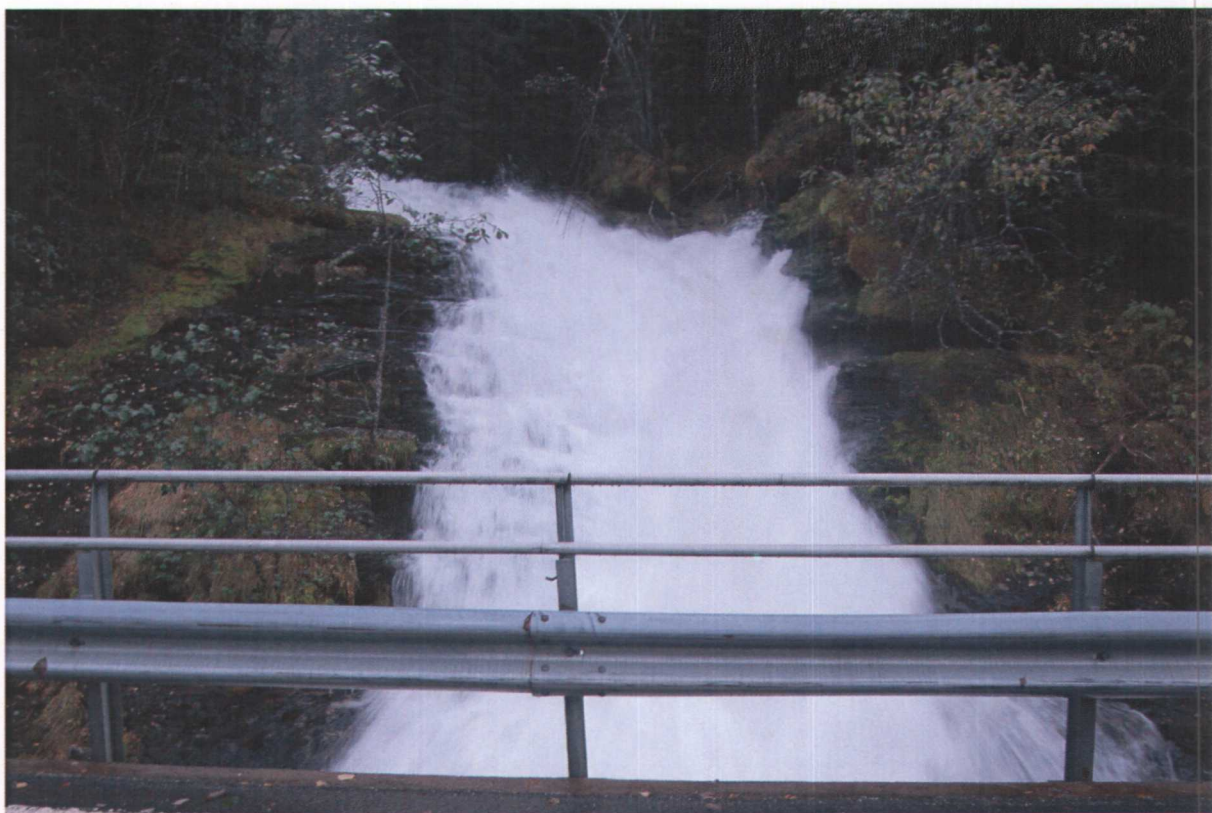
Stor vannføring. Bilde tatt mot sør fra bro over Vangjolo (Vikjavegen) den 13.10.2008.

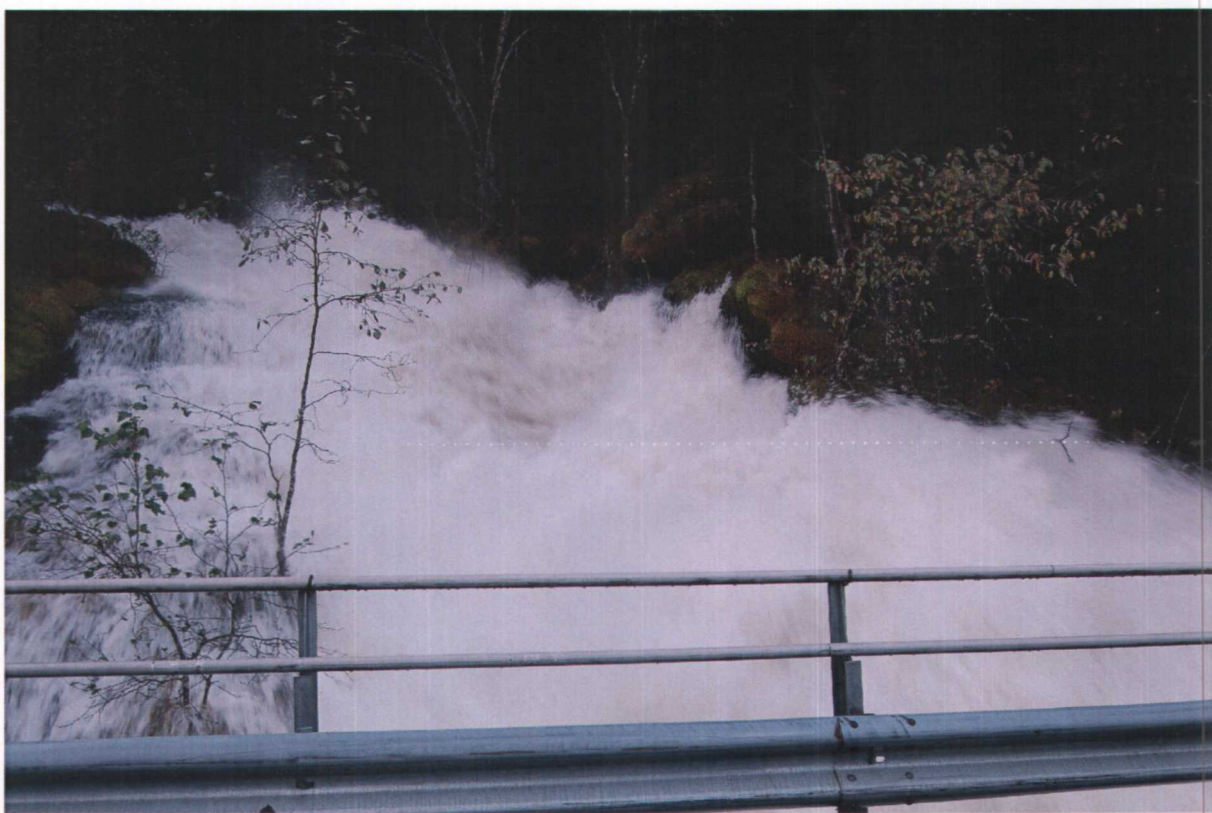
Meget stor vannføring. Bilde tatt mot sør fra bro over Vangjolo (Vikjavegen) den 20.10.2008.

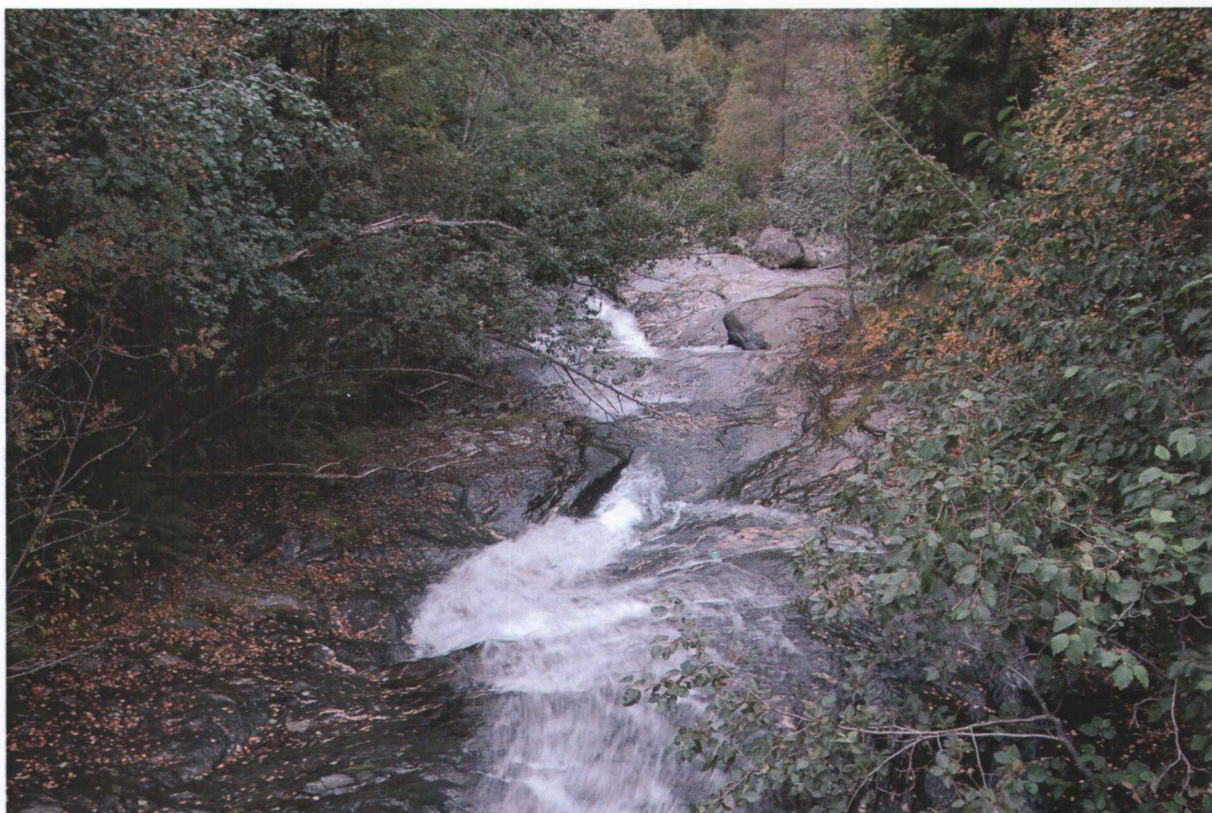
Lav vannføring. Bilde tatt mot nord fra bro over Vangjolo (Vikjavegen) den 17.9.2008.

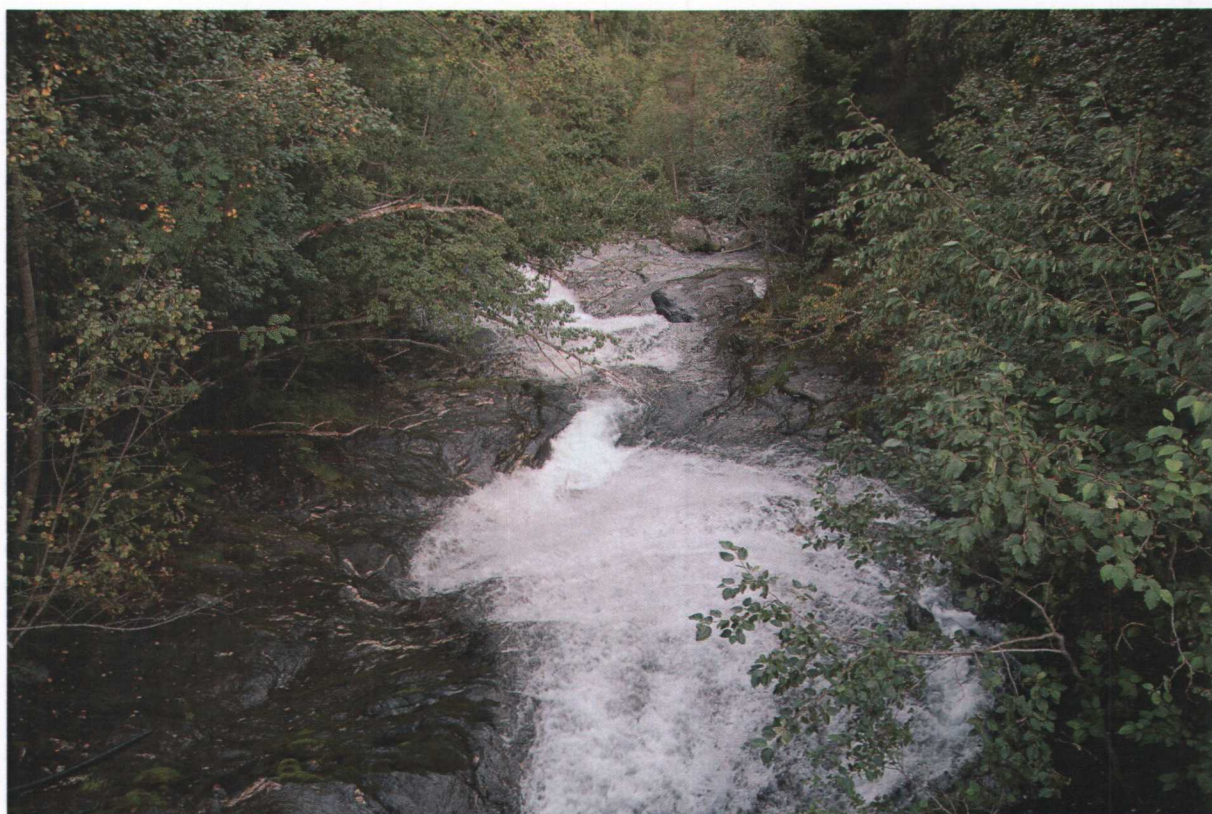
Middels til lav vannføring. Bilde tatt mot nord fra bro over Vangjolo (Vikjavegen) den 31.8.2008.

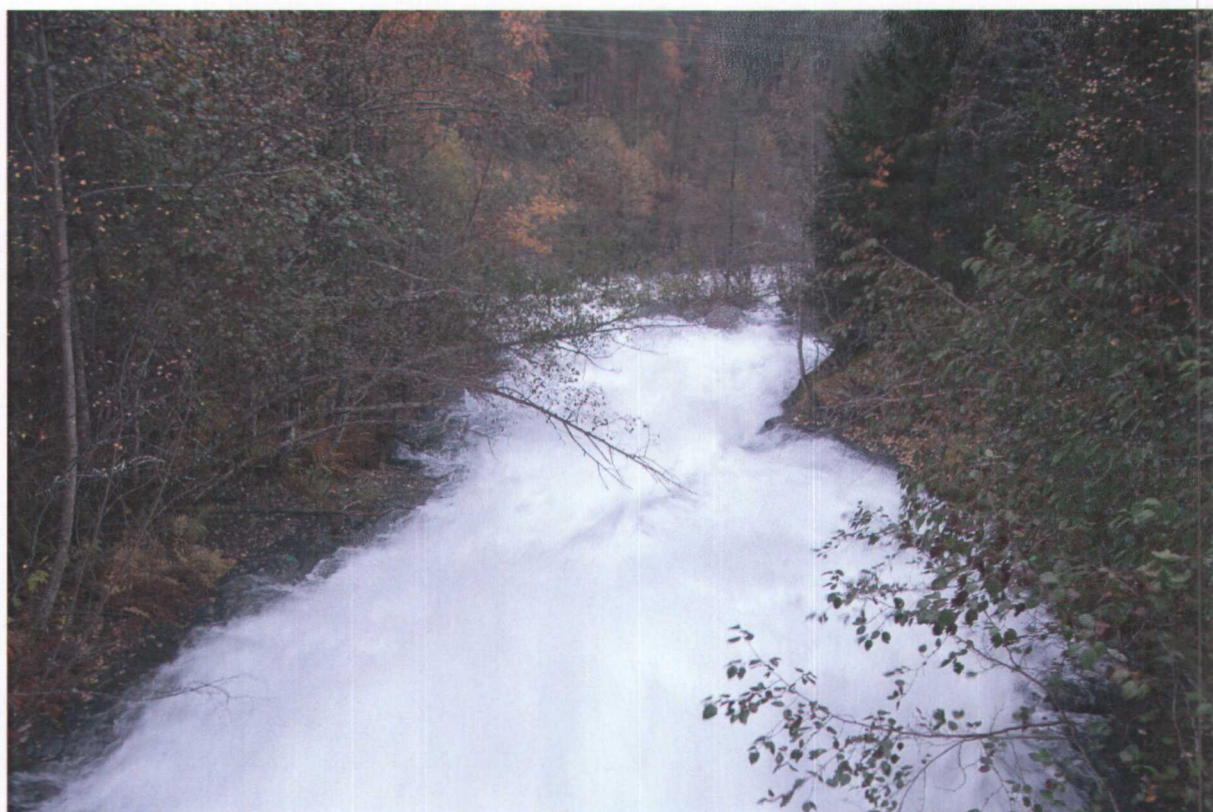
Stor vannføring. Bilde tatt mot nord fra bro over Vangjolo (Vikjavegen) den 13.10.2008.

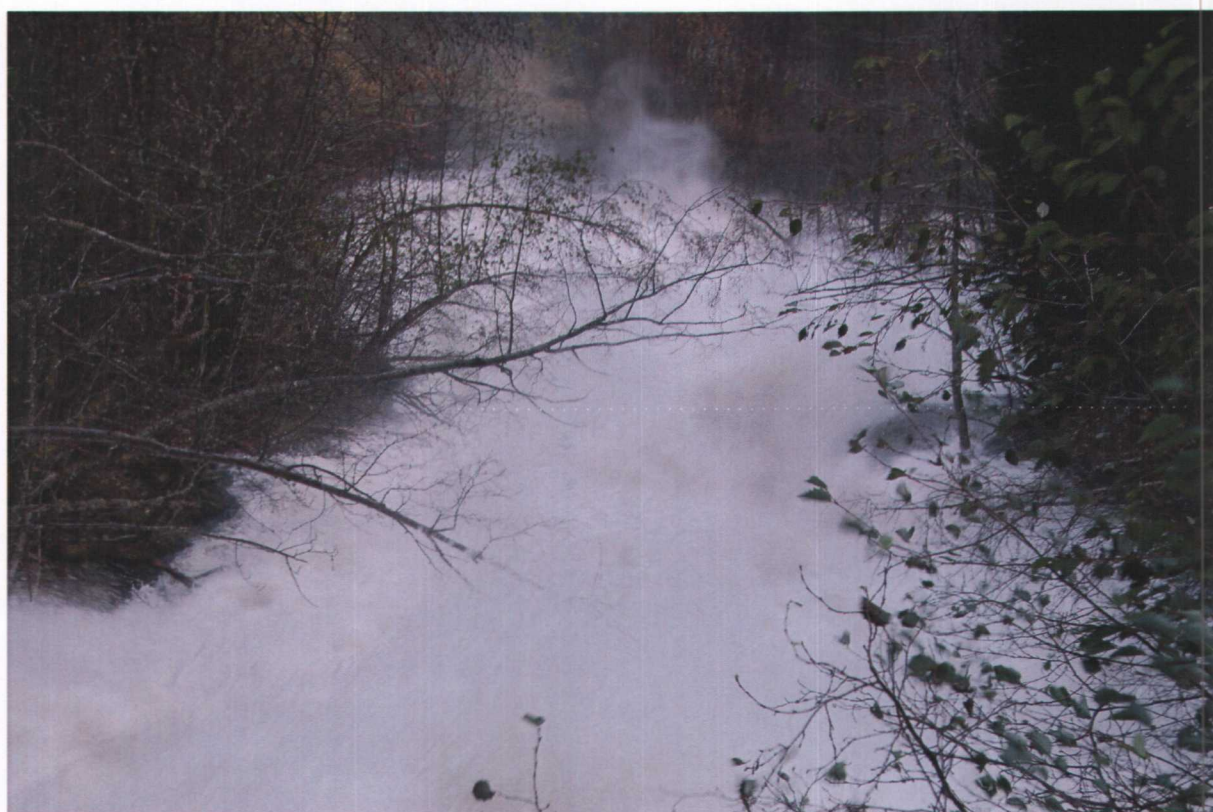
Meget stor vannføring. Bilde tatt mot nord fra bro over Vangjolo (Vikjavegen) den 20.10.2008.
