NSM Sak : 2007416 Siragrunnen  
Dag Nævestad

**SIRAGRUNNEN VINDPARK, TILLEGG TIL KONSEKVENsutREDNING;  
KULTURMINNER UNDER VANN.**

Utredning vedrørende forlis, forlisfrekvens og forventede kulturminner på Siragrunnen.

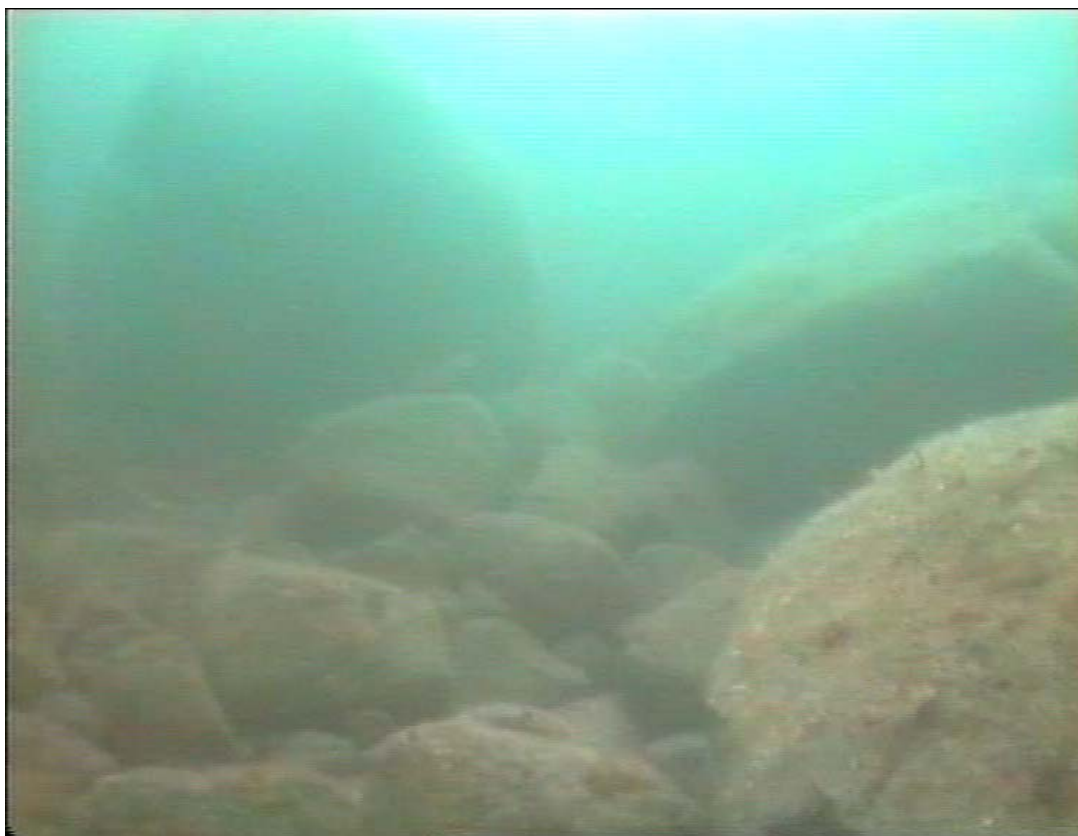
Fig. 5. Stillbilde fra video 1. Morene med storstein. Illustrasjon: Mohn/Sjøservice.

Moreneryggene later til delvis å være esker-rygger, eller rullesteinsåser, som de også kalles. Disse genereres i smeltevanntunneler under isen, der sand, stein og grus akkumuleres. Figur 5 viser et slikt område, med lite finsedimenter på overflaten. Posisjon: Se posisjon for video 1, i figur 4.

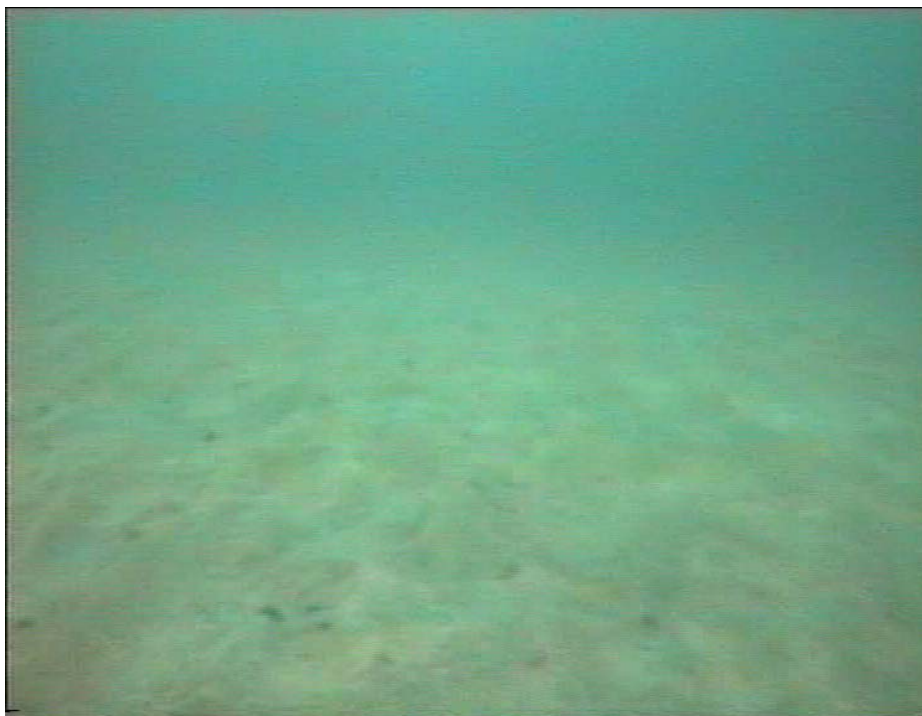
*Fig.6. Utsnitt av video fra pos. 3. (se fig. 4.) Område med finkornede sedimenter, grus og sand. Bølgemønstrene i sedimentene viser at det foregår strømgenerert massetransport på bunnen. Dette kan dreie seg om både sesongmessige transporter, og transport generert av uvær og strømsetninger. Illustrasjon: Mohn/Sjøservice.*

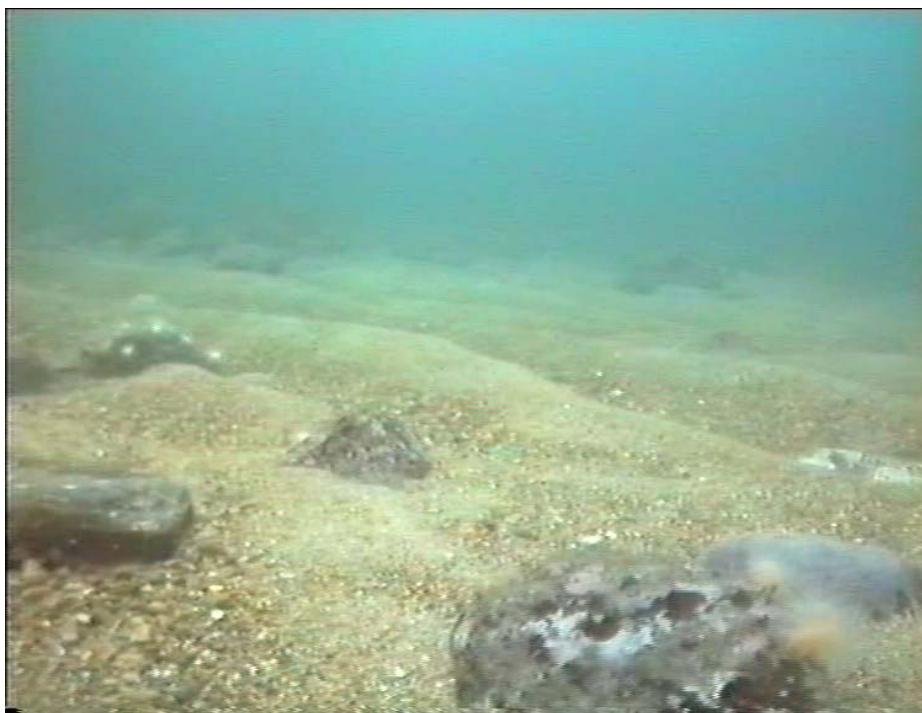
*Fig. 7. Område med større morenestein, sammen med strømgenererte rygger med sand og grus i bevegelse. Massetransportene vil generelt ha en retning; men det forekommer også sesongmessig transport frem og tilbake over et område; særlig i forbindelse med strender. Illustrasjon: Mohn/Sjøservice.*

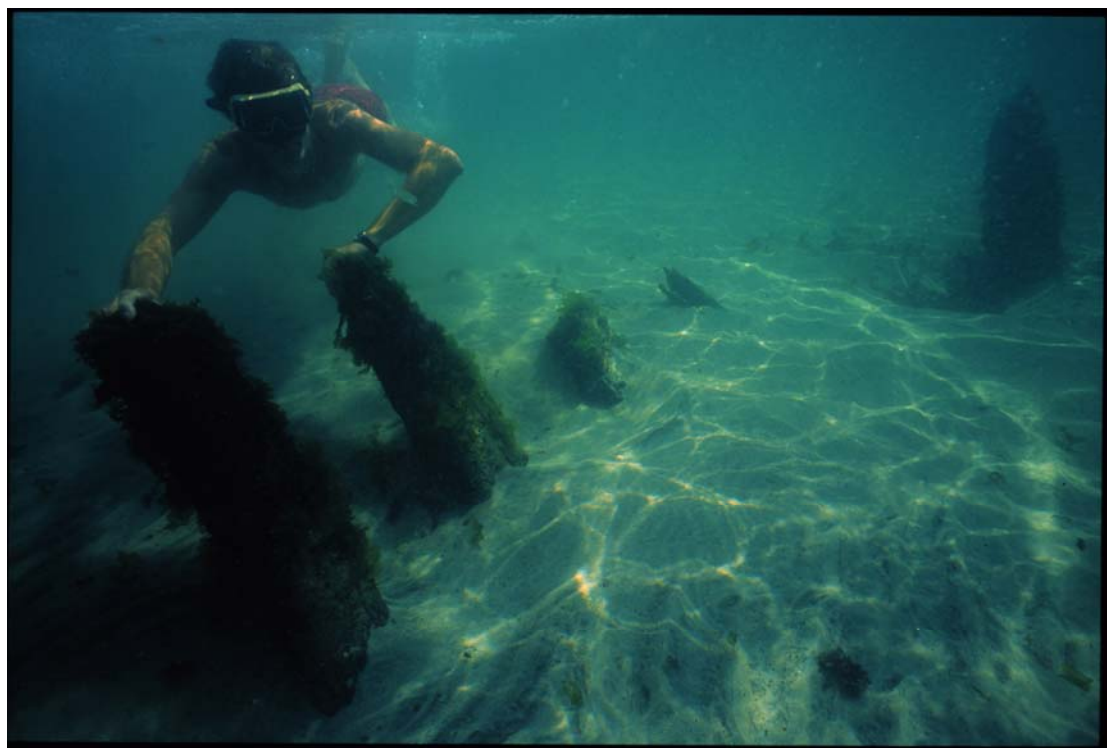
*Fig. 8. Spanter og stavn av ukjent fartøy, Kviljo, Lista. Et år seinere var hele lokaliteten tildekket med to meter sedimenter; og dermed ikke synlig. Foto: Dag Nævestad*
