ARBEIDSNOTAT

Årsrapport 2008 for prosjektet
Regulerte vassdrag som mistar vatn til grunnen

AN NR. AN 08.12.33	GRADERING Åpent	GJENNOMGÅTT AV Atle Harby
ELEKTRONISK ARKIVKODE 08031194940	FORFATTERE(E) Lena S. Tøfte	DATO 2009-01-16
PROSJEKTNR. 12X596		ANTALL SIDER 47 inkl. vedlegg
AVDELING Energisystemer	BESØKSADRESSE Sem Sælandsvei 11, Trondheim	LOKAL TELEFAKS

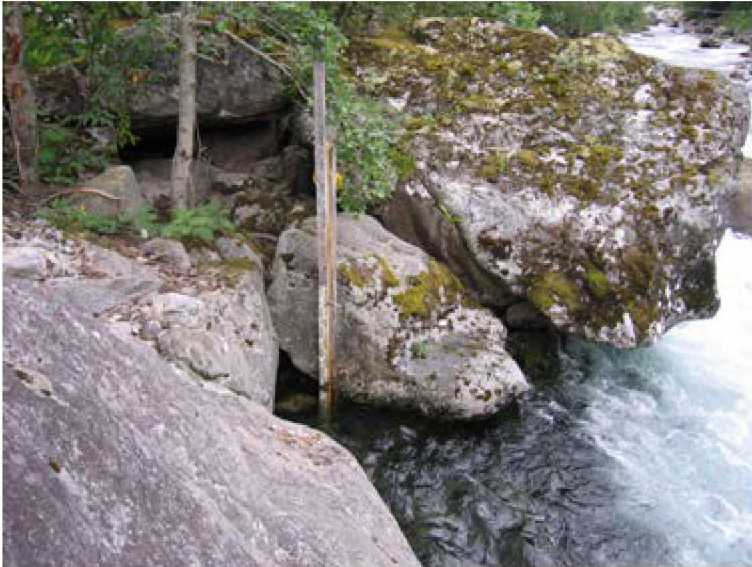
Figur 3 Vasstandsloggaren ved Finnset er installert der den gamle NVE-stasjonen stod

Ved Finnset meiner vi at alt vatnet er i dagen. Loggar og målar vart ikkje tatt opp i fjor, sidan dei var trygt plassert ved den nedlagte NVE-stasjonen (104.16) der linjalen framleis står igjen. Loggaren er festa i sjølve linjalen. Frå Finnset har vi derfor no ein full serie med data frå juni 2007.

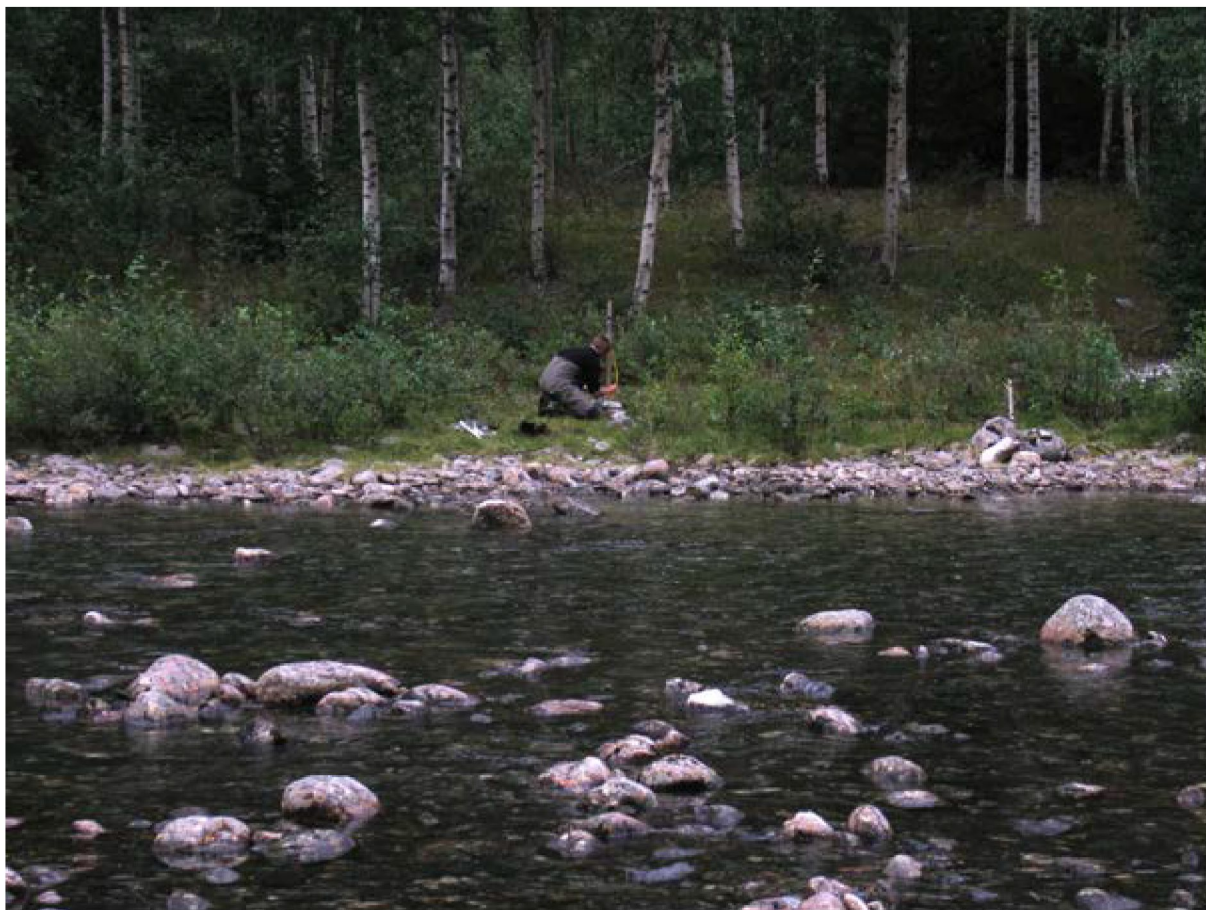
Figur 5 Vasstandsloggaren ved Fotopunkt er installert på høgre side av elva

Vasstandsloggaren vart montert på høgre side av elva. Vassføringsmålingane vart gjort ved loggestasjonen. Sensoren vart flytta litt lenger ut i elva i november, for å unngå tørrelegging av sensoren før elva var heilt tørr.

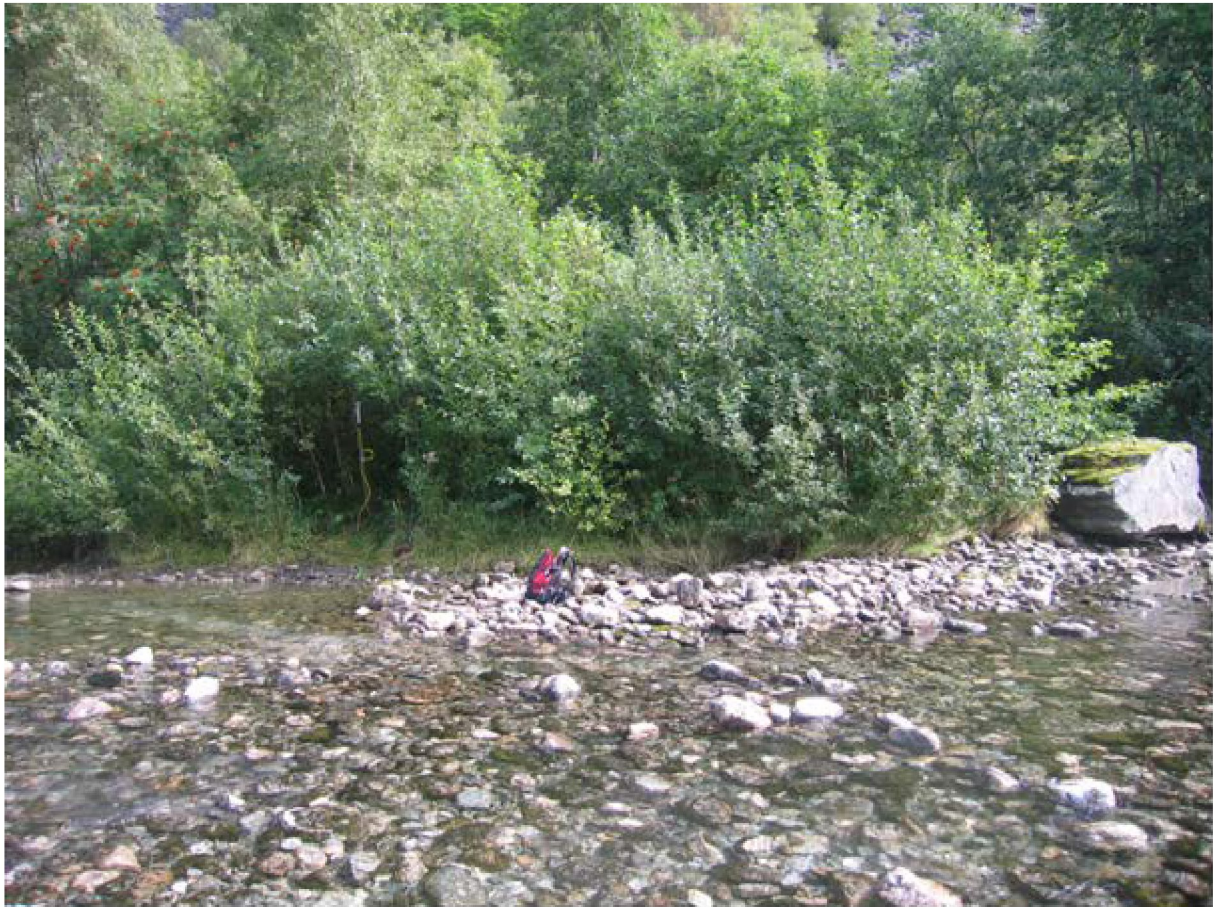
Figur 6 Loggaren ved Ellingbenken vart installert ved høgre elvebreidde, ca 10 meter nedstrøms fjorårets plassering (som var ved den store steinen).

Ved Ellingbenken vart loggaren i år montert ca 10 meter nedstrøms fjorårets målepunkt (sjå figur, i 2007 var loggaren omtrent ved den store steinen til høgre i bildet).

Vassøringsmålingane vart gjort ca. 50 meter oppstrøms loggestasjonen, som i fjor.

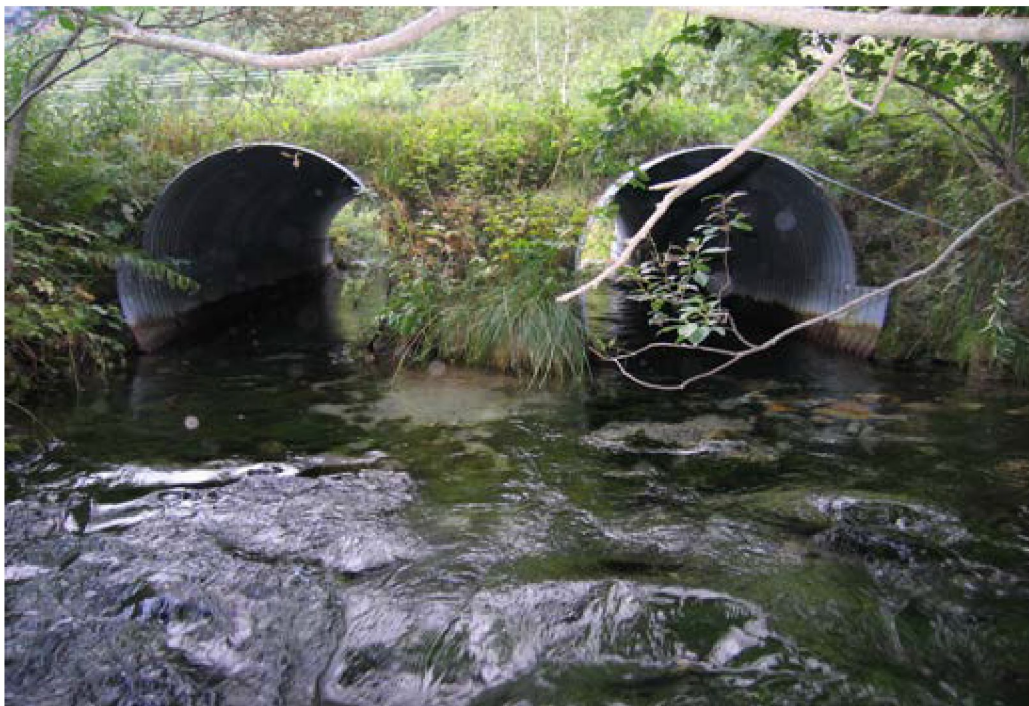
Figur 8 Målestasjonen i Tverrgrova er sett opp rett nedanfor kulverten under vegen.

Målestasjonen vart sett opp der vegen kryssar elva. Loggeininga er festa til eit tre ved venstre elvbreidde, sensoren er nedgraven rett nedstrøms venstre kulvert (til høgre i figur 8).

Vassføringsmålingane er gjort rett nedstrøms loggestasjonen når dette var mogeleg, ved høg vassføring måtte ein ca 30 meter lenger nedstrøms for å finne eit godt punkt.

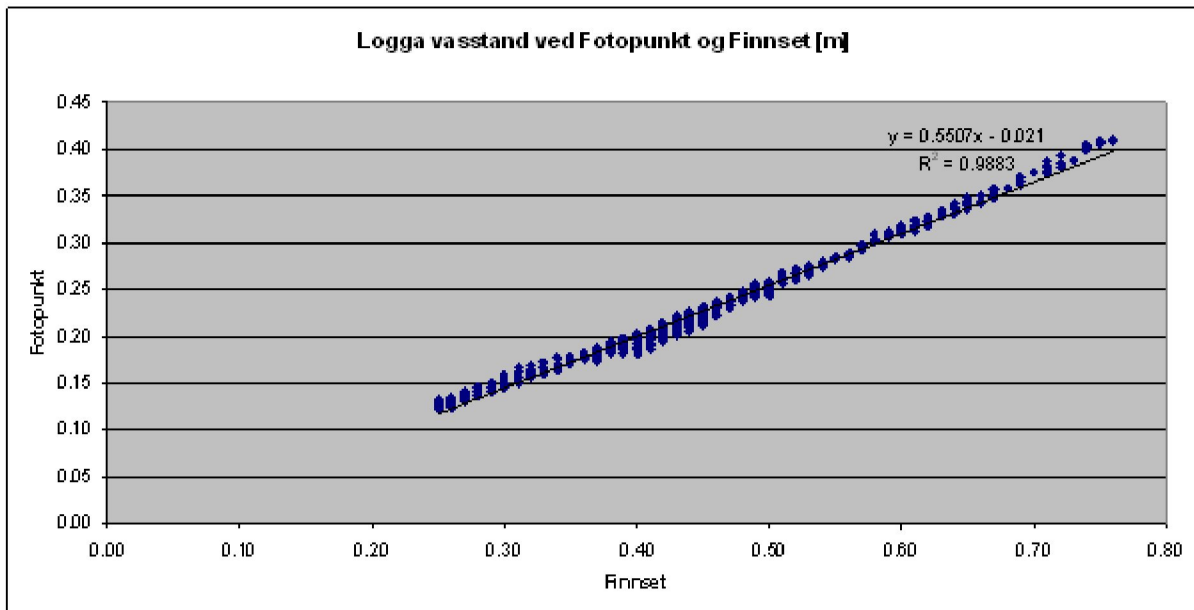
Figur 13 Logga vasstand ved Finnset og Fotopunkt følger kvarandre svært godt, og denne samanhengen er utnytta til å fylle ut manglande data i Fotopunkt-serien.

Frå Fotopunkt-loggaren manglar vi data for starten av perioden. Ved å utnytte samanhengen i vasstand mellom Finnset og Fotopunkt (med ein times forsinkelse pga transporttida) som er illustrert i figuren under, har Fotopunkt-serien blitt fylt ut.

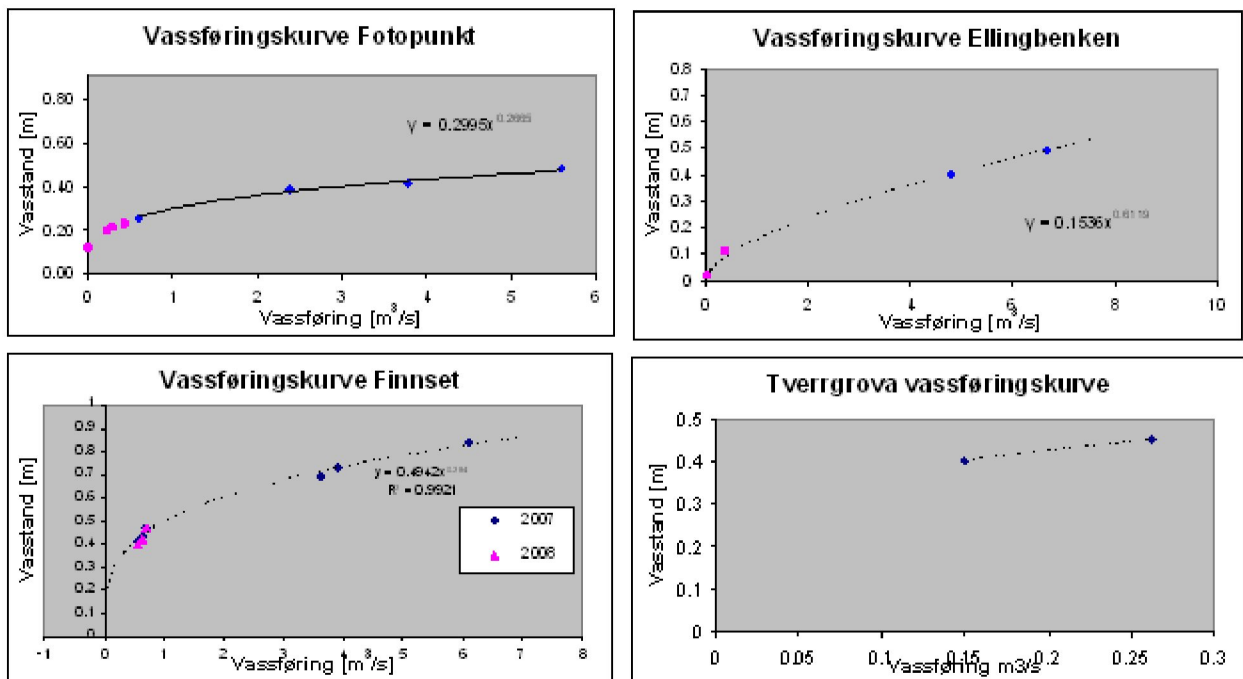
Figur 14 Vassføringskurver basert på målt vassføring og vasstand for målepunkta Finnset, Fotopunkt, Ellingbenken og Tverrgrova. Blå punkt er målingar frå 2007 og rosa frå 2008.

Årets målingar har alle skjedd på ganske låg vassføring. Basert på punkta i tabellen over er det laga vassføringskurver, sjå figur under. For Finnset har ein kunna bruke også fjorårets

målingar, sidan denne stasjonen har gått heile tida. For dei andre punkta har vi også kombinert målingane frå 2007 og 2008 der det er mogeleg, for å utnytte målingane frå i fjor med høgare vassføring. For Fotopunkt-serien fører dette til endel usikkerheit ved høge vassføringar, men for låge vassføringar som er mest av interesse i denne samanhengen er sannsynlegvis feilen akseptabel. Kurva for Ellingbenken har få punkt og bør heller ikkje stolast på utanfor måleområdet sitt. Tverrgrova har berre to punkt på kurva, men vasstanden har variert så lite i loggeperioden at data stort sett ligg mellom dei to punkta på kurva.

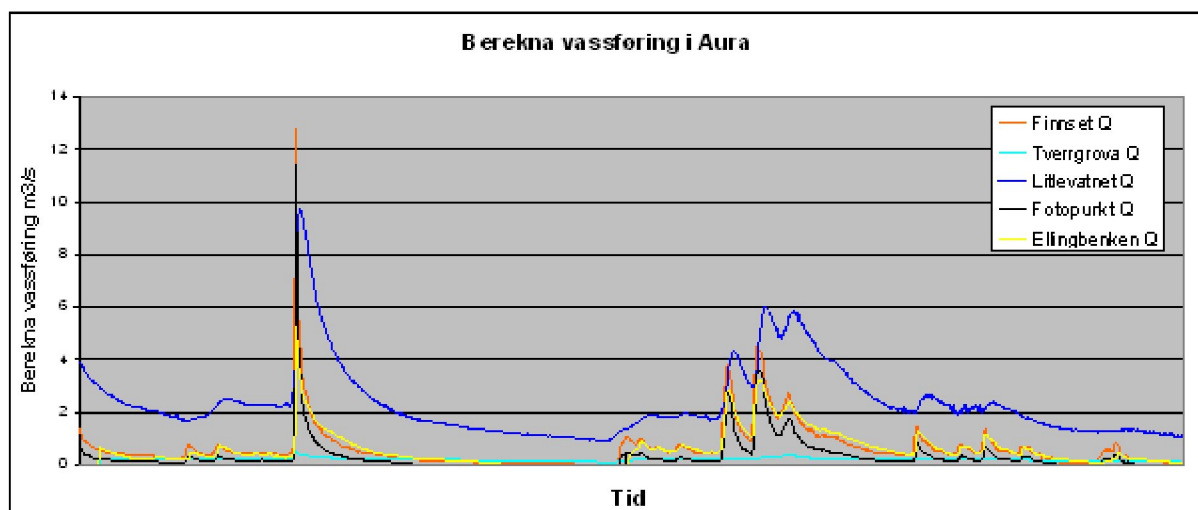
Figur 15 Berekna vassføring ved målestasjonane for perioden 18 august – 11 november 2008.

Basert på dette kan ein berekne vassføring på bakgrunn av dei logga vasstandsdata. Figur 15 viser berekna vassføring for kvart målepunkt.

Vanlegvis vil ein forvente stadig større vassføring nedover i vassdraget, men her ser vi at vassføringa ved Fotopunkt alltid er mindre enn ved Finnset. Også vassføringa ved Ellingbenken er stort sett lågare enn ved Finnset, sjølv om skilnaden ikkje er like stor som ved Fotopunkt.

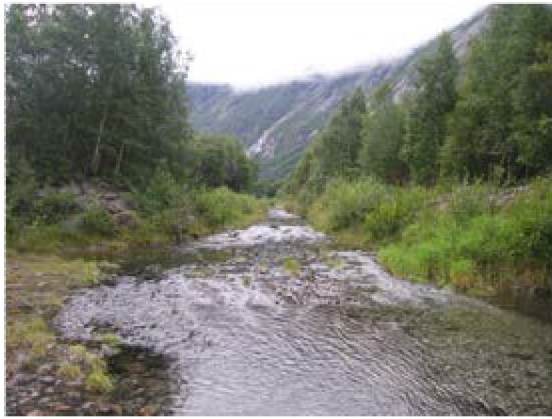
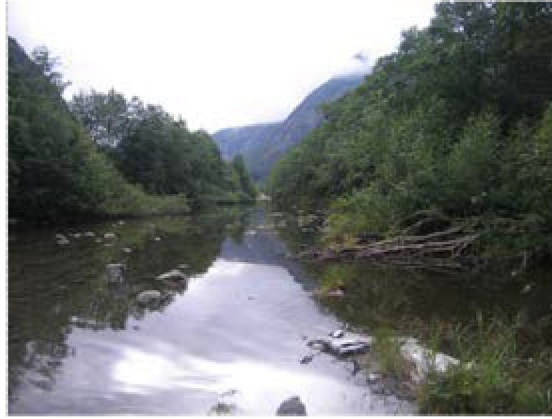
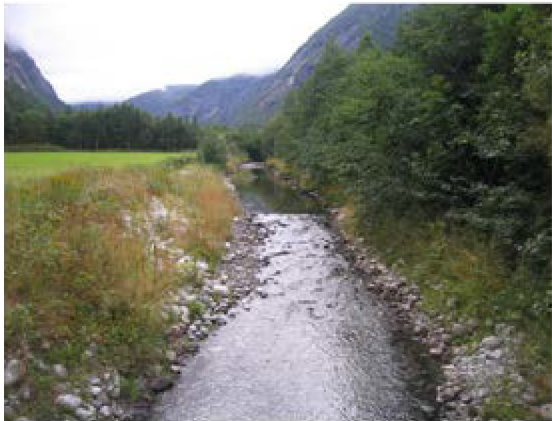
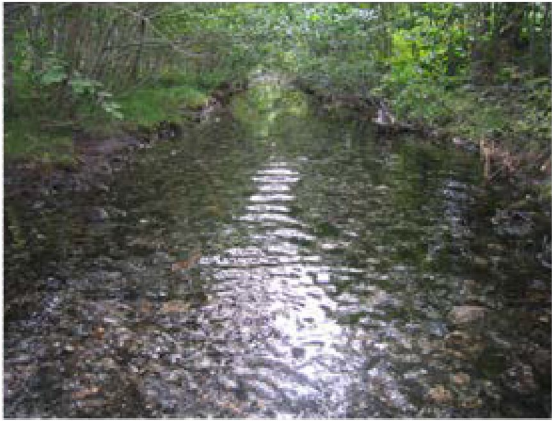
Figur 24 Høvla

Figur 24 og figur 25 viser bilete frå Høvla og Tverrgrova, medan figur 26 viser bilde av Ramnåa.

Høvla kan også truleg brukast som gyte- og oppvekstområde, men i mykje mindre grad enn Tverrgrova.. Ein må i så fall tilrettelegge partiet der Høvla renn ut i Aura, i dag verkar det som dette partiet kan vere eit hinder for vandring med breitt og grunt løp. Vidare er det nok få stader i Høvla med egna habitat og substrat for gyting og oppvekst av aure.

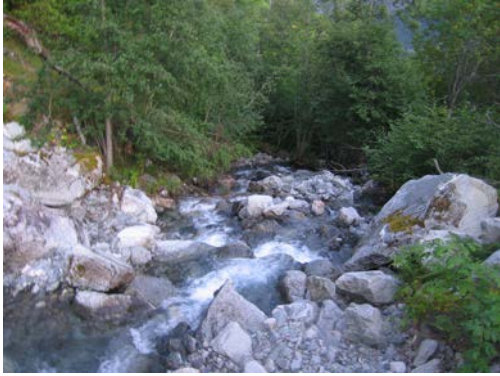
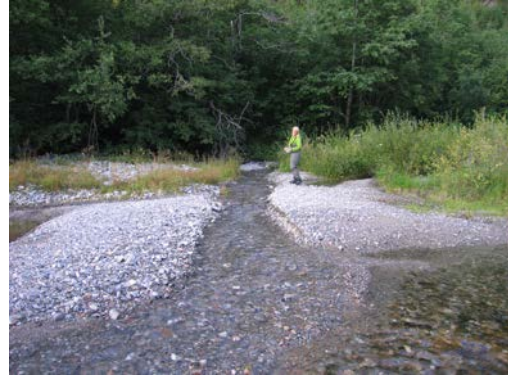
Figur 26 Ramnåa.

På nordaustsida av dalen renn det fleire litt større bekkar ut i Aura og Litlevatnet. Desse er uregulerte og kan tenkast overført til Aura lenger oppstrøms. I så fall må dei skjerast av litt oppe i dalsida og kanalisert eller leggest i røyr til Aura litt nedstrøms Finnset. Befaring av Ramnåa viser at mykje vatn forsvinn i grunnen når bekken går over frå fjellsida til grusvifta mot dalen.

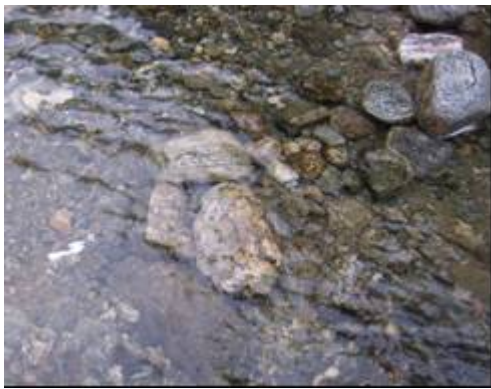
Vannstandslogger ved Fotopunkt. Selve sensoren skimtes under vann til venstre i bildet.

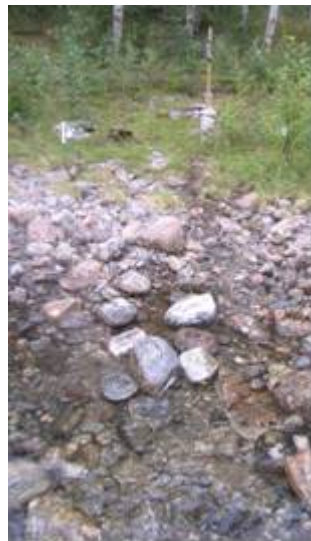
Vannstandslogger ved Fotopunkt. Loggeren er festet til en trestokk på venstre bilde. Den samme stokken vises til venstre i høyre bilde.

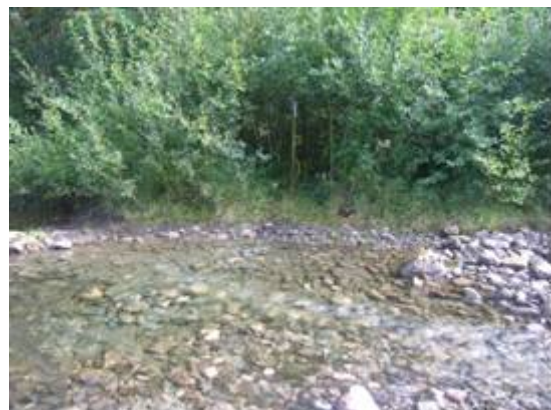
Loggested ved Ellingbenken.

19-08-2008 kl 12 ble det satt ut logger nr 42105 ved Ellingbenken ca 10 meter nedstrøms stedet loggeren sto i 2007. På det nye stedet var det en merkbart større kulp enn loggestedet fra 2007.

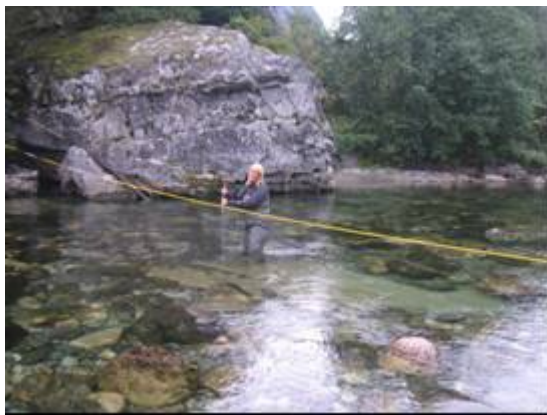
Vannføringsmåling ved Finnset 18. august (0,70 m³/s).

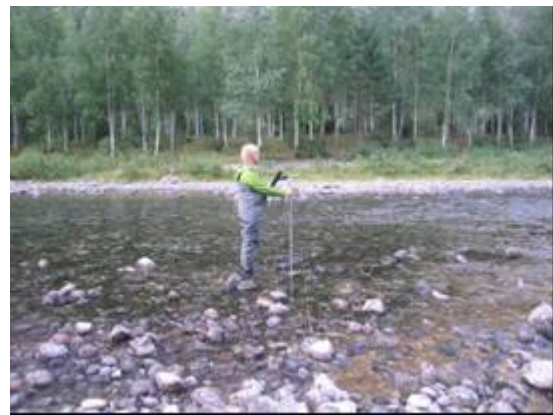
Vannføringsmåling ved Fotopunkt 19. august (0,29 m³/s).

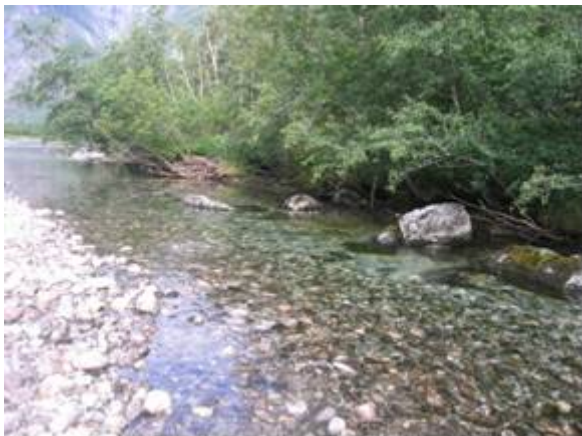
Høyre løp ved målested for vannføring ved Ellingbenken ca 50m oppstrøms logger 19. august (0,40 m³/s).

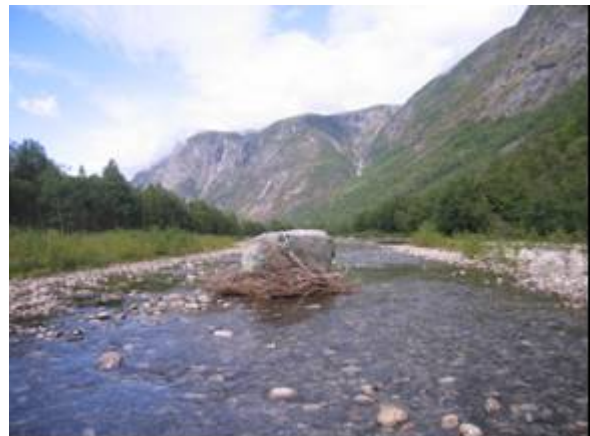
Venstre løp ved målested for vannføring ved Ellingbenken ca 50m oppstrøms logger 19. august (0,40 m³/s).

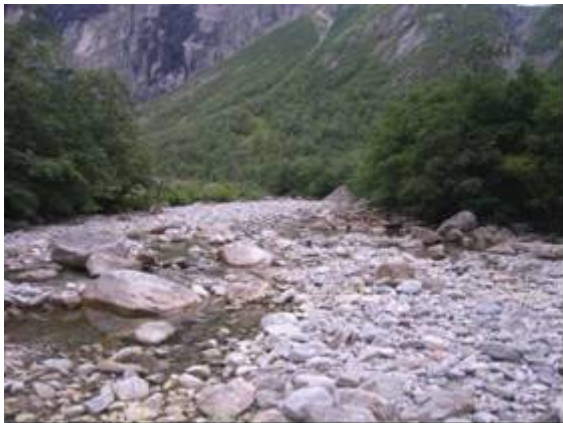
Noe oppstrøms Per-Nilse-spranget er det merkbart lite vann i Aura. På dette stedet var det helt tørt under befaring november 2006. Elva deler seg i to løp forbi øy (trærne til høyre i bildet står på en øy).

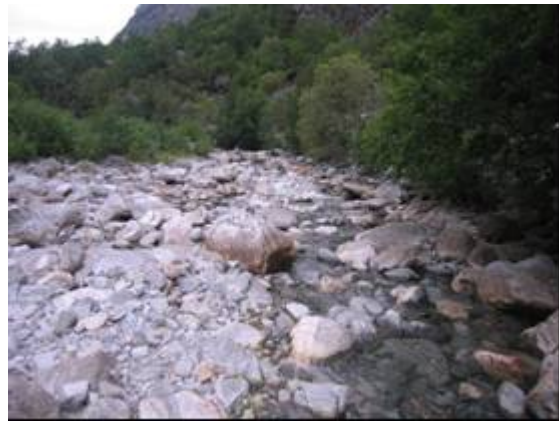
Bilde viser høyre løp av Aura på omtrent samme sted som bildet over.

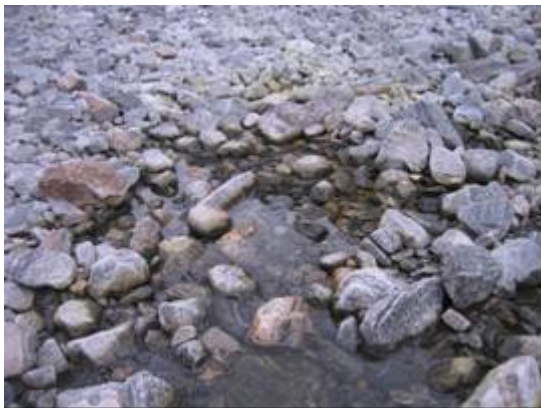
Her kommer det mer vann fram i dagen, noe oppstrøms Per-Nilse-spranget.

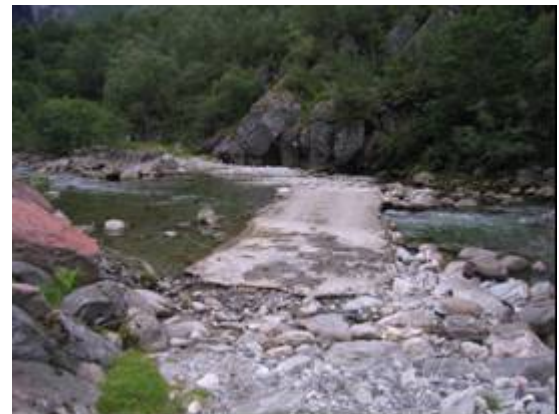
Aura ved støpt vadested over elva noe nedstrøms Per-Nilse-spranget.

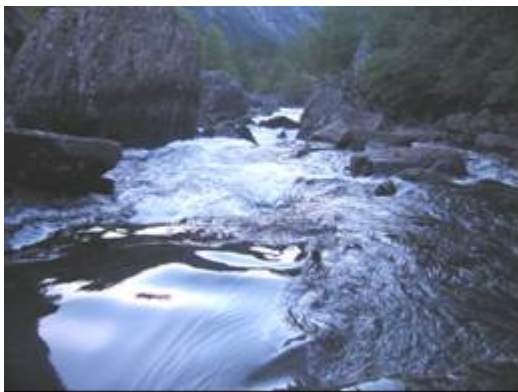
Aura ved utløpet av Litlevatnet (Litle Eikesdalsvatn). Grov blokk, kraftig begroing.

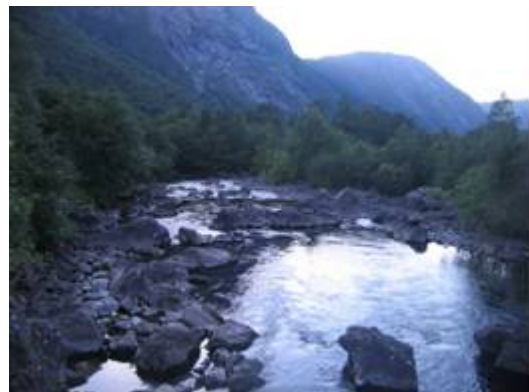
Mange små og store kulper mellom grov blokk og sterkt varierende dybde og hastighet rett nedstrøms utløpet og oppstrøms øy.

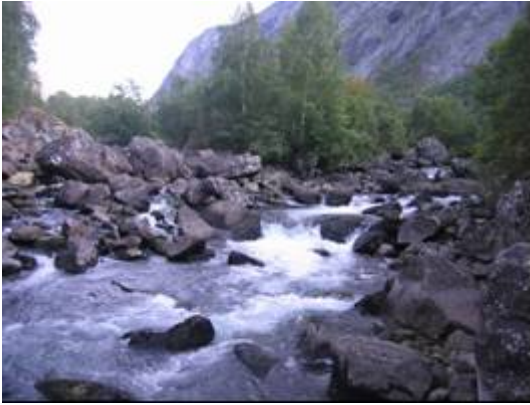
Noe nedstrøms utløpet av Litlevatnet deler elva seg i to løp. På bildet er det venstre løp som kommer fra høyre mens det er betydelig mindre vann i høyre løp. Grov blokk, kraftig begrodd under vann. Mulig vandringshindre på denne vannføringen.

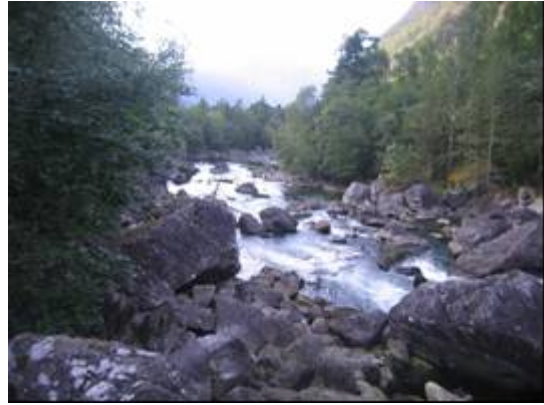
Elva samles igjen i et smalt løp nedstrøms øy med høy gradient og grov blokk.

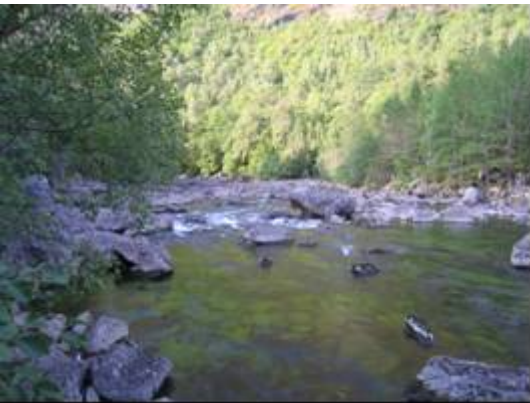
Noe roligere og litt bredere der elva går i høyresving. Stor blokk, men noe mindre enn lenger oppstrøms. Fortsatt kraftig begroing under vann. Noen kulper innimellom. Brattere igjen mot slutten av høyresving og over i venstresving.

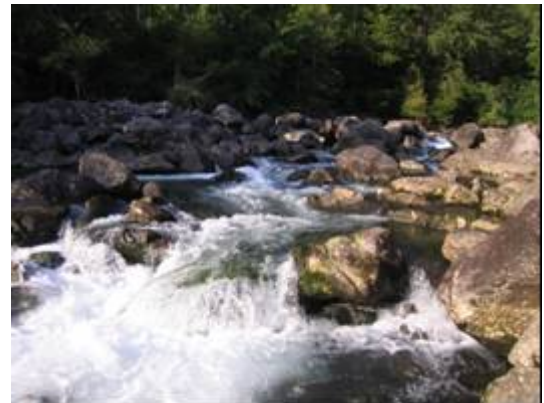
Bratt løp med stor blokk i smalere stryk i venstresving. Trolig ikke vandringshindre på denne vannføringen. Det kan virke som det er noe mindre vann synlig i overflaten. En liten sidebekk kommer inn fra venstre bredd. Denne bekken går ikke i overflaten noe lenger oppstrøms langs bekken.

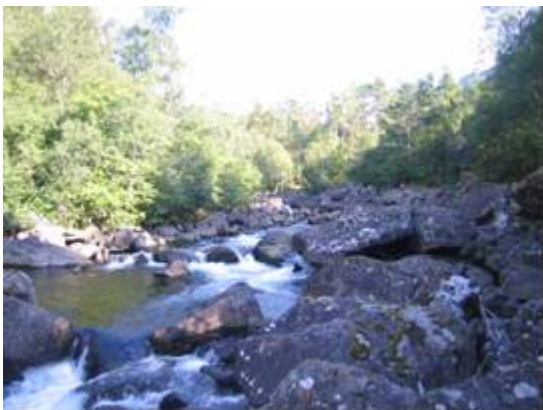
Stritt parti med stor blokk og mange små trappetrinnsstryk som kanskje ikke er vandringshindre på denne vannføringen.

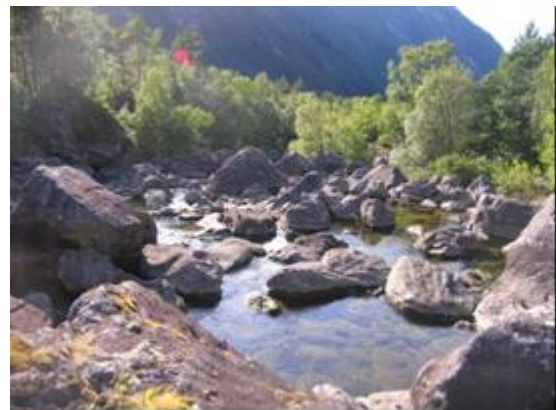
Oppstrøms øy der elva deler seg i to løp er elva mer samlet i lavere gradient. Noe mer sand mellom stor blokk. Kraftig begroing.

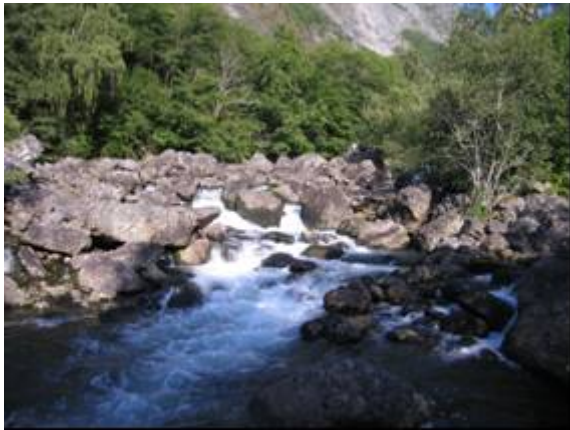
Aura deler seg i to løp med bratt helning og blokk i mange trappetrinnsstryk. Kraftig begroing. Trolig en del vandringshinder på denne vannføringen.

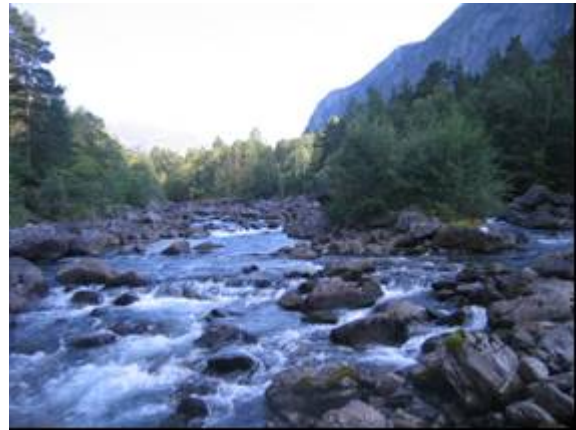
Aura har storsteinet bredt løp ca 400m ned mot samløp med Bruåa.

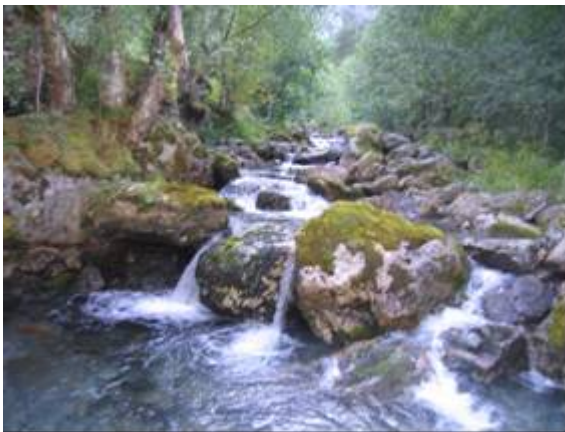
Bruåa løper ut i Aura med noe vann. Bruåa er kraftig begrodd.

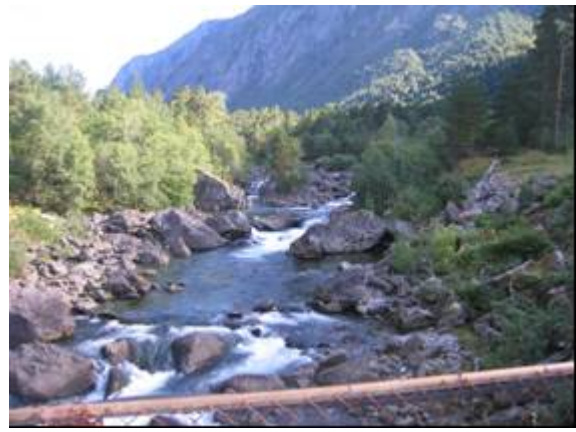
Fra gangbrua ved skytebanen og oppover. Storsteinet med stryk-kulp sekvenser med relativt stor gradient.

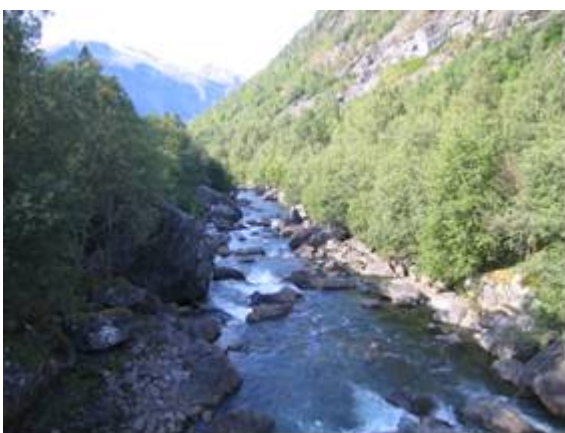
Fra gangbrua ved skytebanen og nedover. Små kulper mellom stryk i høy gradient med store steiner.

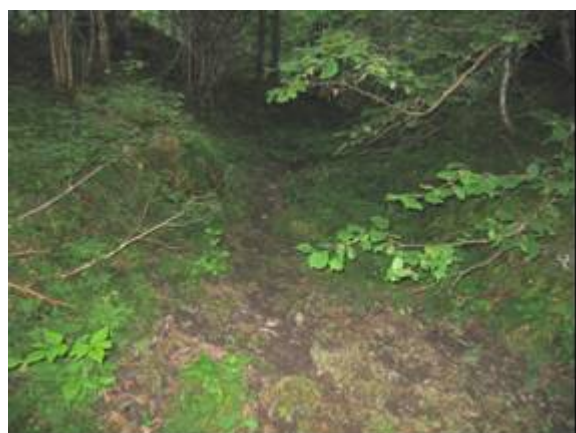
Spor etter sidebekk ved søkk i terrenget noen hundre meter fra Aura. Lenger nedstrøms går det vann i overflata i denne bekken.

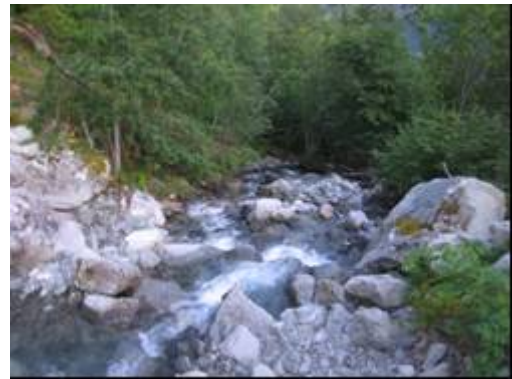
Etter ca 100m deler elva seg i to løp, der høyre løp er tørt i dag. Videre nedstrøms deler elva seg i flere løp og sprer seg bredt utover. Det er for det meste stein > 15cm og til dels blokk i elveløpene.

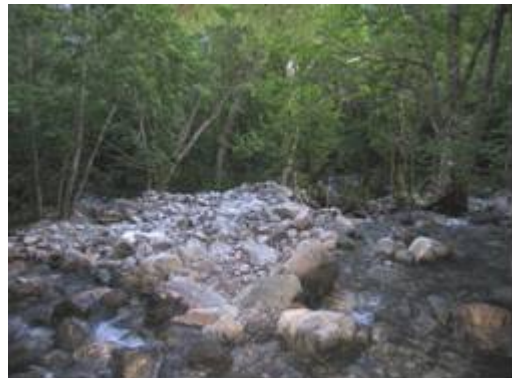
Her løper det som er igjen av overflateavrenning fra Ramnåa ut i Aura.

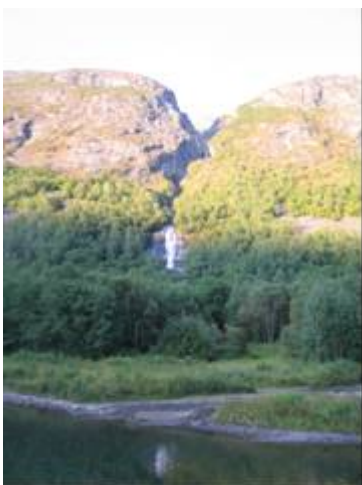
Ramnåa fra fjellsida

Øverst i overgangen fra dalsida til dalbunnen renner Ramnåa i et definert elveløp med stor stein og grove masser preget av kraftig massetransport under flom. Det er for det meste stein >20cm og til dels blokk i elveløpene.

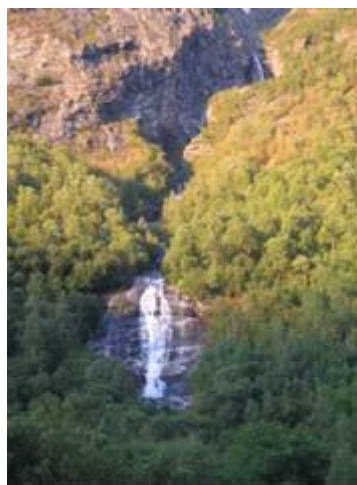
Nærbilde av Ramnåa rett før den kommer ned i dalbunnen

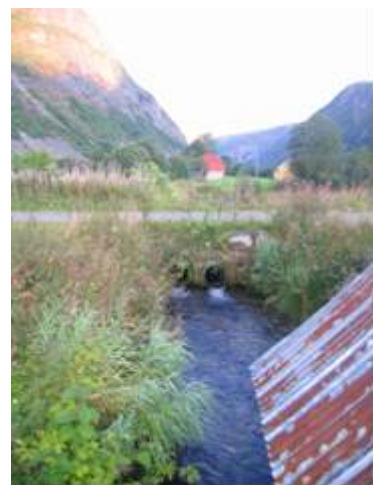
Oppkomme ved Sætra der temperaturen sies å alltid være stabil rundt 7°C.

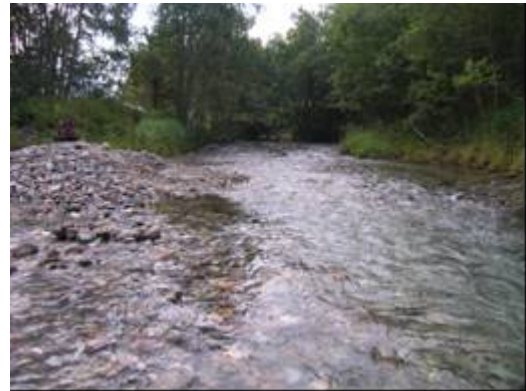
Flatt vannspeil gjennom kulvert på 2m i diameter der det ligger en stor stein ved innløpet.

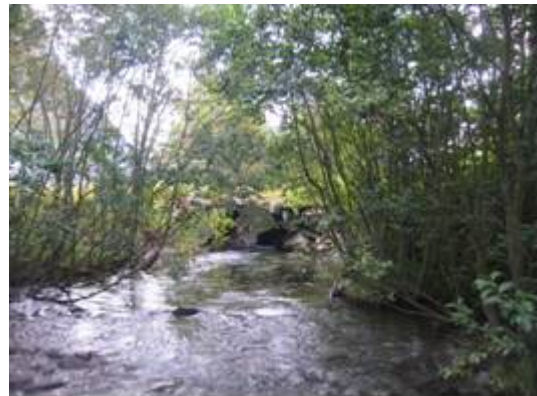
~ 50 m flatt vannspeil, moderat fart ~30 cm/s, 30 cm dyp, sand, 5-7 m bred elv, litt dypål.

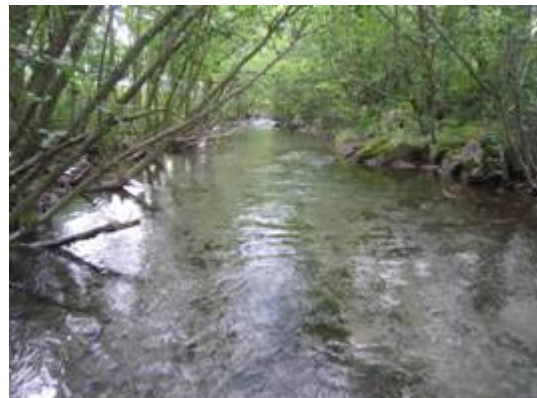
Noe høyere gradient, smalere, stein ~10cm oppå mye sand og finstoff, sterkt begrodd. Under bro og ca 30m oppstrøms før gradient blir svakere igjen. Hast > 50 cm/s, 5-15 cm dyp med noen partier dypere.

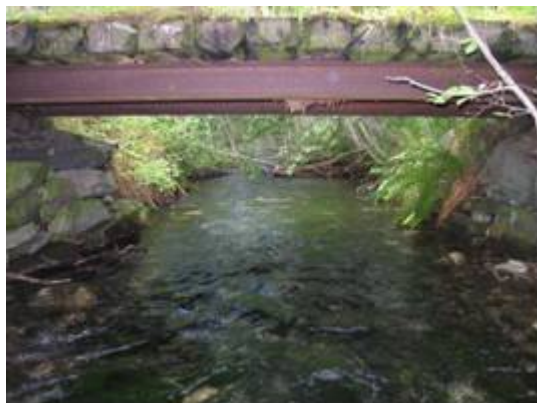
Stor ~50m lang kulp, > 1m dyp i midten, grus oppå silt, begrodd, noe lavere hastighet.

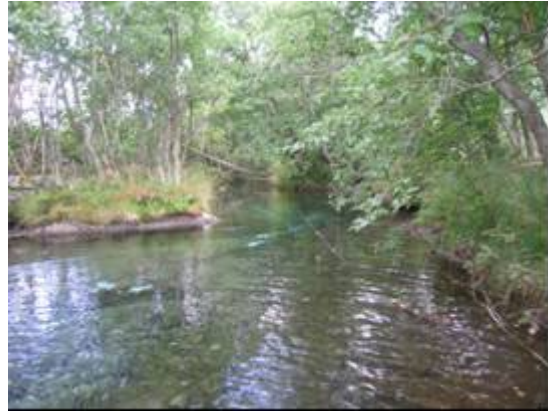
Minst 100m lang strekning oppstrøms kulp med 50cm dybde, ~20 cm/s, sand + stein ~15cm dekket av mose. Observert fisk 15-20 cm lang. Veksler litt mellom småstryk og roligere partier pga trær og stein. 15-50 cm dyp.

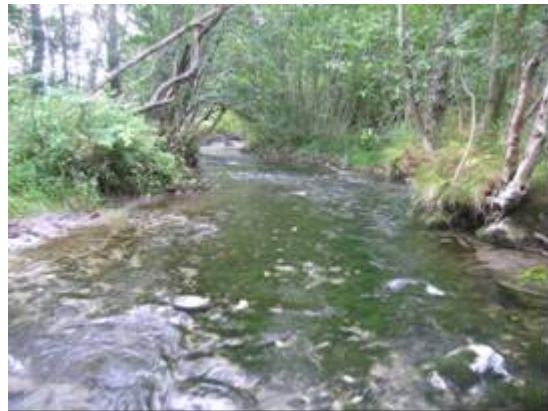
Litt lavere gradient, 15cm dyp, 20 cm/s, sand og grus mellom 10-15 cm stein, begrodd.

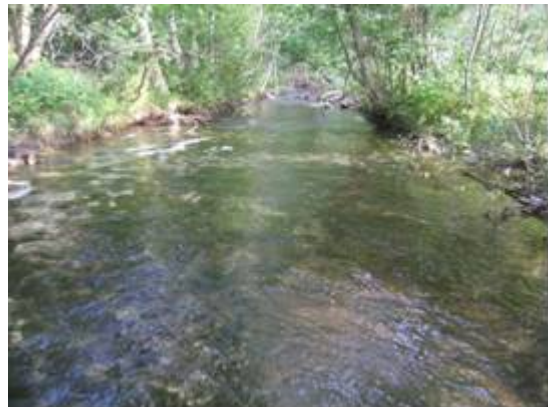
Et lite stryk i 20m med stein ~20cm, begrodd, sand, nedgravd stein (embedded), >50 cm/s, bølger,. Observert to fisk ~15 cm.

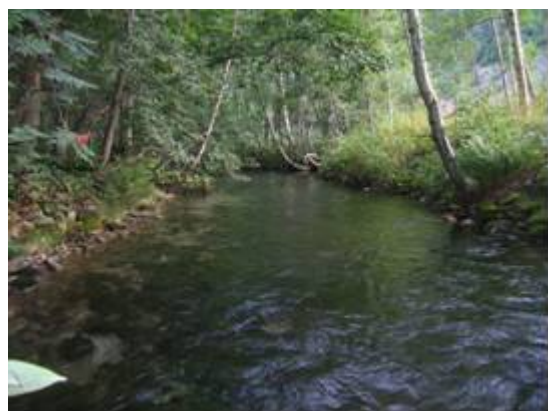
Strømmende, 15-25cm dyp, stein ~15cm, sterkt begrodd. Jevn strøm opp mot veien, litt brattere og større stein siste 20m før kulvert. Observert fisk ~10cm.

Vannstandslogger er plassert under steiner ved utløpet av kulverten til høyre på bildet.

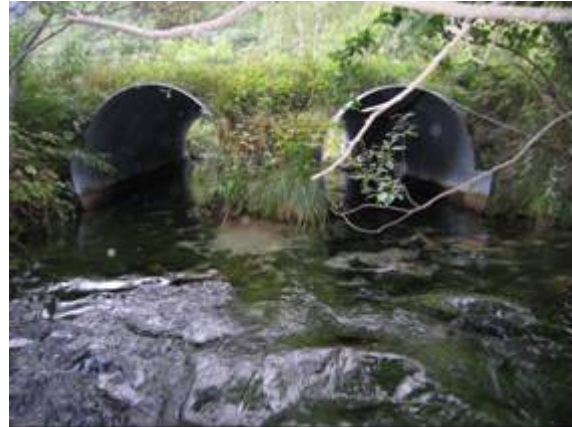
Ca 100-150 m opp til telefonstolpe med strømmende vann oppstrøms kulvert, strykende ~ 50 cm/s, stein 10-30 cm, sterkt begrodd, 10-30 cm dyp, sand.

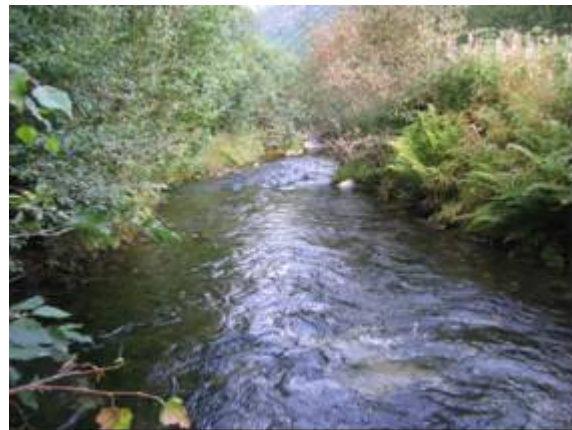
Stille grunn kulp oppstrøms telefonstolpe, sand mellom begrodd steiner ~15cm.

Stille, sand, mudder, humus, mye mindre begroing oppstrøms telefonstolpe, nesten ingen hastighet.

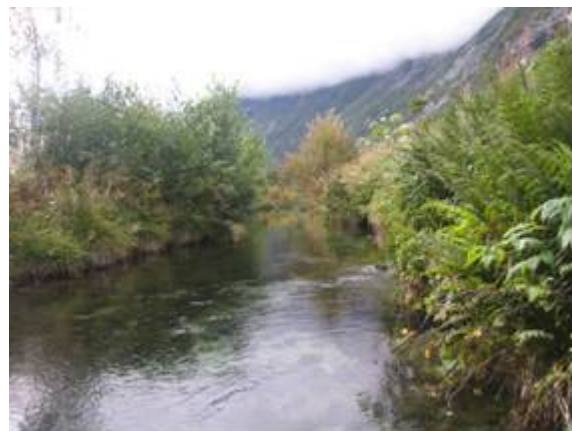
Bak overgang mellom to jorder bak gul bensinpumpe: litt fart på bekken ~20 cm/s, en del kjempesteiner lager variert habitat, sand i bunnen og litt stein ~15cm, nesten ikke begroing. Mye fisk, bl a en på ~25cm og mange på 10-15 cm. 4-5 m bred elv, merkbart mindre vann, ser flere steder sig og drypp fra kanten mot sørvest-sida av dalen.

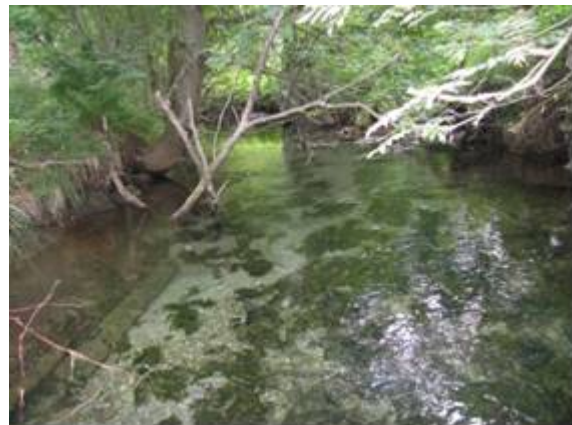
Tverrgrova lenger oppstrøms, noe nedstrøms der elva har løpt ut i dalbunnen. Dette bildet er tatt 18. august kl 20.

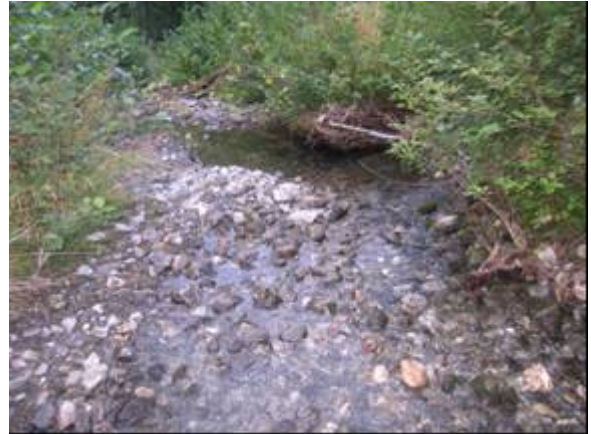
Tverrgrova i overgangen mellom dalside og dalbunn. Det er nesten ikke overflateavrenning i elva. Substratet er grovt med grus og litt sand mellom stor stein med betydelige hulrom. Dette bildet er tatt 18. august kl 20.

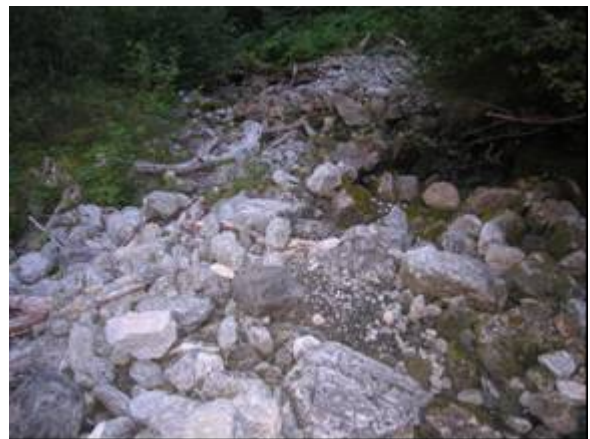
Nærbilde av et begrodd parti av Tverrgrova der vannet for en stor del renner i grunnen. Dette bildet er tatt 18. august kl 20.

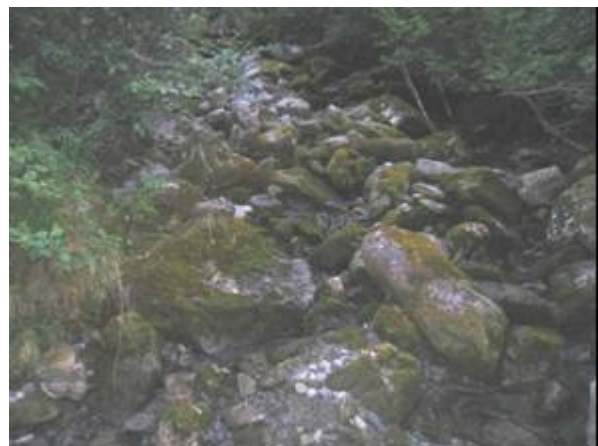
Nederste ~80 m: Stein 5-15 cm , litt sand og grus, litt begrodd, vekslende stille og brutt overflate men lav hastighet (10-30 cm/s) og grunt (5-20 cm dyp).

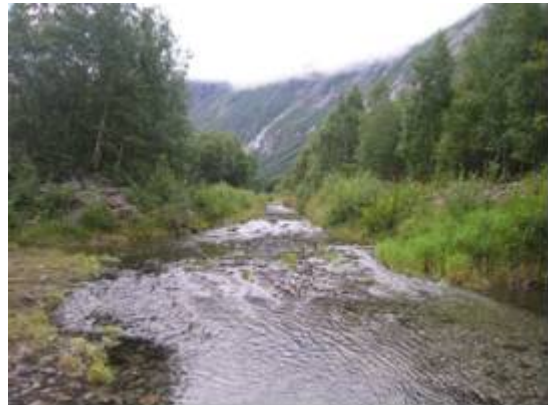
To kulper med ca 5m stryk mellom kulpene. Grus/sand i embedded stein ~15cm, lav hastighet, 30-50cm dybde.

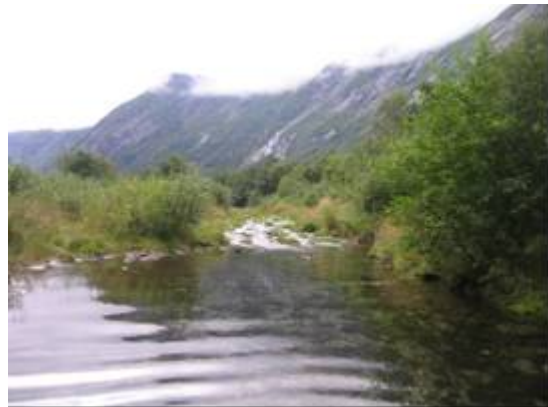
Bredt, delvis i vegetasjon, stein ~15cm, noe begrodd. To løp i dag som ved tiltak trolig kan samles.

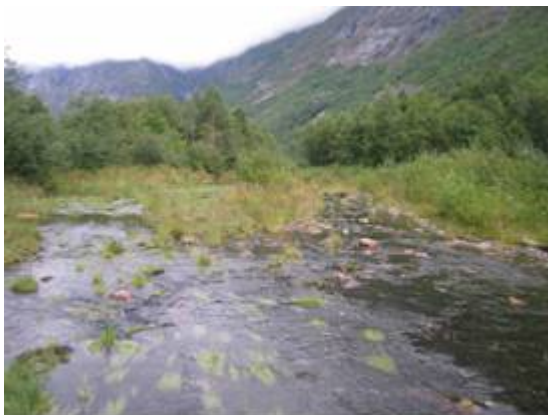
Oppstrøms vadested: Lang kulp ~150m, veldig stille, stein ~10-25cm sterkt nedgravd i sand og silt.. 20-40 cm dybde. Gradvis smalere mot oppstrøms ende. Kulpen går fra ca 40m til ca 15m bredde.

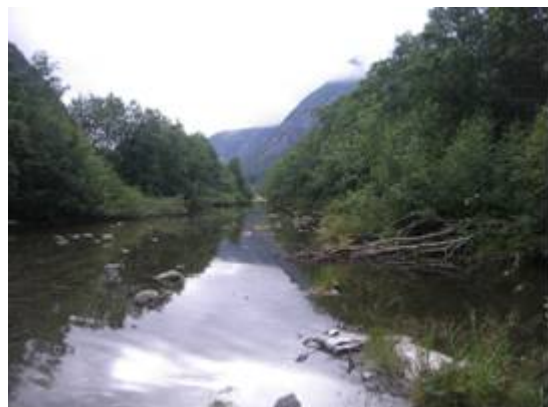
Oppstrøms kulp ved vadested: Litt større helning, stein 7-25cm, nedgravd i sand/silt, noe og til dels mye begrodd, 5-15 cm dyp, 10-25 cm/s i hastighet. Elva er ca 7m bred.

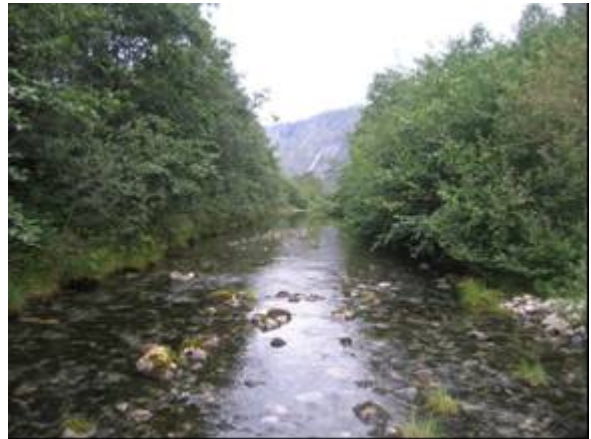
Høvla blir gradvis smalere og litt dypere (~25cm) opp mot kulvert under vei til jorde. Elva er tydelig kanalisert her. Begroing finnes nesten ikke de siste 50m opp mot kulverten.

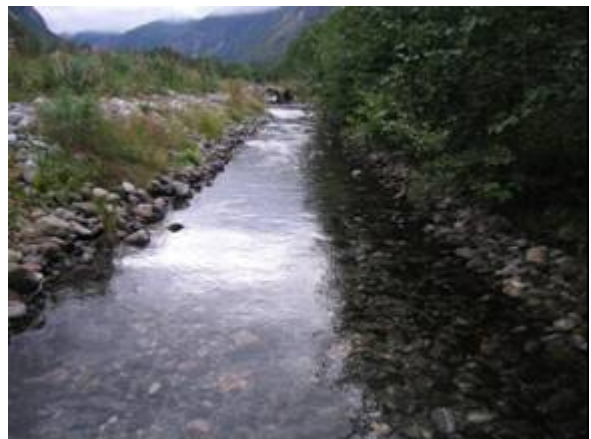
Ved kulvert: Stryk med stein ~15cm, 10-50cm dybde, samt kulp (nedstrøms) med grus pakket i mudder, ~15cm dybde.

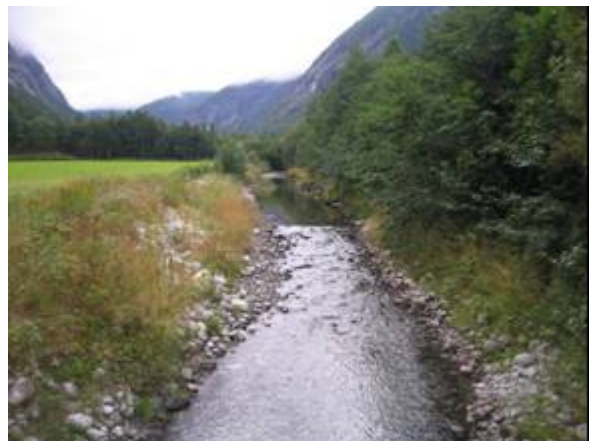
Om lag 15m med høyere gradient, stein 5-15cm, 10cm dybde, 20 cm/s.

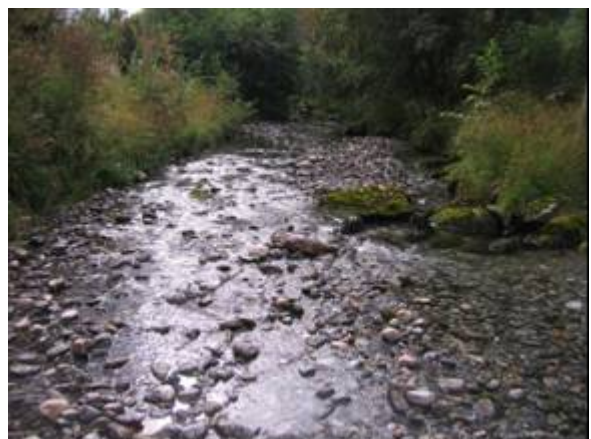
Vekslende kulp og stryk med en del vegetasjon i og ved elva. Bare litt begroing, en del finstoff og grus og stein 5-20cm noe embedded (nedgravd). I strykene er det grunt (~5cm) mens det i "kulpene" er ~20cm dybde.

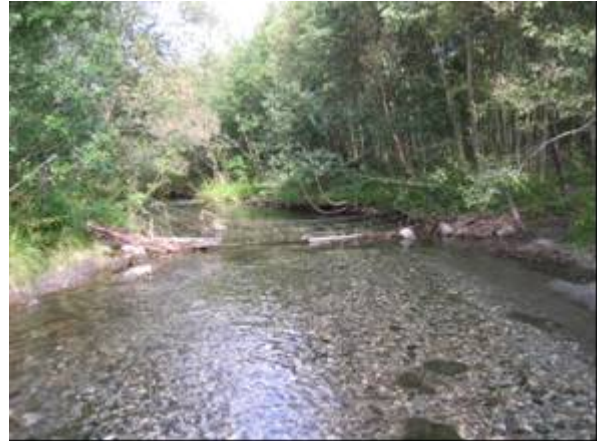
Ved jorde mellom Aura og Høvla er det et slags vadested med gress og mose i elveløpet. Grus og stein ~5-10cm størrelse, noen steder mindre enn ~5cm dybde.

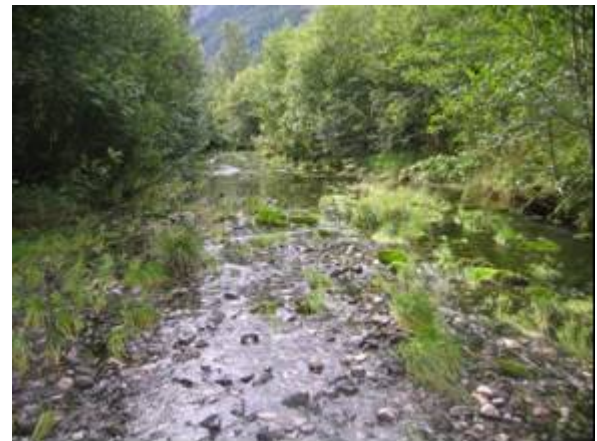
Langt stille parti (bølger på bilde laget av fotografen, ikke vannstrømmen!) ~100m, ~30cm dybde, 3-15cm stein, litt begrodd, overhengende trær. Det er tydelig fuktig i kanten av elva mot sørvest og det virker som det gradvis blir mindre vann lenger oppstrøms.
