ARBEIDSNOTAT

Årsrapport 2008 for prosjektet
Regulerte vassdrag som mistar vatn til grunnen

AN NR. AN 08.12.33	GRADERING Åpent	GJENNOMGÅTT AV Atle Harby
ELEKTRONISK ARKIVKODE 08031194940	FORFATTERE(E) Lena S. Tøfte	DATO 2009-01-16
PROSJEKTNR. 12X596		ANTALL SIDER 47 inkl. vedlegg
AVDELING Energisystemer	BESØKSADRESSE Sem Sælandsvei 11, Trondheim	LOKAL TELEFAKS

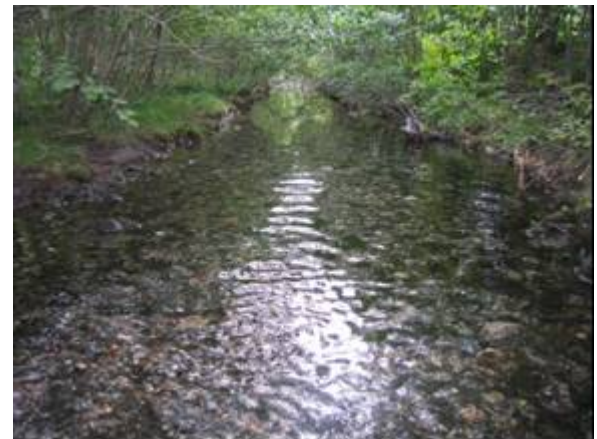
Litt større gradient og smalere løp (~3m bredt), stein ~10cm med noe grus og sand, litt begrodd opp mot der vannet kun kommer fra en sidebekk. Høvla er tørr oppstrøms bilde i løpet fra høyre.

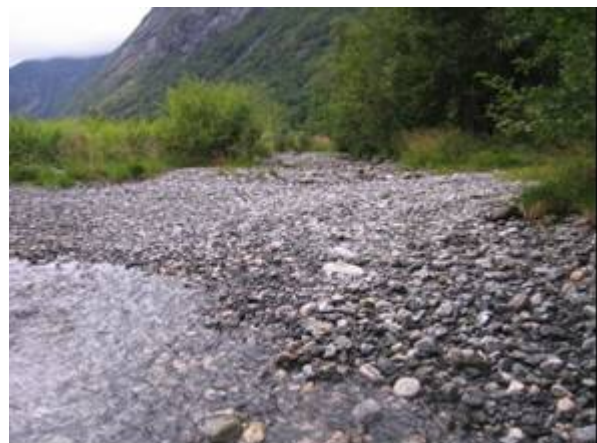
Tørt løp som gradvis blir smalere mot oppstrøms retning. Stein 5-15cm, gradvis litt grovere substrat.

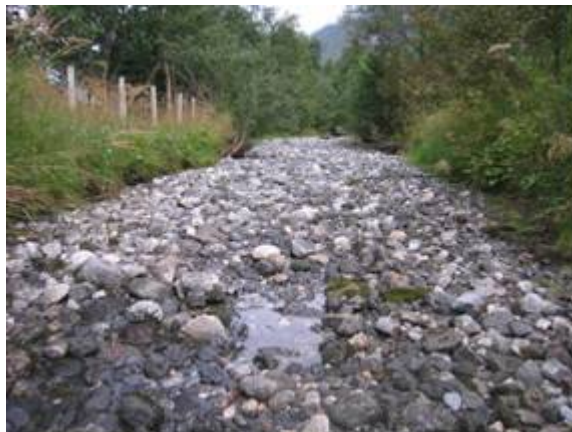
Fra brua ved hovedveien og ca 50m nedstrøms blir det gradvis mindre vann helt til overflateløpet er tørt. Stein 10-70 cm, ikke begrodd, kraftig helning.

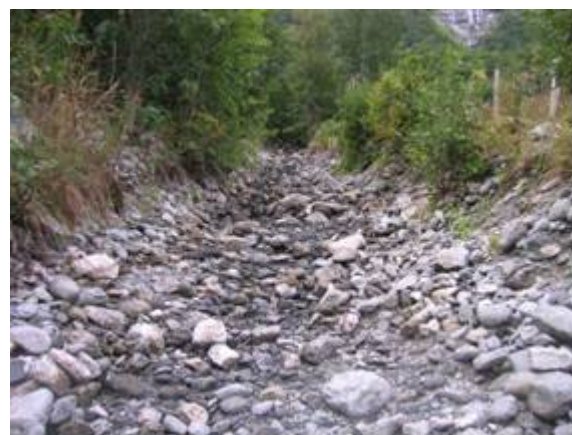
Sidebekken som transporterer vann til Høvla er en dreneringsgrøft nedstrøms et jorde som trolig mates med vann fra der Høvla forsvinner ned i grunnen ved hovedveibrua. Der grøfta starter pipler det tydelig fram vann i kanten.

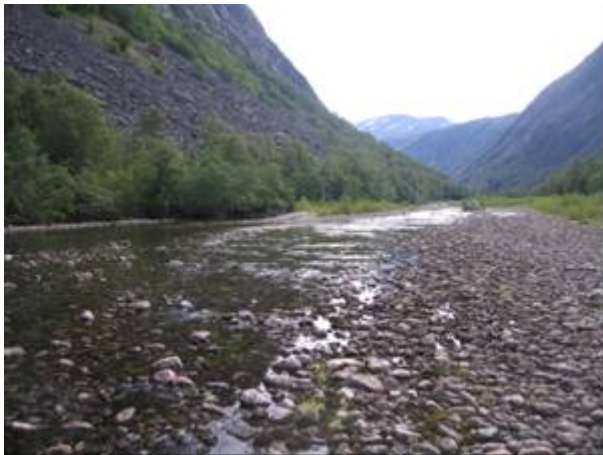
Aura ved Ellingbenken målestед sett i oppstrøms retning 2008-08-19 kl 12.30. Vannføring er målt til 0,40 m³/s.

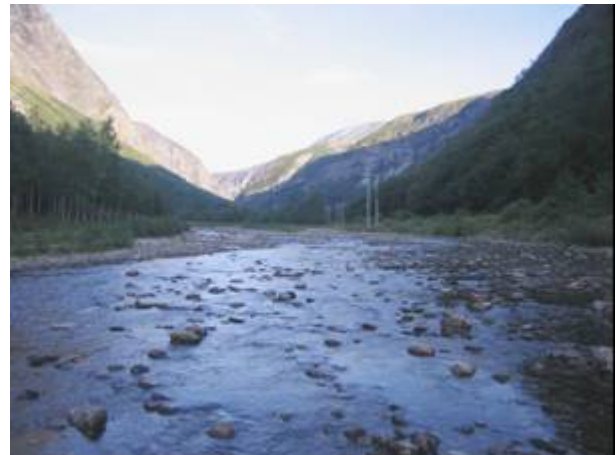
Aura ved Fotopunkt sett i oppstrøms retning 2008-08-19 kl 19.30. Vannføring ble målt til 0,29 m³/s.

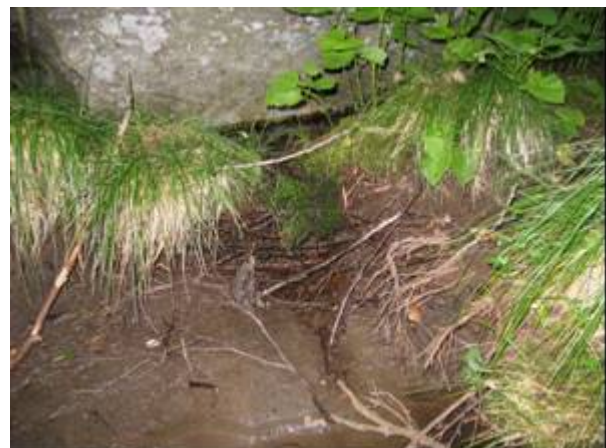
Et sted rett ved Tverrgrova der det tydelig kommer vann fra grunnen under steinen i bildet 2008-08-20 kl 10.20.

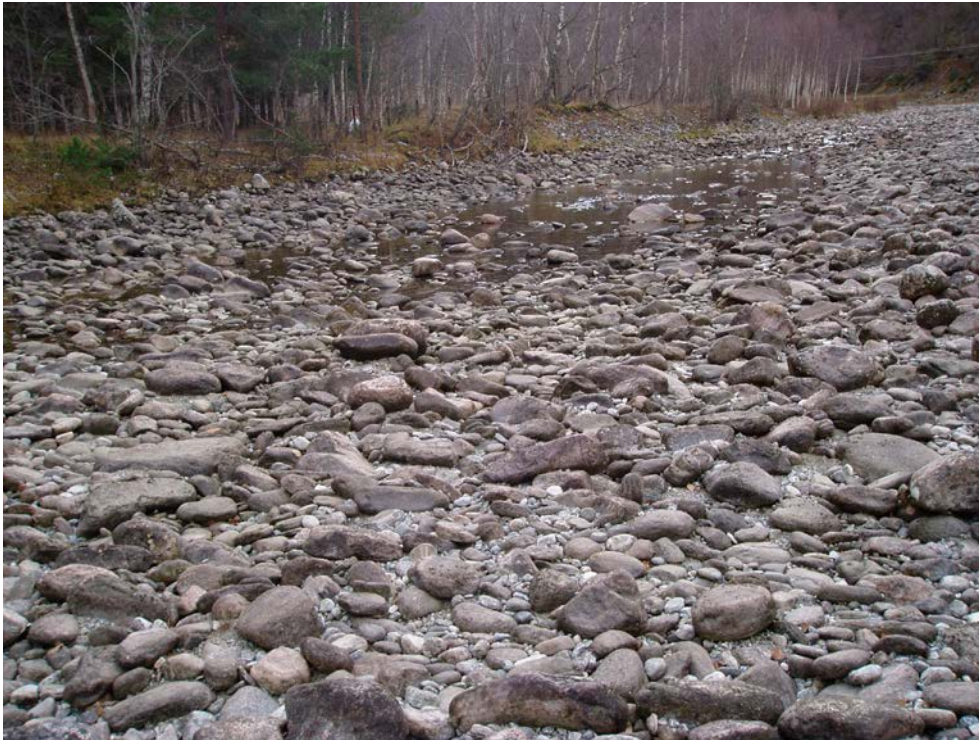
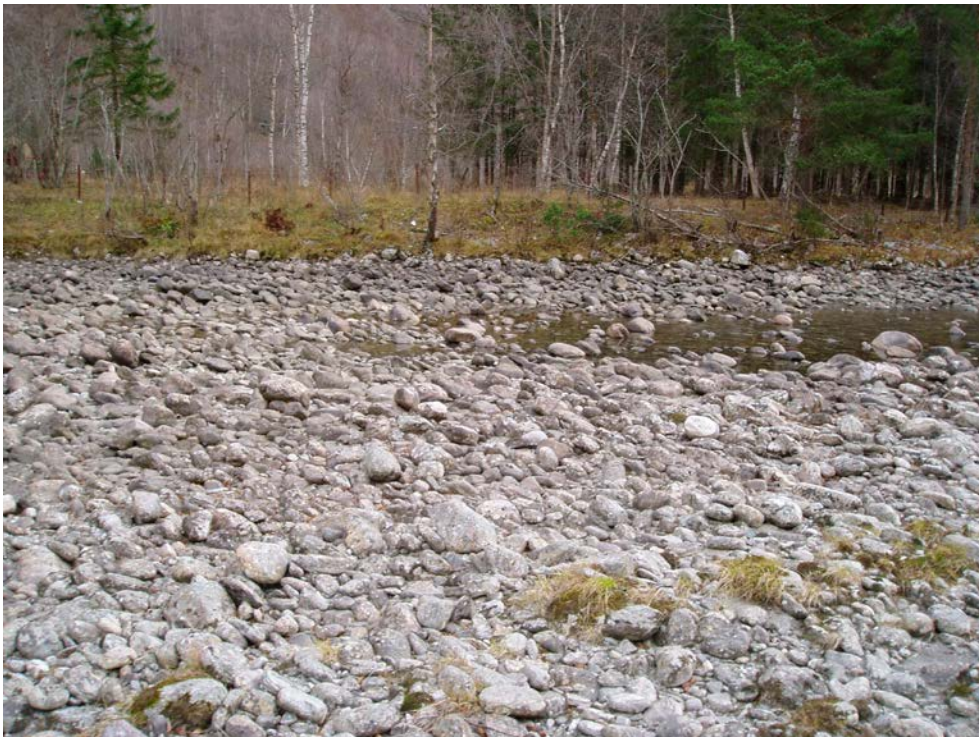
Det var lite vatn i Aura under feltturen, vasstand i Litlevatnet var på under 1 m³/s. Elveløpet gjekk tørt ca 100 m nedstrøms Fotopunkt, sjå bilder under.

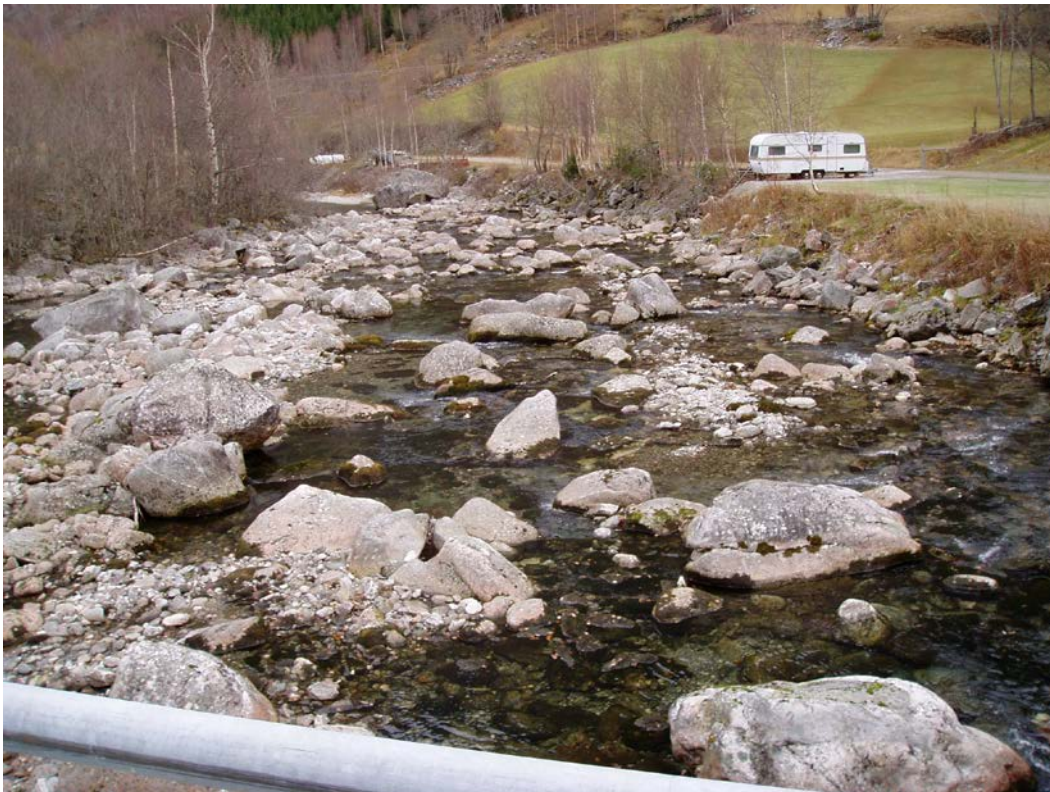
Ved Finnset var det vanskeleg å finne eit godt profil nær det vanlege måleprofillet på så låg vassføring. Vi valde å bruke salt og køyrde to seriar.

Finnset hadde så lite vatn at det var vanskeleg å måle med flygel, så vi brukte salt.

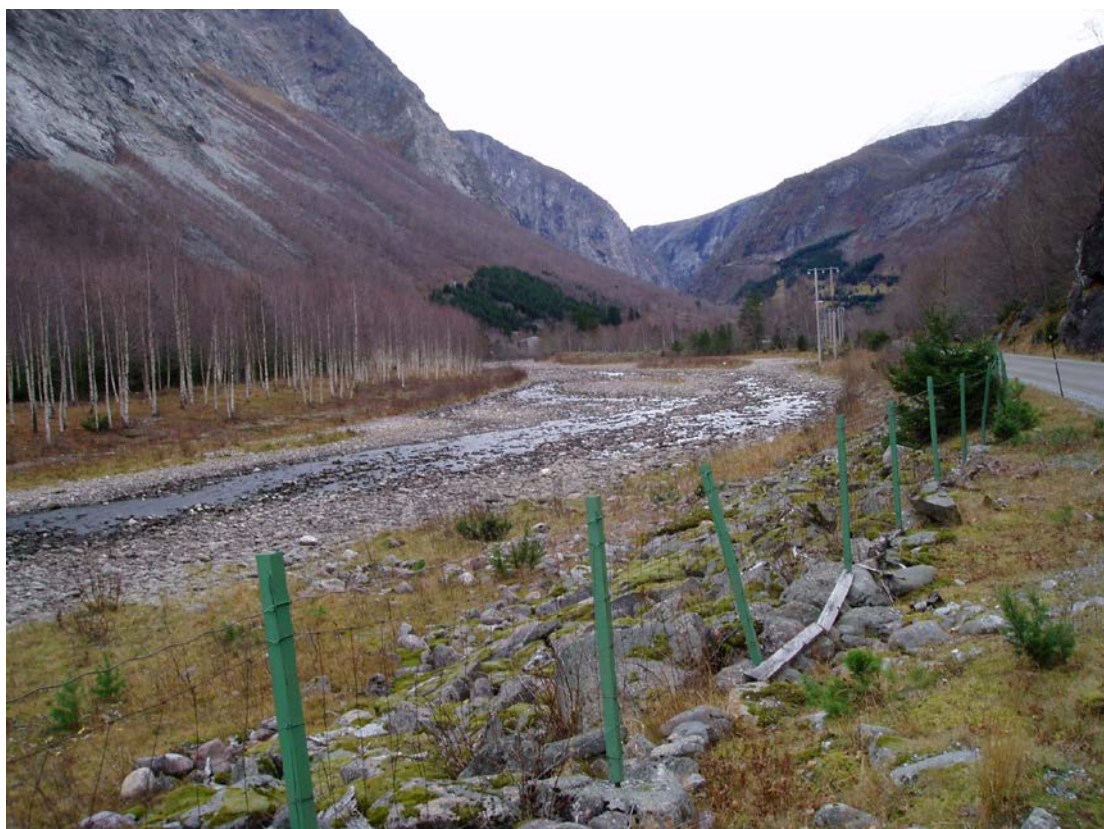
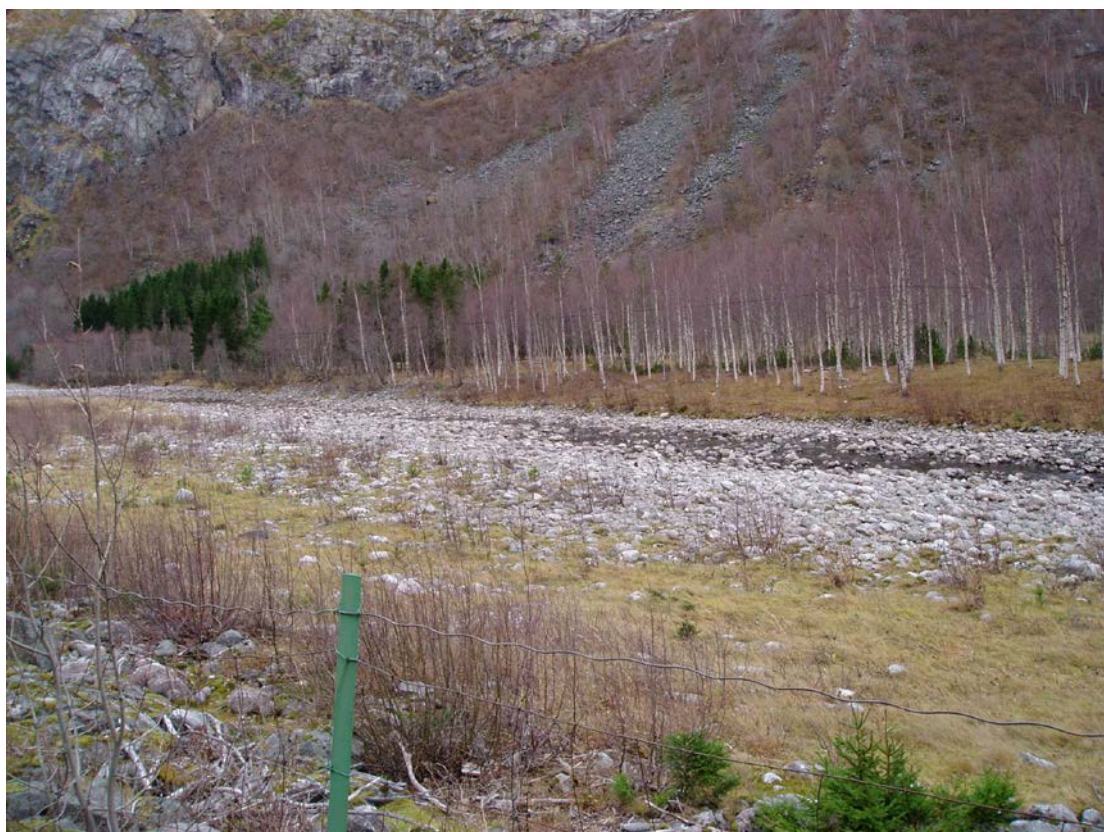
Ved Fotopunkt var det svært lite vatn, vi rydda eit profil og målte ca 20 l/s.

Ved Fotopunkt rann det ca 20 l/s.

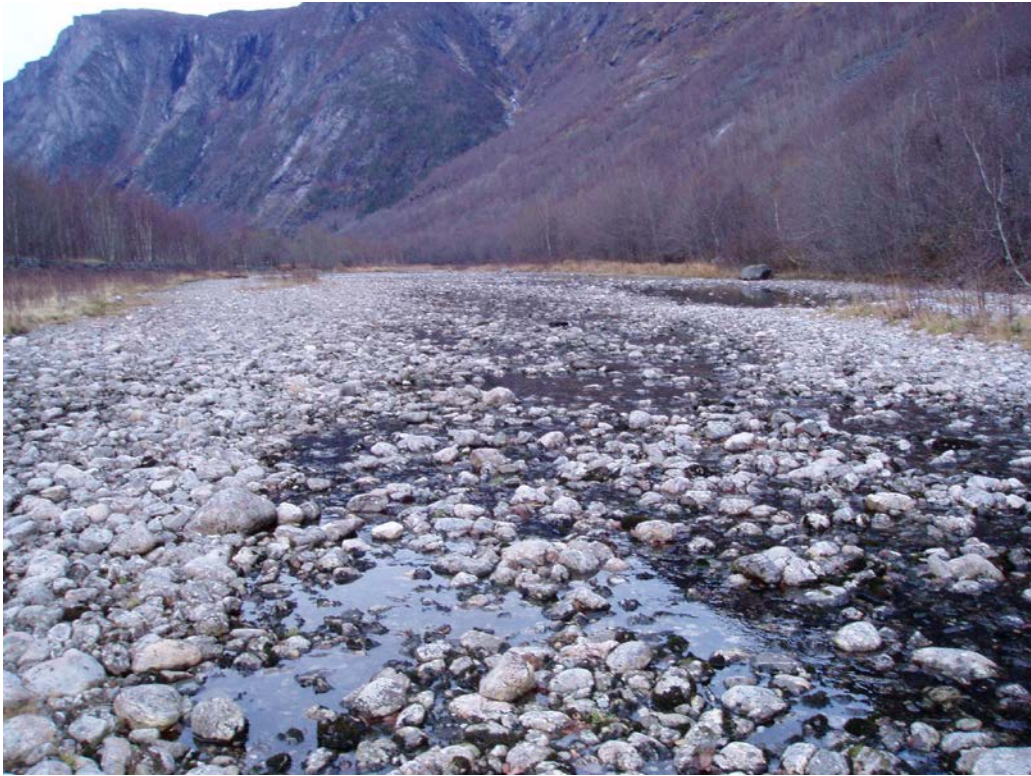
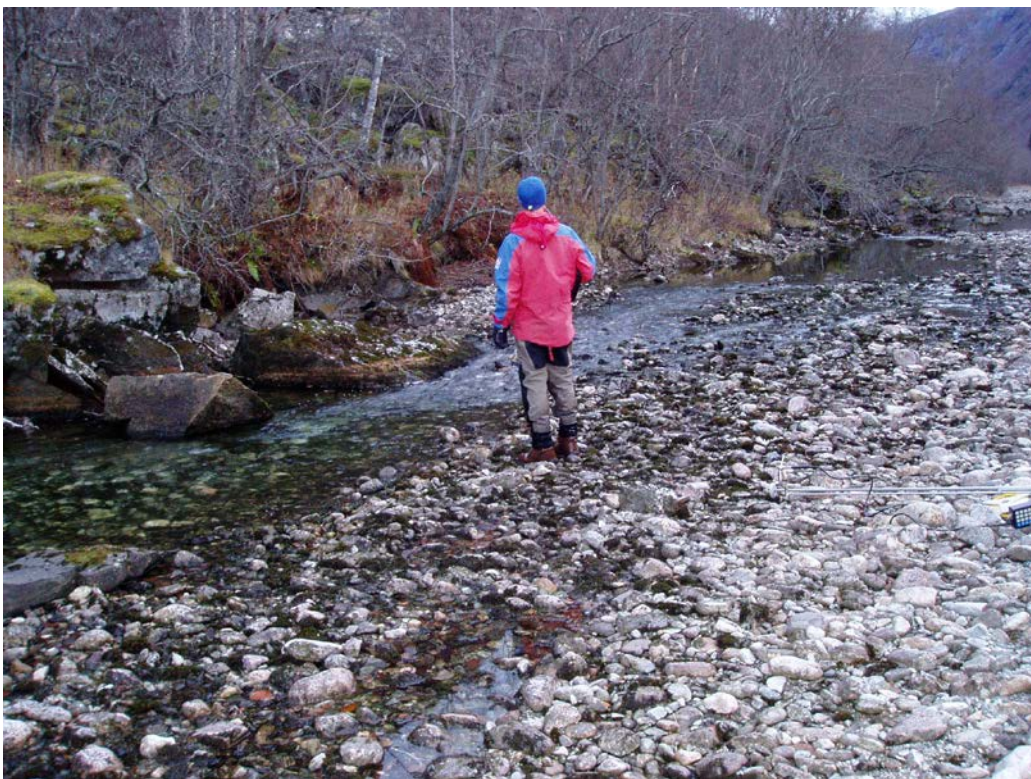
Ved Ellingbenken rann det ca 50 l/s, usikker måling pga vanskelege måleforhold ved så lite vatn.

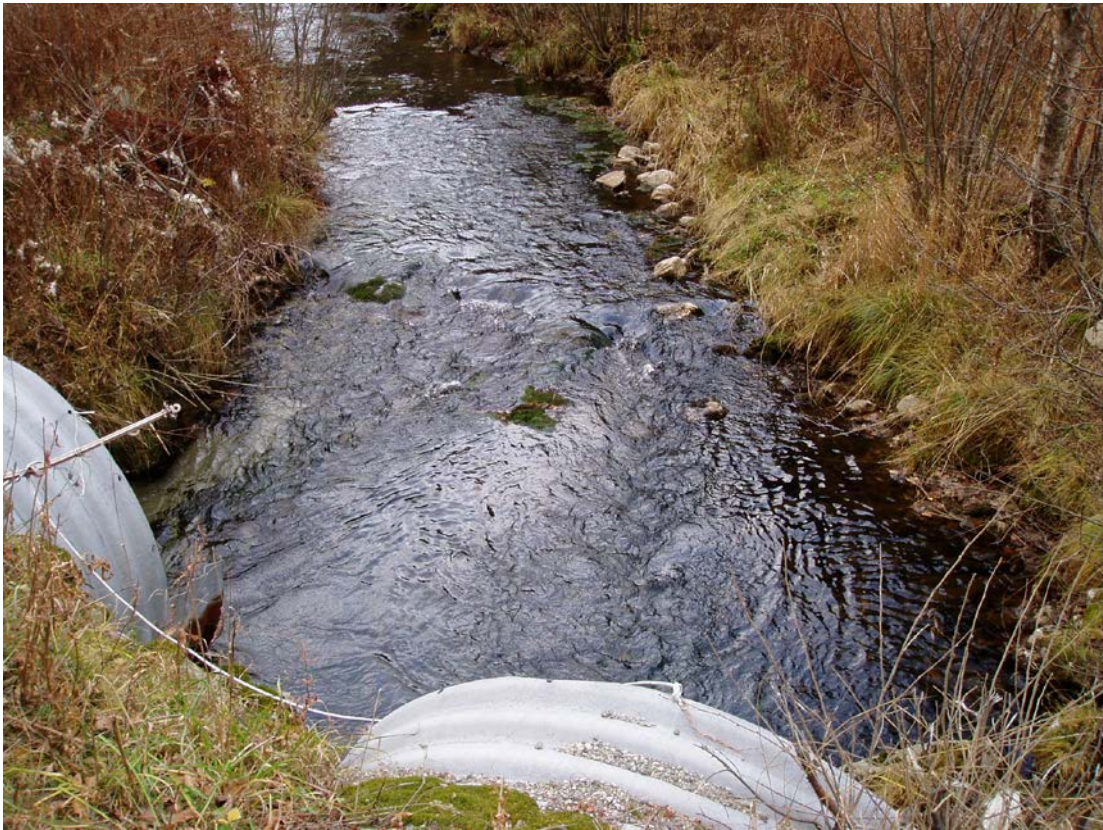
Tverrgrova hadde godt med vatn, målt til ca 150 l/s.

Ved Tverrgrova rann det ca 150 l/s.

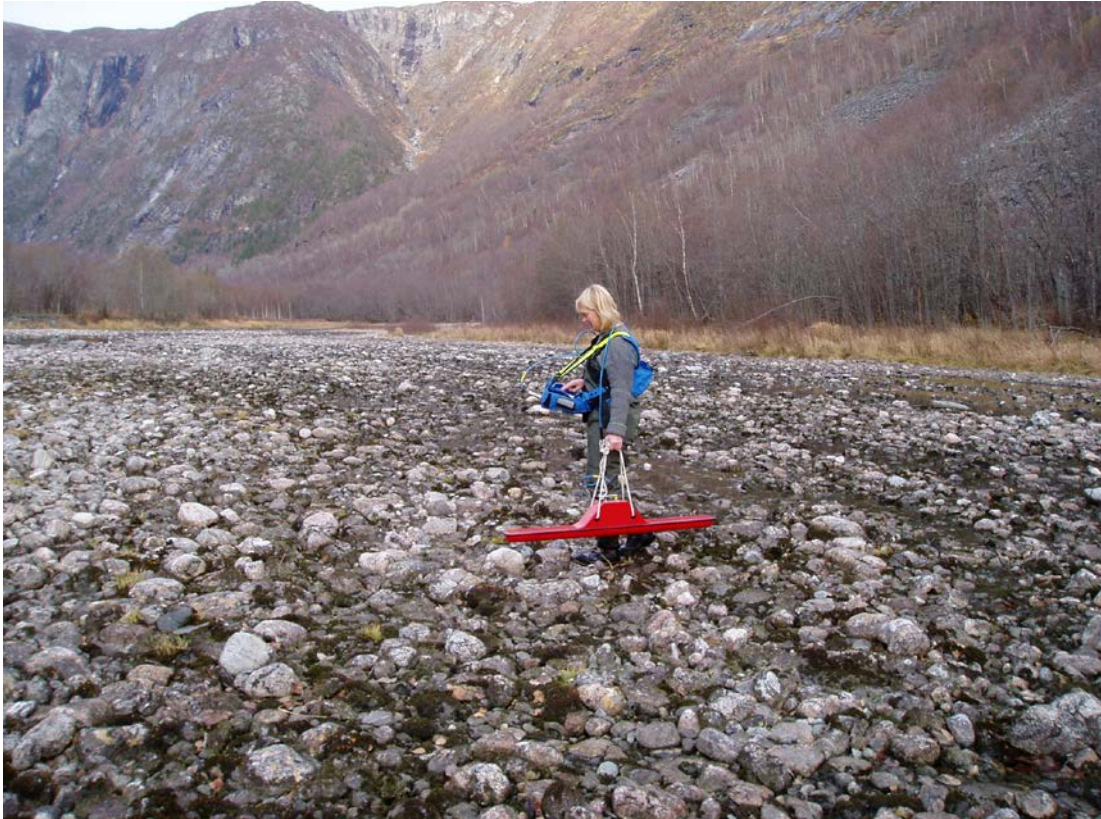
Det vart målt med georadar på tvers og på langs av elva ved alle målepunkta i elva, i det tørrlagte området nedstrøms Fotopunkt vart det målt inn eit rutenett som dekkja heile elvefaret, og eit tverrprofil av dalen vart målt.

Georadarmålinger vart tatt på langs og tvers av elva.
