# NOTAT

**Regulerte vassdrag som mister vann til grunnen.  
Årsak, omfang og tiltak – forprosjekt i Aura.**

2006-11-13

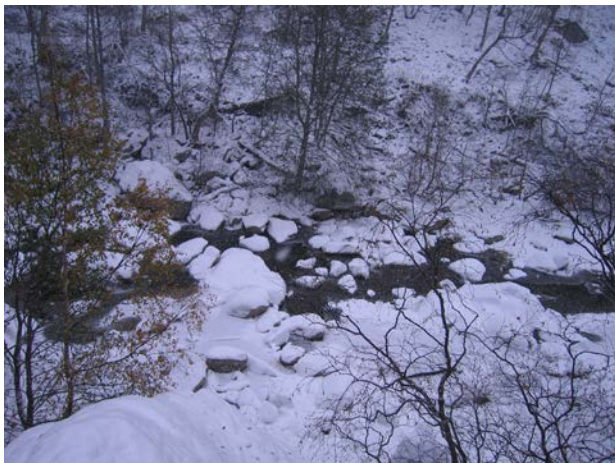
1. Aura renner i en bratt og smal dal med tilsynelatende mesteparten av vannføringen i dagen rett nedstrøms Per-Nilsen-spranget.

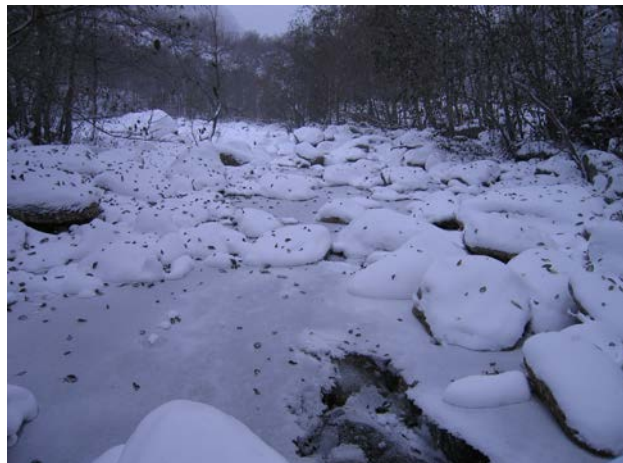
2. Aura forsvinner ned i grunnen gradvis over en strekning på 100-200 m rett nedstrøms bilde 1, omtrent på høyde med dit skogsbilvegen fra Finnset på høyre side av elva stopper. Substratet preges av store steiner over 50 cm.

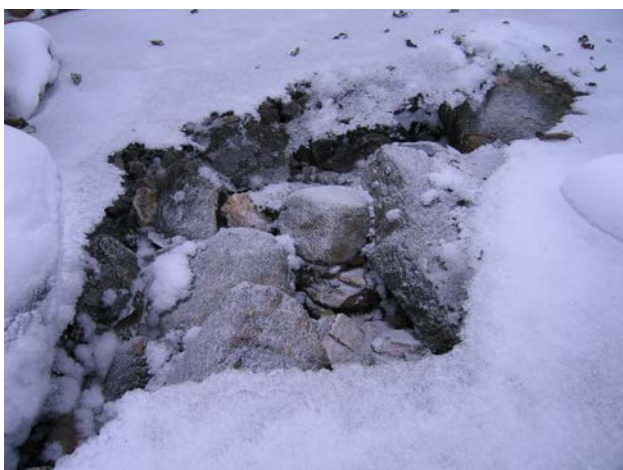
3. Nærbilde av substrat der Aura ikke har synlig rennende vann. Et islag ca 20cm over bunnen vitner om at vannstanden nylig har vært 20cm høyere.

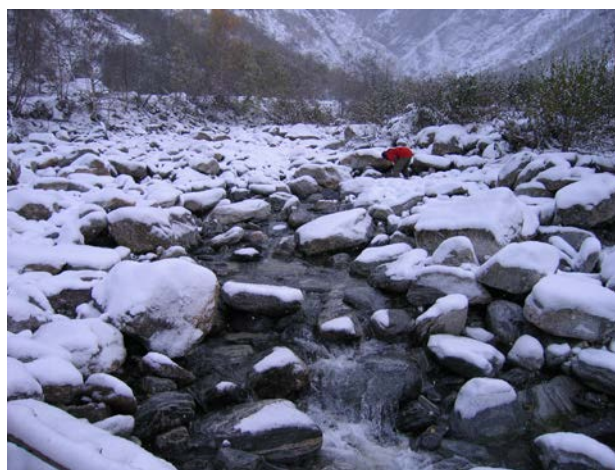
4. Etter at Aura har rent ca 300m gjennom grunnen kommer vannet fram i dagen igjen der elvedalen blir trangere og fjell kommer fram i dagen langs sidene. Det er tydelig å se at vannet kommer fram i dagen mellom steinene.

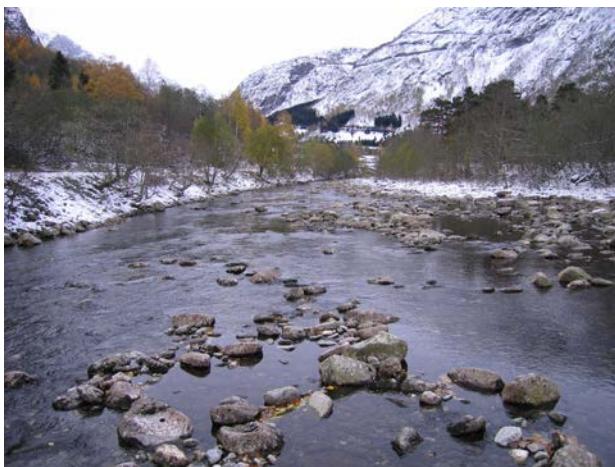
1. Ved Finnset renner tilsynelatende mesteparten av vannet i Aura i dagen. Elva går litt rolig forbi gården Finnset og deretter i litt brattere stryk og glattstrøm videre nedover. Noe nedstrøms Finnset går gradvis mindre og mindre vann i overflata. Dette bildet er tatt noe oppstrøms der vannføringa i dagen ser ut til å avta.

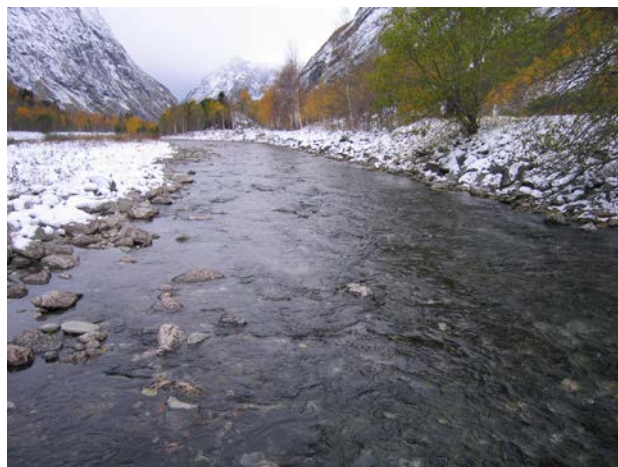
2. Dette bildet er tatt samme sted som bilde 1, men i nedstrøms retning.

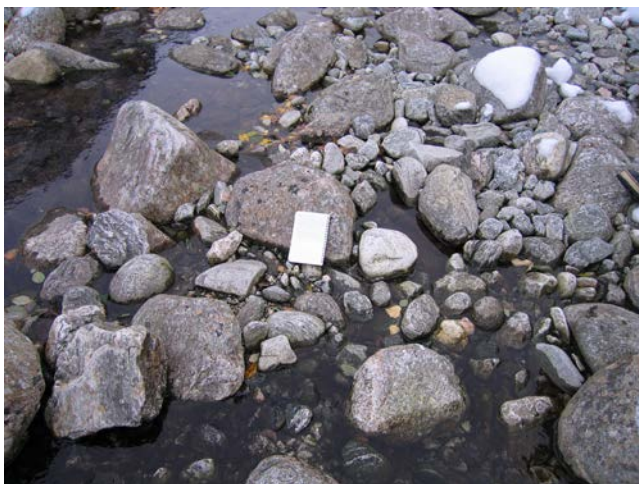
3. Substratforholdene ved bilde 1 og 2. Substratstørrelsen er 10-30 cm med mye grus og lite sand mellom steinene.

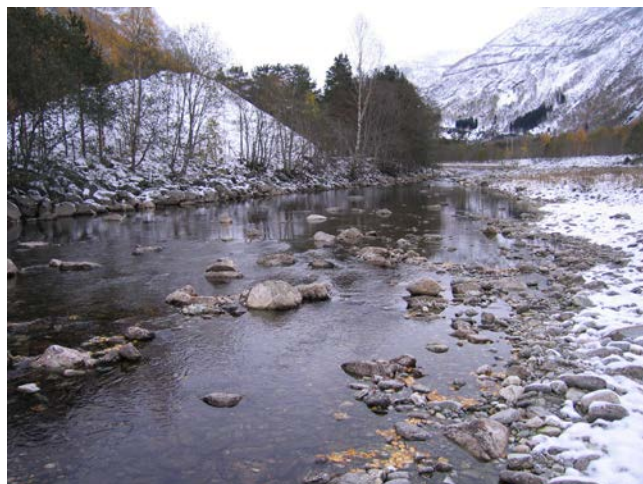
4. Dette bildet er tatt ca 200m nedstrøms bilde 1-3 der vannføringa i overflata er tydelig noe redusert.

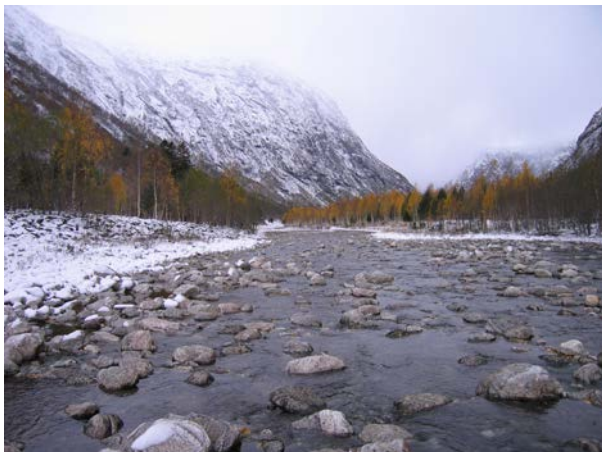
1. Ca 1 km nedstrøms Finnset begynner en del av vannføringa å gå i grunnen. Dette bildet er tatt like nedstrøms bilde 4 fra strekningen "Ved Finnset" der trolig en tiltakende del av vannføringa går i grunnen. Fotopunkt for bilde 3 er midt i bildet der elva ikke lenger synes.

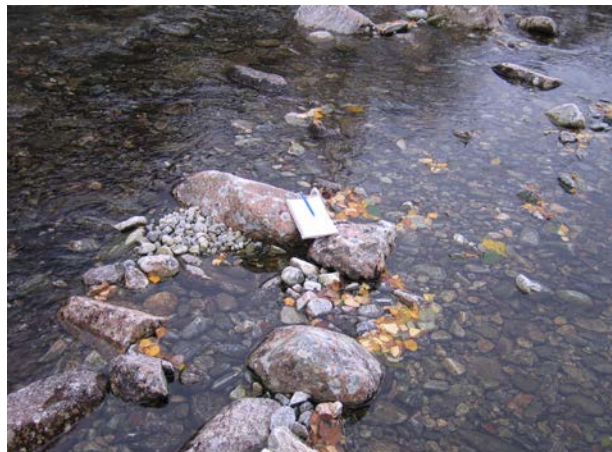
2. Substratforholdene der Aura har begynt å miste vann til grunnen ved bilde 1. Substratet består av grus på 4-5 cm med en del stein på ca 20 cm og enkelte større steiner på om lag 50 cm.

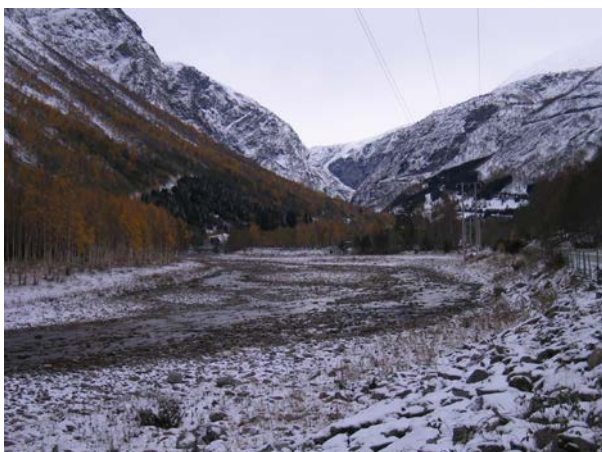
3. Aura i oppstrøms retning sett fra fotopunkt merket på kart fra Statkraft, der bilveien går helt inntil elva. Fotopunkt for bilde 1 er der elva forsvinner midt på bildet.

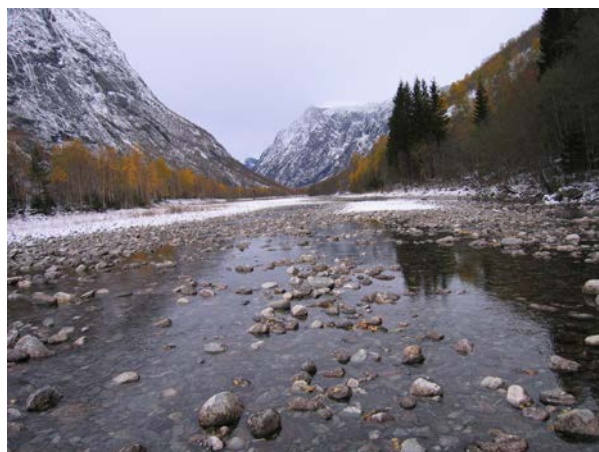
4. Aura i nedstrøms retning sett fra fotopunkt merket på kart fra Statkraft, der bilveien går helt inntil elva.

Det ble tatt radarmålinger ved Aura i området mellom Finnset og Sætra (se bilde bilde 4 over) der størstedelen av vannføringen trolig går i grunnen. Både enkeltbilder og løpende scanning på grus og stein langs elva på delvis helt tørt land i et strekk på ca 30 m ble tatt, og også målinger i strekket fra vegen til elva. Antennefrekvens var 500 MHz, *range* vart satt til 200 ns og *dielektrisitetetskonstanten* til 25.

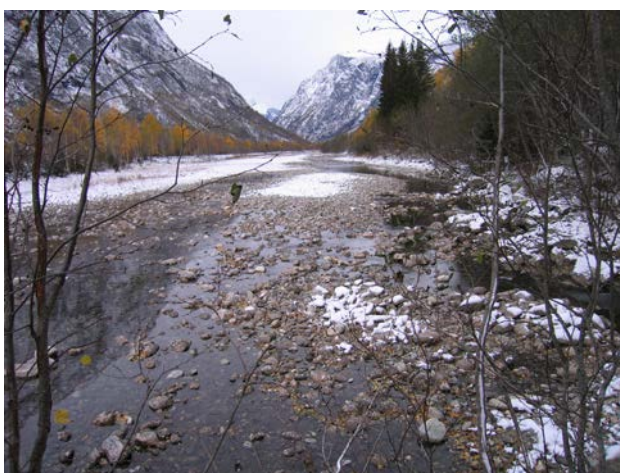
7. Ved Sætra sett oppstrøms. Bare en liten del av vannføringen synes i dagen.

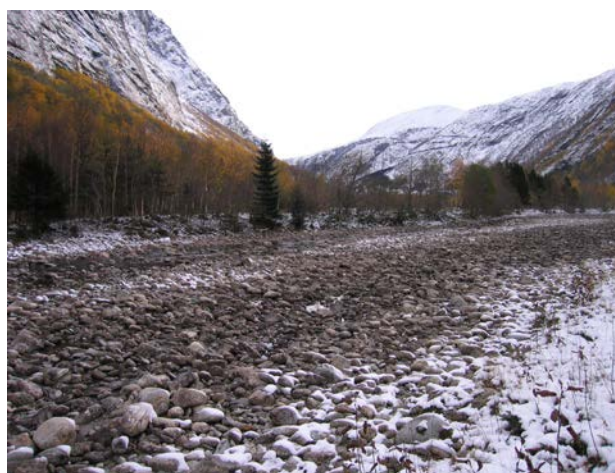
8. Ved Sætra der mesteparten av vannføringen ikke går i dagen. Mesteparten av vannet som renner i dagen er samlet mot høyre bredd.

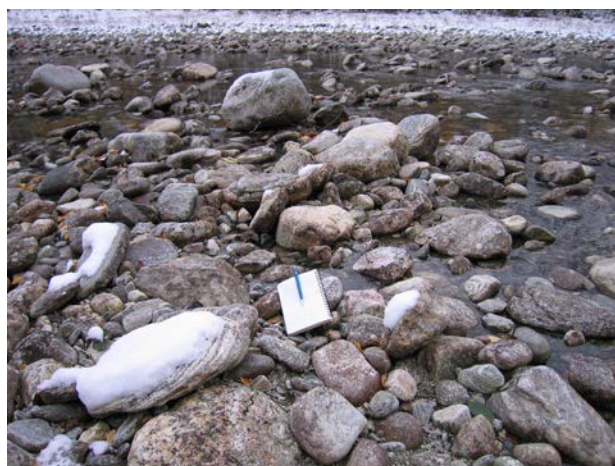
10. Substratforholdene ved Sætra.

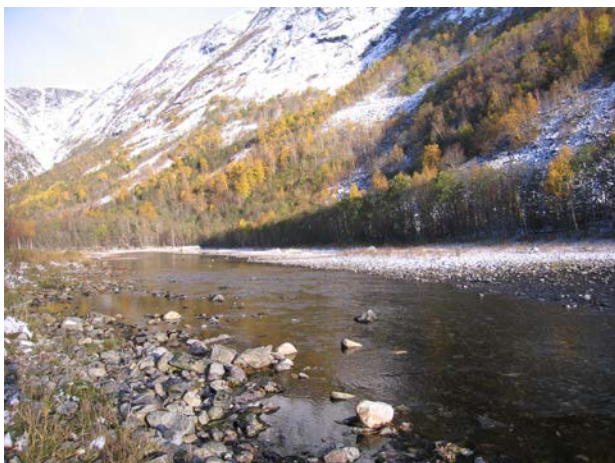
1. Noe nedstrøms Sætra øker vannføringa i overflaten merkbart. Bildet er tatt mot Stakkengfonna naturreservat.

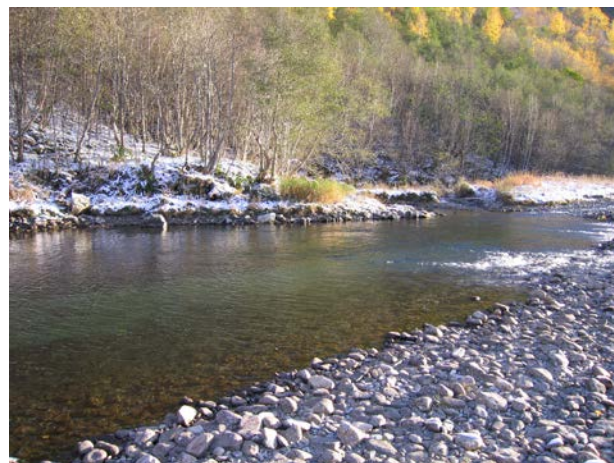
2. Noe lenger nedstrøms bilde 1 er elva smalere enn lenger oppstrøms og preges av en stor grusør langs venstre side.

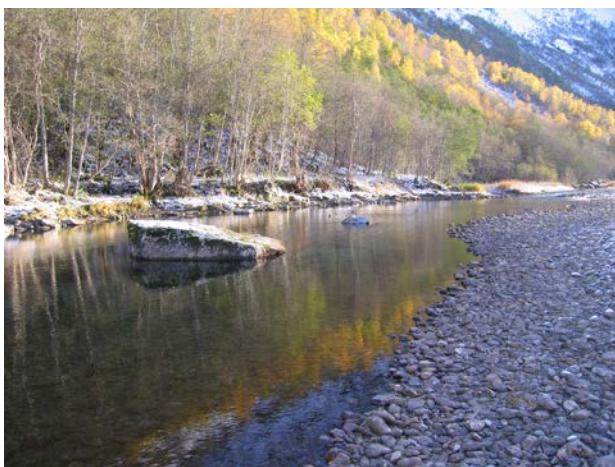
3. Dette bildet er noe lenger nedstrøms bilde 1 og 2, der Aura går inn i et rolig parti ned mot Litlevatnet.

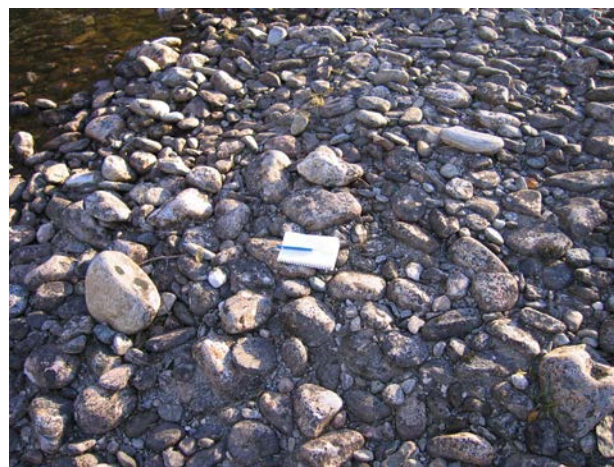
4. Substratforholdene omtrent ved bilde 2. Substratet preges av stein på 10-15 cm med grus og sand i mellom.
