Miljøovervåking og FoU-utredning

Aursjøenprosjektet 2006

Aursjømagasinet; Aursjøen, Grynningen og Gautsjøen,
Nesset kommune, Møre og Romsdal fylke og
Lesja kommune, Oppland fylke

Kulturhistorisk rapport 2008 - 1

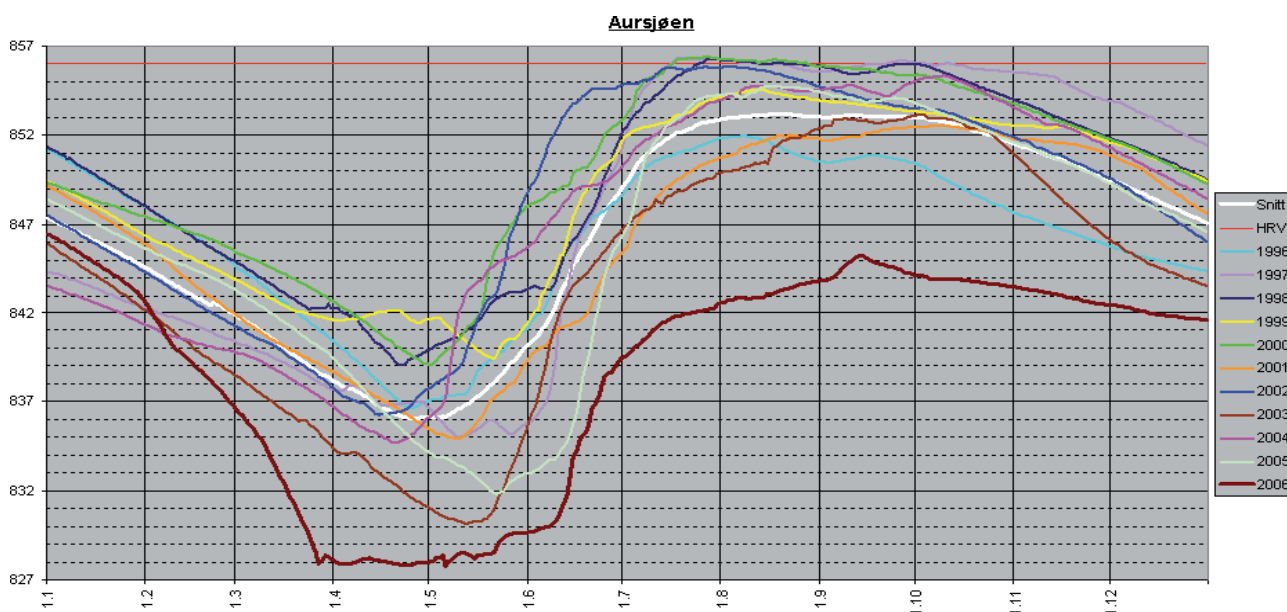
Figur 6.1. Manøvreringen av Aursjømagasinet de siste 10 årene. (Gjennomsnitt for perioden 1996 til 2005 er vist med hvit strek (snitt). Den nederste kurven viser den ekstraordinære nedtappingen i 2006. Data fra Statkraft.

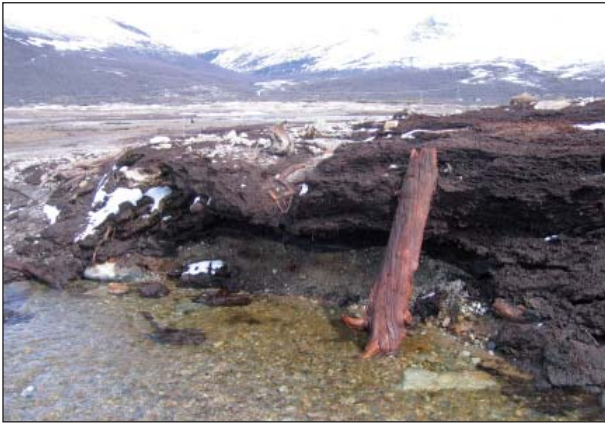
Figur 6.3. Gammel furustokk kommer frem i dagen i erosjonsutsatt område. Foto: Espen Finstad, OFK.

Strendene og topografien rundt de tre vannene Aursjøen, Grynningen og Gautsjøen har fra slutten på siste istid og frem til reguleringen i 1953 trolig vært relativt stabile. Dette skyldes mye fast berggrunn og relativt stabile løsmasser ned mot elvebreddene og strendene. Også funn av de mange kulturminnene vitner om relativt lite endringer på topografi før reguleringen. En av de største endringene i området frem til reguleringen, har nok vært vegetasjonen. I tidligere varmeperioder og spesielt i bronsealder har det vært furuskog i hele dalen. Furustammer dukker mange steder opp i erosjonsutsatte områder i magasinområdet, jf. figur 6.3.

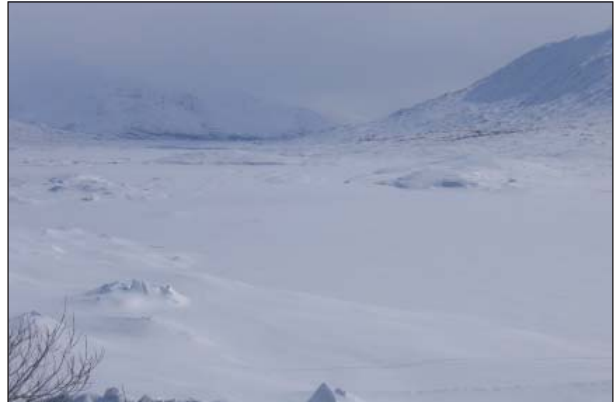
Figur 6.5. Oversiktsbilde fra Aursjøhytta den 21.03. 2006. Magasinet er tappet ned og isen ligger på bunnen av magasinet. Foto: Espen Finstad, OFK.

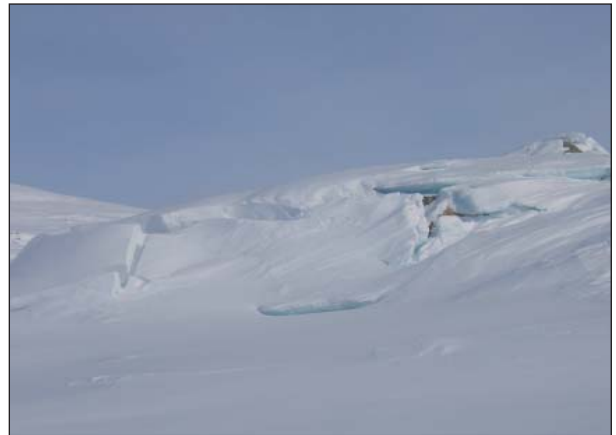
Figur 6.6. Is ligger på bunnen av det nedtappede magasinet den 21.03. 2006. Foto: Espen Finstad, OFK.

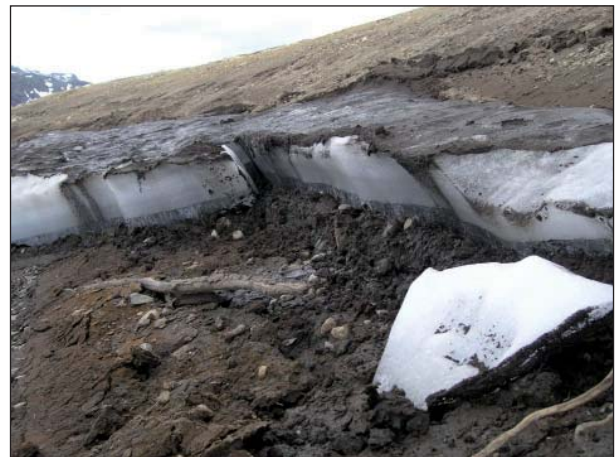
Figur 6.7. Isblokk som har løsnet og glir nedover i bratt terreng. Foto: Tori Falck, Norsk Sjøfartsmuseum.

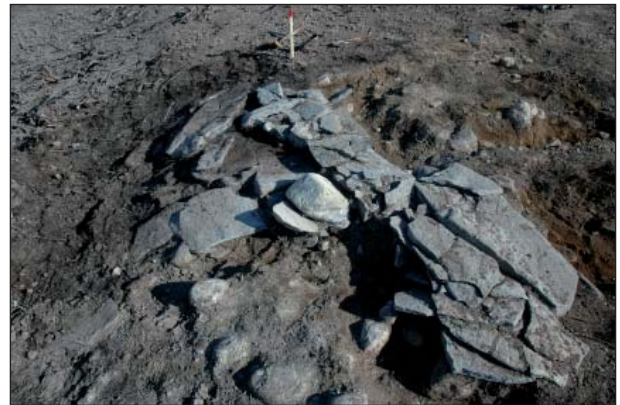
utløpsoset til Gamle Aursjøen, var det før reguleringen kjent en grav fra jernalder. Denne ble arkeologisk undersøkt av Wencke Sloman i 1951 (Slomann 1951). Under undersøkelsene i 2006 ble graven gjenfunnet og undersøkt på nytt (Lie R. Orten in prep. Sandodden I. Skauen 2007) Mange av steinhellene var fullstendig pulverisert, noe som må skyldes belastningen fra isen, jf. figur 6.8.

Figur 6.8. Hellekiste hvor steinhellene er knust pga. vekten fra isen. Foto: Irene Skauen, OFK.

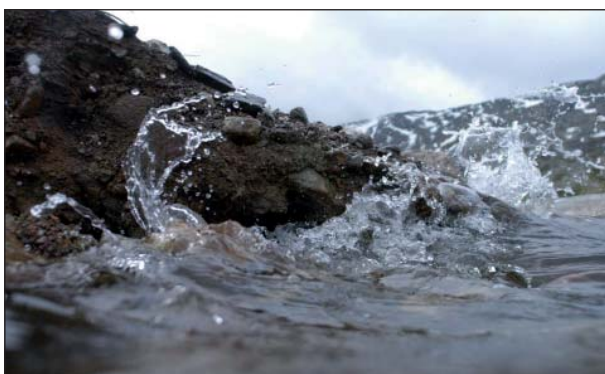
Erosjon og utvasking er de faktorene som synes å påføre landskapet og kulturminnene i Aursjømagasinet de største endringene og skadene. Den mest typiske situasjonen er bølgeerosjon i skvalpesonen, jf. figur 6.10. Det er det samme som er dokumentert av

Figur 6.10. Bølgeerosjon i skvalpesonen. Foto: Pål Nymoen, Norsk Sjøfartsmuseum

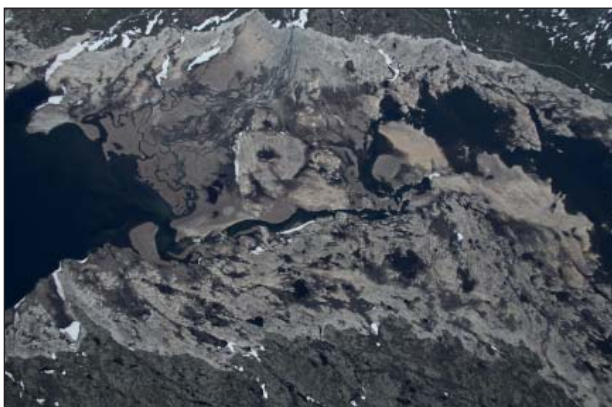
Figur 6.12. Flybilde av området mellom Grynningen (til høyre) og gamle Aursjøen den 11.06.2006. Reguleringshøyden på dette tidspunktet var omtrent som ved uregulert normalvannstand. De mørke partiene viser områder som er overlagret eller hvor torvlaget fortsatt er bevart. Jo nærmere HRV en kommer jo sterkere erosjon og utvasking (høye partier). Foto: Per Jordbøy, NINA.

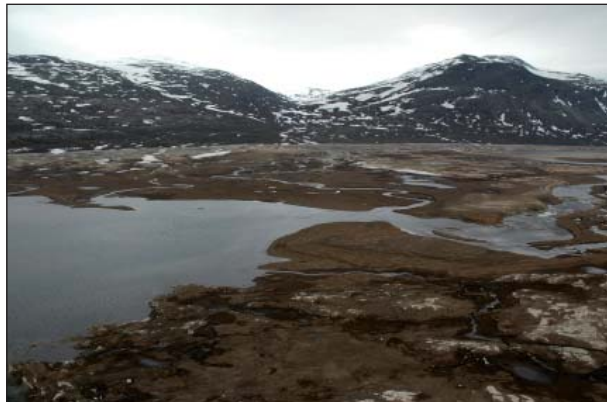
Figur 6.13. Innløpsøst til gamle Aursjøen. De mørkebrune områdene viser overlagrede områder og at gammelt torvlag fortsatt er bevart. Foto: Irene Skauen, OFK.

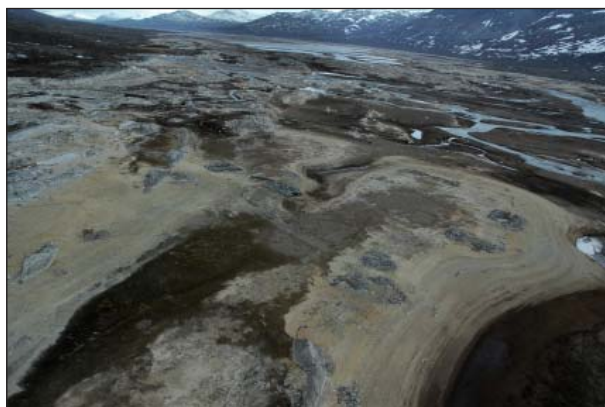
Figur 6.14. Rester etter seterbygninger på setra Gåsbu. Ligger høyt opp i magasinområdet mellom Grynningen og Gautsjøen. Området er utsatt for sterk erosjon og utvasking. Foto: Irene Skauen, OFK.

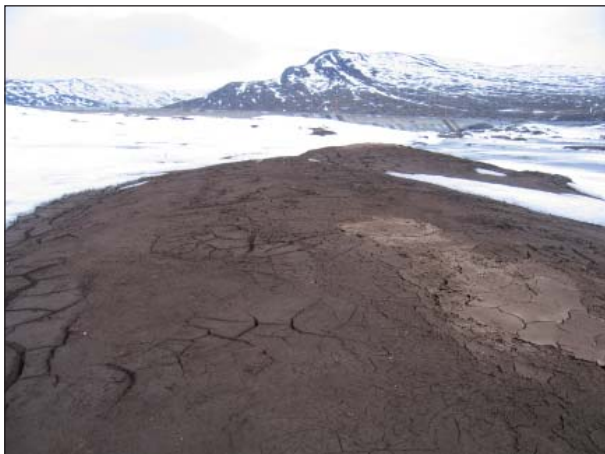
Det er særlig i området fra 837 moh. og ned til LRV at det forekommer mye overlagrede masser. Løsmasser som er vasket ut høyere opp i magasinet, kombinert med slam og partikler fra sideelver, blir deponert på bunnen av magasinet. Jo lenger ned mot dammen en kommer, jo tykkere blir slamlaget, jf. figur 6.17

6.17. Overlagret område ned mot dammen. Foto: Espen Finstad, OFK.

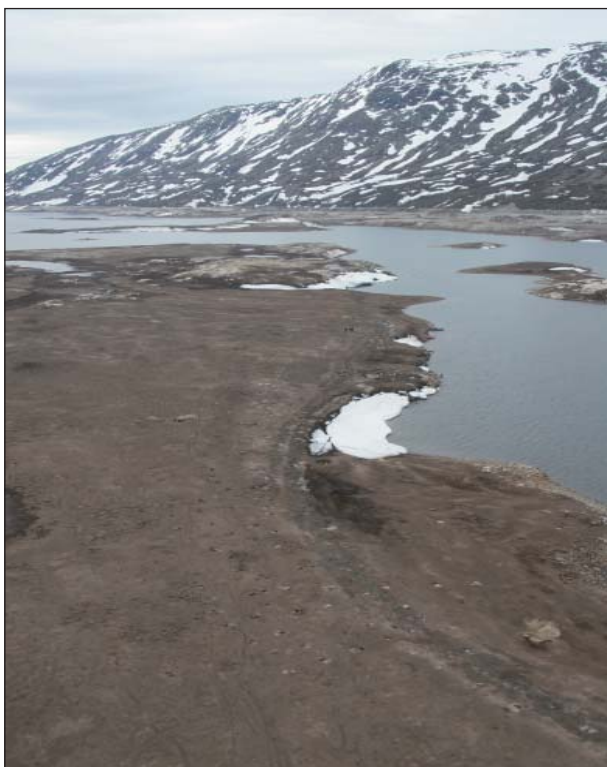
6.18. Overlagrede områder ved Aurstrupen, gamle Aursjøen. Provestikkene synes som små svarte og grå prikker i midtre og nedre del av bildet. Foto: Irene Skauen, OFK.

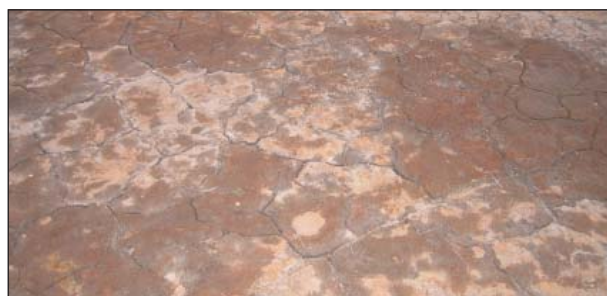
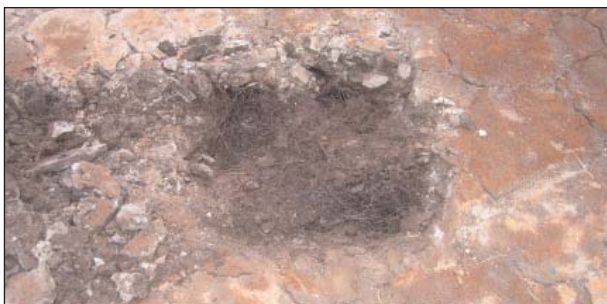
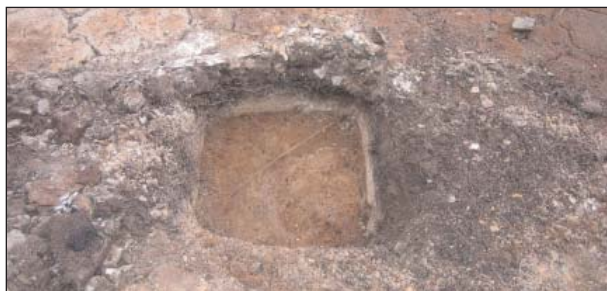
Figur 6.19 – 6.21. Provestikking i område med overlagring. Foto: Espen Finstad, OFK

Overlagringen gjorde registreringen etter kulturminner tidkrevende i den nordligste delene av magasinet. For å lokalisere for eksempel boplasser fra steinbrukende tid, måtte en ofte prøvestikke - først gjennom et lag med slam, deretter gammel vegetasjon og podsol, slik figurene 6.19 - 6.21 illustrerer.

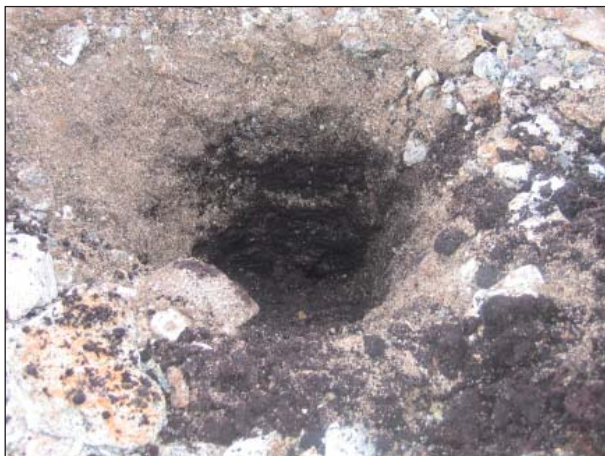
Figur 6.22. Overlagrede massere. Overflaten viser grus og sand. Gammel markoverflate synes som lag med mørk humus nede i prøvestikket. Foto: Espen Finstad, OFK.

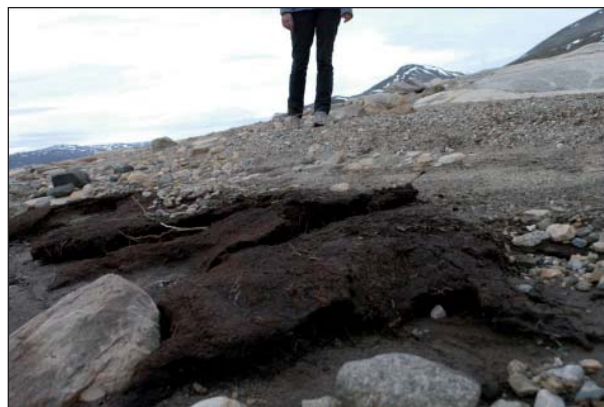
Figur 6.23. Torvlag som er redeponert. Foto: Pål Nymo, Norsk Sjøfartsmuseum.

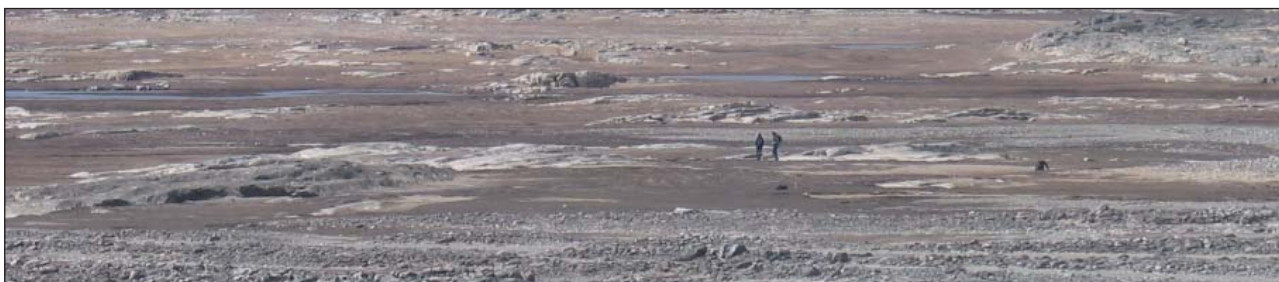
Figur 6.24. Den samiske boplassen ligger relativt beskyttet mellom to berg. Personene står på boplassen. Foto: Espen Finstad, OFK.

lokaliteten på grunn av det flate terrenget. Et forhold som imidlertid forsterker erosjon og utvasking er en stor sideelv som kommer ned rett ved boplassen. Samlet ser vi at lokaliteten er utsatt for gradvis erodering og utvasking, men grunnet gunstige lokaltopografiske forholdene går endringsprosessene saktere enn de ville gjort under mindre gunstige forhold.

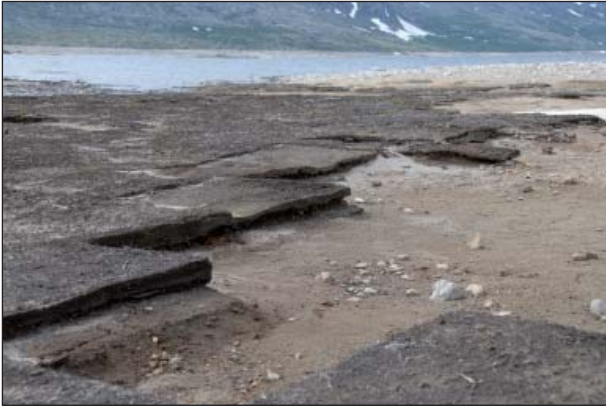
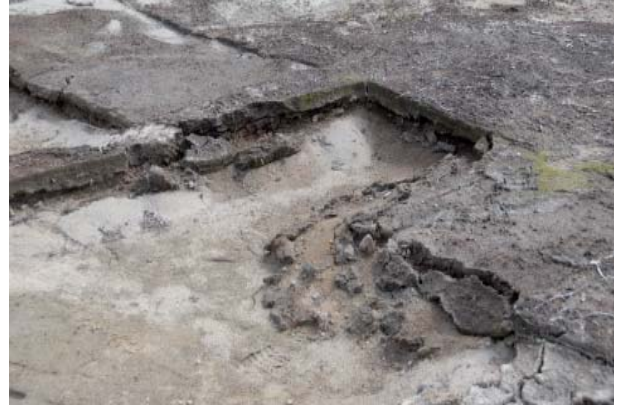
Figur 6.25 og 6.26. Gravesjakter på den samiske boplassen i 2007, ett år etter utgravningen. Økt erosjon på grunn av at sjaktene ikke ble fylt igjen.
Foto: Espen Finstad, OFK.

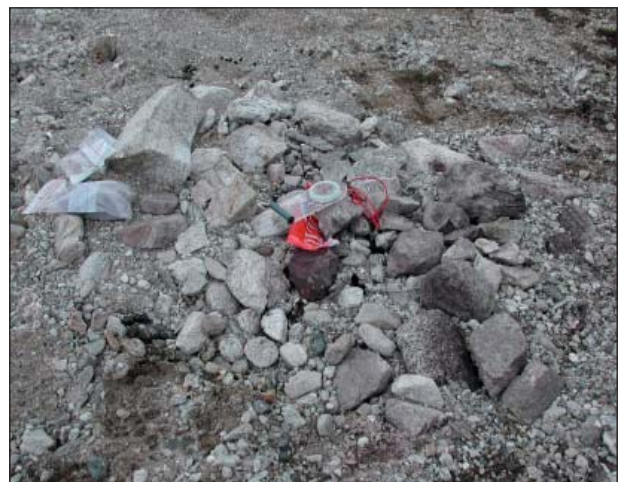
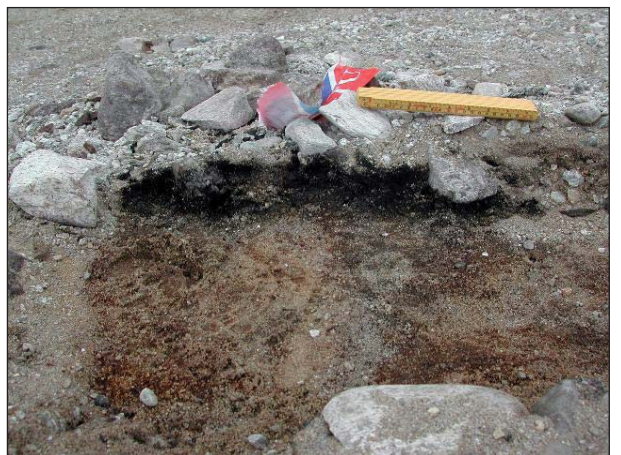
Figur 6.27. og 6.28. Ildsted som på overflaten synes å være helt utvasket har bevart lag med trekull. Foto: Hilde R. Amundsen, OFK.

Lokalteter fra steinbrukende tid er spesielt sårbare i forhold til utvasking og erosjon. Gjenstandsfunn og små artefakter blir lett flyttet rundt og redeponert, enten internt på boplassen eller på et annet sted i magasinet. Større strukturer som ildsteder, kokegroper, avfallshauger, osv, kan i mange tilfeller være mer robuste mot denne type påvirkning. I sterkt utvaskede områder kan det for eksempel fortsatt være bevart tykke kullag og urørte lagfølger i kokegroper og ildsteder jf. figur 6.27 - 6.28.

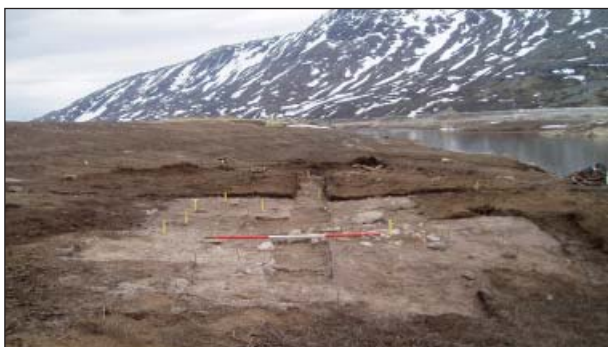
Figur 6.29. Boplass med opprinnelig torrlag inntakt. Lokalitet R210 (T23373) i Møre og Romsdal. Ligger ved gamle Aursjøen, ca 834 m.o.b. Foto: Martin Callanen, NTNU.

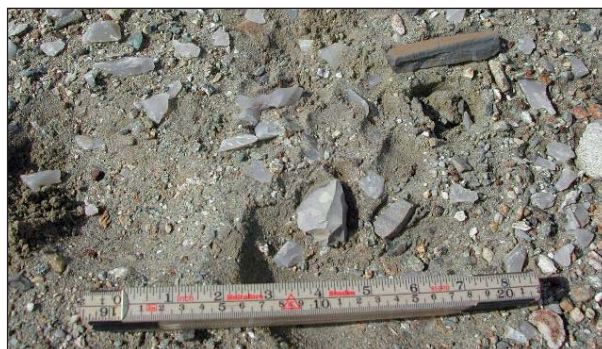
Figur 6.32. Utvasket knakkeplass. Foto: Irene Skauen, OFK

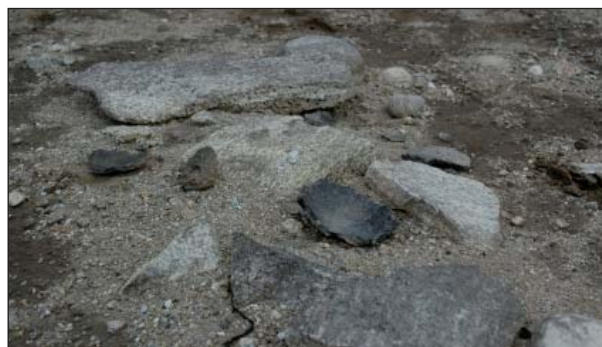
Figur 6.33. Utvasket boplass med asbestkeramikk i dagen. Fra ID 101336. Foto: Irene Skauen, OFK.

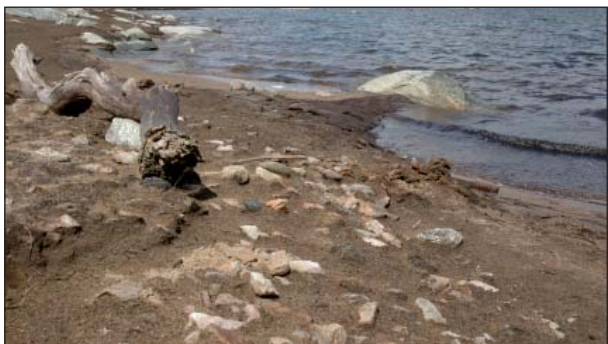
Figur 6.30. Delvis fremrodert boplass med mye kokstein. Ligger ved Grynningen, ca. 838 mob. Foto: Irene Skauen, OFK.

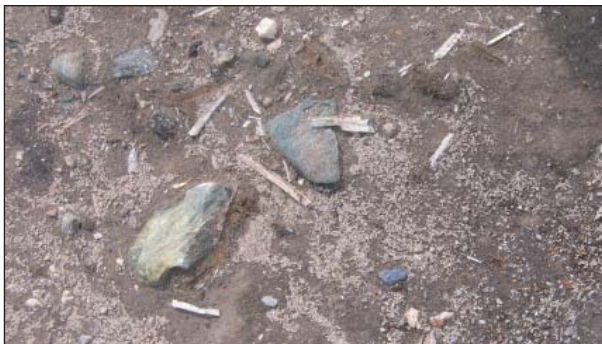
Figur 6.34. Utvasket boplass med råasbest. Fra ID 101801, Kvitvika I. Foto: Espen Finstad, OFK.

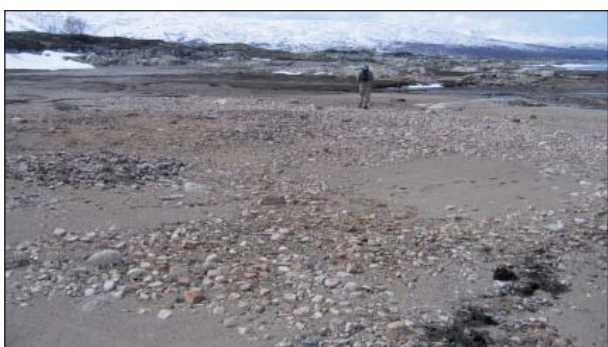
Figur 6.31. Helt utvasket boplass med store mengder kokstein og funn i dagen. Fra sørenden av Gautsjoen, ca. 853 mob. Foto: Espen Finstad, OFK.

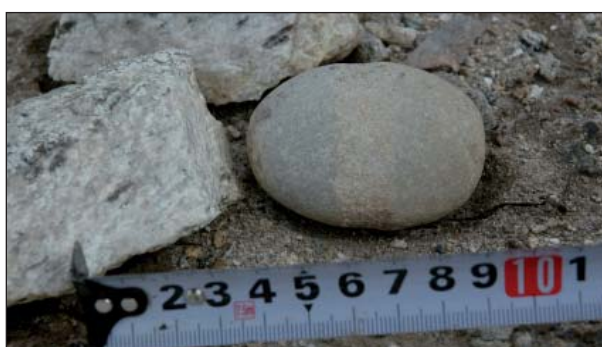
Figur 6.35. Utvasket boplass med skaftfurekølle. Fra ID 101336. Foto: Irene Skauen, OFK.

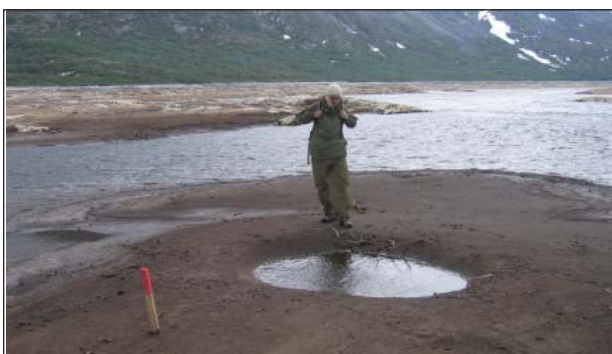
Figur 6.36. Tilslammet fangstgrop som er i ferd med å fylles av vann. Foto: Espen Finstad, OFK.

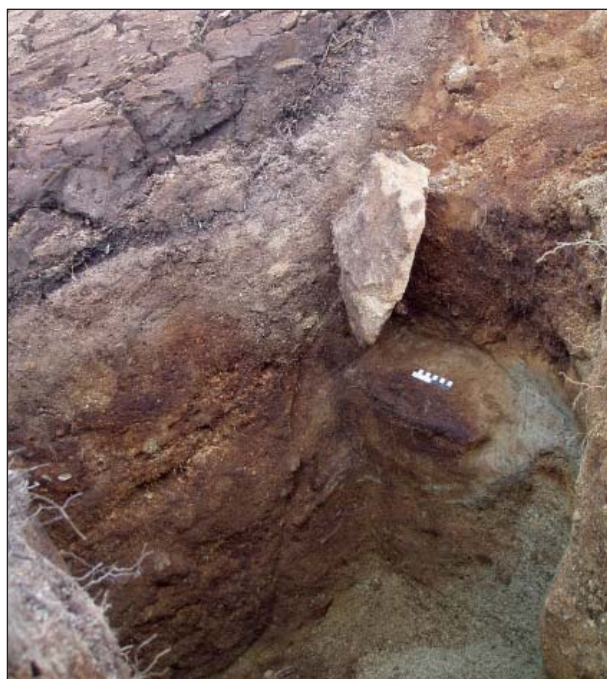
Figur 6.38.

fylt med slam, jf. figur 6.36 og 6.38. Andre steder var det sterk utvasking, jf. figur 6.39. Enten fangstgroperne var dekket med slam, eller de var utvasket, synes de underliggende strukturene å være uberørt. Det meste av den arkeologiske informasjonen var derfor intakt. Det er selvfølgelig en mulighet for at det også er fangstgroper som er ødelagt eller forsvunnet.

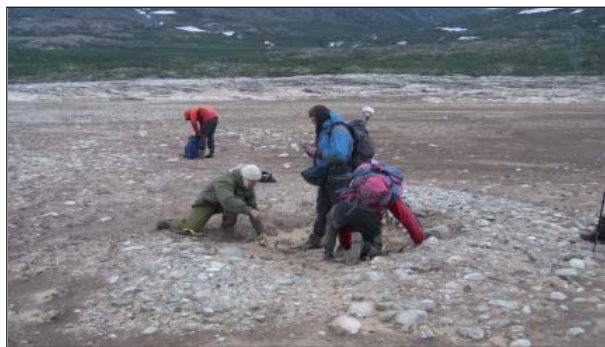
Figur 6.39. Fangstgrop hvor vollen er utvasket. Foto: Espen Finstad, OFK.

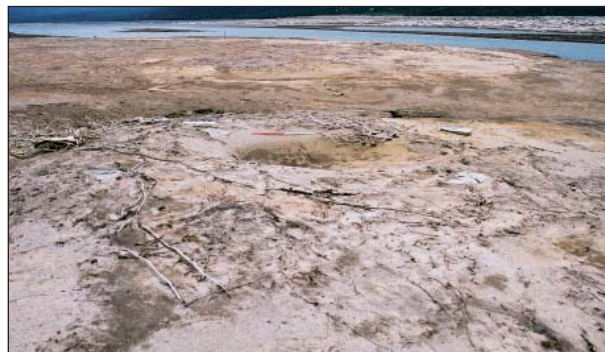
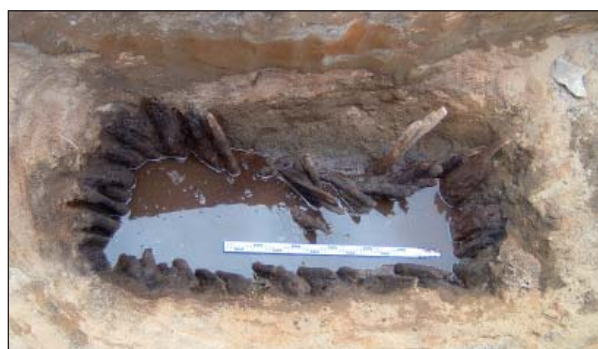
Figur 6.40 og 6.41. Fangstgrop som er utvasket og delvis igjenfylt med sand hadde svært godt bevart trekasse. Foto: Jostein Bergstøl, KHM.

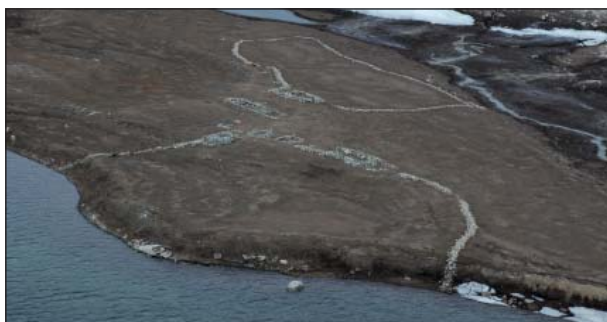
Figur 6.43. Rester etter seterkeve og grunnmurer på Alfsetra. Ligger på vestsiden av gamle Aursjøens vestre bredde. Foto: Irene Skauen, OFK.

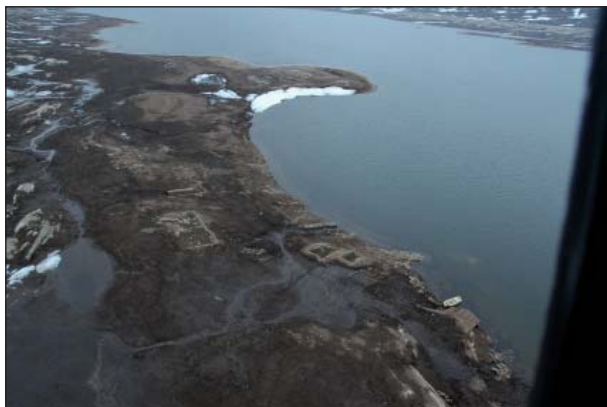
Figur 6.44. Rester etter bebyggelsen på Buvollen. Ligger på østsiden av gamle Aursjøens østre bredde. Foto: Irene Skauen, OFK.

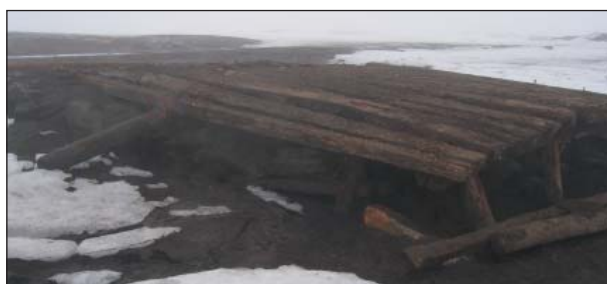
Figur 6.45. Rester etter brygge ved Buvollen. Foto: Espen Finstad, OFK.

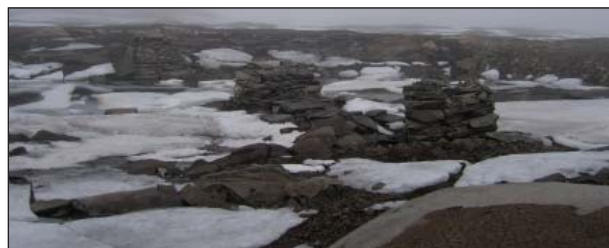
Figur 6.46. Rester etter brukarene ved utlopsosen i nordenden av gamle Aursjøen. Se også figur 6.42. Foto: Espen Finstad, OFK.

Figur 6.46 viser de samme brukarene i 2006.

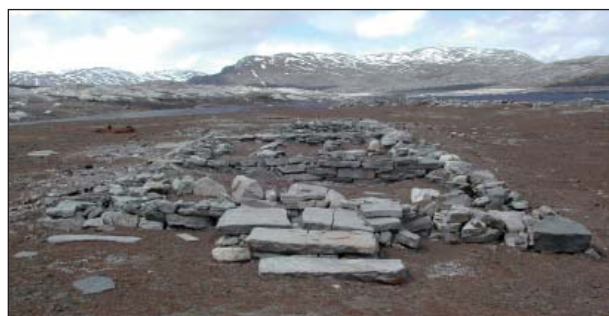
6.47. En av grunnmurene som ligger igjen på setra Alfsetra. Foto: Hilde R. Amundsen.

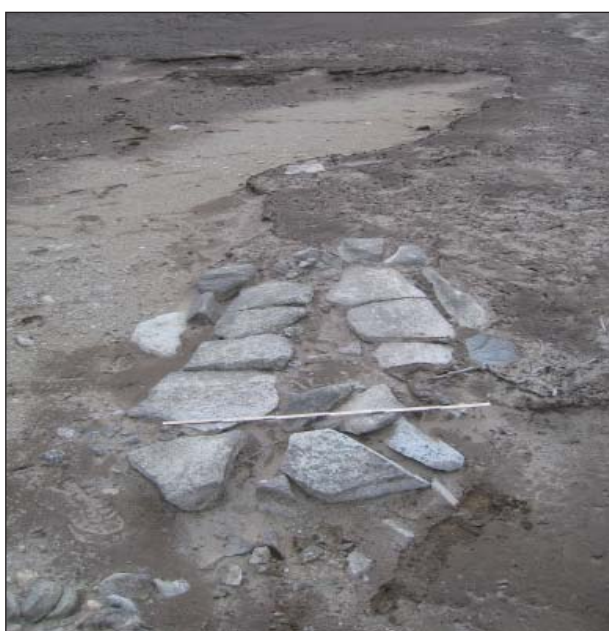
Figur 6.48. Ett av de samiske ildstedene med erosjonsskader. Foto: Espen Finstad, OFK.

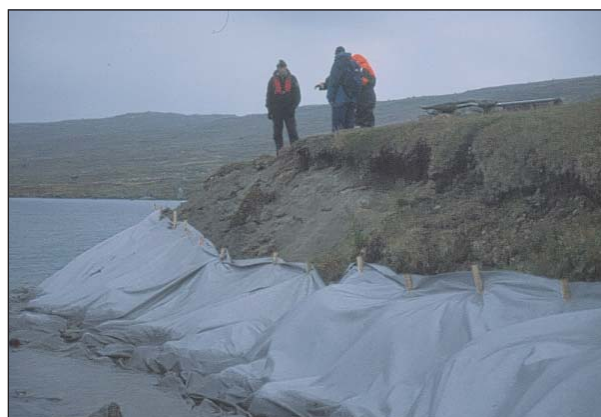
Figur 6.49. Arbeidet med å plastre erosjonskanten i ytterkanten av en steinalderboplass er i gang. Fra Storbolmen i Halnefjorden, Numedalsvassdraget. Foto: Kjell Erik Sonsterud, Buskerud fylkeskommune.

Det kan i en del tilfeller være mulig å gjennomføre tiltak som forebygger eller forsinker skader/endring på kulturminner i et regulert vassdrag. Eksempelvis har en i Halnefjorden plastret en erosjonskant med matter slik at en stopper undergravingen og erosjonen på den ovenfor liggende boplassen. Tiltaket har vist seg å være effektivt (muntlig medl. fra arkeolog Lars Groseth). I dette tilfellet lå boplassen over HRV.

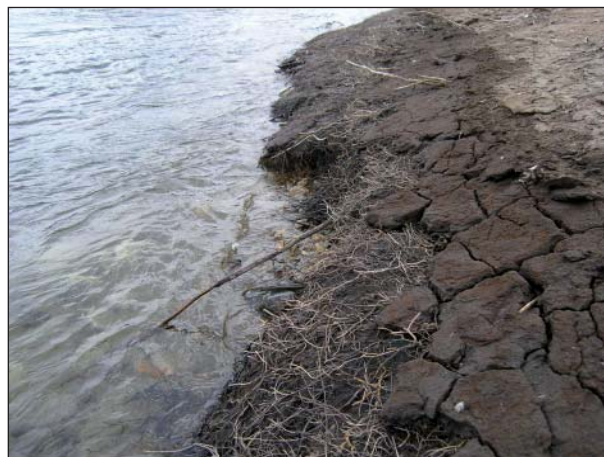
Figur 6.50. Erosjonssituasjonen mellom Aursjøen og Grynningen.
Foto: Tori Falck, Norsk Sjøfartsmuseum

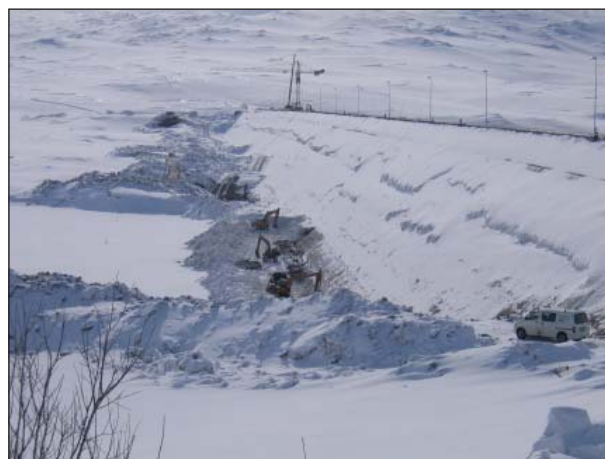
Figur 7.2. Utbedringene på dammen er i full gang den 21. mars 2006.
Foto: Espen Finstad, OFK.

En følge av utbedringene på dammen var en planlagt nedtapping av magasinet og påfølgende unormal lav vannstand med blottlegging av opprinnelige strandsoner i deler av vår- og sommersesongen 2006. Dette ga en sjelden mulighet for å kartlegge kulturminnene, dokumentere skadeomfanget og studere ødelegelsesprosessene. På bakgrunn av dette ble det igangsatt et prosjekt med arkeologiske undersøkelser innenfor reguleringssonen. I tillegg ble det utført søk etter kulturminner under vann.

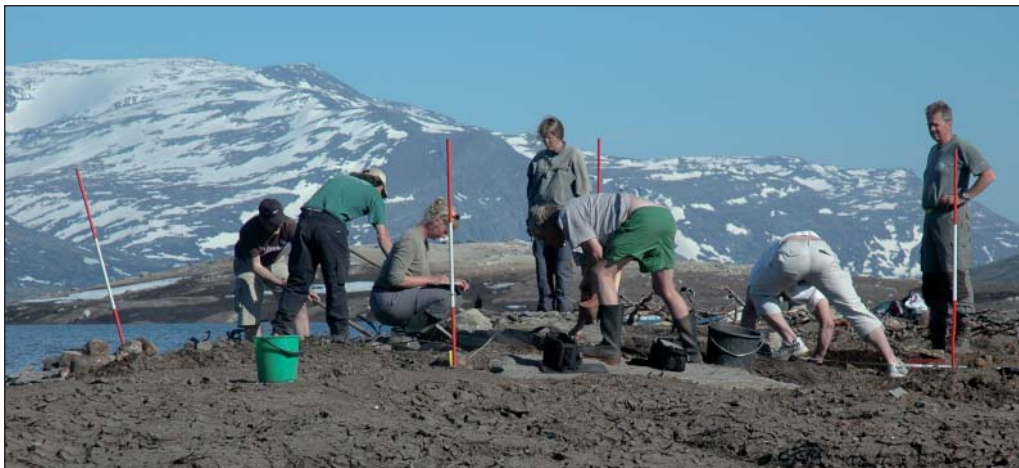
Figur 7.6. Fra utgravningen av hellekista i nordenden av gamle Aursjøen. Senere på dagen var vannet steget over grava.
Foto: Espen Finstad, OFK
