## Kulu kraftverk – alternativ inntaksløsning

# Kulu kraftverk

## Alt C (inntak nær veien)

# Kulu, Ål kommune – naturverdier og konsekvensvurdering av planlagt småkraftverk

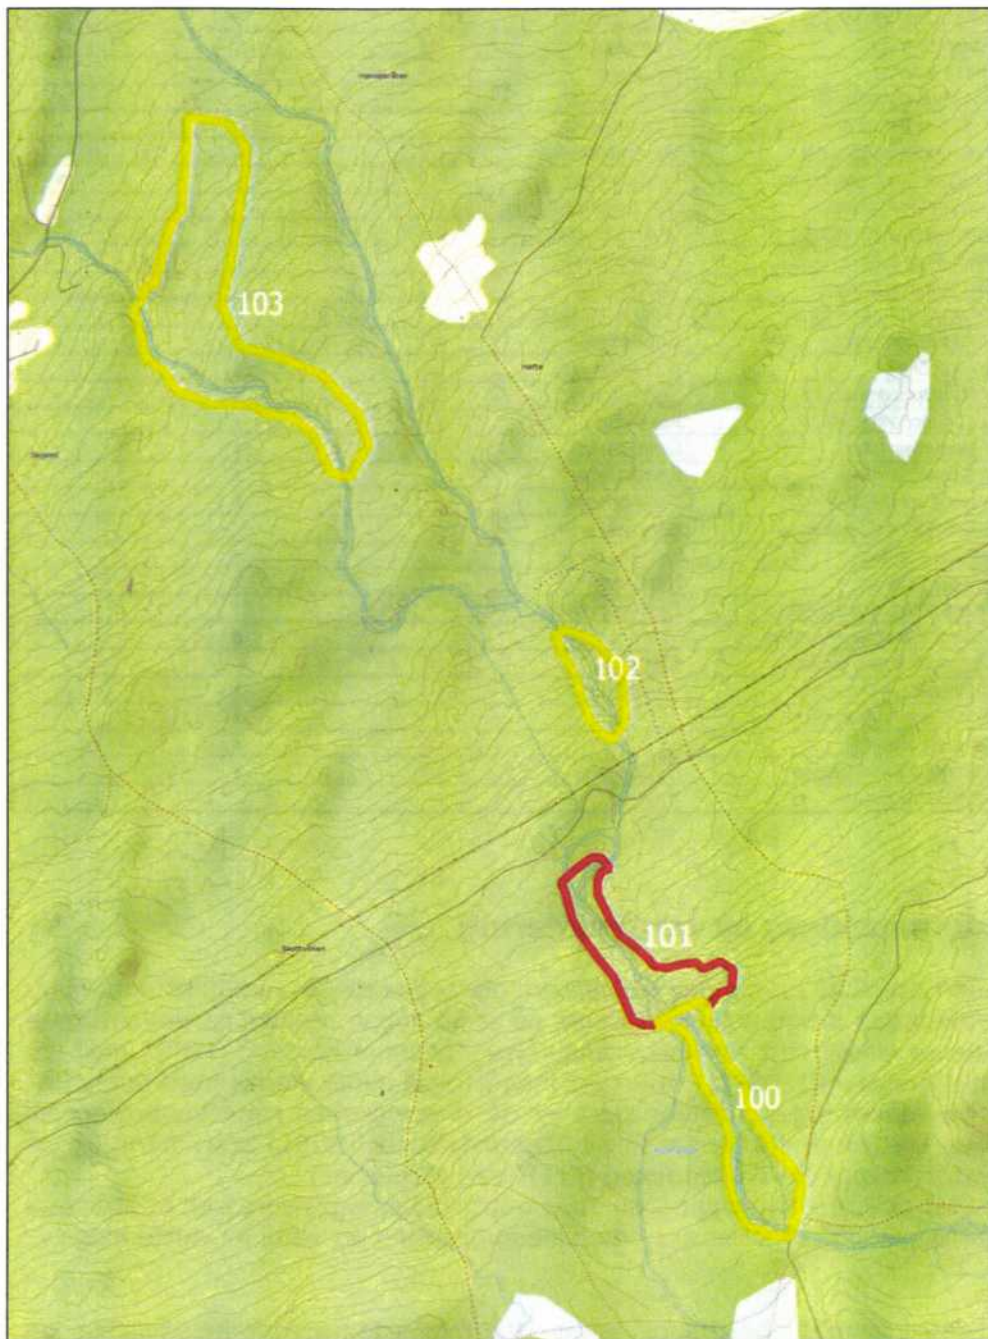
**Figur 1.** Oversikt over de fire nykartlagte naturtypelokalitetene langs Kulu-vassdraget. Rød farge angir lokalitet med verdi svært viktig (A verdi), gul farge angir lokalitet med verdi viktig (B verdi). Lokalitetsnummer korresponderer med vedlagte faktaark.

Beskrivelse av de nykartlagte naturtypelokalitetene er gitt i vedlegg 1. Oversikt over geografisk posisjon til kartlagte naturtypelokaliteter er gitt i figur 1 nedenfor.

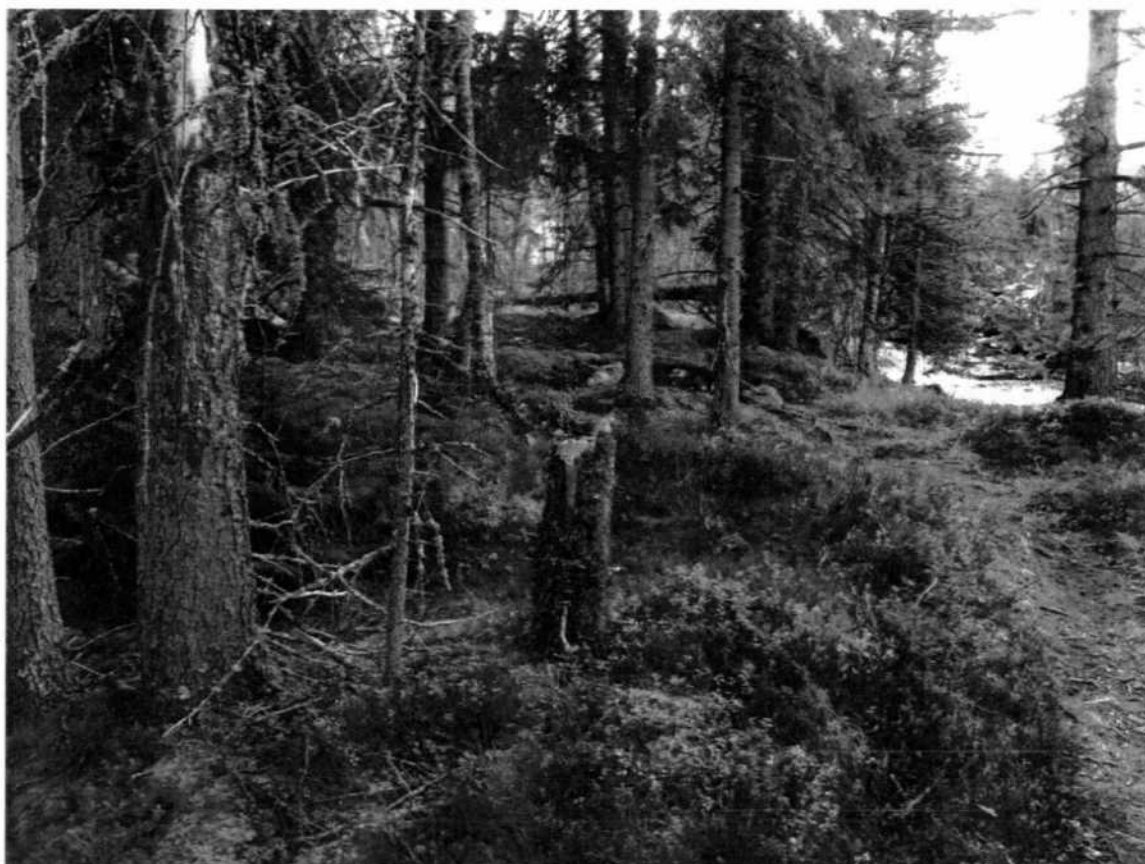
Nedre del av lokalitet (like ovenfor fossen). Foto: Jon T. Klepsland
