**NOTAT**  
**Indre Trandal kraftverk i Ørsta kommune i Møre og**  
**Romsdal fylke**  
**Verknader på biologisk mangfold ved ei redusert**  
**utbygging**  
Bioreg AS Rapport 2013:17

## Rapport 2013:17

## NOTAT I SAMBAND MED PLANAR OM SMÅKRAFTVERK I TRANDALSELVA

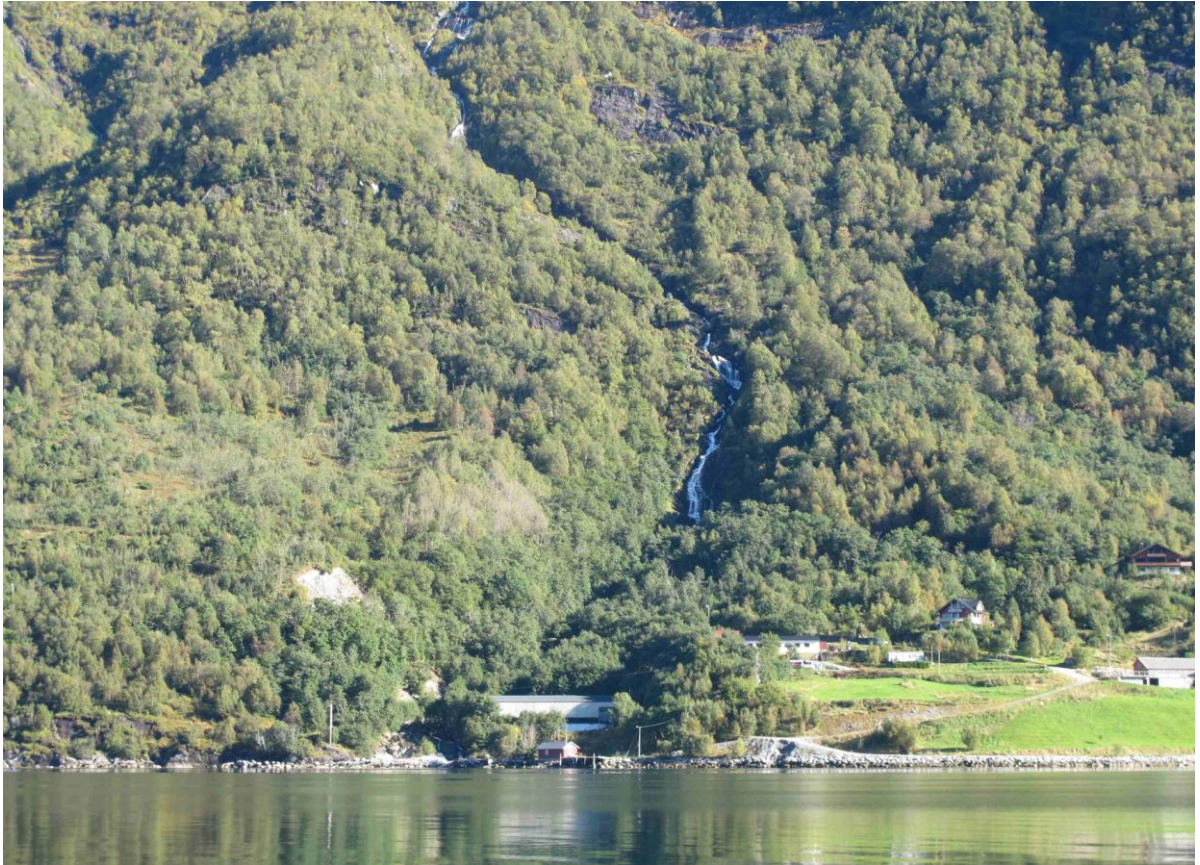
**Figur 1. Framsidebilette;** Dette biletet er tatt frå båt den 27.09.2013 av Oddvar Olsen ©. Inntaket er planlagd skal vera rett i underkant av den godt synlege fossen litt til høgre for midten av biletet, medan kraftstasjonen vert liggjande rett til venstre for den raude bygningen i strandkanten nedanfor den lange lyse bygningen ved elva. Inntaket er planlagd på kote 87, medan stasjonen vert liggjande på kote 3.

Det skal lagast ein inntaksdam rett nedstrøms den godt synlege fossen ein ser på biletet på framsida av dette notatet. Dette vert om lag på kote 80, medan kraftstasjonen vert liggjande ved sjøen på kote 3. Røyrsgata vil verta ca 270 m lang med  $\varnothing=700$  mm. Røyrsgata er planlagd plassert på sørsida av elva og det same er kraftverket. Røyrret er planlagd at skal gravast ned i marka heile vegen. Kraftverket vil verta liggjande i dagen med ein avlaupskanal på om lag 10 m til sjøen. Frå før er det bygd ein tilkomstveg opp til inntaket til eit no nedlagd smoltanlegg. Denne vil verta forlenga opp til det nye inntaket. Elles reknar ikkje med at det vert behov for meir vegar, i alle fall ikkje permanente. Nedbørsområdet for det planlagde tiltaket er rekna til 4,6 km<sup>2</sup> og årleg middelavrenning til 690 l/s og alminneleg lågvassføring til 20 l/s. 5-persentilen ved inntaket er i sommarsesongen rekna til 113 l/s og i vintersesongen 18 l/s.

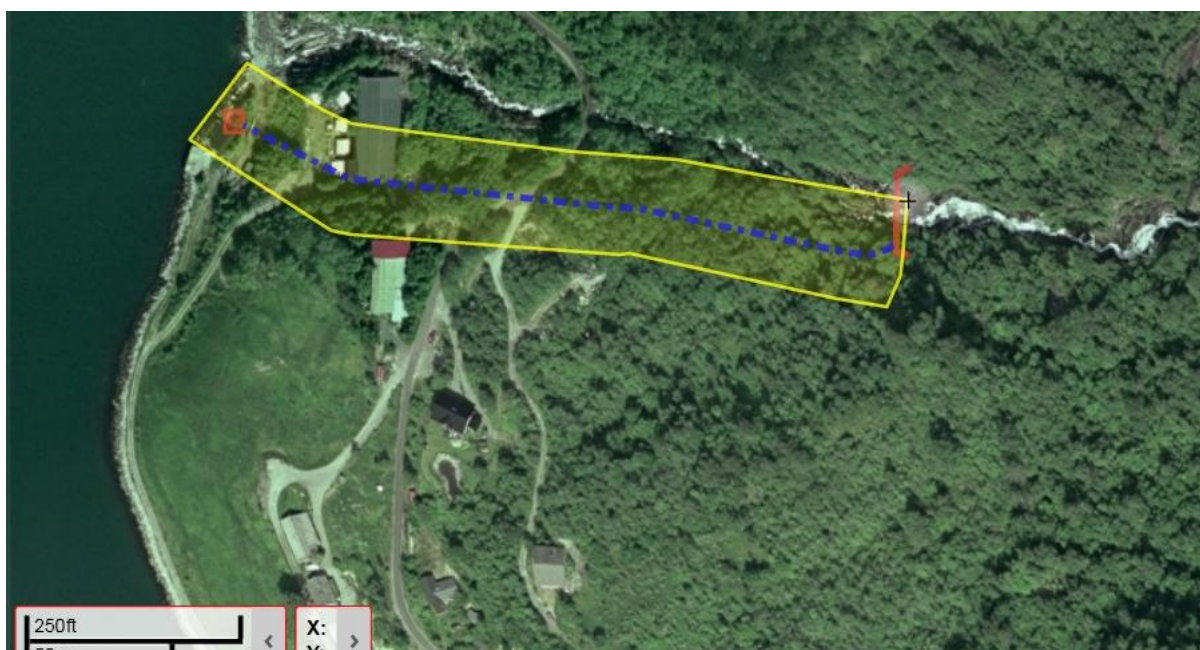
**Figur 2.** Flyfotoet er henta frå GisLink og viser det planlagde prosjektet i grove trekk. Til høgre er inntaket markert med raudt, medan kraftstasjonen er markert med raud firkant ved sjøen. Røyrsgata er markert med blå stipla line. Det gule feltet viser om lag kor breitt ryddefeltet for røyrsgata vert. Det er viktig for fuglelivet at mesteparten av vegetasjon vert attståande ved elva. For nøyaktig trasekart viser vi til kart frå søkjar.

Ei 22 kV høgspenline går tett forbi den planlagde kraftstasjonen og tilknytingskabelen er planlagd som jordkabel til næraste høgspenmast. Lengda på kabelen vil verta om lag 50 m. Førebelse, eventuelt permanente tiltaksvegar må byggjast i samband med røyrlidningen.

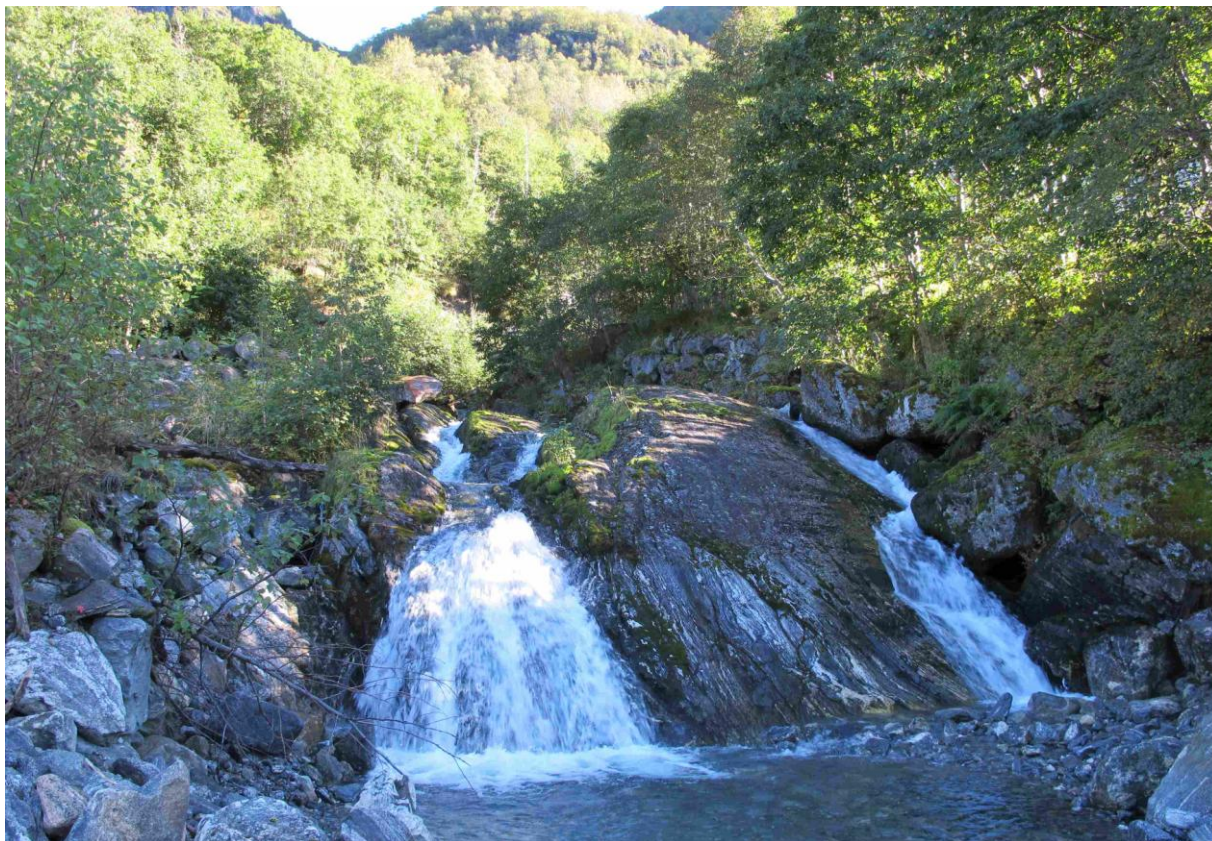
**Figur 3. Dette bildet viser ein foss heilt nede ved sjøen og vi reknar denne som absolutt vandringsstopp for anadrom fisk i Trandalselva. (Foto; Oddvar Olsen © 27.09.2013).**

Ingen fisk vart sett i elva. Berre få meter (ca10-15) frå sjøen er ein foss som hindrar fisken å kome opp i elva. Elva vidare oppover vekslar mellom storstein og sva, slik at ho eignar seg da også særleg dårleg for fisk. Ein må likevel rekna med at det går føre seg ein viss biologisk produksjon også i denne elva, mest av larver til ymse insekt som vårfluger, døgnfluger og steinfluger og ein må rekna med at artar som fossekall og strandsnipe er på matsøk her. Det verkar å vera særleg dårlege tilhøve for artar som elvemusling og ål i denne elva. Den førstnemnde at desse to artane er heilt utelukka, både pga mangel på høveleg botnsubstrat og fordi elva er utan fisk som kan hjelpa muslingen med formeringa, noko den er fullstendig avhengig av. Med tanke på ål, så er elva bratt, utan stille parti eller kulpar av noko storleik. Det er heller ikkje noko vatn lenger oppe som ålen kan nå. Vi ser difor på denne elva som lite tenleg som leveområde for ål.

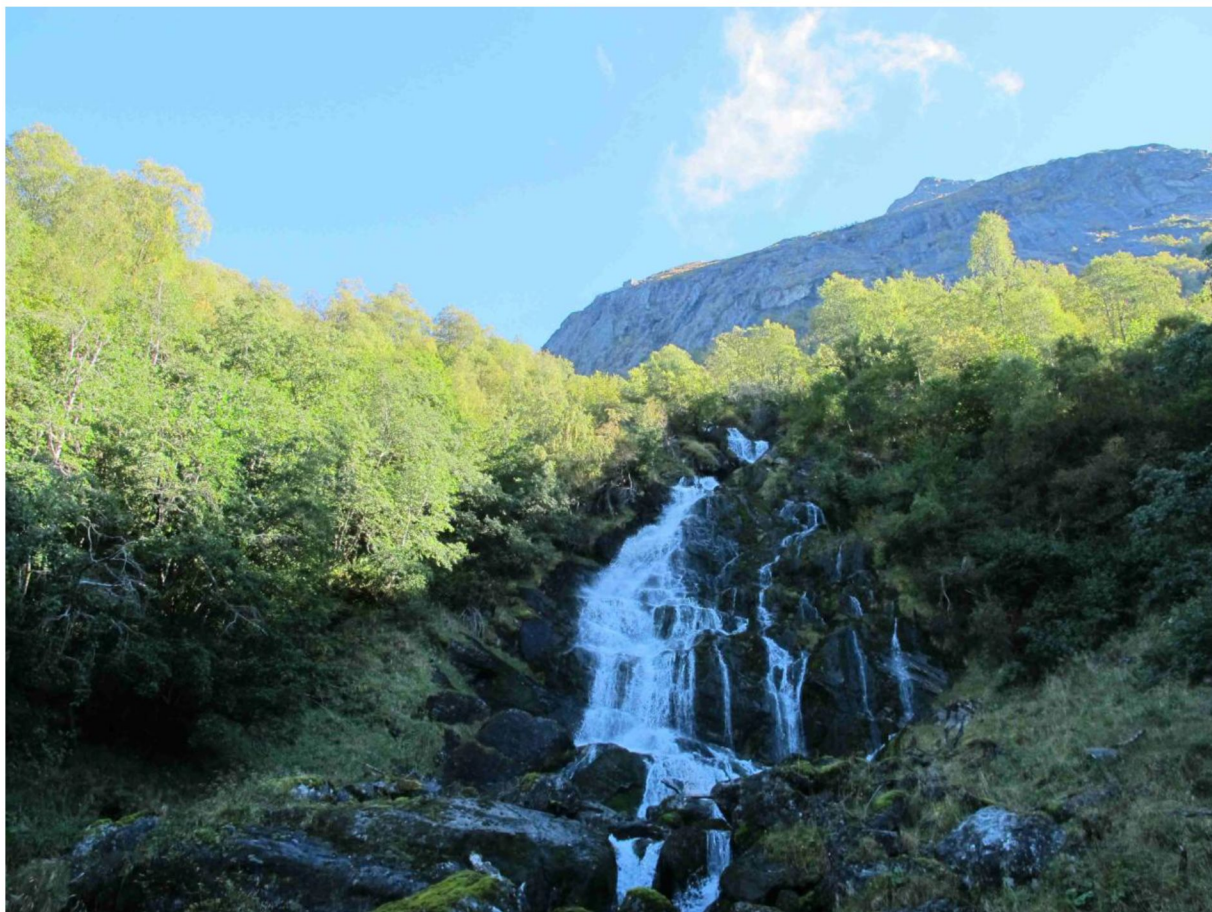
**Figur 4.** Biletet viser miljøet ved fossen der inntaket er planlagt. Det vart ikkje registrert særskilde verdiar her, slik som fosseeng eller fosserøyksoner. (Foto; Oddvar Olsen © 27.09.2013)

Sjølv om inntaket ligg rett under ein foss, så er det ikkje spor av fosseeng eller fosserøyksone på staden. Elva er eksponert mot vest og det er lite av vern mot sola her i turre periodar. Dessutan har nok elva for lita vassføring i periodar til at det oppstår stabil fosserøyk.

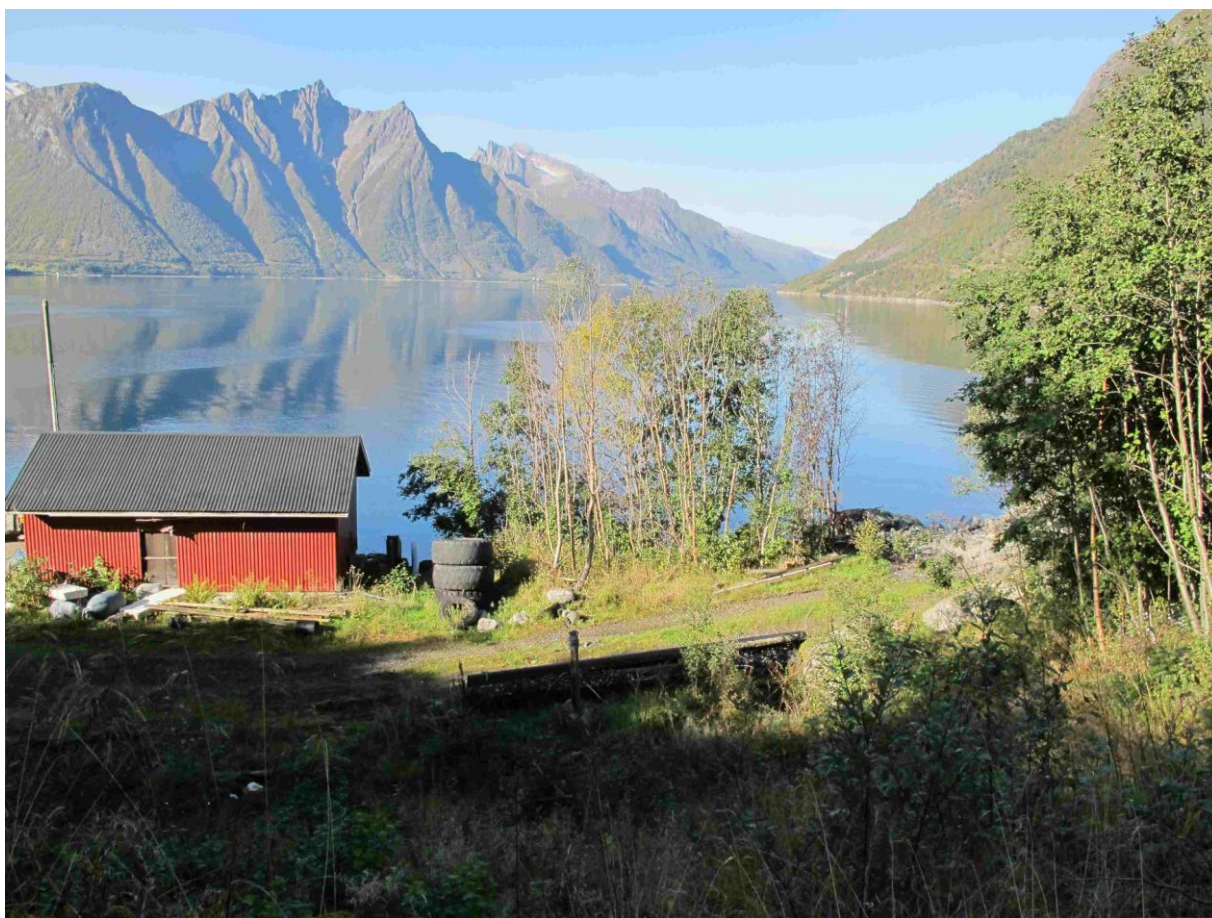
**Figur 5.** Det er meininga å plassera kraftstasjonen til venstre for dette nauset/kaiskuret og utanfor bildet. Heile den nedste delen av utbyggingsområdet framstår meir som ei skrotemark med artar som mjødur, bringebær, osv., saman med grøttenningar. (Foto; Oddvar Olsen © 27.09.2013).

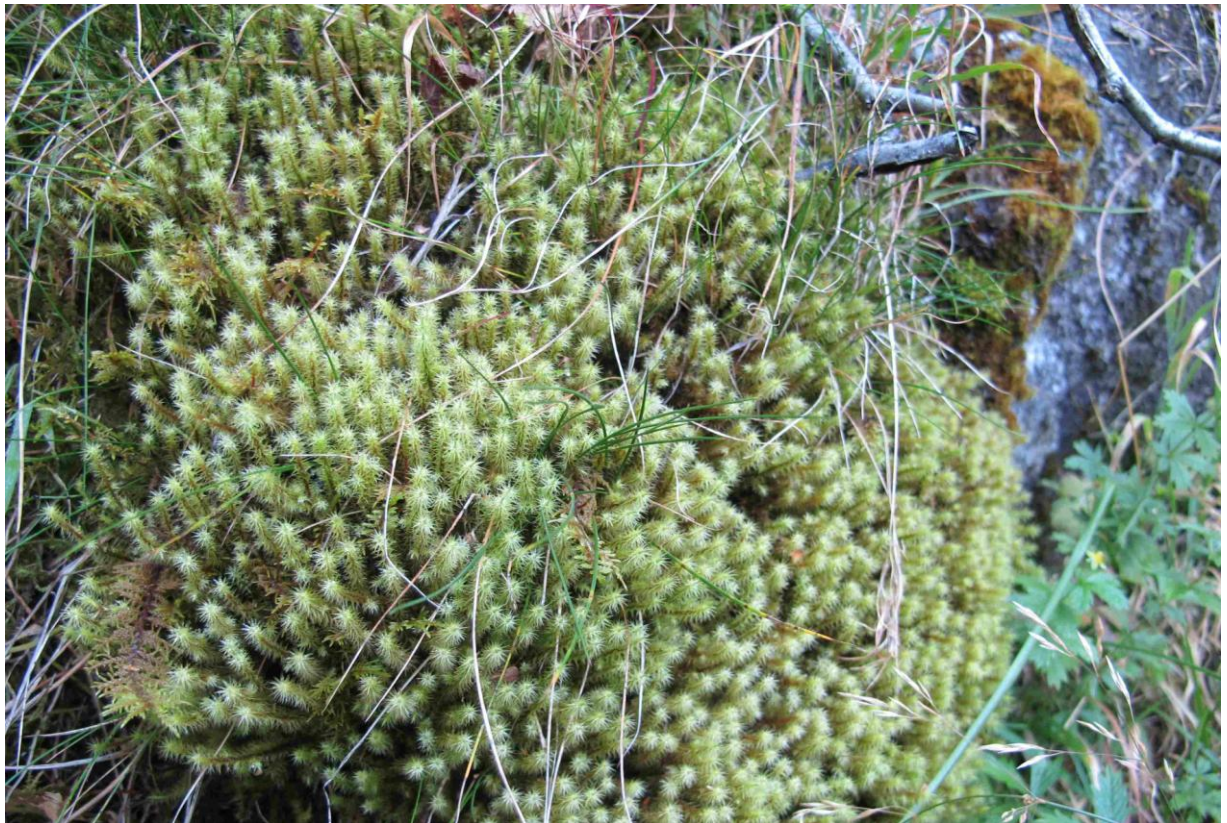
**Figur 6.** Oppe ved inntaket var det ei tuve med gullhårsmose, den einaste som vart observert innan heile området. Denne mosen er rekna som litt meir næringskrevjande enn dei andre artane som er registret innan influensområdet til prosjektet. (Foto; Oddvar Olsen © 27.09.2013).
