# **Herredsdalselva kraftverk**

Tingvoll kommune i Møre og Romsdal

Søknad om konsesjon

## **Søknad om konsesjon for bygging av Herredsdalselva kraftverk**

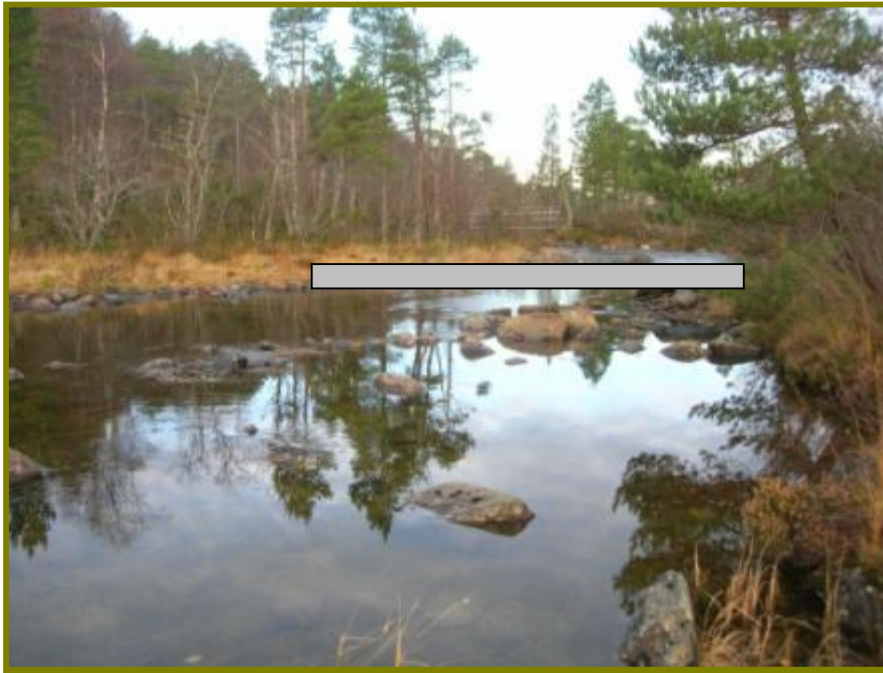
*Dammen plasseres i utløpet av Herredsdalselva.*

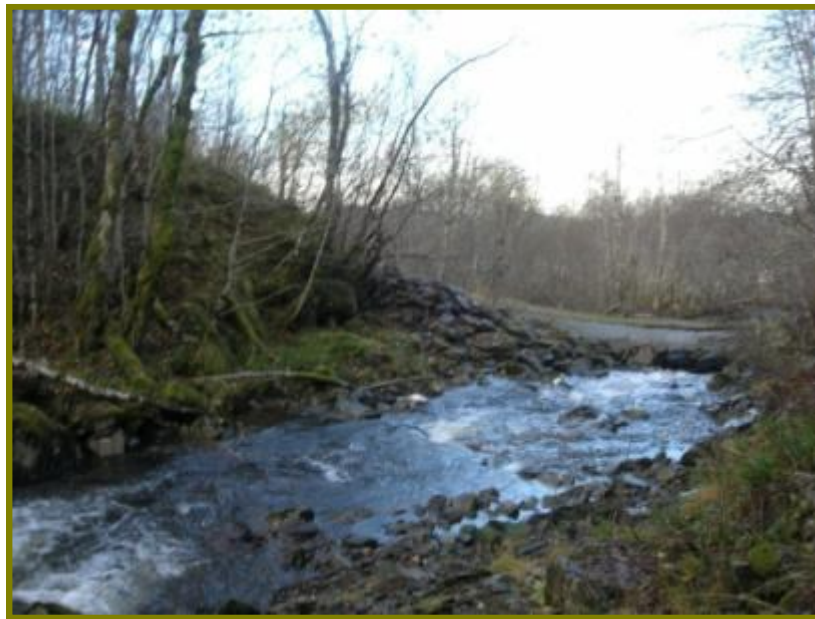
*Kraftstasjonen plasseres like ovenfor veien på motsatt side av elva.*

Kraftstasjon legges på vestre side av Herredsdalselva like på oversiden av traktorveien som krysser Herredsdalselva ved Sagneset. Her bør det være en tomt på ca 500 m<sup>2</sup>. Traktorveien fra lunneplassen til kraftstasjonen rustes opp. Dette er en strekning på ca 50 meter.

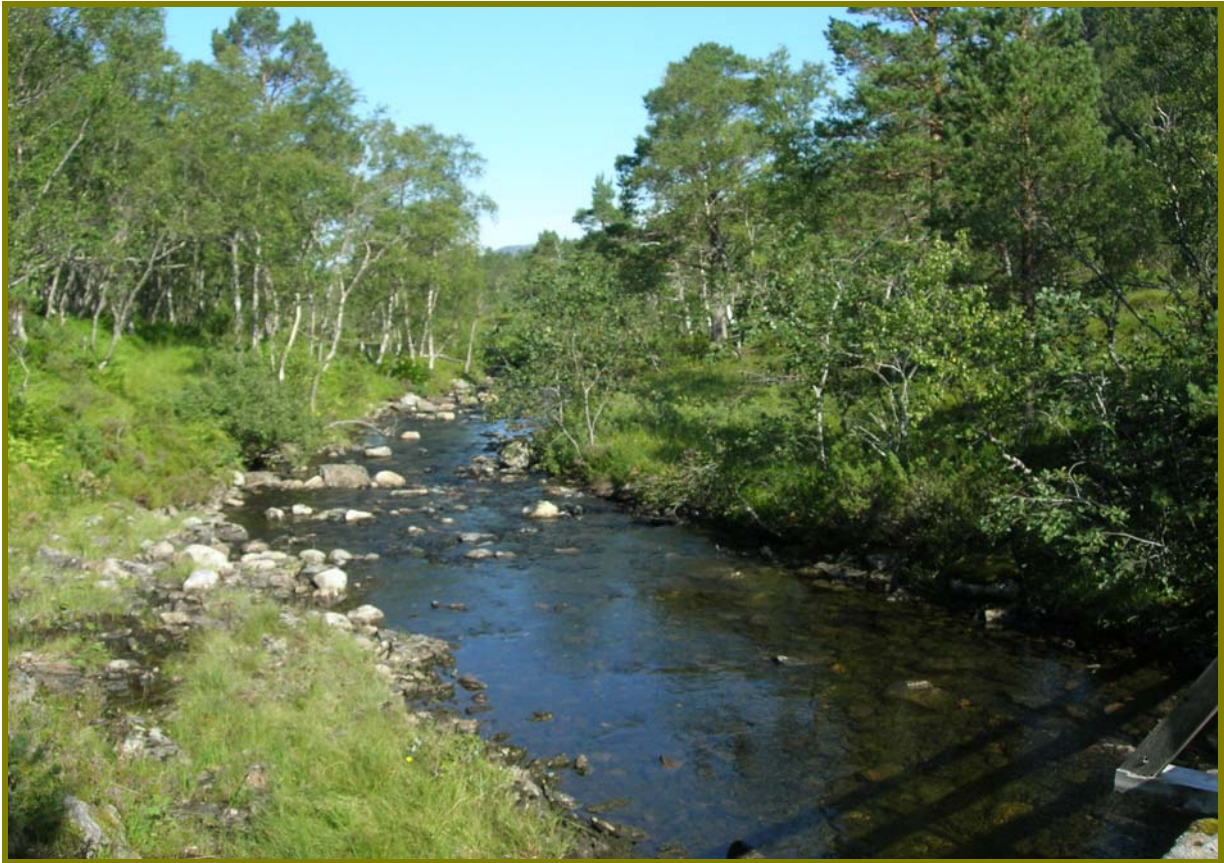
*Bildet viser utløpet av Herredsdalsvatnet ved lav vannføring (ca.40 l/s)*

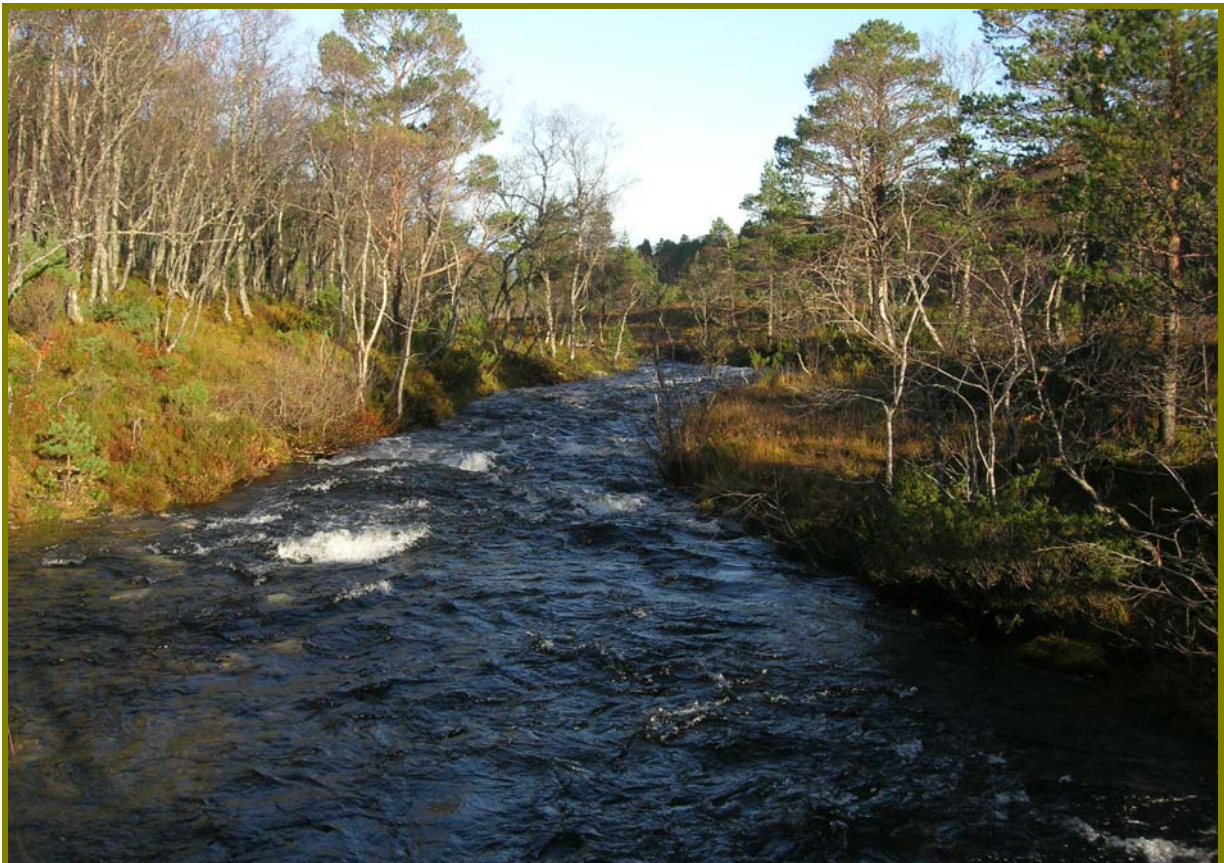
*Bildet viser utløpet av Herredsdalsvatnet ved stor vannføring (ca.1100 l/s)*

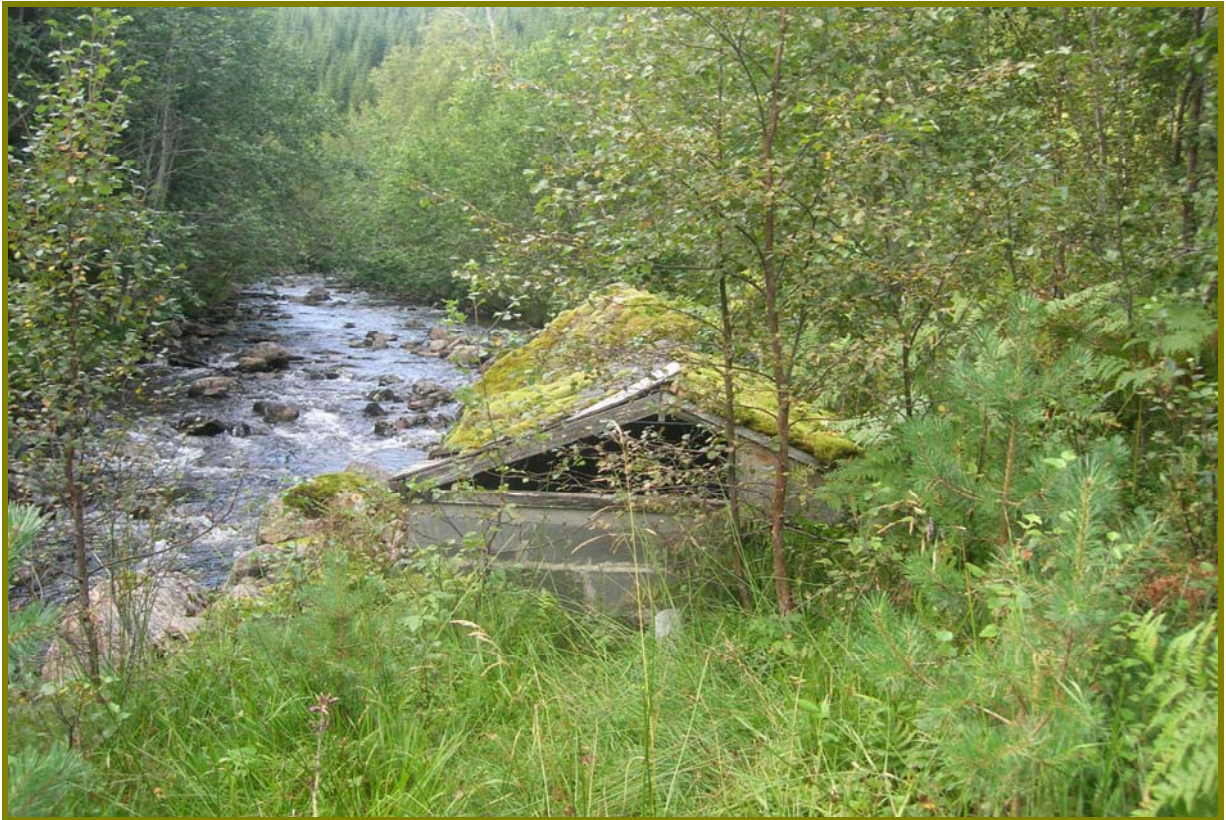
*Bildet viser inntaket for drikkevann i Herredsdalselva ved en middesstor vannføring (ca.600 l/s)*

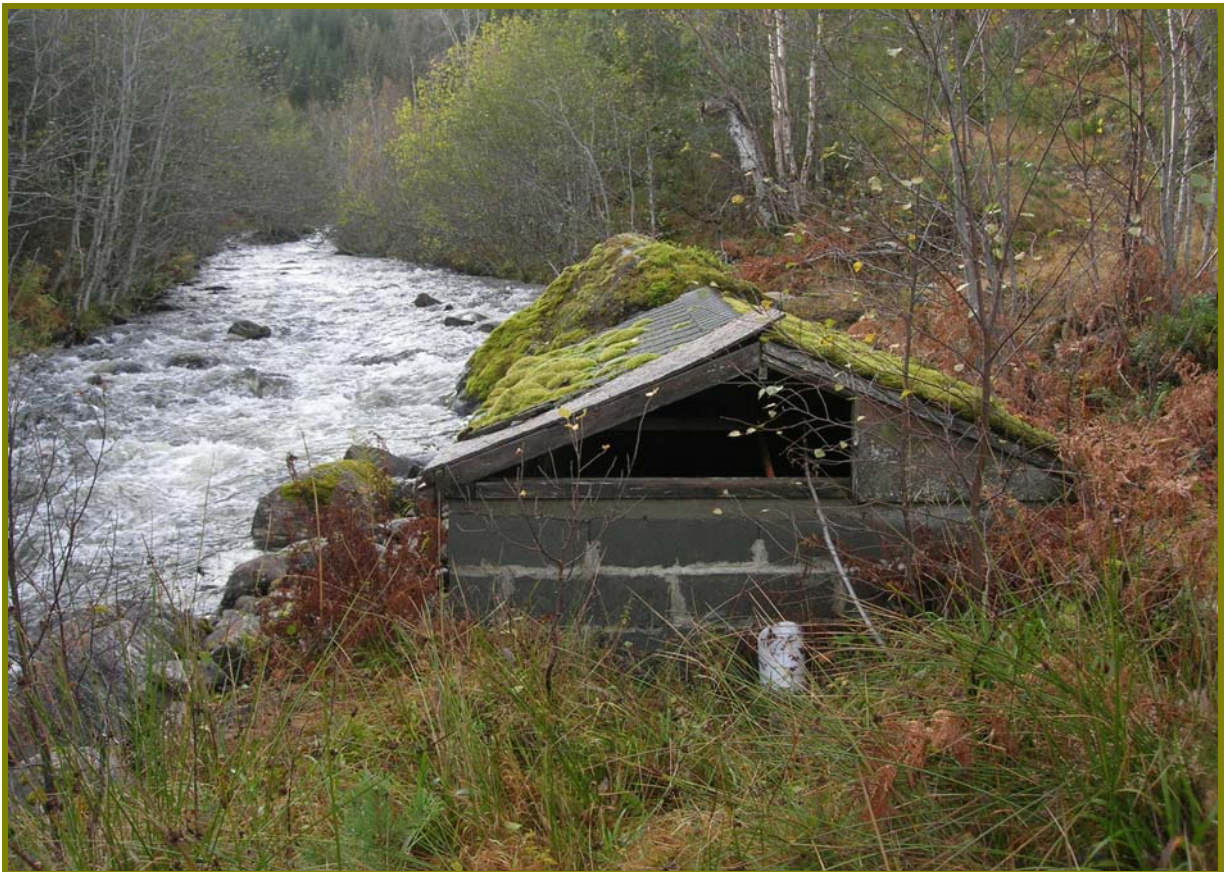
*Bildet viser inntaket for drikkevann i Herredsdalselva ved stor vannføring (ca. 1100 l/s)*
