# ARKEOLOGISK RAPPORT

Det planlegges ny demning og høyere regulering av Langevatn. Ny kraftstasjon og tunnel ved Åstølsvatn. Nye strømtraseer fra Ljosland til Breland, Åstøl til Hodna og fra Bortelid til Logna.

Det ble på møte den 16. juni 2011 avtalt at fylkekonservatoren skulle foreta en registrering og en vurdering av kulturminner og kulturmiljø i planlagte tiltaksområder.

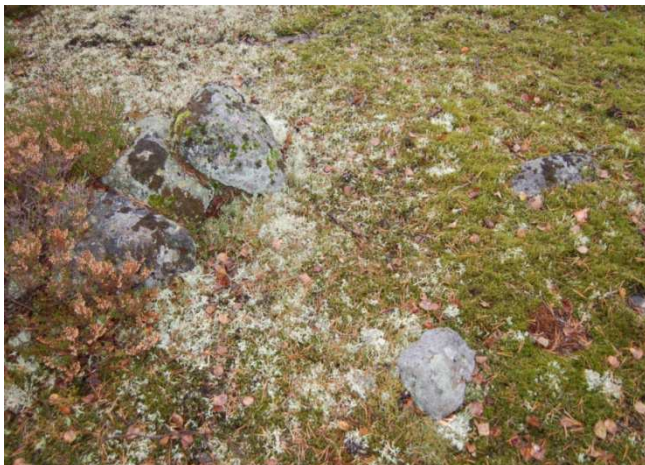
**S1:** Rester etter en varde på en høyde i terrenget

S1: rest etter varde

**Vurdering:** Strømtraseen vil gå over/forbi et godt bevart kulturlandskap på Breland. Planlagte tiltak kan komme i konflikt med kulturlandskap og registrerte kulturminner. Avbøtende tiltak vil være å tilpasse plassering av master og luftspenn i forhold til dette.

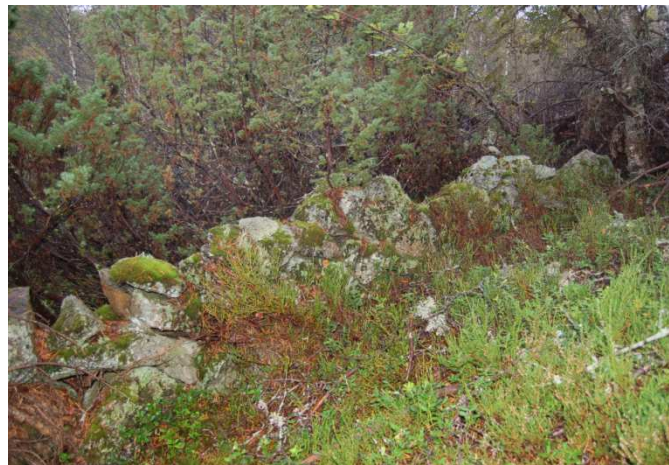
**S2:** rest etter steingjerde

S2: rest etter Steingjerde

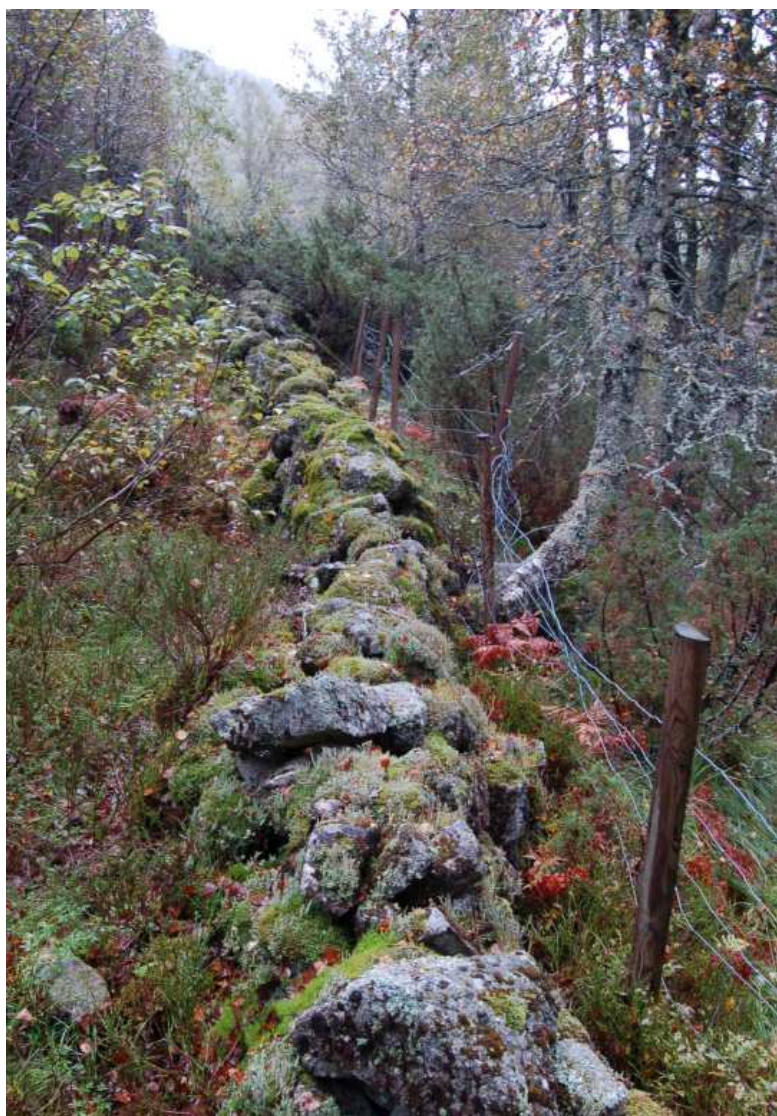
**S3:** Stort og langt steingjerde som går rundt innmarksbeite på gården.

S3: langt steingjerde som går rundt innmarksbeite på gården

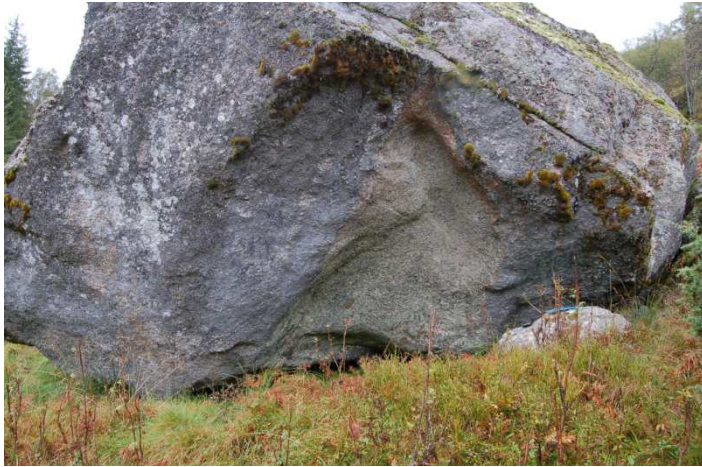
**S4:** Liten Heller, litt vått i bunnen, høyt i terrenget og fin utsikt.

S4: Heller, med utsikt over Brelandsvaten

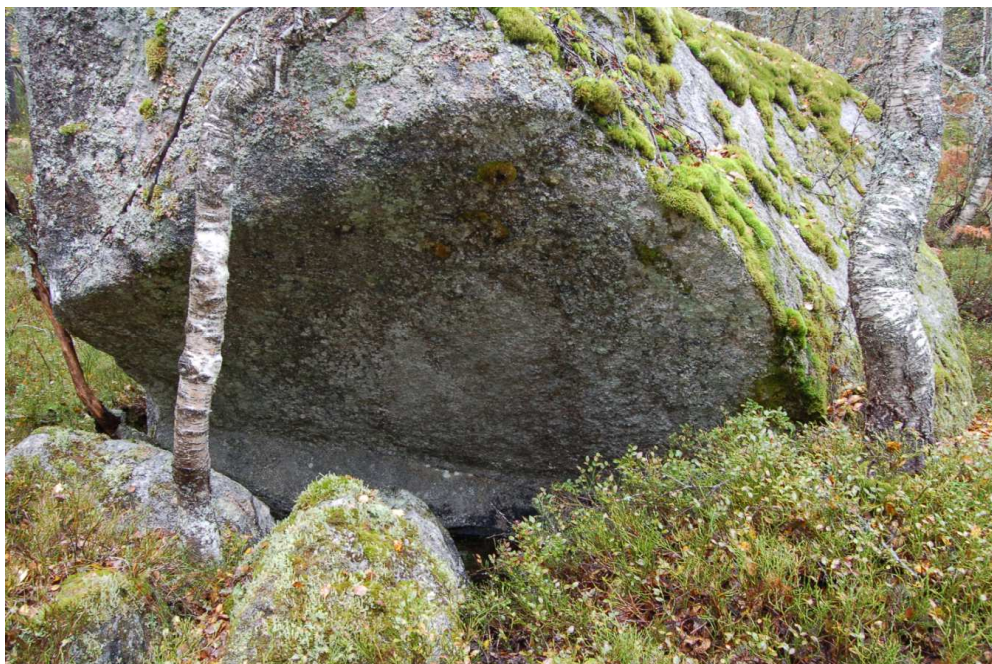
**S5:** Liten Heller, steinbunn og vått.

S5: Liten heller, store steiner og vått i bunnen.

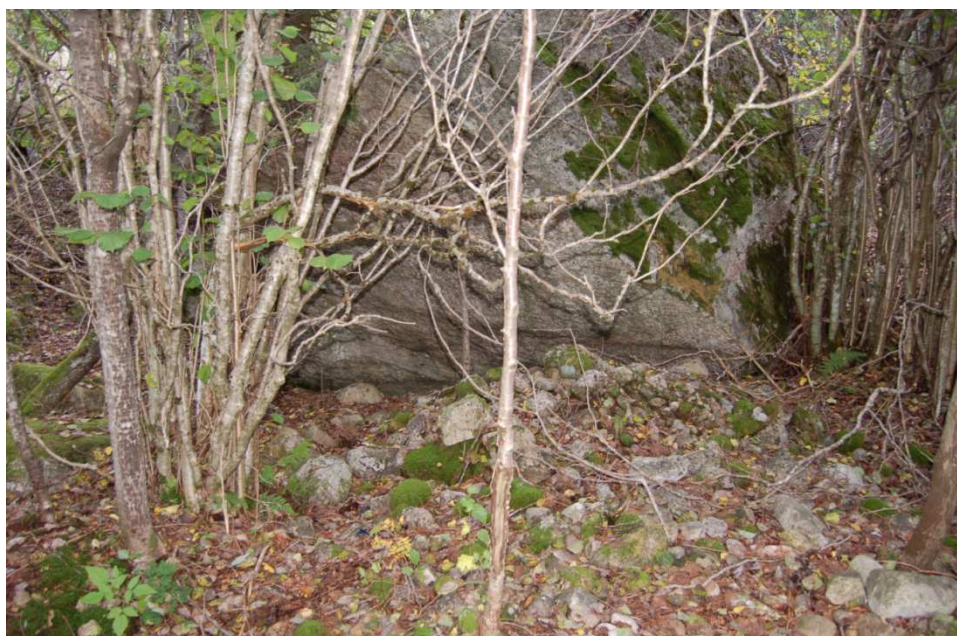
Ved Hodna, øst for elven ble det registrert ved alle strømtrase-alternativene. Helt nede ved elva, rett vest for Rosseland ble det registrert to strukturer: **S6:** en liten heller og noen små ryddingsrøyser. Ligger i den nordlige kanten av jordet i gnr23 bnr1. **S7:** Rester etter et steingjerde

S6: Liten Heller og ryddingsrøyser

**Vurdering:** Planlagte tiltak kan komme i berøring av registrerte kulturminner. Avbøtende tiltak vil være å plassere mastene så langt unna kulturminnene som mulig.

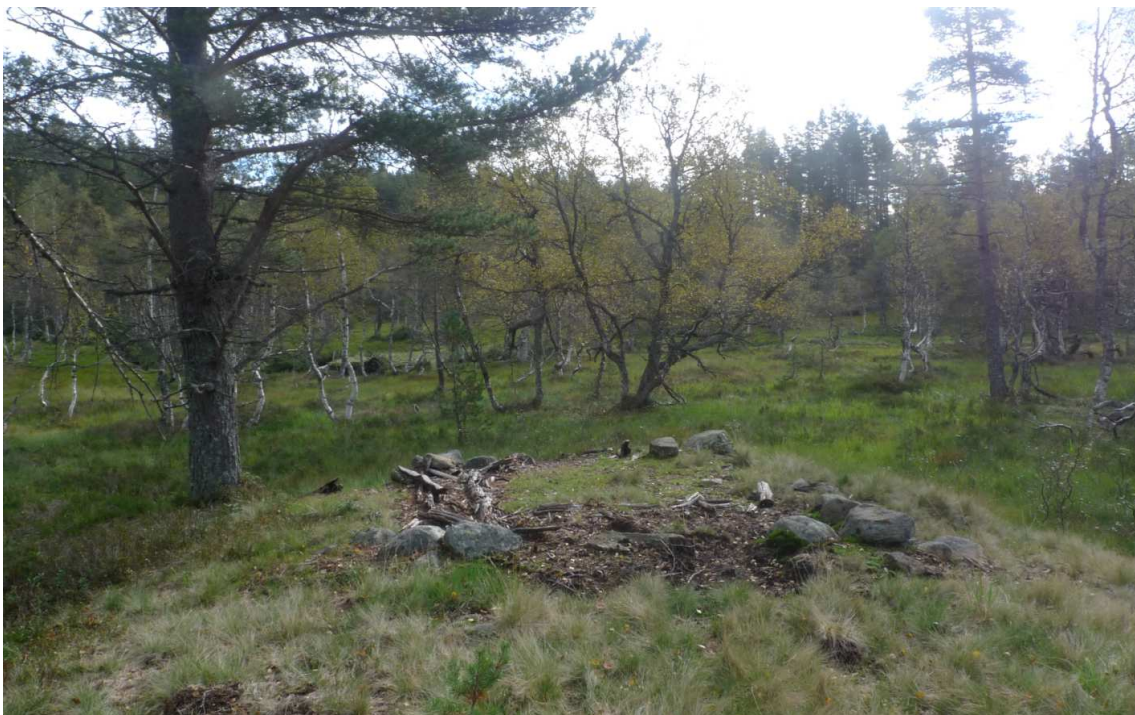
*Ved Larsliknuten* ble det registrert rester etter en Ødegård og en ferdselsvei. I tillegg ble det observert et fint område rett ved elven (like ved Smådalen) Hvor det ut i fra planen ser ut til at alternativ 2.2 kommer til å gå og at det trolig vil stå en mast her, i dette området vil det være aktuelt å sjakte maskinelt om dette alternativet tas i bruk. **S8** Hustuft fra ødegård, Stein fundament og rester etter treverk. (mulig laftet løe). **S9**: tidligere dyrket mark/beite og rester etter ødegård. **S10**: Ferdselsvei. **S11**: område aktuelt for sjakting

S8:hustuft fra ødegård.

**Vurdering:** Planlagte tiltak kan komme i konflikt med et godt bevart og sammenhengende kulturmiljø. Luftspenn over dette kulturmiljøet vil ha stor negativ konsekvens for opplevelsesverdien. Avbøtende tiltak i dette området vil være å ikke bygge noe/velge en annen trase.

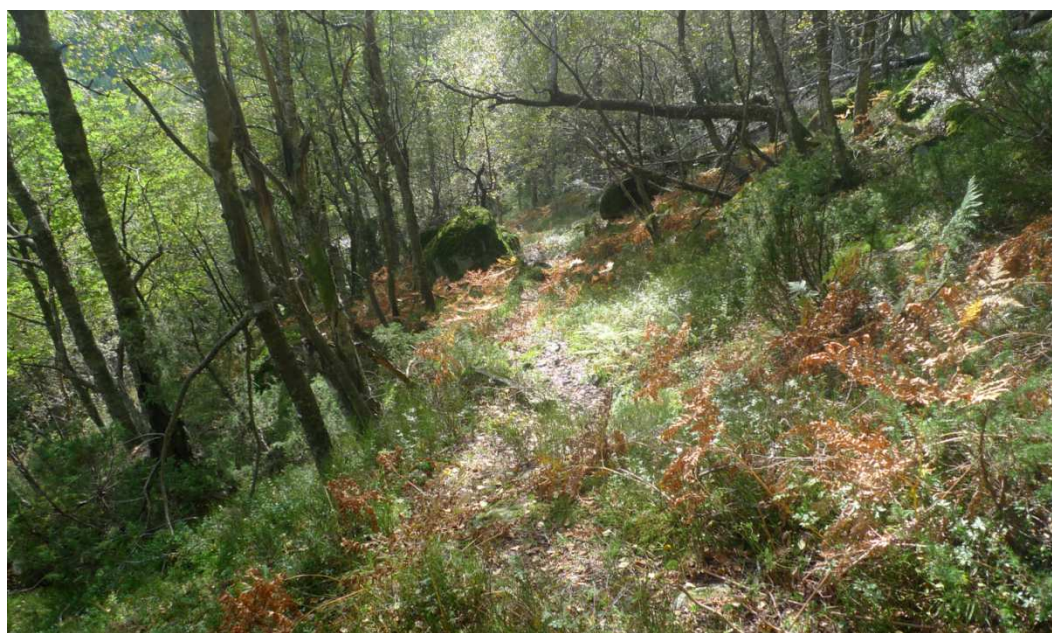
S10: ferdselsvei.

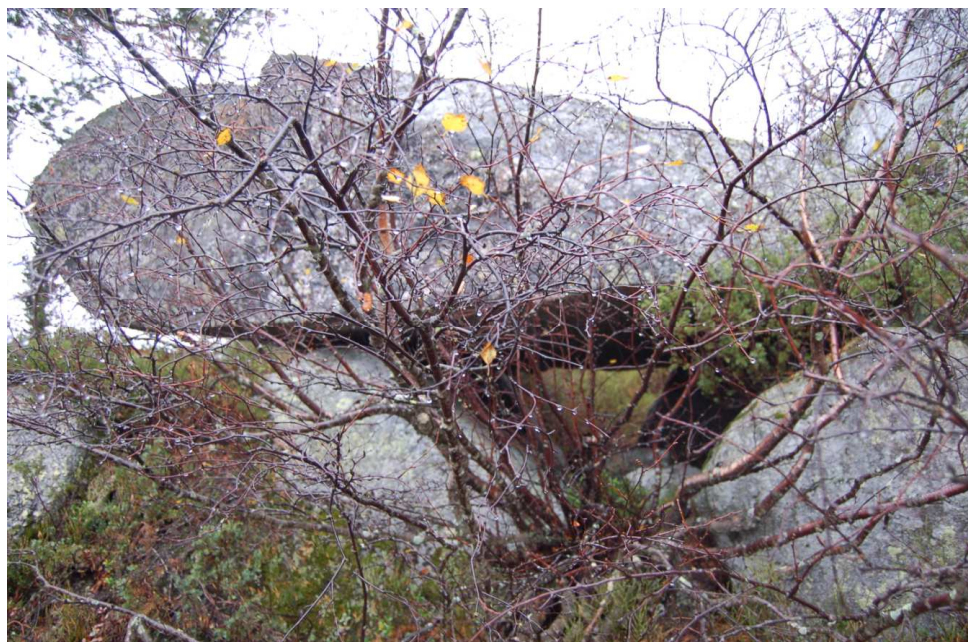
*Ved Åstølsvatn* er det planlagt ny kraftstasjon og tunnel i tillegg til diverse strømtrase alternativ. Kraftstasjonen er i konflikt med et nyere tids kulturminne: den tidligere registrerte Ødegården som ligger her (Øvre Øygard). Det ble tatt fire negative prøvestikk rundt ødegården, i tillegg ble det registrert en liten heller. Det ble også registrert en fin heller på fjellet bak ødegården. **S12:** Heller på fjellet bak Ødegården. Hellen er fin og tørr, med to mulige oppholdssted. En stor flat stein ligger over to andre store steiner som et tak, ligger også inntil fjellveggen. Inngangen er ca 1,5m bred og kun 1m høy, men 2,5mdyp. Fin utsikt. **S13:** Ødegård (Øvre Øygard), Det står i dag en liten hytte, hvor huset har stått, noen store steiner som grunnmur, og et steinhellelag utenfor inngangen, også utedoen står på gamle steinfundament. Det ble ikke funnet noe i de fire prøvestikkene som ble tatt rundt hytta, men rester av en gammel ovn ble funnet i torva. Rett bak hytta utgjør kanten av fjellet en liten heller. Liten for å være oppholdssted, men strategisk beliggenhet, fin for eksempel å lagre vedtre i.

S12: Heller på fjellet bak Øvre Øygard (Åstøl).

**Vurdering:** Bygging av kraftstasjonen kommer i konflikt med Øvre Øygard. Dersom kraftstasjonen ikke kan flyttes et annet sted, må det foretas en grundigere arkeologisk registrering og dersom det blir påvist fredete kulturminner, må det søkes om dispensasjon fra vernebestemmelsene i kulturminneloven. Avbøtende tiltak vil altså være å foreta en arkeologisk undersøkelse for å ta vare på kunnskapsverdien. I dette området er det spesielt uregistrerte kulturminner under bakken som er interessante. Stølsområder har gjerne en svært lang brukstid, fra yngre steinalder (2-3000 f.Kr.) og frem til i dag.

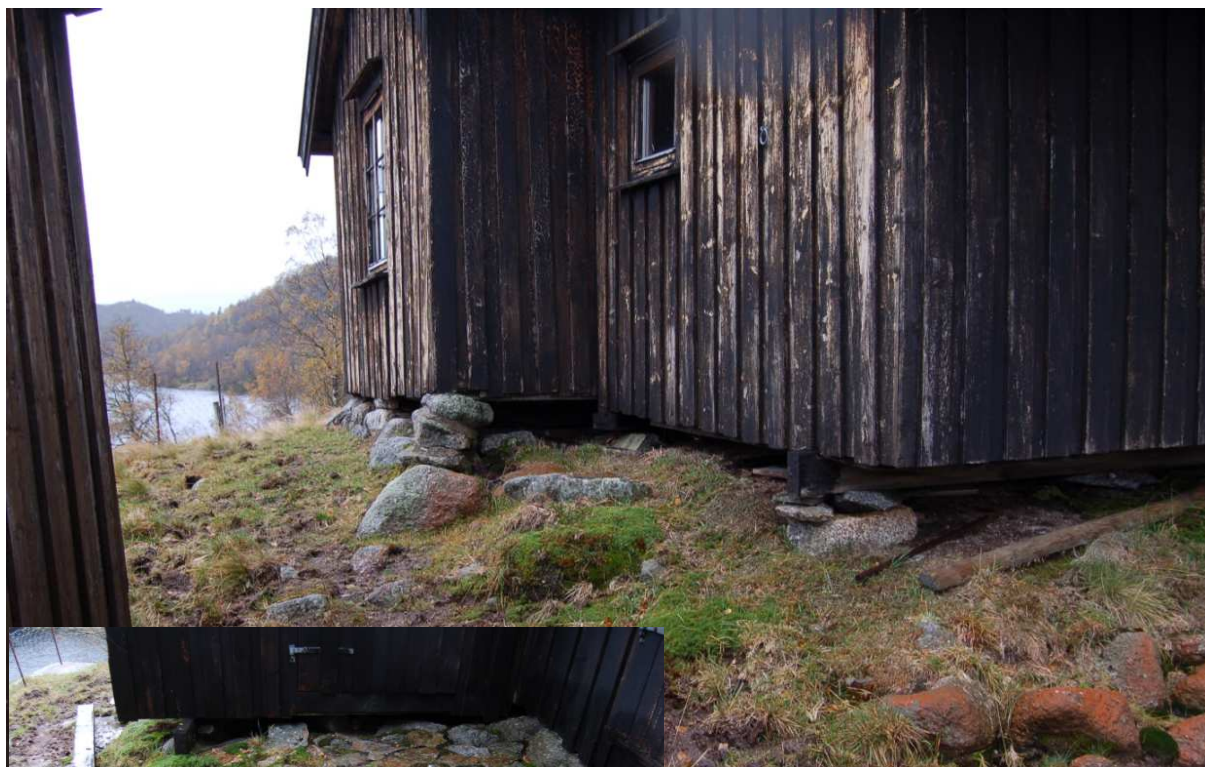
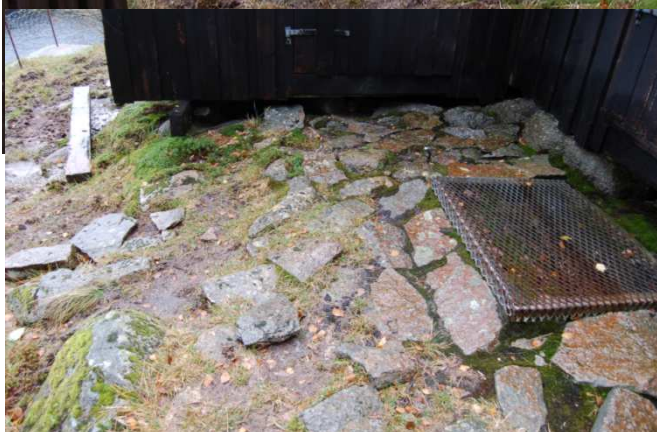
S13: Øvre øygaard, fundament i stein og steinlagt flate.

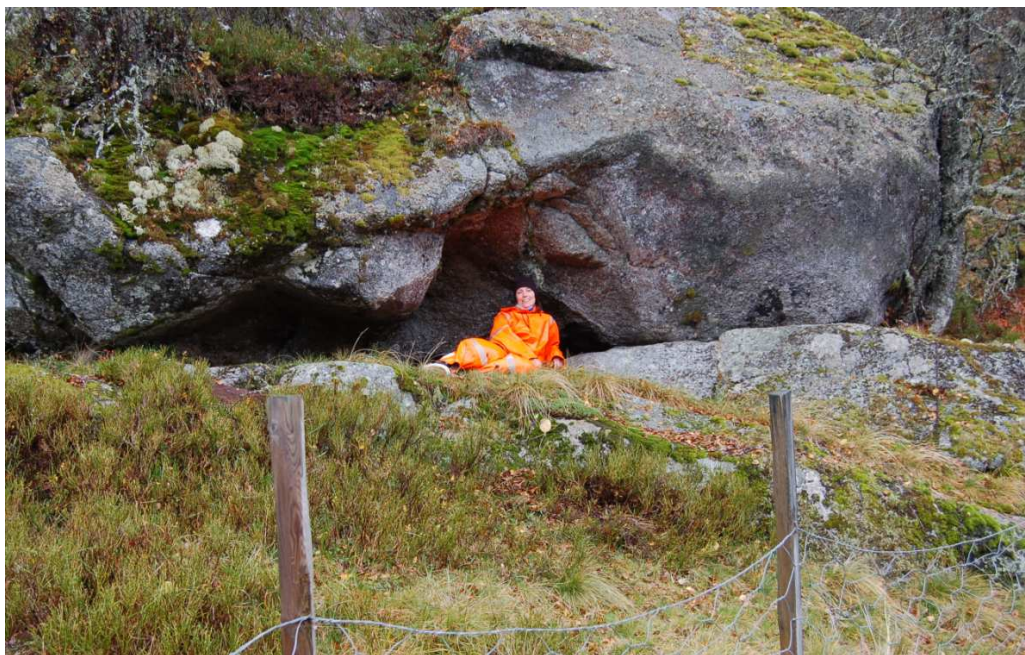
S13: Liten heller rett bak ødegården

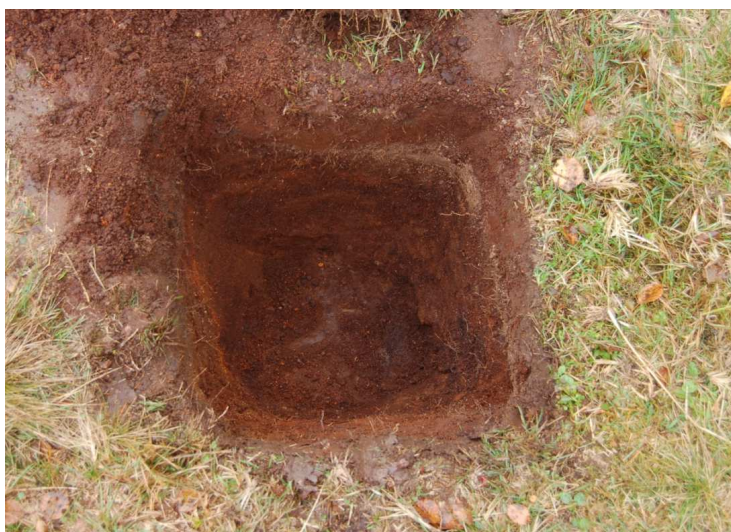
Prøvestikk 3

**Prøvestikk 3:** 40x40x50cm (rett sør for hytta). 10cm torv, 3-4cm grått sandlag kun i nord og østlig profil 36cm rød kompakt sand. Funn av en rusten spiker i det øverste laget.

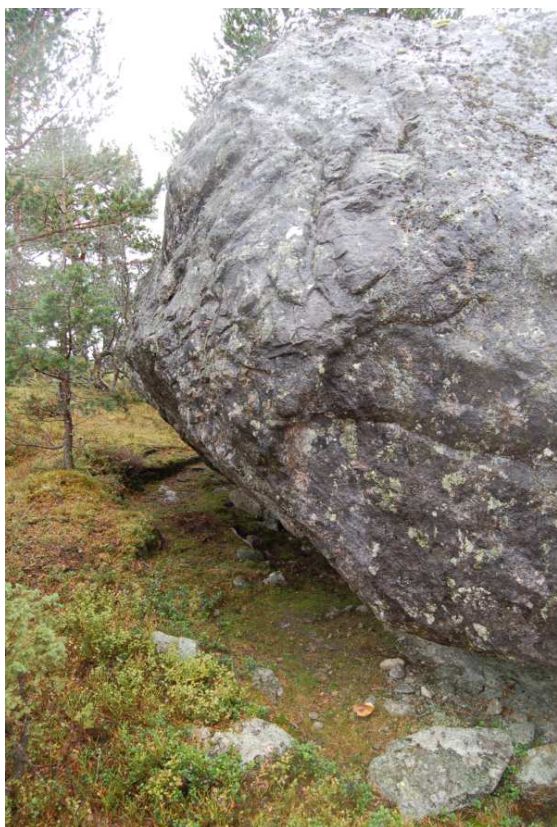
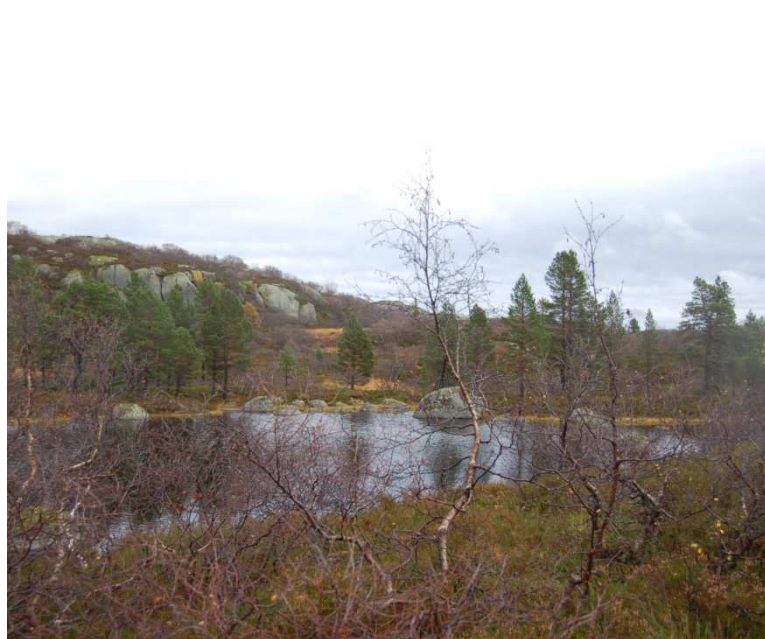
*Lomtjønnheia*: Her ble det registrert to små hellere, en fin prøvestikk lokalitet og en mulig fangstgrop. **S14**: En Stor stein på toppen av fjellet heller østover. Hellen er liten og litt upraktisk, men fin utsiktpunkt. 0,5m høy og 1,5m dyp. **S15**: Aktuell prøvestikk lokalitet. På toppen av Lomtjønnheia er det et spesielt landskap, det er et flatt terreng med mange små vann, det er også i ly av den høyeste fjelltoppen i nordøst. **S16**: Liten heller i fjellvegg, den er høy men kun 0,5-1m dyp, gir ikke mye ly. **S17**: Mulig fangstgrop. Det er en stor og dyp grop 4x3m i diameter og 1,5-2m dyp. Gropen ligger strategisk til like ved bratt fjellskrent. Det er imidlertid mistenkelig at den ligger i noe våtmark/myr grunn. Kan hende gropen er naturlig dannet av is.

Venstre: S14 Heller, Over: S15 område aktuelt for prøvestikking.

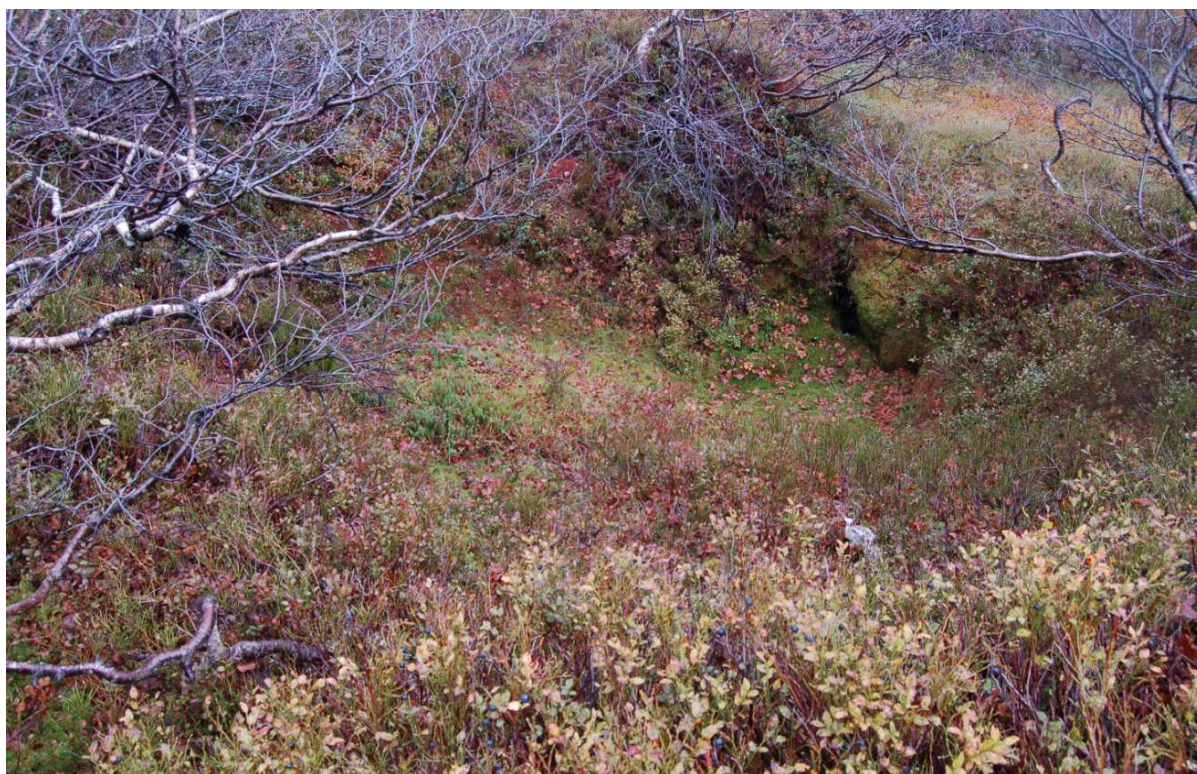
S17: mulig fangstgrop, noe usikkert. Har sett flere naturlige groper i området.

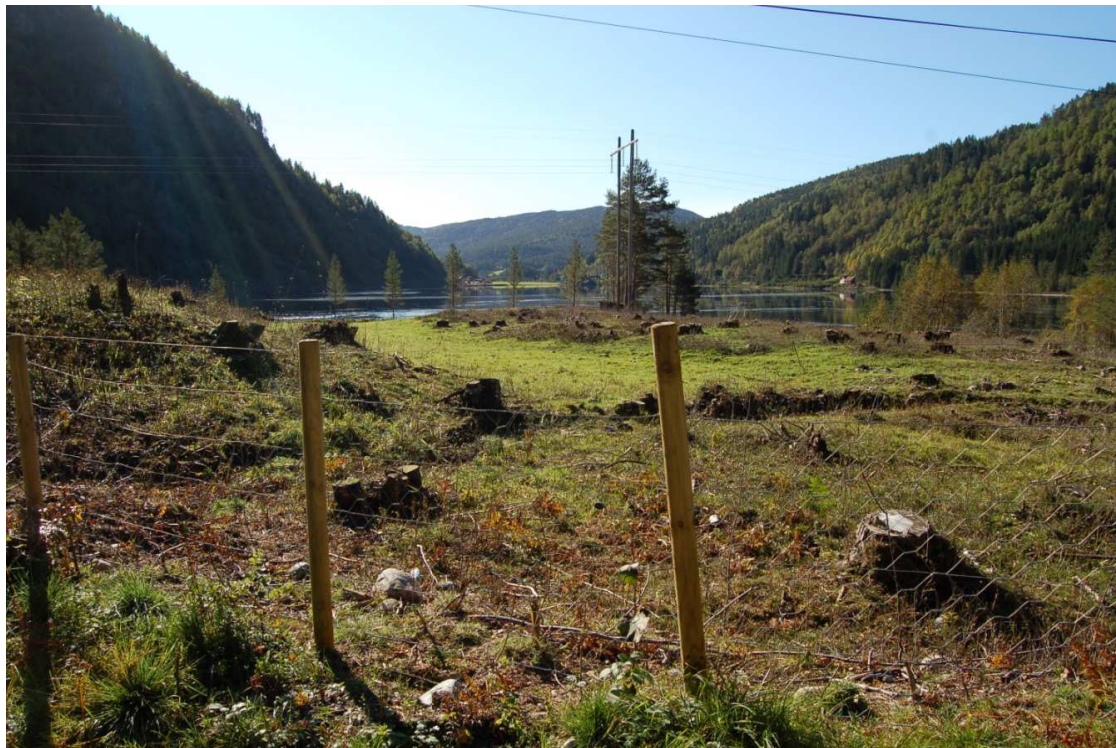
På Logna ble det observert et område som vil være aktuelt å sjakte maskinelt. Det står allerede en kraftstasjon og strømmaster her, men om det skal utbygges ytterligere vil det være aktuelt med sjakting. Det er en fin åpen flate rett hvor elva munner ut i Svartevatn og i ly av Osfjellet/haupeliknuten i øst.

**S18:** Fint område for tidligere bosetting og /eller jernvinneanlegg, aktuelt område for maskinell sjakting.

S18: område aktuelt for sjaktning, ved eventuelle planer om utbygging.

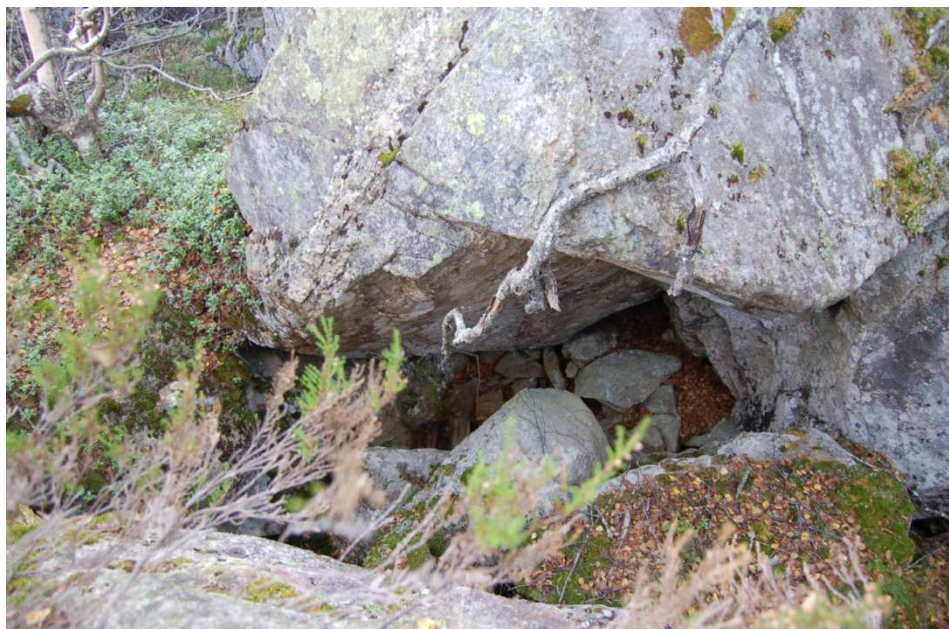
**S19:** Heller, i en røys i en stor fjellsprekk. Det er mange små hellere og huler i denne ura som ligger i en dyp fjellskrent. Det er fin utsikt, men ellers er det ulent terreng og derfor noe upraktisk oppholdssted.

S19: Heller og små huler i ur i fjellsprekk.
