# Konsekvensanalyse for Nedre Otta kraftverk, Sel og Vågå kommuner

Kulturminner og kulturmiljø

Rapport utarbeidet av fagenhet for kulturvern,  
Oppland fylkeskommune, 22.01.2010

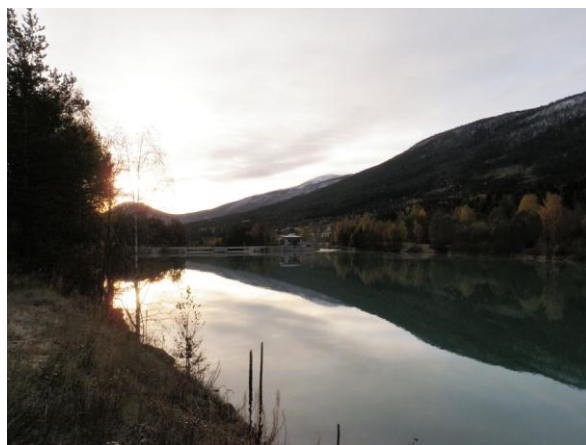
**Bilde 4: Eksisterende inntaksdam ved Eidefoss. Inntakskonstruksjon for alternativ Pillarguri vil komme på motsatt bredd. Bildet er tatt mot SØ. Foto: Øystein R. Andersen**

Alternativ Pillarguri er det største av de to prosjekterte alternativene for Nedre Otta kraftverk. Inntak er tenkt ved Eidefoss, Ottadalen, mens utløp vil komme ved Einangen, Gudbrandsdalen. Dette gir en samlet tunnellengde på 14,6 km. I tillegg kommer to mindre svingetunneler (oppstrøms og nedstrøms) samt adkomsttunnel til stasjonshall på ca. 470 m. Stasjonshallen skal sprenges ut i fjell med ca. mål 16 x 90 x 34 m (bredde x lengde x høyde). Den skal ligge ved Veggem, men dens nøyaktige plassering er ikke endelig vedtatt da dette er avhengig av grunnforhold etc. Eksisterende inntaksdam ved Eidefoss skal benyttes for Nedre Otta kraftverk. Det vil imidlertid bli etablert en ny inntakskonstruksjon langs Ottalevas sørlige bredd, mellom denne og fv. 436. Betongkonstruksjonen vil måle 25 x 55 m, men vil ellers være lav med unntak av et høyere lukehus på ca. 8 meters høyde. Landskap og elveløp rundt inntaksdammen ved Eidefoss er allerede sterkt modifisert i forbindelse med eksisterende konstruksjoner. Inntakskonstruksjonen er derfor vurdert å ha liten negativ konsekvens for området rundt. Tiltakets fysiske inngrep i overflaten begrenser seg ellers til utløpskonstruksjon samt tunnelpåhugg i forbindelse med stasjonshall og svingetunneler. Behovet for anleggsveier er forsøkt redusert til et minimum, følgelig skal tunnelpåhugg for adkomsttunnel til stasjonshall ved Veggem ligge ut mot fv. 436 (*Baksidevegen*). Tunnelpåhugg for oppstrøms svingetunnel vil riktignok ligge noe høyere i lia, men vil antakelig knyttes til eksisterende skogsbilvei opp Veggumslia. Hvorvidt denne må rustes opp og utbedres er uklart. Ny anleggsvei/adkomstvei er nødvendig i forbindelse med utløpskonstruksjon ved Einangen. Veien vil utgjøre en kort strekning, men vil medføre en nyetablering av overgang/undergang ved jernbanelinja.

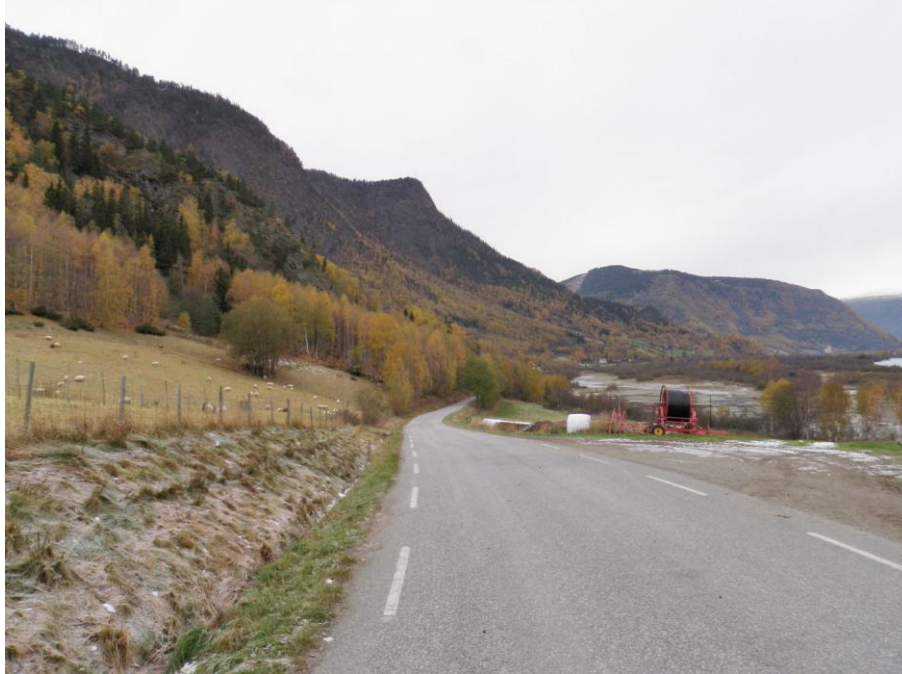
**Bilde 5: Fv. 418 nord for tunet på Breden nordre, gnr. 200/6, Sel kommune. Bildet er tatt mot N. Utløpskonstruksjonen vil komme på nedsiden av veien (og jernbanen) i bakkant av dyrka marka. Foto: Øystein R. Andersen**

Ved utløpet er det tenkt en større betongkonstruksjon med to vertikale sjakter. Konstruksjonens utforming er noe usikker da plassering er avhengig av grunnforholdene på stedet. Ifølge forprosjektet, vil det bli en relativt lav konstruksjon som vil gå i flukt med elvebredden. Bygget

vil stikke 40-45 m ut i elva, men vil delvis bli dekket av vann, avhengig av vannføringen i elva. Tiltaket er vurdert å ha liten negativ virkning på kulturmiljøet rundt gårdstunet på Breden nordre (lok. 43). Utløpskonstruksjonens lave utforming og det faktum at den skal plasseres på utsiden av jernbanelinja gjør at den vil få liten innvirkning på oppfattelsen av kulturmiljøet nord for gården.

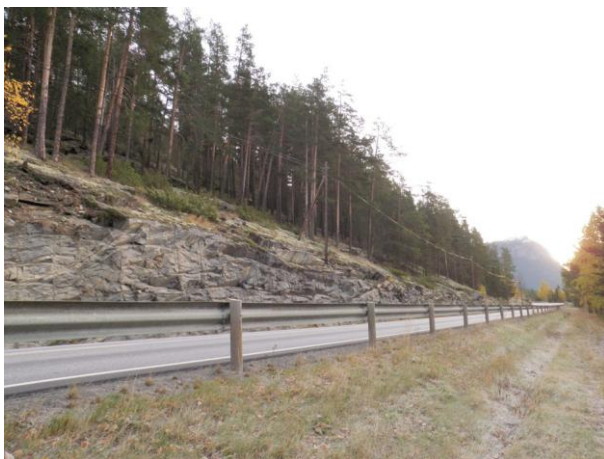
**Bilde 6: Inntaksområdet ved Eidefoss for alternativ Åsåren. Inntakskonstruksjonen vil komme på utsiden av veien (rv. 15), utenfor høyre bildekant. Rørgaten vil gå under veien og inn i fjellmassivet på motsatt side. Bildet er tatt mot Ø.**  
**Foto: Øystein R. Andersen**

Ny inntakskonstruksjon skal ligge parallelt med Ottaelva langs elvas nordlige bredd. Til tross for en betydelig betongkonstruksjon vil denne bli plassert på utsiden av rv. 15. Inntaket vil følgelig bli plassert i et område som har vært endret mye i forbindelse med tidligere kraftverksutbygging. Tiltaket er derfor blitt vurdert å ha liten negativ til ingen konsekvens for bygningsmiljøet på Fossen, lok. 24 og 25, og ingen konsekvens for ulvestue, fangstgroper og kullgroper høyere opp i dalsiden (lok. 20, 21 og 22 m.fl.). Ulvestua ligger nært tunneltraseen, men så lenge tiltaket ikke medfører fysiske inngrep i markoverflaten vil det ikke ha konsekvens for kulturminnet. Det eneste måtte i så tilfelle være setningsskader i forbindelse med sprengningsarbeider i bakken under.

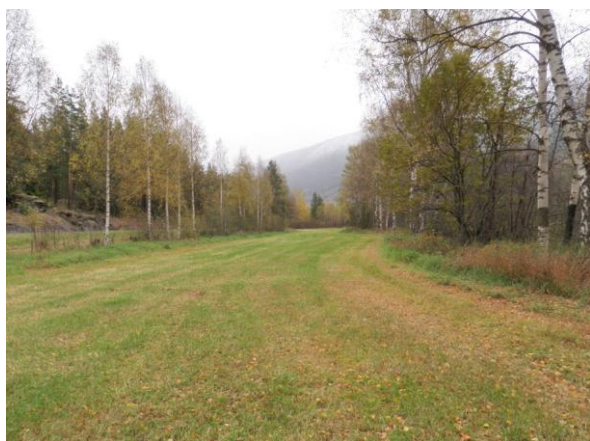
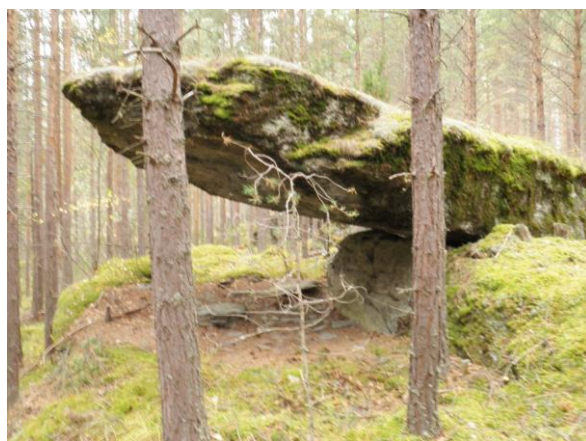
**Bilde 7 & 8:** På bildet t.v. sees påvist sted for fjernet gravfelt, lok. 26. To gravhauger skal ha ligget i bortre enden av jorden. I venstre bildekant sees rv. 15, og innslag for adkomsttunnel til stasjonshallen skal ligge umiddelbart på oversiden av veien. På bildet t.h. sees heller på lok. 27. Bildene er tatt mot henholdsvis SØ og NV. Foto: Øystein R. Andersen

Eneste fysiske inngrep i forbindelse med stasjonshallen ved Tolstadskridu er tunnelpåhugg for adkomsttunnel med tilhørende portalbygg og anleggsvei ut til rv. 15. Ettersom tunnelpåhugget skal ligge på oversiden av riksveien vil det ikke berøre gravfeltet på lok. 26. Dersom anleggsarbeidene allikevel skulle kreve inngrep i det dyrkede arealet på nedsiden av veien, må det foretas grundigere undersøkelser i form av maskinell sjakting for å avklare forholdet til gravfeltet. Det er funnet en skafthulløks på gården Hanslien på motsatt side av elva (jf. lok. 29). Dette vitner om aktivitet i området allerede i forhistorisk tid. Gravminnene på lok. 26 er fjernet og har i dag ingen synlige spor på markoverflaten. Med de forbehold om direkte inngrep på området nevnt ovenfor, er tiltaket vurdert å ha liten negativ konsekvens for lok. 26.

Endelig plassering av tunnelinnslag for adkomsttunnelen er ikke fastlagt, men påhugget vil bli trukket inn fra riksveien. Terrenget på oversiden av veien er preget av markante bergrygger med til dels store rasblokker fra bergveggen opp mot Andershøe. For å oppnå tilstrekkelig overbygg med massivt fjell, må innslaget trekkes inn mot en brattere stigning i terrenget. Tunnelpåhugget kan følgelig komme nært den mulige helleren på lok. 27. Det er ikke avklart hvorvidt lokaliteten faktisk er en heller. Det ble verken påvist tilvirket steinmateriale, eller ildsted under registreringen. Det bør derfor vurderes å prøvestikke for å avklare situasjonen rundt lok. 27. Inntil videre er tiltaket vurdert å ha liten negativ konsekvens, men med potensial for stor negativ konsekvens dersom tilvirket steinaldermateriale skulle bli påvist ved prøvestikking.

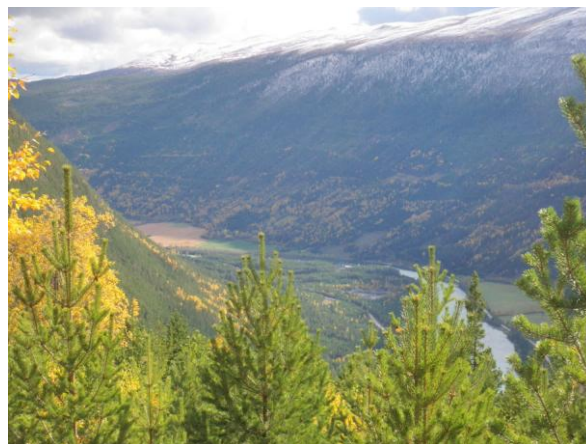
**Bilde 12: Tolstadskridu sett fra Skriduskaret. I bunn av dalen sees Slettmo med gården Veggum rett rundt svingen mot sør. Planlagt trafohall for alternativ Pillarguri vil ligge inne i fjellet i motsatt dalside (midt i bildet). Luftlinja vil krysse Ottaelva, over Slettmo, og opp Toostadskridu. Bildet er tatt mot SØ. Foto: Øystein R. Andersen**

Tilknytning mellom trafohall og kraftlinje skal skje gjennom adkomsttunnel til kraftstasjonen. Merk at på prosjekterte plankart er luftlinje trukket godt opp i Veggumslia. Ettersom linja skal trekkes i kabel gjennom adkomsttunnelen til stasjonshallen, vil imidlertid det reelle oppstartspunktet for luftstrekket sammenfalle med adkomsttunnelens påhugg. Som for alternativ Pillarguri, er det tiltakets fjernvirkning i forhold til husmannsplassen oppe i Veggumslia, lok. 36, og på kulturmiljøet ved Veggum nordre, lok. 32, som er viktig. Konsekvensene er vurdert som liten negativ på husmannsplassen, mens som middels negativ på kulturmiljøet ved Veggum nordre. For kulturminnet på lok. 28 vil kraftlinja ha ingen konsekvens. Steinbruddet utgjør hovedsakelig et lite hulrom i en stor rasblokk og er trolig fra nyere tid.

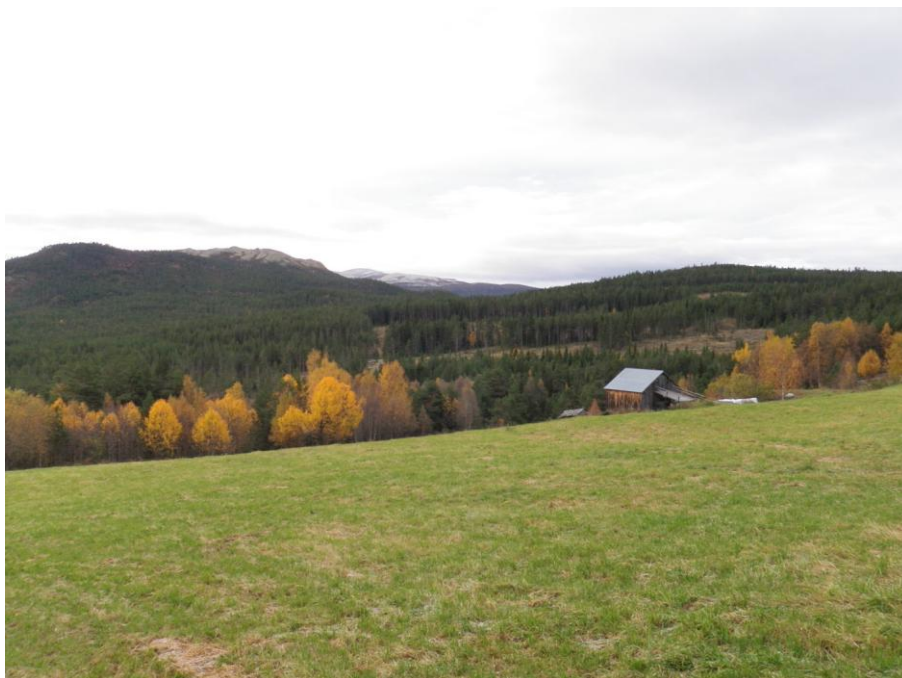
**Bilde 13: Tjorsætra under Tolstad, gnr. 1/1, Vågå kommune. Ny 132 kV er planlagt å komme gjennom skaret midt i bildet og passere i nedkant av setra (nede t.v. i bildet).**

**T.h. sees Kvilingen, mens t.v. sees Andershøe. Bildet er tatt mot S.**

Alternativ G1 vil ikke direkte berøre setermiljøet på Tjorsætra, lok. 11 (m.fl.), men fjernvirkningen vil være betydelig. De eksisterende kraftlinjene over Tolstadåsen ligger godt kamuflert i bunnen av dalsøkket nedenfor setra. Den nye 132 kV linja vil derimot komme over motsatt åsrygg og vil bli godt synlig fra seterområdet. Samtlige tre prosjekterte alternativer skal komme over denne åskammen fra Skriduskaret, og vil få den samme uheldige plasseringen i terrenget. Alternativ G1 er det alternativet som ligger lengst unna Tjorsætra, og er vurdert å få middels negativ konsekvens for kulturmiljøet på setra. For i større grad å skjerme setermiljøet, anbefales det å flytte linja lenger øst, jf. avsnitt 4.1.4.

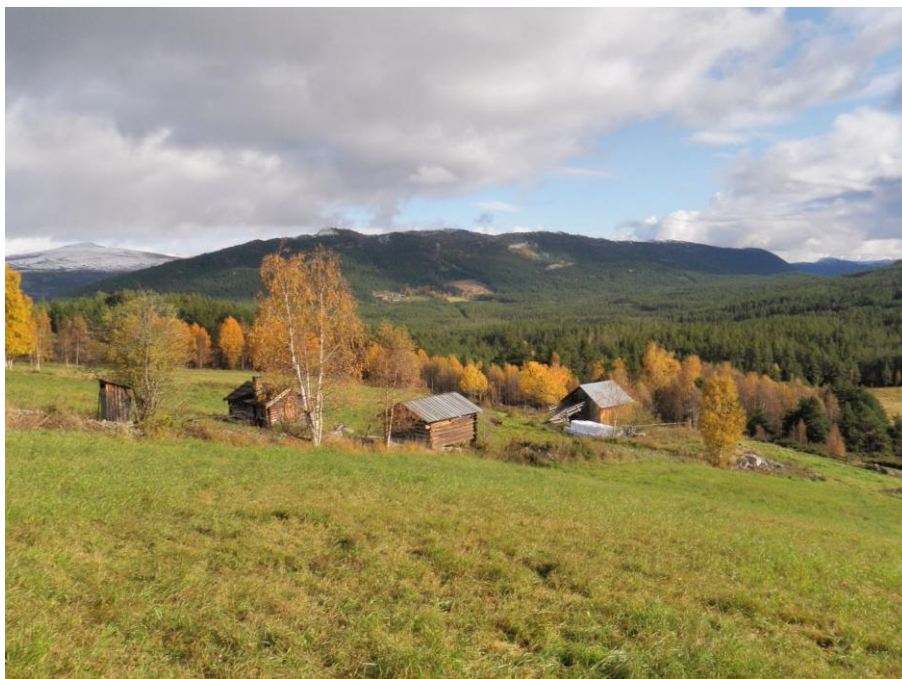
**Bilde 15: Øvre del av Tjorsætra under Tolstad, gnr. 1/1, Vågå kommune. Alternativ G2 vil passere setra i bakkant av den dyrka marka midt i bildet. Alternativ G1 vil passere i skogsområdet noe lenger øst, i bakkant av den lille flekken med dyrka mark ytterst i høyre bildekant.**

Med sin småskalabebyggelse må Tjorsætra karakteriseres som et godt bevart seterområde i et verdifullt kulturlandskap. Inkludert i dette kulturlandskapet ligger det rydningsrøyser og steingarder som forteller sin del av jordbrukshistorien og om drifta på setra. Slike kulturlandskap er spesielt sårbare for større inngrep som medfører betydelige endringer i landskapsbildet. Da alternativ G2 er tenkt å krysse nedre del av dette seterområdet, så er dette vurdert å få stor negativ konsekvens for setra. Det bør derfor søkes å finne en løsning hvor kraftlinja trekkes lengst mulig unna setra. En alternativ omlegging av linja mot øst er allerede nevnt under avsnitt 4.1.3, og en lignende løsning bør også vurderes for alternativ G2.

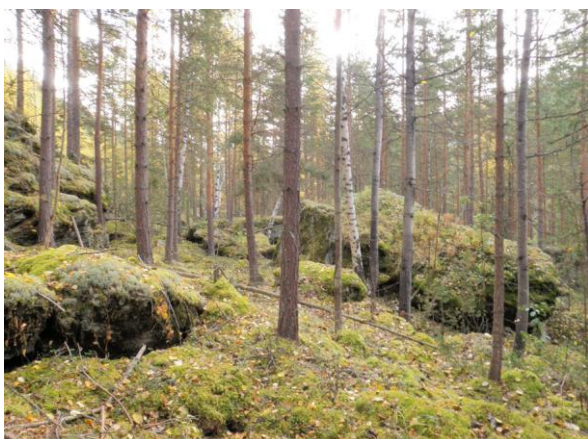
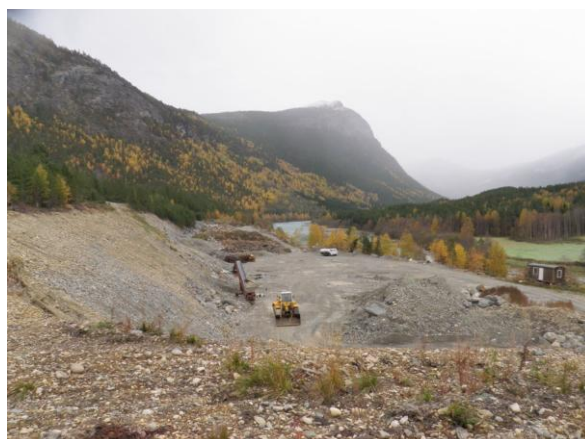
Bilde 16 & 17: Bildet t.v. viser terrenget i deponi 1, mens bildet t.h. viser eksisterende masseuttak ved deponi 1c. Bildene er tatt mot henholdsvis SØ og Ø. Foto: Øystein R. Andersen

Deponi 1 vil dekke et areal på ca. 150 000 m<sup>2</sup> med en lengde på ca. 800 m og en maks bredde på ca. 200 m. På det meste vil terrenget bli hevet med en høyde på bort imot 15 m, og lagringskapasiteten er anslått til ca. 860 000 m<sup>3</sup>. Området skal beplantes og reetableres som skog etter deponering. Deponi 1b måler ca 400 x 225 m og vil berøre et areal på ca. 70 000 m<sup>2</sup>. Etter at eksisterende masseuttak er fylt igjen, skal terrenget heves med ytterligere ca. 10 m. Volum for deponert sprengmasse er anslått til ca. 550 000 m<sup>3</sup>. Også her skal området reetableres som skog. Deponi 1c vil fungere som en innstandsetting av eksisterende masseuttak. Området måler ca. 280 x 70 m og vil dekke et areal på ca. 15 000 m<sup>2</sup>. Fyllmassene skal terrengformes som en avflatet skråning ut mot elva. På det dypeste vil det ligge ca. 10 m med påfylt sprengmasse. Det totale volum for deponert masse er anslått til ca. 60 000 m<sup>3</sup>.

En eventuell realisering av deponi 1 vil i stor grad skjule rasblokka hvor det er tatt ut stein på lok. 28. Deponiet vil således ha stor innvirkning på lokaliteten, men må allikevel sies å få liten negativ konsekvens tatt bruddets lave verdi i betraktning. Konsekvensen kan på den annen side ytterligere reduseres dersom steinblokka flyttes. Blokkas plassering er vurdert å ha liten betydning for oppfattelsen av lokaliteten.

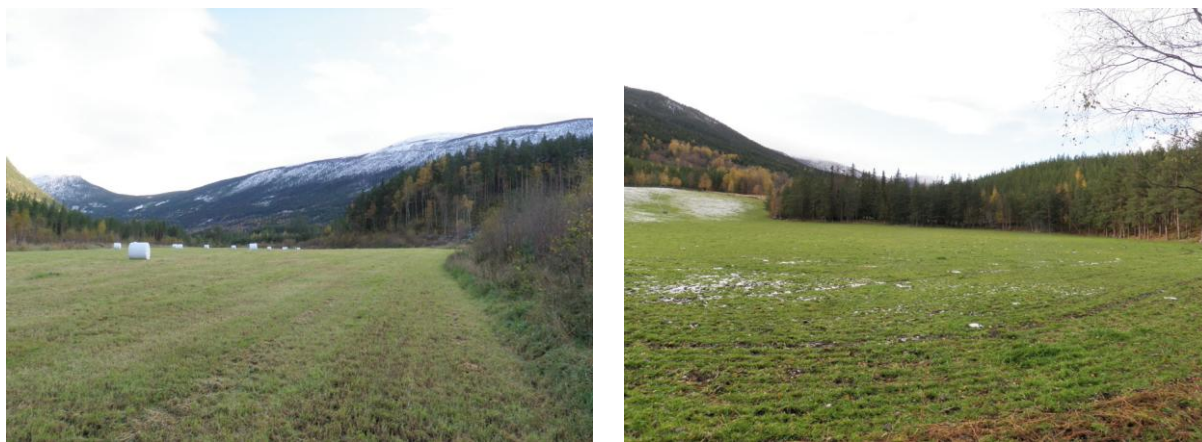
Bilde 18 & 19: Dyrka arealer på henholdsvis Hanslien (deponi 3b) og Rustmo (deponi 3c).  
Bildene er tatt mot SØ og V. Foto: Øystein R. Andersen

Deponi 3b vil berøre et areal på ca. 50 000 m<sup>2</sup>. Deponiområdet strekker seg i en lengde av 465 m på oversiden av fv. 436. Maks bredde vil ligge på 165 m inn fra veien, men bredden vil variere mye da massen er tenkt å legges inntil markante morenerygger og bergdrag i terrenget. I tillegg skal eksisterende masseuttak i sørlig del av området fylles igjen og istandsettes. Både dyrka mark og skogsterreng vil bli berørt. Deponiet skal planeres i bakkant med en avflatet skråning ut mot veien. De plane flatene er planlagt å dyrkes opp etter deponering, noe som vil øke dagens dyrka mark fra 20 000 m<sup>2</sup> til framtidige 35 000 m<sup>2</sup>. Med en maks høyde på 10 m vil lagringskapasiteten bli ca. 300 000 m<sup>3</sup> sprengmasse.

Slik landskapsbildet er i dag vil et vegetasjonsbelte i stor grad hindre utsyn fra tunet på Hanslien til deponiområdet nede ved veien. Deponiet vil derfor ha liten innvirkning på gårdstunet på Hanslien. For løsfunn (lok. 29), mulige gravrøyser (lok. 30) og for ferdavegen (lok. 31) vil deponiet ha ingen konsekvens.

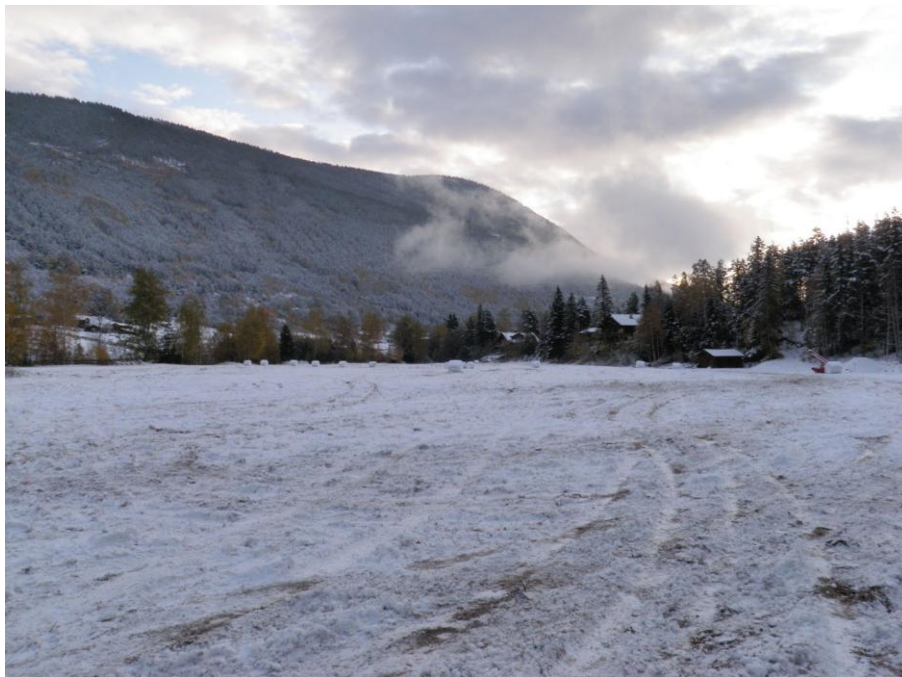
Bilde 23: Åsårmo, gnr. 216/77, Sel kommune, med åker som vil bli berørt av deponi 7. Bildet er tatt mot Ø, fra randvegetasjonen som skiller åkeren fra gruvesporene på lok. 37 og 38. Foto: Øystein R. Andersen

Omfattende inngrep i sporene etter gruvedriften som i verste fall kan føre til fjerning av lok. 37 og 38 er derfor vurdert å få stor negativ konsekvens.

Lokalitetene ligger imidlertid i kant av det planlagte deponiet, og en eventuell reduksjon i deponiets omfang kan redusere konfliktnivået noe. Forutsatt at deponiet trekkes tilstrekkelig ned i lia, slik at skinnegangsfundament og gruveinngang ikke skjemmes av nivåhevingen, kan konsekvensene reduseres.

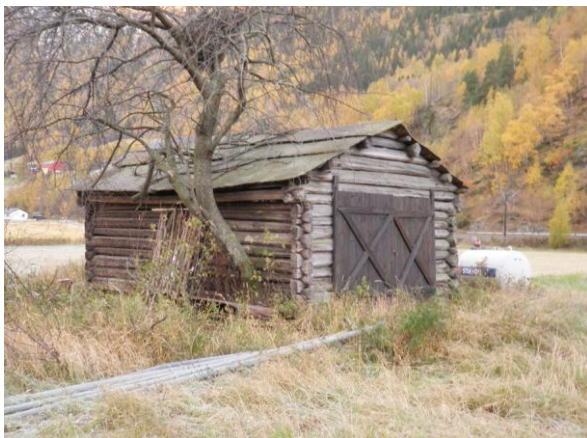
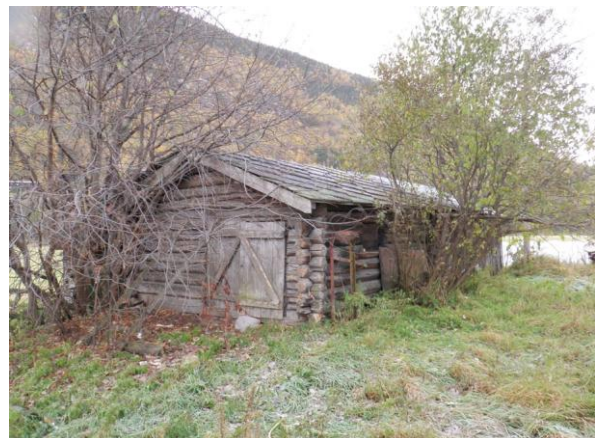
Bilde 28 & 29: Henholdsvis sørlig (t.v.) og nordlig (t.h.) driftsbygning på lok. 41. Den sørlige låven vil ligge innefor deponiområde 8, mens den nordlige vil ligge umiddelbart nord for deponiet.  
Bildene er tatt mot SV og NV. Foto: Øystein R. Andersen

I forbindelse med deponi 8 er det registrert et kulturmiljø, lok. 41. Kulturmiljøet består av et jordbrukslandskap med tilhørende driftsbygninger. Bygningene er to laftede låver som i dag benyttes som garasje, redskapsskjul og lagerplass. Låvene er typiske bygg som kan knyttes til de oppdyrkede elveslettene i Gudbrandsdalen, men som i de senere år ofte har gått ut av bruk og står og forfaller.

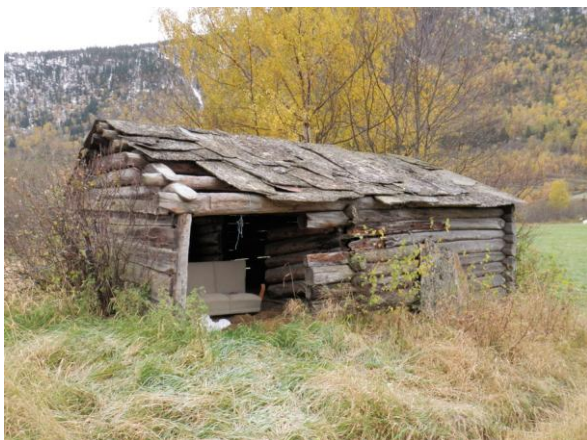
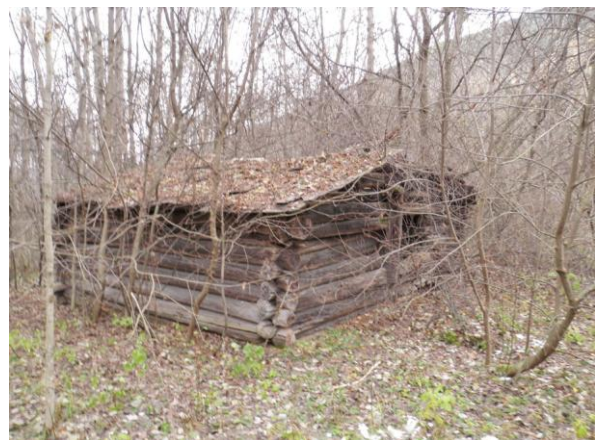
Bilde 31 & 32: Henholdsvis sørlig (t.v.) og nordlig (t.h.) driftsbygning på lok. 42. Nordlig driftsbygning vil ligge innenfor deponiområde 9, mens sørlig låve vil ligge umiddelbart sørøst for deponiet.

Det er registrert en lokalitet innenfor deponiområdet, lok. 42. Lokaliteten utgjør et kulturmiljø bestående av jordbrukslandskap med tilhørende bruksbygninger. Bygningene utgjør to laftede låver. Den ene ligger i forbindelse med den dyrka marka i sør, mens den andre ligger i tilknytning til en mer eller mindre gjengrodd glenne i den tett bevokste flommarka i nord. En tredje låve skal ha ligget i forbindelse med dyrka marka, men denne har blitt fjernet i de senere år.

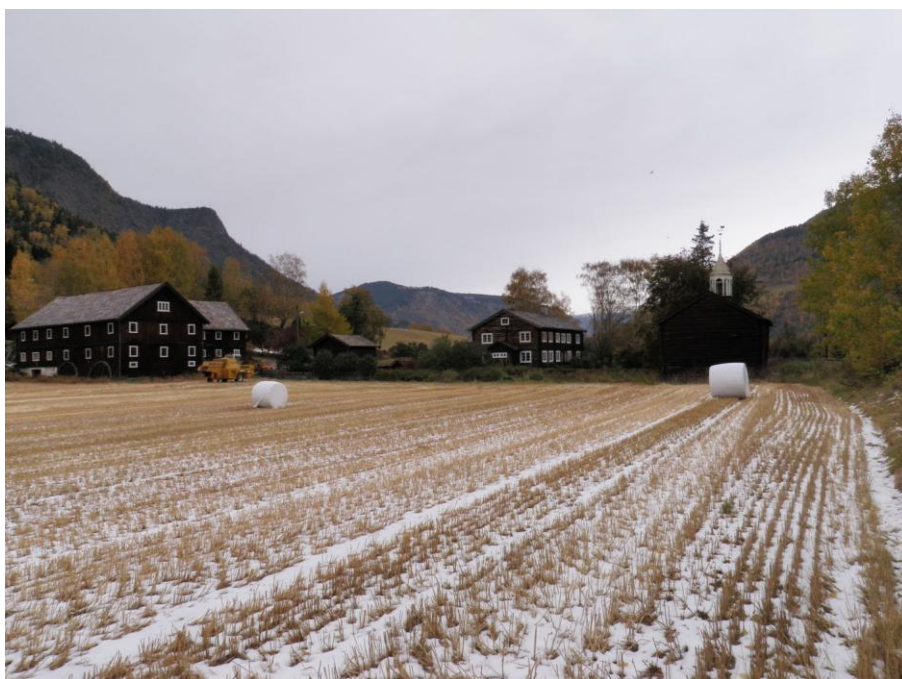
**Bilde 38: Gårdstunet på Breden søre, gnr. 200/1, Sel kommune. Det er i området i forkant av tunet at det ved pløyning skal ha dukket konsentrasjoner av menneskebein. Området er definert som en kirkegårdslokalitet, lok. 47 (id nr 33097), datert til middelalder. Lokaliteten inneholder muligens også rester etter en kirketuft. Bilde er tatt mot NNV. Foto: Øystein R. Andersen**

En realisering av deponi 11, slik deponiet ligger prosjektert i dag, vil innebære et inngrep i et automatisk fredet kulturminne av høy verdi, kirkegårdslokalitet, lok. 47. Tiltaket må derfor vurderes å ha stor negativ konsekvens for lokaliteten. For å foreta et slikt inngrep må det søkes Riksantikvaren om dispensasjon fra kulturminneloven. Dersom en slik dispensasjon skulle bli innvilget, skjer dette sjeldent uten forutsetning om en grundigere arkeologisk undersøkelse av lokaliteten. Kirkegårdslokaliteten med mulig kirkebygg er datert til middelalder, men også bosetningsspor i form av stolpehull etter hus, kokegroper etter matlagning og overpløyde graver fra jernalder kan ligge under dyrka mark.

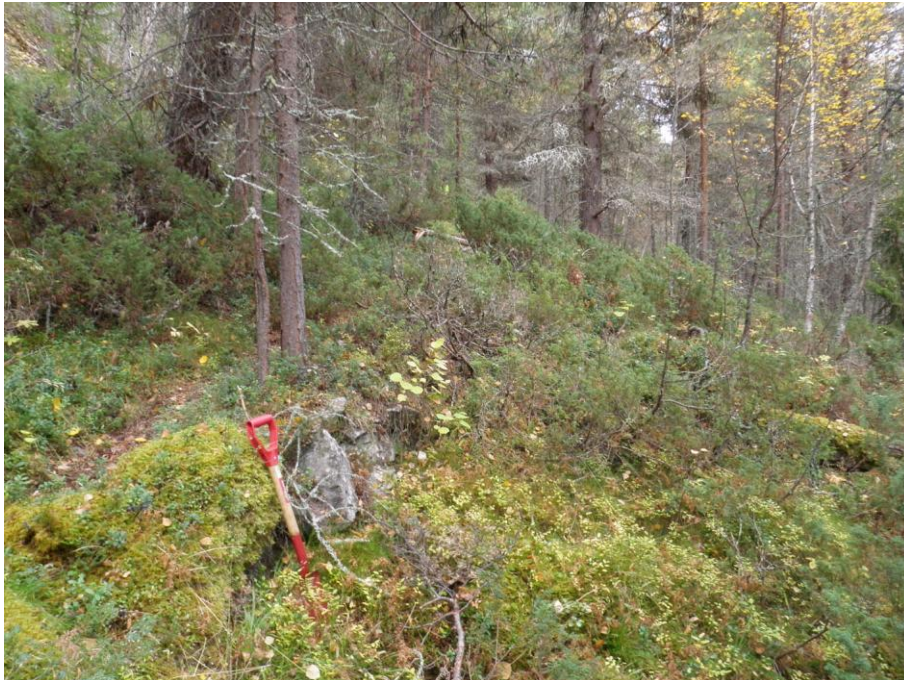
**Lokalitet 1: Veifar, Tolstadåsen, sett mot N/NØ.  
Foto: Mark Oldham**

Beskrivelse: Følger skrått opp lia, vest for Løytnantsdammen. Varierende bredde, men gjennomgående ca 2 m bred. Oppmurt trasé med tydelig tørrmur langs ytterkant. Stedvis utrast. Orientert NØ-SV. Målt inn i en lengde på ca. 160 m innenfor antatt tiltaksområde, men fortsetter ut av området og videre opp lia mot NØ. Nede på flata i SV går veifaret over i sti.

Merknad: Trolig sammenfallende med Lokalitet 1 hos Pilø (jf. Pilø 2008 b). Ifølge Pilø kan veien tilskrives anleggsarbeider i forbindelse med bygging av taubanen som fraktet klebermel fra gruva på Tolstad til jernbanestasjonen på Sel. Det ligger en teknisk installasjon for denne kabelbanen i området NØ for veifaret.

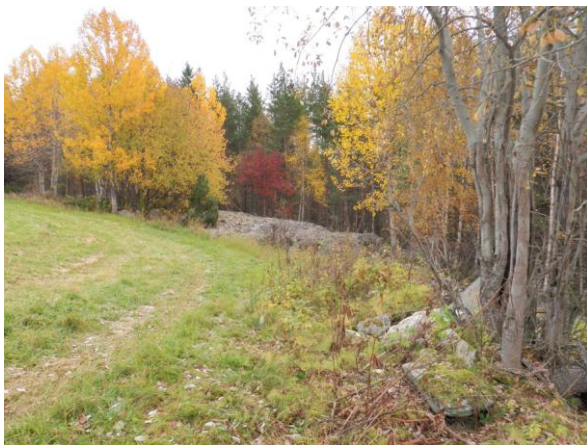
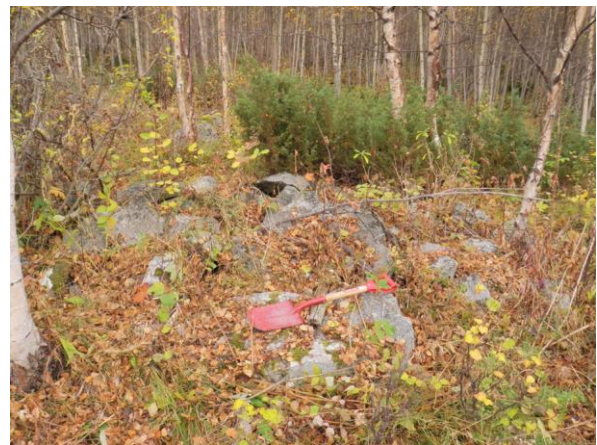
**Lokalitet 4: Felt med rydningsrøyser, Tjorsætra. Nedre del med store tippesteinsrøyser t.v. og øvre del med mindre, mer overgrodde røyser t.h. Bildene er tatt mot henholdsvis NØ og Ø.**

Røysene varierer i størrelse fra gjennomgående mindre røyser i N til store tippesteinsrøyser i

S. Ligger i kant av det oppdyrkede arealet på seterområdet.

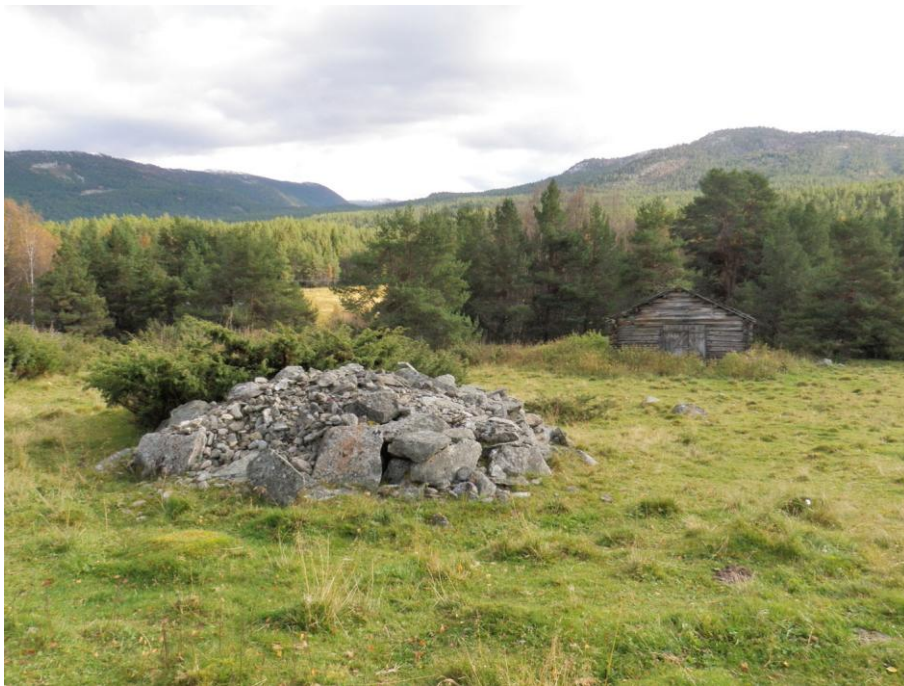
**Lokalitet 6: Rydningsrøys på overflatedyrket beite sett mot S.  
Foto: Øystein R. Andersen**

Beskrivelse: Rydningsrøys på overflatedyrket beite. Sirkulær, ca. 5 m i diam. og 75 cm høy.

Ligger mellom driftsvei og delvis sammenrast, laftet høylåve ute på beitet.

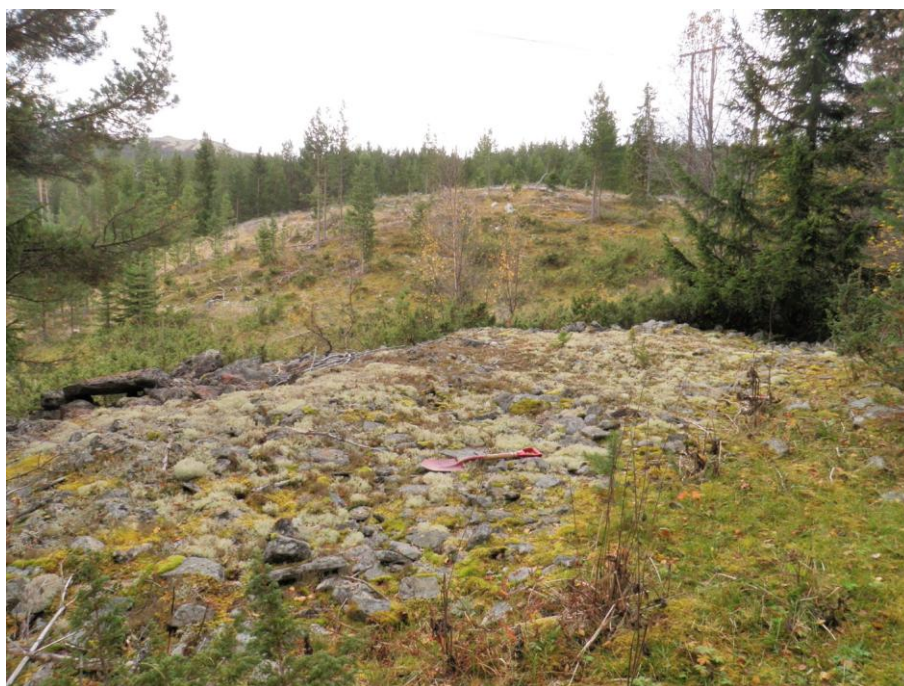
Beskrivelse: Stor tippesteinsrøys i kant av nedre del av seterområdet inn mot eksisterende kraftlinjer. Røysa ligger på utsiden av en steingard (jf. lok. 8) som danner yttergrensen til et i dag gjengrodd beiteområde.

**Lokalitet 7: Tippesteinrøys sett mot SV. Foto: Øystein R. Andersen**

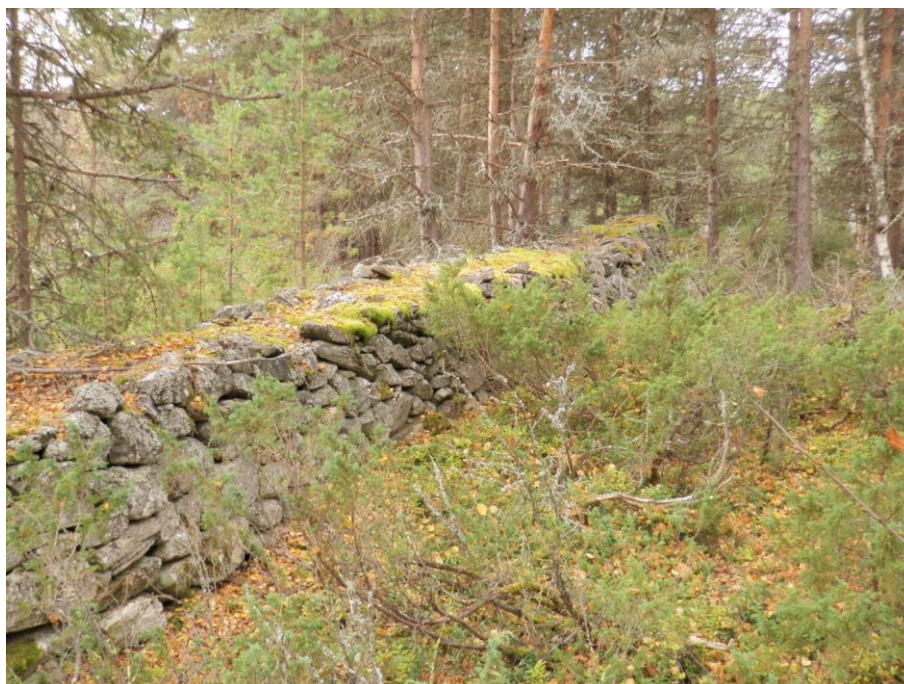
Beskrivelse: Pent oppmurt steingard, 1,20 m høy og 85 cm bred. Bevart i en lengde på ca. 30 m. Stedvis utrast. Ligger i kant av gjengrodd beitemark i nedre del av seterområdet.

**Lokalitet 8: Steingard sett mot V/SV. Foto: Øystein R. Andersen**

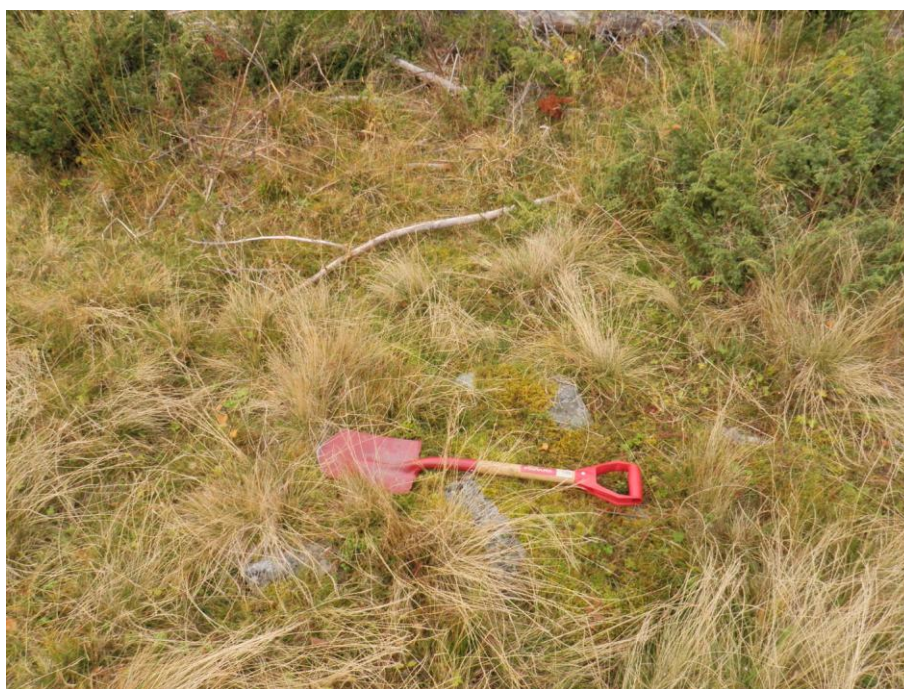
Beskrivelse: Røysfelt med to mindre røyser, ca. 1,5 m i diam. Den ene er tydelig lagt opp nylig, mens den andre er mer overgrodd. Begge røysene ligger imidlertid i kant av nedre jordet på setra. Jordet synes dyrket opp relativt nylig da det ligger i forlengelsen av et myrdrag og omfattende drenering har vært nødvendig.

**Del av lokalitet 10: Liten overgrodd rydningsrøys i kant av nederste jordet på Tjorsætra.  
Bildet er tatt mot SV. Foto: Øystein R. Andersen**

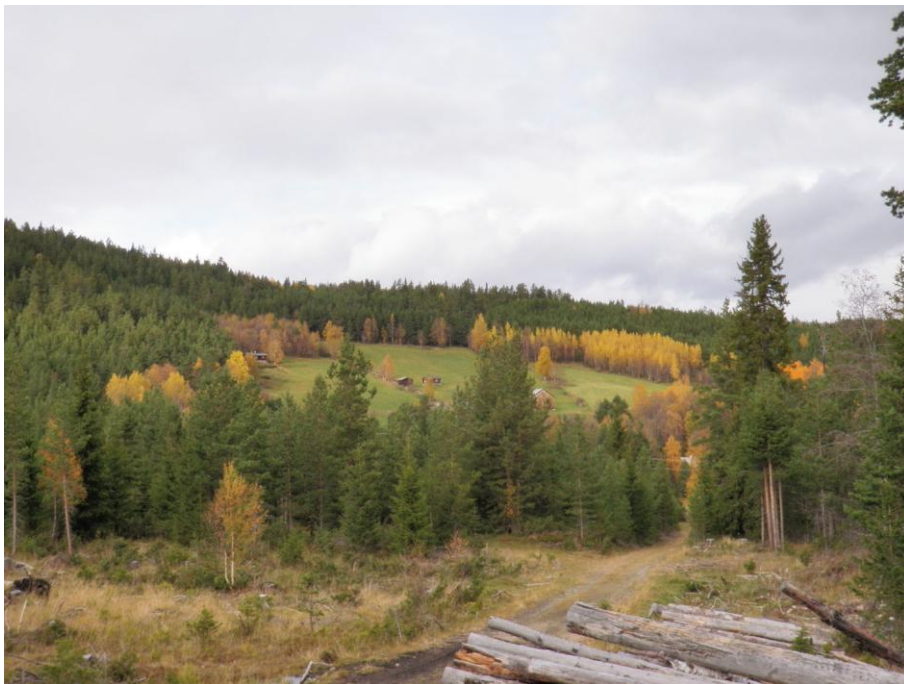
Beskrivelse: Seterområde med 7-10 stående bygninger av ulik alder og kvalitet. Ligger i S/SØ-vendt helling med vidt utsyn over Tolstadåsen med Kvilingen og Andershøe. Nordlig del av seterområdet synes å være eldst med en rekke laftede konstruksjoner, både driftsbygninger og bolighus. Bolighusene ser i stor grad ut til å være benyttet som fritidsboliger i dag. I sørlig del av området er det innslag av moderne bygninger med betong som bygningselement. Godt opparbeidet driftsvei splitter seterområdet i to. Både fulldyrket og overflatedyrket beite med stedvis betydelige rydningsrøyser (jf. lok. 2 og 3). I kant av seter området ble det avdekket rester etter kleberuttak som vitner om aktivitet utover vanlig seterdrift (jf. lok. ? og ?). Bergverksdriften må sees i sammenheng med annen lignende drift i området. Blant flere kan nevnes granat/glimmerbruddet på Lalm og klebersteinsuttaket ved Åsåren. Neveruttak på bjørk.

**Lokalitet 11: Setermiljø sett mot N. Bildet er tatt i kant av linjetrasé G2.  
Foto: Øystein R. Andersen**

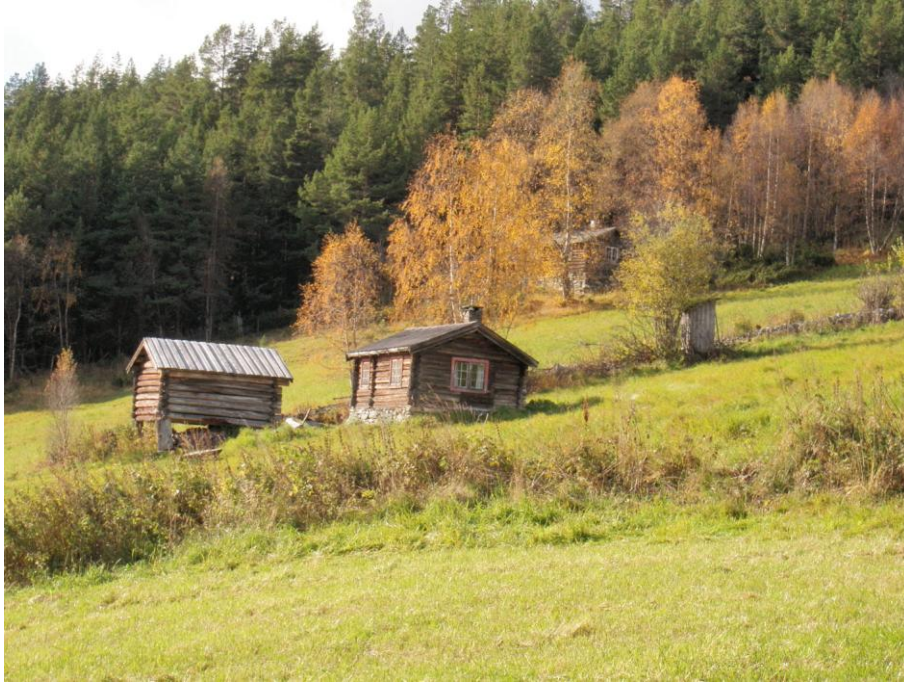
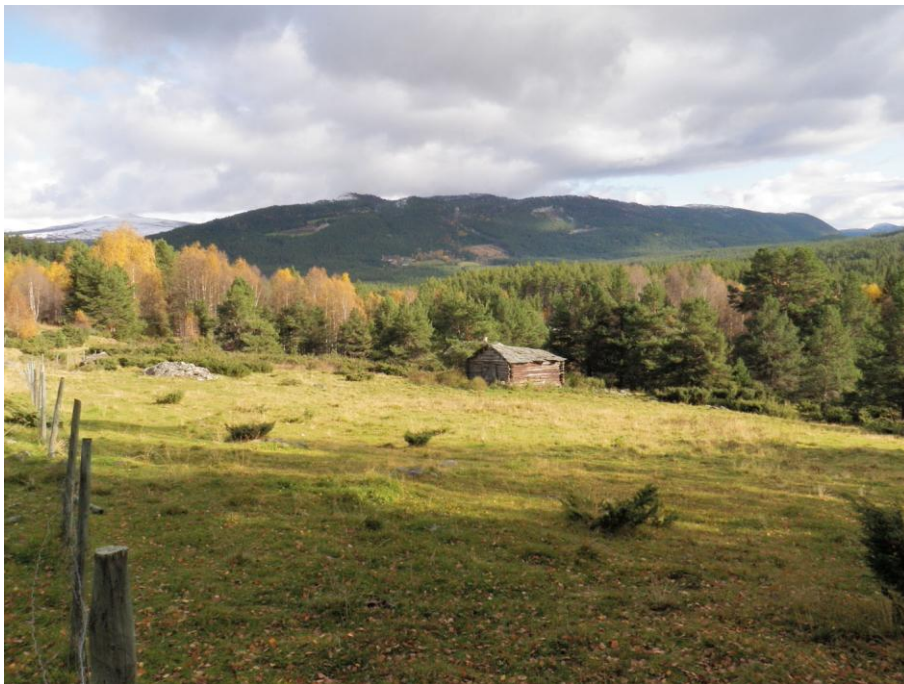
**Lokalitet 11: Øvre del av seterområdet (øverst) og nedre del av seterområdet (nederst).  
Bildene er tatt mot V og Ø. Foto: Øystein R. Andersen**

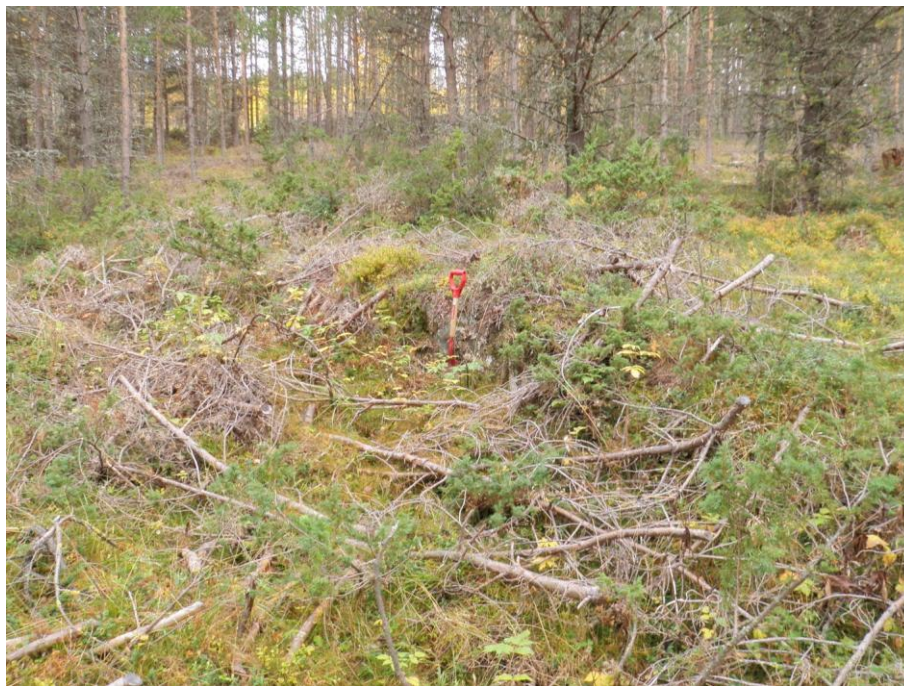
Merknad: Må trolig sees i sammenheng med bruddet på lok. 12. Ligger på samme høyde i lia, ca. 170 m V for lok. 14.

**Lokalitet 12: Mulig klebersteinbrudd. Bruddet er eventuelt sterkt overgrodd, men en mulig bruddflate kan skimtes til høyre for spaden. Bildet er tatt mot NV. Foto: Øystein R. Andersen**

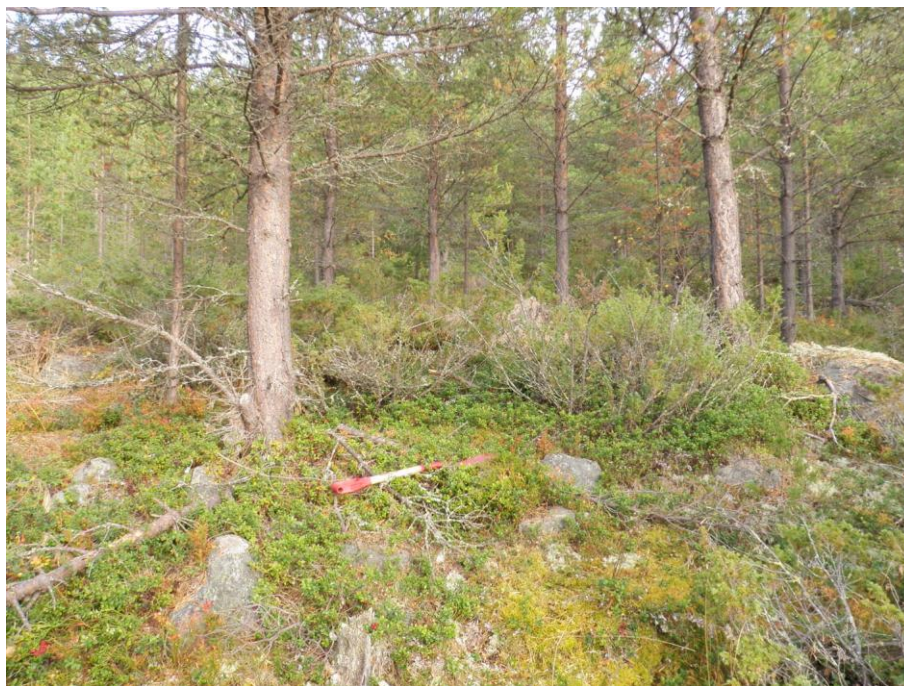
Merknad: Kan muligens knyttes til klebersteinbruddene da den ligger midt mellom de to bruddstedene (jf. lok. 12 og lok. 14)

**Lokalitet 13: Tuft sett mot N. Foto: Øystein R. Andersen**

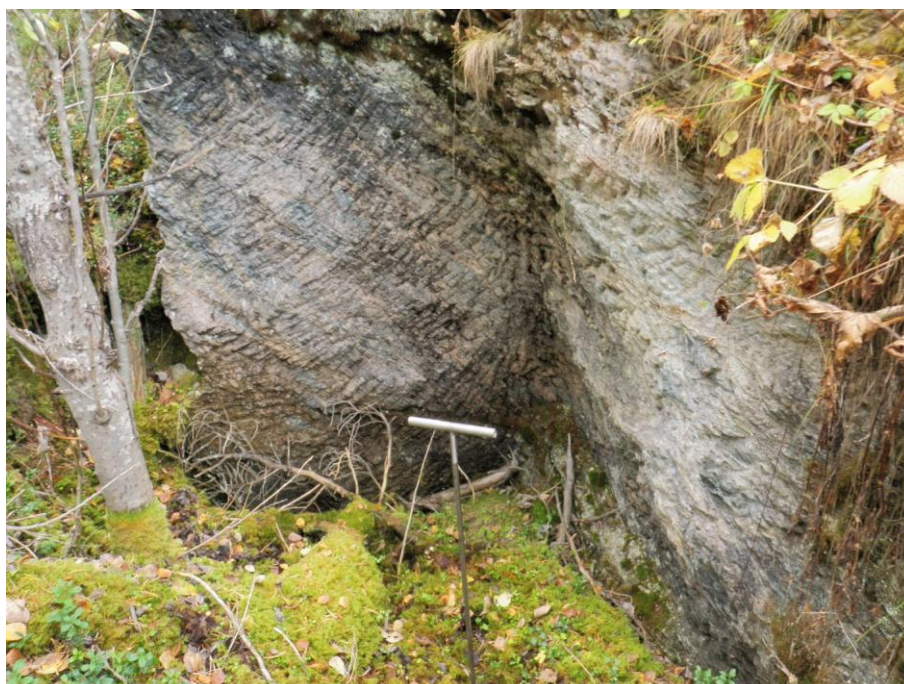
Merknad: På bakgrunn av huggesporenes "friske" karakter antas bruddet å være fra nyere tid. Det er imidlertid verdt å merke seg at under en undersøkelse av klebersteinsbruddet på Åsåren (id nr 42667) ble det avdekket betydelige eldre brudd under vrakgodset fra nyere tids aktivitet. Det ble ikke funnet rester etter gryteemner ved Tjorsætra, men man kan ikke utelukke at det også her ligger eldre brudd under nyere tids vrakmasser. Må trolig sees i sammenheng med mulig brudd på lok. 12. Ligger på samme høyde i lia, ca. 170 m V for lok. 12.

**Lokalitet 14: Tydelig bruddflate fra midterste forsenkning i steinbruddet.  
Bildet er tatt mot V/NV. Foto: Mark Oldham**

Direkte konflikt blir det derimot i forhold til klebersteinsbruddet på lok. 14. Store deler av bruddet ligger innenfor byggeforbudsbeltet og en eventuell kraftlinje vil få store konsekvenser for lokaliteten. Lok. 14 er et lite brudd, men er den av de nyregistrerte bruddlokalitetene som synes å kunne ha høyest alder. Alternativ G1 må derfor sies å ha stor negativ konsekvens på lok. 14. Lokaliteten må nok sees i sammenheng med en større bergverksaktivitet i området. Mot vest ligger bruddet på lok. 12 samt tufta på lok. 13. Mot øst ligger bruddet på lok. 17 samt ytterligere brudd på Ruste nordre. Det synes derfor vanskelig å finne en optimal passering mellom Tjorsætra og Ruste nordre som ikke vil komme i berøring med steinbrudd. Lok. 17 er imidlertid dårlig bevart da store deler av bruddet er fylt igjen med løsmasser og søppel. Det er heller ingen indikasjoner på at bruddet (lok. 17) er automatisk fredet. Å trekke kraftlinja noe lenger mot øst vil i så måte kunne redusere konsekvensene til middels negativ. Man må riktignok påse at den ikke vil komme i konflikt med kullgrop, lok. 16. Kullgropa ligger ca. 40 m fra senterlinja til den prosjekterte linja, men ligger allerede i dag i kant av eksisterende kraftlinje. Eventuelle omlegginger som vil påvirke gårdsmiljøene på Ruste bør også unngås.

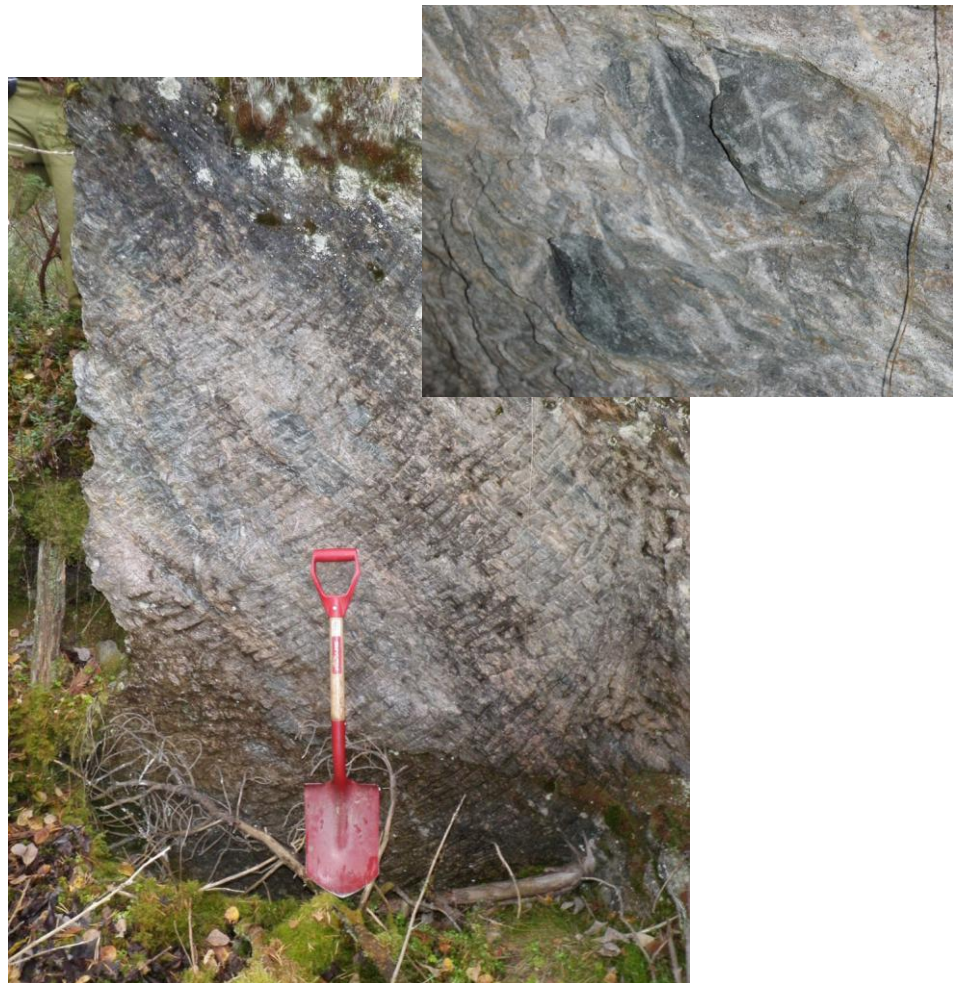
**Lokalitet 14: Bruddflate i midterste forsenkning med detalj av huggespor (innfelt).**  
**Foto: Mark Oldham**

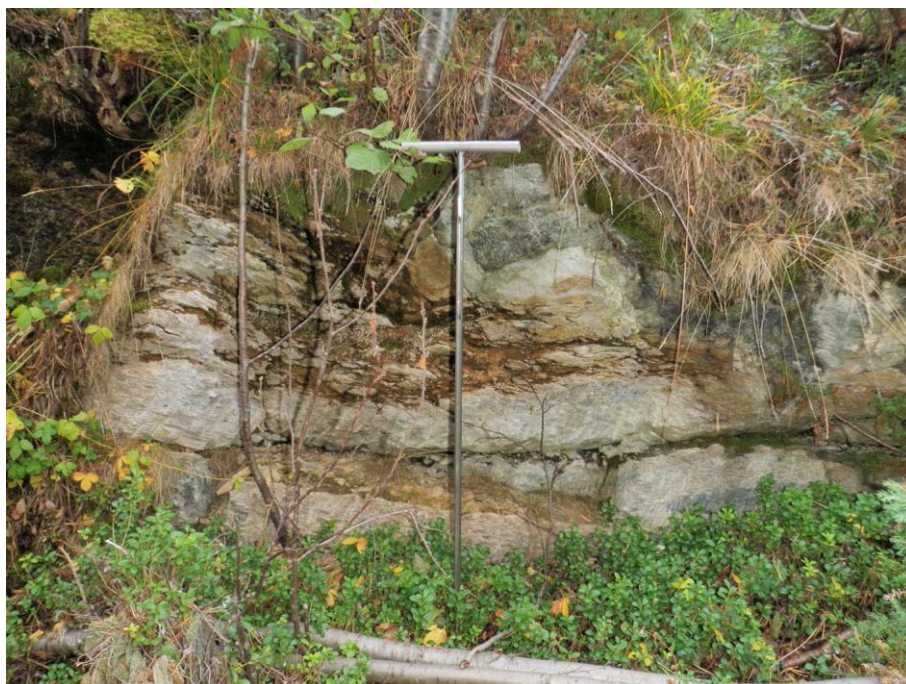
**Lokalitet 14: Delvis forvitret bruddflate i vestligste forsenkning sett mot N.**  
**Foto: Mark Oldham**

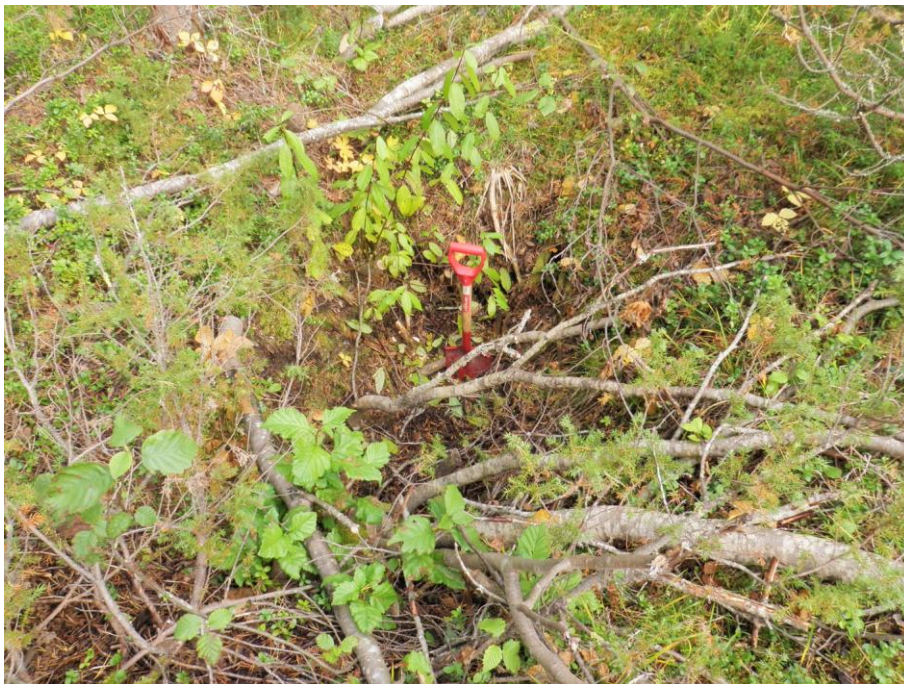
Mulig tolkning: Grunnundersøkelse som et ledd i leting etter drivverdige kleberforekomster.

**Lokalitet 15: Grop med uviss funksjon sett mot V. Foto: Øystein R. Andersen**

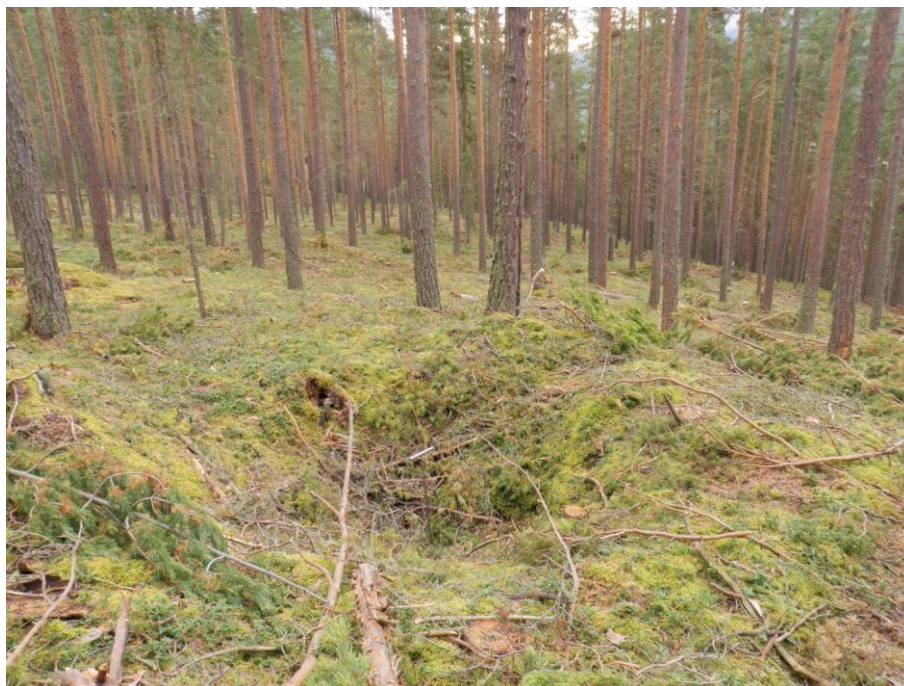
Merknad: Det er tidligere registrert en rekke groper i nærområdet, både kullgroper (id nr 91259-61, 91263 og 91265) og fangstgroper (id nr 91249).

**Lokalitet 20: Fangstgrop id nr 132038 sett mot Ø/SØ. Foto: Øystein R. Andersen**
