# Konsekvensanalyse for Nedre Otta kraftverk, Sel og Vågå kommuner

Kulturminner og kulturmiljø

Rapport utarbeidet av fagenhet for kulturvern,  
Oppland fylkeskommune, 22.01.2010

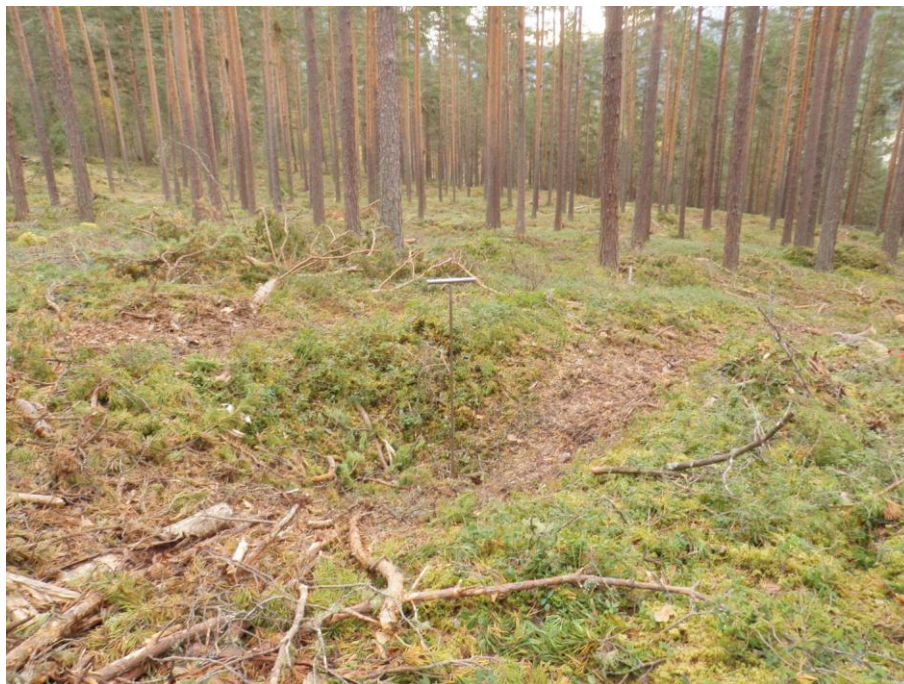
Beskrivelse: Sirkulær med svak antydning til voll rundt hele. Ytre diam. 2,90 m, indre diam.: 1,60 m. Dybde: 0,70 m. Bolleformet, men skadet av hogst. Ligger i hjulspor etter hogstmaskin/lastbærer. Vanskelig å få gode stikk med jordbor, men påvist noe trekull. Usikkert hvorvidt trekullet stammer fra kullproduksjon, eller utgjør en naturlig del av torvlaget.

**Lokalitet 21: Kullgrop id nr 132039 sett mot SØ. Foto: Øystein R. Andersen**

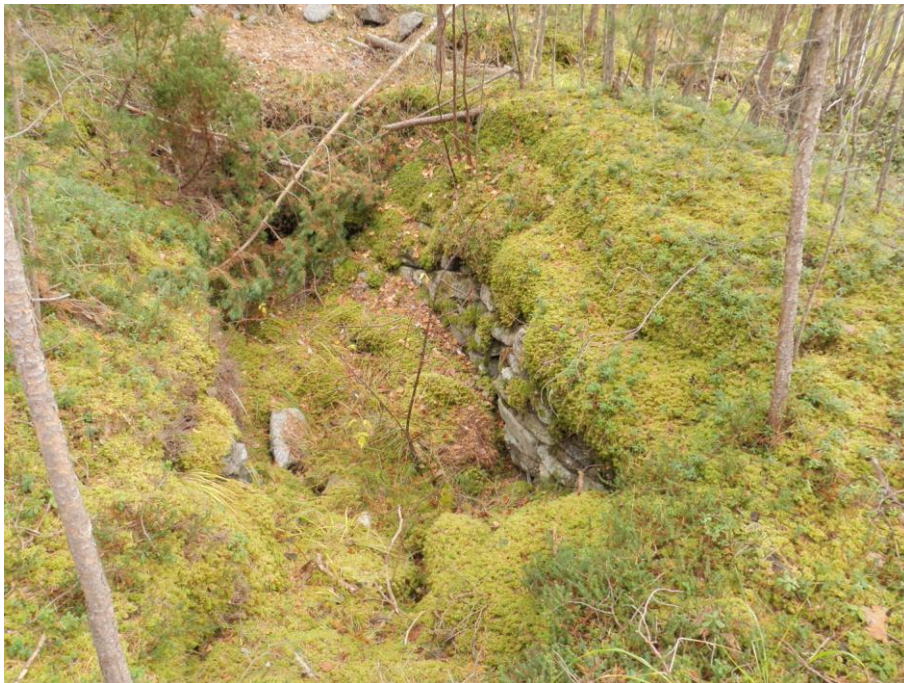
**Lokalitet 22: Ulvestue id nr 91307 sett mot N/NØ. Foto: Øystein R. Andersen**

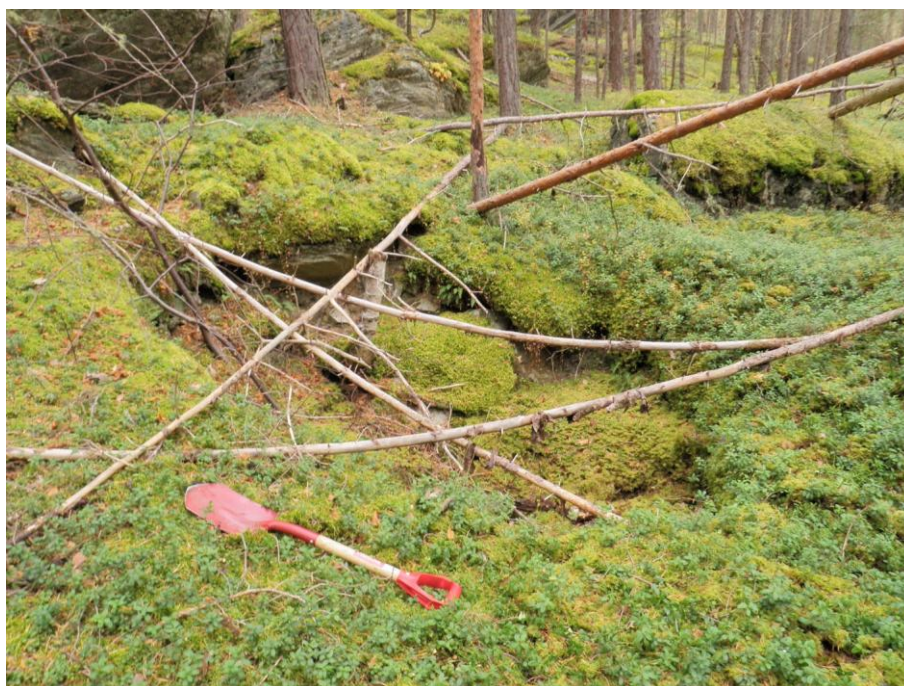
Rette sidekanter, men ikke oppmurt. Noe utrast i Ø. Løsmasser/stein ligger ut fra gropa i S.

**Lokalitet 23: Grop med uviss funksjon sett mot NØ. Foto: Øystein R. Andersen**

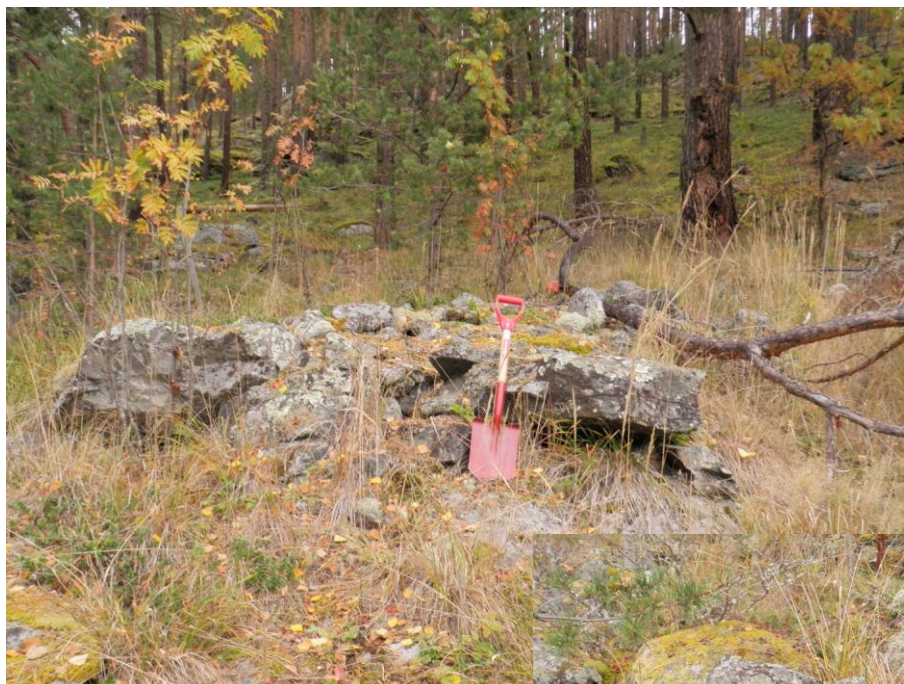
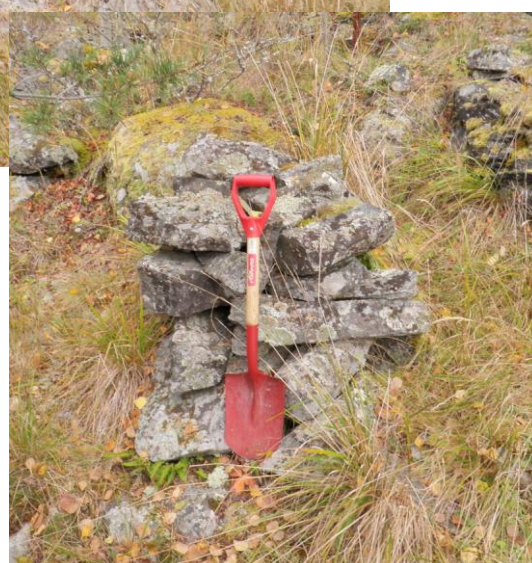
**Lokalitet 24: Tuft med detalj av fundamentpilar  
(bildet t.h.). Bildene er tatt mot N/NV.  
Foto: Øystein R. Andersen**

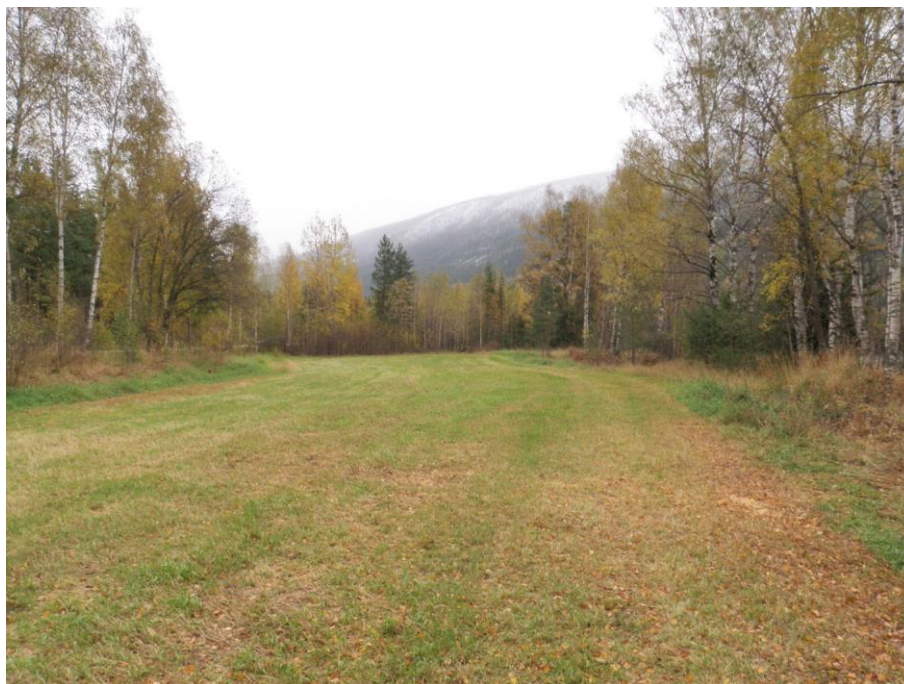
**Lokalitet 26: Påvist sted for fjernet gravfelt. To gravhauger skal ha ligget i bortre enden av jordet. I venstre bildekant sees Rv. 15, og innslag for adkomsttunell til stasjonshallen for alternativ Åsåren er tenkt umiddelbart på oversiden av veien.**

**Bildet er tatt mot SØ. Foto: Øystein R. Andersen**

Potensialet for maskinell sjakting er varierende. På åkeren vis a vis innslaget for adkomsttunnelen til alternativ Åsåren er det registrert to fjernede gravhauger (lok.26, id nr 112475). Dersom tiltaket krever inngrep i den dyrka marka på nedsiden av veien, bør dette området sjaktes. Potensialet for nyregistreringer av automatisk fredete kulturminner er vurdert som høyt. Dyrka marka på Hanslien og Rustmoen, omfattet av henholdsvis deponi 3b og 3c, er også vurdert å ha et potensial for sjakting. Løsfunn av skafthulløks, mulige gravrøyser samt ovennevnte gravfelt på motsatt side av Ottaelva vitner om tidlig bosetning i området. Ettersom jordene ligger lavt i terrenget samt i et område som synes å være dyrket relativt seint, gjør at potensialet er vurdert som middels til lavt.

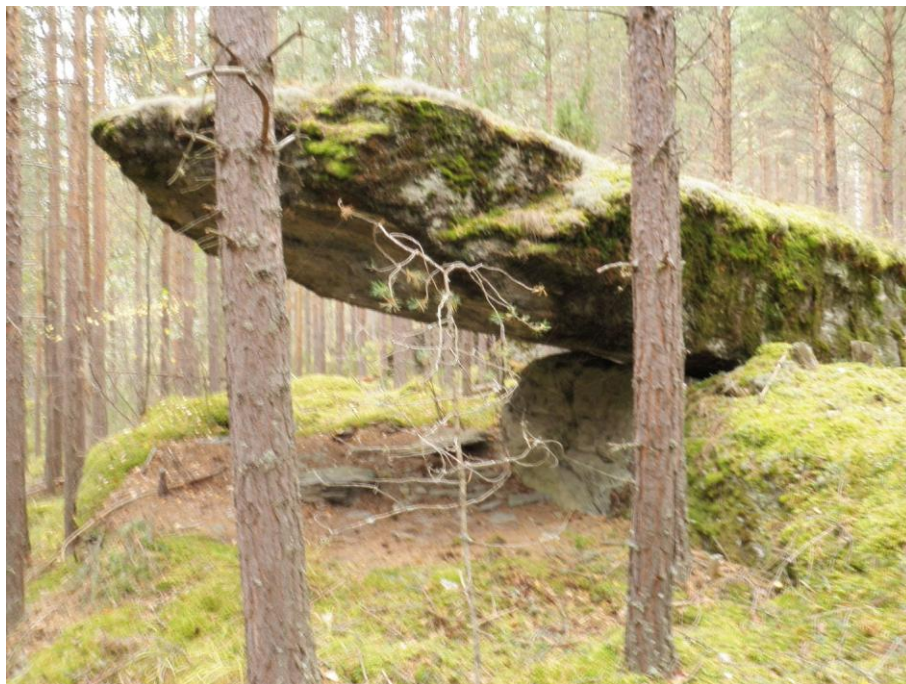
**Lokalitet 27: Mulig heller sett mot NV. I ytre del av helleren er det tilnærmet mannshøyde. Det er verken påvist ildsteder eller tilvirket steinmateriale under dekkhellen. Det er imidlertid ikke foretatt prøvestikking i området. Foto: Øystein R. Andersen**

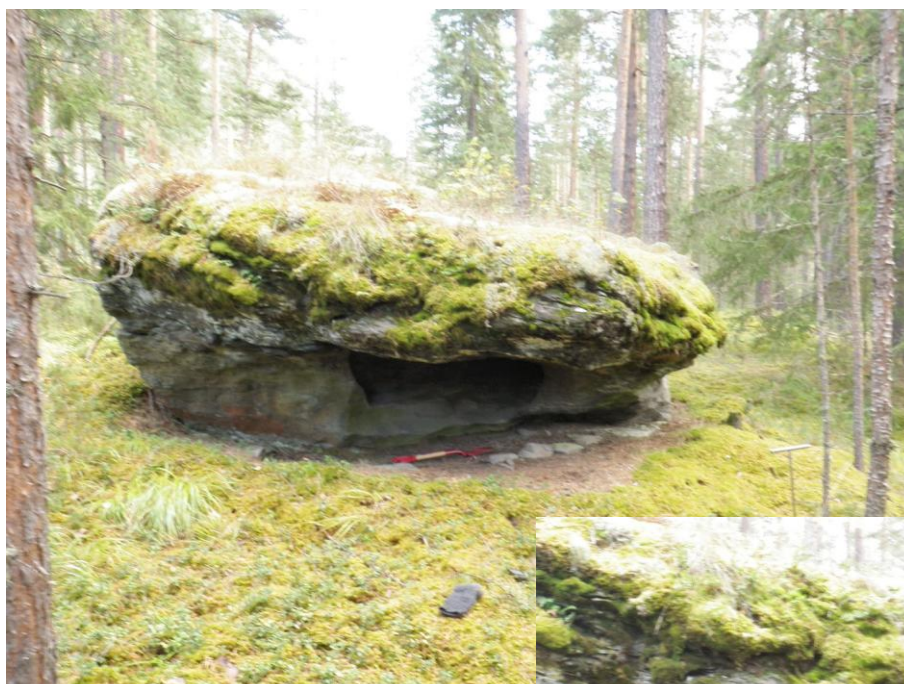
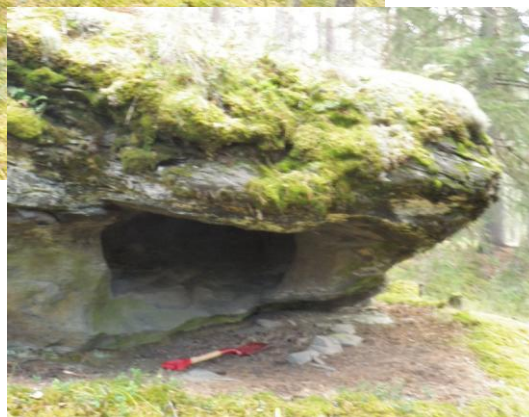
**Lokalitet 28: Uthulet rasblokk med detalj av hulrom (bildet t.h.). Bildene er tatt mot Ø/SØ.  
Foto: Øystein R. Andersen**

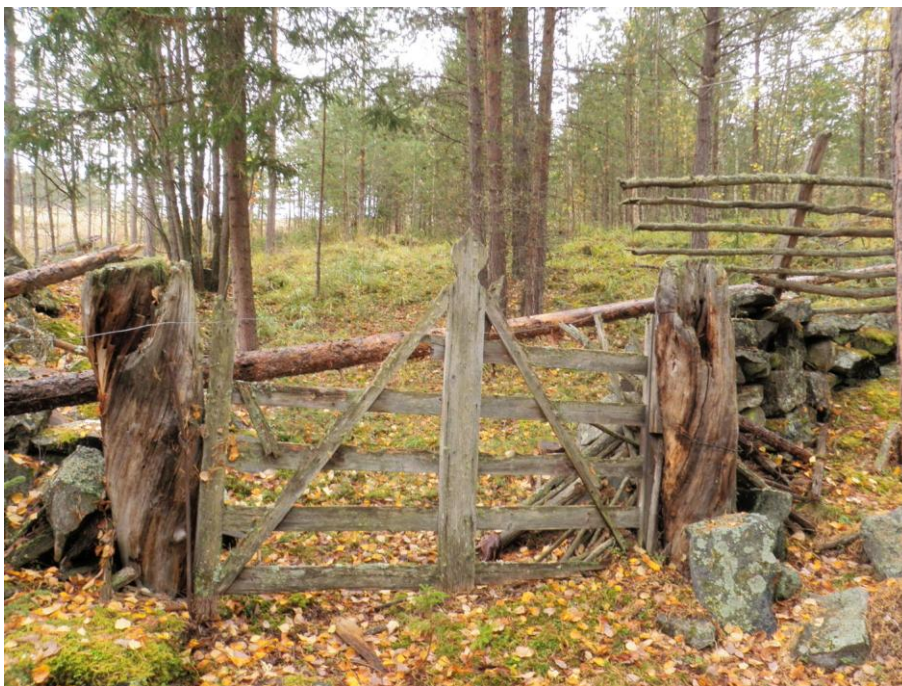
Beskrivelse: Stående grind kantet av steinmurer. Dårlig forfatning. Fra grinda, forbi tunet på Hanslien, fortsetter den gamle bygdeveien, *ferdavegen*, opp til Sørlien. Veifaret videre østover er i dag utydelig, men fortsetter trolig over jordene mot tunet på Rustom. Alternativt kan den sammenfalle med traktorveien ut til Baksidevegen .

**Lokalitet 31: Martnasgrinda står i kommunegrensa mellom Vågå og Sel, og markerer ferdavegen opp til tunet på gården Hanslien, gnr. 161/9, Vågå kommune. Bildet er tatt mot V.  
Foto: Øystein R. Andersen**

Området som blir berørt av deponi 3c vil ligge tett opptil *martnasgrinda* (lok. 31) som markerer den gamle ferdavegen opp mot Sørlien. Veien har trolig fortsatt videre mot tunet på Rustmo i sørøst, og har således krysset jordet hvor sprengmassene skal deponeres. Traseen er vanskelig å følge i skogsområdet øst for jordet, og over åkeren er den bortdyrket. Som bærer av lokal veihistorie utgjør både vei og grind deler av kulturlandskapet. Med veiens svake spor i terrenget på Rustmos grunn, samt det faktum at et vegetasjonsbelte vil bli bevart mellom grind og deponi, må tiltaket vurderes å ha liten negativ konsekvens for lok. 31.

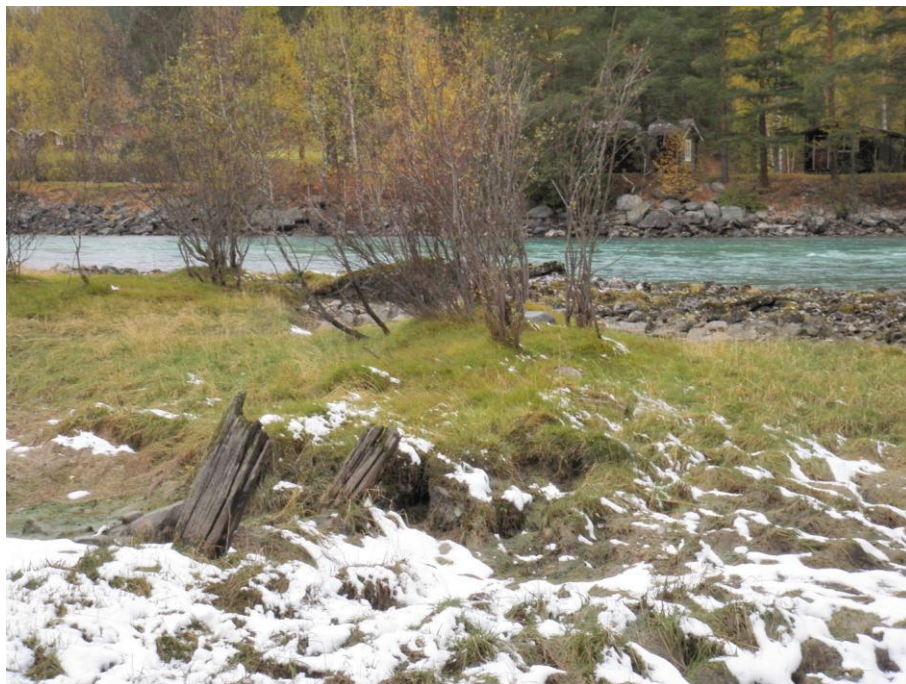
**Lokalitet 35 med fiskeinnretning. På bildet sees jordvoll med stolpekantet åpning. Bildet er tatt mot N. Foto: Øystein R. Andersen**

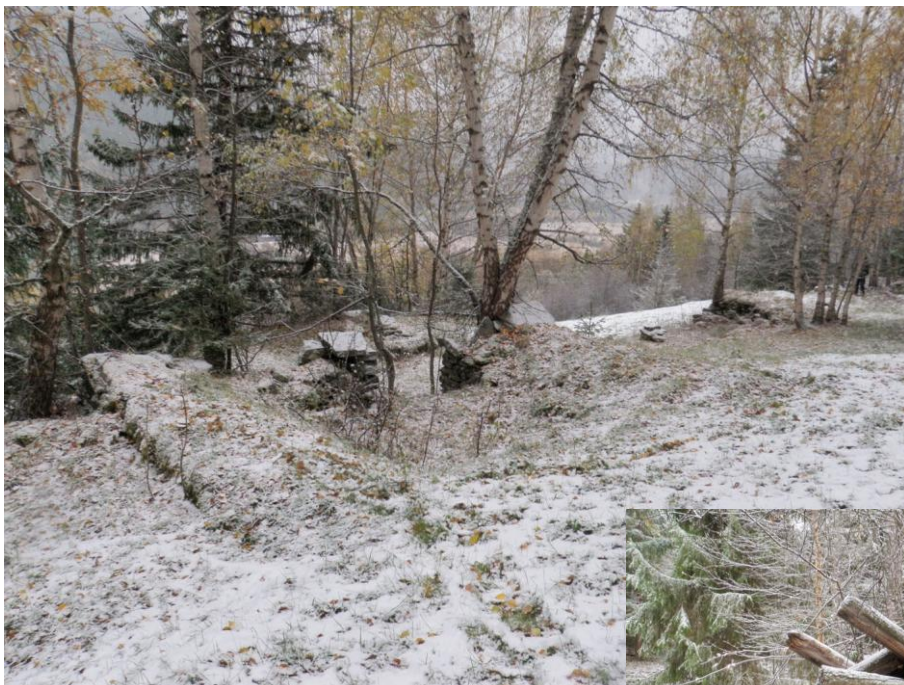
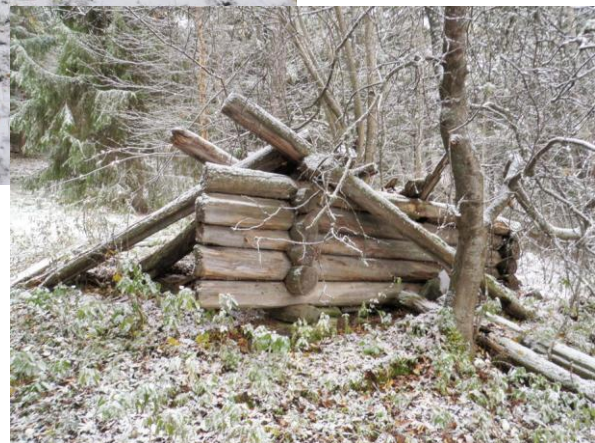
**Husmannsplass, lok. 36, med rester etter Oppmurte grunnmurer (over) og laftede konstruksjoner (t.h.). Bildene er tatt mot henholdsvis Ø og V. Foto: Mark Oldham**

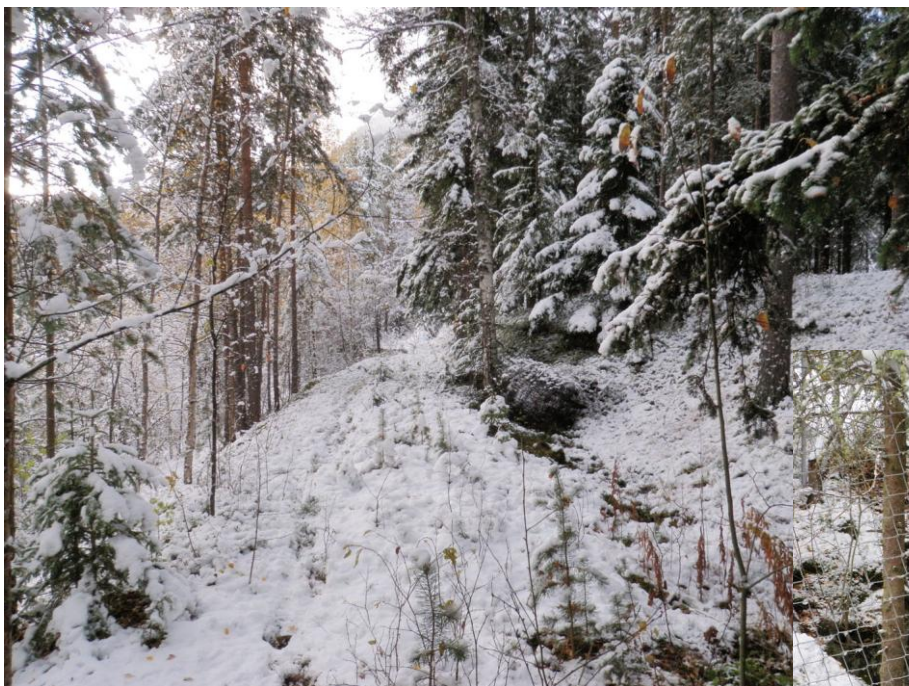
Fundament for skinnegang, lokalitet 38 med detalj av gruveinngang, lokalitet 37, til høyre. Bildene er tatt mot henholdsvis SØ og SV. Foto: Øystein R. Andersen

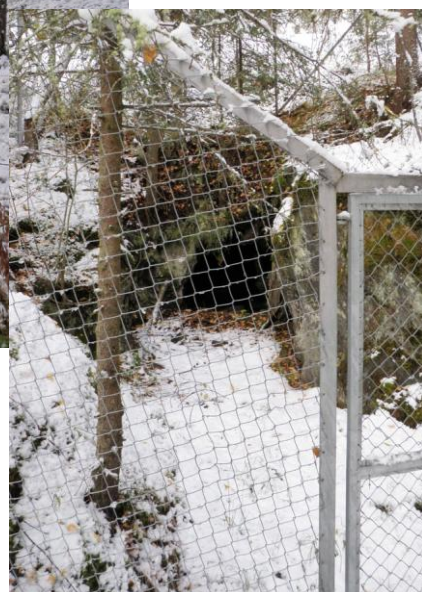
Under sees et opptegnet riss av Åsårgruva

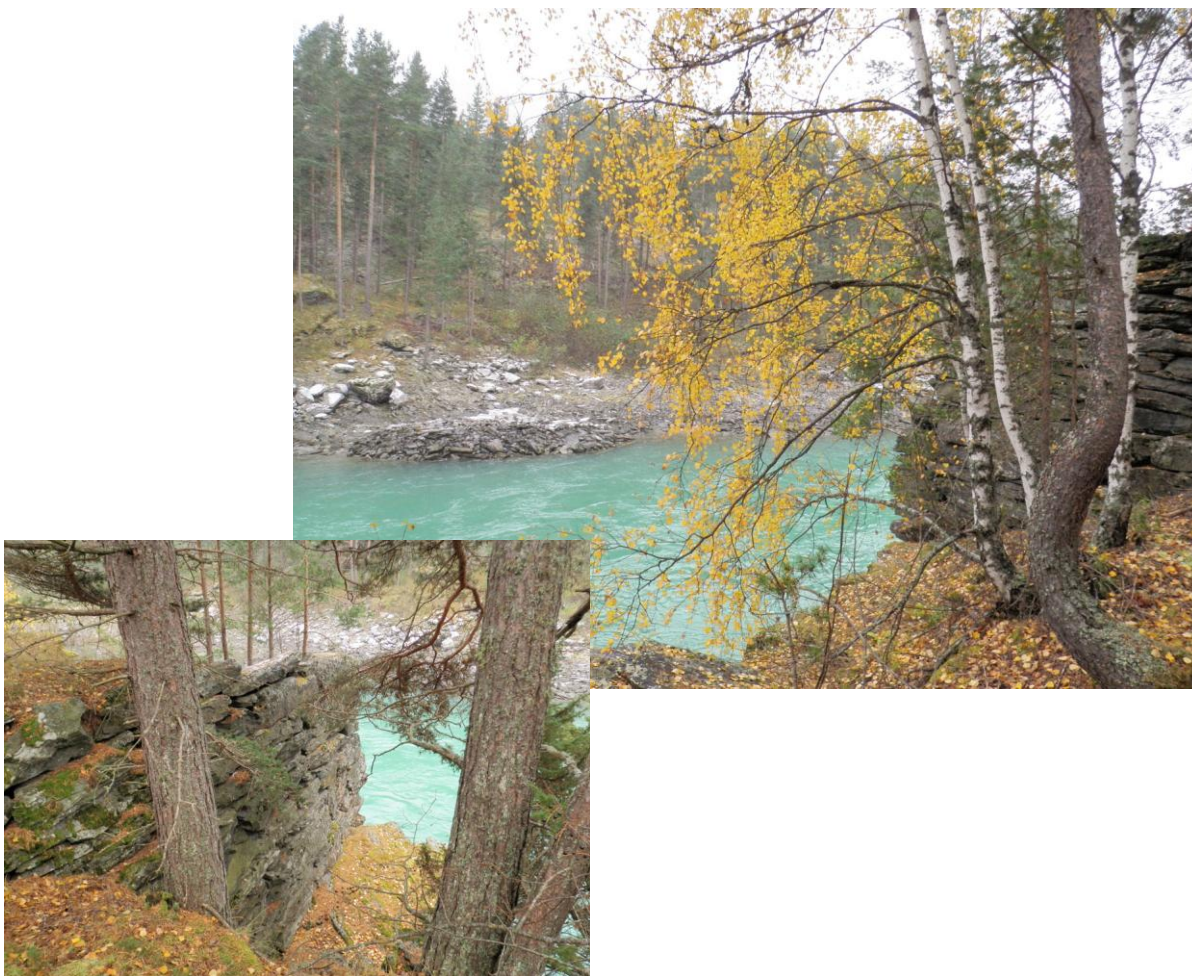
Beskrivelse: Kraftig oppmurt brofundament langs Ottaelvas N'lige bredd. Kun et fundament er bevart. Ingen tydelige rester etter fundamentet på motsatt bredd.

**Brofundament, lok. 40, med detalj av oppmuring nede t.v.  
Bildene er tatt mot henholdsvis VNV og V. Foto: Øystein R. Andersen**

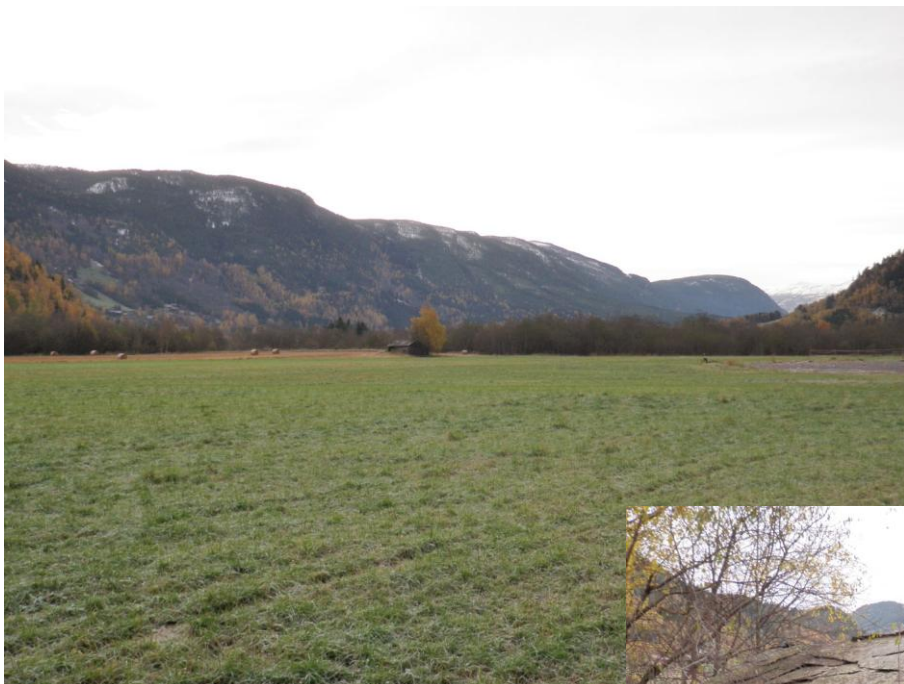
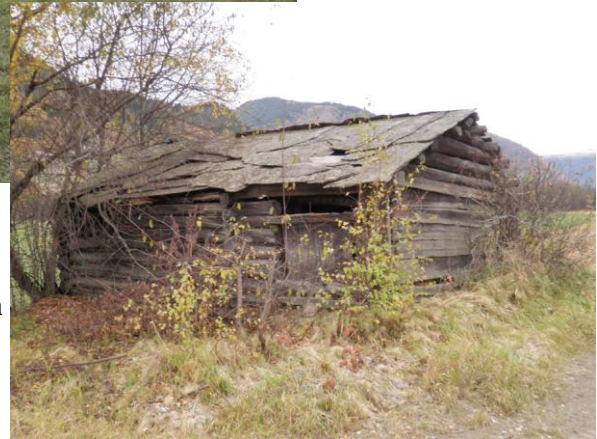
Terreng: Dels oppdyrket elveslette, og dels flommark med lav og tett lauvskog. Den sammenraste låven ligger på en ryddet, men til dels gjengrodd glenne i flommarksområdet.

**Selsjordøyene med dyrka mark (over) og sørlig låve på lok. 42 (t.h.). Bildene er tatt mot henholdsvis S og NV. Foto: Øystein R. Andersen**

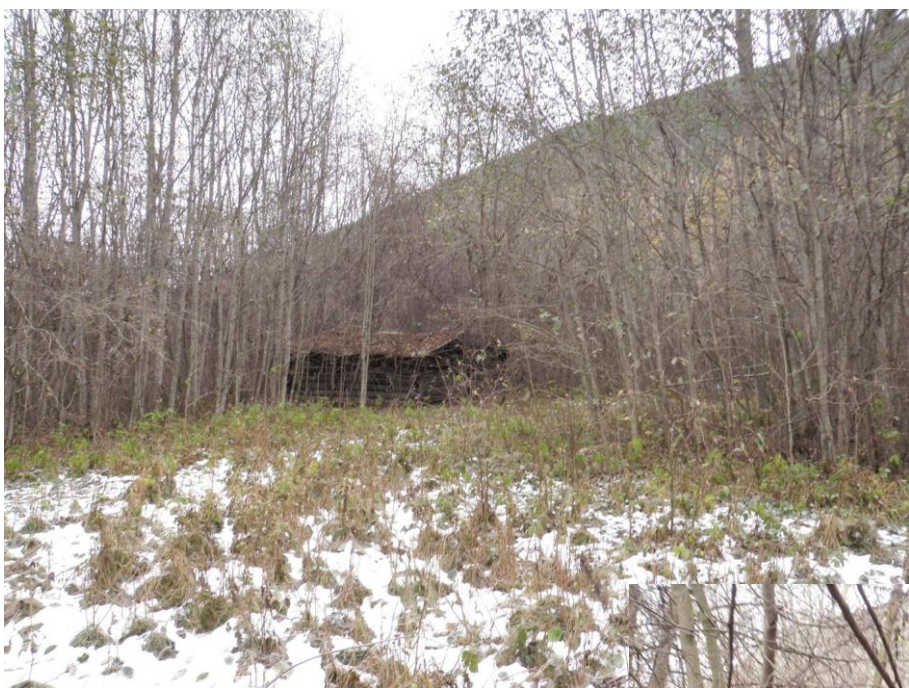
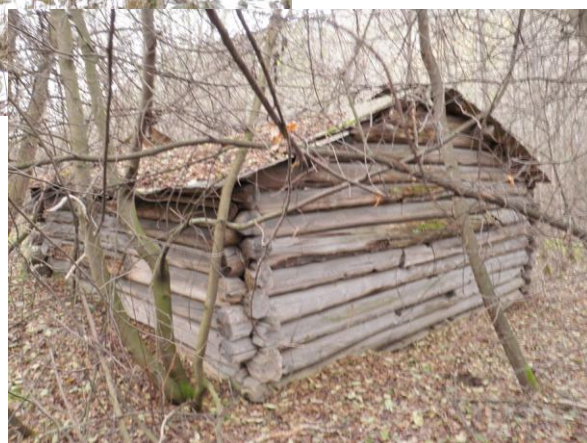
**Selsjordøyene med ryddet glenne i flom mark  
(over) med detalj av nordlig låve på lok. 42 (t.h).  
Bildene er tatt mot henholdsvis NØ og SØ.  
Foto: Øystein R. Andersen**

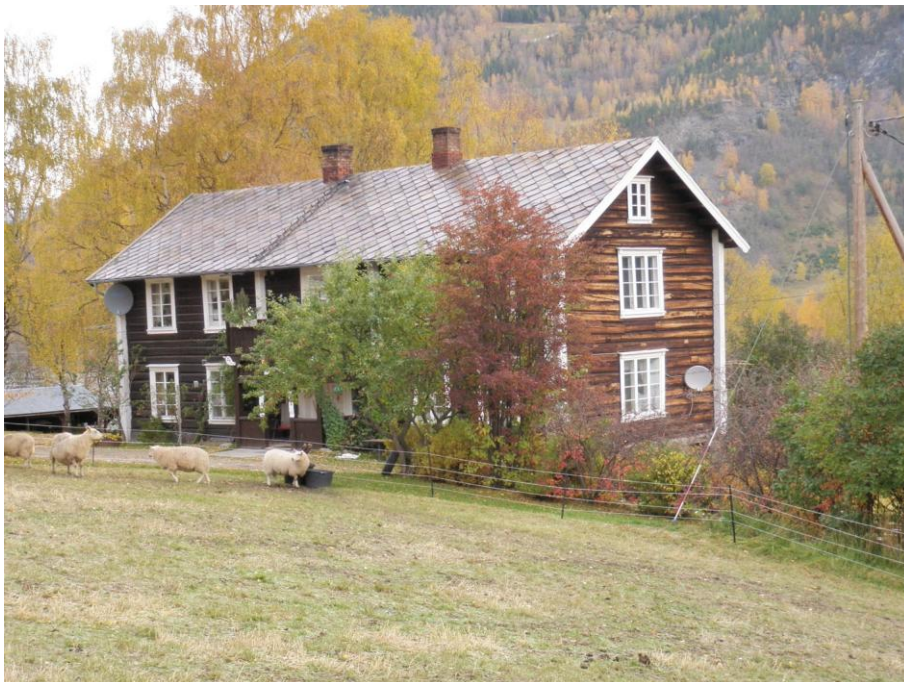
Beskrivelse: Gårdstun med til sammen 8 stående hus. Det eldste datert til 1817, ble flyttet til gården i 1922. De resterende bygningene er fra 1920-tallet og nyere.

**Lok. 43 med våningshuset på Breden nordre, gnr. 200/6, Sel kommune.  
Bildet er tatt mot Ø. Foto: Øystein R. Andersen**

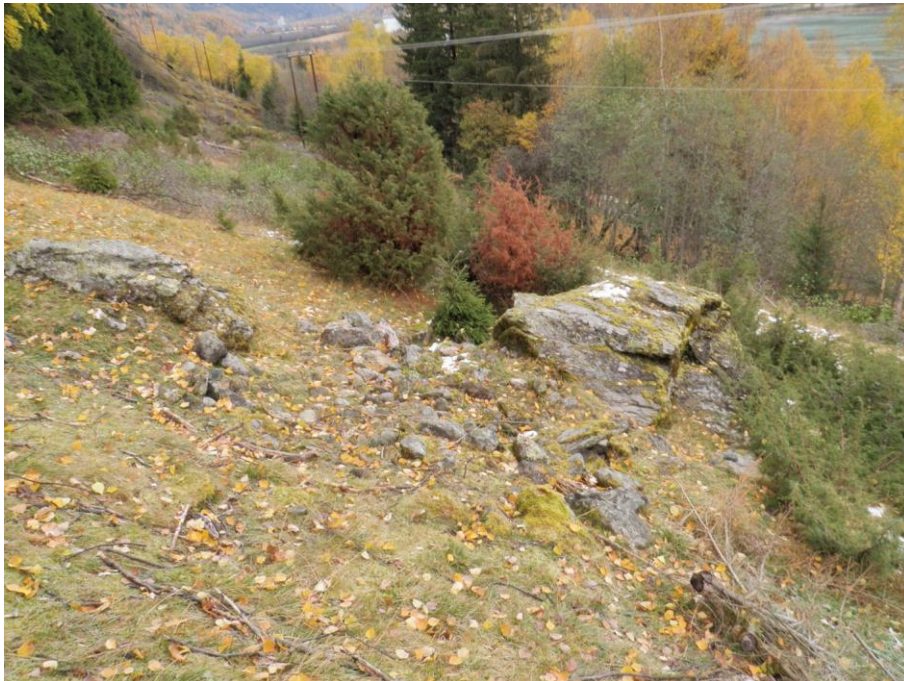
Beskrivelse: Lav og utflytende røys med rydningsstein.

**Lokalitet 44 med rydningsrøys i brattlendt beitemark på oversiden av fv. 418.**

**Røysa ligger i trasé for eksisterende kraftlinje. Bilde er tatt mot N.**

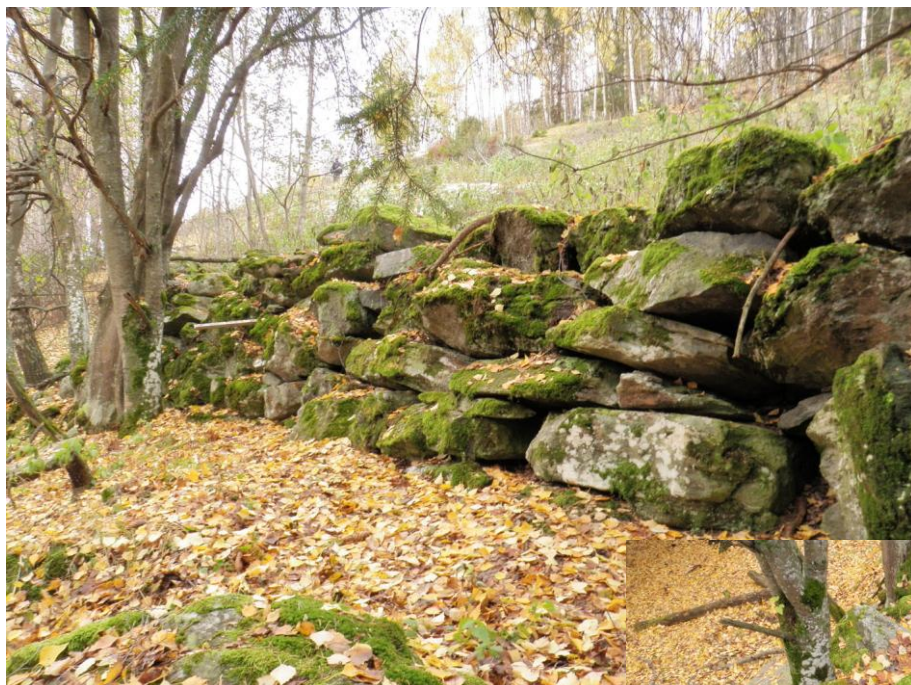
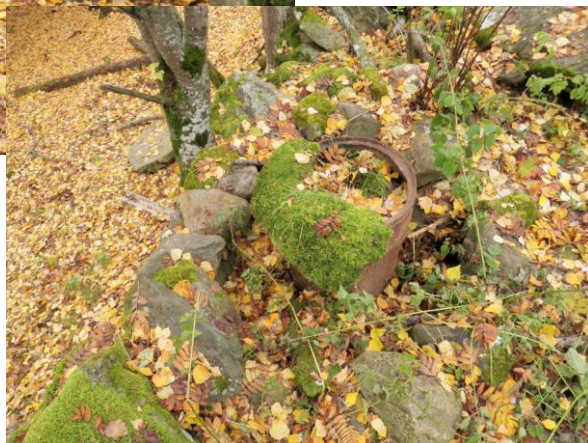
Beskrivelse: Oppmurt grunnmur/støttemur i brattlendt li. Ca. 110 cm høy og 10 m lang, orientert N/S. I murens midtparti er det ryddet en mindre forsenkning hvori det er plassert en metallkjele med tapperenne i bunnen. Installasjonen er tolket å stamme fra tjærebrenning. Terreng: Brattlendt li nord for tunet på gården. Kupert og blokklendt beitemark dekket av hovedsakelig lauvskog. Røysa ligger i nedkant av traktorvei og ryddet trasé for eksisterende kraftlinje.

**Lokalitet 45 med tuft gjenbrukt til tjærebrenning (over). På bildet t.h. sees detalj av kjele for tjærebrenningen. Legg merke til utappingsrenne i muren nedenfor. På bildet over kan tapperenna sees t.h. for treet bak i bildet. Bildene er tatt mot henholdsvis S og SØ. Foto: Øystein R. Andersen.**

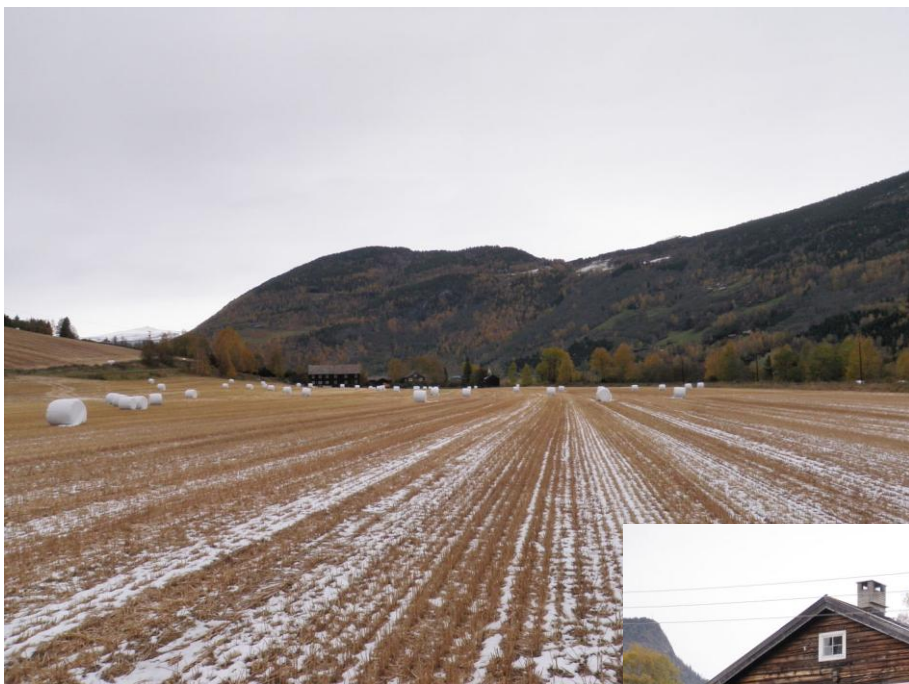
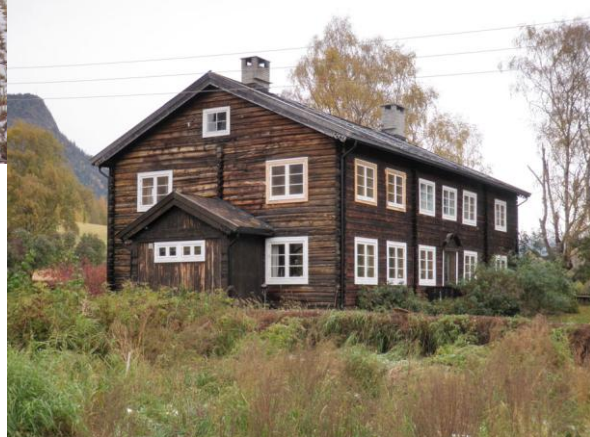
Beskrivelse: Gårdstun med i alt 7 stående bygninger hvorav den eldste daterbare bygningen, et stabbur, kan dateres til 1785.

**Gårdstunet på Breden søndre, lok. 46 (over), med detalj av våningshus (t.h.). Bildene er tatt mot henholdsvis NNØ og N.  
Foto: Øystein R. Andersen**

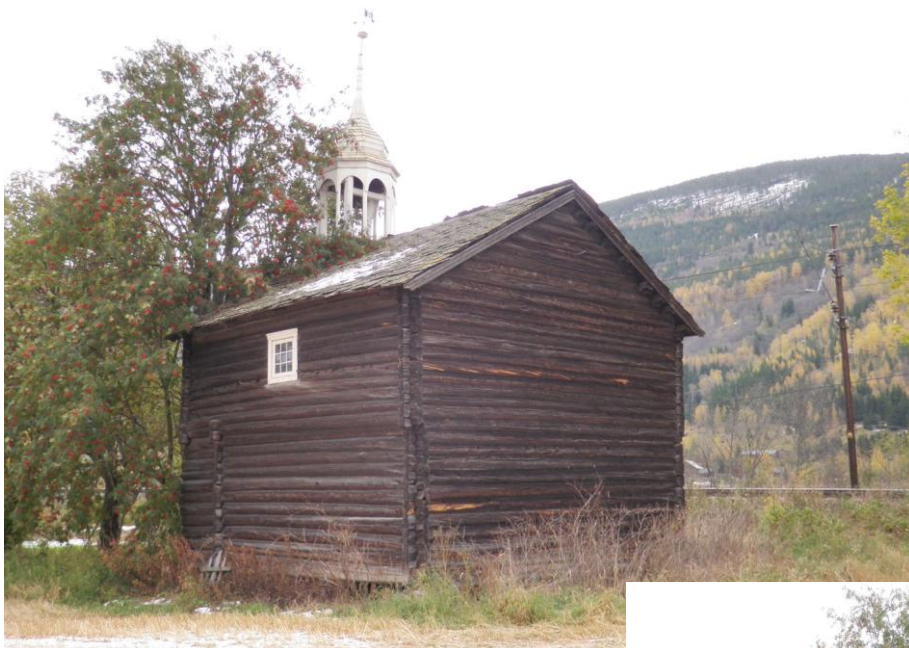
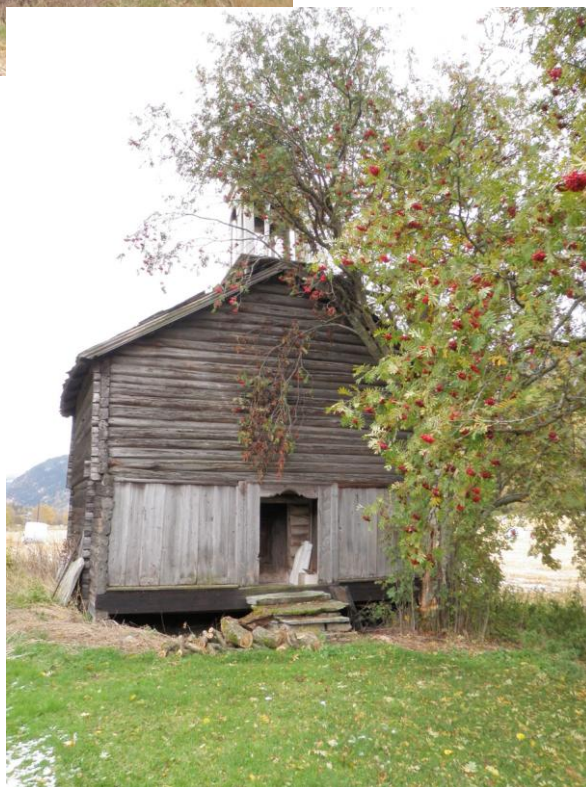
**Stabbur på på Bredden søndre, lok. 46, med henholdsvis sørlig (over) og nordlig fasade (t.h.). Bygningen er datert til 1785. Bildene er tatt mot NØ og S. Foto: Øystein R. Andersen**

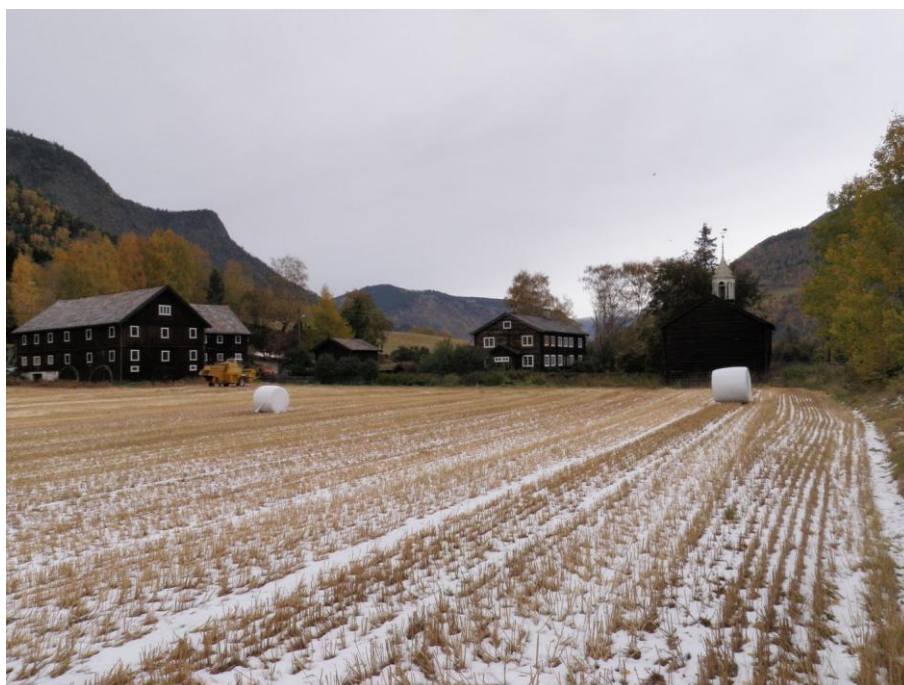
Beskrivelse: Under pløying like S for gården er det gjentatte ganger funnet større forekomster av menneskebein. Om våren, før tilsåing, skal man kunne se spor som tyder på at det har stått hus på stedet. Mulig kirketuft. Beinrestene er nå gravd ned i fellesgrav Ø for jernbanelinjen, like ved en gammel smie.

**Lokalitet 47 med tunet på Breden søndre i bakgrunnen. I dyrka marka i forkant av tunet skal det ved gjentatte anledninger ha blitt pløyd opp større konsentrasjoner av menneskebein.**

**Beinrestene er antatt å stamme fra en kirkegård datert til middelalder. De oppsamlede beinrestene er gravd ned i en ny fellesgrav på utsiden av jernbanelinja (i høyre bildekant).**

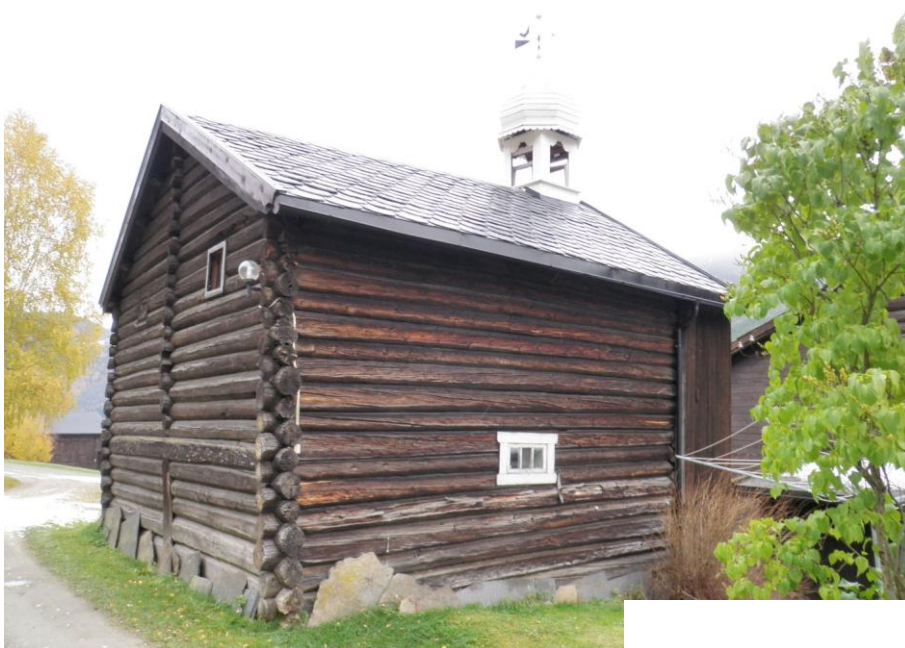
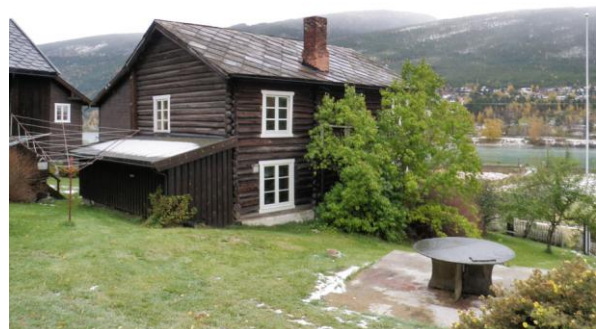
Beskrivelse: Gårdstun med minimum 10 stående bygninger hvorav blant annet våningshus (1760), stabbur (1790) samt 2 stuer (1822 og 1846).

**Lokalitet 48 med stabbur (over) og stue (t.h).**  
**Stabburet kan dateres til 1790 mens stua kan**  
**dateres til første halvdel av 1800-tallet.**  
**Begge bildene er tatt mot ØNØ.**  
**Foto: Øystein R. Andersen**

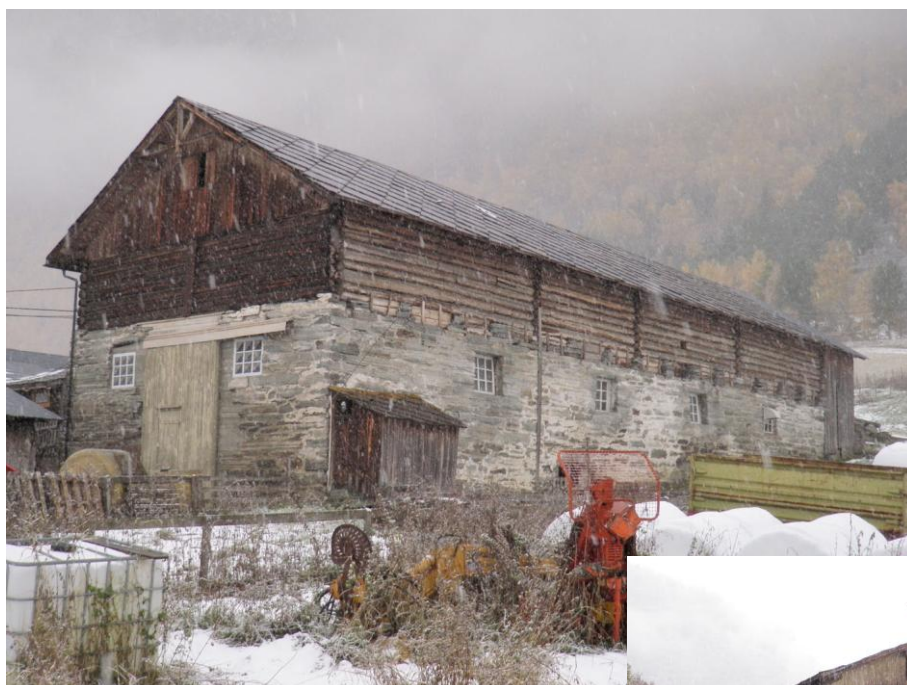
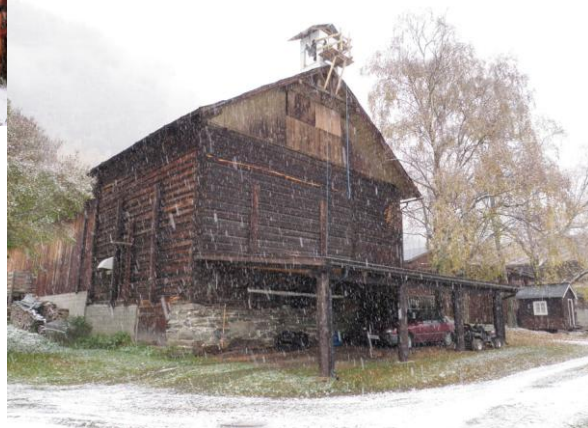
**Fjøs (over) og annen driftsbygning (t.h.) på gården (Gammel-) Sandbu, lok. 49.**

**Bygningene kan dateres til midten av 1800-tallet.**

**Bildene er tatt mot henholdsvis SV og NV.**

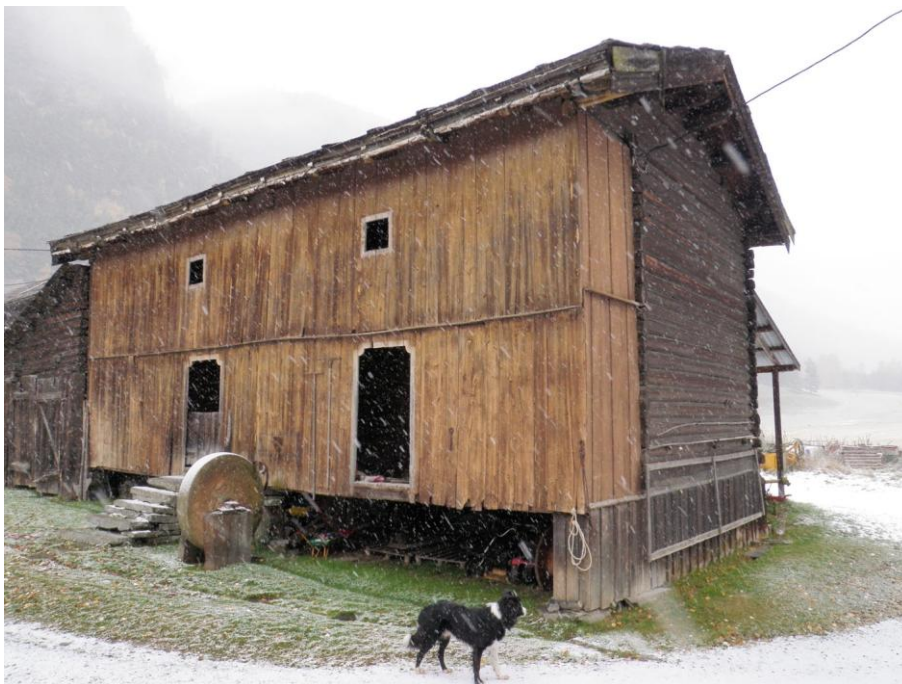
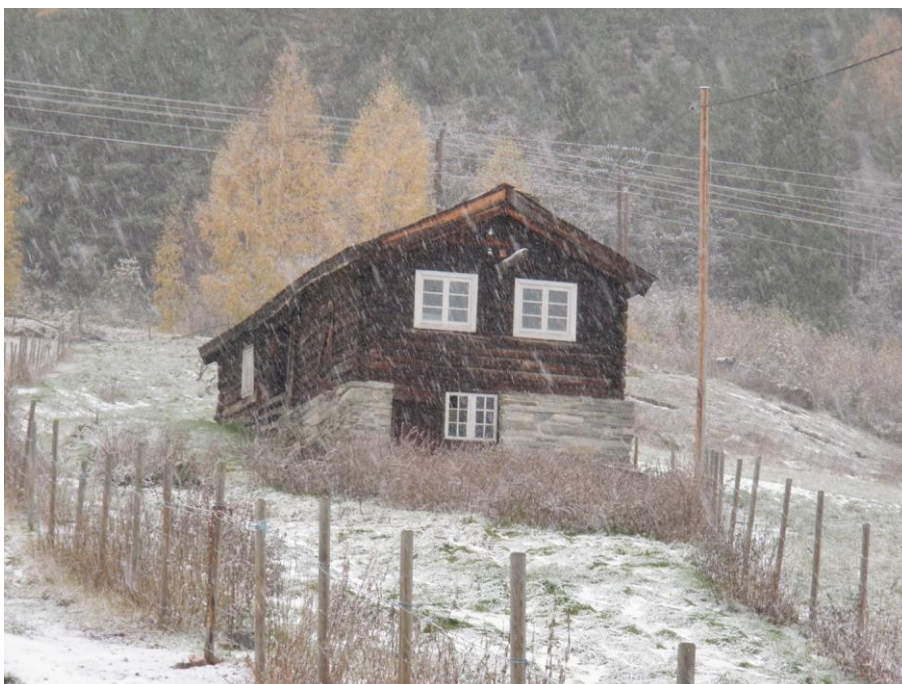
**Lokalitet 49, (Gammel-) Sandbu, med stabbur (over) og øvre stue (nederst). Bygningsmiljøet på gården kan dateres fra 1850 og senere. Bildene er tatt mot henholdsvis NV og VNV. Foto: Øystein R. Andersen**

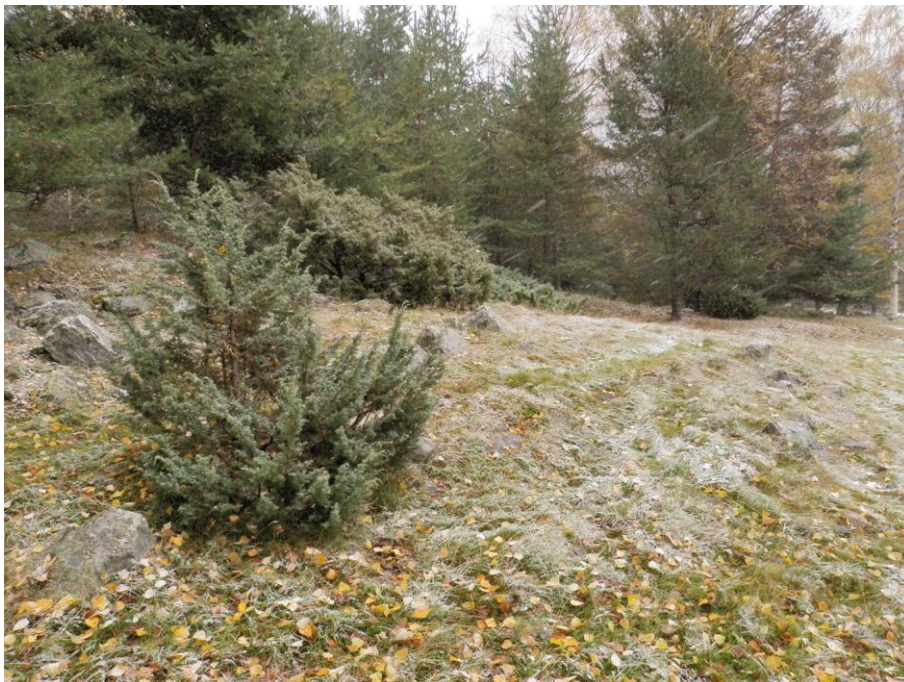
Beskrivelse: Rektangulær tuft med oppmurt grunnmur i en høyde. Rufsete i form, men måler anslagsvis 6 x 8 m, orientert Ø/V.

**Tuft på lokalitet 50. Tufta sees som en ansamling stein med en svak antydning til opplagt grunnmur i S. Tufta ligger i avbeitet område som randvegetasjon til fulldyrket grasmark i S. Bildet er tatt mot Ø. Foto: Øystein R. Andersen**

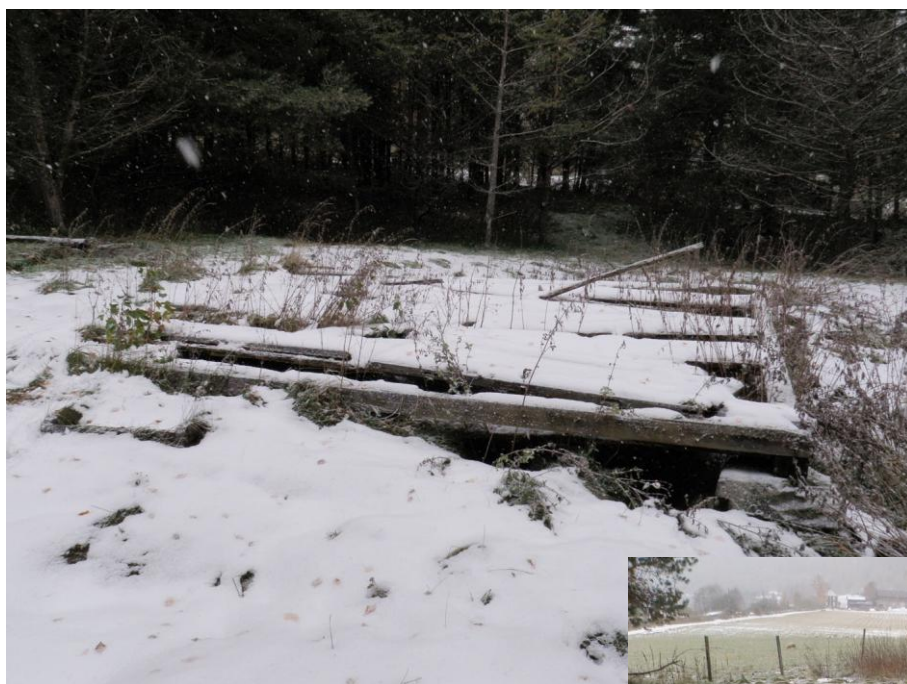
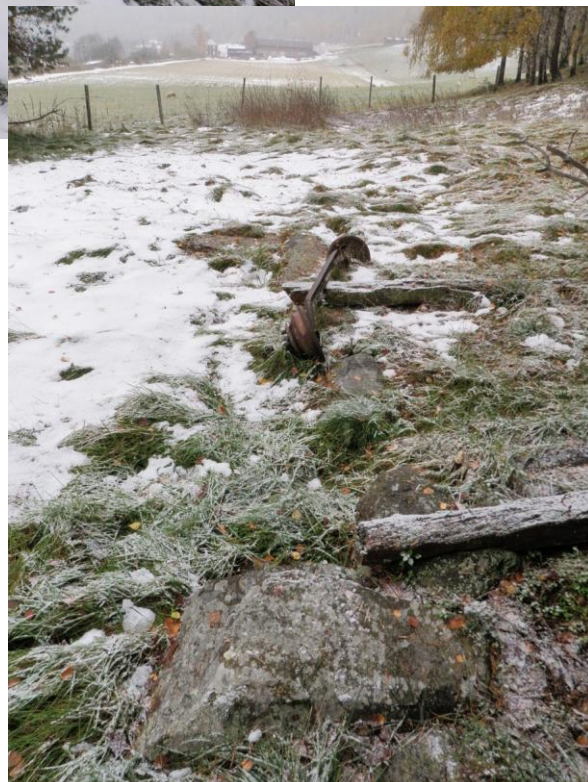
Beskrivelse: Kvadratisk tuft med rest av gulv på oppmurt steinfundament. Måler ca. 3,5 x 3,5 m. Tufta fortsetter muligens mot V da det ligger antydninger til ytterligere steinfundamenter i dette området.

**Tuft på lokalitet 51 (over) med detalj av steinsatt grunnmur i vestlig ende av tuftområdet (t.h.). Bak i bildet t.h. skimtes tunet på (Gammel-) Sandbu. Bildene er tatt mot henholdsvis N og S. Foto: Øystein R. Andersen**
