**Simavik kraftverk**  
**Ferskvannsansøkelser i Damvatn**  
**Tromsø kommune**  
**2009**

**Rapporttittel / Report title****Simavik kraftverk****Ferskvannsundersøkelser i Damvatn, Tromsø kommune 2009****Forfatter(e) / Author(s)**

4670 - 01

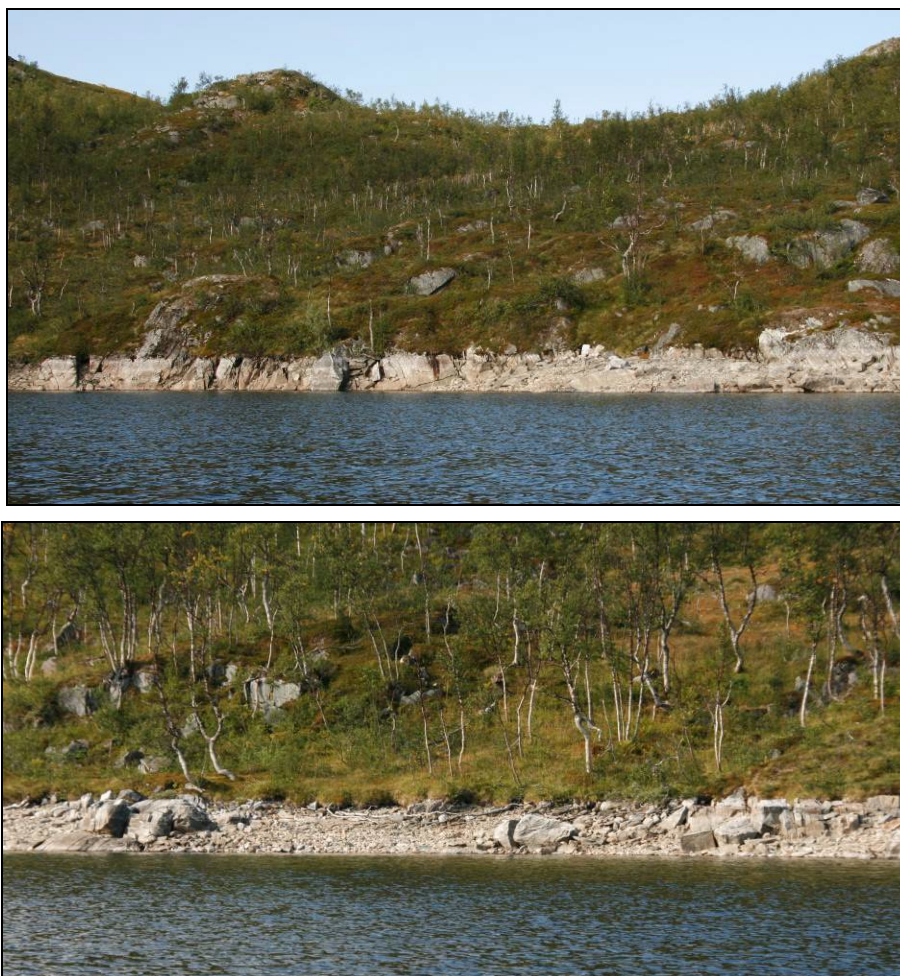
**Figur 3.** Synlig erodert strandsone ved 1,5 meters nedtapping av Damvatn, august 2009.

Bunnssubstratet i strandsonen av Damvatn bar preg av at vannet har vært regulert over lang tid. Store deler av vannet har bratt skrånende strandsone bestående av stein og blokk uten synlig sedimentert materiale mellom fra HRV og 3 - 5 meter nedover. Søndre del av vannet er grunt, og denne delen tørregges årlig (Figur 2). Bunnssubstratet består her av finpartikulært materiale (sedimentert organisk og uorganisk materiale) fra ca 1,5 - 2 meter under HRV og dypere. Østre del av Damvatn er relativt grunn. Strandsonen består også her av grov grus, stein og blokk uten finmasser mellom fra HRV og ca. 3 - 4 meter nedover. Det er ingen synlig akvatisk makrovegetasjon i vannet. Siktedypet i vannet ble målt månedlig fra juni – oktober og lå mellom 14 – 16 m i hele perioden. Magasinvolument ved ulik grad av nedtapping er vist i Vedlegg 2. Dybde/arealkart over Damvatn for henholdsvis fullt magasin og ved nedtappinger på 3, 6, 9 og 12 m er vist i Vedlegg 3.

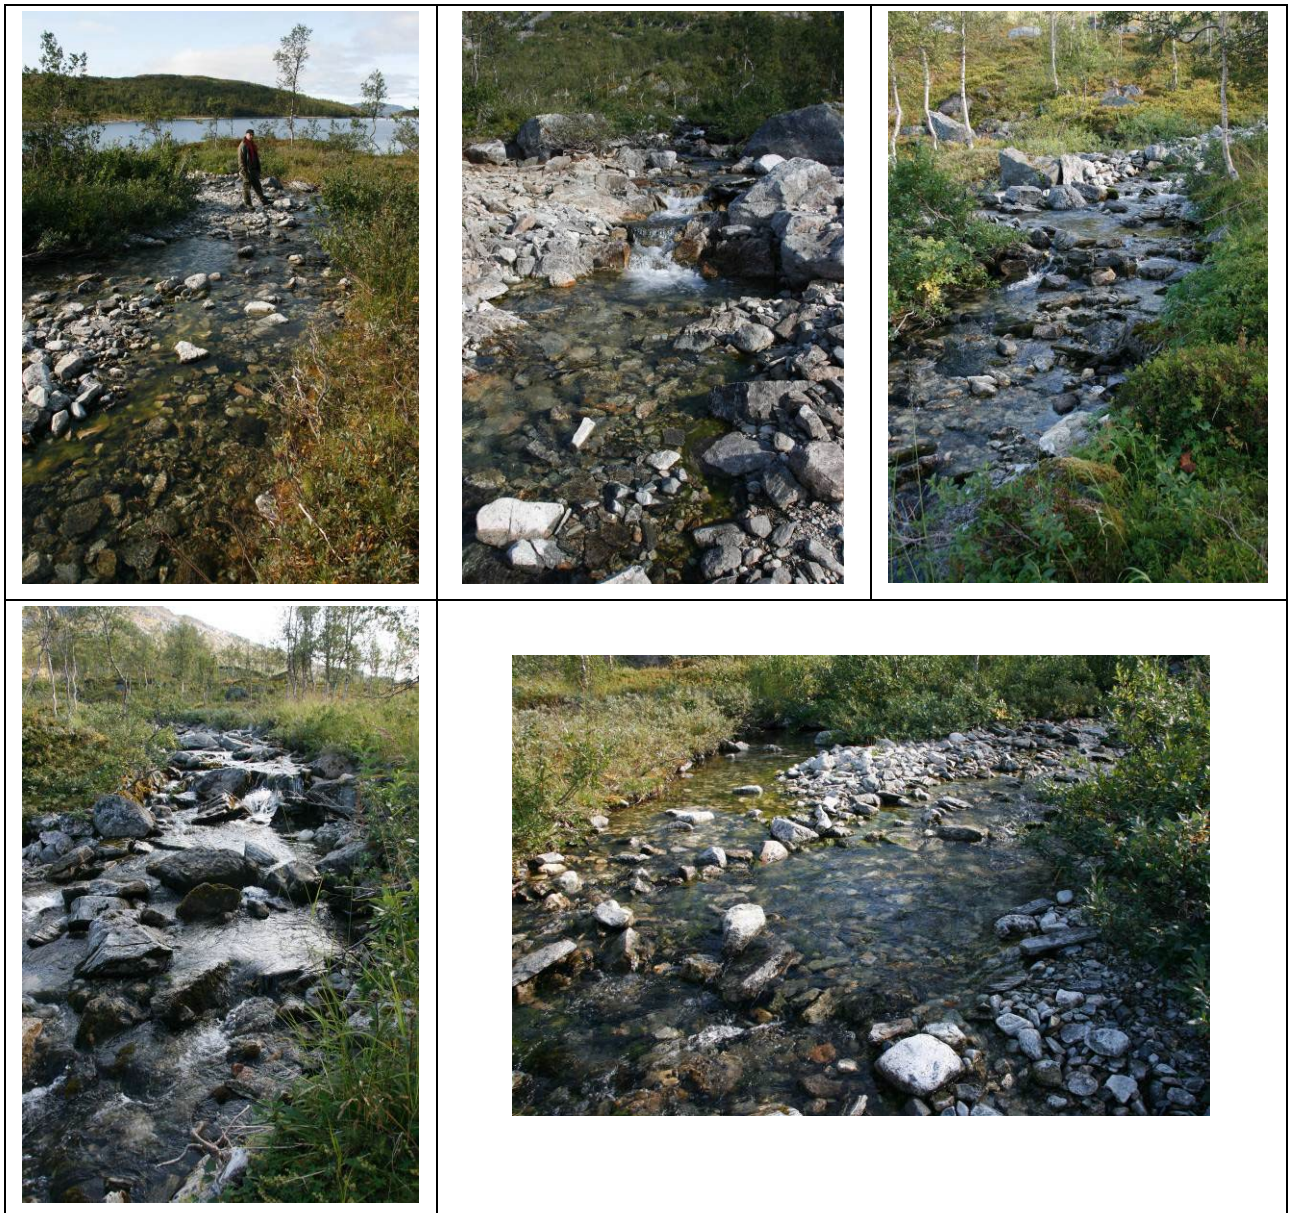
**Figur 9.** Arvidvatnbekken. Bilder fra nedre del av bekken som er tilgjengelig for fisk fra Damvatn.

Bunnssubstratet i Arvidvatnbekken består hovedsaklig av grov grus, stein og blokk (Figur 9). Bekken har gjennomgående kraftig strøm (sterk – stri) med mindre fosser og kulper på hele strekningen som er tilgjengelig for ørret fra Damvatn (ca. 150 m). Bekken er grunn med liten vintervannføring, og det er ingen dypere kulper som kan gi gode standplasser for stor ørret. Bekken har ingen partier med det som vanligvis vurderes som egnet gytesubstrat for ørret (grus, grov grus). Allikevel er det grunn til å anta at vellykket gyting kan skje selv på bunnssubstrat av grov grus og stein i bekken, og det ble funnet årsyngel på hele strekningen som ble undersøkt ved el-fiske. Utløpspartiet ned i Damvatn består av grov grus og stein, og det er trolig at det foregår gyting i dette partiet. Det ble også her observer en del års- og fjordårsyngel.
