## **Simavik kraftverk**

Utredninger for vegetasjon og flora

2009 - 41

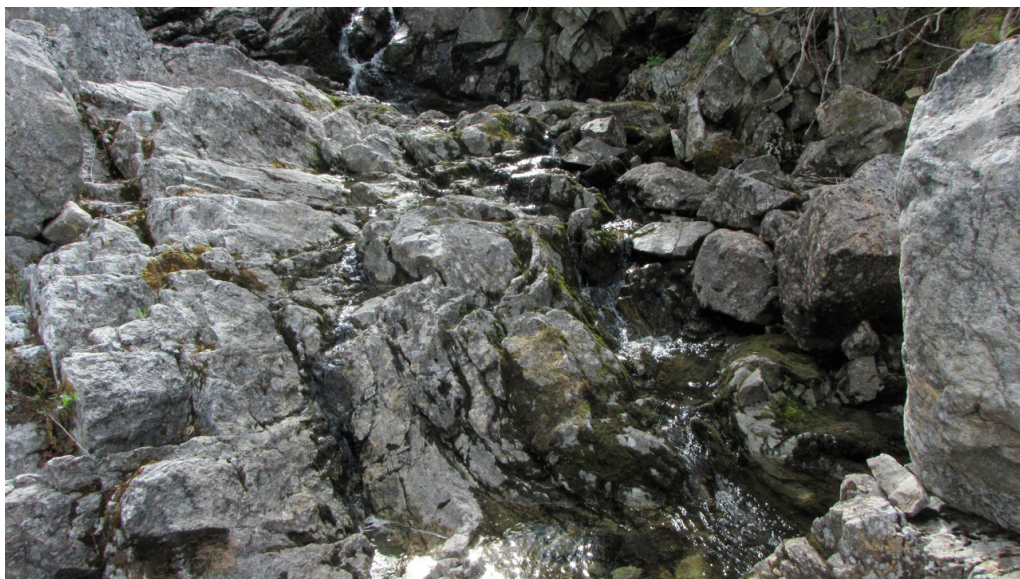
Figur 6. Et begrenset utvalg av vanlige mosearter har etablert seg i den delen av elveløpet hvor det renner vann fra restfelt/lekkasjer. Foto: Geir Arnesen.

Når det gjelder moser så er det en del vanlige arter som har etablert seg i den sonen det sildrer vann fra restfeltet og lekkasjer i demningen. Dette er blant annet rødmesigmose (*Blindia acuta*), teppekildemose (*Philonotis fontana*) og fjellrundmose (*Rhizomnium pseudopunctatum*). I tillegg er bergsotmose (*Andreaea rupestris*) og bekkelundmose (*Brachythecium plumosum*) vanlig på berg og steiner som kun unntaksvis blir oversvømt. Det er ingen habitater for lav som er verd å nevne og som har noe betydning for konsekvensen av tiltaket.
