Konsesjonssøknad Steinbergdalen kraftverk

Vedlegg 4a: Bilder fra Steinbergdalen

Konsesjonssøknad Steinbergdalen kraftverk og Flatestøl kraftverk

Vedlegg 4b: Bilder fra Flatestøl

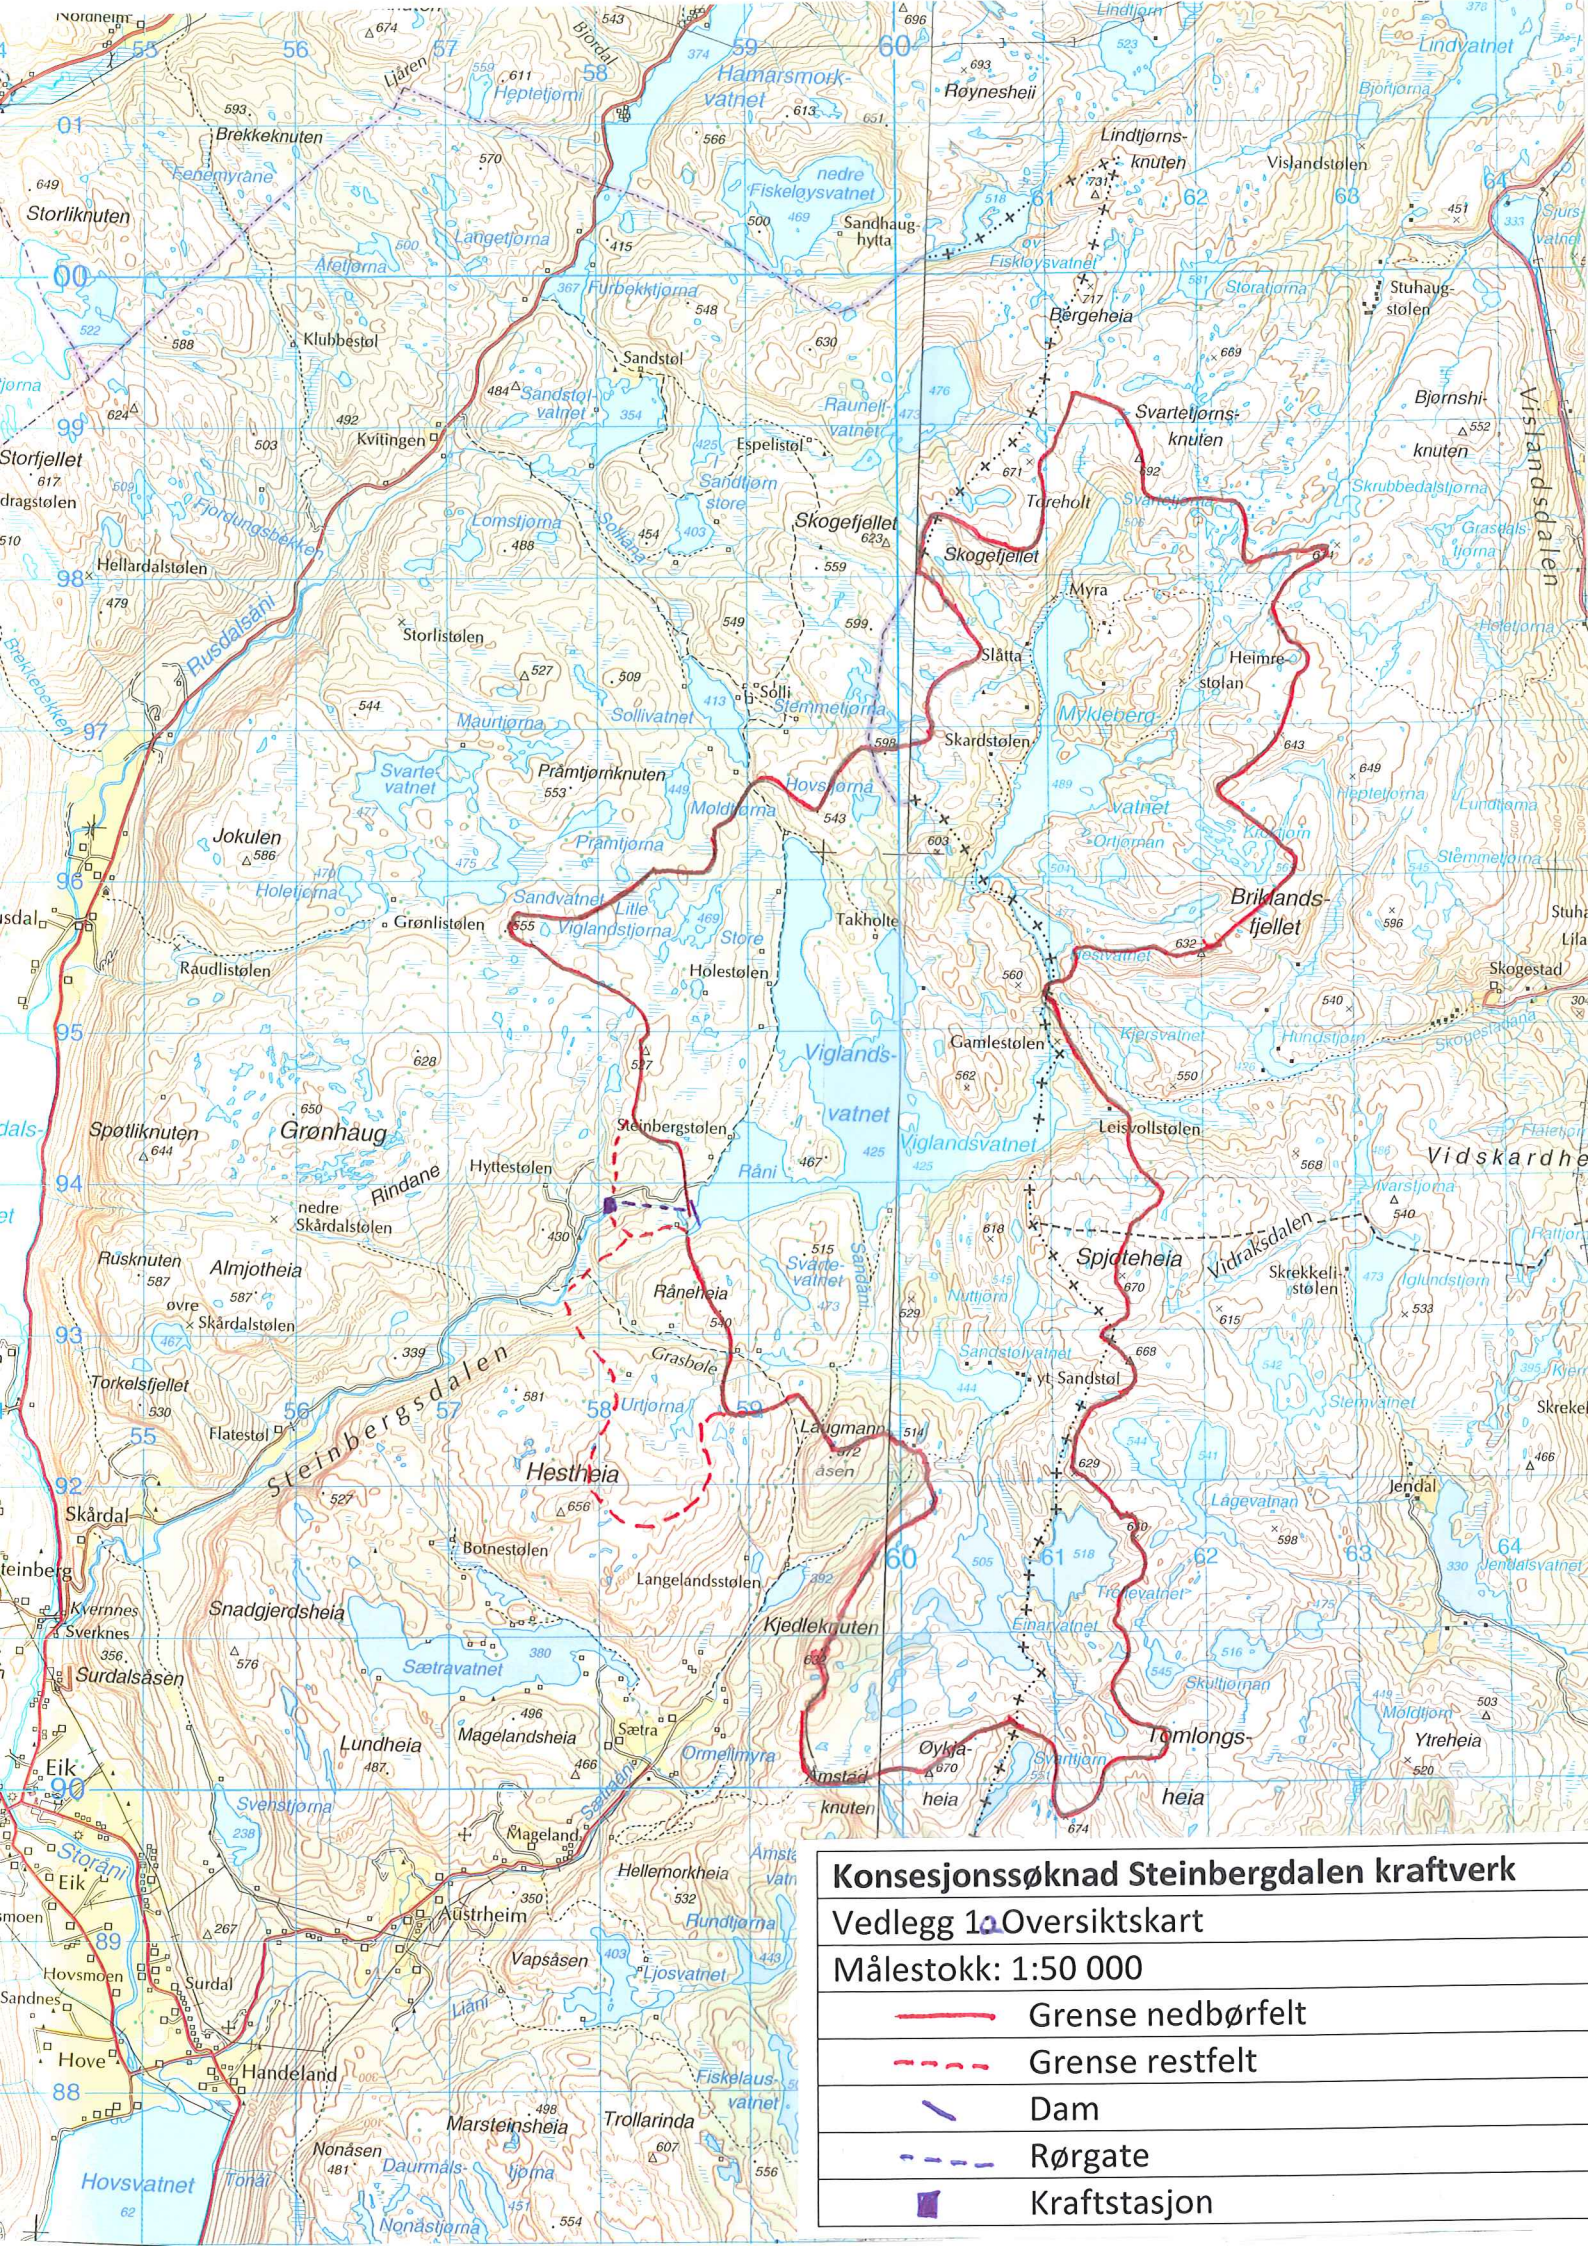
**Vedlegg 1a:
Oversiktskart
Steinbergdalen med
nedbørfelt og restfelt
(1:50 000)**

- Grense nedbørfelt
- - - Grense restfelt
- Dam
- - - Rørgate
- Kraftstasjon

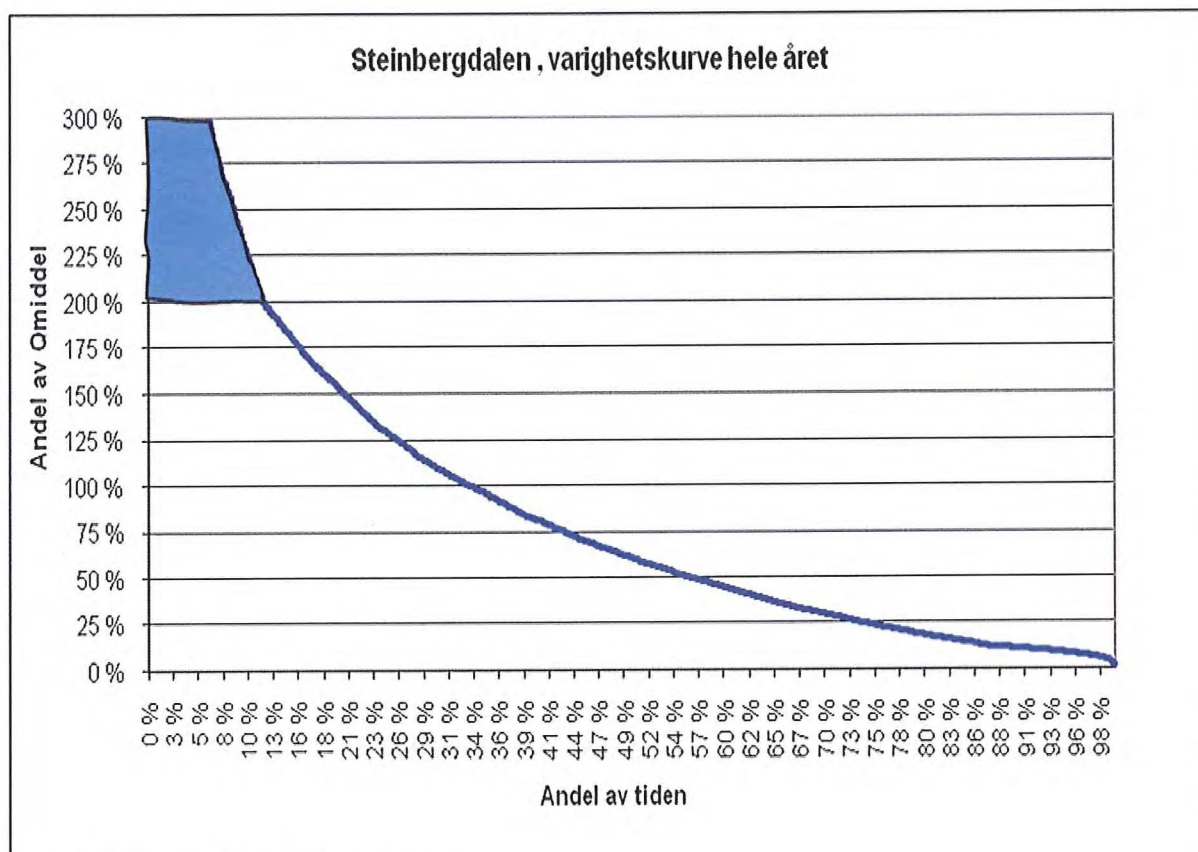
Figur: Varighetskurve Steinbergdalen

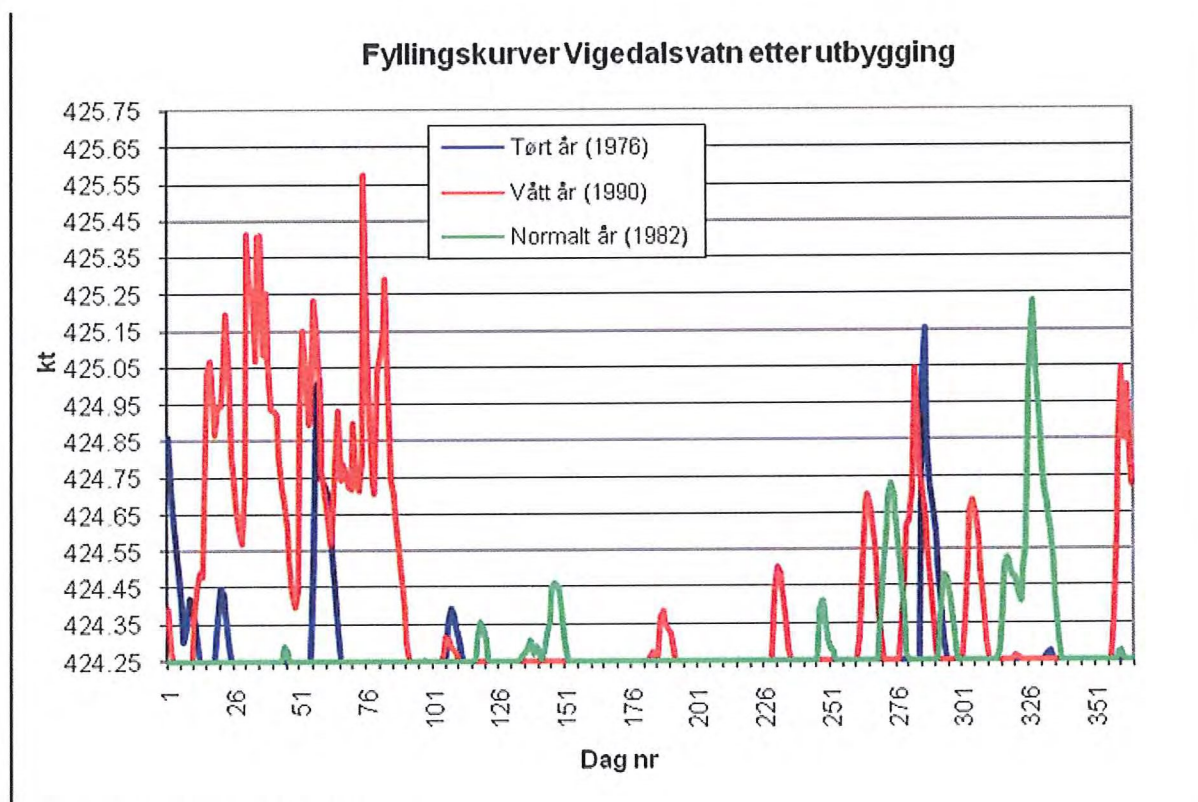
Figur: Fyllingskurver Vigedalsvatn

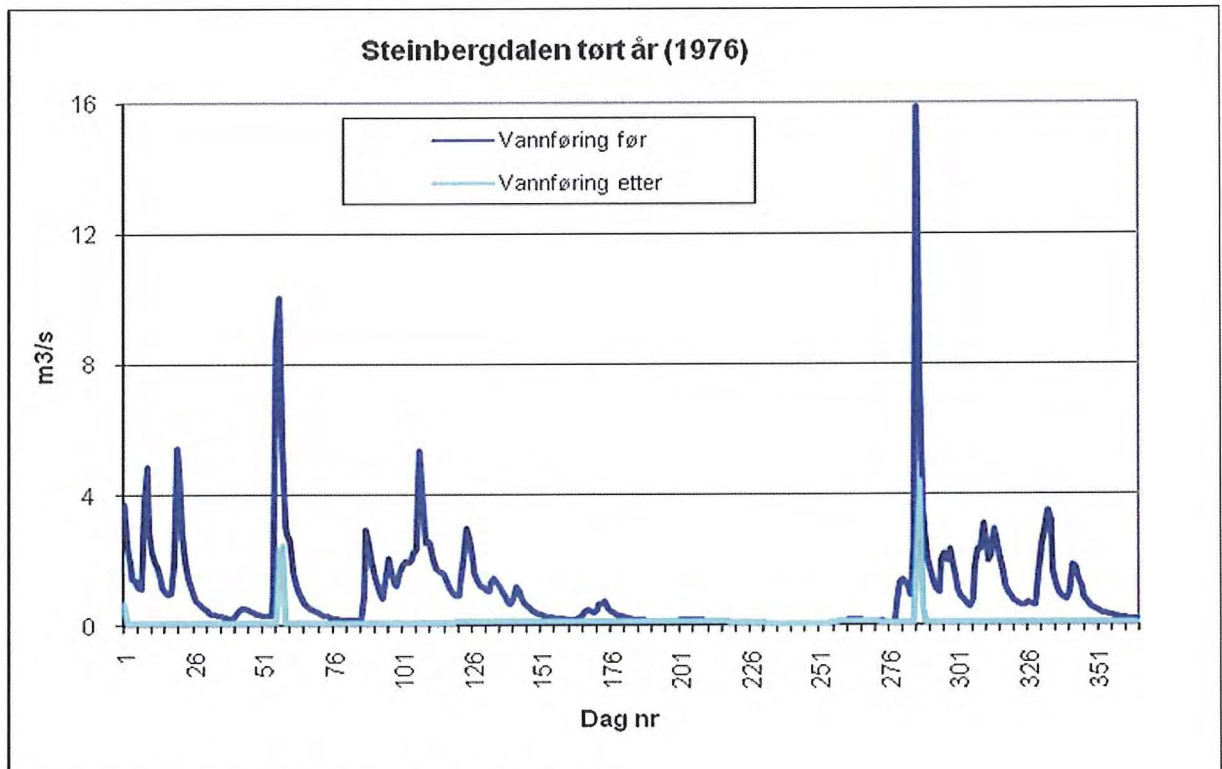
Figur: Steinbergdalen, før og etter utbygging i tørt år

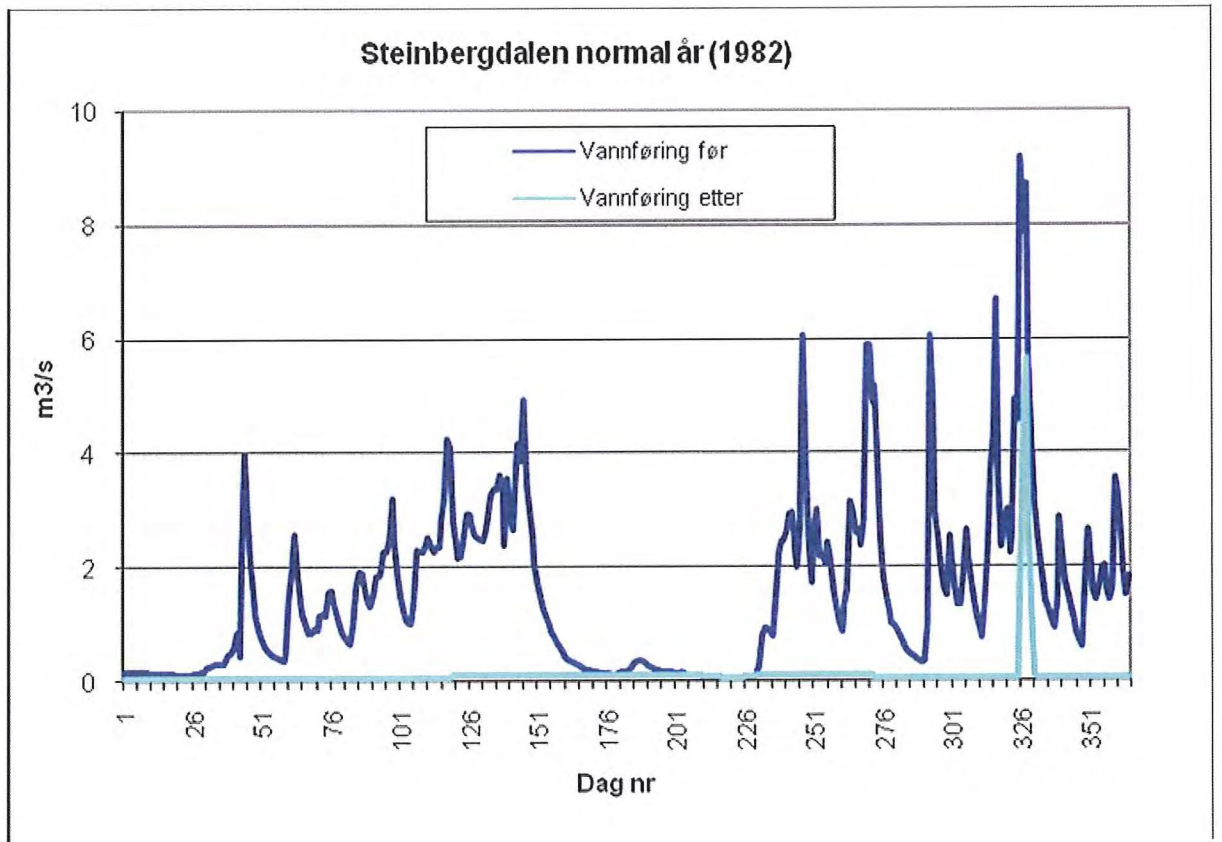
Figur: Steinbergdalen, før og etter utbygging i normal år

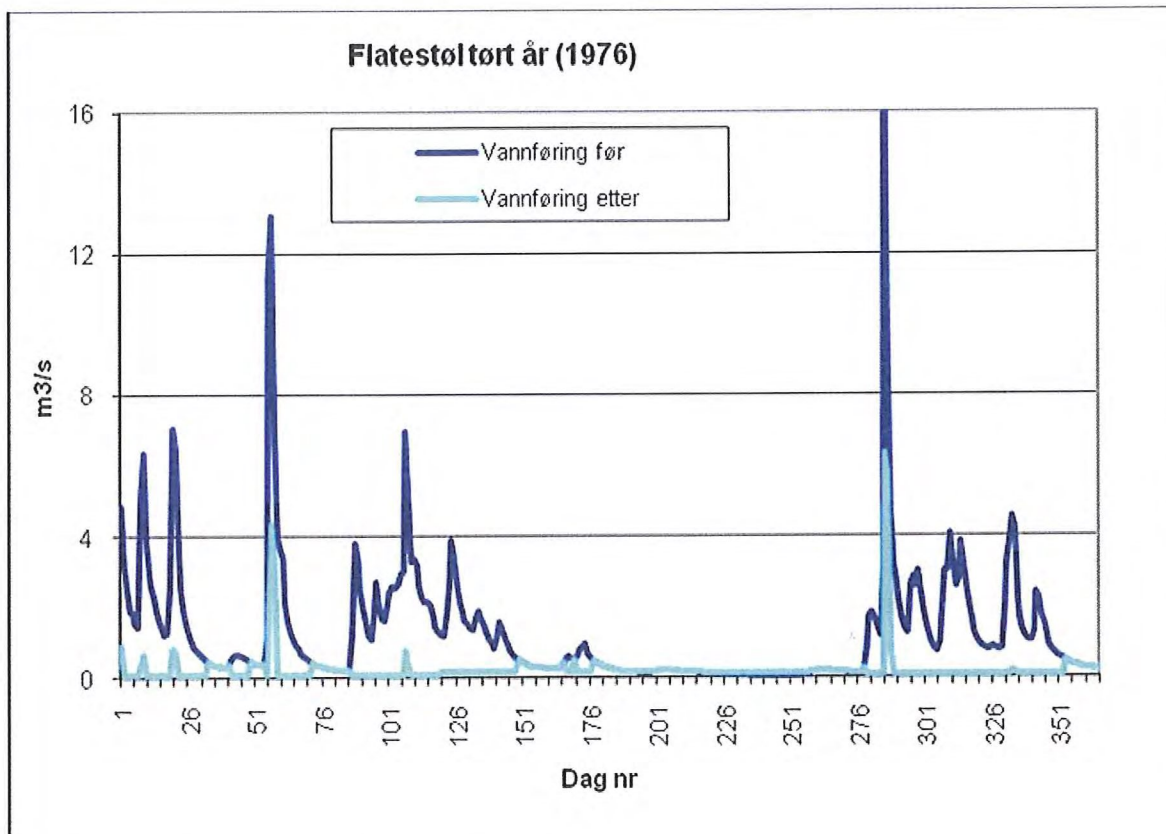
Figur: Flatestøl, før og etter utbygging i tørt år

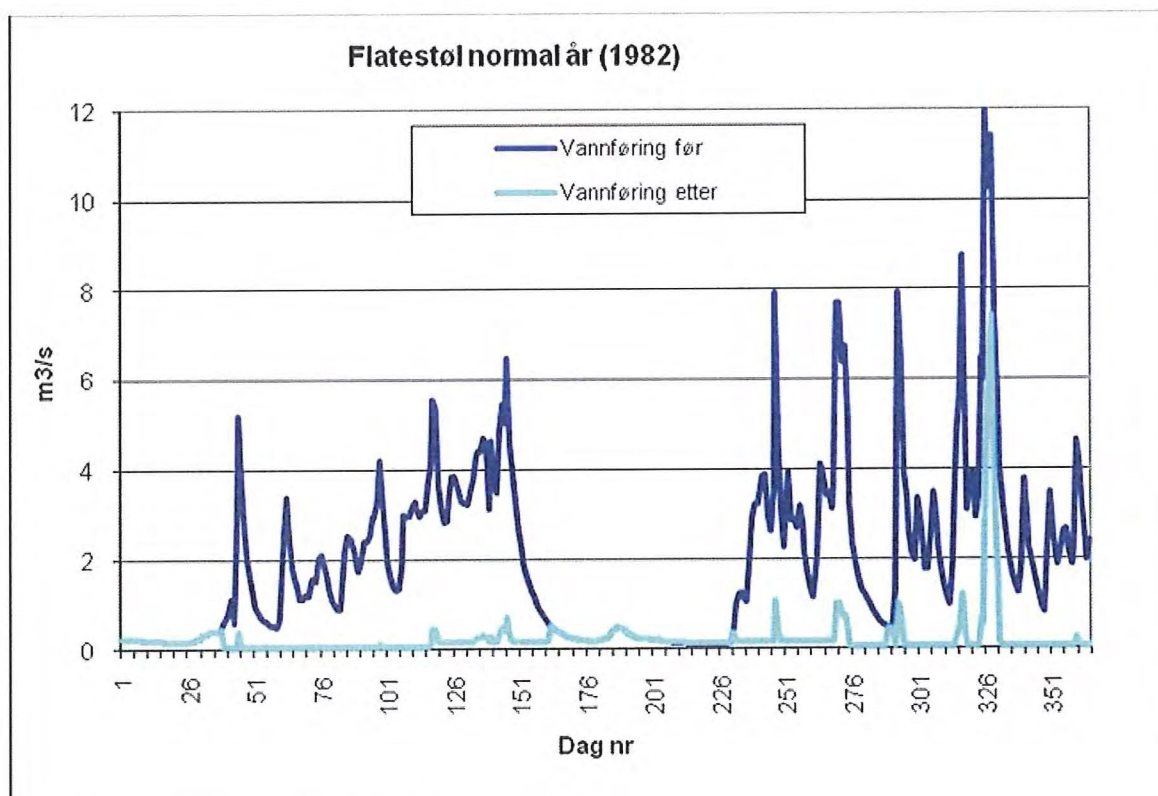
Figur: Flatestøl, før og etter utbygging i normal år

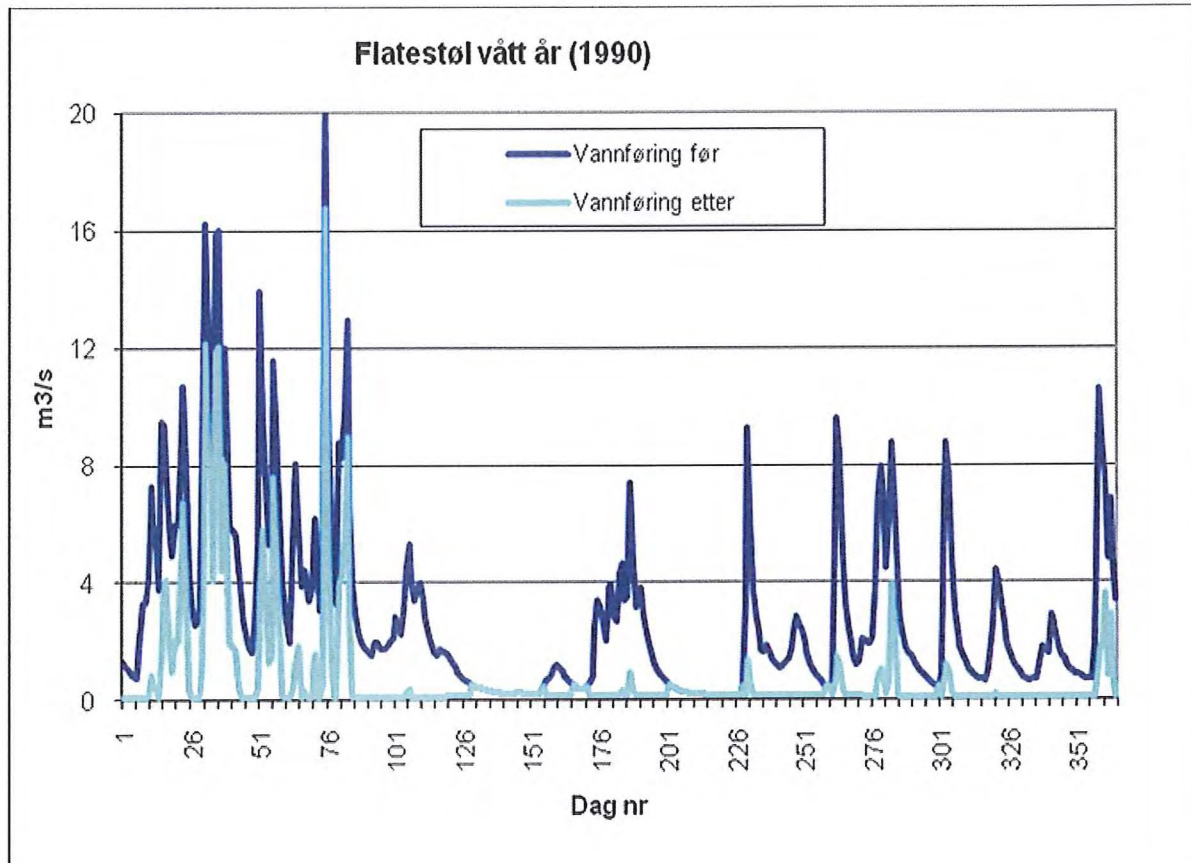
Figur: Flatestøl, før og etter utbygging i vått år

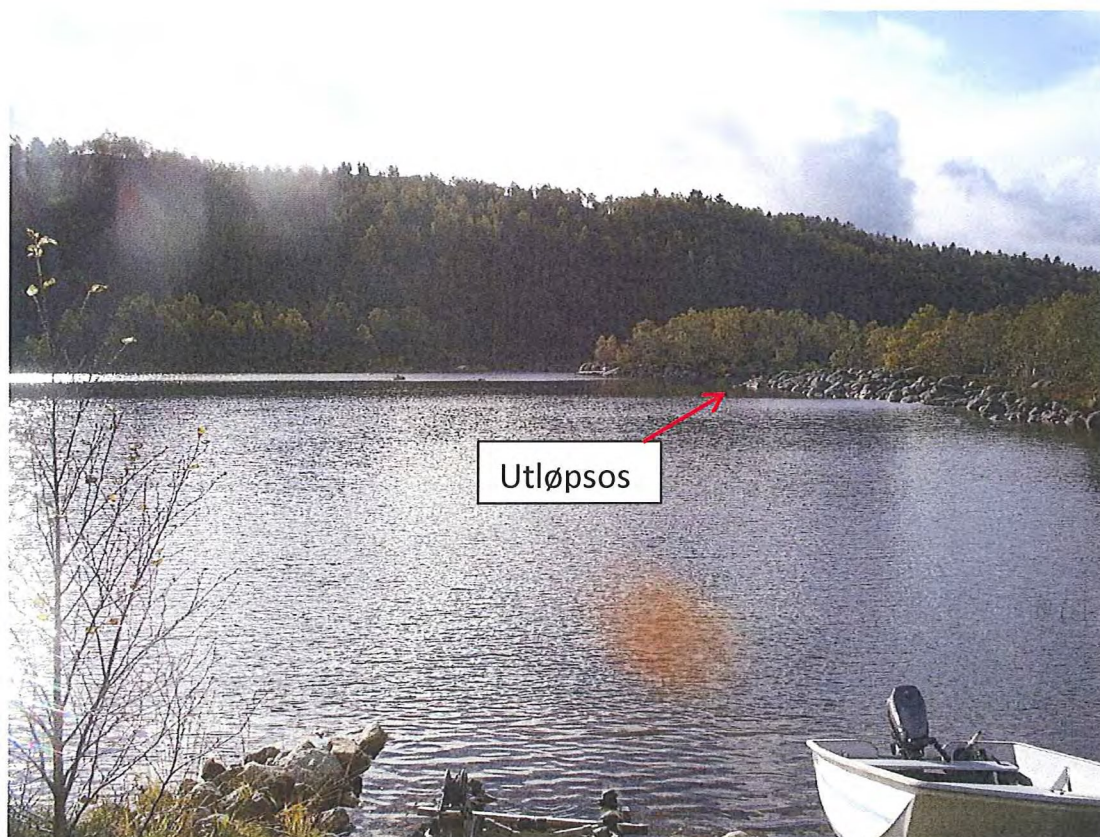
Bilde 2: Utløpsos og inntaksområde i Vicedalsvatnet.

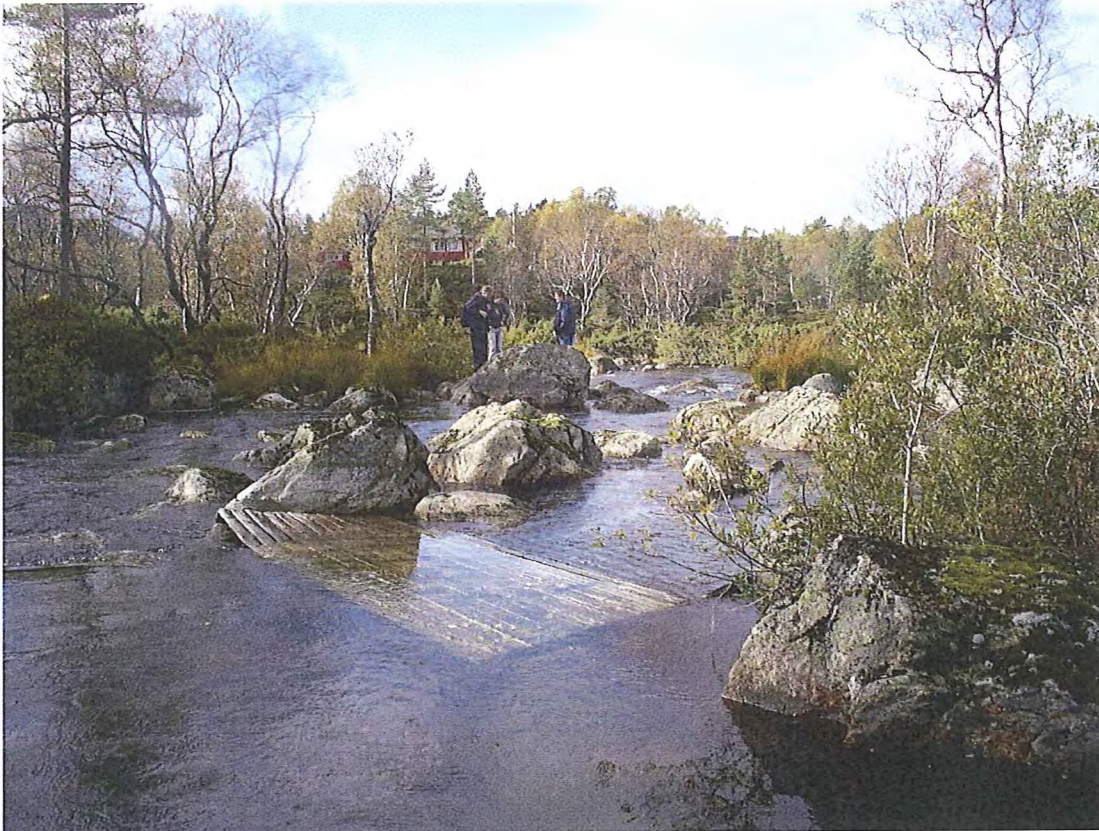
Bilde 5: Ved inntak / utløpsos sett nedstrøms. Merk hytte i bakgrunnen.

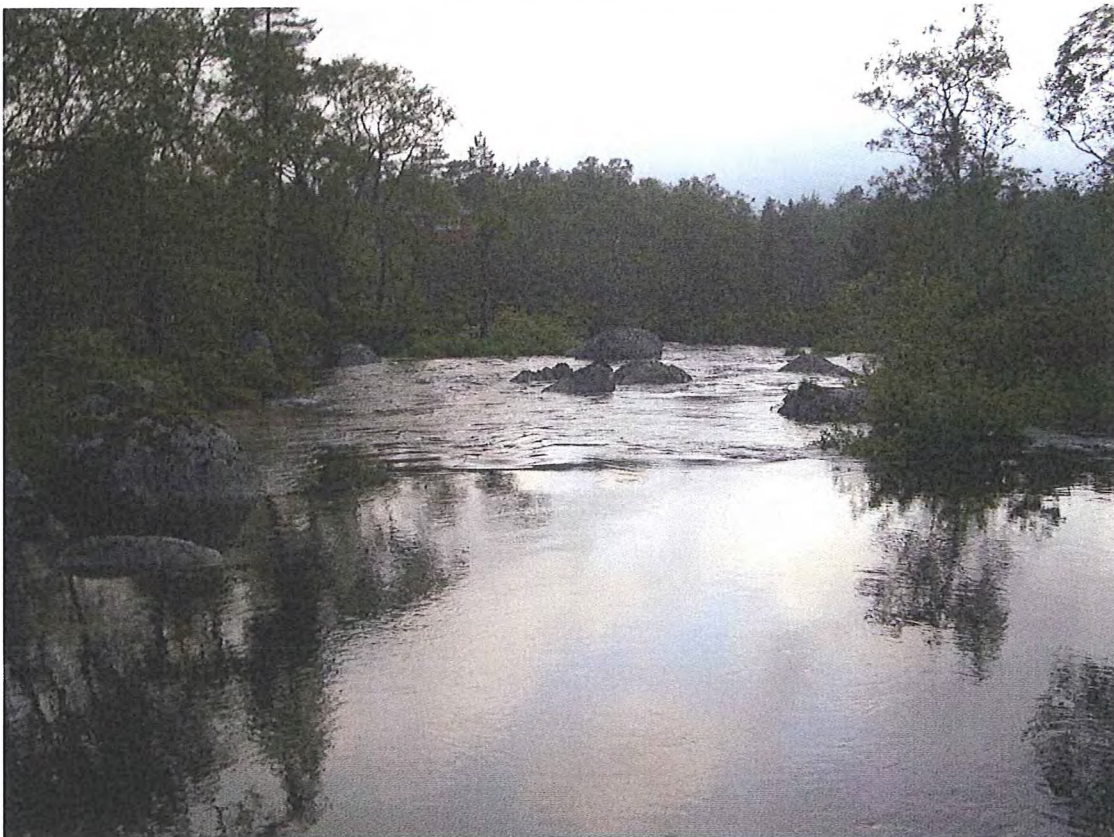
Bilde 5: Ved flom 26.06.2011

Flesteparten av bildene er tatt 15.10.2009 ved lav til moderat vannføring (vannføring anslått til 0,5 – 0,8 m³/s). Bilder av vannstrengen er supplert med ekstra fotos ved flom (vannføring anslått til 10 – 12 m³/s). Flombilder er tatt den 26.06.2011.

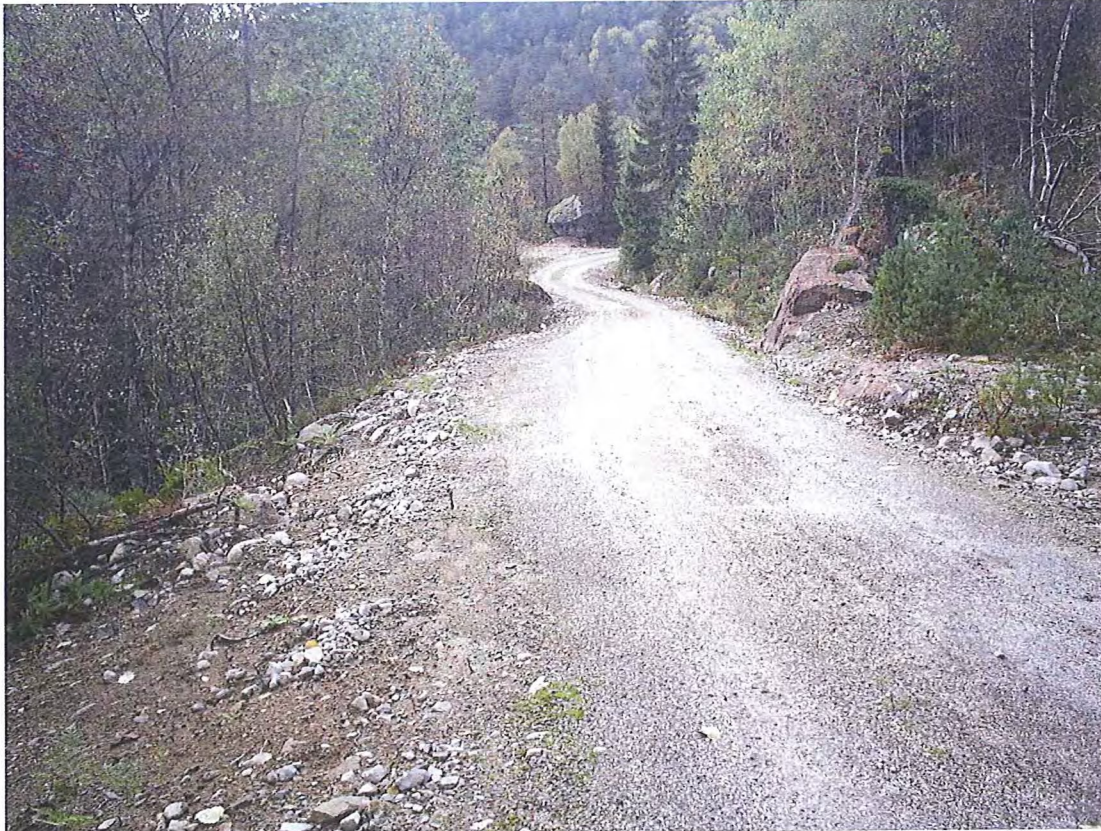
Bilde 14: Område hvor rørgaten kommet ut på atkomstvei.

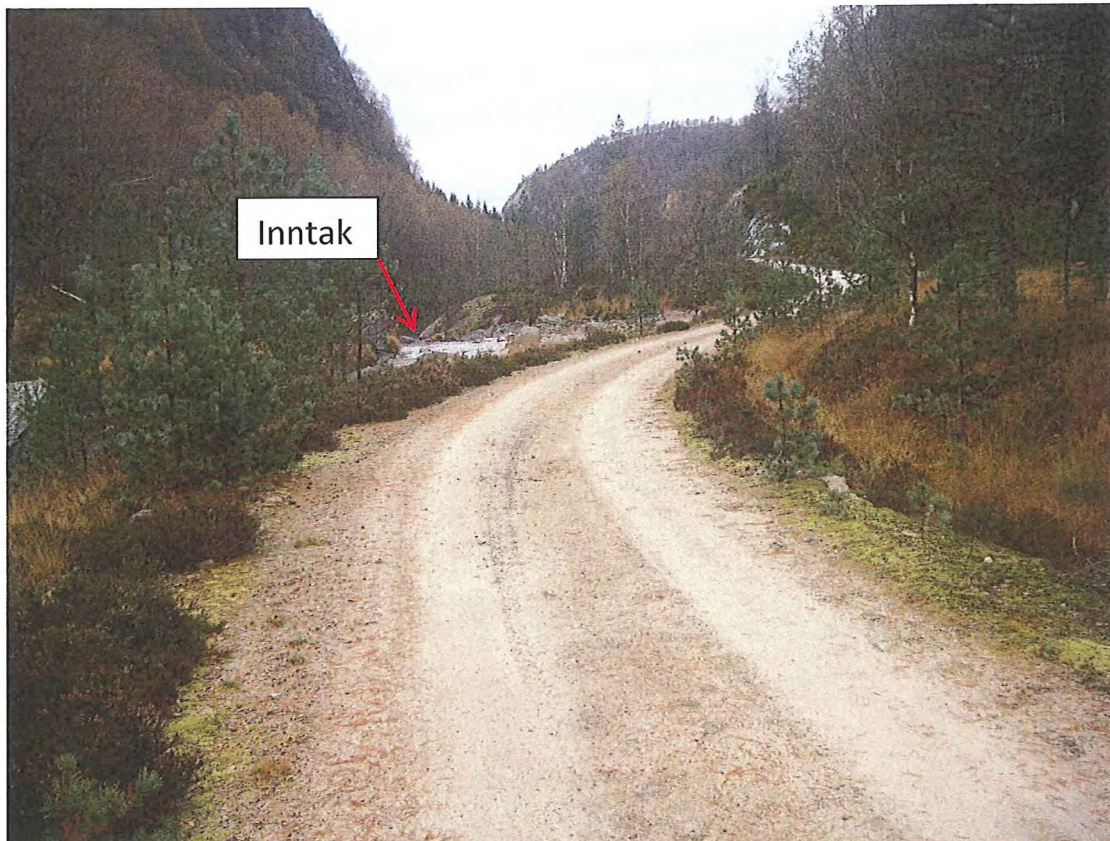
Bilde 1: Sett nedover mot inntak. Vei må heves.

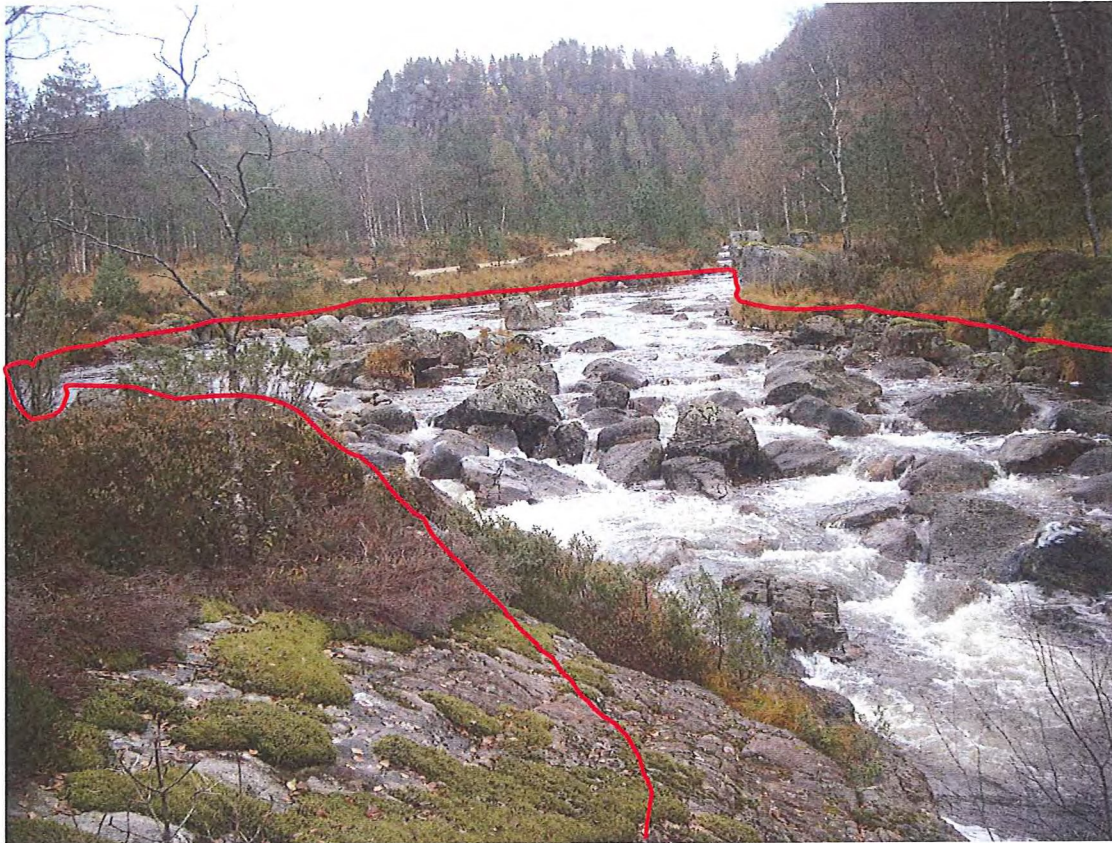
Bilde 3: Inntakskulp sett oppover. Fremtidig vannspeil er skissert med rød strek.

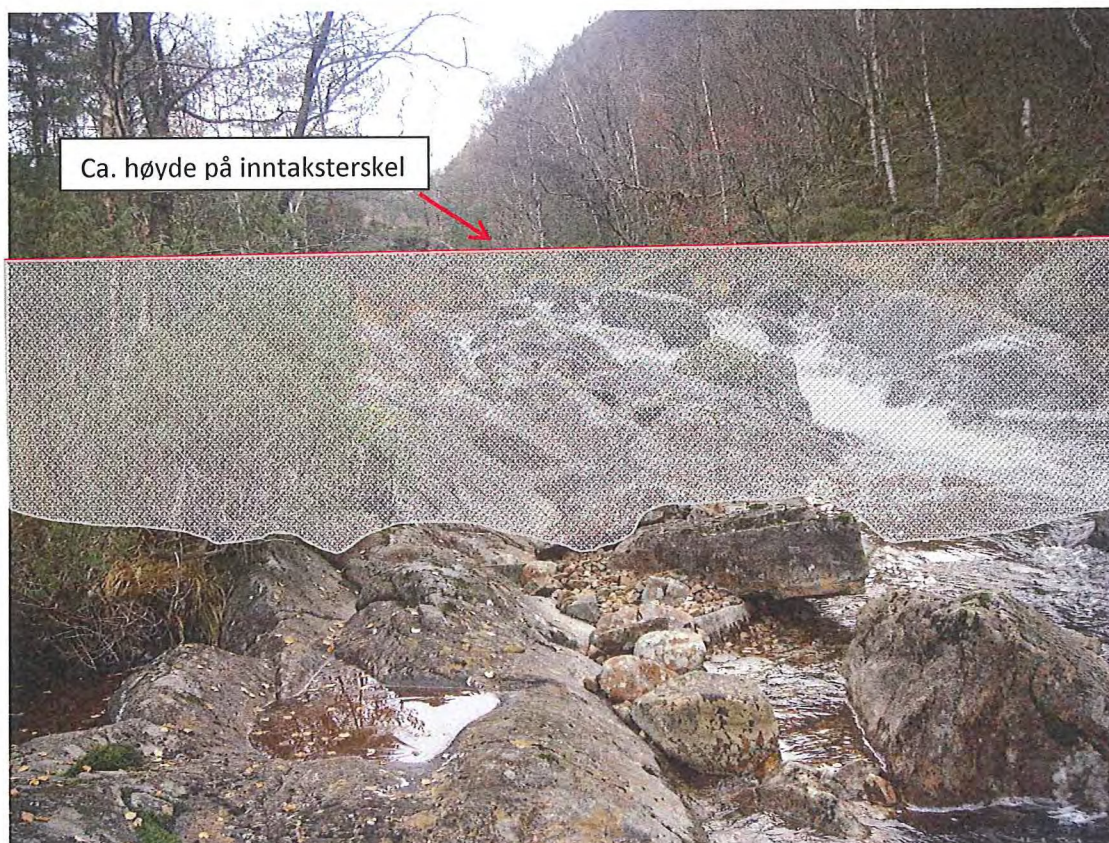
Bilde 5: Nedenfor fremtidig inntak. Terskel skissert i grått.

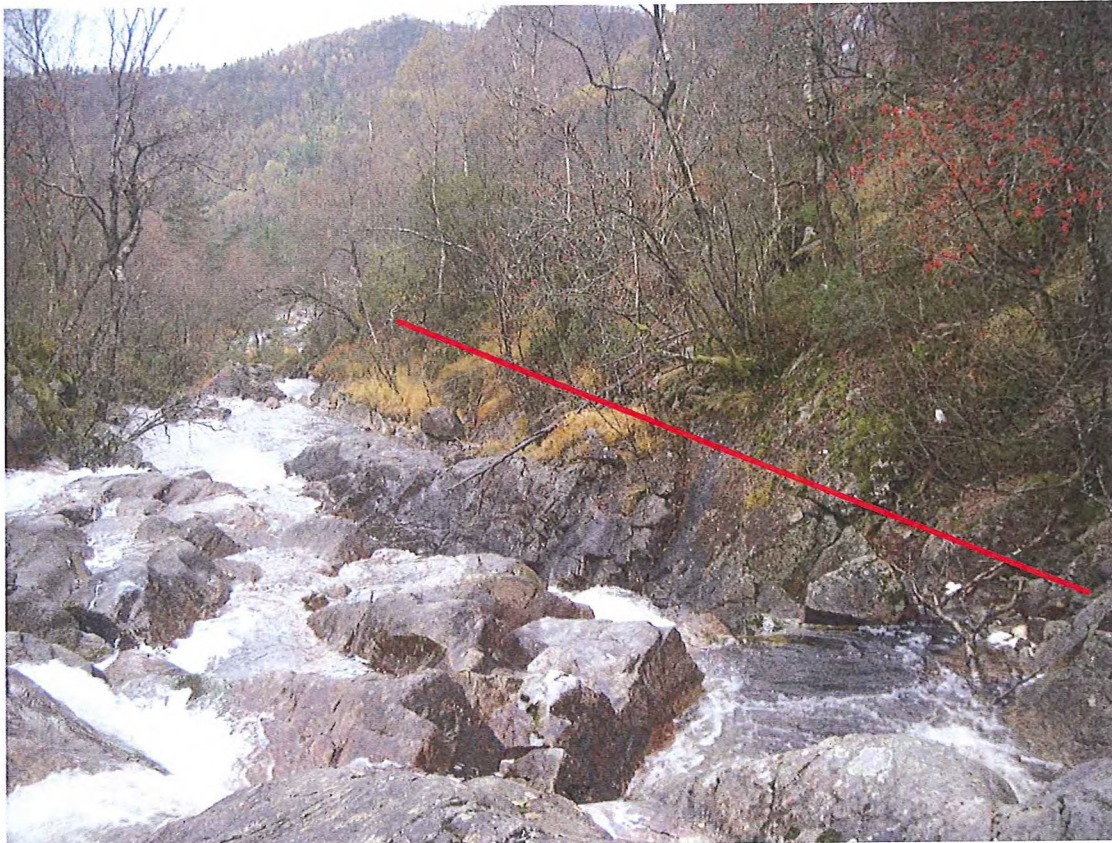
Bilde 7: Øvre deler av rørtrase, til høyre for bekken.

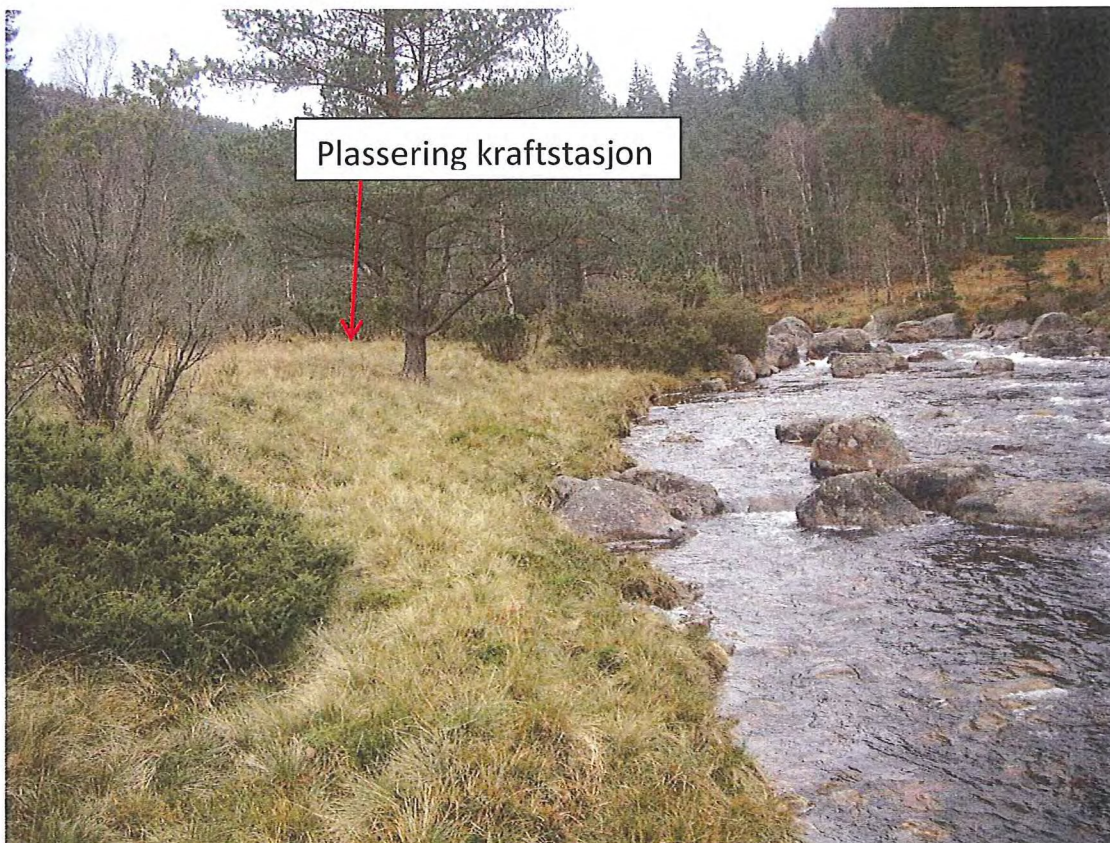
Bilde 15: Kraftstasjonsplassering og undervann.
