Rangåa kraftverk  
Klæbu kommune, Sør-Trøndelag  
Miljørapport med biologisk mangfold

| Rapport nr.:<br>565121-1 | Oppdrag nr.:<br>565121 | Dato:<br>28.1.2008 | |
| Oppdragsnavn:<br><br><b>Rangåa kraftverk, Klæbu kommune, Sør-Trøndelag. Miljørapport med biologisk mangfold.</b> | | | |

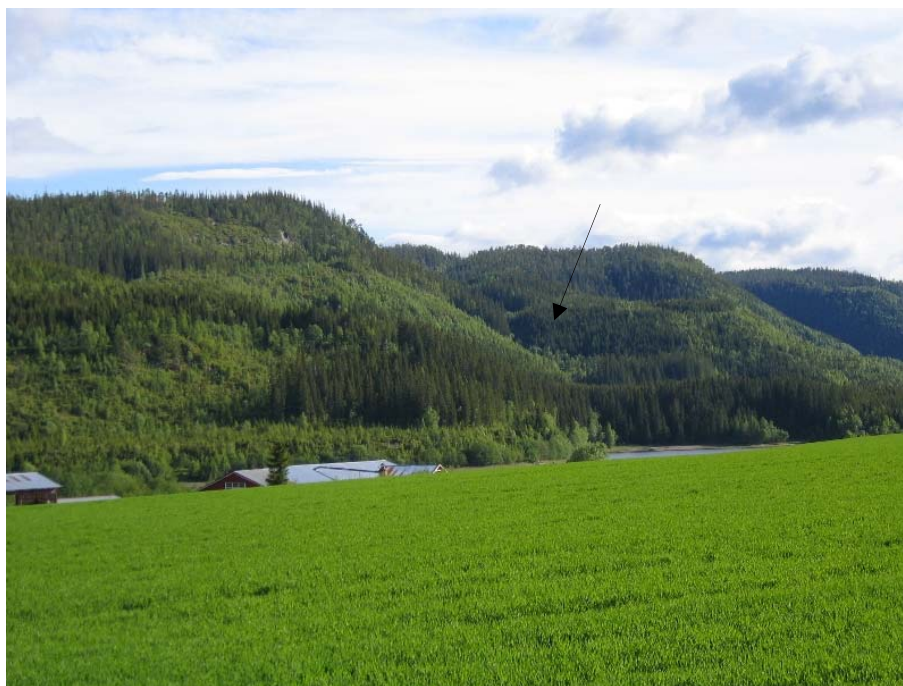
Bilde 3.1.

Landskapet i utbyggingsområdet er preget av trange bekkedaler i et kupert landskap dominert av plantefelt av gran og hogstfelt (bilde 3.1). I høyden flater landskapet ut og åpner seg, og skogsområder og myrer dominerer i vegetasjonen.

*Rangådalen sett fra vegen ved Brøttem. Fotografert 14.6.05.*

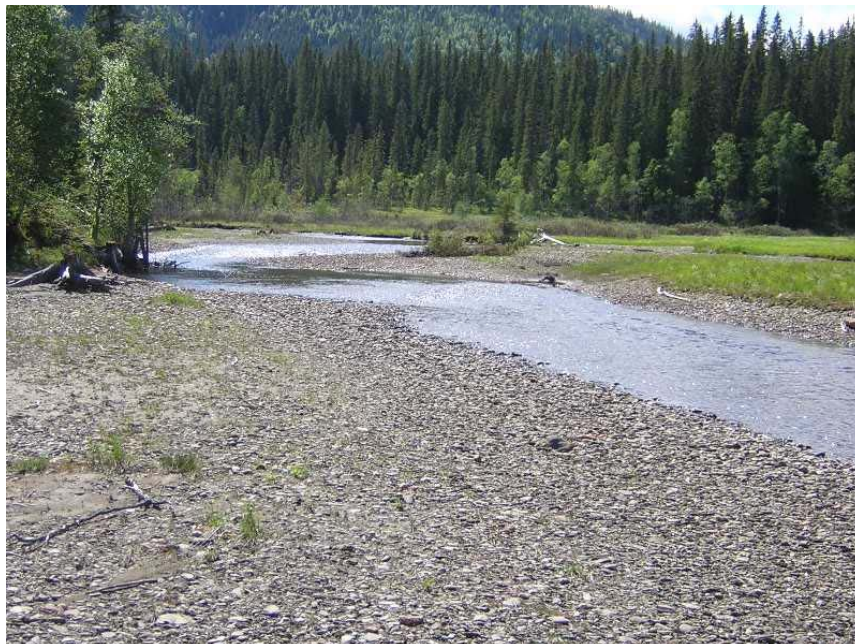
Bilde 3.3.  
*Rangåa like oppstrøms utløpet i Bjørsjøen. Fotografert 14.6.05.*

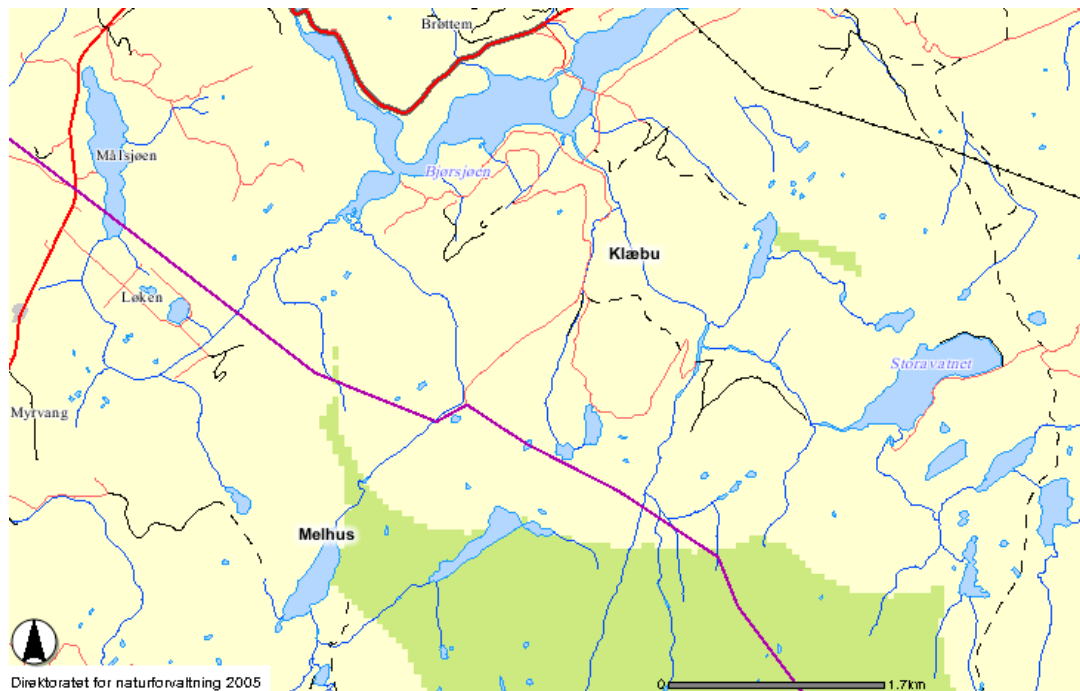
Figur 3.2.

*Inngrepsfrie områder i prosjektets nedbørfelt. De grønne områdene på kartet er inngrepsfrie områder sone 2 (1-3 km fra tyngre tekniske inngrep) (Kilde: Direktoratet for Naturforvaltning, INON versjon 01.03).*

Dagens status for inngrepsfrie områder er vist i figur 3.2.

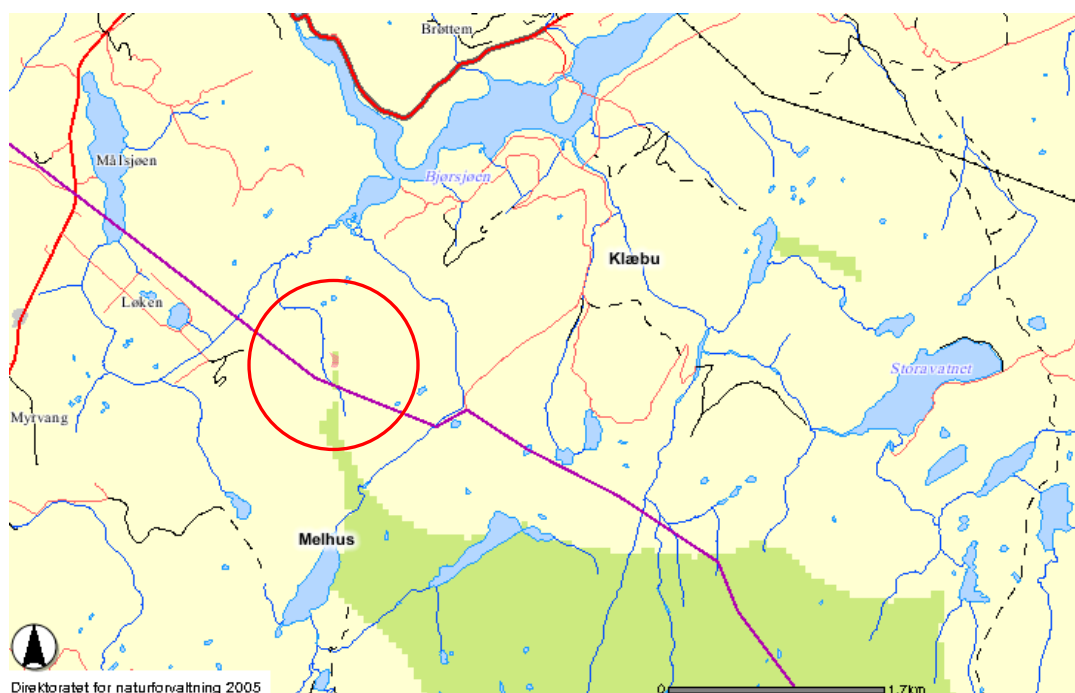
Figur 3.3.

*Bortfall av inngrepsfritt område som følge av Rangåa kraftverk. Området er farget rosa, og ligger midt i rød sirkel.*

Tiltaket vil berøre fagtemaet i liten grad, fordi det fra før er mange traktorveger og skogsbilveger i området. Et lite areal av inngrepsfri sone 2 vil bli redusert (ca. 15 daa). Området som reduseres er en liten restforekomst. Bortfall av inngrepsfritt område er illustrert i figur 3.3.

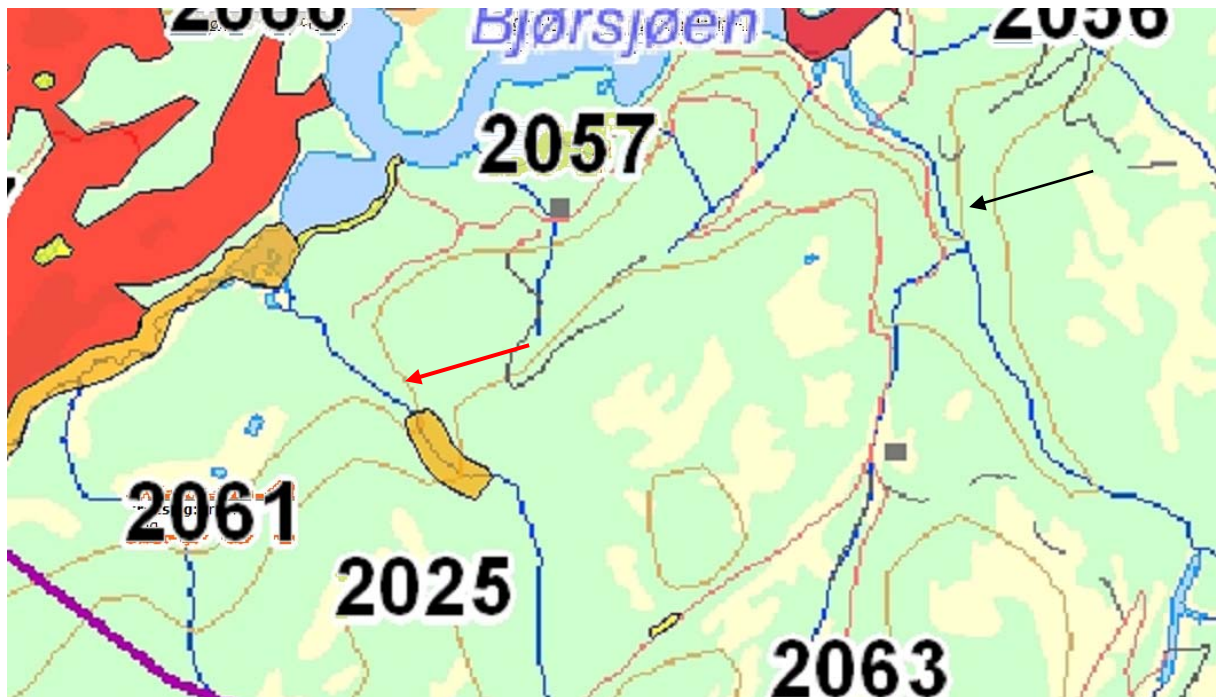
Figur 3.4. Utsnitt av kommunens naturtypekartlegging. Rangåa vises med rød pil, Brunga med svart pil.

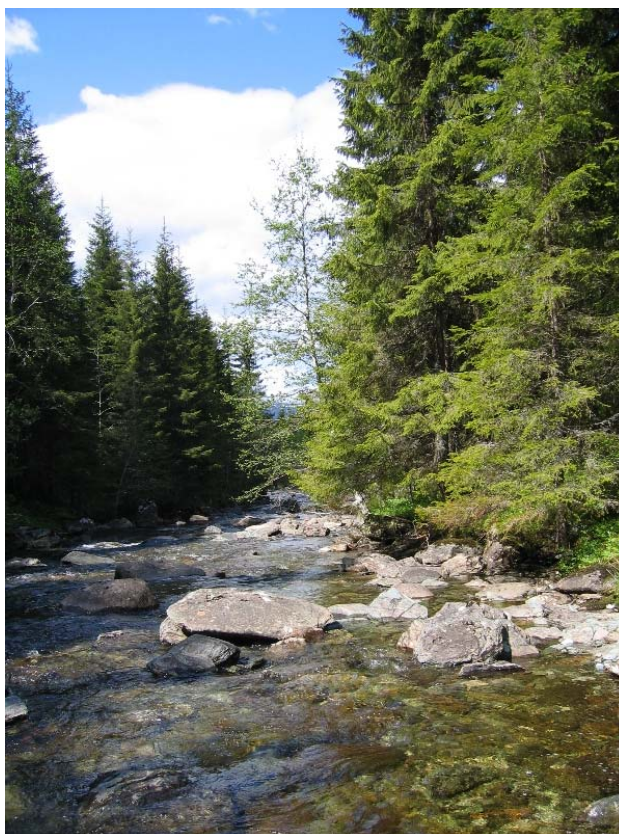
Bilde 3.4.

Prosjektområdet preges av gran som inngår i ulike vegetasjonsutforminger. Området er forholdsvis artsrikt. Her ble det funnet arter som hvitveis, skogsnelle, fugletelg, gaukesyre, sauetelg og skogburkne. Dette finnes langs store deler av den berørte strekningen ned mot elva (bilde 3.4).

*Typisk bilde av kantvegetasjonen langs Rangåa på ca. kote 165. Fotografert 14.6.05.*

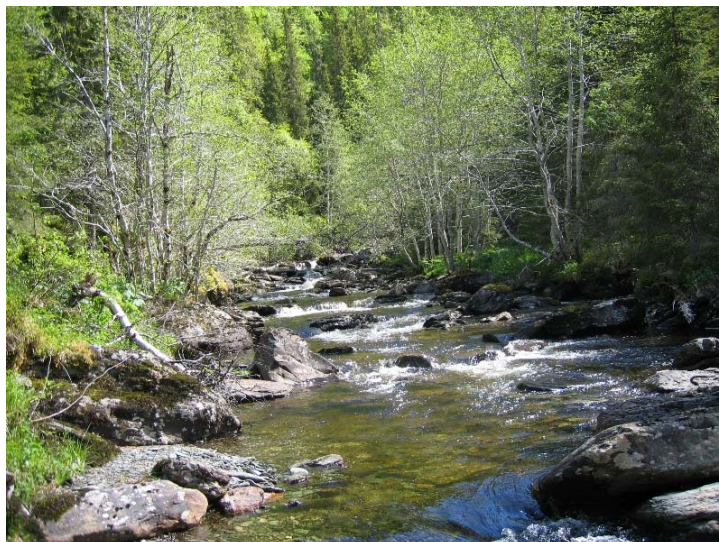
Bilde 3.5.

På den nederste strekningen av Rangåa er det mer lauvskog med dominans av gråor, som opptrer sammen med gran, bjørk og rogn (bilde 3.5). Det ble observert enkelte vanlige stry- og skjeggglaver, som bleikskjegg, gubbeskjegg og hengestry, men antallet var for lite til å kunne indikere viktige lokaliteter. Gubbeskjegg er en rødlistet art (nær truet), men denne er en forholdsvis vanlig art spesielt i midt-Norge.

*Typisk vegetasjon langs Rangåa på ca. kote 160. Fotografert 14.6.05.*

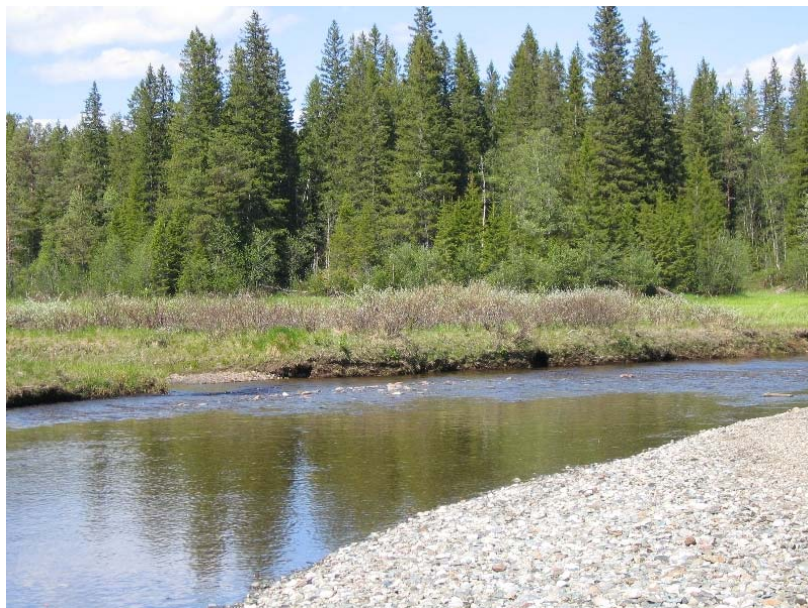
Bilde 3.6.

*Rangåa ved utløpet i Bjørsjøen. Fotografert 14.6.05.*

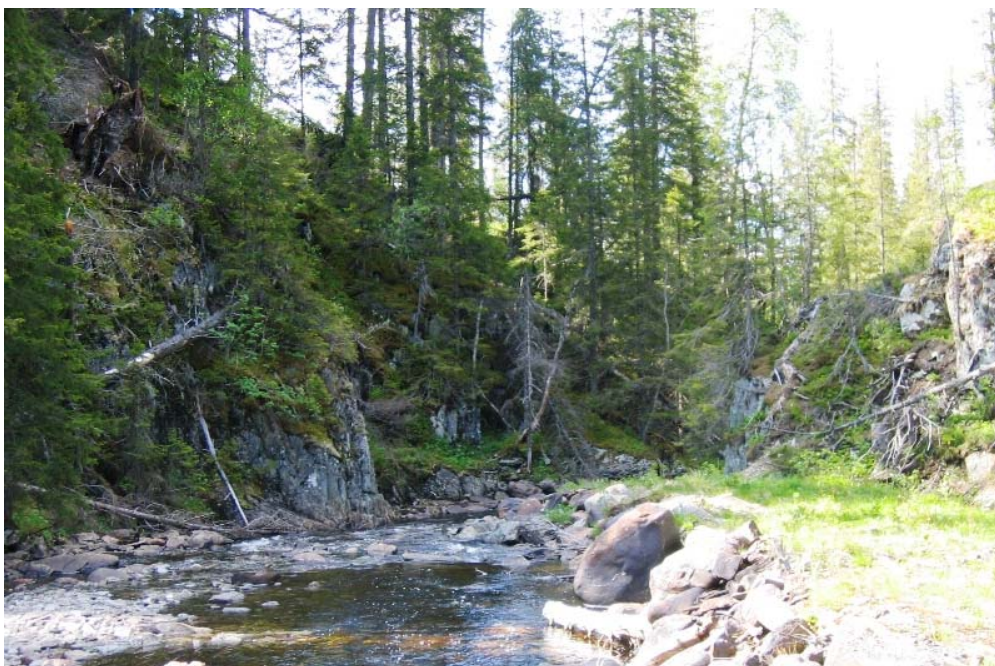
Ved inntaksområdet renner elva i et slakt terreng. Elvekanten er preget av ferske hogstflater og pionervegetasjon. Gran, bjørk og gråor er dominerende. Dette området preges av vegetasjonstypen blåbærskog (bilde 3.8).

Bilde 3.8. Vegetasjonen omkring inntaksområdet i Rangåa. Fotografert 14.6.05.

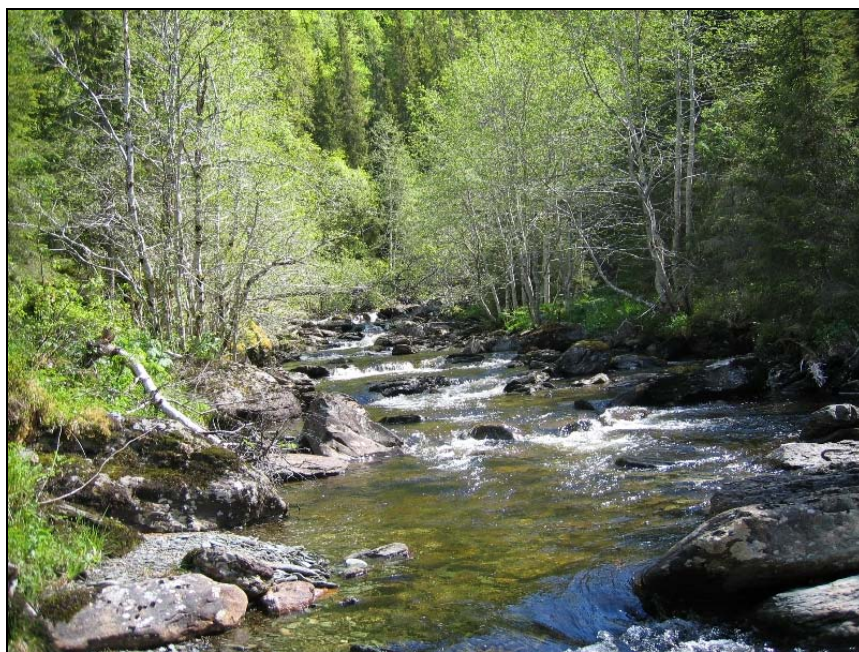
Bilde 3.10.  
*Rangåa på ca. kote 160 har variert substrat og er godt egnet som gyte- og oppvekstområde for ørret.*

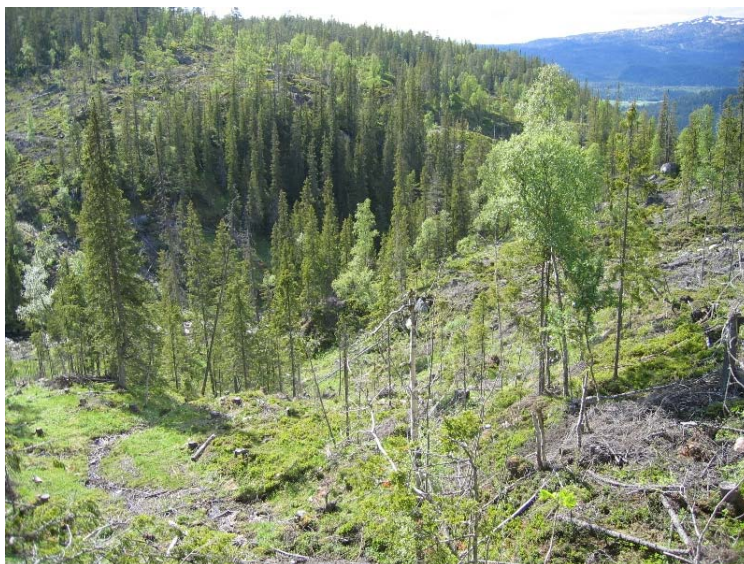
Bilde 3.13

*Området ned mot inntaket av kraftverket er preget av skogsdrift.*

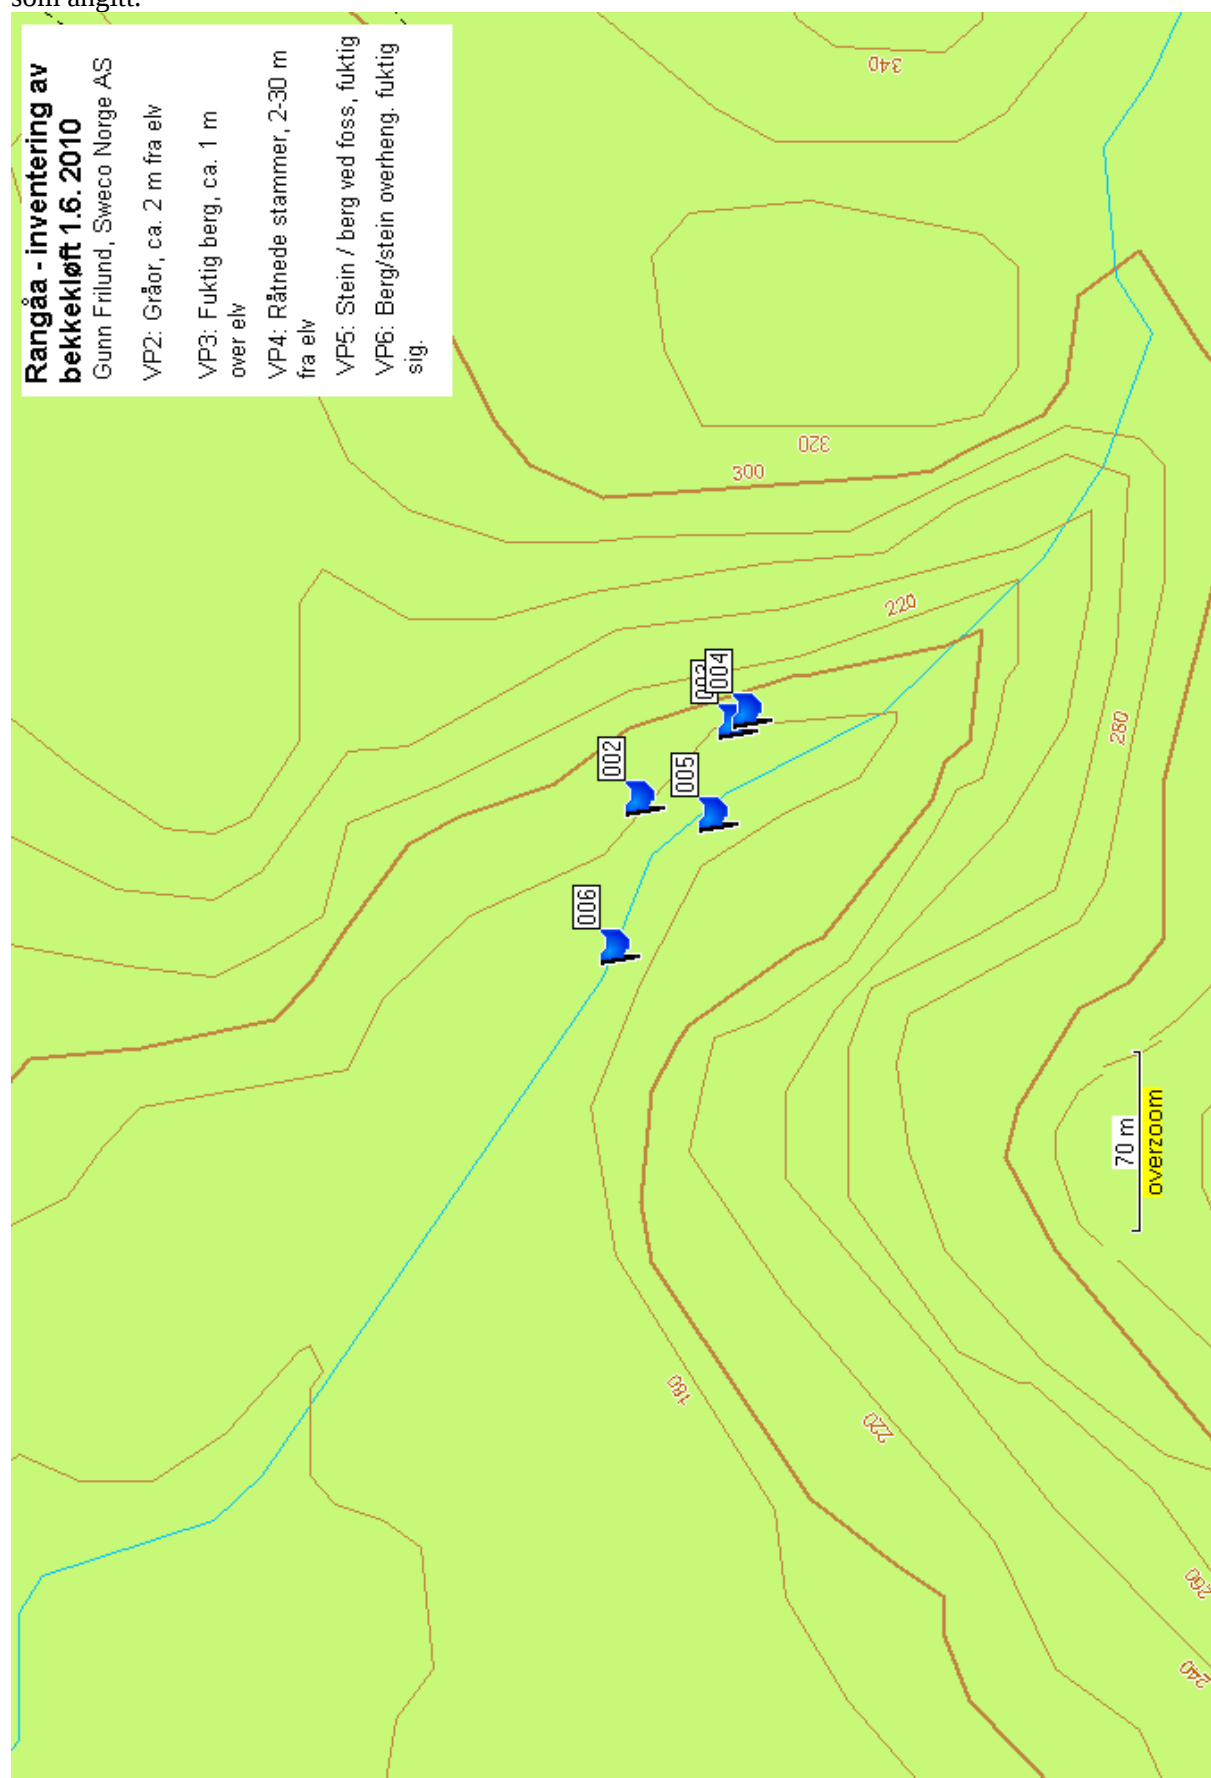
Kart med funnsteder. Artene er samlet inn i en sone på ca. 30 rundt punktene, men på samme habitat som angitt.
