VEDLEGG 1: Oversiktskart 1:50 000

VEDLEGG 2: Detaljert kart over utbyggingsområdet

VEDLEGG 3: Varighetskurver og vannføringer før og etter utbygging

Kartlegging av biologisk mangfold i fm småkraftverk ved Renåa, Rendal kommune, Hedmark fylke

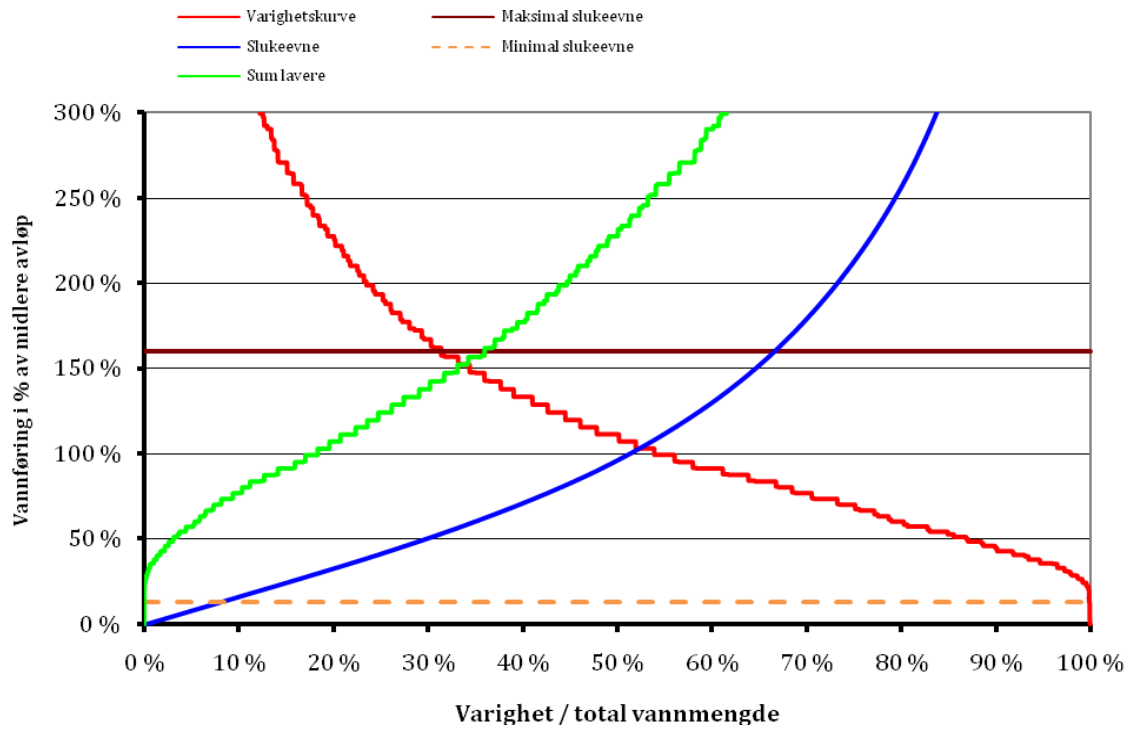
Figur 3.1: Varighetskurve for sommersesongen (1/5 - 30/9).

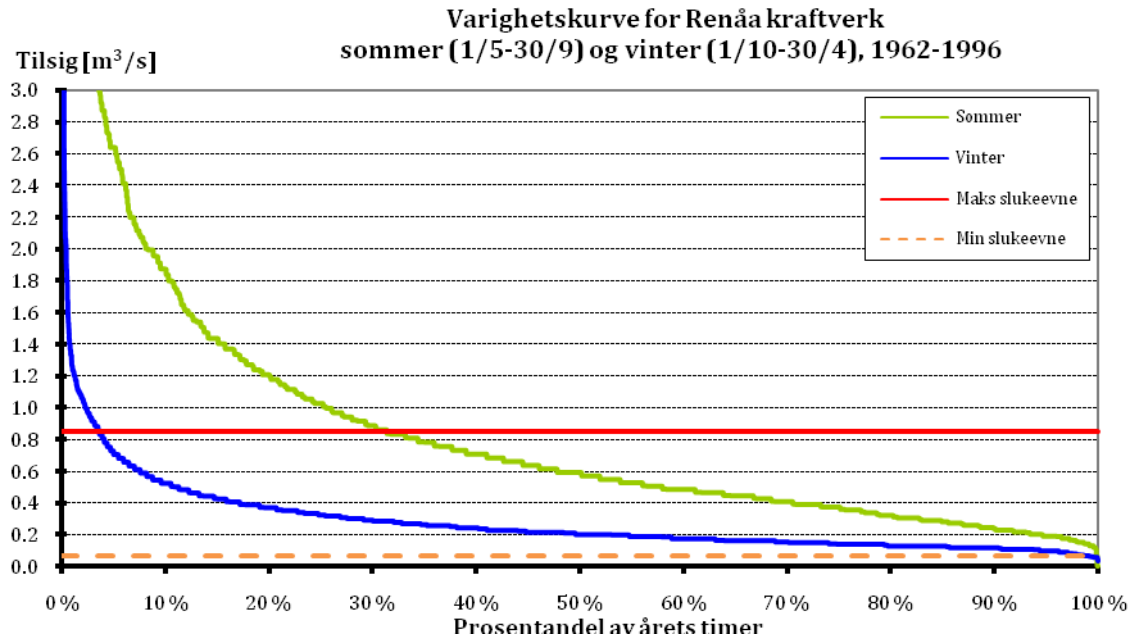
Figur 3.3: Varighetskurve for sommer og vinter.

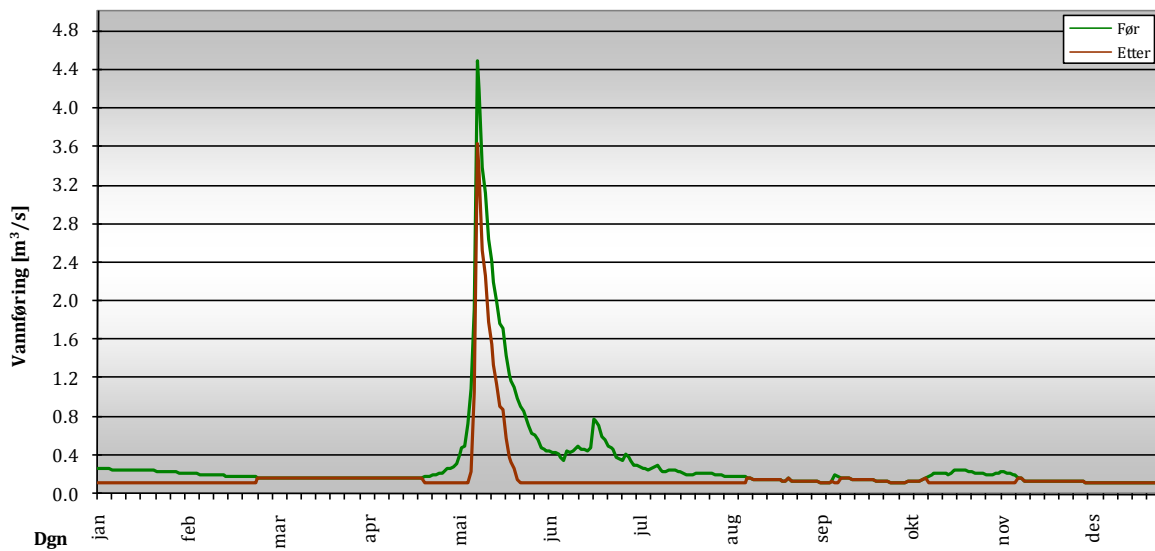
Figur 3.4: Plott som viser vannføringsvariasjoner i et tørt (1976, 0-persentil) år (før og etter utbygging).

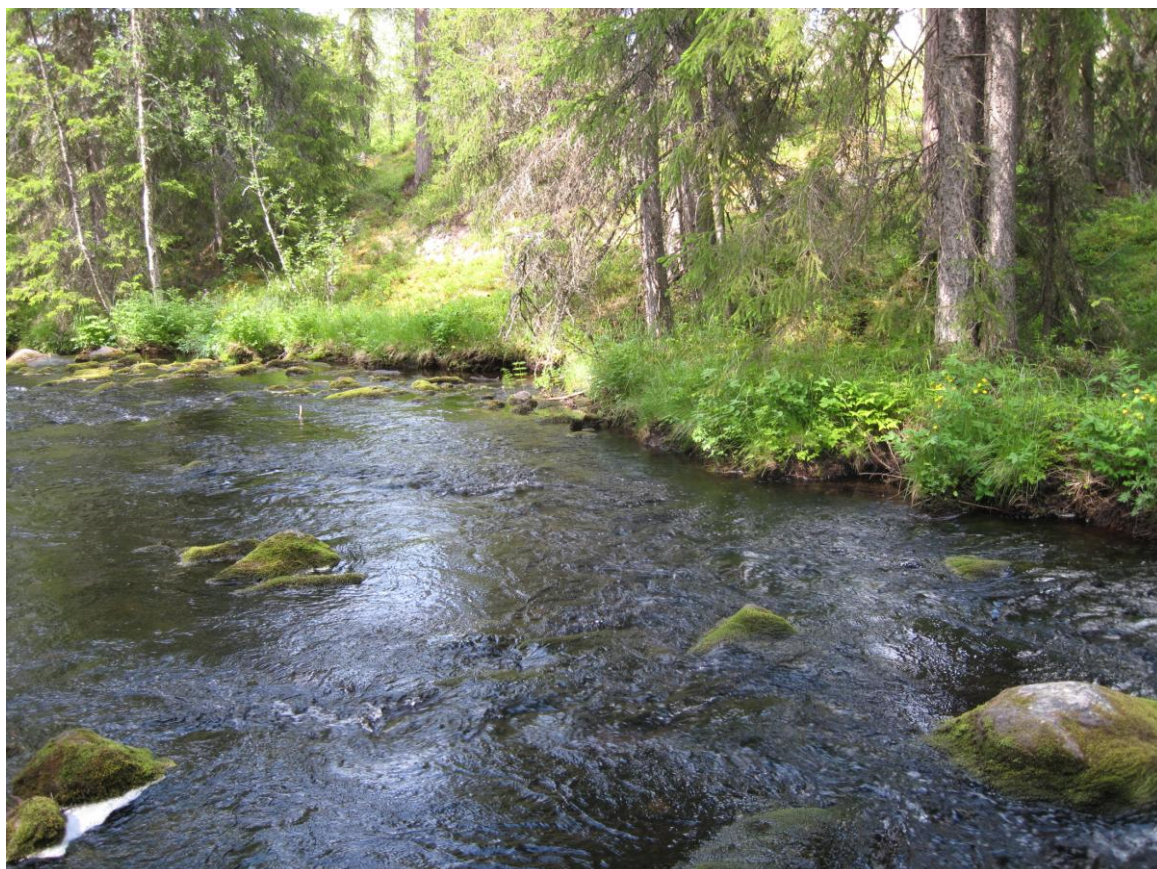
Figur 4.3: Inntaksområdet på motsatt side av planlagt rørtrasé.

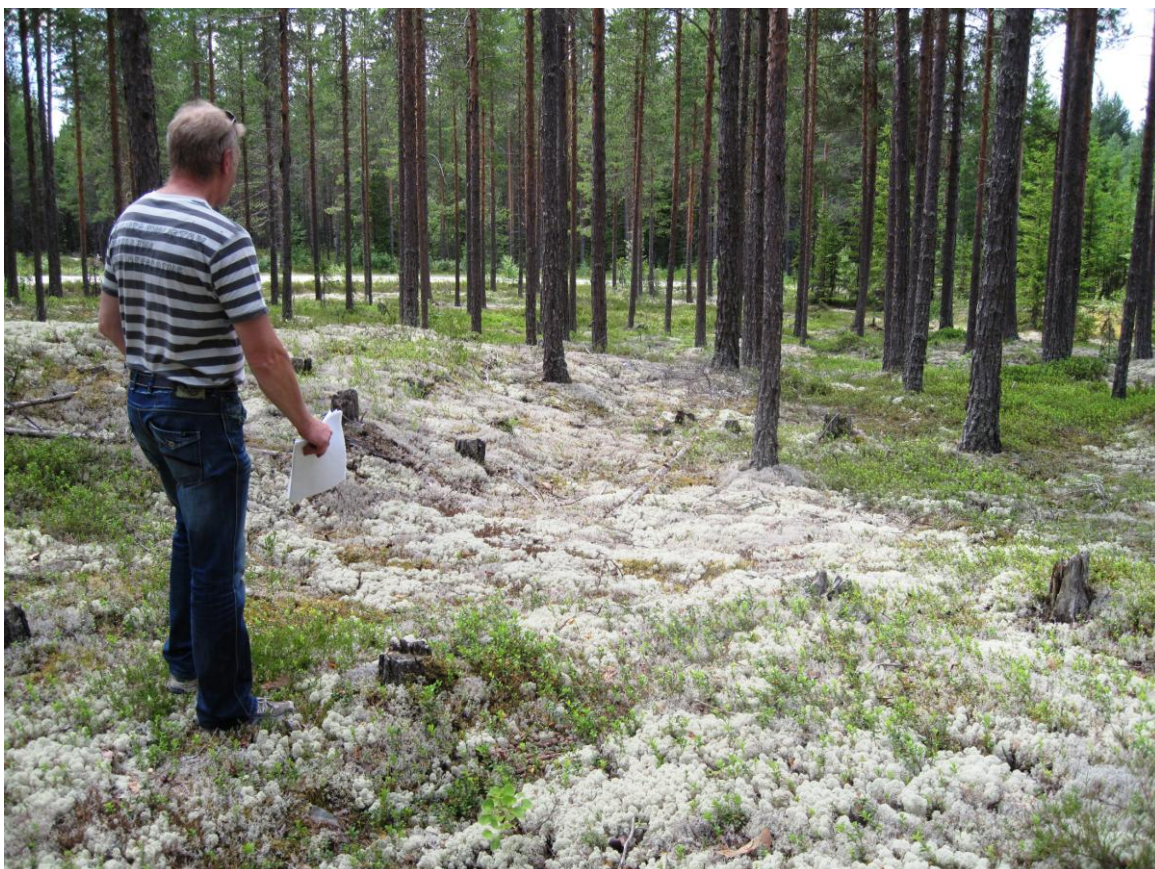
Figur 4.5: Rørtrasé like nedstrøms inntak.

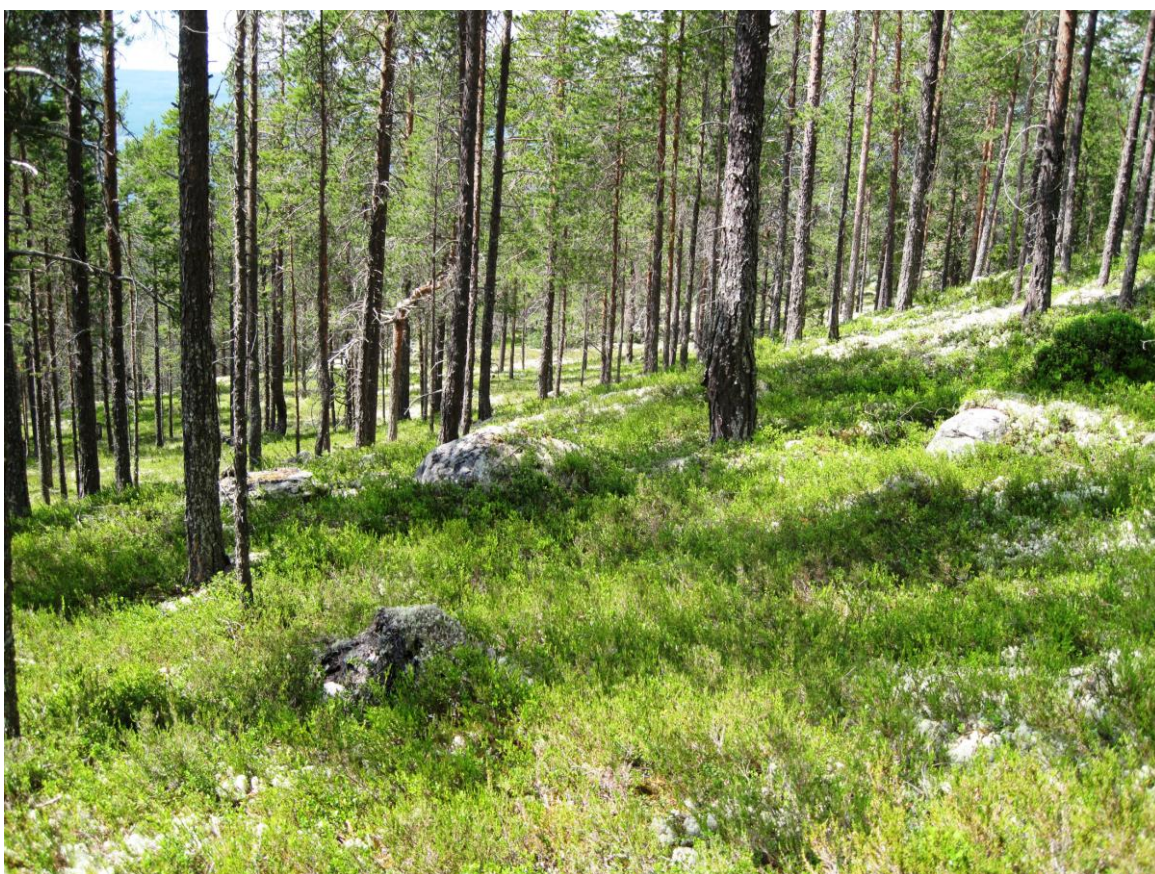
Figur 4.6: Typisk terreng langs rørtrasé.

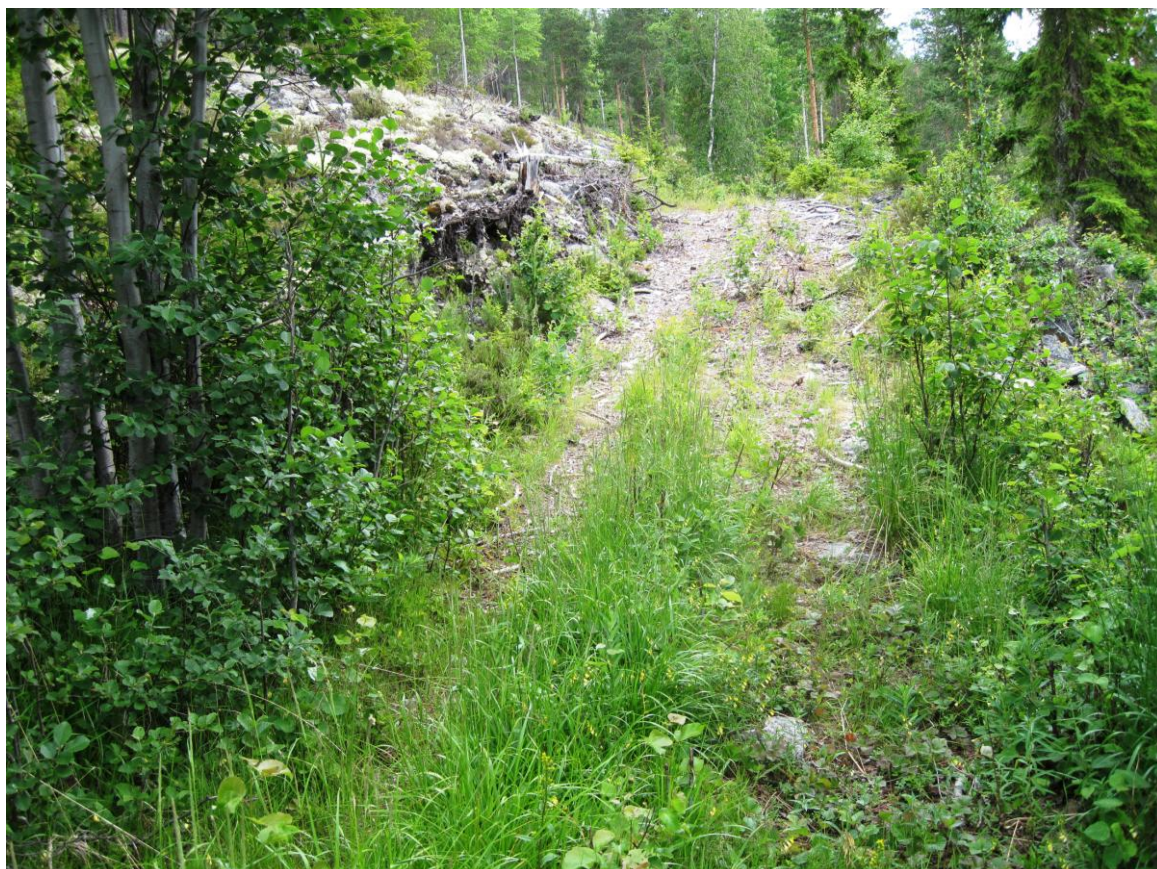
Figur 4.7: Gammel skogsvei i prosjektområdet som planlegges utbedret for tilgang til inntaket.

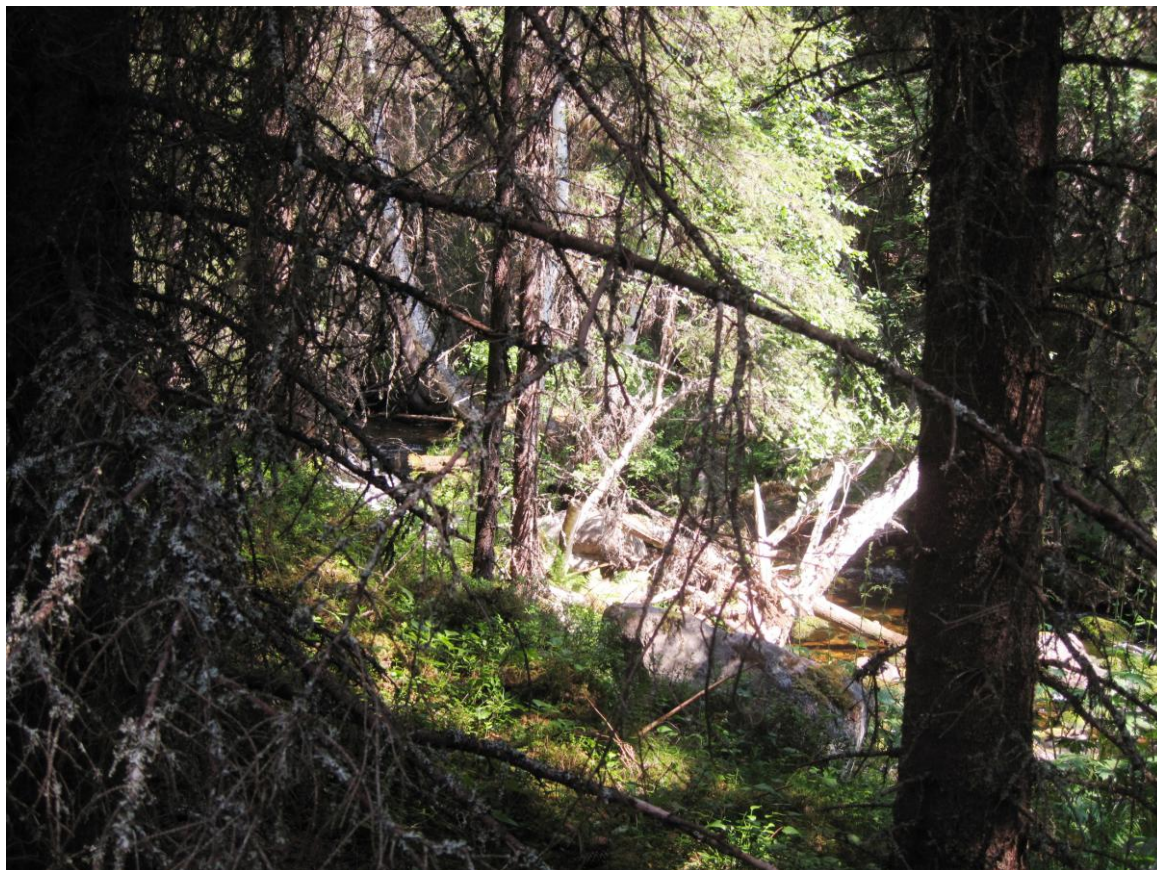
Figur 4.11: Rørtrasé ned mot planlagt kraftstasjon.

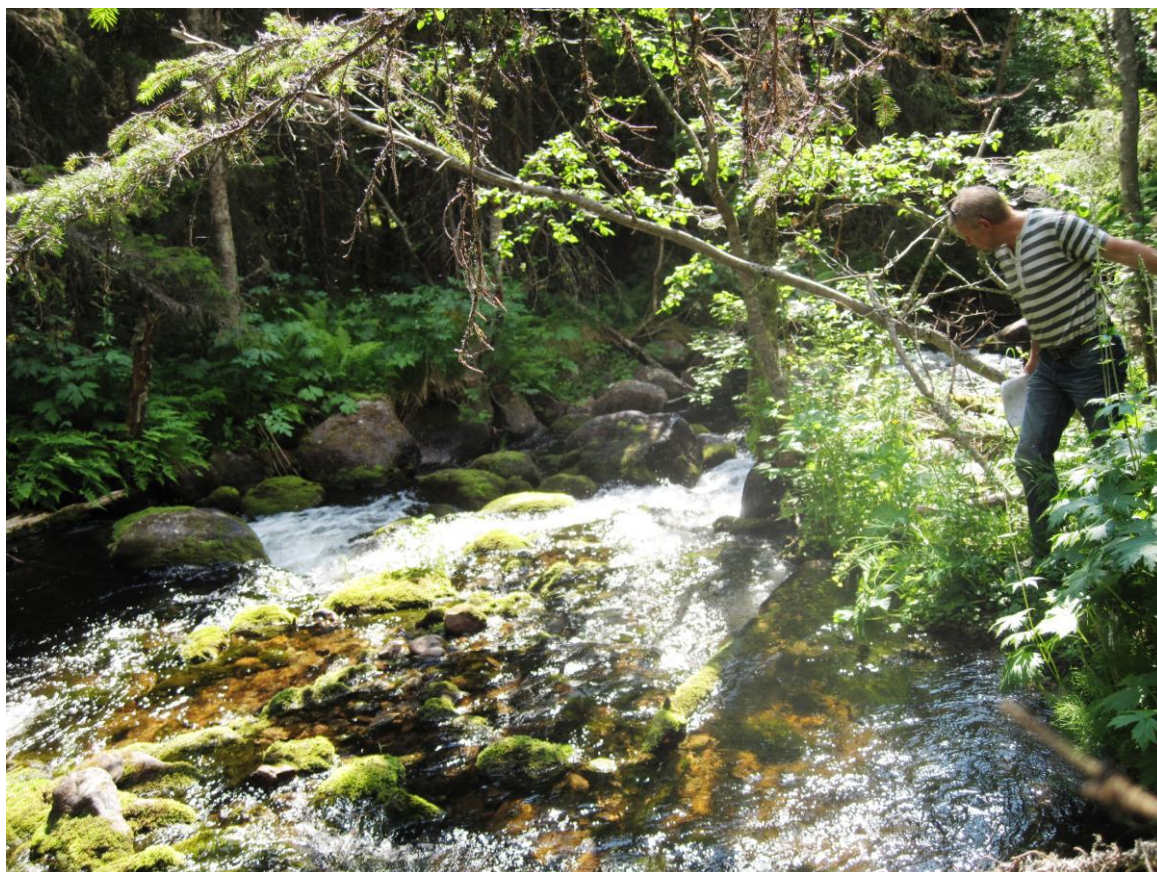
Figur 4.13: Område ved kraftstasjon, hvor avløpet planlegges tilbakeført til Renåa.

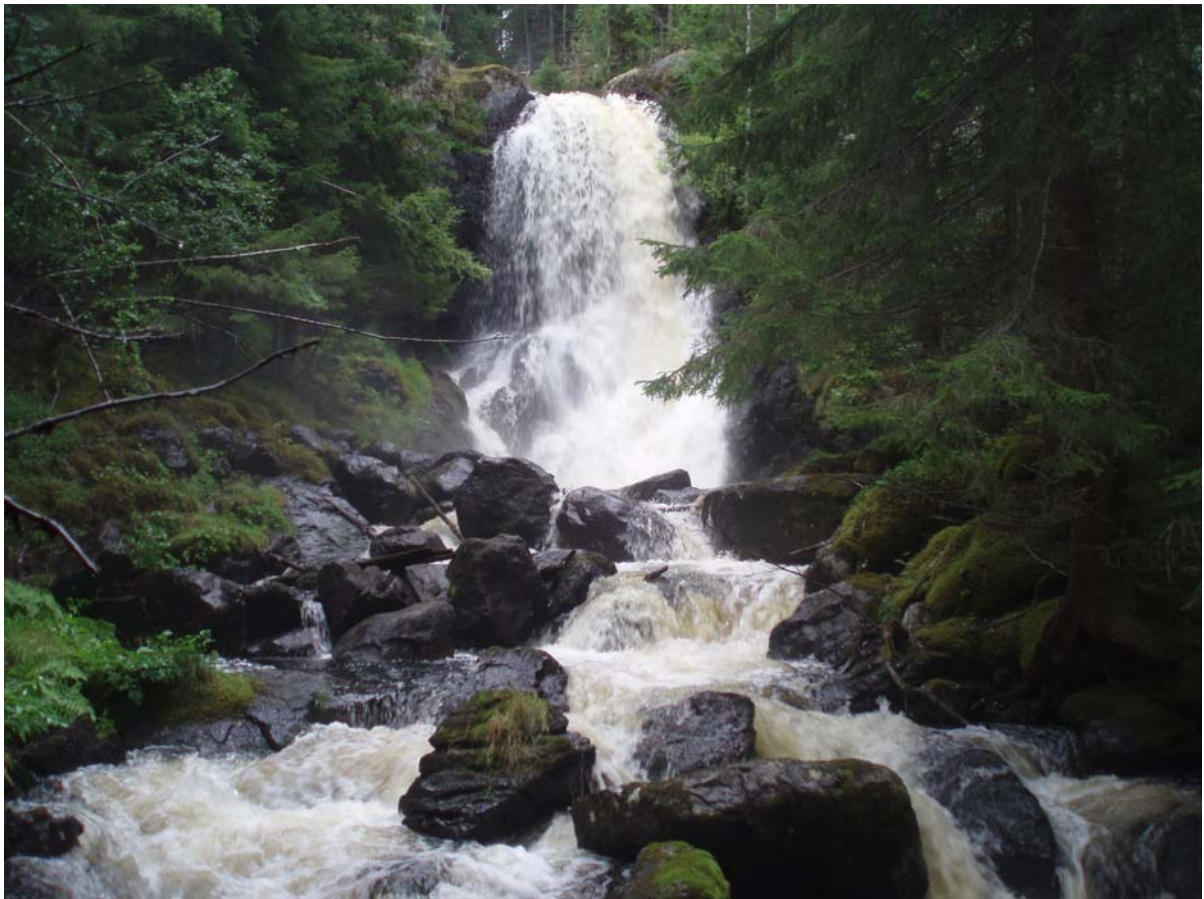
Figur 5.1: Bildet er tatt i slutten av juli-09, Renåfallet. Ca. $0,3 \text{ m}^3/\text{s}$

Bildene under viser ulike vannføringer i selve Renåfallet og i elva nedstrøms fallet. Det er vanskelig å fastsette vannføringen i elva da det ikke er gjort direkte målinger av vannføringen da bildene ble tatt, og siden Tysla målestasjon er nedlagt er det heller ikke mulig å skalere sanntidsdata for vannføring i Tysla. Imidlertid er vannføringen estimert med hensyn på gjennomsnittsvannføring i den aktuelle måneden, men det er stor usikkerhet knyttet til denne metoden.

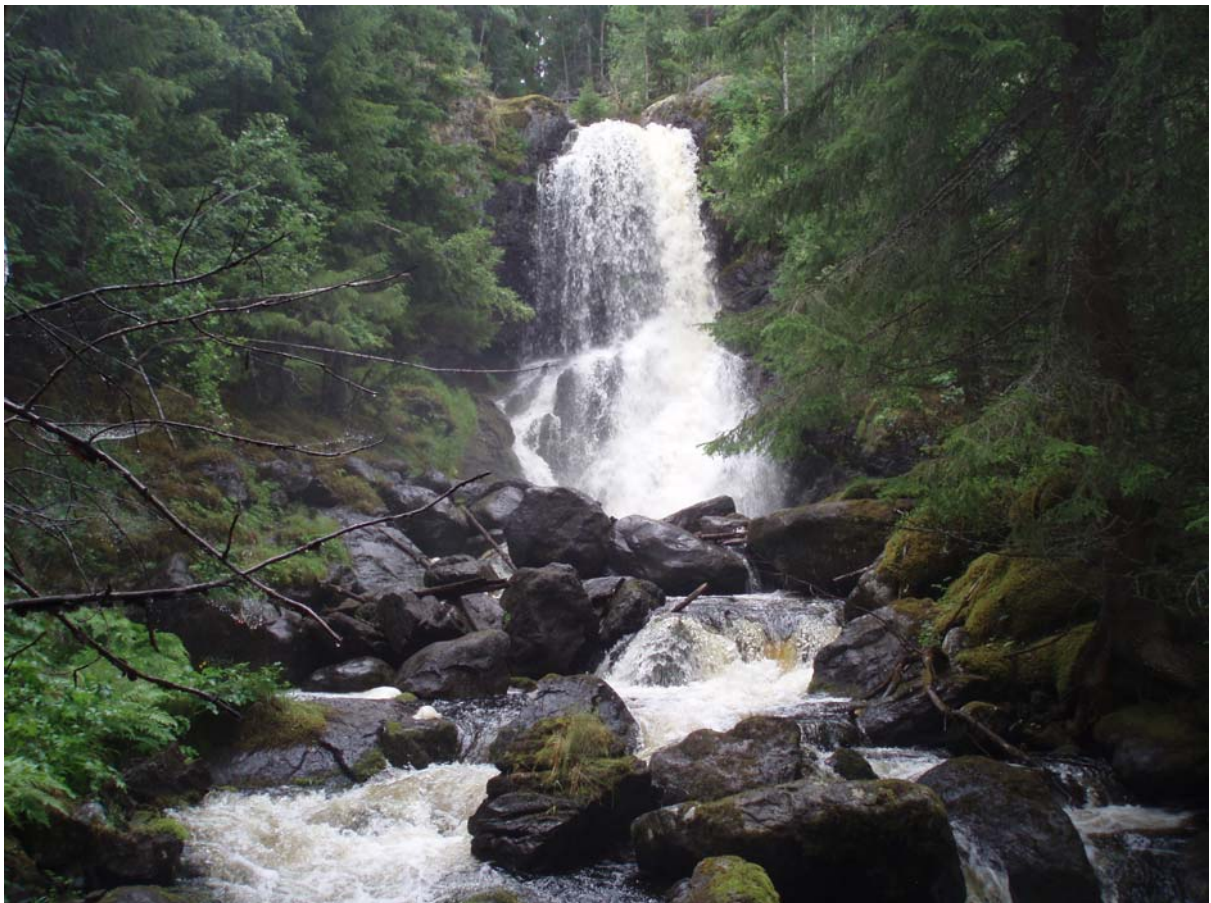
Figur 5.2: Bildet er tatt i starten av juli-09, fra samme sted som i figur 5.1. Ca. $0,25 \text{ m}^3/\text{s}$.

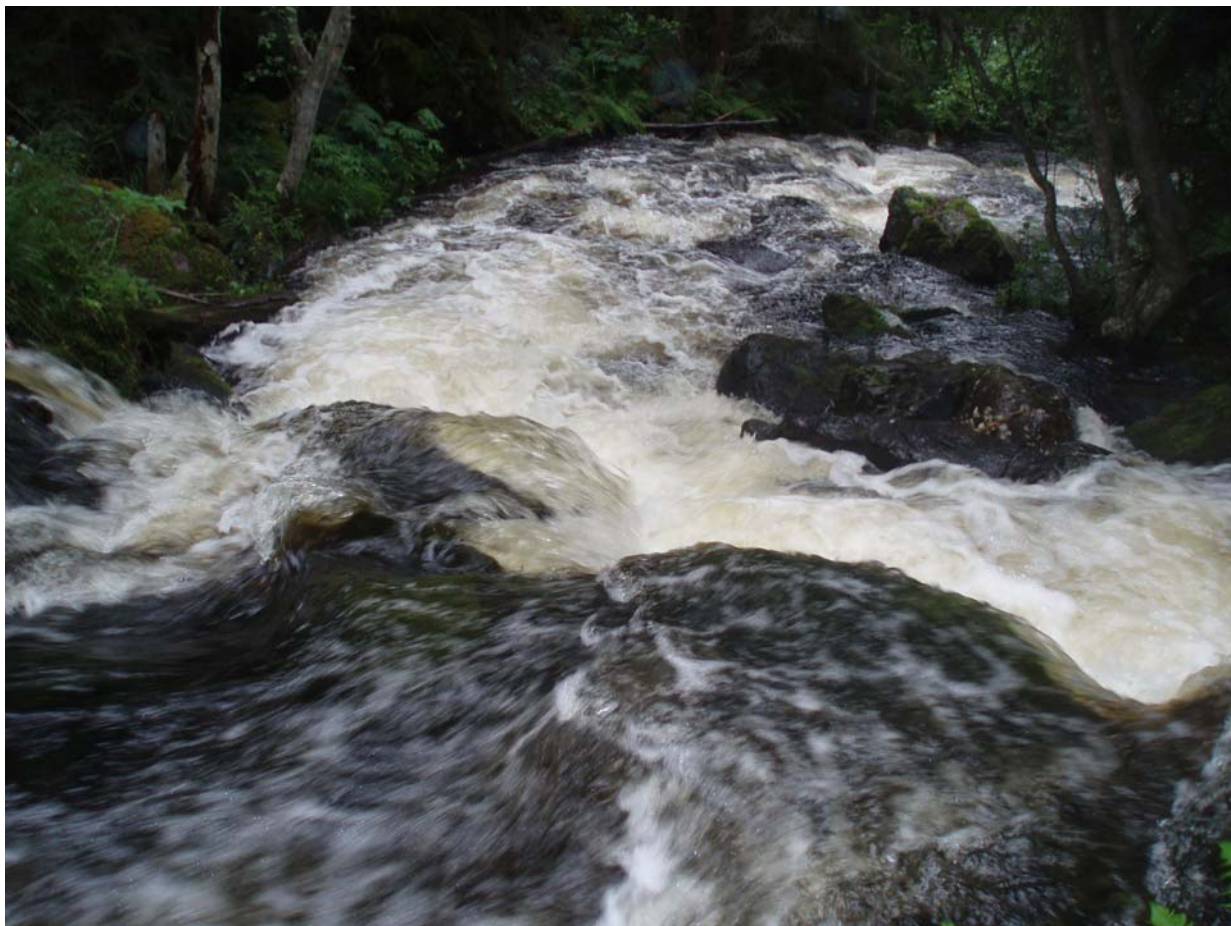
Figur 5.3: Bildet er tatt i slutten av juli-09, nedstrøms Renåfallet. Ca. $0,3 \text{ m}^3/\text{s}$.

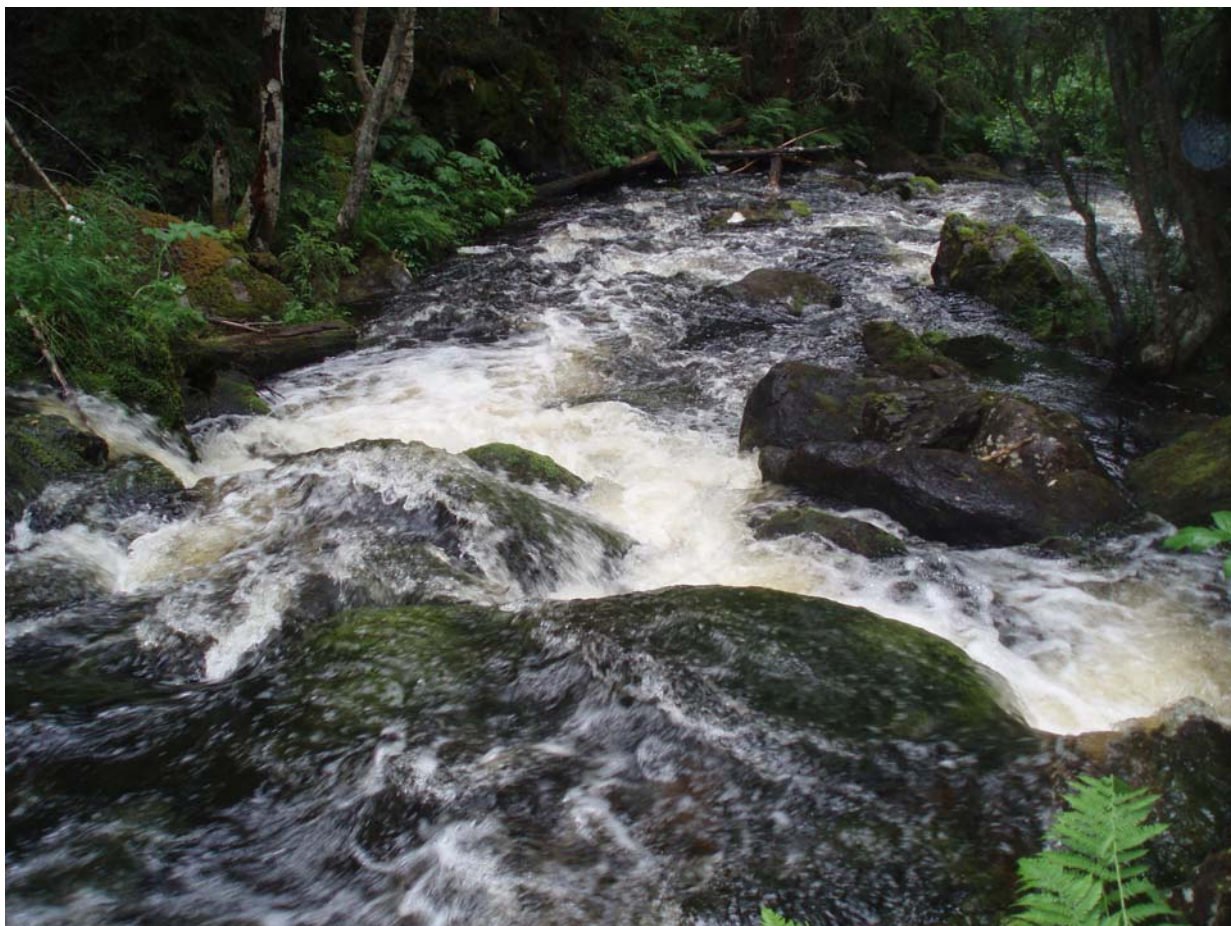
Figur 5.4: Bildet er tatt i starten av juli-09. Bildet er tatt fra samme sted i figur 5.3. Ca. $0,25 \text{ m}^3/\text{s}$.

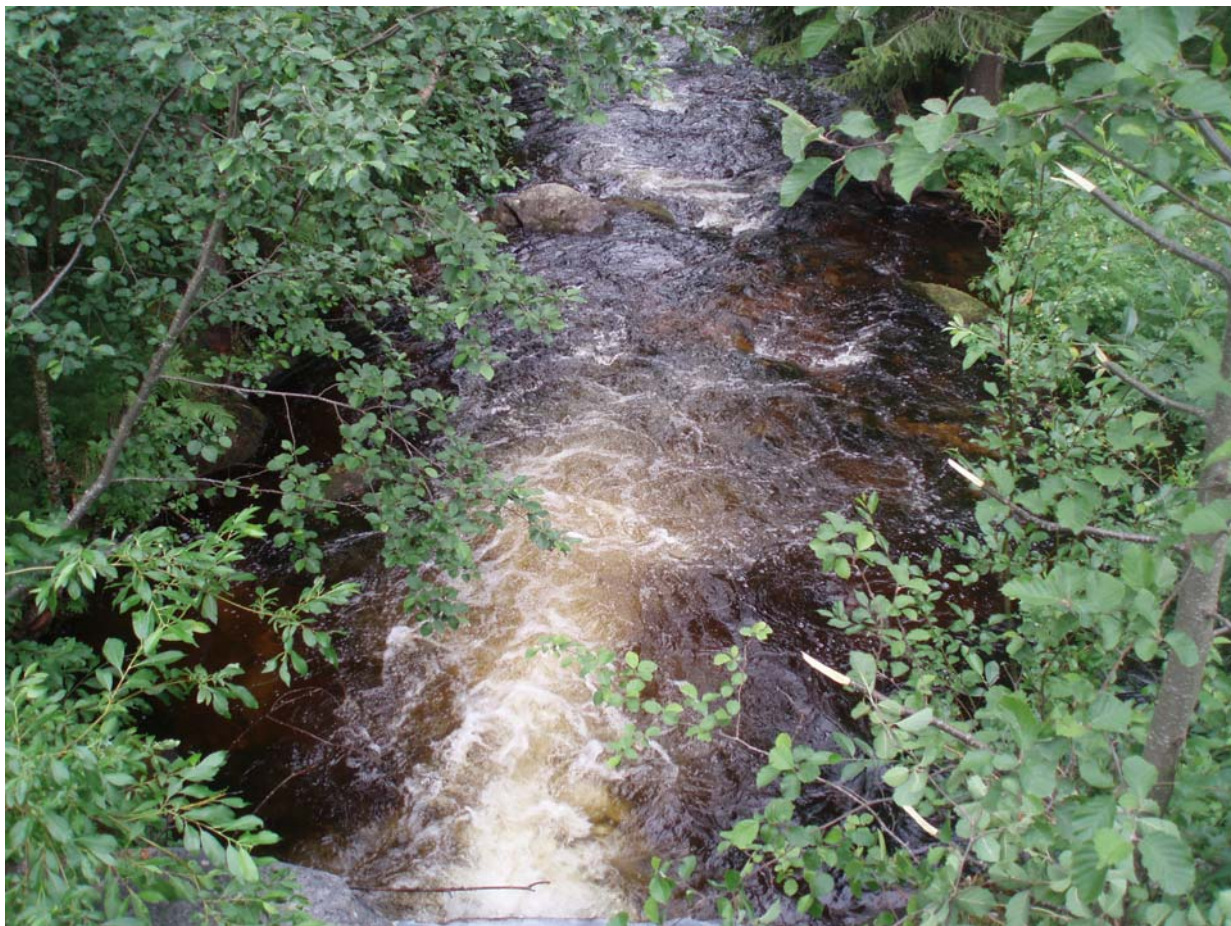
Figur 5.5: Bildet er tatt i slutten av juli-09, nedstrøms Renåfallet. Ca. 0,3 m³/s.

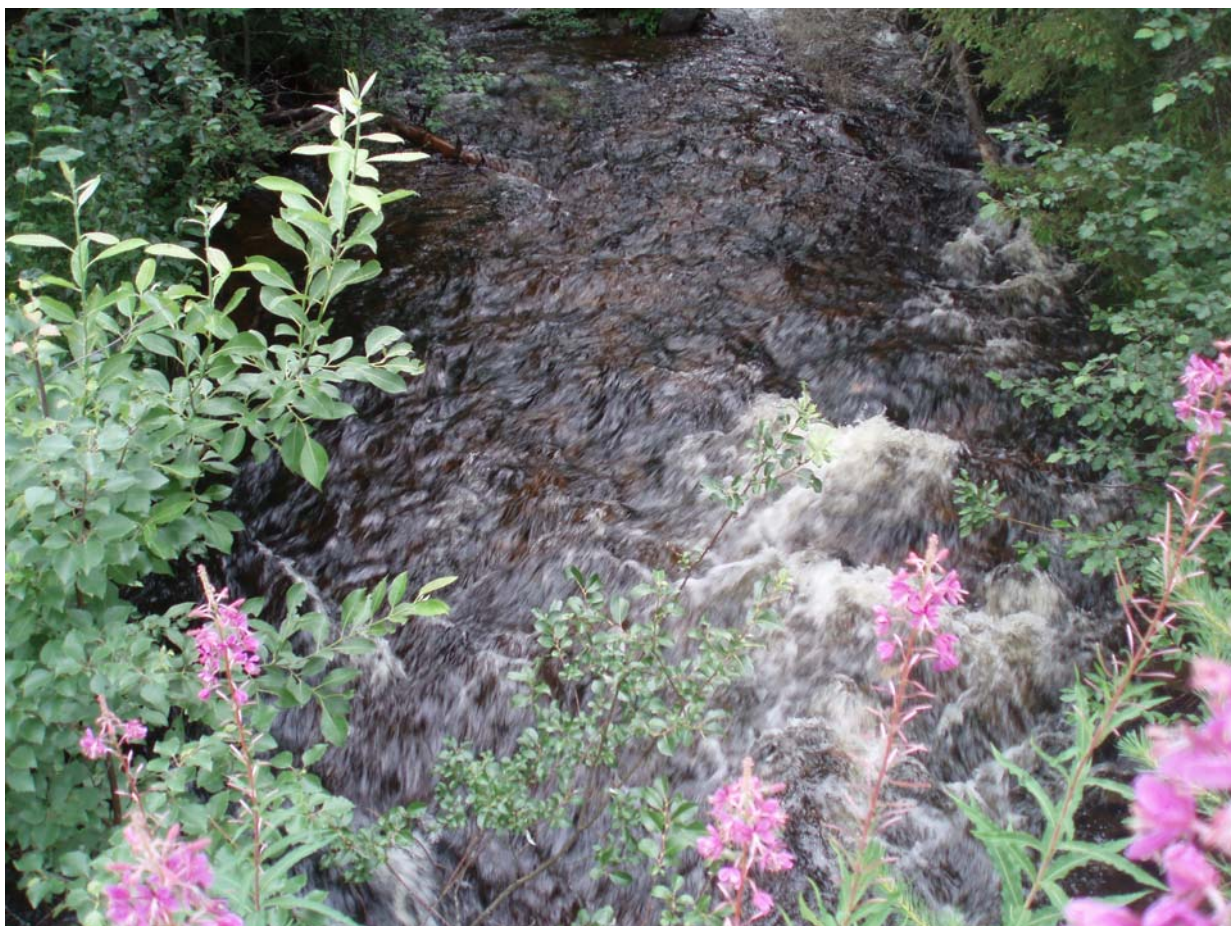
Figur 5.6: Bildet er tatt i starten av juli-09, oppstrøms bro. Ca. 0,25 m³/s.

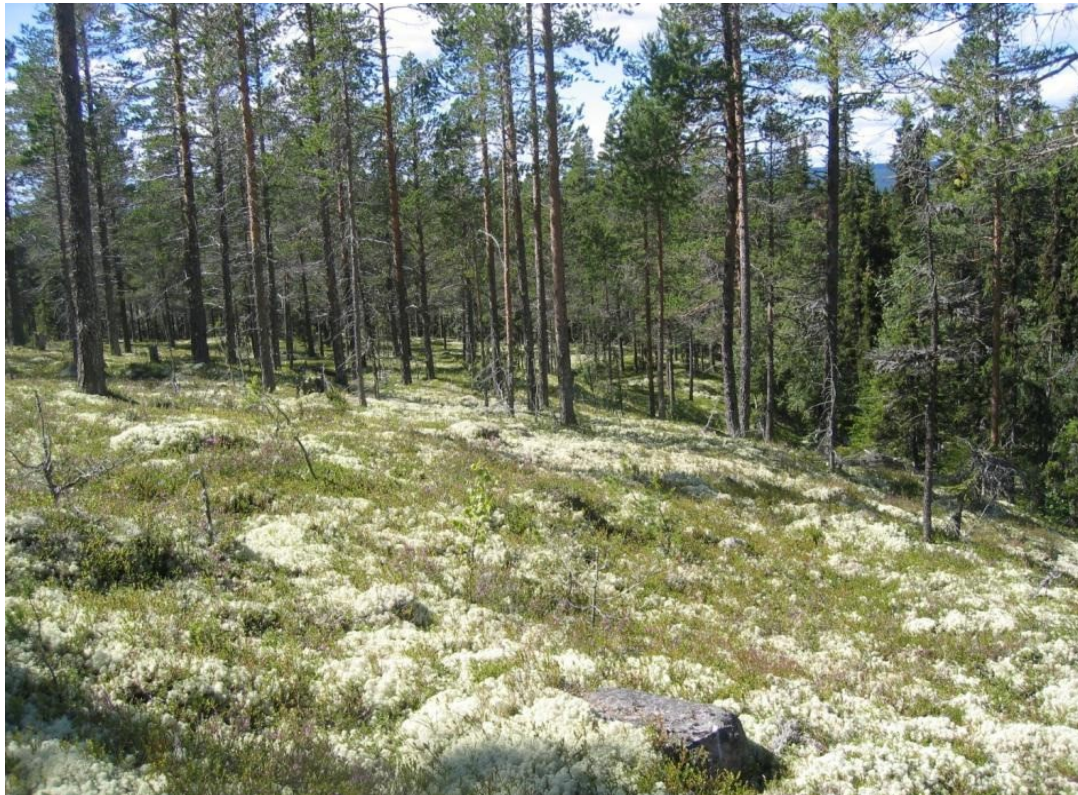
Rørgaten er planlagt gjennom triviell furulavskog.

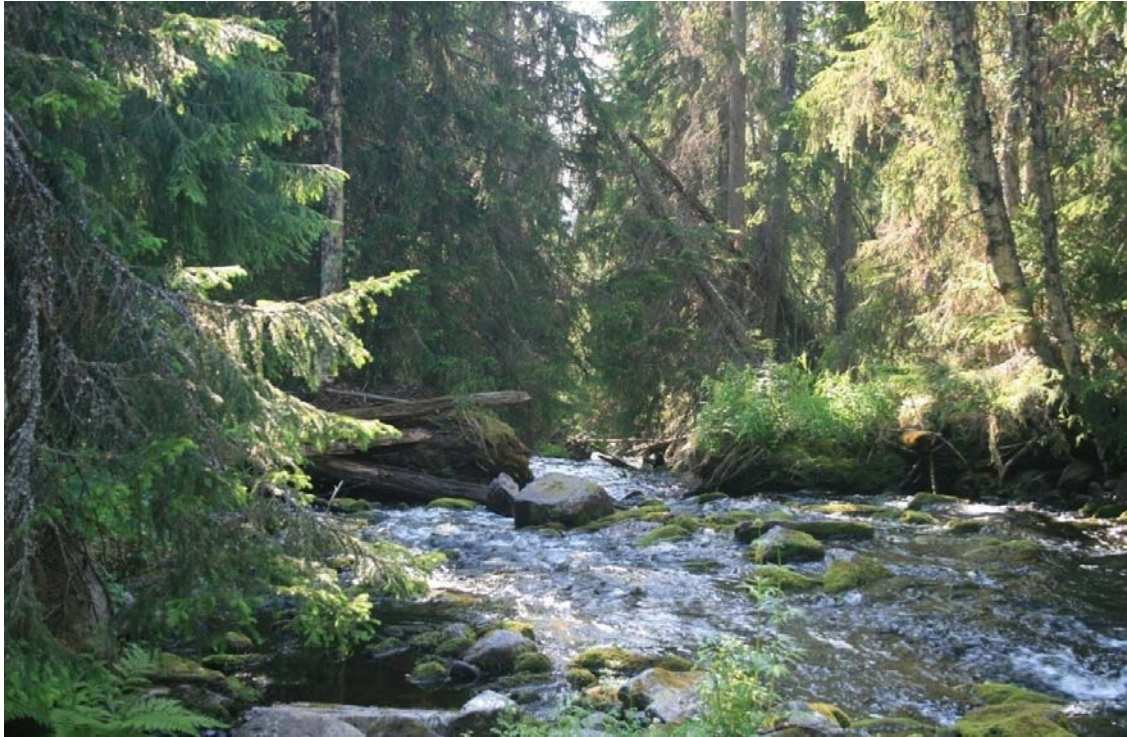
Inntak for øvre alternativ. Området er avgrenset som svært viktig.
