## Eikeelva småkraftverk

Biologiske utredninger

2009 – 52

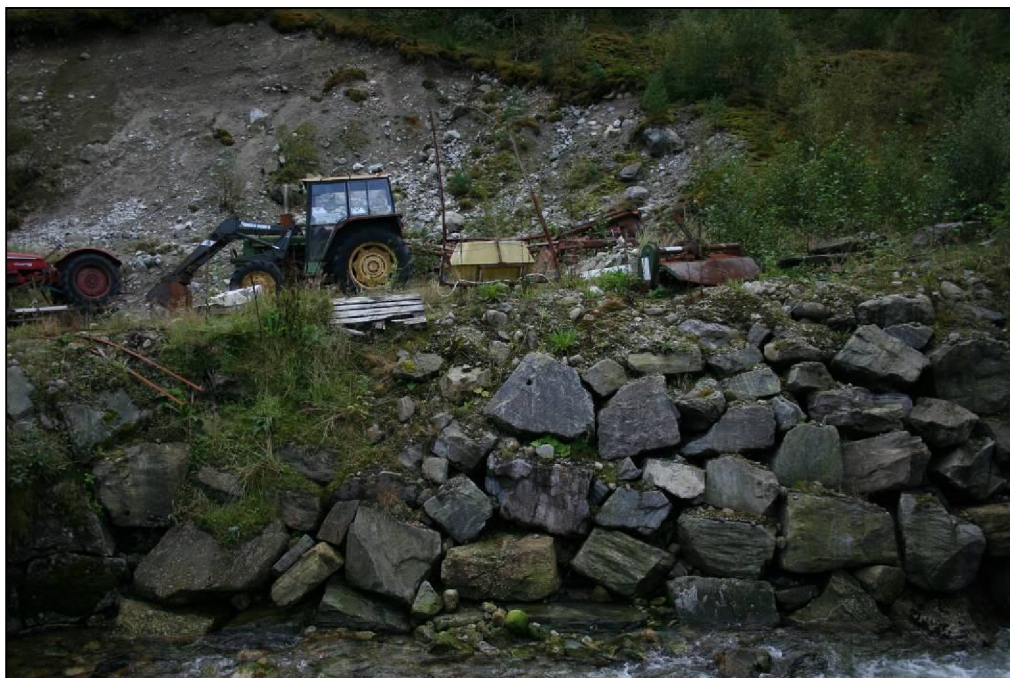
*Figur 3. Nedre del av Eikeelva med område for planlagt lokalisering av kraftverk.*

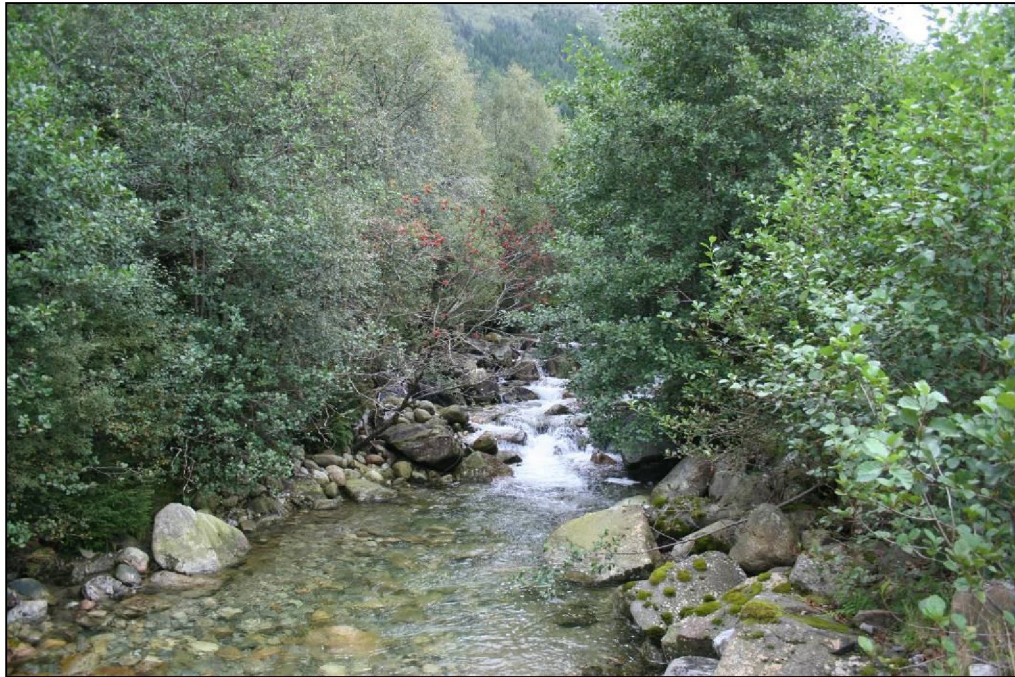
*Figur 5. Langs elvekanten nedenfor beitemarken står det enkelte steder en smal rekke med svartor som nok er flompåvirket, men disse forekomstene er imidlertid altfor små til å tillegges noen verdi.*

På vestsiden av elven langs den nedre halvdel er det større områder med beitemark og også dyrka mark. På beitemarkene finnes flere steder en del bjørk, svartor og einer. Langs elvekanten nedenfor beitemarken står det enkelte steder en smal rekke med svartor som nok er flompåvirket, men disse forekomstene er imidlertid altfor små til å tillegges noen verdi. Generelt er artsmangfoldet lavt og preget av trivielle arter. Det er også lite gamle trær og død ved i influensområdet.

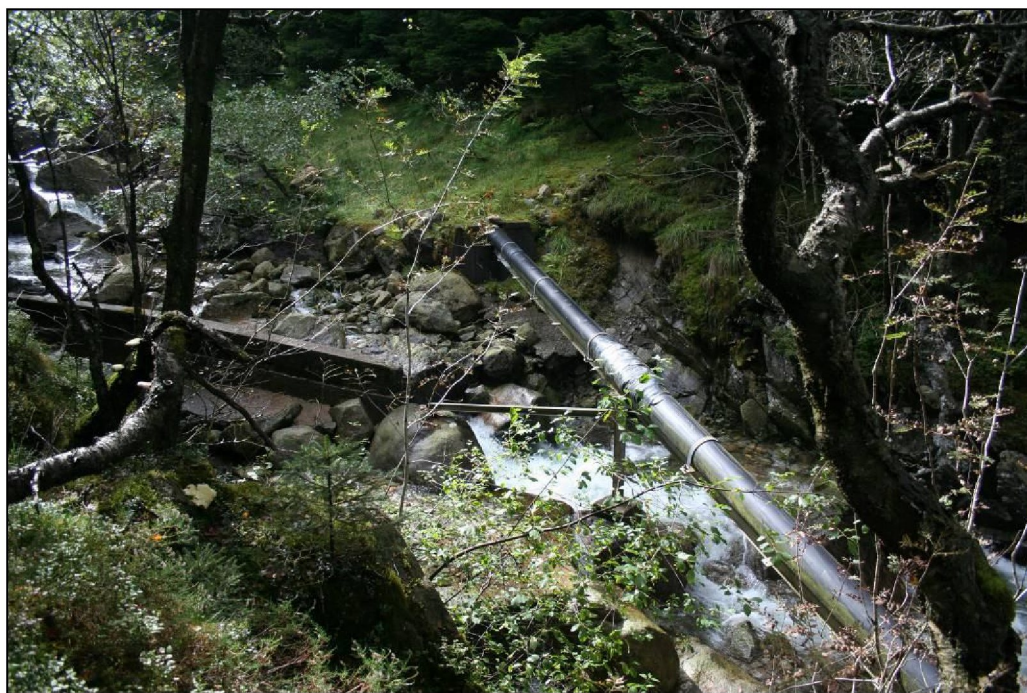
Figur 10. Ved Storhaug er det et vannverk som tar drikkevann i fra Eikeelva. I forbindelse med dette vannverket krysser vannrøret elven.

I nedre del renner elven gjennom jordbrukslandskap og bebyggelse. Planteskog (hovedsakelig gran) dominerer skogen innenfor influensområdet. Ved Storhaug er det et vannverk som tar drikkevann i fra Eikeelva. I forbindelse med dette vannverket krysser vannrøret elven. Det går også en merket sti langs elva.

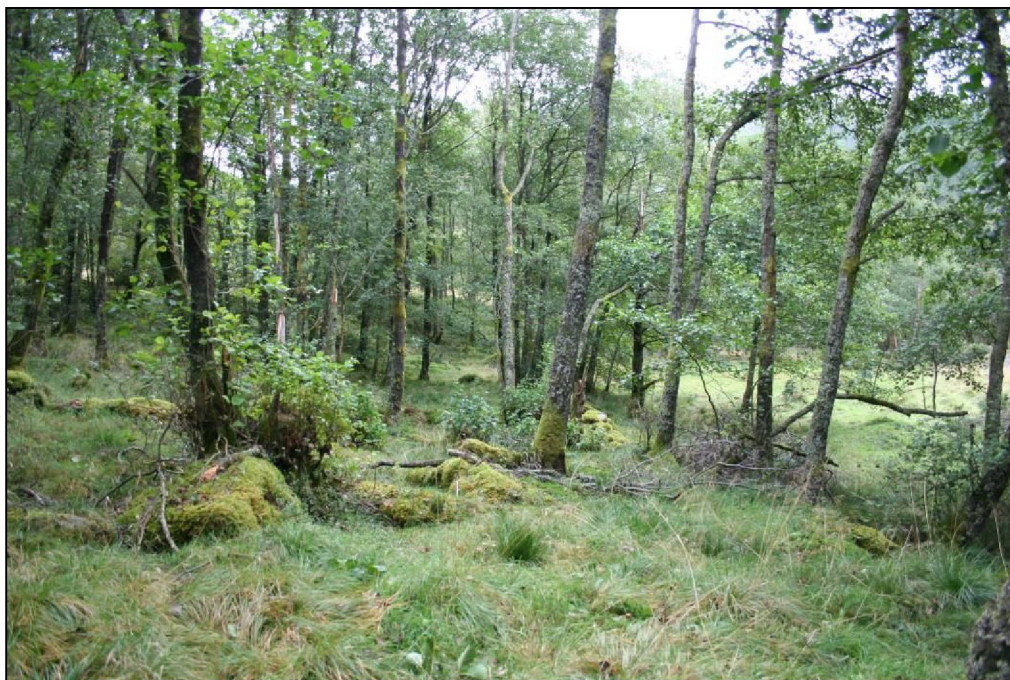
Figur 12. Svartorskog. Skogen er trolig et sent gjengroingsstadium av sterkt beitepåvirket mark.

Ved Plasset er det et område dominert av svartor som kan føres til gråor-heggeskog (C3) med sølvbunke-utforming (C3d). Feltvegetasjonen er dominert av sølvbunke, blåbær og større områder er dekket av bjørnemose. Skogen er i et sent gjengroingsstadium av sterkt beitepåvirket mark.

Begge rørgatetrasealternativene og den planlagde nedgravde overføringskabelen fra kraftstasjonen til eksisterende 22 kV kraftlinje går for en stor del gjennom produksjonsskog og trivielle vegetasjonstyper. Området med svartorskog der det blant annet ble registrert vengemose (*Douinia ovata*) som krever høy luftfuktighet og laven grynskjell (*Cladonia caespiticia*) blir ikke berørt av rørgatetraseen da denne er planlagt å gå rundt dette området grunnet kulturminner.
