# Småkraftverk i Vittneselva i Skjervøy

## Virkninger på biologisk mangfold

Rapport 2009-20

Gaarder, G. 2009. Småkraftverk i Vittneselva i Skjervøy kommune. Virkninger på biologisk mangfold. Miljøfaglig Utredning rapport 2009-20. 38 s. ISBN 978-82-8138-349-4.

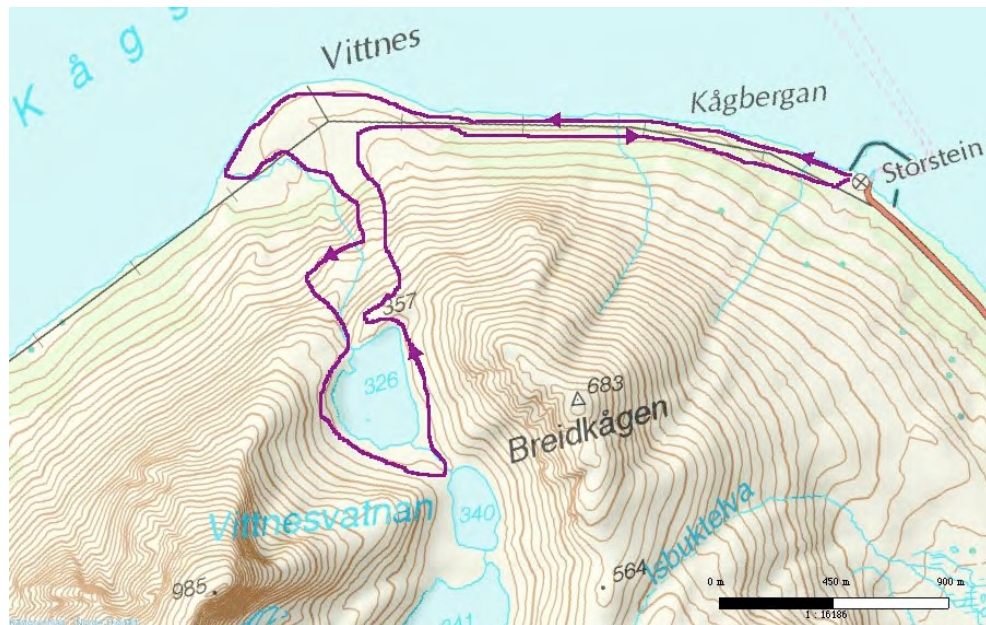
Figur 3.1 Grov angivelse av befaringsruta under feltarbeidet 31.07.2008. Enkelte små avstikkere fram og tilbake ble utført i tillegg. Gangretning er vist med enkelte piler.

Strandkanten ble fulgt fra Storstein og til Vittnes. Deretter ble elva mer eller mindre fulgt (et par partier er såpass bratte at det var nødvendige å avvike fra de mest

elvenære partiene) opp til Første Vittnesvatnet. Jeg gikk rundt hele vatnet, inkludert opp mot kanten til Midtre Vittnesvatnet. Tilbake gikk ferden mer rett ned lia mot Nordre Vittnesbukta (grovt sett der rørgata er planlagt), samt tilbake til Storstein gjennomgående litt høyere opp i terrenget enn på turen inn i området. Med unntak av et par bratte partier i lia opp mot Første Vittnesvatnet, så var terrenget forholdsvis overkommelig å ta seg fram i. Vannføringen i elva var ikke større enn at det var ganske uproblematisk å krysse denne.

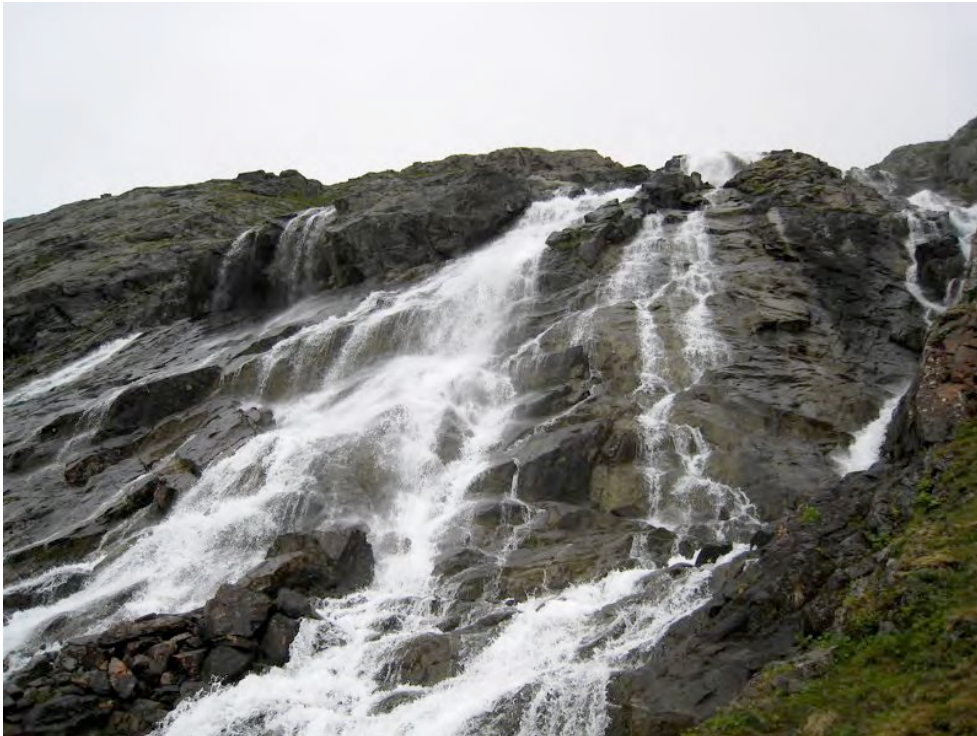
Figur 3.3 Hensynet til vannføringen i Vittneselva, inkludert det mest markerte fossefallet her (Vittnesfossen – her sett rett nedenfra) er en viktig problemstilling i vurderingen av behovet for avbøtende tiltak.

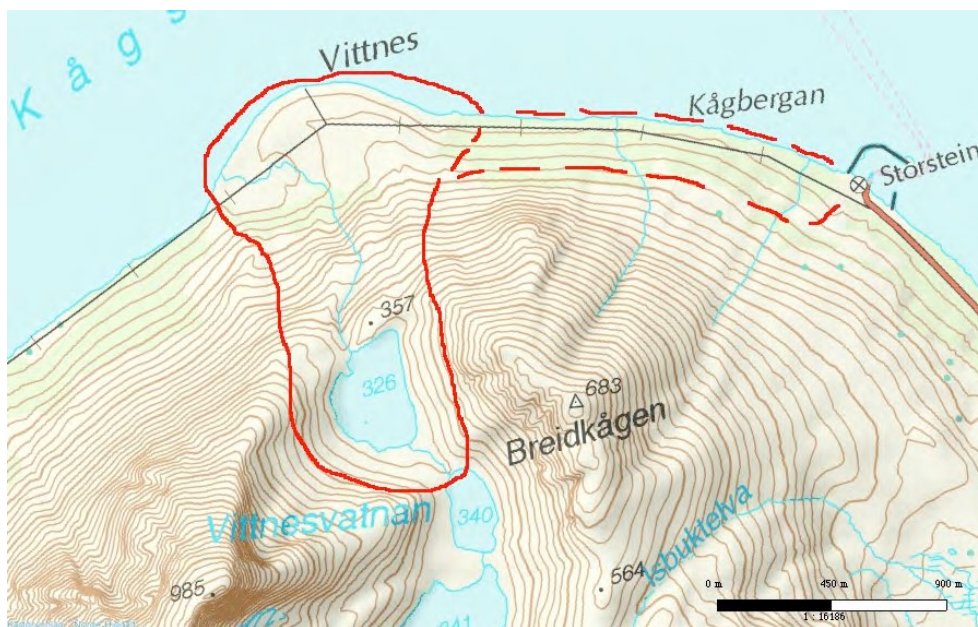
Figur 4.1 Grov angivelse av undersøkelsesområdet som omfattes av denne utredningen. Stiplet felt fra Vittnes til Storstein angir undersøkt areal for tidligere foreslått trasé for anleggsvei, men som nå ikke lenger er aktuell ved eventuell utbygging.

Influensområdet defineres her som vassdraget fra foreslått reguleringsmagasin og ned til kraftstasjonen og flytebrygga ved fjorden, samt tilhørende inntaksdam og rørgate, samt ei vel 100 meter bred sone rundt de planlagte tiltakene; reguleringsmagasin, inntaksdam, rørgate, anleggsvei og kraftstasjonen. Dette er en relativt grov og skjønnsmessig vurdering basert på hvilke naturmiljøer og arter i området som kan bli berørt av tiltaket. Influensområdet sammen med de planlagte tiltakene utgjør undersøkelsesområdet. Tilkobling til eksisterende nett antas å bli innenfor det samme arealet. I tillegg er det her antatt at det ikke er behov for nye veier annet enn fra kraftstasjon ned til flytebrygge ved fjorden.

På kartet som viser konkret utredningsområde, er det angitt ei større sone med stiplet linje østover til Storstein. De foreløpige planene som dannet utgangspunkt for feltarbeidet baserte seg på anleggsvei langs sjøen fra Storstein til Vittneset. Også ei sone her ble derfor kartlagt. Denne er inkludert i områdebeskrivelsen i rapporten, men siden det ikke lenger er aktuelt med nye inngrep her, så slår dette ikke ut i konsekvensutredningen.

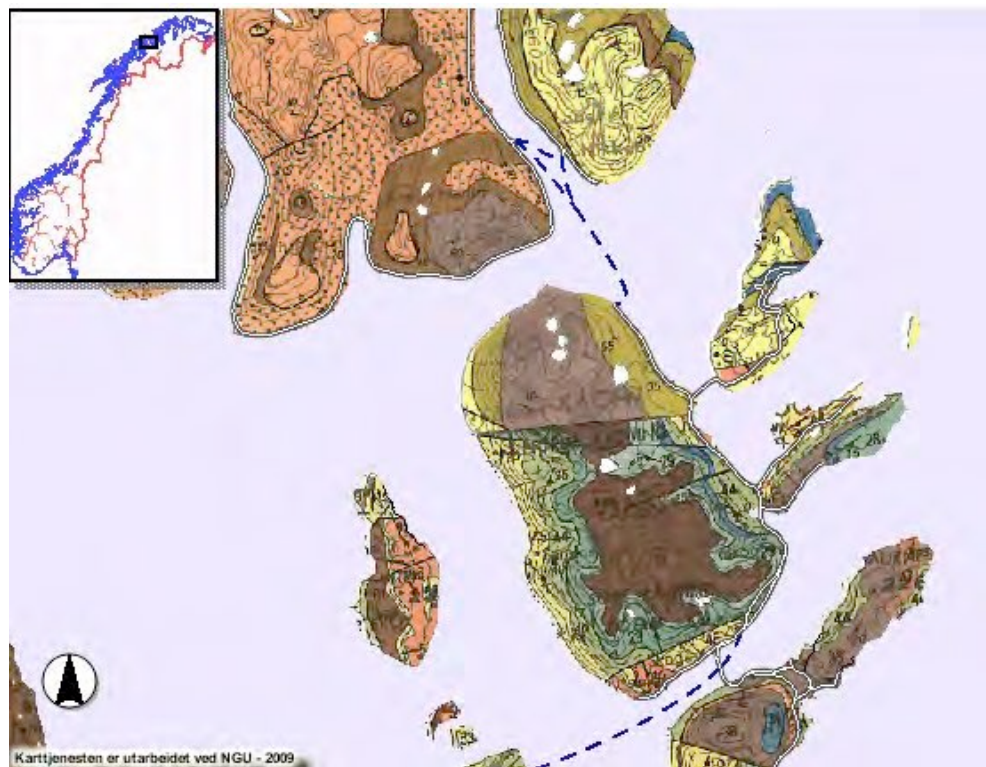
Figur 4.2 Berggrunnskart over søndre del av Skjervøy med Kågen og Vittnesvassdraget ganske sentralt i bildet. Kilde: Norges geologiske undersøkelse 2008 ([www.ngu.no/kart/bg250/](http://www.ngu.no/kart/bg250/)). Berggrunnen i nedbørfeltet består for det meste av gabbro.

Bøe (1983) tar også for seg kvartærgeologien. Vittneset er en gammel endemorene som ble avsatt i havet under havnivå, av en lokal bre, og som senere er påvirket av avrenning og bølgeerosjon. Dette har dels ført til at løsmasser er transportert vekk, og dels spor etter flere gamle strandlinjer. Oppe i dalføret ligger flere endemorener dannet når den lokale breen har hatt mindre opphold i tilbaketrekkingen. Bøe (1983) antok at breen var en god del større tidlig på 1900-tallet, men at den er redusert til en forholdsvis inaktiv botnbre nå, med liten erosjonsaktivitet.

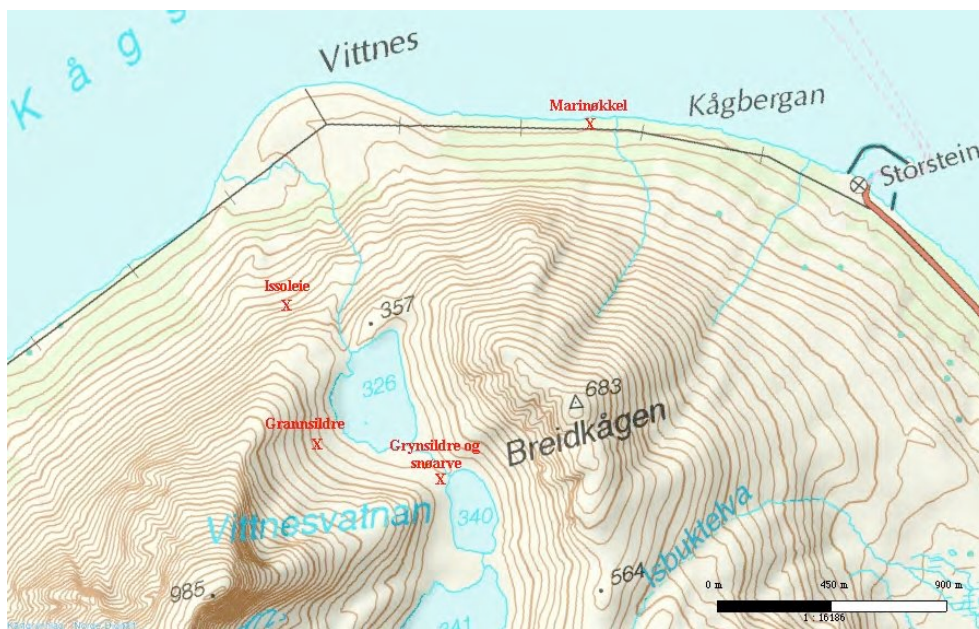
Figur 5.7 Rødlistearter påvist i 2008 i og nær utredningsområdet for småkraftverk i Vittneselva, vist med røde kryss. Marinøkkel funnet ligger i praksis litt vest for nåværende planområde.

Totalt er dermed 5 rødlistearter kjent fra utredningsområdet, mens to arter (marinøkkel og snøsoleie) er funnet litt utenfor. En skal ikke helt utelukke forekomst av andre rødlistearter innenfor utredningsområdet, men potensialet virker ikke spesielt godt, og det er nok primært snakk om vidt utbredte og ikke utpreget kravfulle arter som er aktuelle.

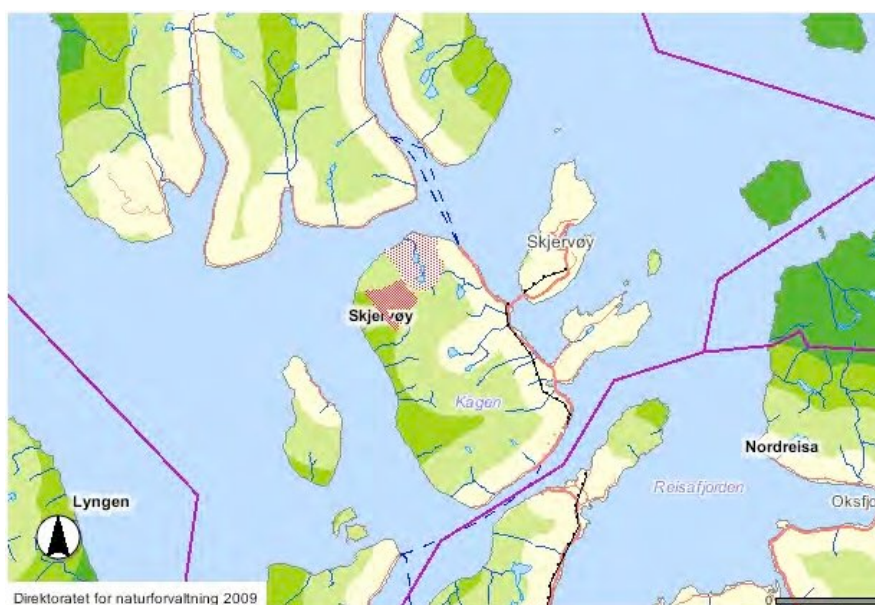
Figur 6.1 Reduksjon av areal med inngrepsfri natur hvis utbygging av Vittneselva i Skjervøy kommune gjennomføres. Et slikt tiltak vil medføre at noe areal både i sone 1 (3-5 km fra tyngre tekniske inngrep) og sone 2 (1-3 km fra tyngre tekniske inngrep) går tapt.

Den annen viktig negativ konsekvensen av tiltaket vil være reduksjonen av areal med inngrepsfri natur. Hele tiltaket blir liggende innenfor et område som nå ligger i inngrepsfri sone 2 (1-3 km fra tyngre tekniske inngrep). Samlet vurderes tap av INON-areal i sone 1 (3-5 km unna tyngre tekniske inngrep) å bli rundt 3 km<sup>2</sup>. For INON-areal i sone 2 (1-3 km unna tyngre tekniske inngrep), så blir det et bruttotap på rundt 4 km<sup>2</sup>, men siden det kommer til en del tapt areal i sone 1, så blir nettotapet bare på 1 km<sup>2</sup>.

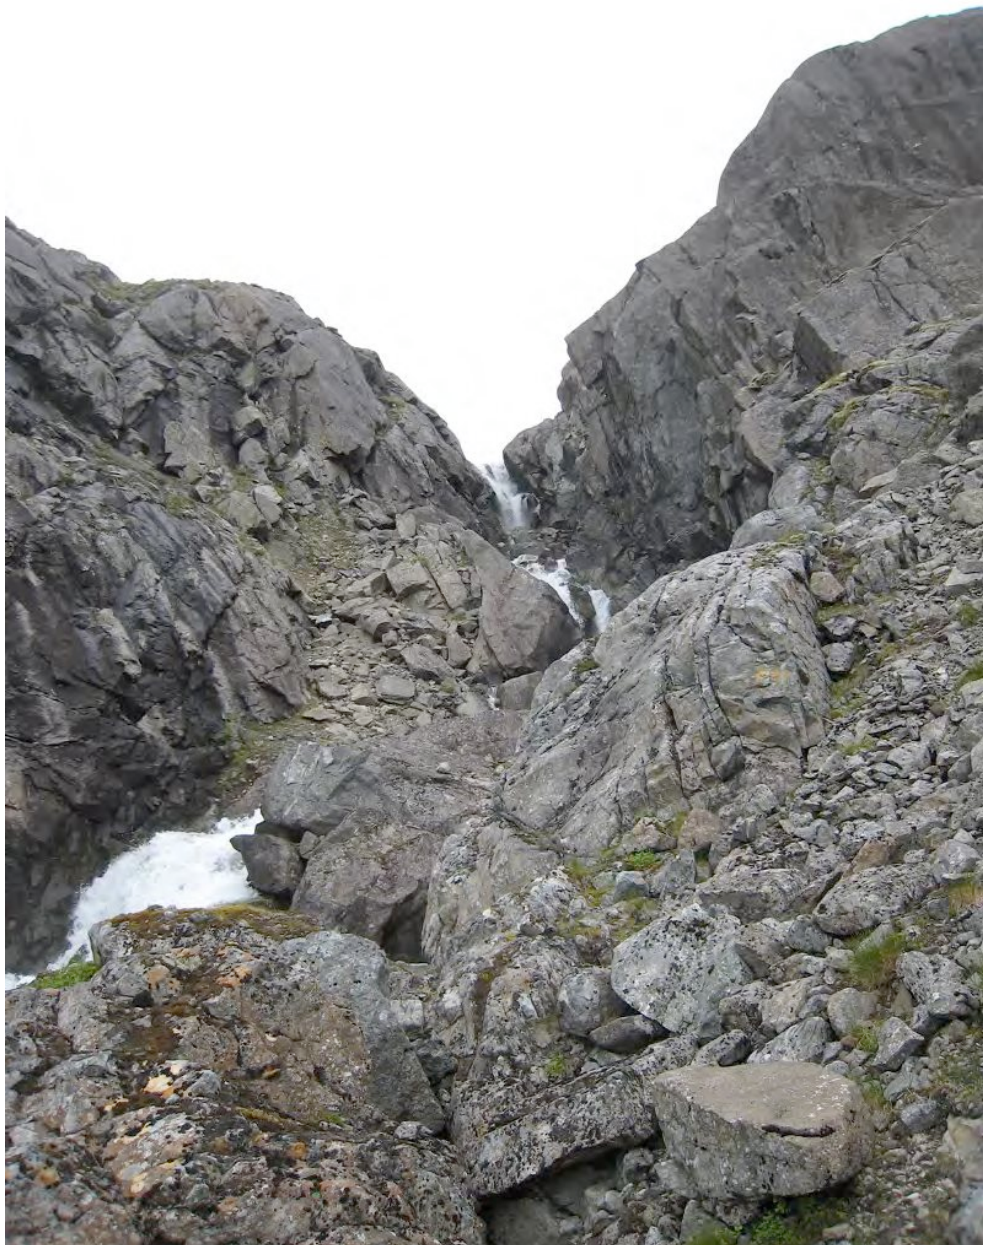
Figur 7.1 Rett nedenfor Første Vittnesvatnet går elva gjennom ei noe rotete utformet kløft, med noe blokkmark og en del bergvegger. Floraen var her fattig og det ble ikke gjort registreringer som tilsier spesielle verdier eller hensyn.
