# Kåja kraftverk i Nord-Fron kommune, Oppland

Konsekvenser for naturtyper og flora, fugl og pattedyr

Rapport 2012:45

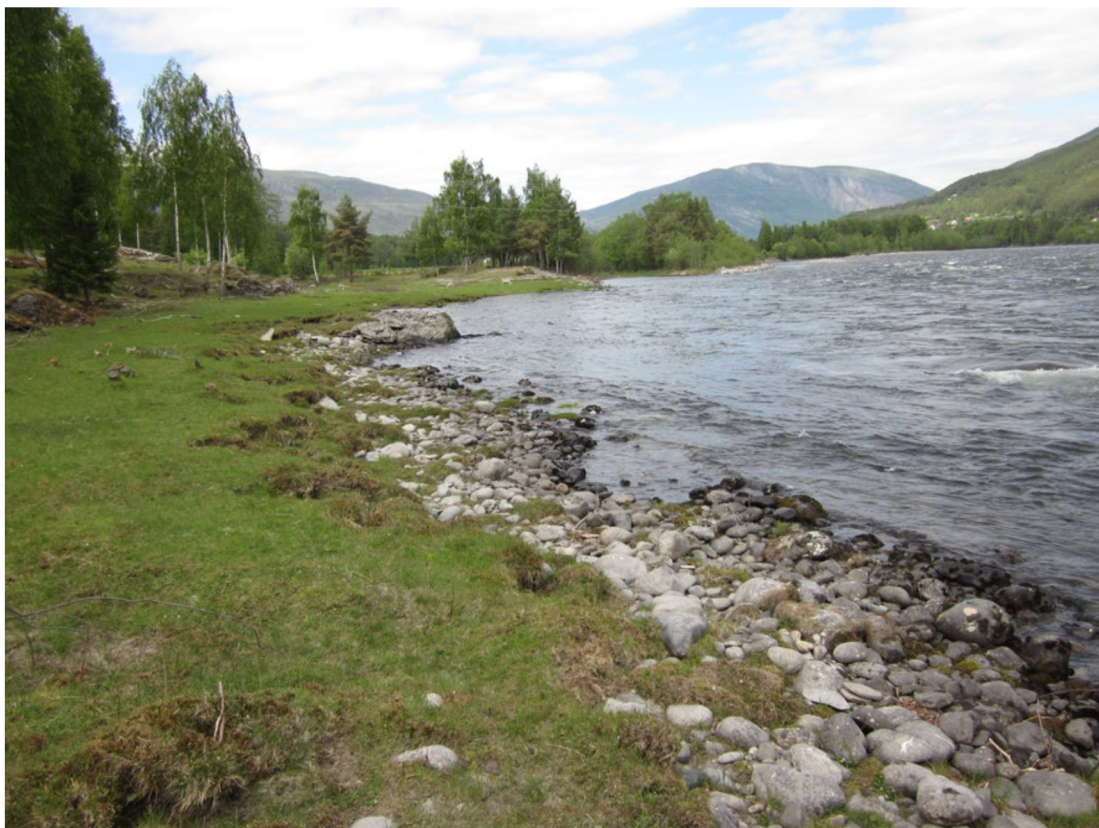
**Figur 4.1.** Nedenfor Søre Granmorka går det beitemark helt ned til Lågen, og bare ei smal stripe med grov steinør skiller kulturmarksenga og elva. Engene blir gjødslet av elvevannet under flommer og har en triviell flora. Foto: Bjørn Harald Larsen

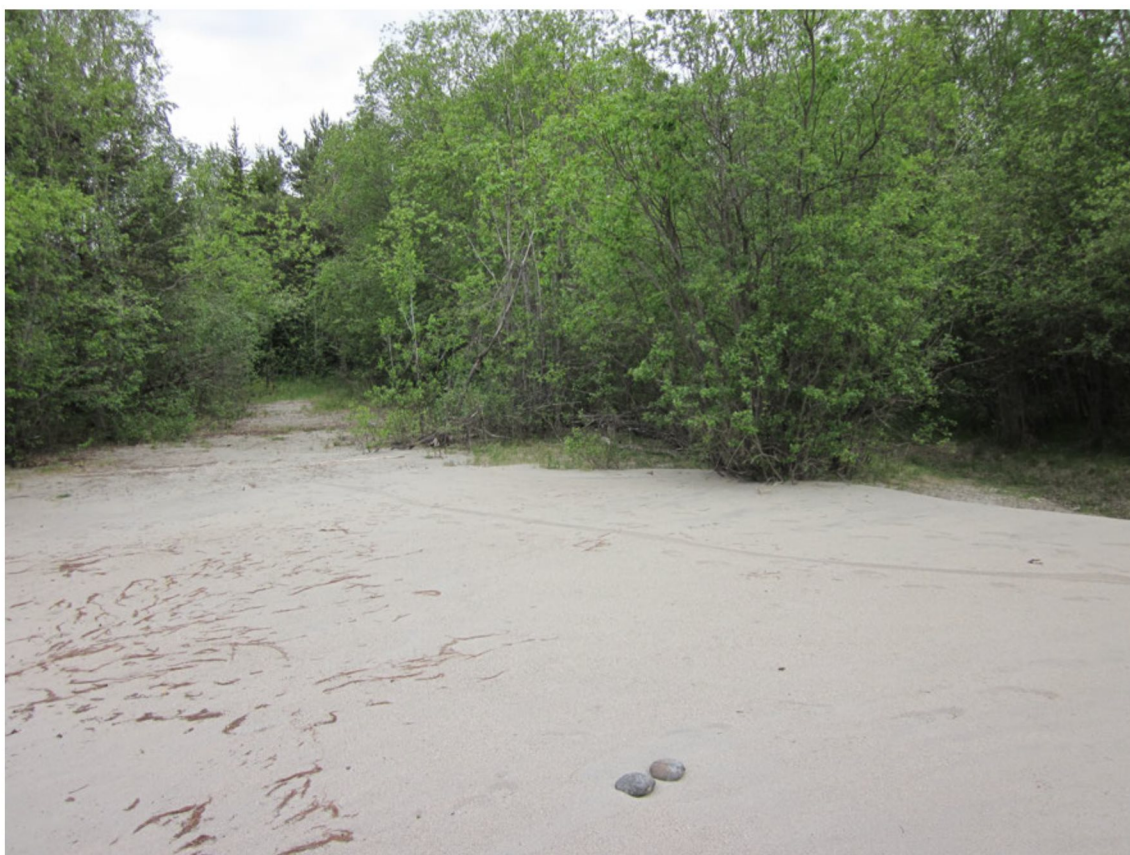
**Figur 4.2.** Mandelpilkratt på sandstrand i Litlgardsvika. Her danner arten ganske tette kratt av unge til middelaldrende trær utenfor en gråorheggeskog. Foto: Bjørn Harald Larsen.

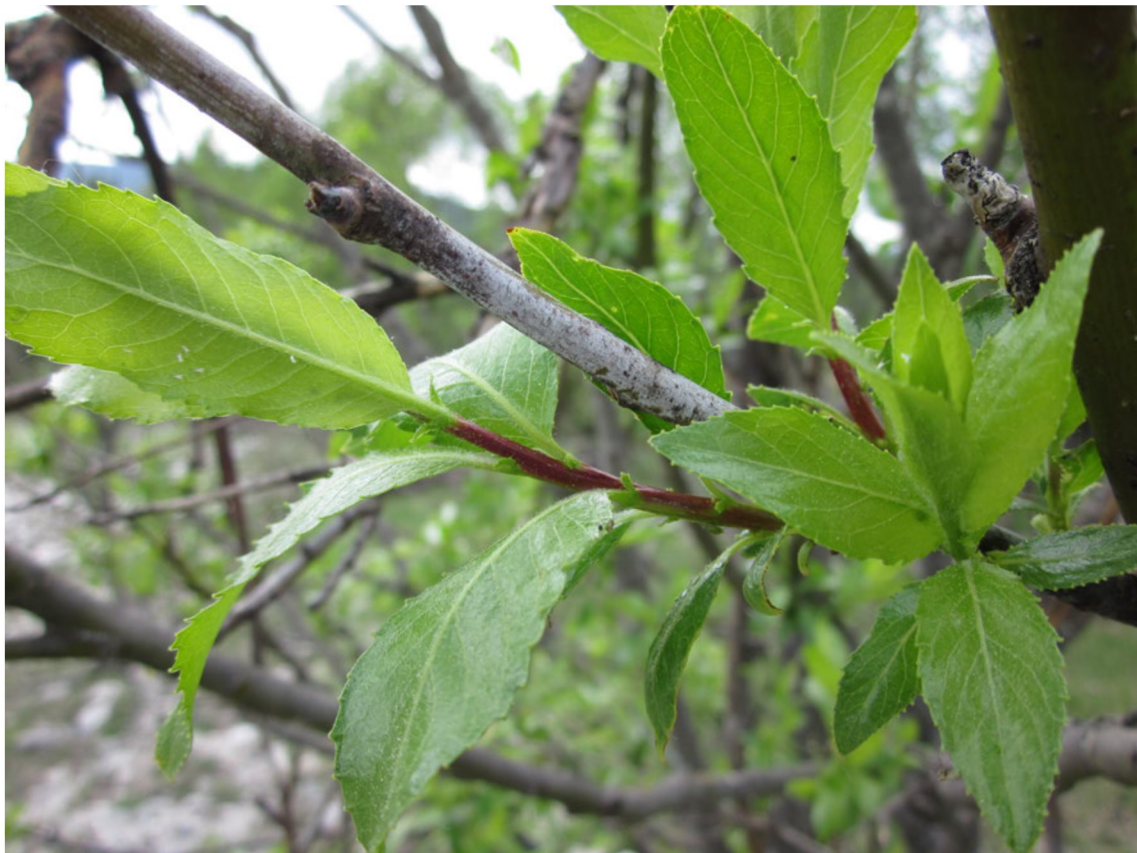
**Figur 4.4.** Karakteristisk ”blåduget” fjorårsskudd på en doggpil (VU) på Storøya. Foto: Bjørn Harald Larsen.

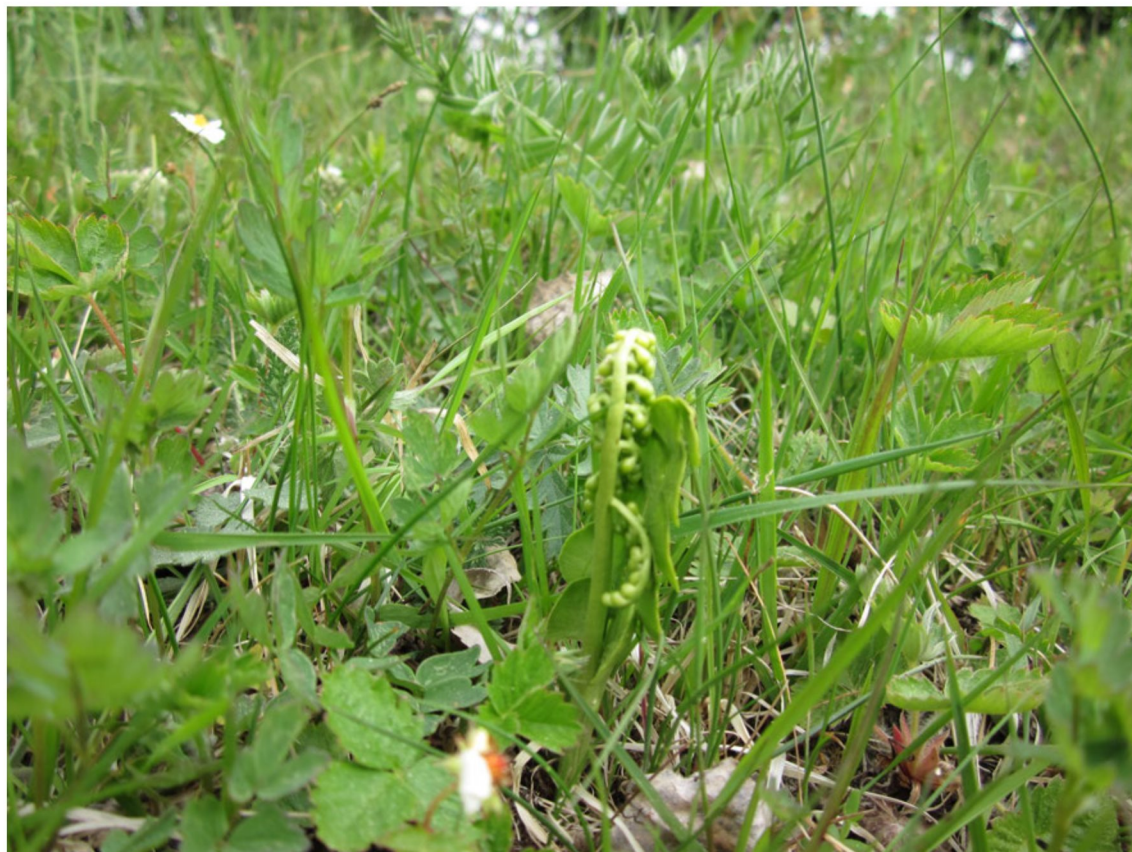
**Figur 4.5.** Marinøkkel var fram til november 2010 rødlistet som nær truet, og dette eksemplaret ble sammen med flere andre funnet i bjørkehagen nedenfor Øyom. Foto: Bjørn Harald Larsen.

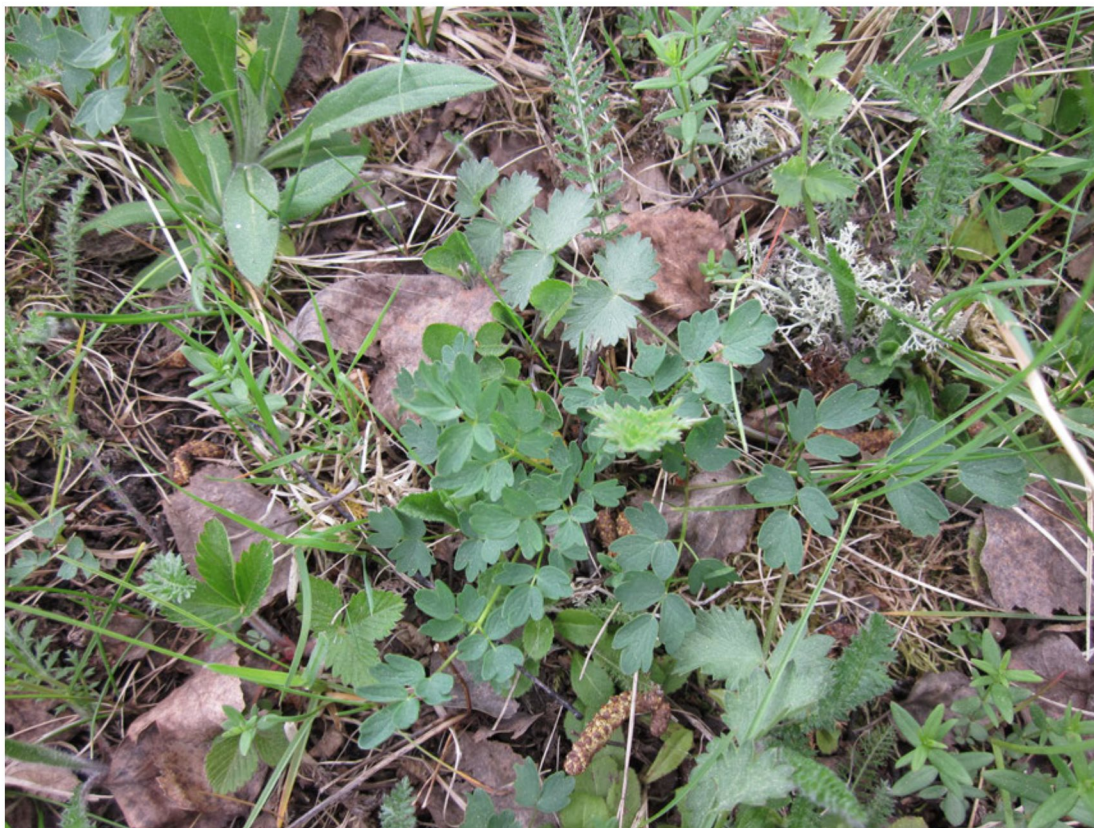
**Figur 4.8** Smalfrøstjerne (NT) (blektgrønne blad som går ut fra midten av bildet) ble funnet i bjørkehagen på elvesletta nedenfor Øyom 7.6.2010. Arten ble nedklassifisert fra sårbar til nær truet i ny rødliste gjeldende fra desember 2010. Foto: Bjørn Harald Larsen.

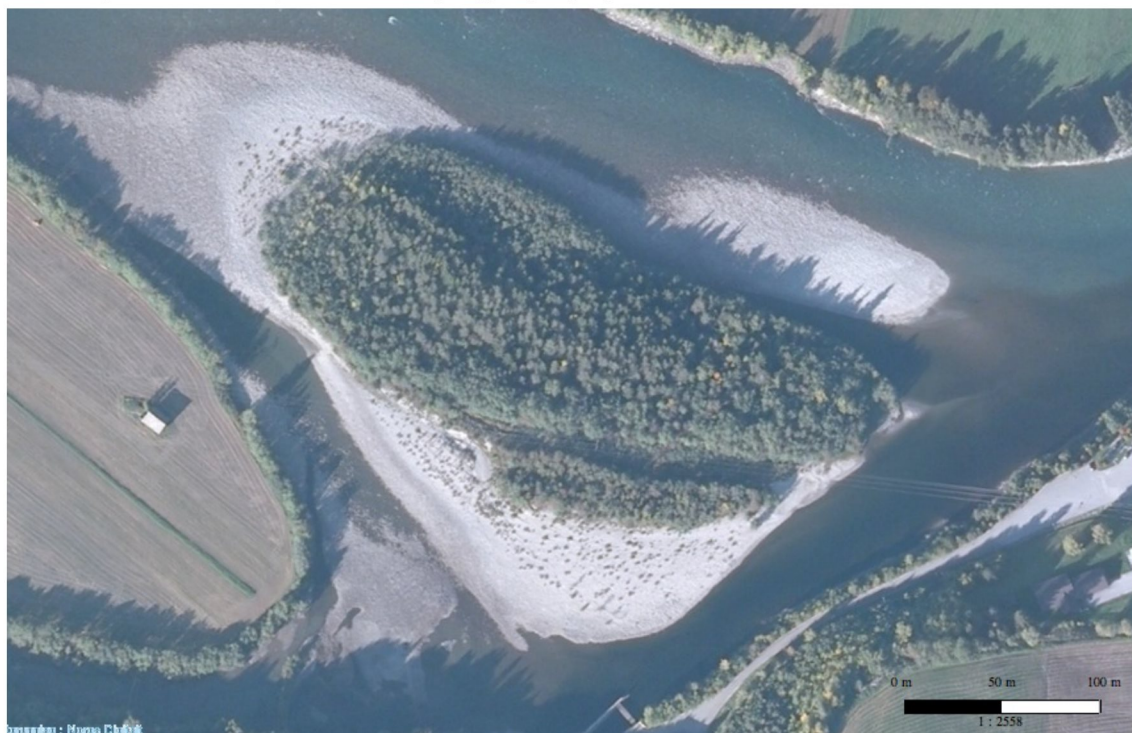
**Figur 5.1.** Flyfoto over Rudlandsøya (Kartgrunnlag: Norge digitalt) der klåvedkrattene kommer fram som flekker på rullesteinsørene rundt øya.

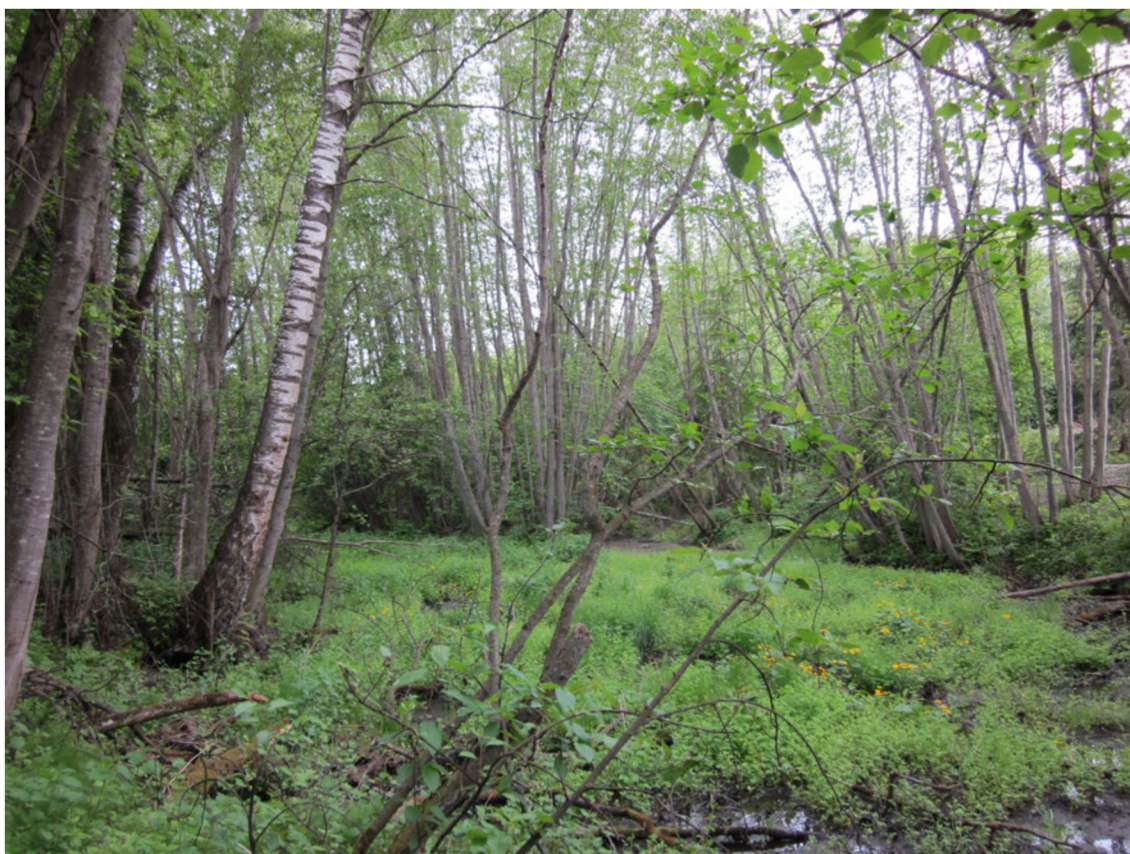
**Figur 5.2.** Gråorskogen på lokaliteten er relativt ung, men noen steder er den i overgang mot sammenbruddsfase og har noe død stående ved. Foto: Bjørn Harald Larsen.

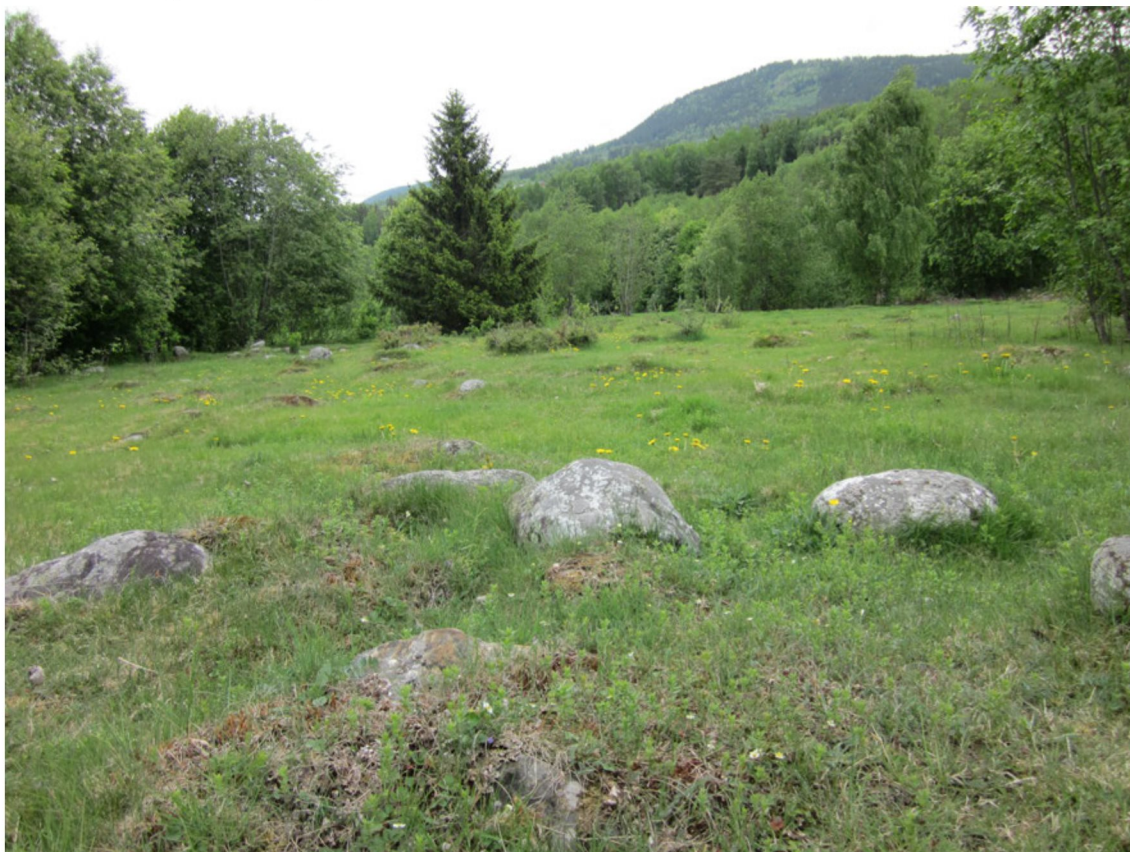
**Figur 5.3.** Fra det åpne steinrike partiet sentralt på lokaliteten, hvor det vokser en del marinøkkel i midt-dels baserik tørreng. Hevden er god. Foto: Bjørn Harald Larsen.

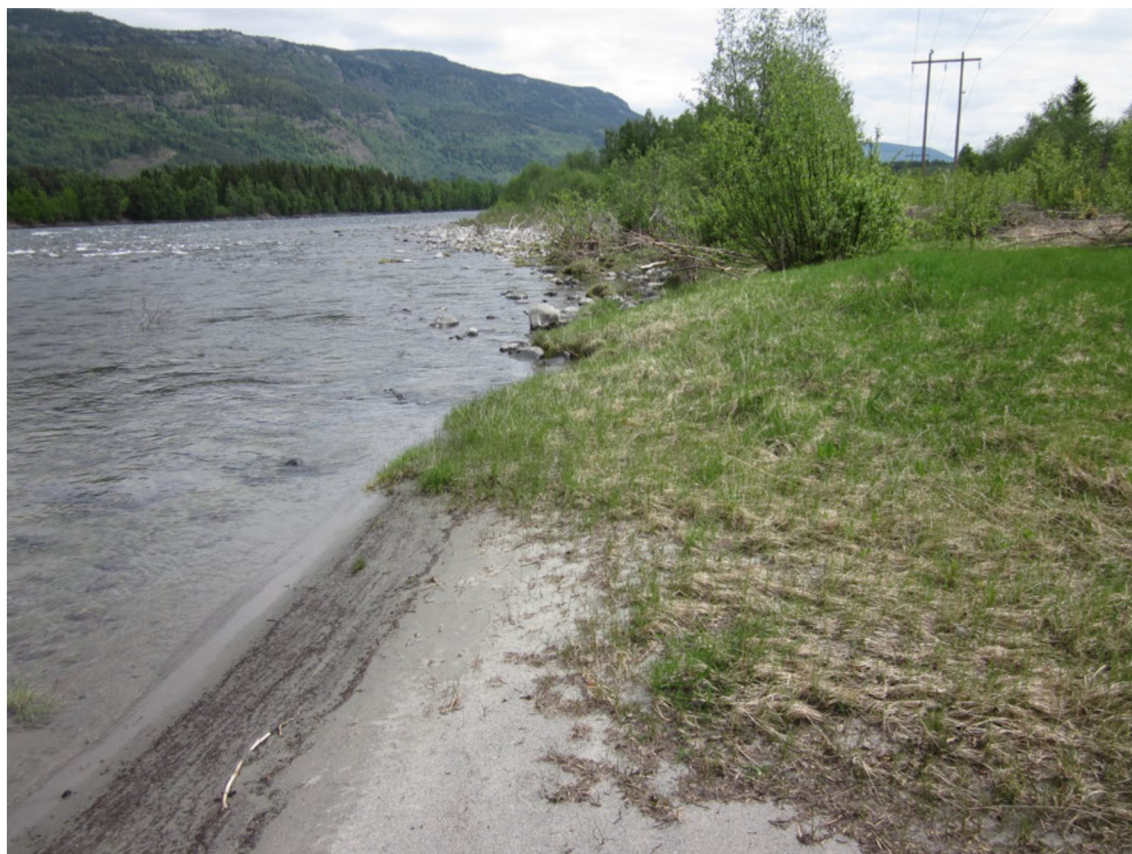
**Figur 5.4.** I øvre del av lokaliteten er det sandbanker hvor det står noe mandelpil (VU) i kanten. Foto: Bjørn Harald Larsen.

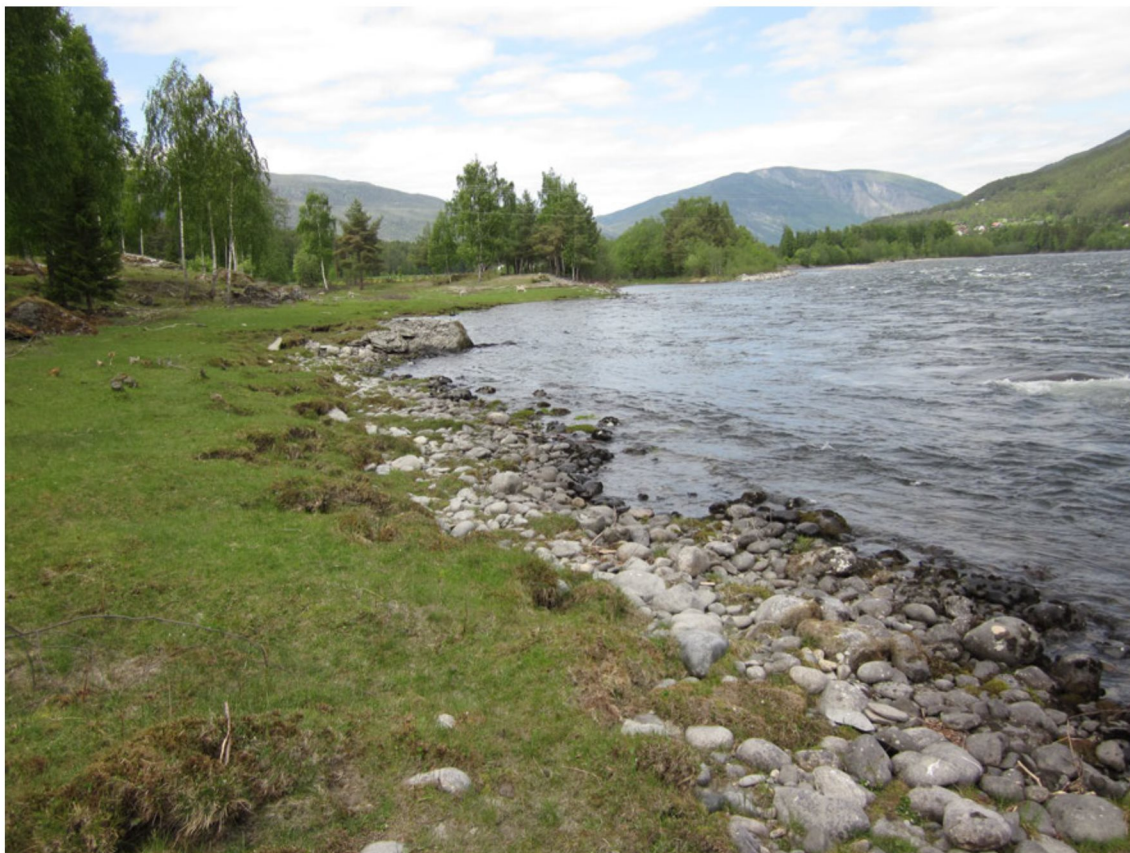
**Figur 5.5.** Langs Lågen er det godt hevdede flomenger som har forholdsvis triviell engflora pga tilførsel av næringsrikt flomvann fra Lågen. Foto: Bjørn Harald Larsen.

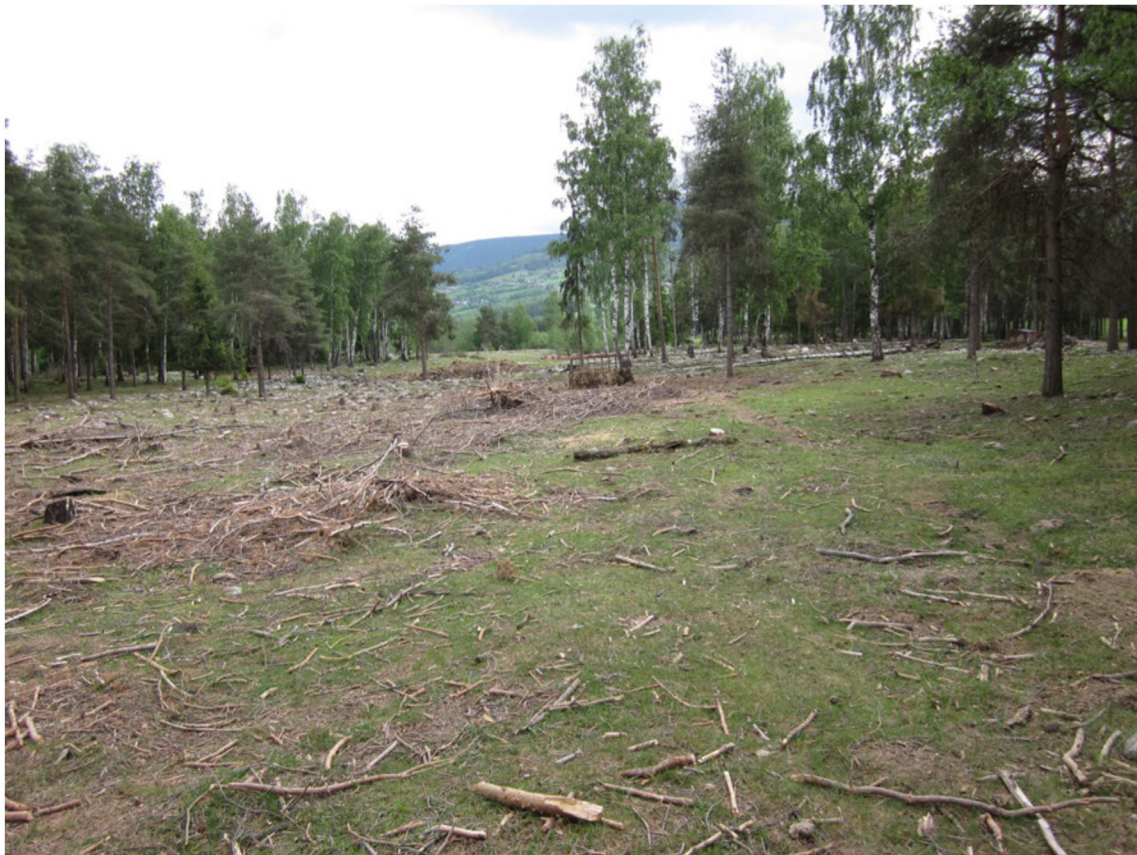
**Figur 5.6.** I deler av furuskogen er tråkklitasjen stor og hogstavfall etter rydding gjør at det inntrykket av lokaliteten blir noe rufsete. De åpne partiene derimot har fine naturenger med mange tørrengarter. Foto: Bjørn Harald Larsen.

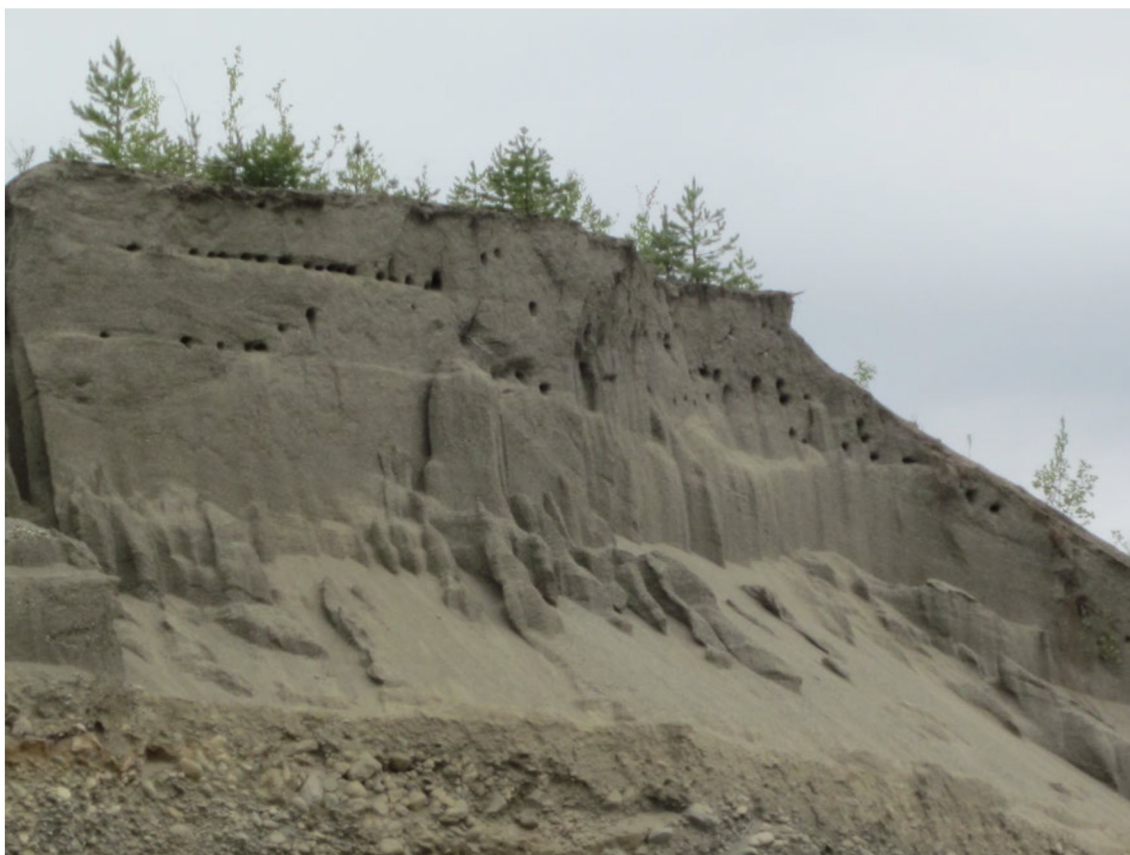
**Figur 5.7.** Loddrett vegg i sandtaket i Haugagruva på Rustmoen med en del av sandsvalekolonien som ble vurdert å inneholde i overkant av 60 bebodde reir den 7.6.2010. Dette området i sandtaket ser ut til å være igjensatt av hensyn til kolonien. Foto: Bjørn Harald Larsen.

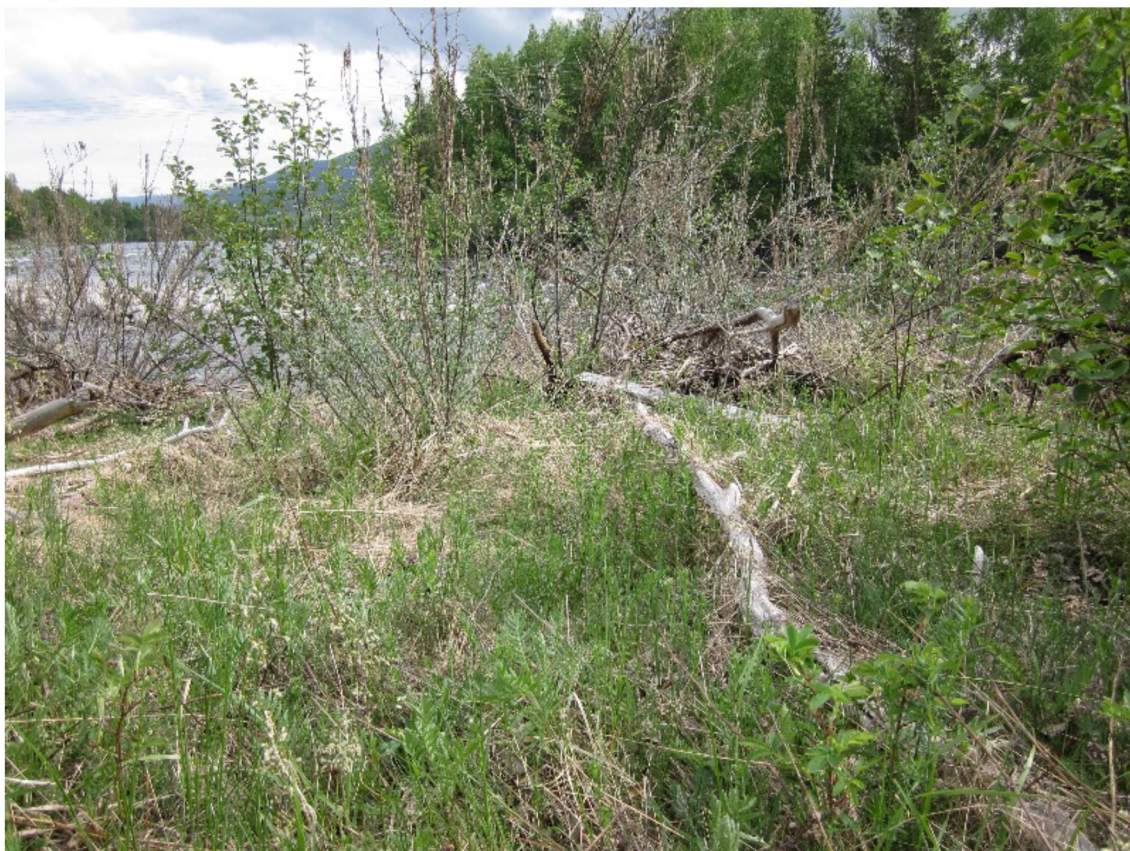
**Figur 5.8.** Klåvedkratt under ei kraftlinje ved Vinstras utløp. Den vokser her et stykke opp fra elva, noe som er mer uvanlig. Foto: Bjørn Harald Larsen.

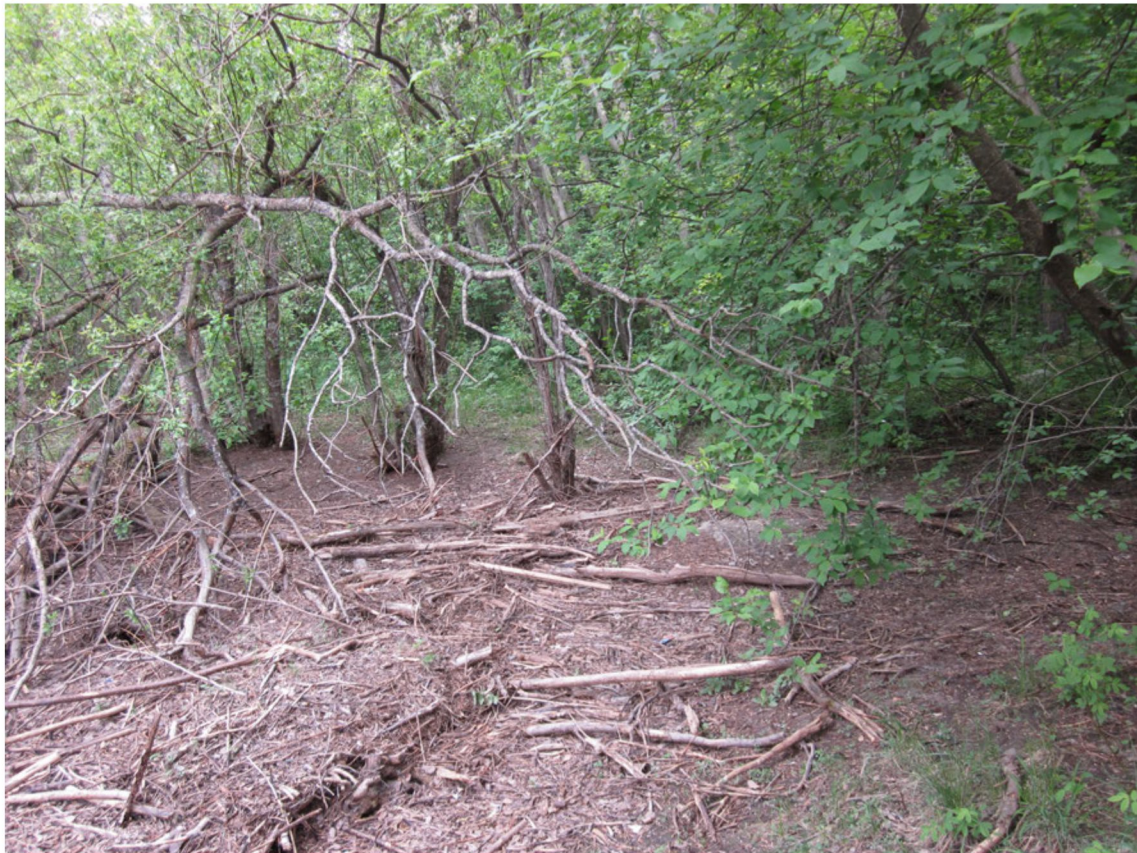
**Figur 5.9.** Gråorheggeskogen er sterkt flompåvirket og ut mot Lågen ligger det store kvisthauger og tykke lag med sand og silt innover i skogen. Foto: Bjørn Harald Larsen.

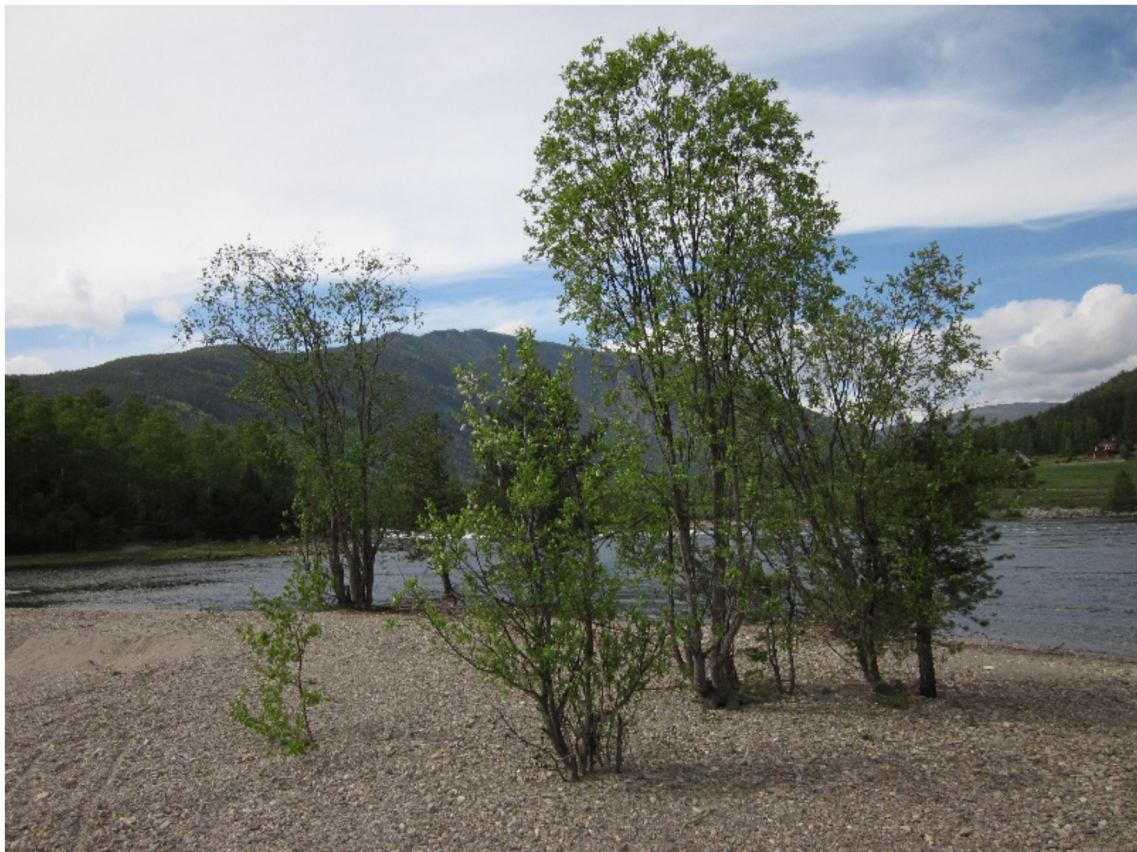
**Figur 5.10.** På ytre del av øra står det noen doggpilkratt på grusør. Den opprette vokseformen er karakteristisk på eksponerte steder. Foto: Bjørn Harald Larsen.

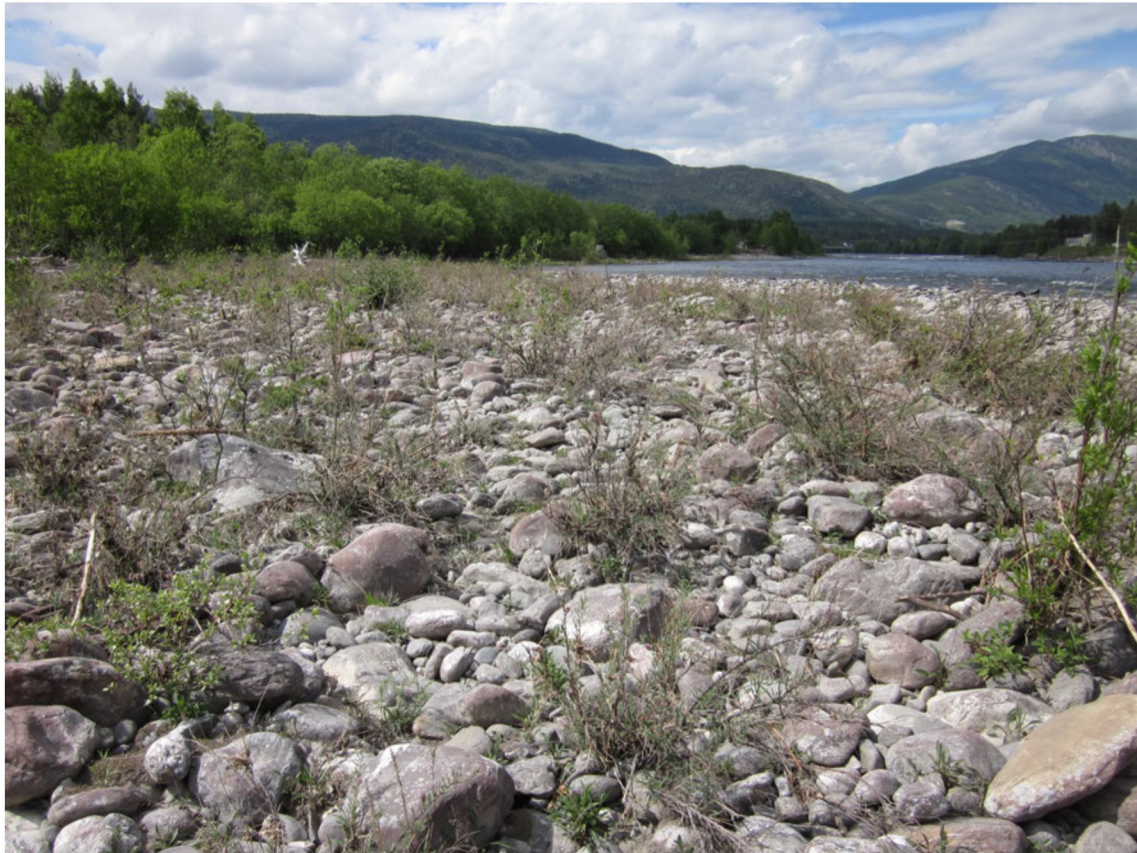
**Figur 6.1.** Klåvedkratt, som her på rullesteinsøra langs østsida av Storøya, er avhengig av spylflommer som vasker vekk konkurrerende lauvtrær for å overleve på sikt. Gravingen av utløpskanalen i Lågen utenfor vil føre til vesentlig redusert vannføring i dagens flomsone, og klåved må forventes å bli utkonkurrert på sikt her – men vil trolig etablere nye kratt i ei ny flomsone langs utløpskanalen. Foto: Bjørn Harald Larsen.

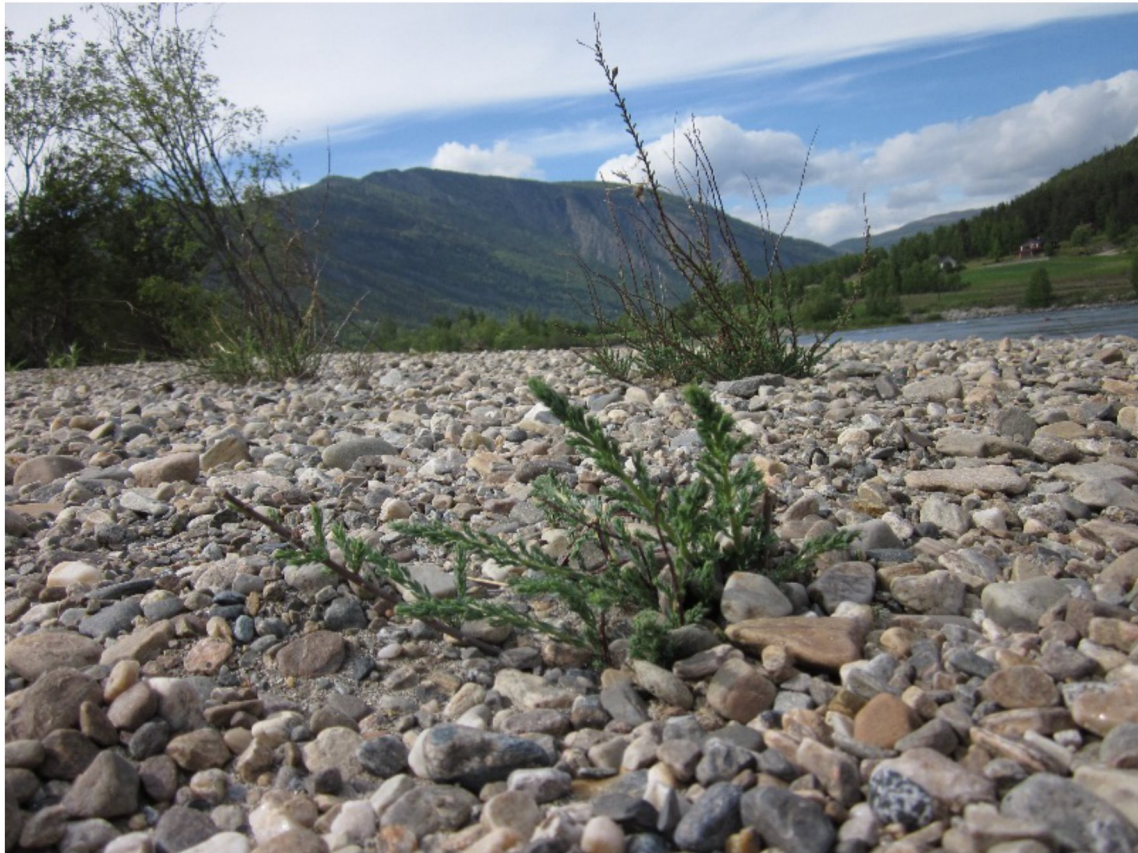
**Figur 6.2.** Nyspirende klåved i grus- og steinør på Eidsand. Øverst i dammen er det usikkert hvor store de negative effektene på elveørkratt ved gjengroing pga. redusert flompåvirkning blir. Når annen vegetasjon vaskes bort under flom, er klåved som regel den første vedaktige arten som etablerer seg på slikt substrat. Dersom nye flommer uteblir, vil andre lauvtrær kunne konkurrere ut arten på sikt. Foto: Bjørn Harald Larsen, 7.6.2010.
