# **Heimstadelva kraftverk i Lurøy**

## **Virkninger på biologisk mangfold**

**Ecofact rapport: 19**

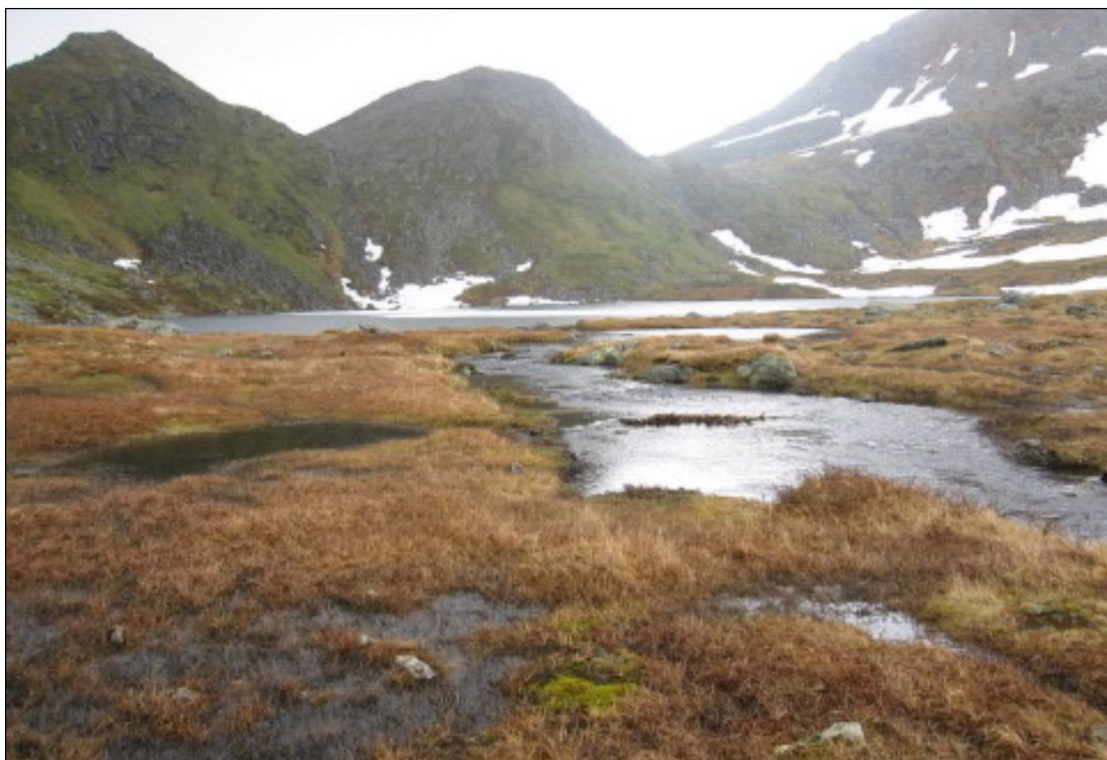
*Figur 3. Bildet viser planlagt plassering av inntaket nedenfor utløpet av Rismålsvatnet. Foto: Ingve Birkeland.*

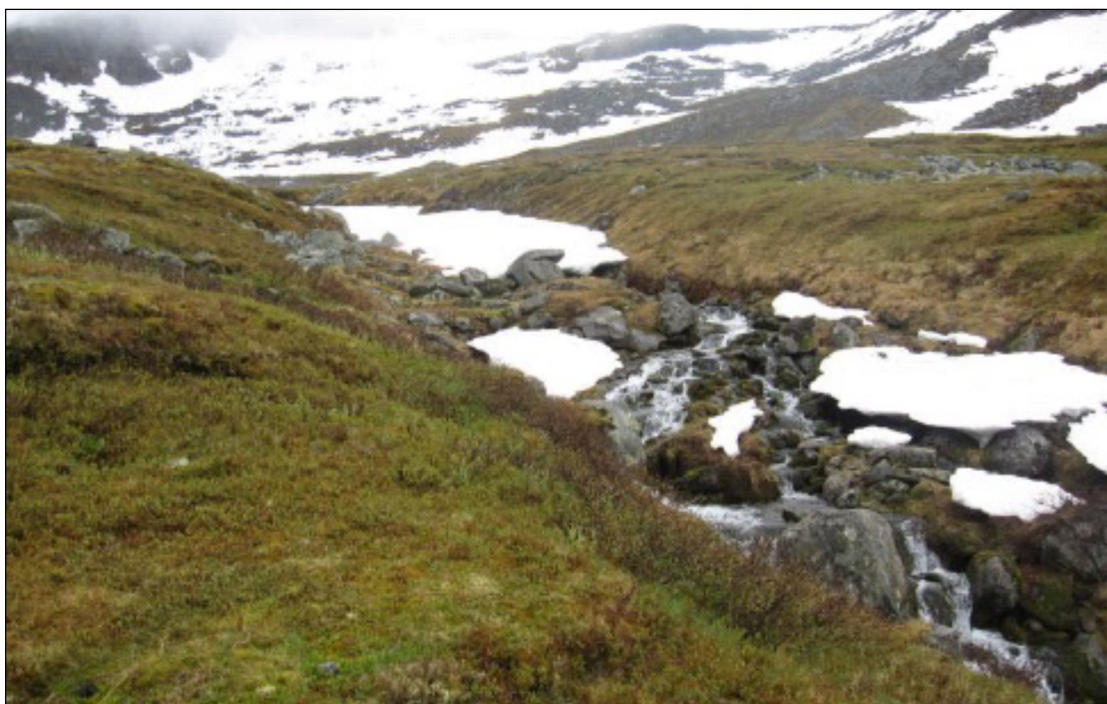
*Figur 4. Bildet viser inntaksområdet i Mellomelva øvre del. Foto: Rune Sveinsen.*

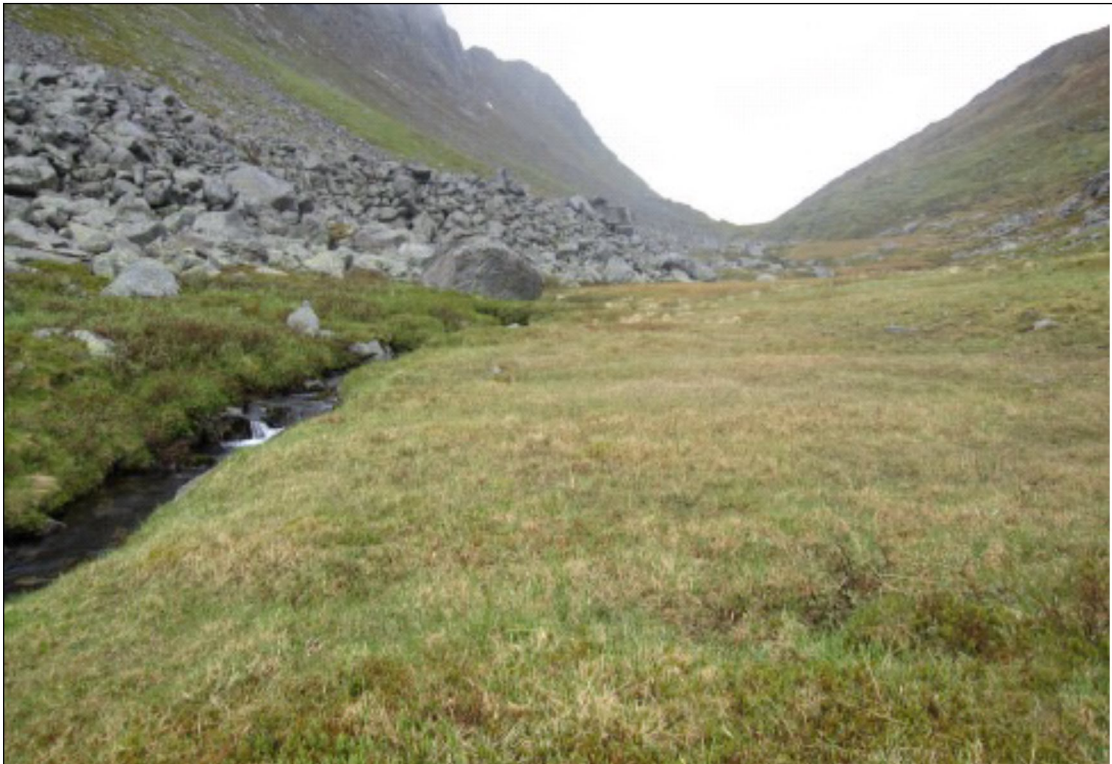
Figur 5. Terrengforhold ved planlagt inntak i Ytteråga. Foto: Rune Sveinsen.

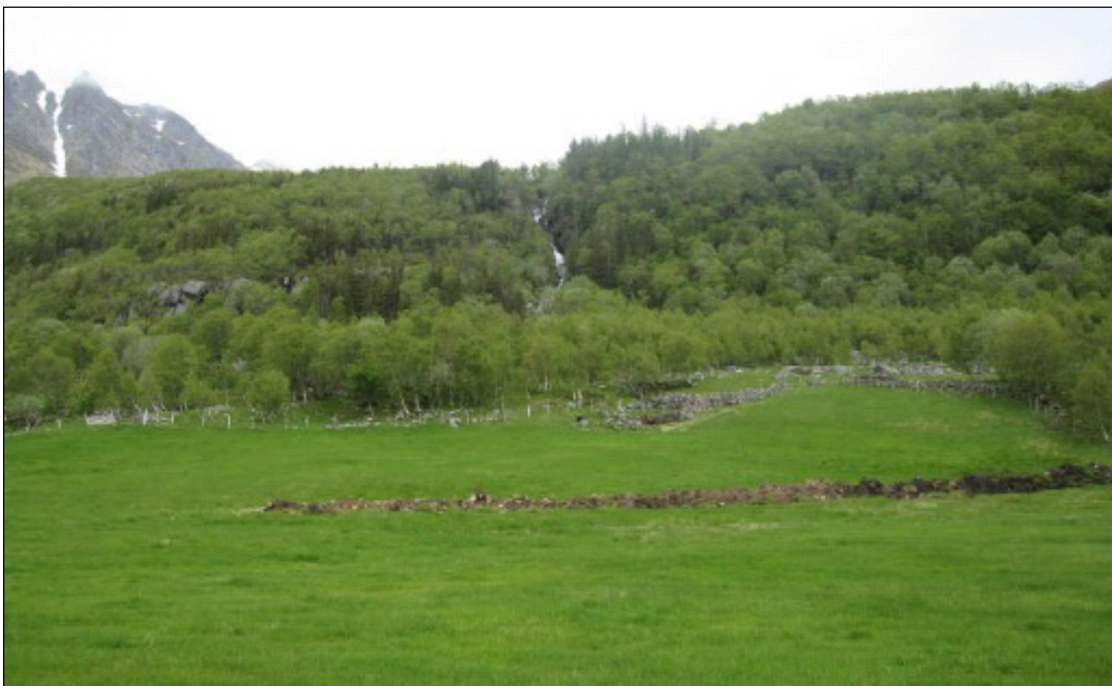
Figur 6. Nedre del av Heimstadelva i bakgrunnen. Rørgata vil komme ned i skogen til høyre i bildet og krysse over kulturmarka i forgrunnen. Foto: Rune Sveinsen.

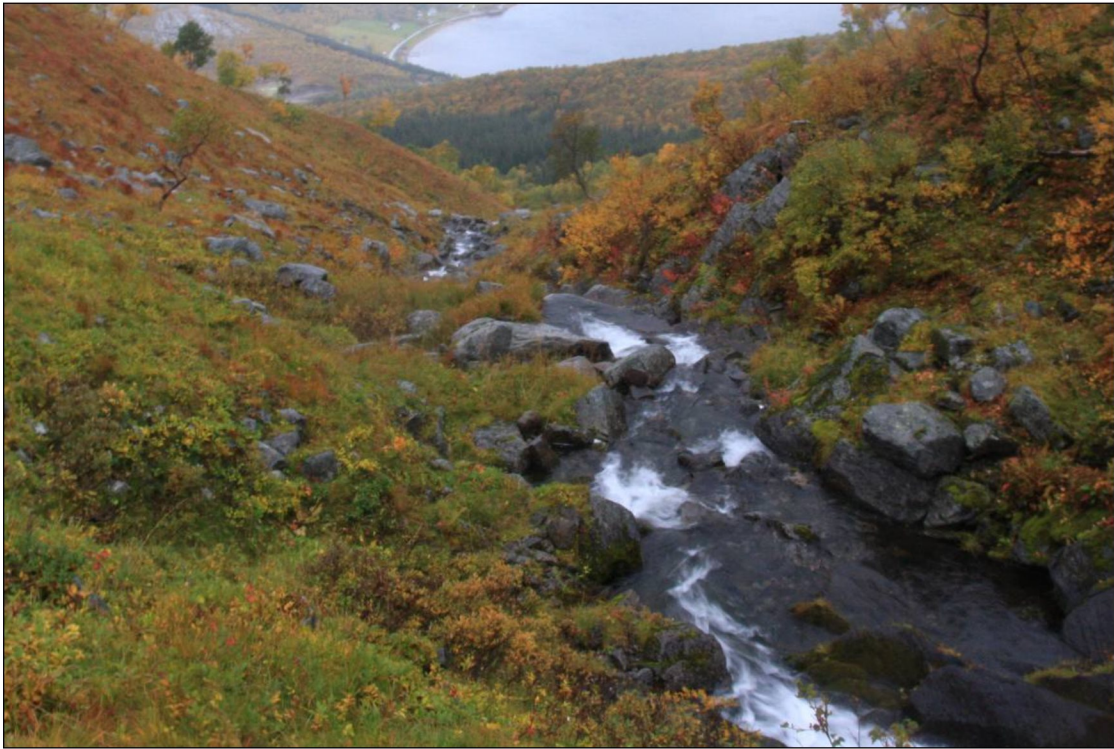
*Figur 11. Heimstadelva har mye stein og dette er et område hvor elva renner i et lengre strekk med lik utforming som på bildet. Bildet er tatt nedenfor inntaket, der elva graver seg ned i en større morenerygg som man kan se til venstre i bildet. Aldersundet i bakgrunnen.*

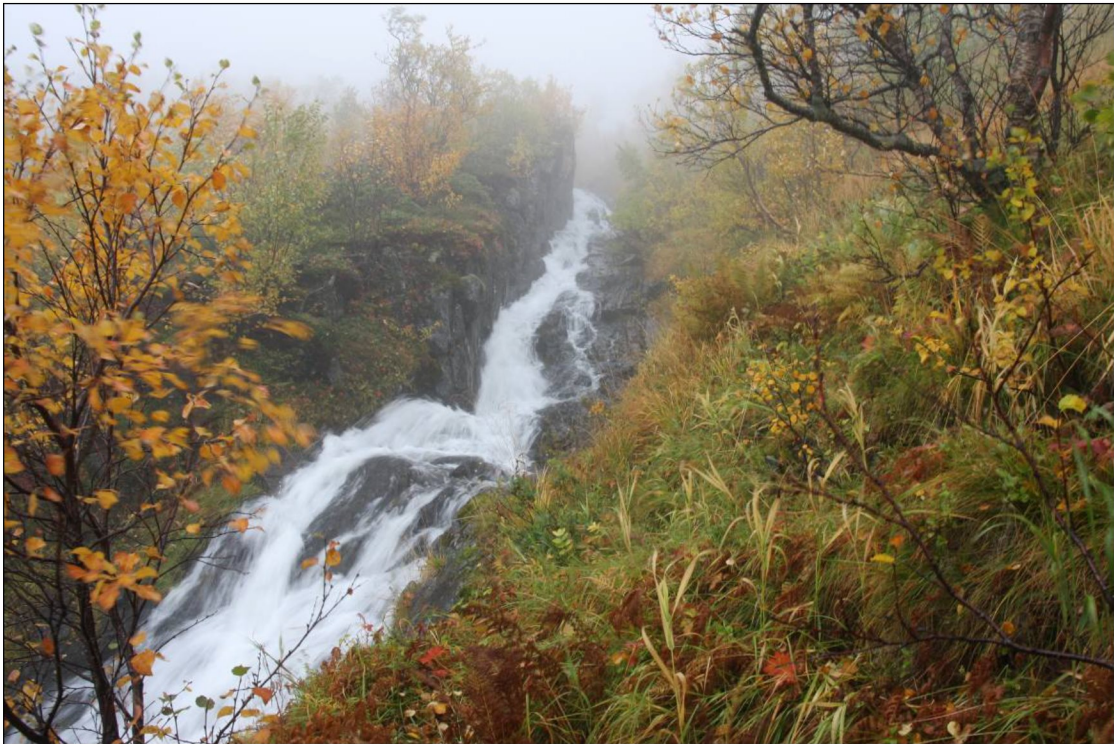
*Figur 12.* Ytteråga renner i et hurtigflytende strekk gjennom en grunn kløft fra den midterste delen og ned til utløpet.

Ytteråga er hurtigflytende med flere store fosser og stryk. I øvre del renner elva delvis under bakken (myrlandskap). Fra tregrensen og nedover renner den i et lengre strekk hurtigflytende med stryk og små fosser. Fra den midtre delen renner elva gjennom en trang dal/juv ned til utløpet nord for Brattland. Det finnes ingen rolige partier. Eksposisjonen er vestvendt.

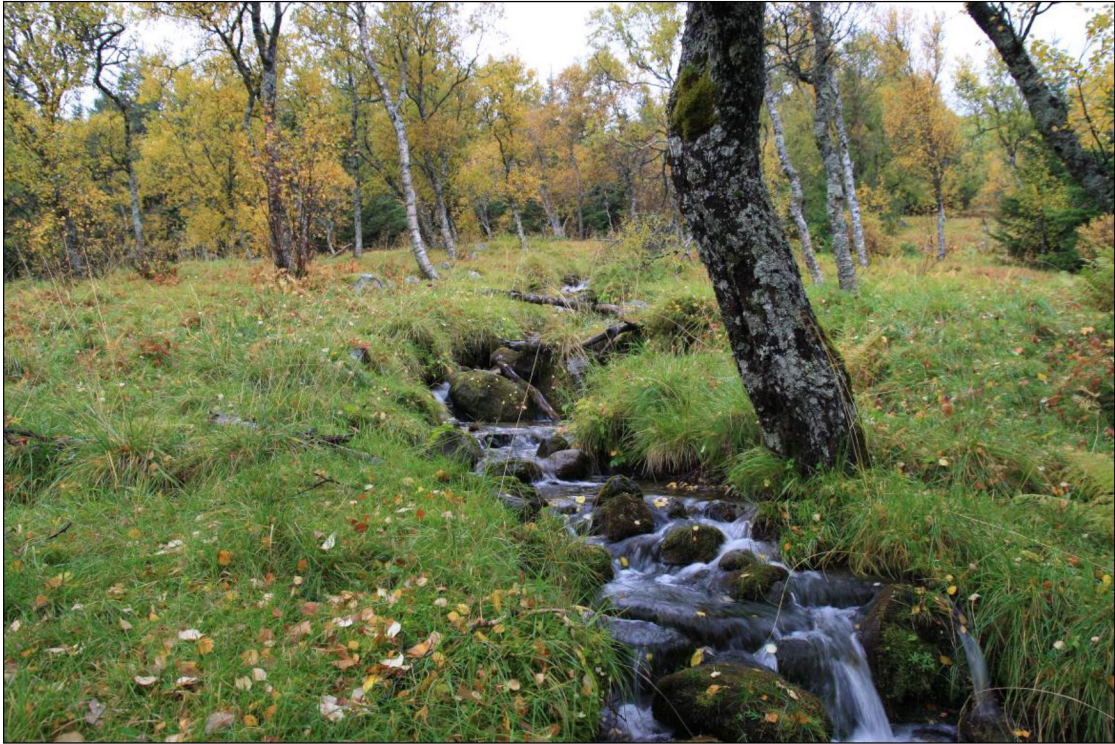
*Figur 13.* Mellomelva renner i det midterste partiet gjennom beitepåvirket bjørkeskog og granplantefelt. Elva deler seg i flere små bekker som går sammen lenger ned mot dalbunnen.

Mellomelva er en mindre elv en de to andre. Øvre del ved inntaket renner elva delvis under bakken før den graver seg ned i en morenerygg ned mot skogen over Brattland. Elvekantene er stort sett slake og består hovedsakelig av delvis overgrodde moreneavsetninger. I skogen deler elva seg og renner i flere mindre bekker som snor seg ned gjennom skoglandskapet hvor den til slutt renner i et mindre elvejuv og videre ut i Kjerringåga litt ovenfor Bjerkheim.

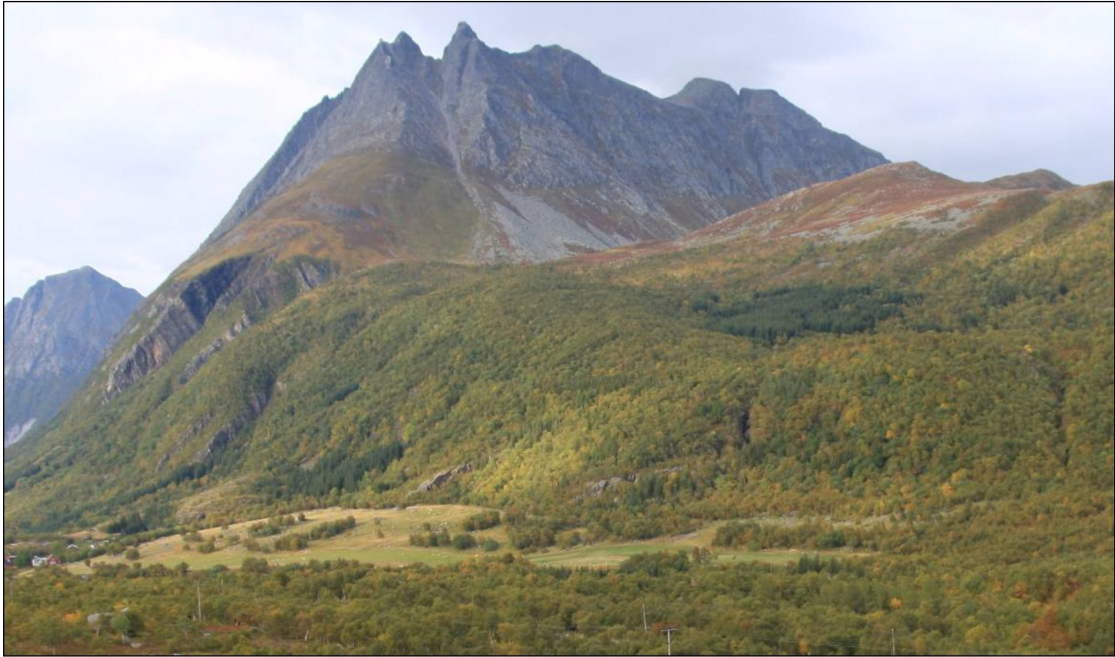
*Figur 14. Oversiktsbilde av influensområdet som viser variasjon i menneskelig påvirkning, fra sterk i jordbrukslandskapet i midten av bildet (overflate dyrket grasmark) til minimal (berg og elvejuv) i bakgrunnen. Store deler av naturen i bildet er moderat menneskeinfluert, for eksempel skogen gjennom beiting og tilplanting med fremmede granarter og lerk. Foto: Ingve Birkeland.*

Figur 14 viser et oversiktsbilde over store deler av influensområdet og den menneskelige påvirkningen. Ser man på influensområdet kan man foreta en tredeling av området, hvor graden av menneskelig påvirkning avtar jo høyere opp man går i influensområdet. Nedre del er sterkt påvirket av bolighus, hyttefelt, kraftlinje, veier og jordbruk. Riksvei 17 krysser elva med broer ved utløpet i Kjerringvika og ved utløpet av Ytteråga. Skogen ovenfor Brattland og Bjerkheim er til dels sterkt beitepåvirket, og mange områder er trolig enger som er i ferd med å gro helt igjen med bjørk eller er plantet til med gran. Heimstadelva renner gjennom et større granplantefelt (lutz/sitka) og et mindre felt med lerk. Det går sti fra Bjerkheim opp gjennom skogen til Rismålvannet. Hele området benyttes også som reinbeite og flyttlei. Det øvre influensområdet ved inntakene, over tregrensen, er lite menneskepåvirket.

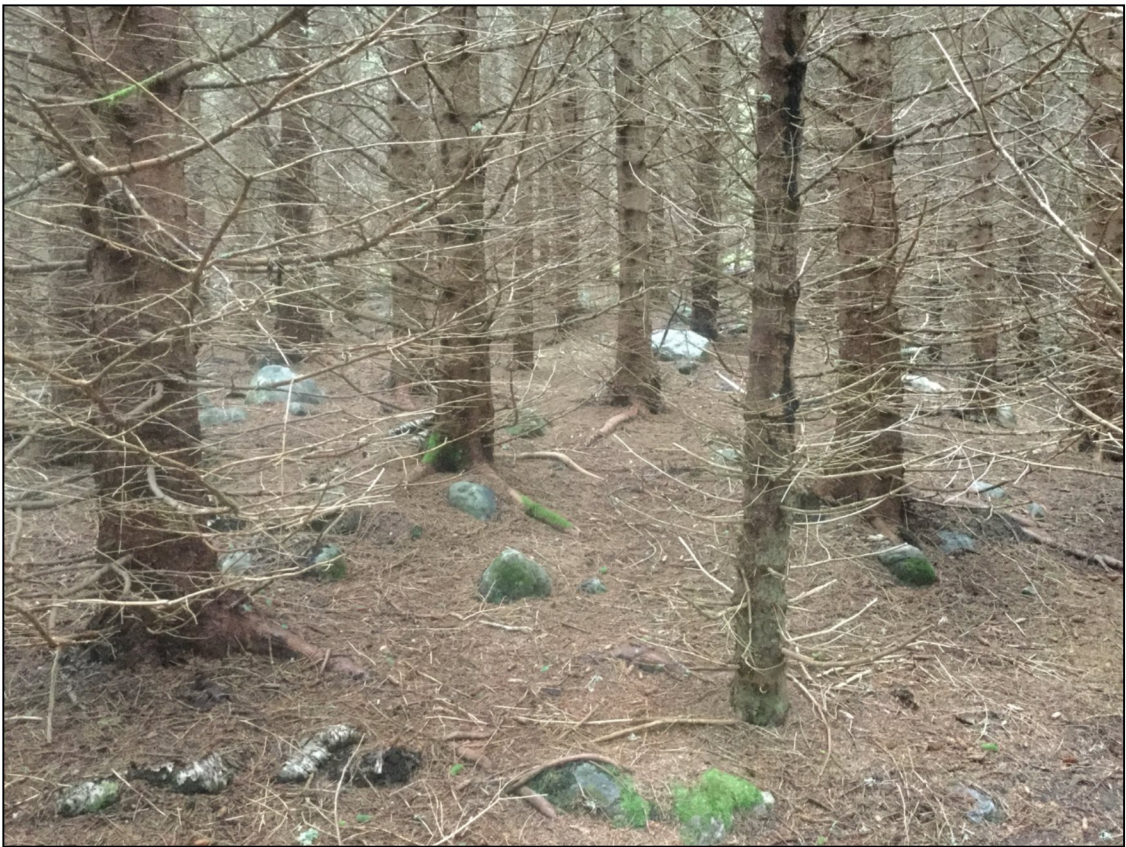
*Figur 15. Det store lutz/sitka feltet rundt kote 250 og oppover langs Heimstadelva har endret miljøet så mye at alt annet naturmangfold er så og si utradert. Dette er et grelt eksempel på hvor store negative konsekvenser planting av disse fremmede artene kan få for naturmangfold. Nede til venstre sees rester av en rått bjørk som har blitt utkonkurrert. Foto: Geir Arnesen.*

Et stort plantefelt med lutz/sitkagran setter sitt preg på området. rundt kote 250. I et stort areal er det nærmest livløst på skogsbunnen. Langvarig beiting har gitt åpne og gressrike partier på den næringsrike berggrunnen i skogen (figur 18.). Det antas at det har vært sommerfjøs og helt åpne slåtte og beite-marker i dette området. Disse er nå i sakte gjengroing. Det beites fremdeles.

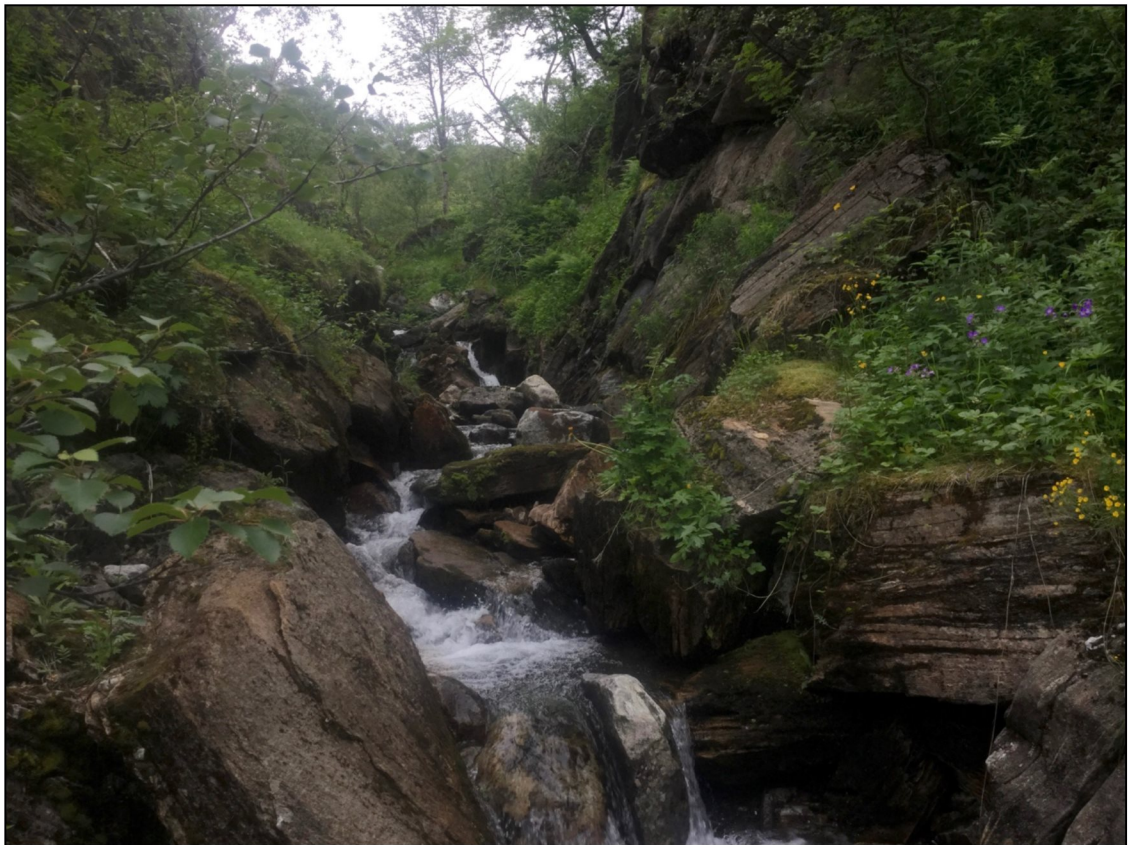
Figur 16. En liten kløft i marmor som Heimstadelva renner igjennom rundt kote 220. Foto: Geir Arnesen

Fra rett nedenfor det store granfeltet og ned mot der hvor det begynner å bli bratt ned mot kulturmarkene går Heimstadelva gjennom et område med marmor. Det er småkløfter og berg inntil elva i ren marmor (Fig. 16). Dette er et svært kalkrikt miljø, og en rekke basekrevende arter ble påvist. Av karplantearter kan nevnes kalkklok (NT), gulsildre, svarttopp, fjellmarikåpe, grønnburkne, fjell-lodnebregne og fjellfrøstjerne. Av moser ble det blant annet observert holeblygmose (*Seligeria donniana*), glennetornemose, saglommemose, bekkevrangmose og puteplanmose. Denne strekningen fremstår som noen svært lokale forekomster av berg inntil elva og en svært liten kløft med berg inntil elva. Denne kløfta er for kort og for grunn til å fylle kravene til å bli klassifisert som skogsbekkekløft (min 100 m lang og min. 15 m dyp). Det er derfor kun forekomst av kalkrike miljøer på berg som gir verdi. I så små kløfter utvikles ikke andre såkalte bekkekløftnaturtyper slik som gammel skog, rasmarker, og stabile fossesprutsoner. Vi har derfor falt på at forekomsten ikke oppfyller kravet til å bli avgrenset som skogsbekkekløft. Vi vil likevel fremheve områdets verdi som potensielt habitat for sjeldne basekrevende arter.

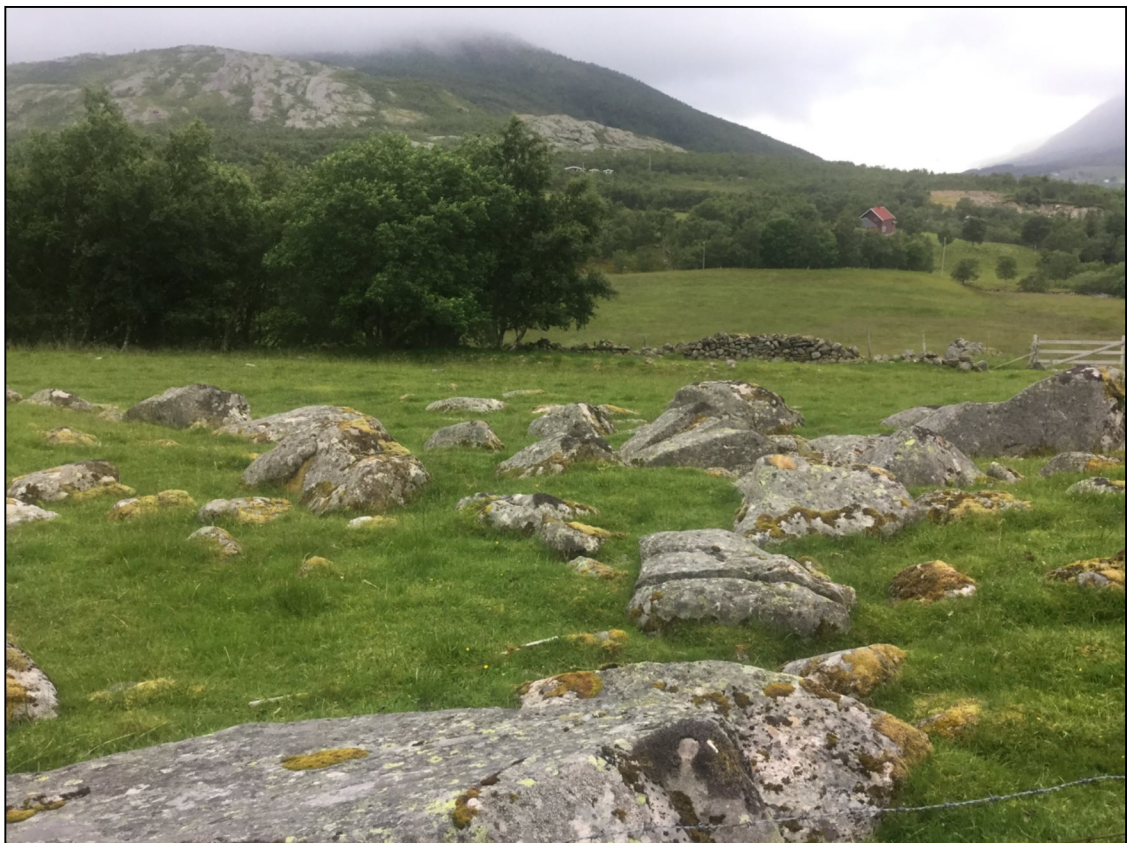
*Figur 17. Forekomst av antatt naturbeitemark. Steingjerde sees i bakgrunnen før den oppdyrkede marka. Foto: Geir Arnesen.*

fjellfoten bortover et relativt stort areal som har seminaturlig preg. Området er åpent og inngjerdet per i dag og brukes som havnehage for sau. Arealet er også avgrenset av et gammelt steingjerde av betydelig alder som er i relativt god stand selv om det stedvis har rast noe ut. Steingjerdet er med på å skape et totalinntrykk av et gammelt kulturlandskap. Arter som vokser på enga er blant annet ryllik, sølvbunke, gulaks, harerug, marikåpe, engsoleie, rødsvingel, karve, gjeldkarve, engkvein, blåklokke, tepperot og kornstarr. Noen av disse er noe basekrevende og indikerer at enga kan klassifiseres som en rik beiteeng. Enga har stedvis et spredt tresjikt med noe eldre trær. Stedvis er det også mye stein, noe som gir indikasjoner på at dette ikke har vært en slåttemark på noe tidspunkt. Det er altså trolig snakk om et areal som har vært brukt til beite i svært lang tid.

Vi vurderer det slik at området i hvert fall stedvis (og kanskje som helhet) har verdi som naturbeitemark. Størrelsen og variasjonen i tresjikt er faktorer som trekker verdien oppover. Før en endelig verdisetting og avgrensning bør imidlertid området undersøkes for beitemarkssopp. Denne artsgruppen er så sentral i naturbeitemark at en foreløpig ikke kan gi noen fullgod beskrivelse av området. Etter en slik undersøkelse vil en ha gode indikasjoner på hvorvidt, og eventuelt hvilke deler av området som er gjødslet. Forekomster av rødlistede beitemarksopper vil være avgjørende for verdivurderingen.

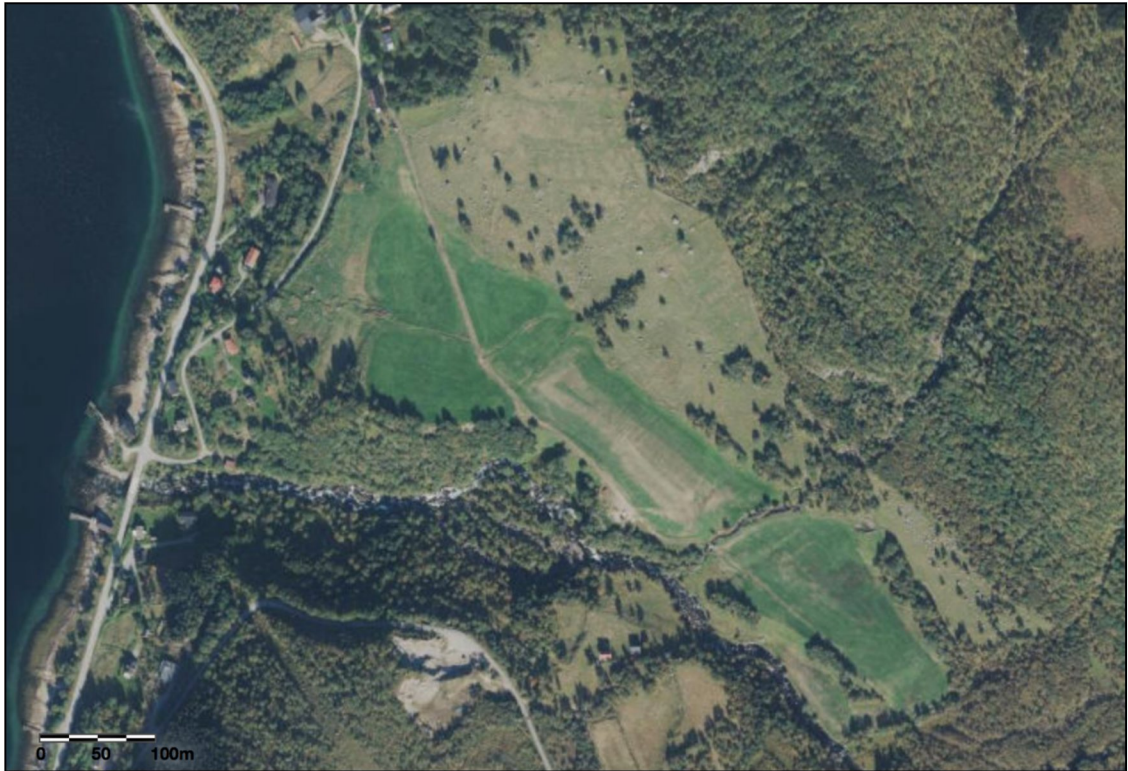
*Figur 18. Flybilde fra 2013 som viser hele Brattlandsområdet. Heimdalselva kommer ned til høyre i bildet. Den store kulturmarka har en nordøstre del som er mindre grønn. Denne har vært brukt til beitemark i lang tid da området i stor grad er uegnet som slåttemark på grunn av store steiner. Arealet har semi-naturlig preg. Den sterkt grønne delen er jordbearbeidet og gjødslet, slås med traktor.*

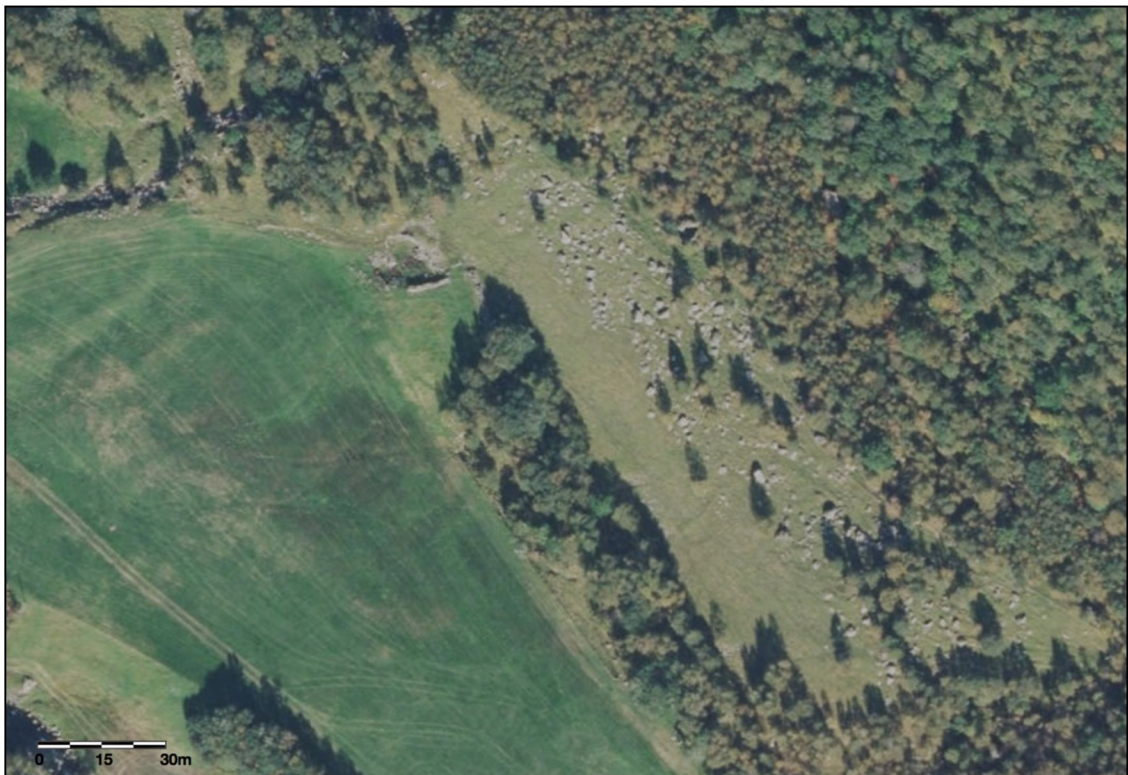
*Figur 19. Utsnitt av området i figur 18 som viser arealet som blir berørt av rørgate. Her kan en tydelig se forekomsten av stein fra steinsprang som preger hele beitemarka. Heimdalselva sees oppe til venstre.*

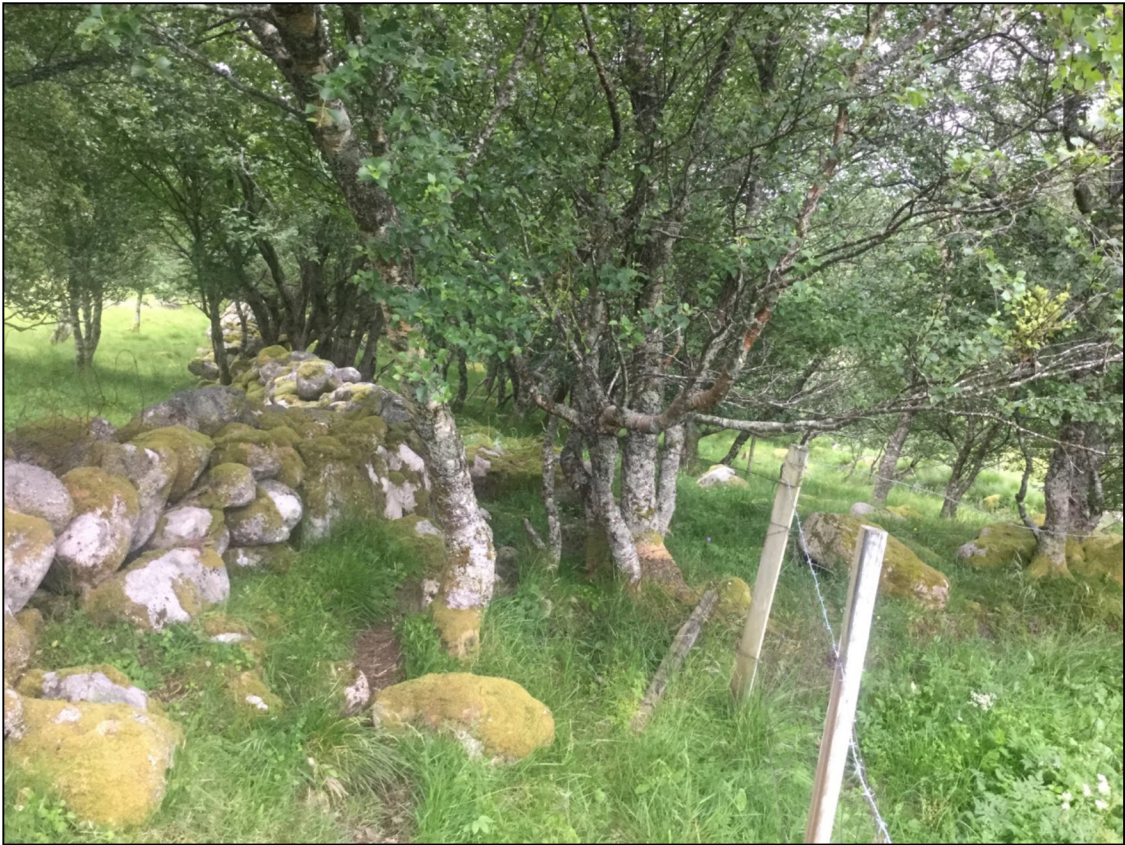
Figur 20. Deler av naturbeitemarka nederst langs rørgata har preg av hagemark. Steingjerdet går rett gjennom området. Foto: Geir Arnesen

Det er konflikt mellom rørgate og naturbeitemark, da rørgata er planlagt å krysse tvers over beitemarka, inkludert et steingjerde som finnes her. Tiltaket vil også føre til at skogsbekkekløfta mister sin status som C-lokalitet. Anadrom fisk nederst i Kjerringåga kan gå tilbake eller bli borte. Negativt omfang vurderes til noe over middels.

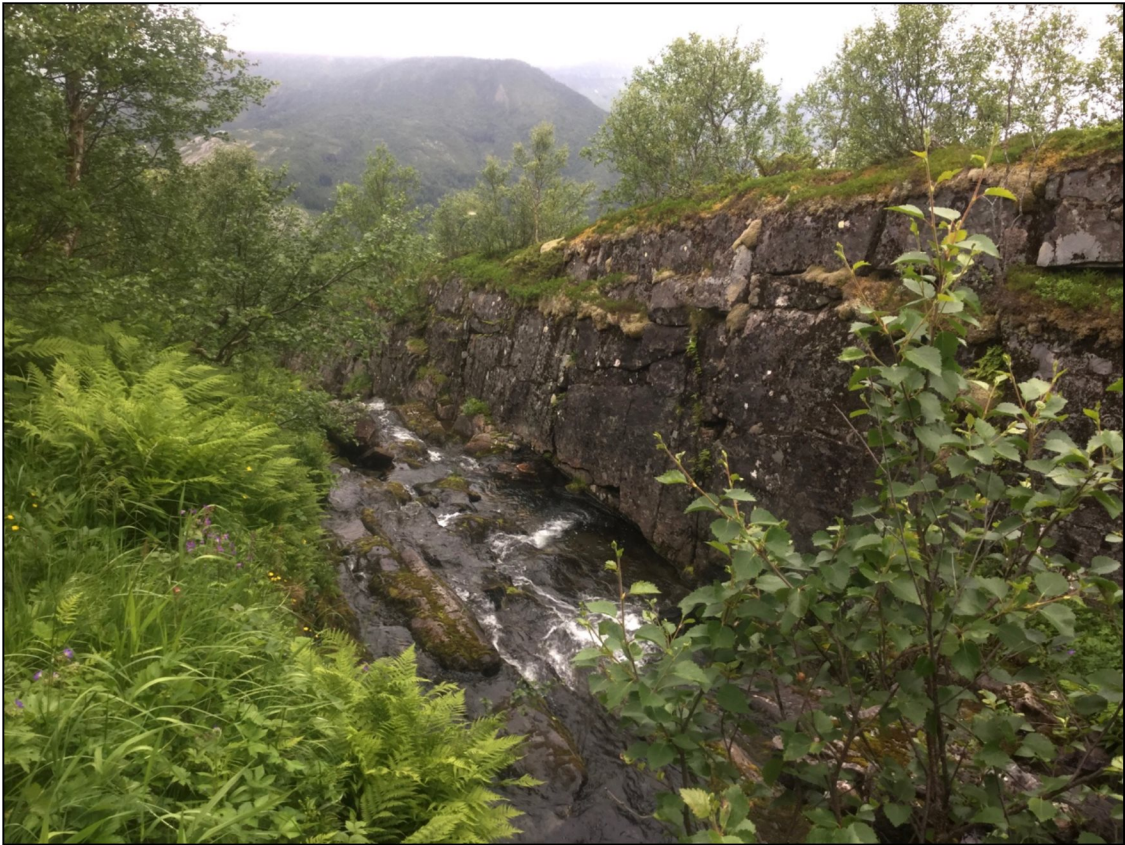
*Figur 20. Typisk bergkløft som Ytteråga går gjennom i de høyere delene av løpet. I slike kløfter er det oftest skarp overgang fra elvesprutsonen til relativt tørre berg. I perioder med flom og isgang er miljøet veldig eksponert. Stort sett er det derfor artsfattig og trivielle samfunn. En kan likevel ikke utelukke enkelte mer artsrike mosesamfunn helt lokalt der det er baserikt berg.*

Langs elvekantene fra den midterste delen av elva er terrenget bratt og elva renner flere steder i trange men relativt, grunne kløfter. Ingen av disse er i nærheten av å oppfylle de topografiske kravene til å kunne klassifiseres som skogsbekkekløft (min. 15m dybde) På bergene vokser arter som rosenrot og nyseryllik og på fjellhyller og slakere terreng er det engsyre, skogstorkenebb, fjellfrøstjerne, harerug, fjellskrinneblom, gulsildre, stjernesildre, skarmarikåpe, svartstarr, ribbesigdmose, piskflikmose, kildemose, sildremose, bekketvebladmose og stor hoggtannmose. Mange av disse artene trives på fuktige steder som elvekløfter og fossesprøytsoner og er i tillegg kalkkrevende. Vi fant likevel ikke noen velutviklede miljø av skogsbekkekløft i denne delen av elva. Kløftene er grunne (Fig. 20) og det er mye erosjon. Artsmangfoldet blir derfor stort sett relativt trivielt og begrenset. Helt lokalt kommer det frem marmorberg også langs Ytteråga. Vi klarte ikke undersøke noen av disse på grunn av bratte og usikre forhold.

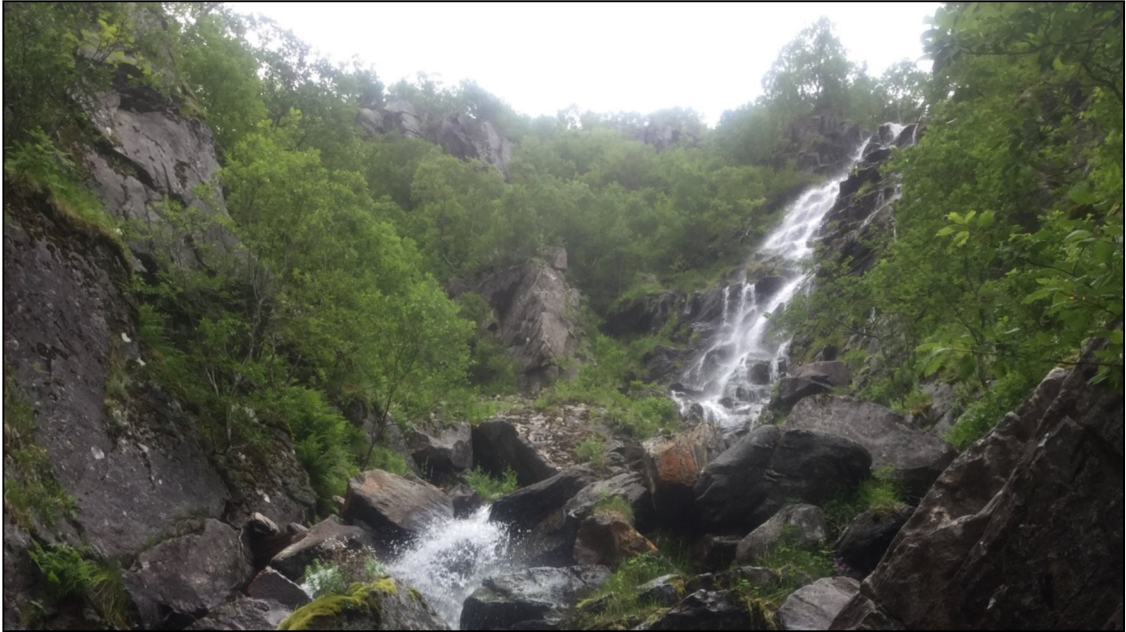
Figur 21. Skogsbekkekløft i Ytteråga, men den største fossen i elva ved kote ca 160-200. Foto: Geir Arnesen

Mellom ca kote 160 og 200 er det et større fossefall i Ytteråga (Fig. 21). I perioder med god vannføring er det relativt store sprutsoner og trolig noe fosserøyk i denne. Under befaringene i 2016 var det liten vannføring, og det var mulig å komme relativt nært. Det er bratt kløft også under fossen, så det er neppe mulig å ta seg inn når en ikke kan gå i selve elva. Det er noen smale fosse-enger på begge sider av fossen, og også en smal sone med fosse-berg. Berggrunnsforholdene nede på dette nivået er harde og gir sure substrater.

Fossen renner imidlertid ned i en relativt stor kløft som vi vurderer oppfyller kravene til å kunne klassifiseres som en skogsbekkekløft. Fossen inkluderes derfor i denne som en del av bekekløftmiljøet.

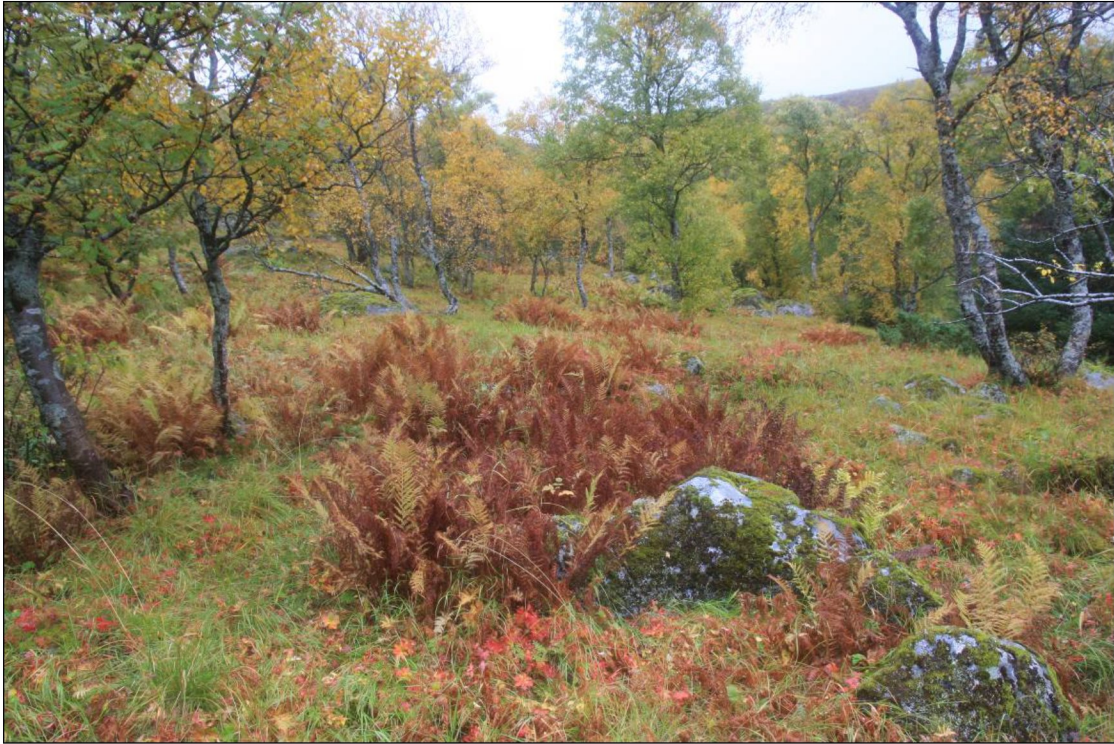
*Figur 23. Utformingen av skogen i det midterste partiet som de tre elvene renner gjennom. Beitepåvirket, men nå under noe gjengroing med bregner. Det er fremdeles beiting i området, men klart mindre dyr enn tidligere.*

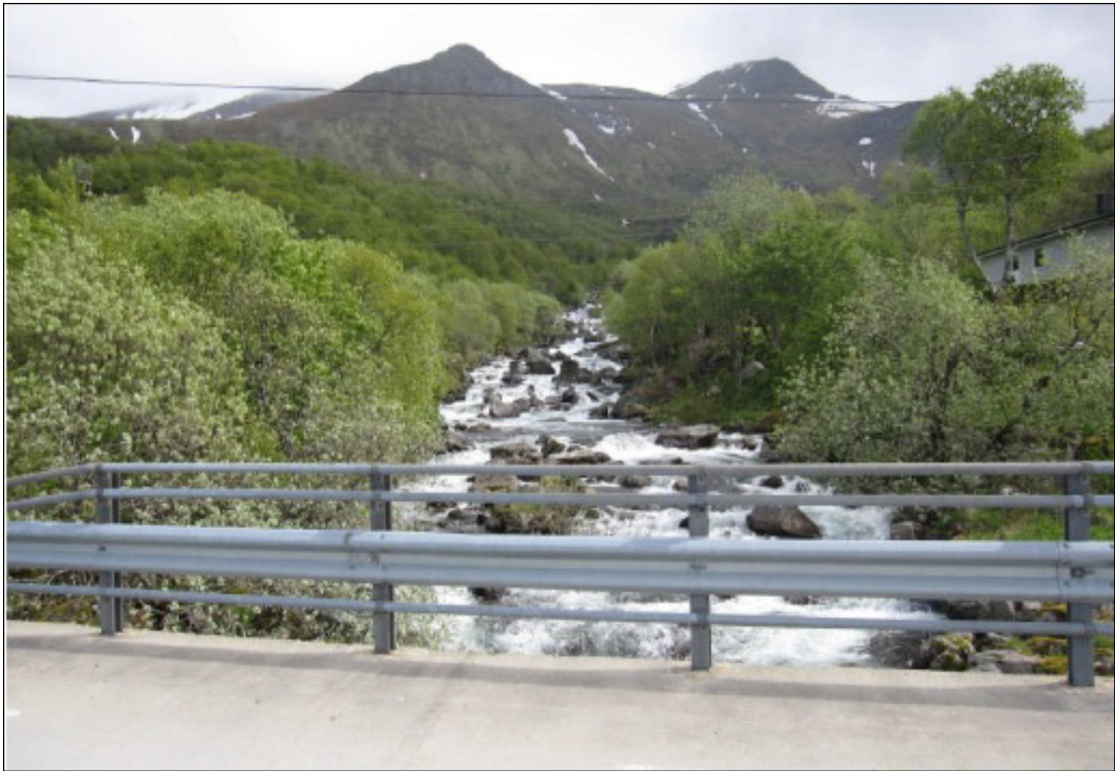
*Figur 26. I bakgrunnen ses naturlig vandringshinder ovenfor den planlagte kraftstasjonen. Elva karakteriseres med mye blokk og grovt substrat som er uegnet som gyte- og oppvekstforhold for anadrom laksefisk. Foto: Rune Sveinsen.*

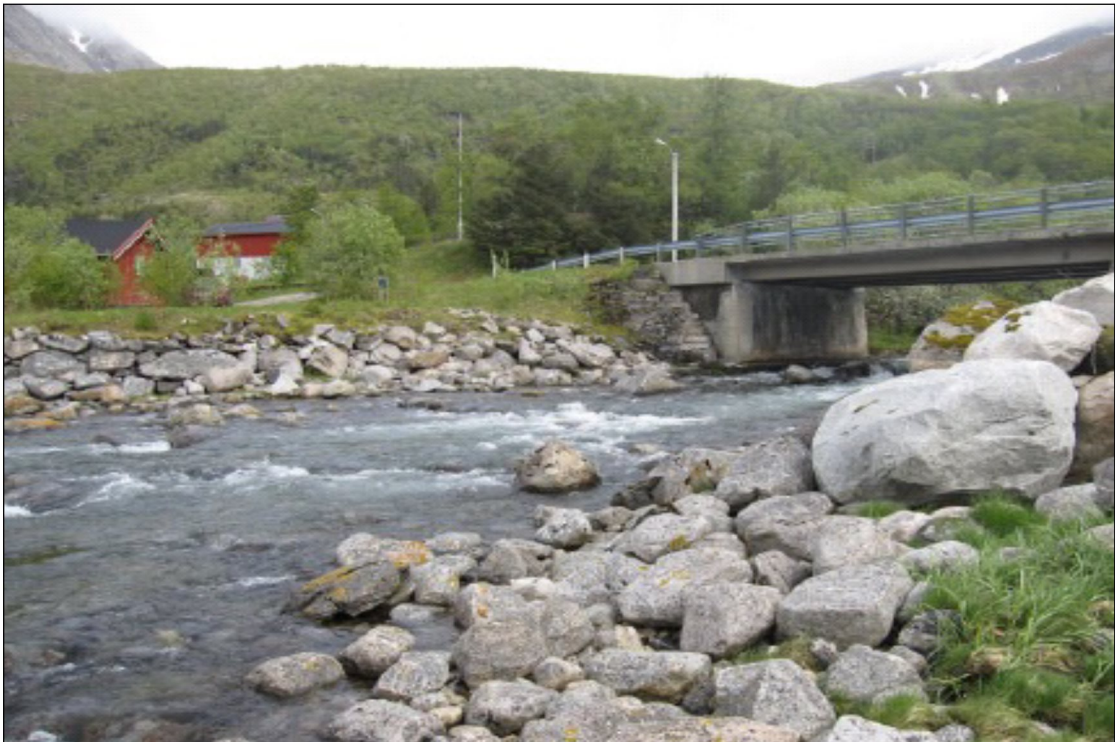
*Figur 27. Bildet er tatt fra stasjonstomta, sett ned mot elva. Foto: Rune Sveinsen.*
