## Dam Guldsetelva i Selbu Vurdering av nedleggelse

Dam Guldsetelva, vurdering av nedleggelse

| Rapport nr.:<br>1 | Oppdrag nr.:<br>578641 | Dato:<br>26.10.2010 |

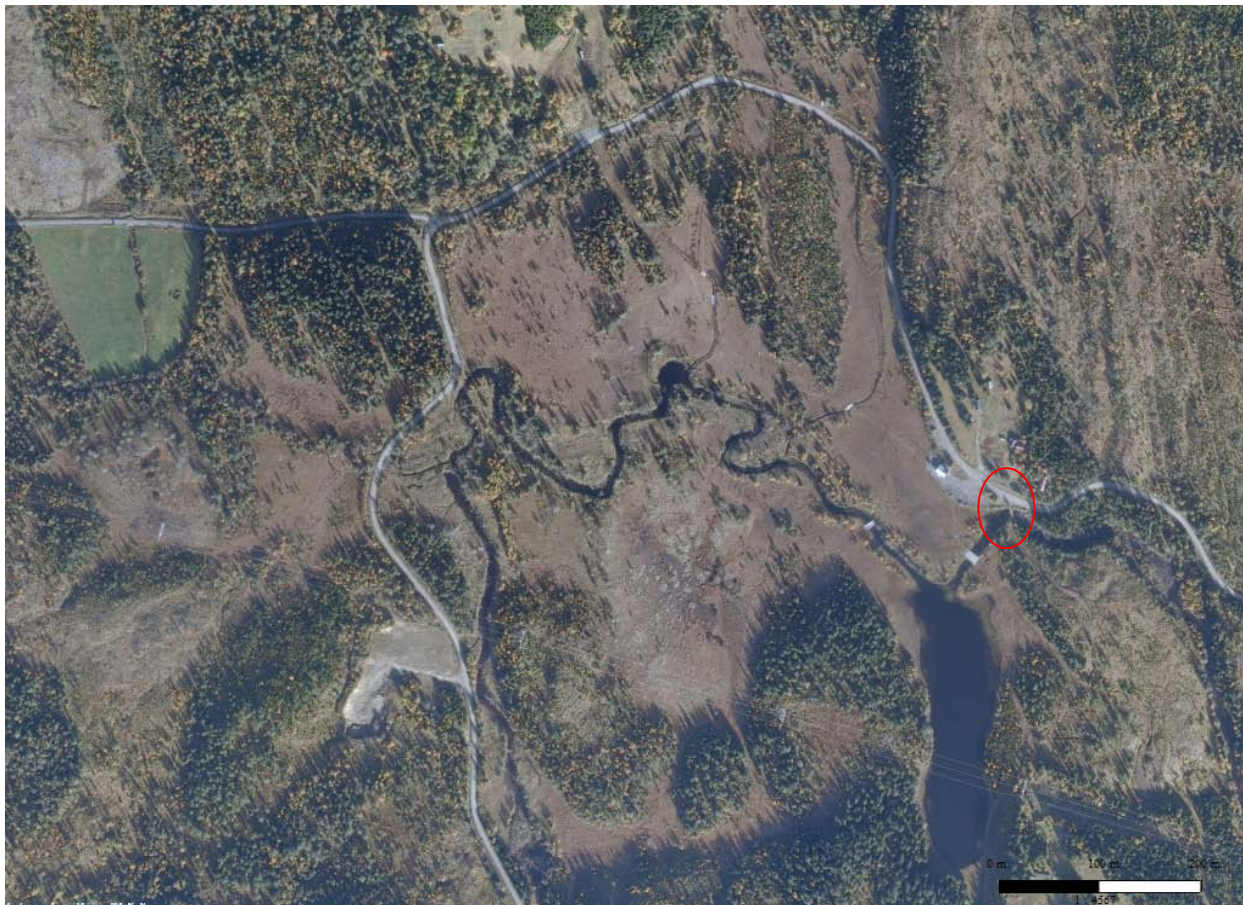
Figur 1.2: Satellitt/flybilde over Sagtjønna og nærliggende myrområder (kilde: GisLink.no). Plasseringen av dammen er vist med rød ellipse.

Et flyfoto over prosjektets influensområde er vist i figur 1.2.

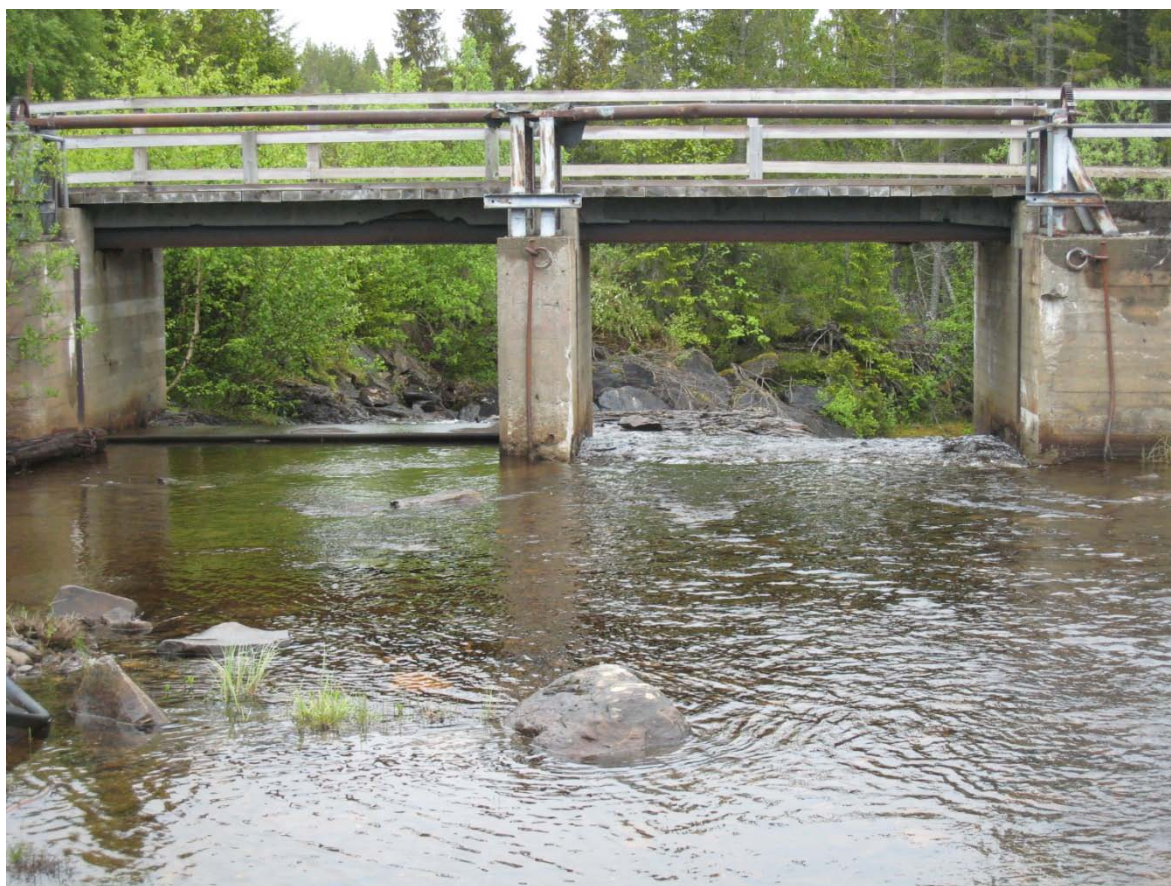
Bilde 1.1: Dammen sett oppstrøms. Luka til høyre er fjernet.

Det var to damluker ved Guldsetsaga som kunne åpnes etter behov. Når fløtingen opphørte, ble damlukene lagt ned slik at vannstanden i Sagtjønna ble tilnærmet slik det var før byggingen av dam i utløpet. Når lukene ble lagt ned, gikk det også vann under lukene. Etter

hvert som tiden gikk, ble det tettet til med grus og diverse sedimenter under luka, slik at vannstanden ble hevet noe oppstrøms dammen tilsvarende tykkelsen på lukebladet (Per Otnes, pers. med.).

Figur 3.1 viser en oversikt over området ved lukedammen. Se også bilde 1.1

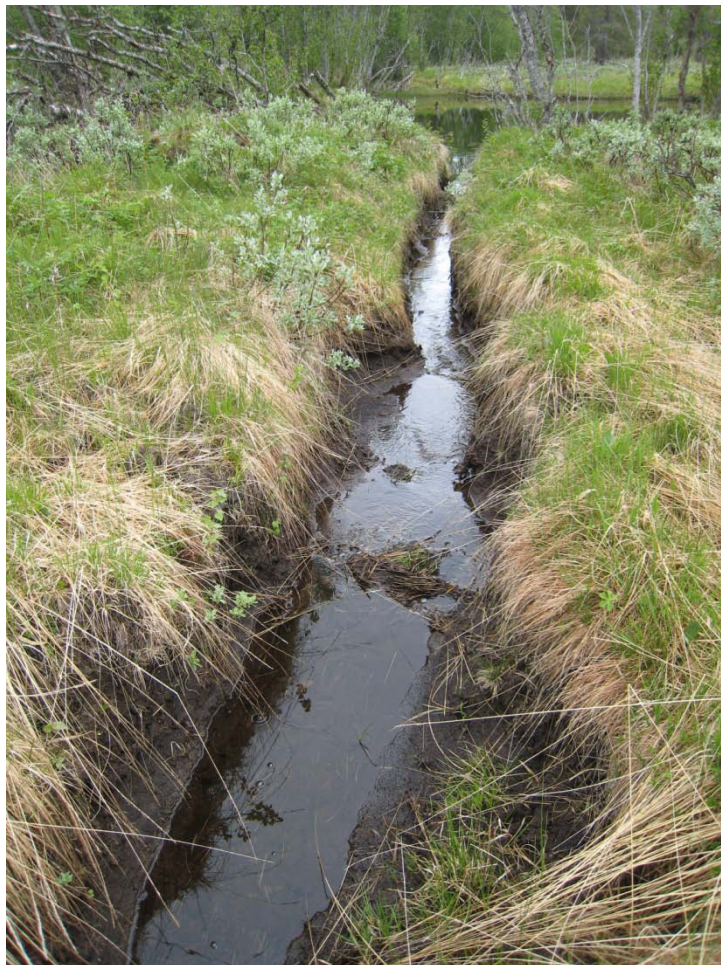
Bilde 2.1: *Rikmyra på nordsida er grøftet.*

Sagtjønna med nærområder ligger i landskapsregion 27, dal og fjellbygdene i Trøndelag, og tilhører underregion Selbu (Puschmann, 2005). Regionen preges av rolige former med frodige skoger og større vannsystemer. Prosjektområdet har imidlertid former i småskala. I utgangspunktet er det de relativt store åpne myrområdene som er omkranset av granskog som er det landskapsmessige hovedbildet. Elva er lite synlig på avstand. Det er imidlertid gjort mange inngrep i området som har redusert den landskapsmessige verdien. Dette er foruten dammen som vurderes i denne rapporten både veier, lysløype, kraftlinje, broer, gravde grøfter (bilde 2.1) og et klubbhus. Det er også noen hytter som ligger litt mer tilbaketrukket.

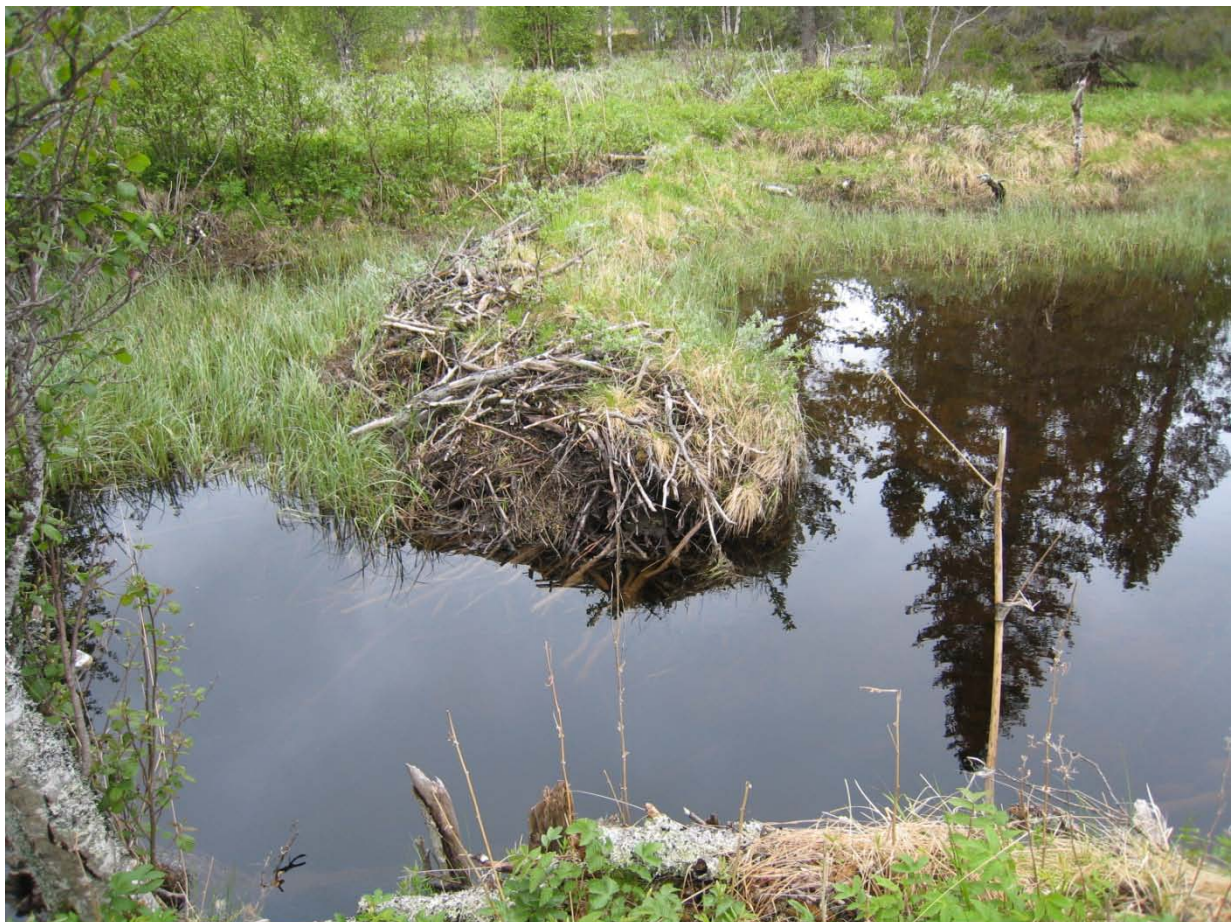
Bilde 2.4: Beverdam ødelagt med gravemaskin.

Det ble observert elg ved Sagtjønna og det var mye spor og sportegn etter elg. De flate områdene med vierkratt er gode beiteområder. Det ble funnet en eldre beverhytte i prosjektområdet og beveren hadde felt mye løvskog (bilde 2.5) Det var imidlertid ingen ferske spor etter bever. Det ble opplyst fra oppsynsmann at beverdemningen ble fjernet med gravemaskin på vinteren for noen år siden. Den ødelagte beverdammen ligger ca 250 m øst for parkeringsplassen (bilde 2.4).

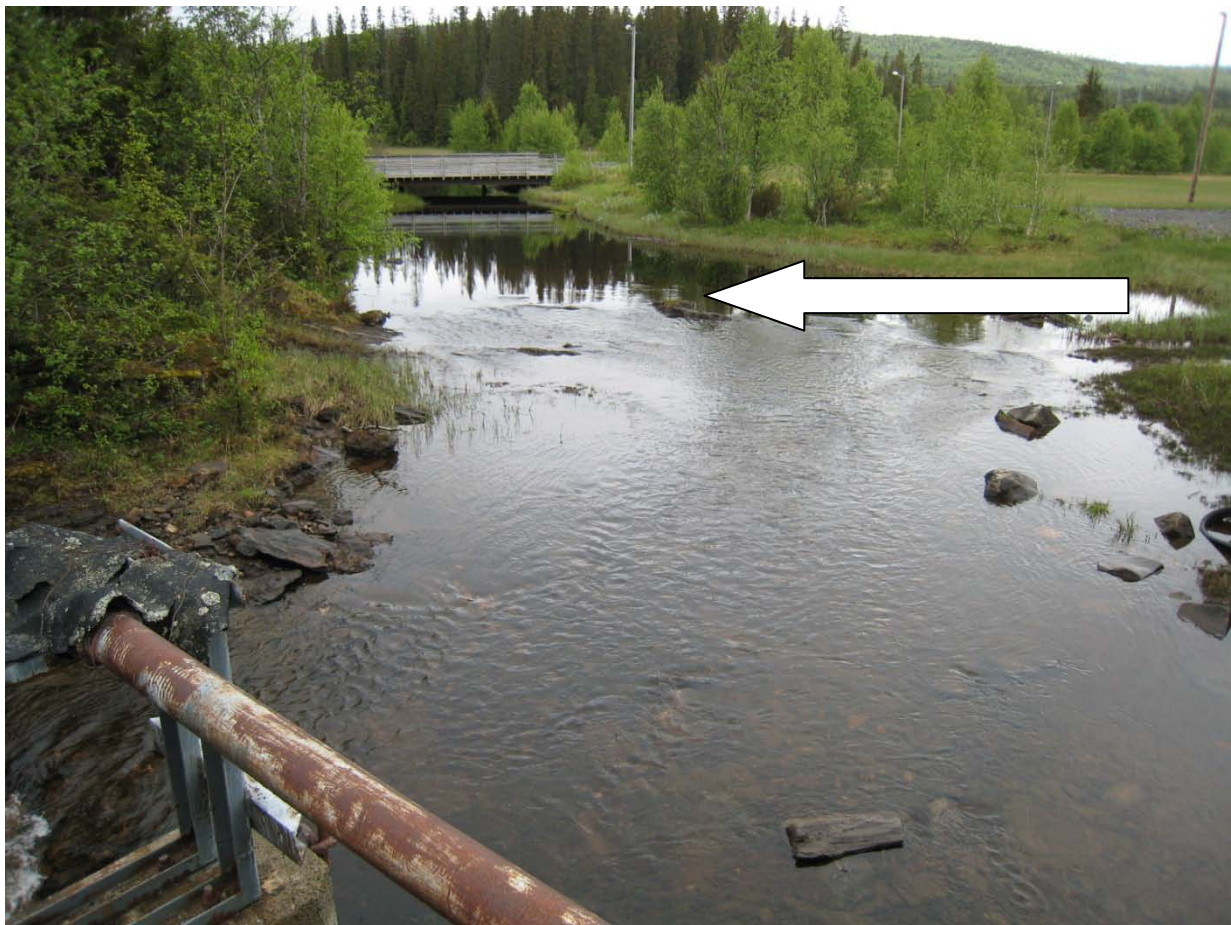
Bilde 4.1: Elvestrekningen mellom dammen og den naturlige terskelen i elveløpet. Naturlig terskel er angitt med hvit pil.

Ved lave vannføringer er det bare den korte strekningen mellom dammen og den naturlige terskelen i elveløpet som får endret vannstand (bilde 4.1). Fjerning av damlukene vil ha en liten til ubetydelig negativ landskapspåvirkning i dette området.

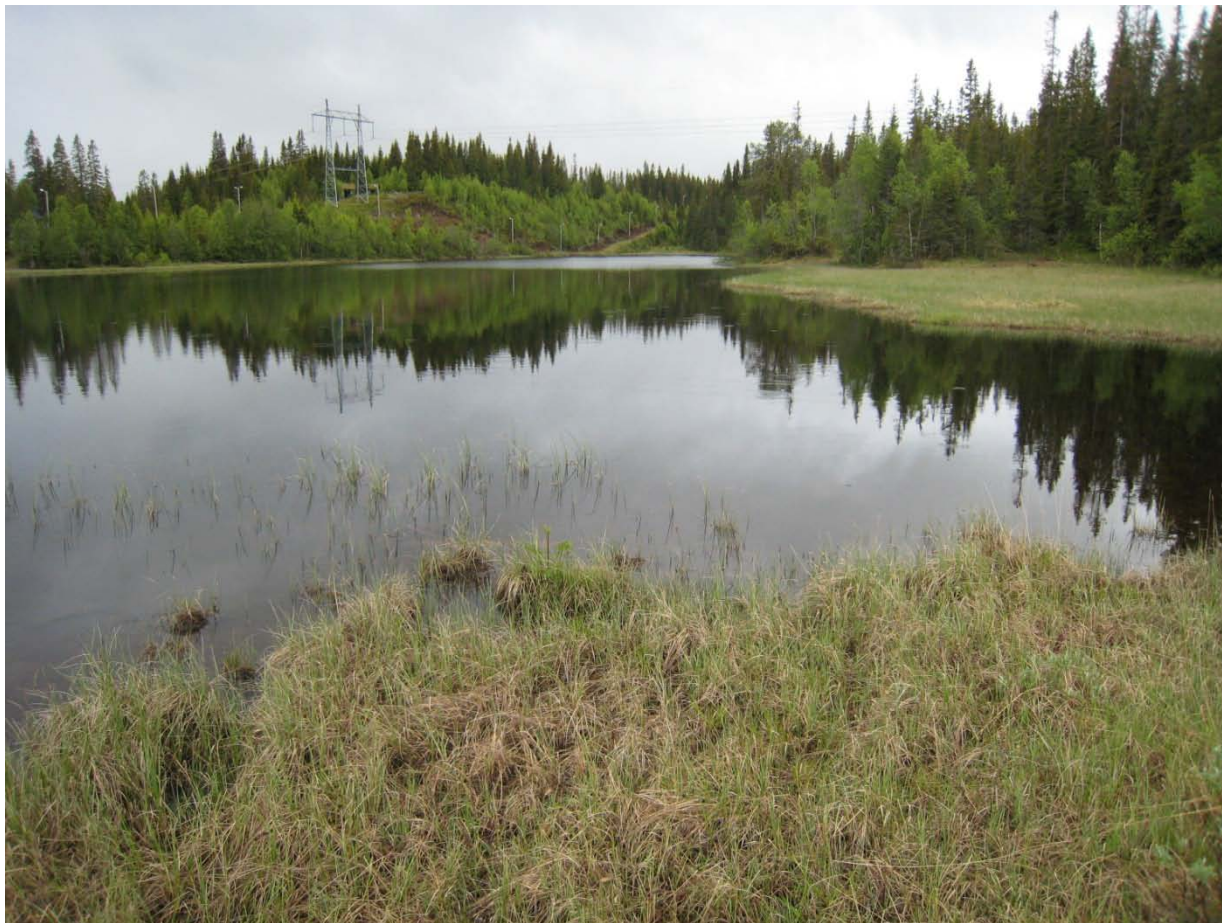
Bilde 4.2: *Sagtjønna ved vannstand som tilsvarer omtrent middelvannføring.*

Det er i dag ingen markert reguleringsone rundt Sagtjønna (bilde 4.2). Redusert vannstandsvariasjon vil ikke ha nevneverdig landskapspåvirkning på tjønna. På strekningen oppstrøms Sagtjønna vil endringene i vannstand bli ytterligere redusert.
