Finndøla / Bondøla

Effekter av reguleringstiltak for fisk og friluftsliv

Gustavsen Naturanalyser

Skien, 13. desember 2017

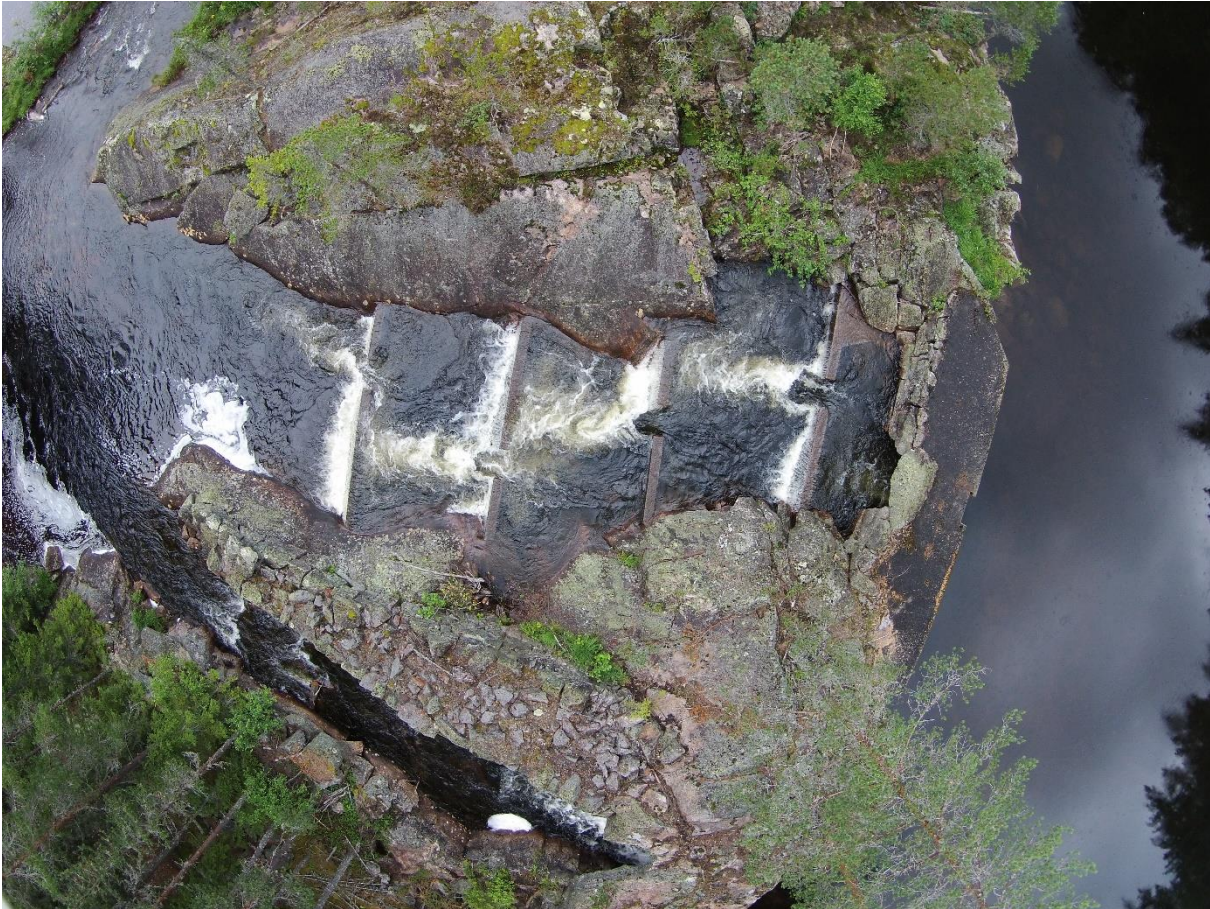
Bilde 1: Fisketrapp i Eiangsfossen, Fyresdalsåna, 29. juli 2017.

I Fyresdalsåna er Eiangsfossen gjort farbar for fisk ved hjelp av fisketrapp (bilde 1). Denne ble ikke nærmere undersøkt om sommeren bortsett fra fotografering og filming. Trappa er i liten grad synlig fra land på vestsiden, derfor ble det brukt drone til fotografering. Det er sprikende meninger blant lokalkjente om den fungerer tilfredsstillende. Den kan bli tettet av kvist i forbindelse med flom, og vannføringen blir dårligere etter utgangen av september som følge av at minstevannføringen i Finndøla/Bondøla opphører. På samtlige besøk i løpet av høsten gikk det mye vann over dammen og i trappa. Den 15. november var vannføringen likevel såpass moderat at det ble mulig med nærmere undersøkelser. Elfiske av en strekning nedenfor trappa og opp til den viste innslag av små og middels store fisk. Det ble ikke funnet gytefisk. Dette sier lite om trappas funksjonsevne, men hadde det derimot vært flere gytefisk som «stanget» mot trappa ville det indikert dårlig funksjonsevne.

Fra lokalkjente har det vært noe sprikende meninger om fisketrappas funksjon ved Eiangsfossen. Den blir av og til tilstoppet av kvist, særlig i flomsituasjoner. Dette kan gi dårligere oppgang. Når minstevannføringen opphører etter 30. september fungerer trappa sannsynligvis dårligere, hvis det er lite nedbør. Dersom oppgangen er seinere, som de lokalkjente antyder, kan dette spille en rolle.

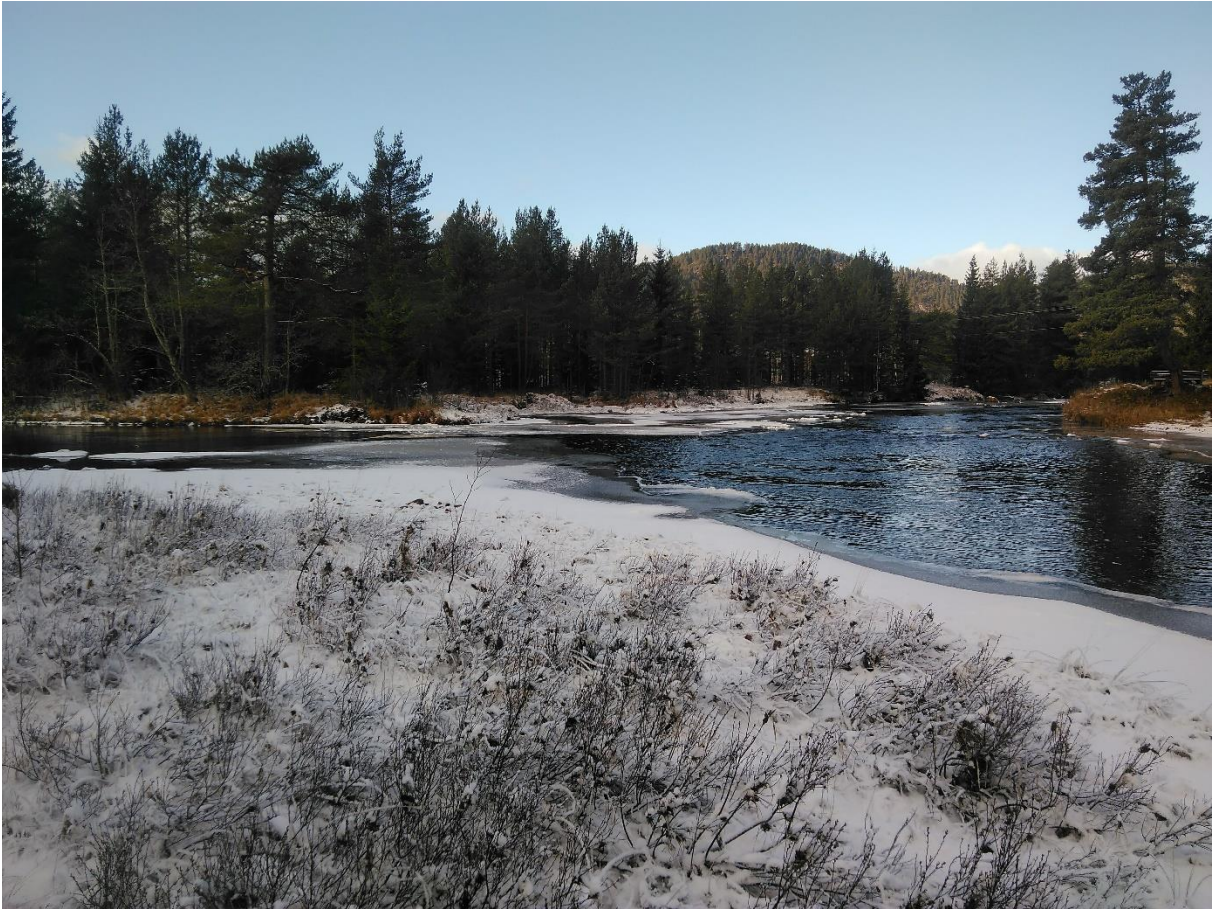
Bilde 2: Haugenesi 15. november 2017. Finndøla fra vest møter Daleåa fra nord.

Ved Haugenesi møtes Finndøla og Daleåa (Bilde 2). På samtlige besøk, bortsett fra det siste, var vannføringen relativt likeverdig fra de to elvene. Den 15. november var det et markert lavere tilsig fra Finndøla.

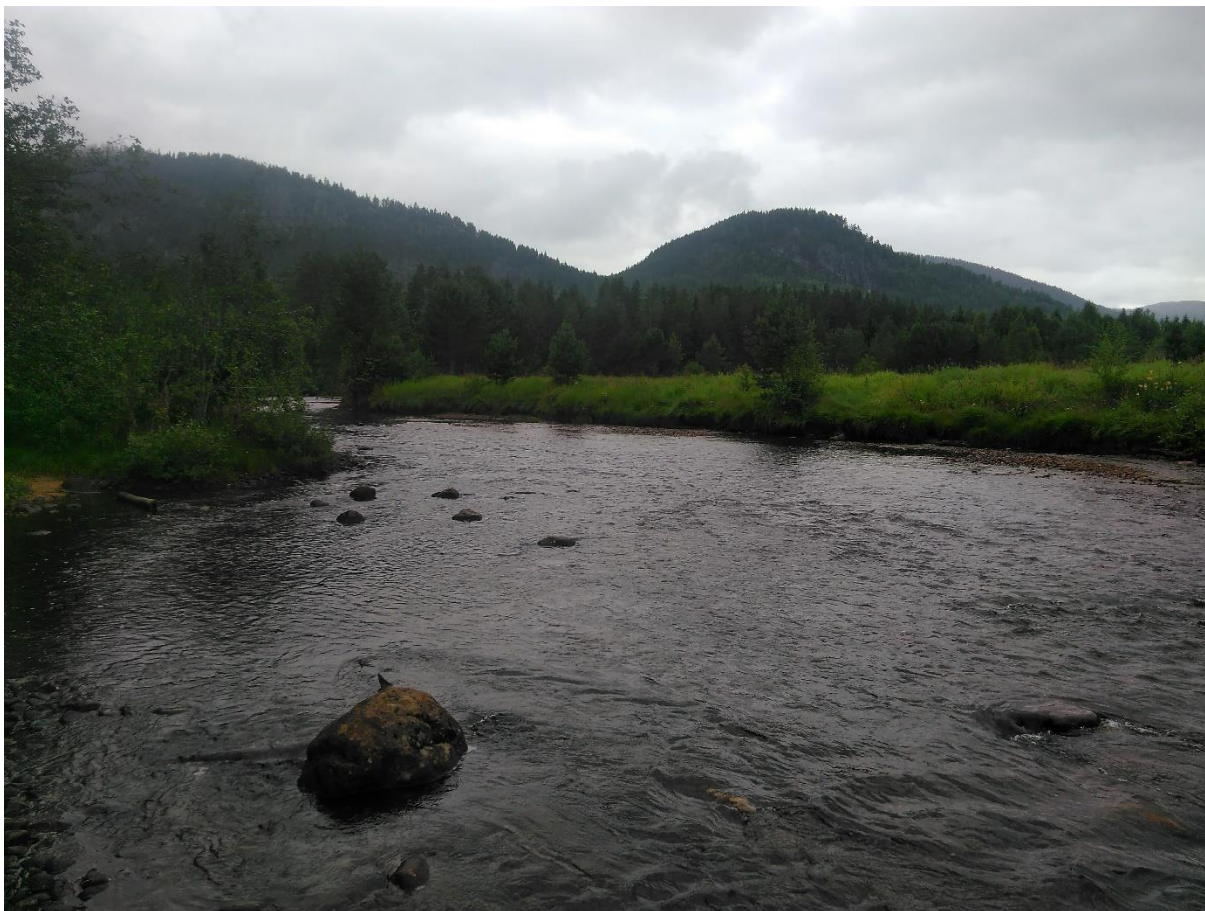
Bilde 3. Daleåa ved Landheim, før samløp med Finndøla.

Daleåa, fra nord, før samløp med Finndøla har en tilnærmet naturlig vannføring (bilde 3). Kun Rolleivstadvatnet er overført til annet vassdrag. Elfiske viste en ganske lik tetthet som det beste på stasjon 4. Noe finere substrat i gjennomsnitt, og litt lite skjulmuligheter for yngel. Det var også mindre vannvegetasjon her.

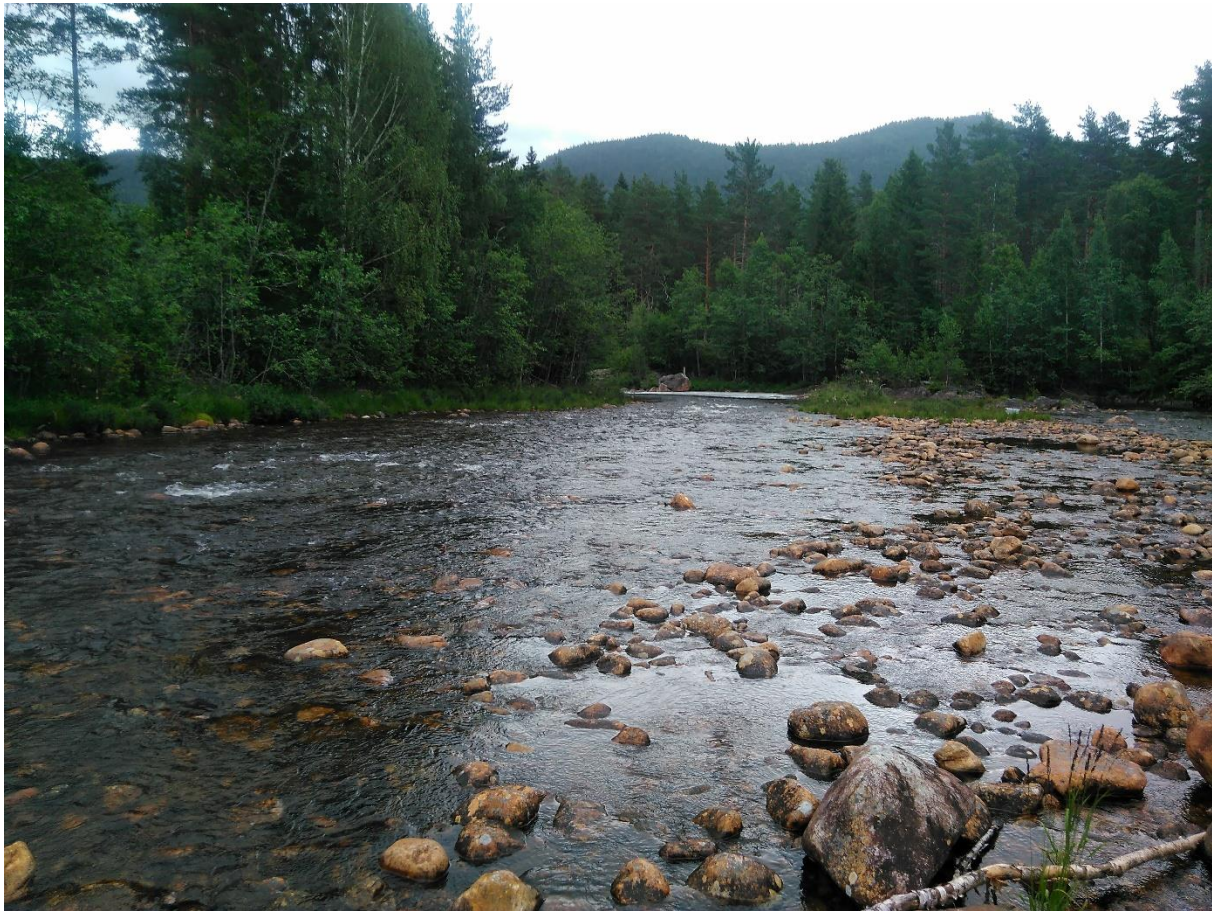
Bilde 4: Nedre Finndøla, ved vannmerke 30. juli 2017.

Ved Finndøla vannmerke ble det i juli utført elfiske både nedstrøms og oppstrøms kulpen ved vannmerket (bilde 4). Nedenfor kulpen var bunnsubstratet dominert av store stein og mye begroing. Litt lite egnet gytegrus her, og lite skjulplasser. Det ble fanget noen få fjorårsyngel (1+). Tettheten vurdert som litt lav. Det ble derfor også elfisket ovenfor kulpen. Her var forholdene noe bedre, med varierende substrat. Både stor stein som skjul, og egnet gytegrus. Det var mer yngel her, av flere årsklasser. Et nytt elfiske i november resulterte også i fangst av yngel i flere årsklasser, men noe lavere antall. Det ble ikke fanget gytefisk.

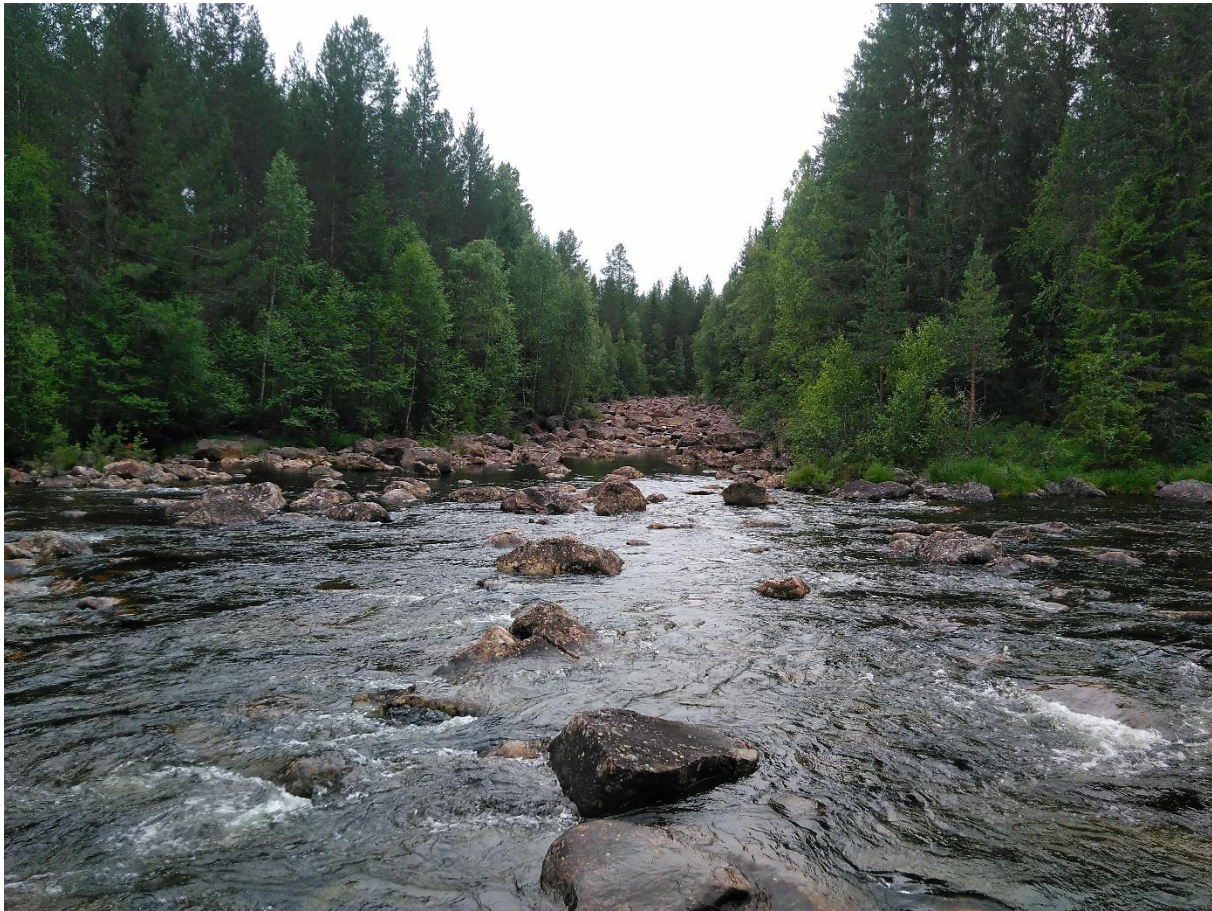
Bilde 5. Samløp Øvre Finndøla og Bondøla. På bildet vises det tørre elveløpet til Øvre Finndøla midt i bildet 30. juli 2017. Bondøla kommer inn fra høyre i bildet.

Bondøla som drenerer fra Bondalsvatnet har minstevannføring. Øvre Finndøla som opprinnelig kom fra Votna er i nåværende reguleringsregime tørrlagt (fracørt 97%), med kun spredt tilsig fra restfeltet.

Det ble utført elfiske ved samløpet, som i praksis bestod av vann fra Bondøla på dette tidspunktet (bilde 5). Litt lavere tetthet av yngel sammenlignet med stasjoner lengre nede. Bunnssubstratet består av en overvekt stor stein, og det var lite grus. Forholdsvis mye begroing.

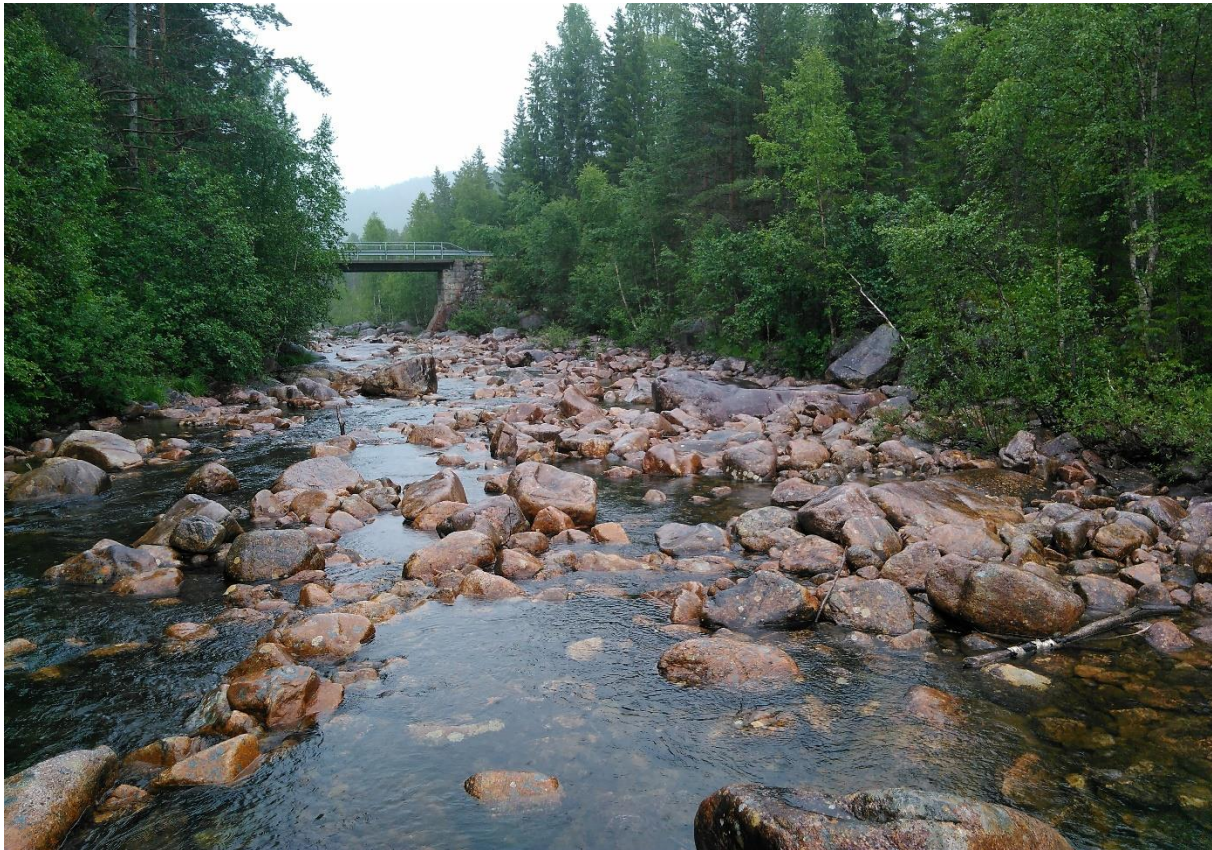
Bilde 6. Øvre finndøla ved vegbru mot Votna 29. juli. Elva er fraført 97% av nedbørsfeltet, likevel var det noe vann og fisk i elva.

Den tørrlagte Øvre Finndøla ble 29. juli kun undersøkt ved vegbru mot Votna (bilde 6). Fra brua ble det observert fisk på anslagsvis 20 cm lengde, i kulpene. Elfiske viste en svak rekruttering til tross for liten vannføring. Bunnsubstratet bestod av grus og stein av forskjellige størrelser, egnet både for gyting og skjul. Ved en naturlig vannføring antas elva å kunne gi god rekruttering. Fra denne stasjonen så elva ut til å være godt egnet som gyteelv så langt den var synlig. Detaljerte studier av kart med 1m koter viser at det er en jevn stigning på 2-3 % opp til ca. 1,5 km ovenfor brua. Deretter øker stigningen til det dobbelte og mer, noe som sannsynligvis tilsier at den da blir mindre aktuell som gyteelv. Medregnet strekningen nedenfor brua, blir da antatt potensiell gytestrekning i Øvre Finndøla ca. 2,4 km. Den 10. november ble en strekning på ca. 1,5 km fra samløp med Bondøla og oppover overflydd med drone og det ble tatt et bilde pr ca. 50 meter, samt filmet (bilde 7 og 8). Dette viser en jevntflytende elv uten vandringshindre. Det var enkelte kulper på strekningen som kan være avgjørende for fisk i de tørreste periodene. På grunn av den store forskjellen mellom naturtilstand før regulering og nåværende med 97 % fraføring antas det å være vanskelig å gjenskape gode forhold i elva med minstevannføring. Denne elvestrekningen er lite tilgjengelig i en relativt trang bekkedal med tett skog omkring. Som rekreasjonselement for turgåere er elva av liten betydning.

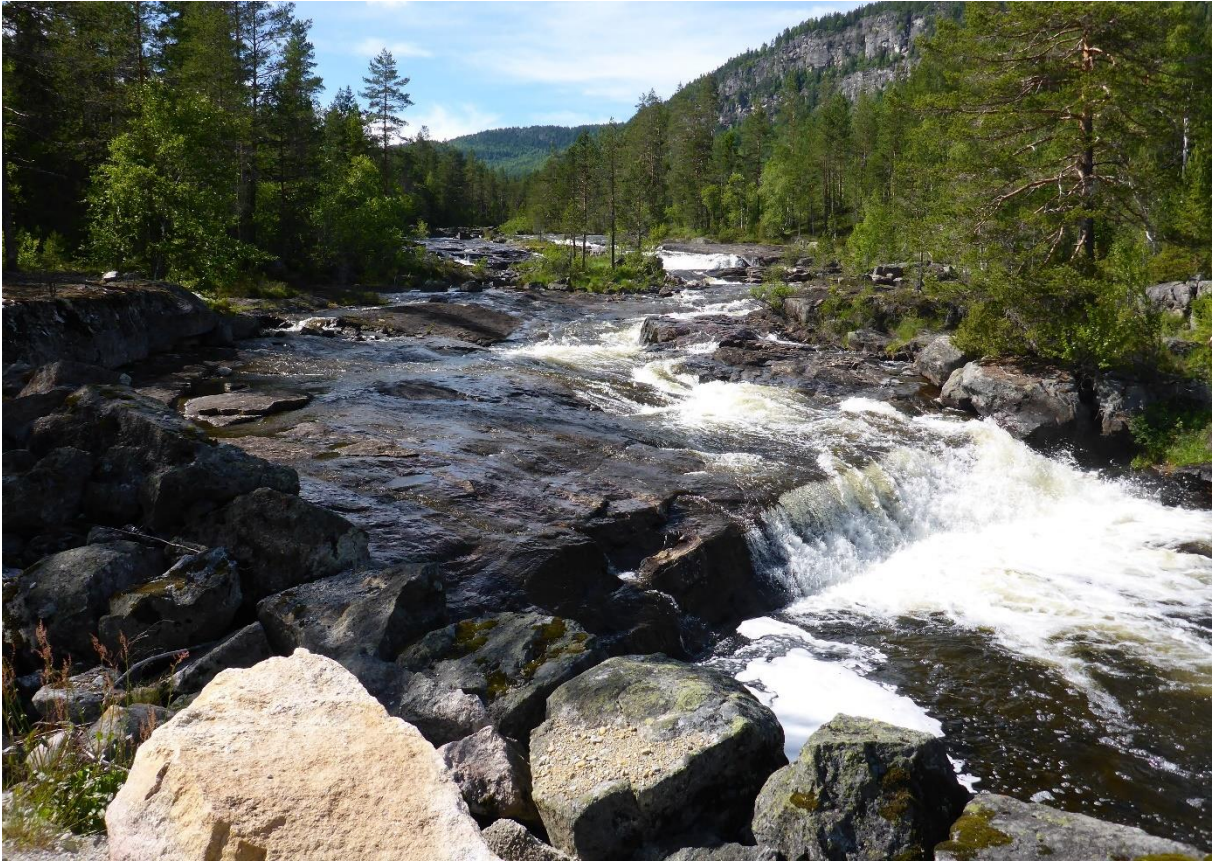
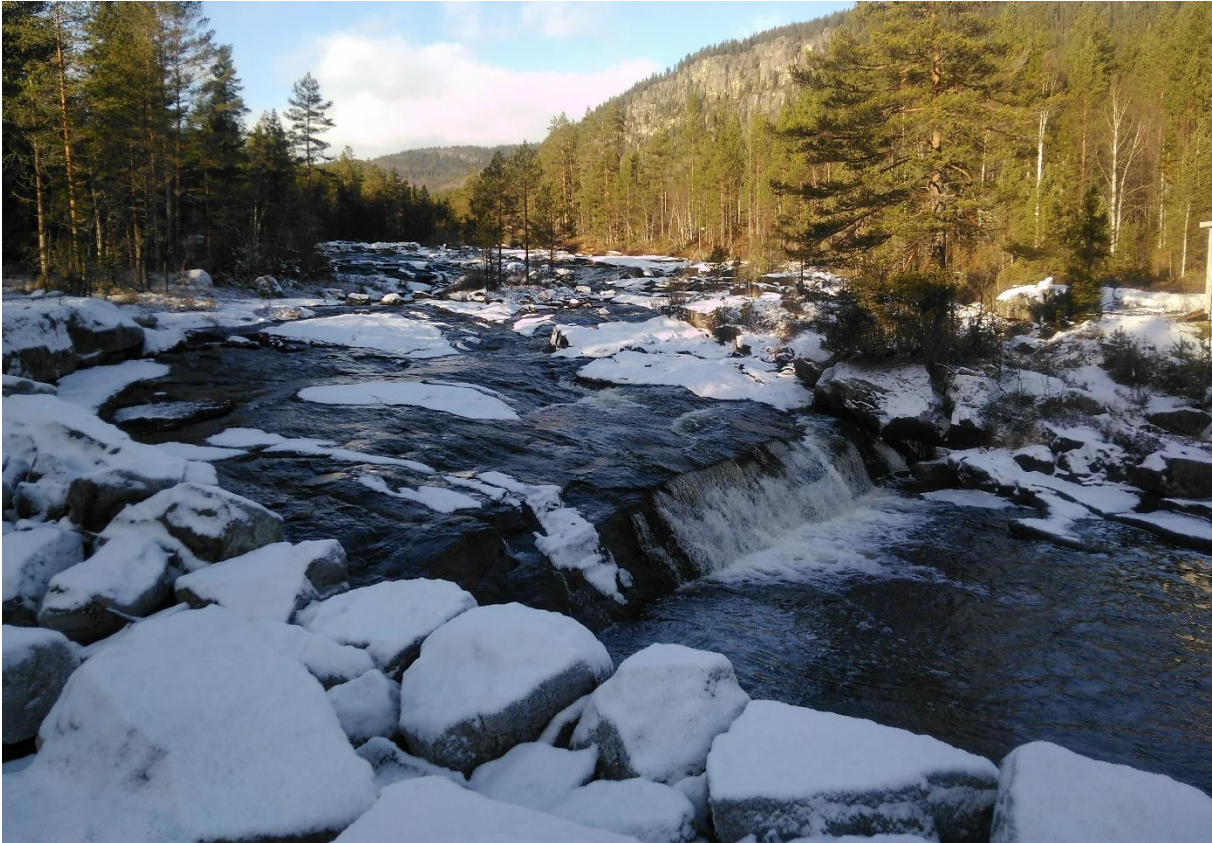
Bilde 9 a,b. Bjørnerudfossen i Bondøla. Øvre bilde (a) tatt 27. juni, nedre bilde (b) tatt 15. november 2017.

Bjørnerudfossen er en rekke mindre fosser og stryk i Bondøla, med enkelte små sprang (bilde 9 a,b). Strekingen vurderes likevel som passerbar for ørret, da det er forholdsvis små sprang med gode kulper under. Dette bekreftes av lokalkjente (Seland, pers medd). Dette er det eneste stedet med en viss utfordring for oppvandrende ørret. I sum antas det derfor å være «fri ferdsel» for fisk fra Fyresdalsvatn og opp til Bondalsvatnet.

På samtlige besøk, bortsett fra siste, fremsto fossen ganske lik når det gjelder vannføring. Den 15. november (bilde 9b) var det noe roligere vannføring.

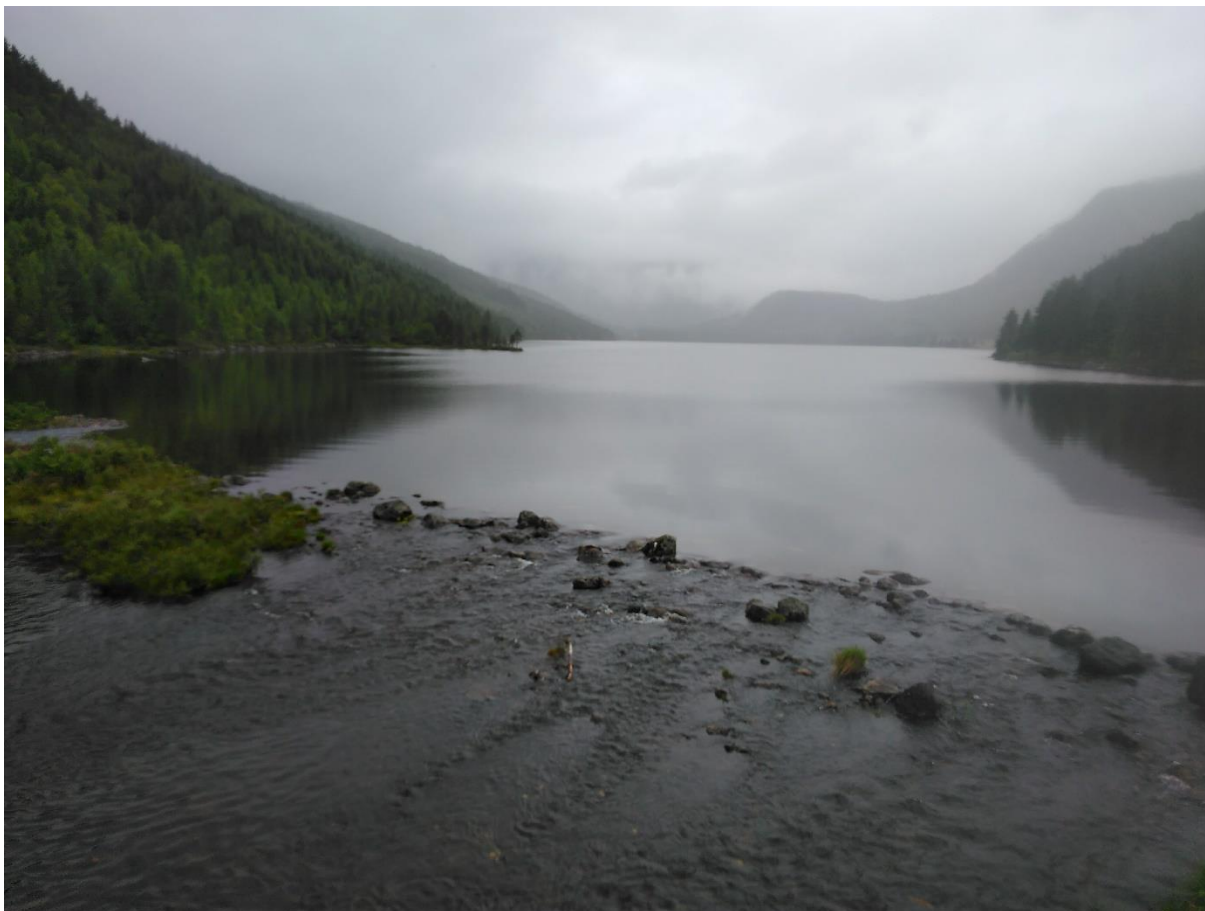
Bilde 10. Utløpet av Bondalsvatnet.

Denne stasjonen ble ikke nærmere undersøkt, men markerer slutten av undersøkelsesområdet (bilde 10). Det antas å være fri passasje hit for oppvandrende ørret. Vannet er berørt av reguleringen ved at 73% av det opprinnelige nedbørsfeltet er fraført. Fra vårfloms kulminasjon til 30. september slippes det minstevannføring fra Ulvsvatn. Det har pågått en del kalking i nedbørsfeltet til Bondalsvatnet gjennom flere år. Så en viss kalkingseffekt har vannet nytt godt av.

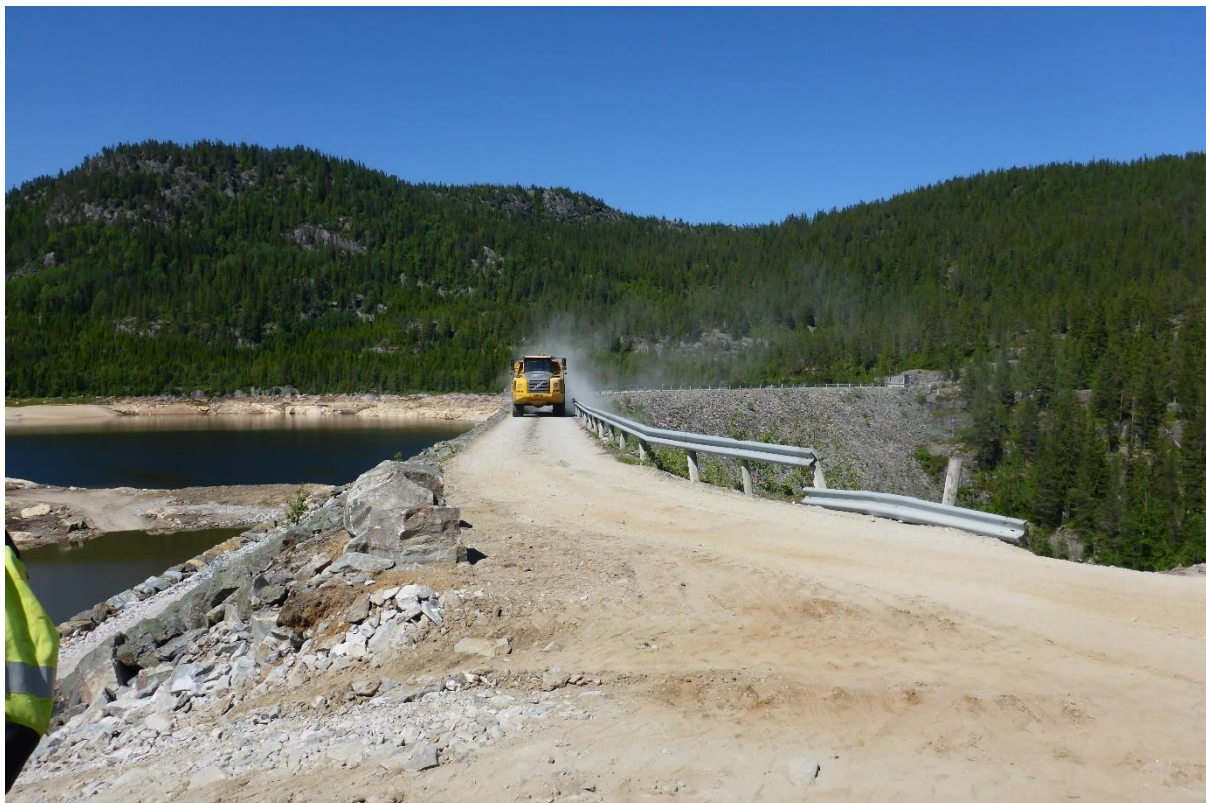
Bilde 11. På Votna dam pågikk det anleggsarbeid sommeren 2017.

Votna dam ble befart på fellesbefaring (bilde 11). Det pågikk plastring av dammen for økt styrke (bilde 12). For øvrig har ikke dammen noen relevans for disse undersøkelsene. Demningen frafører 97% av nedbørsfeltet til Øvre Finndøla.

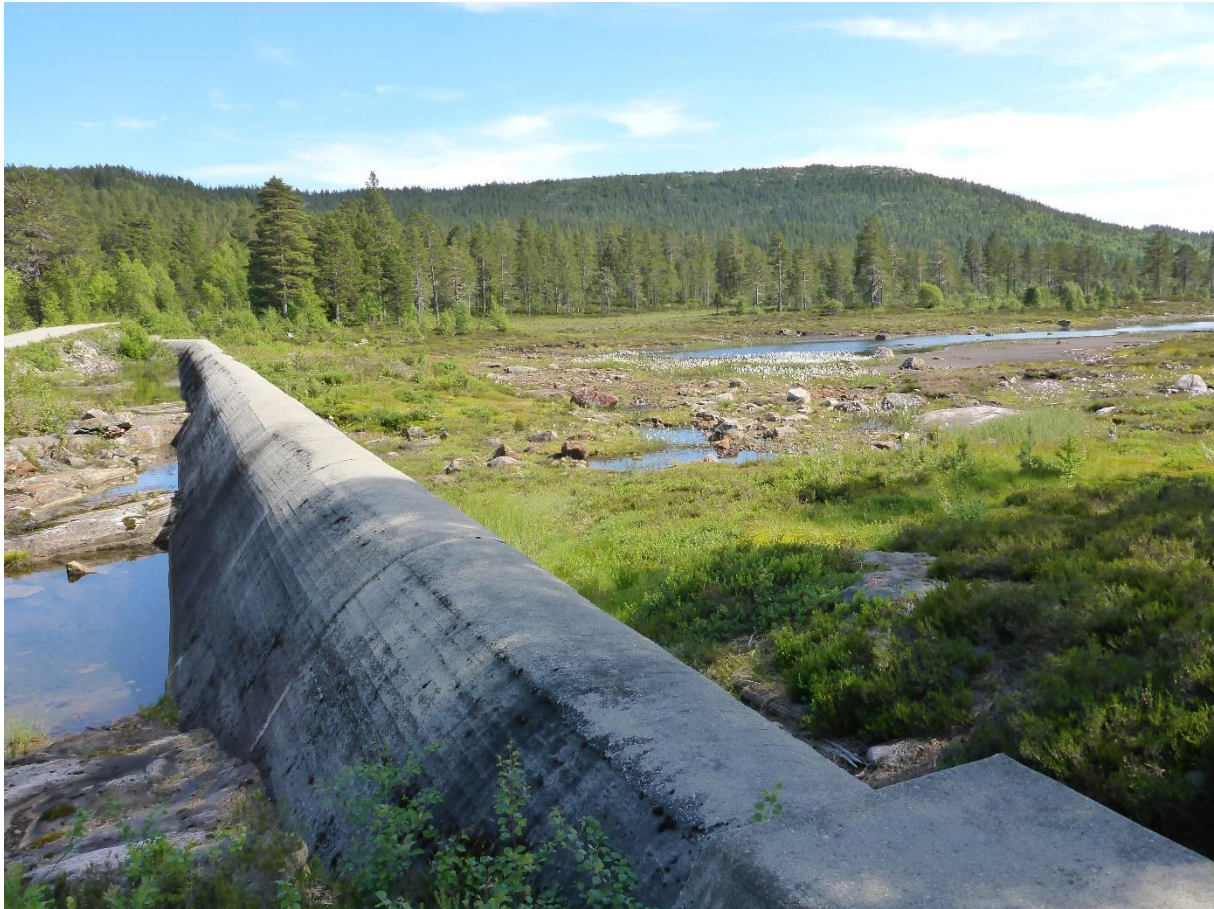
Bilde 13. Gausvatn dam.

Gausvatn dam ble befart på fellesbefaring (bilde 13). Det er stor reguleringshøyde i magasinet, men Gausvatn er hovedsakelig et senkningsmagasin, og er kun oppregulert 3 meter. Ved dammen er det derfor lite å se av magasinet. Tiltaket har også bare fraført 51% av den opprinnelige vannføringen i Gausåni. For øvrig har ikke dammen noen relevans for disse undersøkelsene.

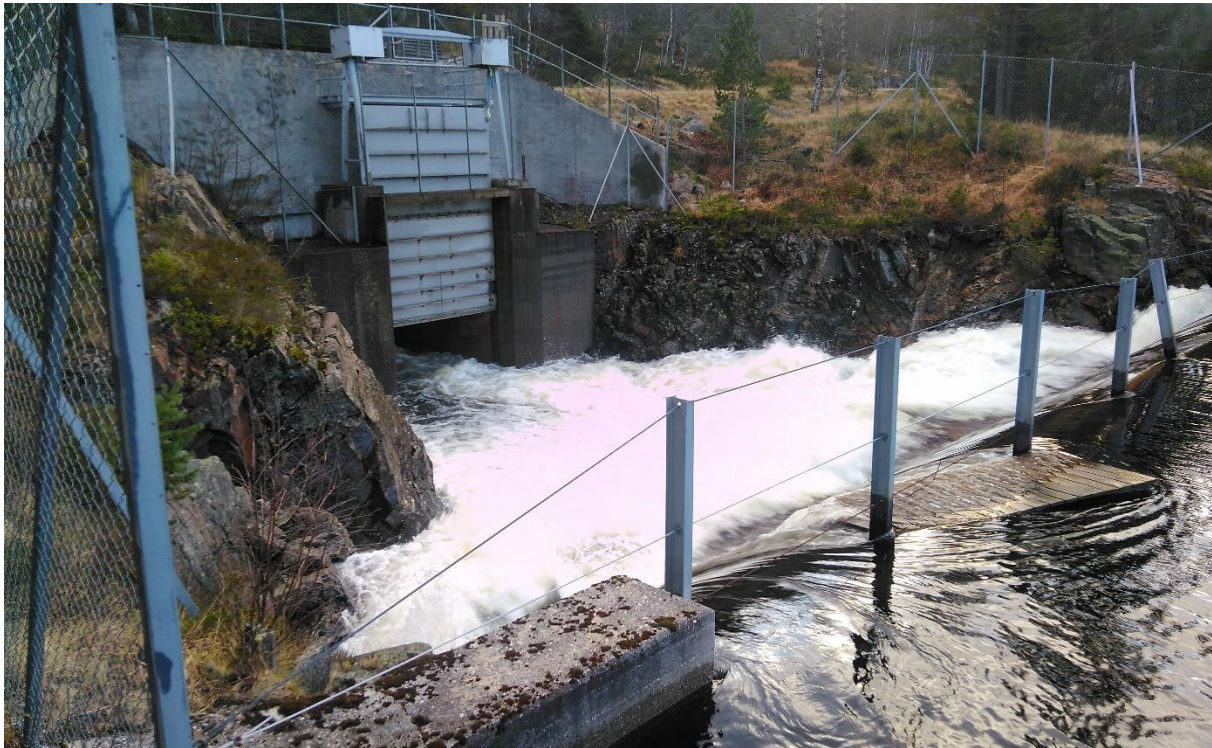
Bilde 14: Tunellinntak i Ulvsvatn 31. oktober 2017.

Ulvsvatn ble ikke nærmere undersøkt. Fra tunnellinntaket (bilde 14) overføres vann til Votna. Fra vårflommens kulminasjon og fram til 30. september slippes minstevannføring fra Ulvsvatns opprinnelige utløp (bilde 15).

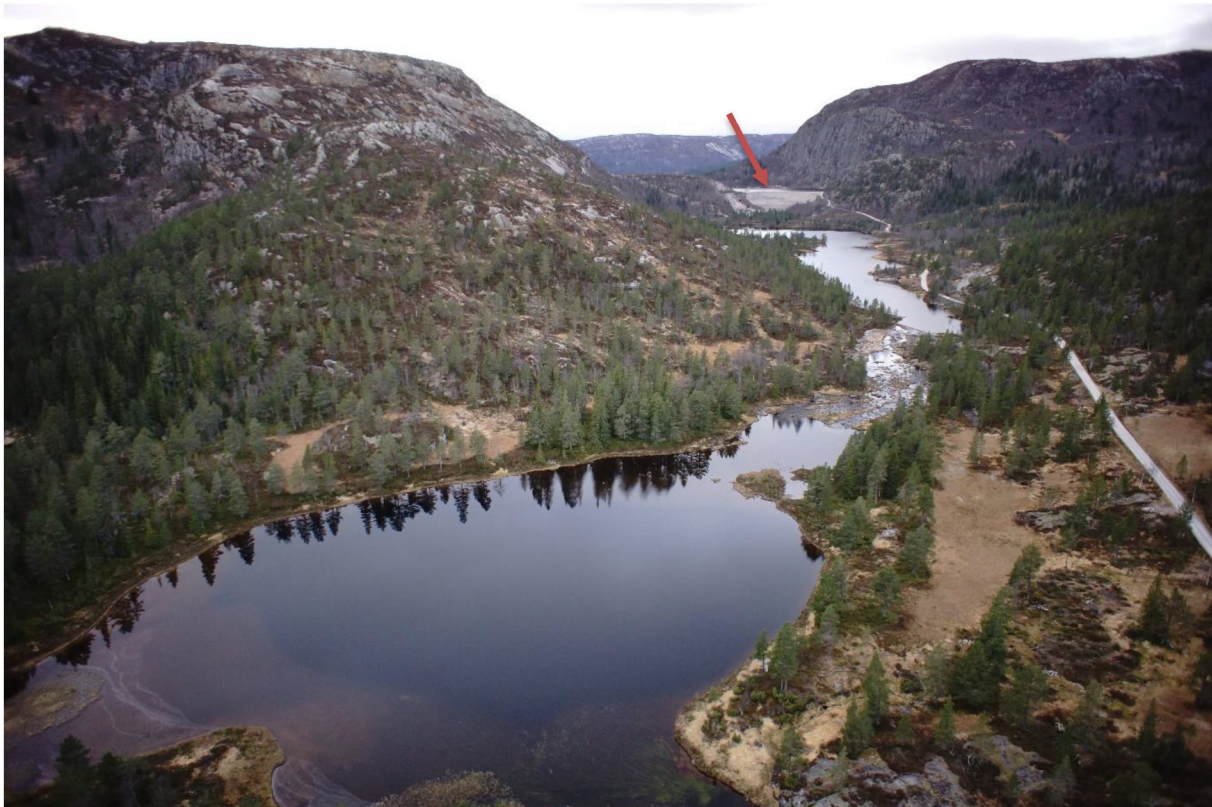
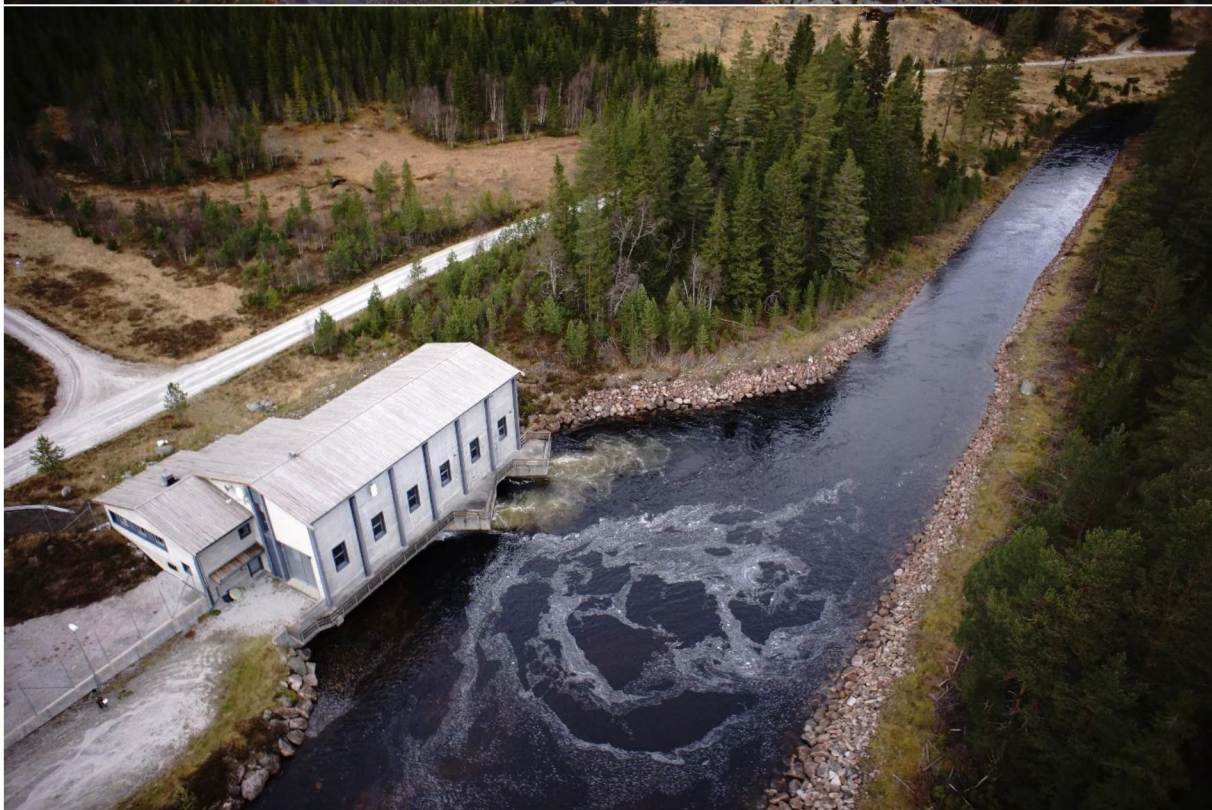
Bilde 16 og 17. Torsdalsdammen er den øverste demningen i reguleringstiltaket. Strekingen mellom dammen og kraftverket på Haukereid ble fotografert med RPAS 31. oktober 2017.

Det ble ikke gjort nærmere undersøkelser av strekingen utover fotografering fra lufta.
