Buvikelva kraftverk vannføring og bilder

I forbindelse med konsesjonssøknaden til Buvikelva kraftverk har Nord-Norsk Småkraft foretatt vannføringsmålinger av Buvikelva ved ulike vannføringer.

Buvikelva kraftverk, vannføringsmålinger og bilder

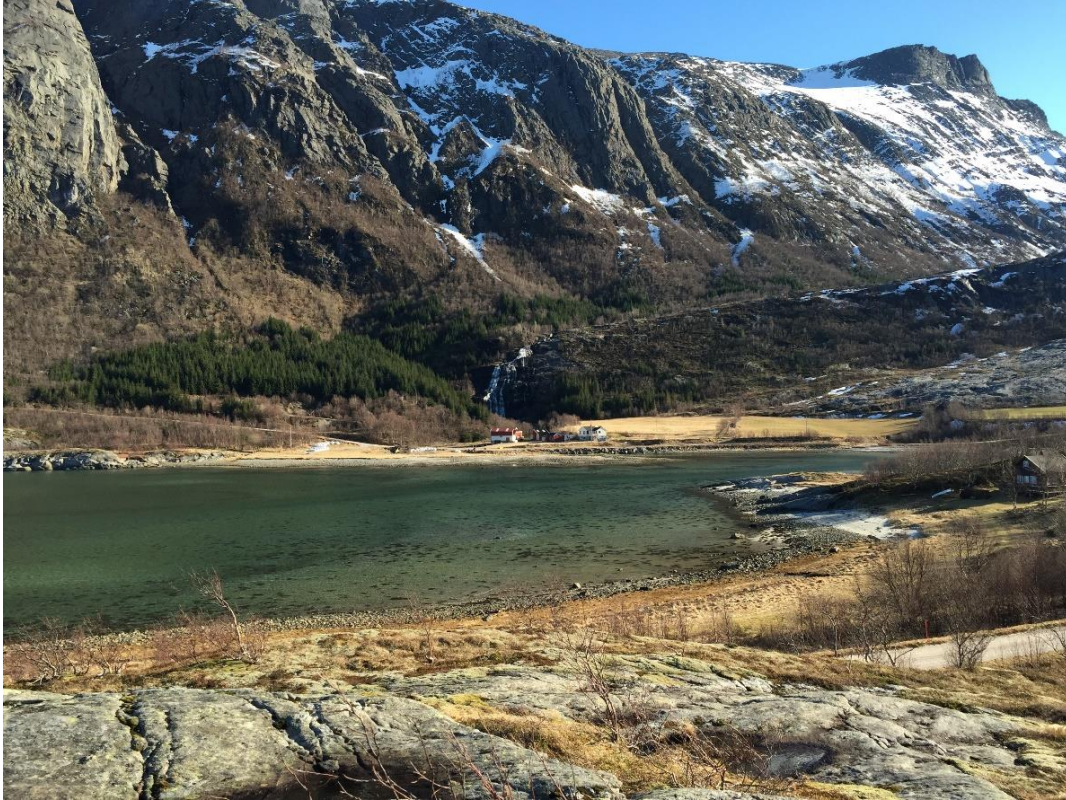
Figur 1. 140 l/s

Vi har to samsvarende målinger nært med minstevannsføring og har dermed en god indikasjon på hvordan fossen visuelt vil oppføre seg. Legg merke til figur 2 der det er is og snø i fossen.

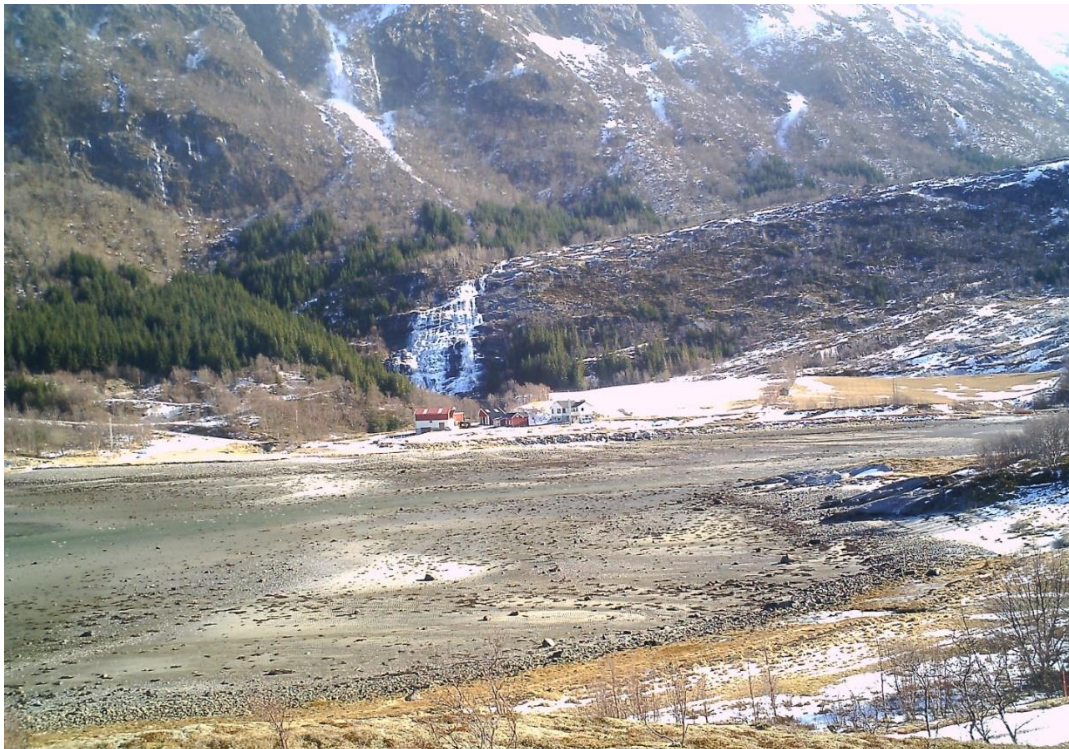
Figur 2. 110 l/s med is i elva

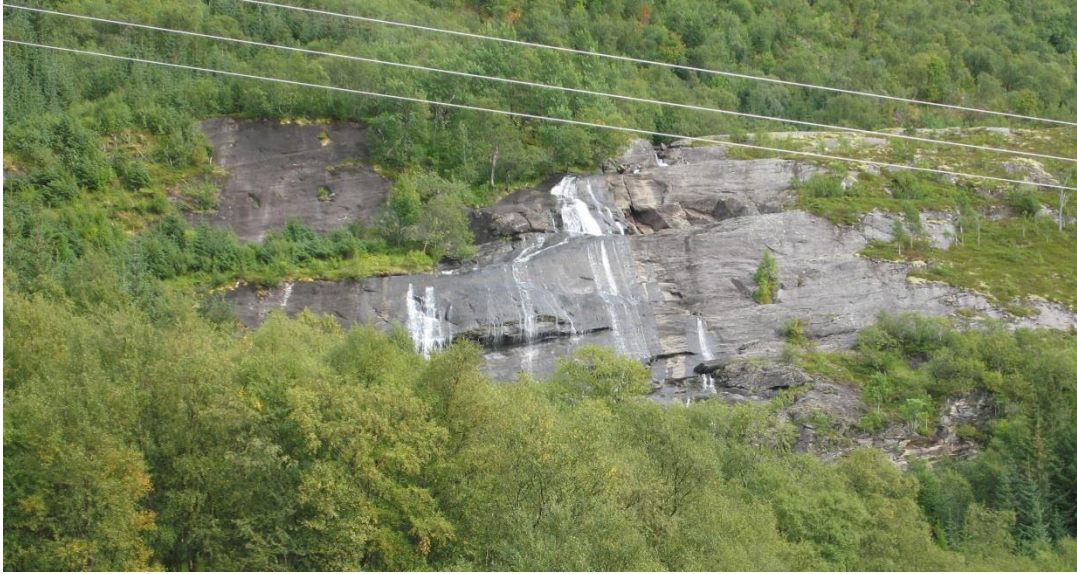
Figur3. 76 l/s

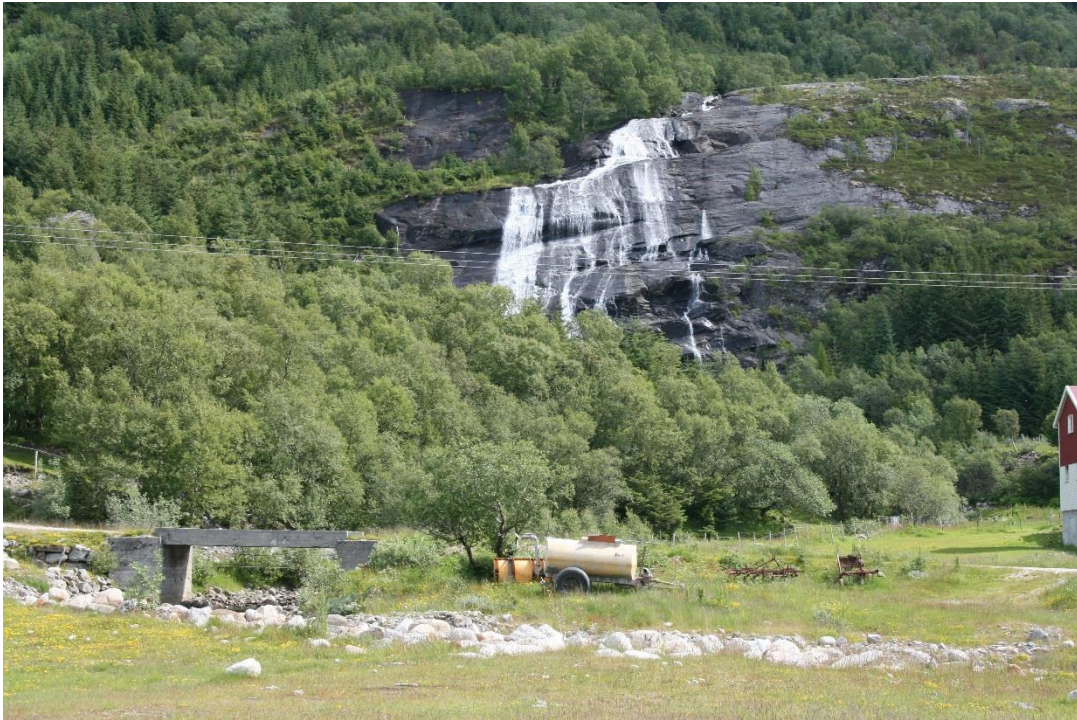
Figur 4. 280 l/s

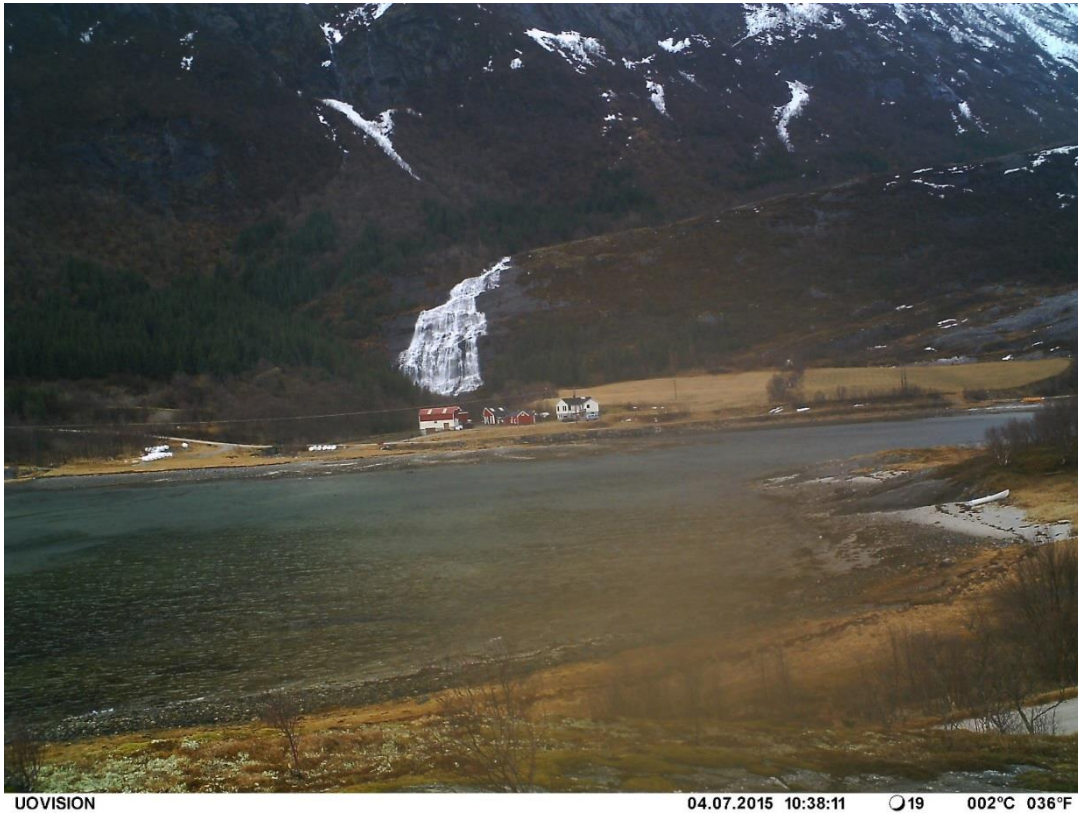
Figur 5. Ca 1.800 l/s

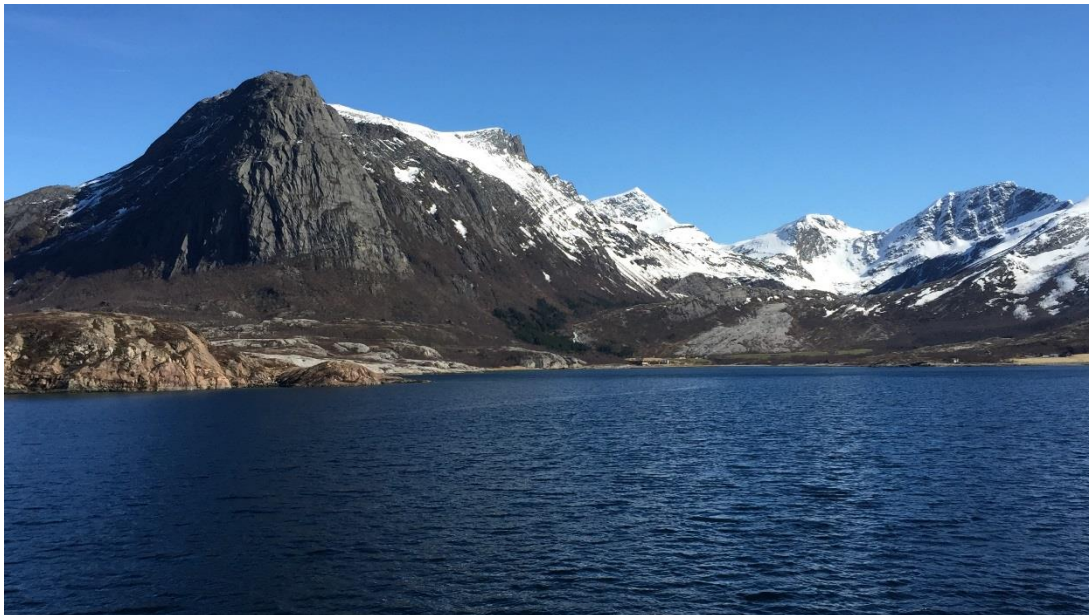
Figur 6. 184 l/s sett fra fergen mellom Kilboghavn og Jektvik
