# KONSESJONSSØKNAD

## Storelva Kraftverk

### **Søknad om konsesjon for bygging av Storelva Kraftverk**

## Konsesjonssøknad

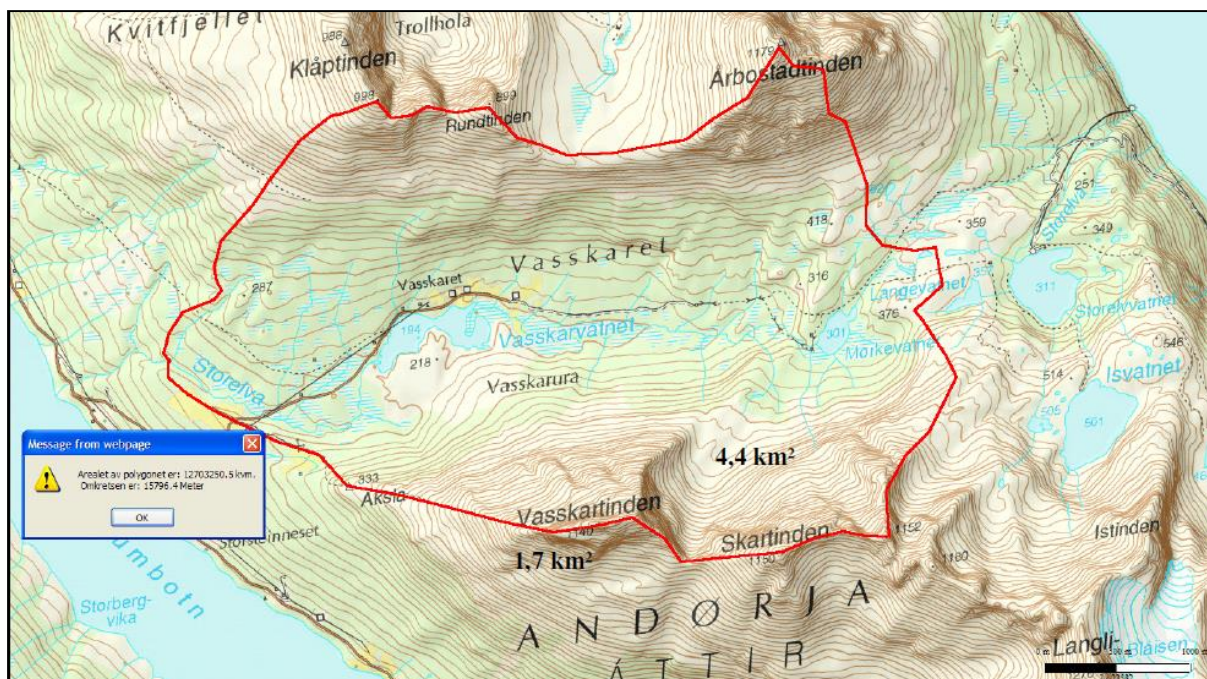
**FIGUR 5: OVERSIKT OVER NEDBØRFELTET TIL KRAFTVERKET.**

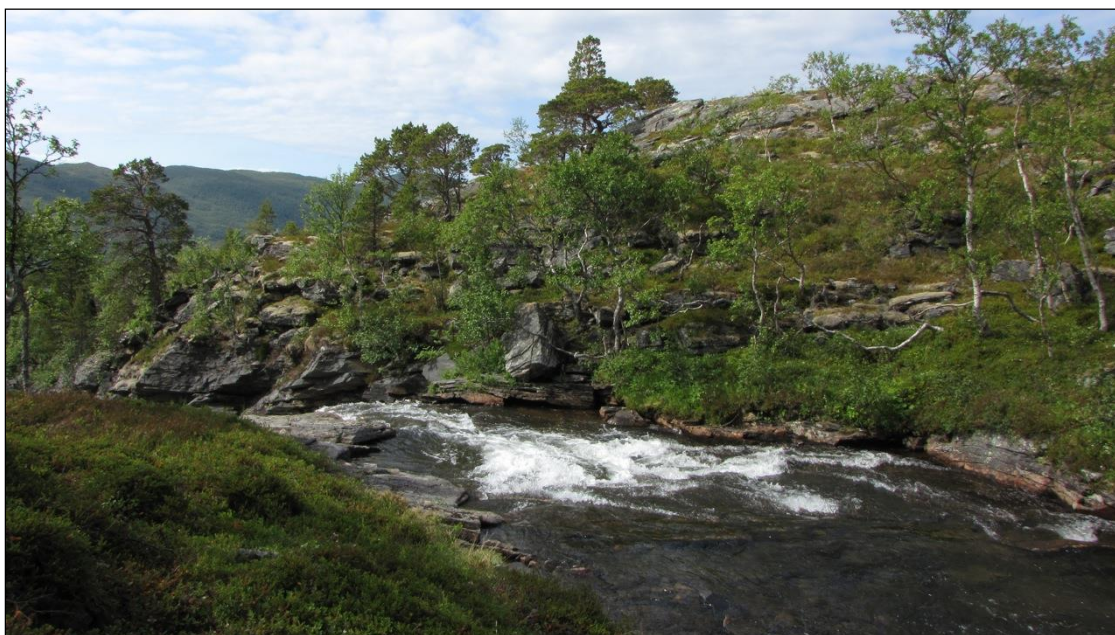
**FIGUR 6: OMRÅDET RETT NEDENFOR PLANLAGT INNTAK I STORELVA PÅ RUNDT 240 M O. H.**

Inntaket i Storelva blir på kote 240, i et område hvor elva bryter fra et flatt til et brattere parti. Området ved inntaket består av fjell med tynt løsmassedekke. Det blir anlagt en ca 20 m lang og 2-3 m høy terskel i betong over elveløpet slik at vannspeilet stabiliseres. Det vil ikke bli noe magasinkapasitet i inntaksmagasinet. Volumet i inntaksmagasinet er anslått til 200 m<sup>3</sup> og det vil dekke et areal på 100 m<sup>2</sup>.

Inntakskummen blir på sørsiden av terskelen, og her sprenges det en kulp og en grøft for utføring av rør. Bunnen av grøfta blir 4 m lavere enn vannspeilet i inntaksmagasinet. Ellers vil det ved inntaket bli overløpstærskel og anlagt et lukehus, med varegrind etc.

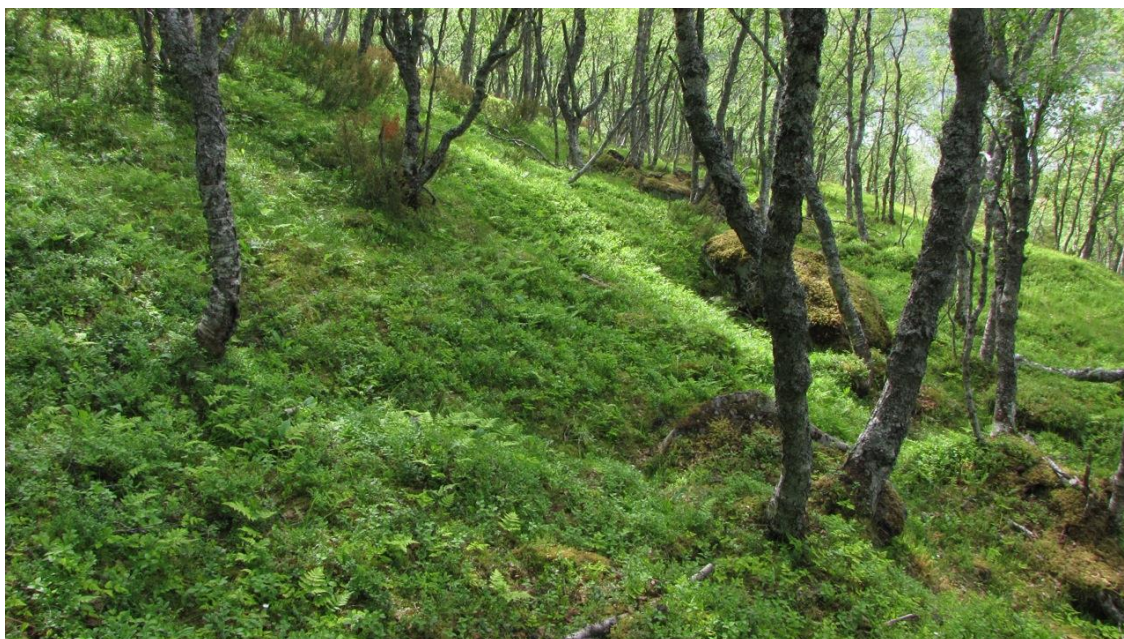
**FIGUR 7: BILDE AV NEDRE OMRÅDE FOR RØRGATEN.**

Det blir anlagt ny vei til planlagt kraftstasjon. Veiene vil bli ca 50 m lang og med en bredde på 4 m. Rørgatetrasen vil bli brukt som midlertidig anleggsvei til inntaket med estimert lengde på 900 m.

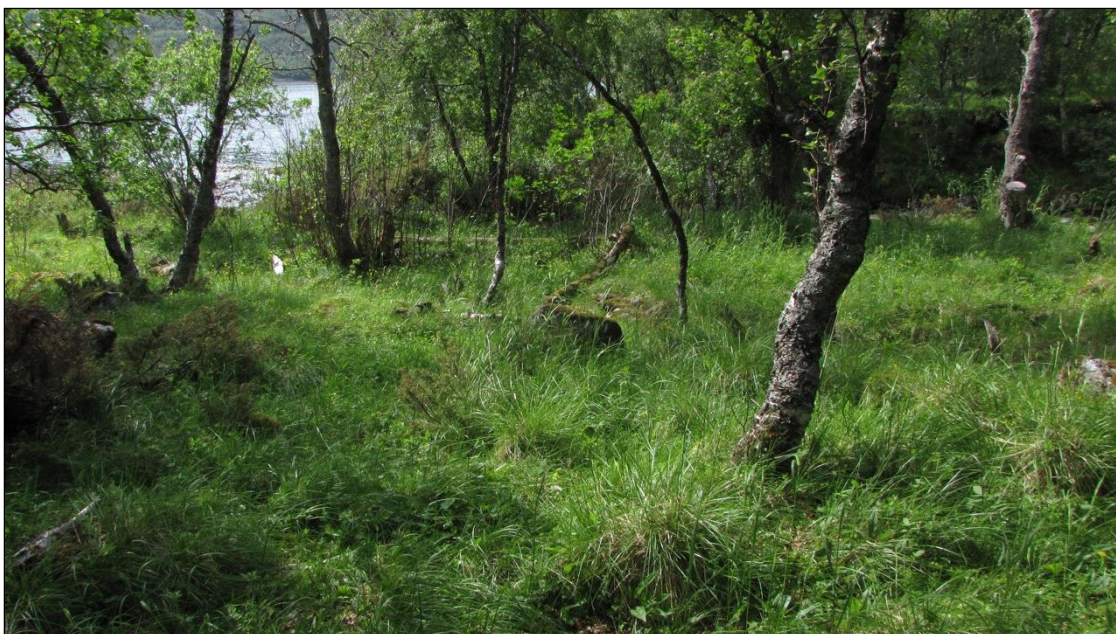
**FIGUR 8: BILDE AV OMRÅDE FOR PLANLAGT KRAFTSTASJON.**

Stasjonen blir liggende på kote 3. Det blir installert en pelton turbin med effekt på 1,38 MW, med tilhørende generator og transformator. Den vil dekke en flate på omkring 100 m<sup>2</sup> samt at det blir kombinert parkering og snuplass på ca 100 m<sup>2</sup>. Stasjonen blir utformet som et standard betonghus og kledd med panel. Bygningen vil bli i størst mulig grad tilpasset annen bebyggelse i området. Det blir maskinsal, rom for styre- og kontrollanlegg samt høyspentbrytere og transformator i eget høyspentrom. Det kan bli aktuelt med avtakbart tak for eventuelt vedlikehold og uttak av aggregat. Det er ikke forventet støyplager.

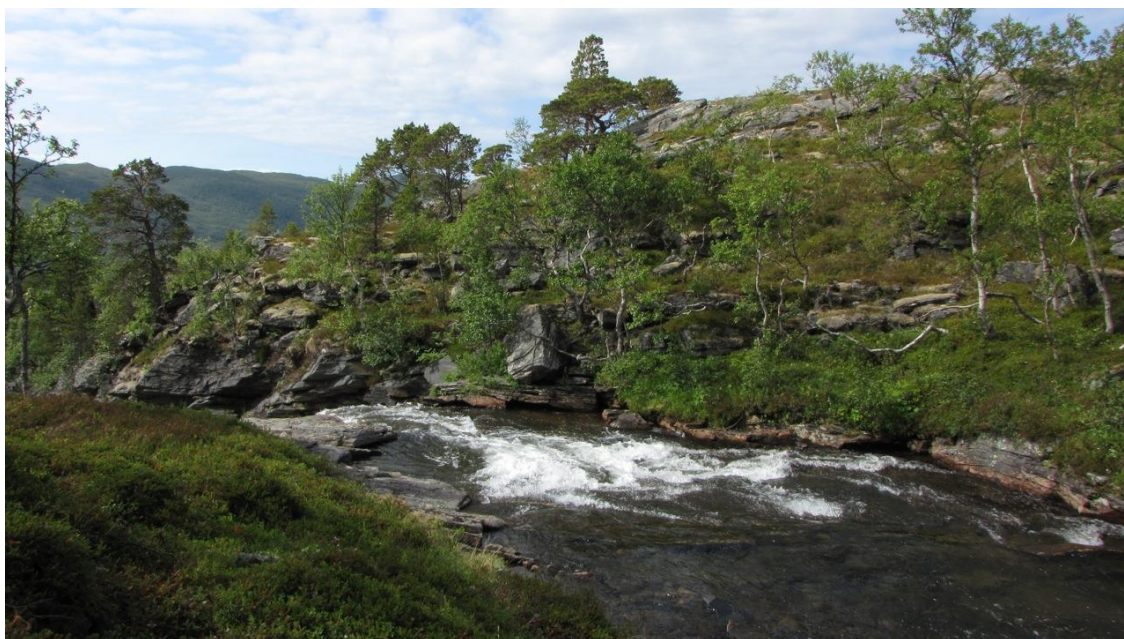
**FIGUR 27: INNTAKSOMRÅDET. RØRET BLIR FØRT UT TIL VENSTRE I BILDE.**

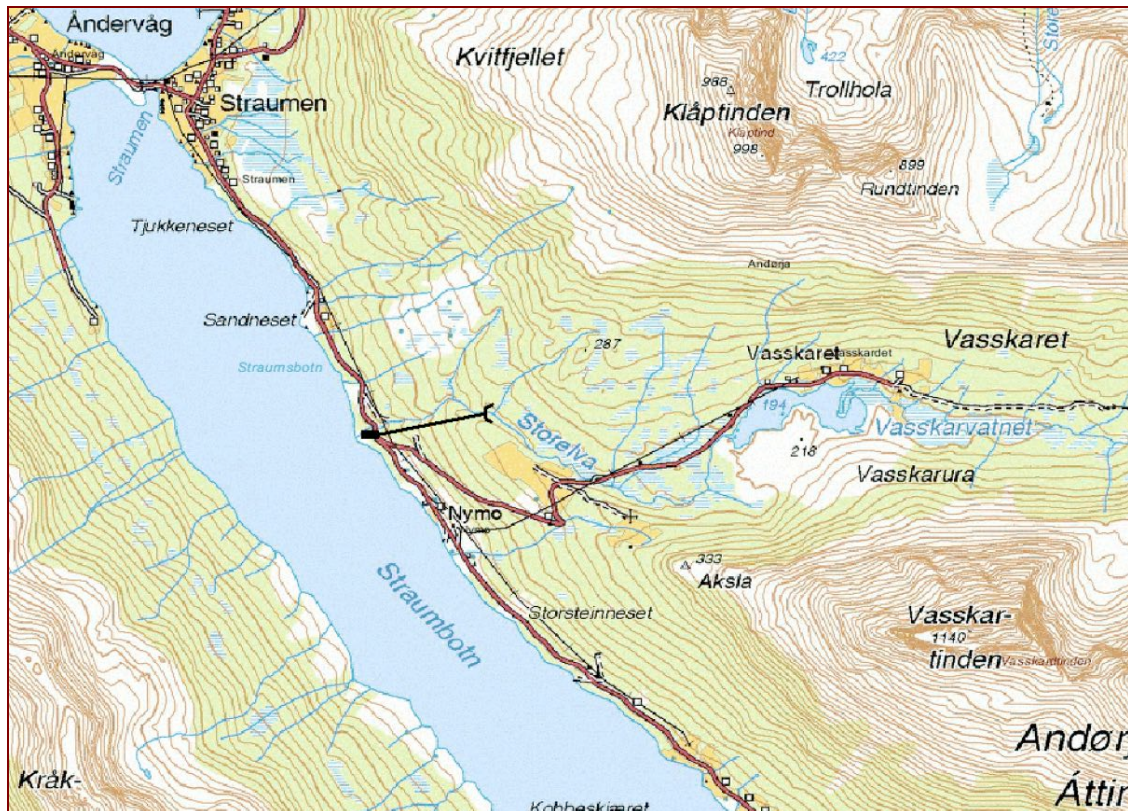
Figur 2. Utbyggers kart som viser lokalisering av planlagte installasjoner.

Utbygger har utarbeidet en plan for utnyttelse av Storelva til kraftproduksjon (Fig. 2). Utbyggingsplanene, og dokumenter i den forbindelse, er mottatt fra Fjellkraft Ambiente AS ved Michael Schwabe.
