## **Søknad om konsesjon for bygging av Økta Kraft AS**

**Nore og Uvdal kommune  
Buskerud fylke**

**November - 2015**

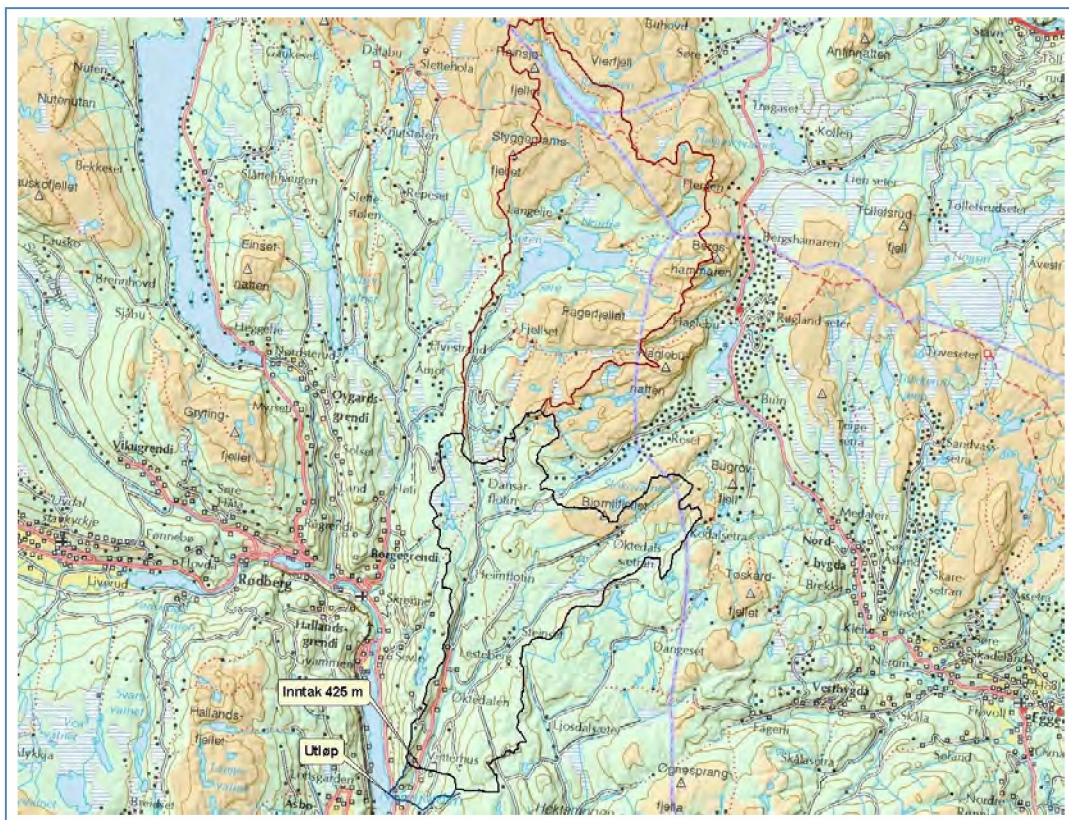
Figur 3. Nedbørsfelt Økta med restfelt.

Avrenning for feltet med inntak på kote 425 er beregnet til  $16 \text{ l/s} \cdot \text{km}^2$ .

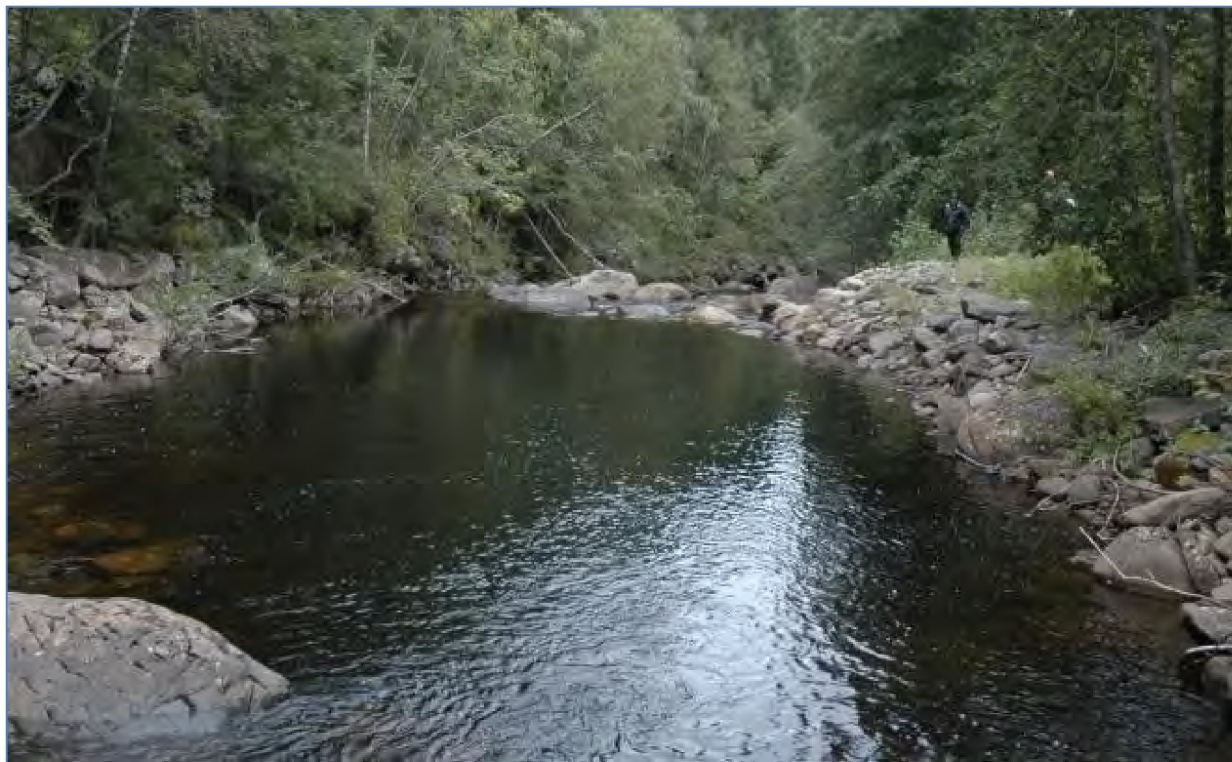
**Figur 14.** Plassering av ny dam, som i dag er lagd for å forsyne brannutrykkingskjøretøy. Det er etablert vei hit fra FV 117.

Dammens maksimale lengde på topp vil bli 15 meter. Høyde fra bunn til topp vil bli ca. 3 meter. Neddemt areal begrenses til dagens elvebredde og et vannspeil i kulpen som vil tilsvare et areal på ca. 500 m<sup>2</sup>. Dammens volum blir maksimalt 1500 m<sup>3</sup>.

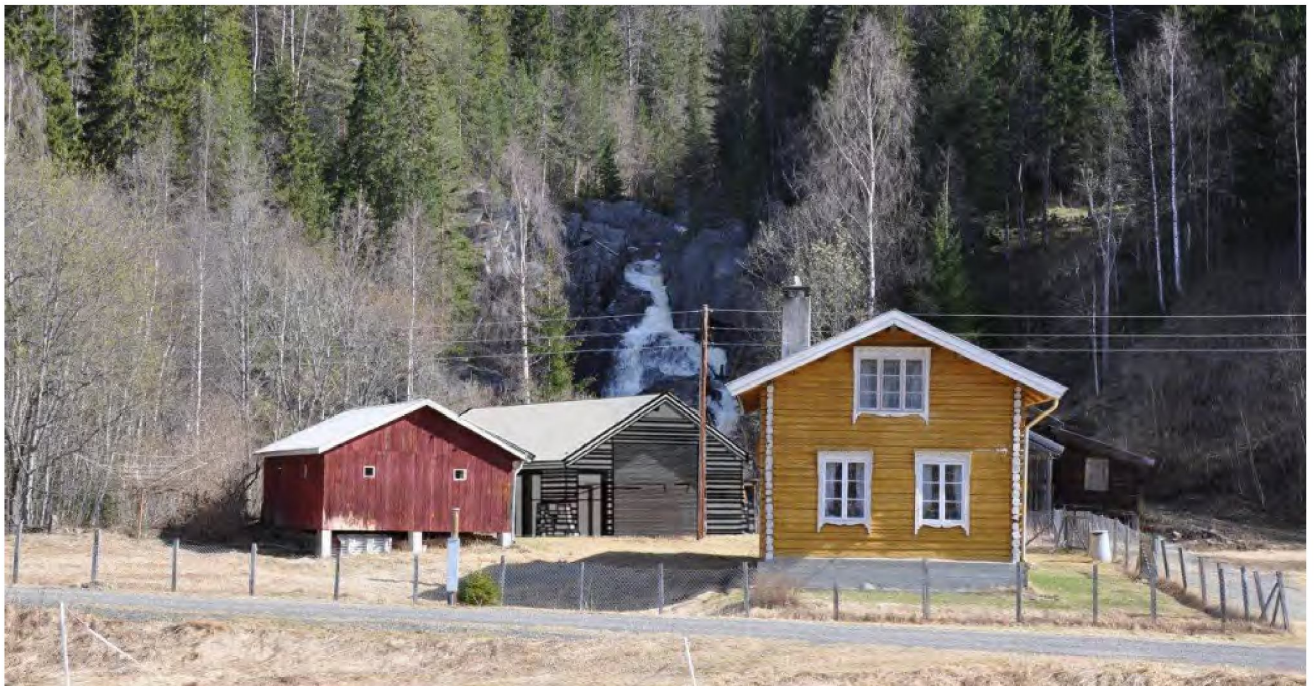
**Figur 16.** Eksempel på 3D visualisering av kraftverket plassert sammen med eksisterende bygg.

Det blir installert to seks-strålers vertikale peltonturbiner med synkrongenerator og ytelse på 1,75MVA og 100 KVA, begge med merkespenning på 0,69 kV. Dette pga. at man ønsker å utnytte vannressursene i elva på dager da vanntilførselen er mindre enn minste slukeevne på den største turbinen. Dette er viktig særlig på vinterstid da vi kan produsere strøm på lite vann og holde stasjonen i drift. En transformator med ytelse 2 MVA og omsetningsforhold 0,69/22kV og tilsvarende kompaktanlegg plasseres i eget rom i kraftstasjonen i samråd med Nore Energi AS. Kraftstasjonen oppføres etter stedseget byggeskikk og man vil etterstrebe og føre ny og gammel byggeskikk sammen på en arkitektonisk måte i samarbeid med kommunen som er eier av mølla. *Se vedlegg.10.*
