Regionalt kart

Herresbekken – nedbørsfelt og rørgate

# Herresbekken småkraftverk

Biologisk utredning

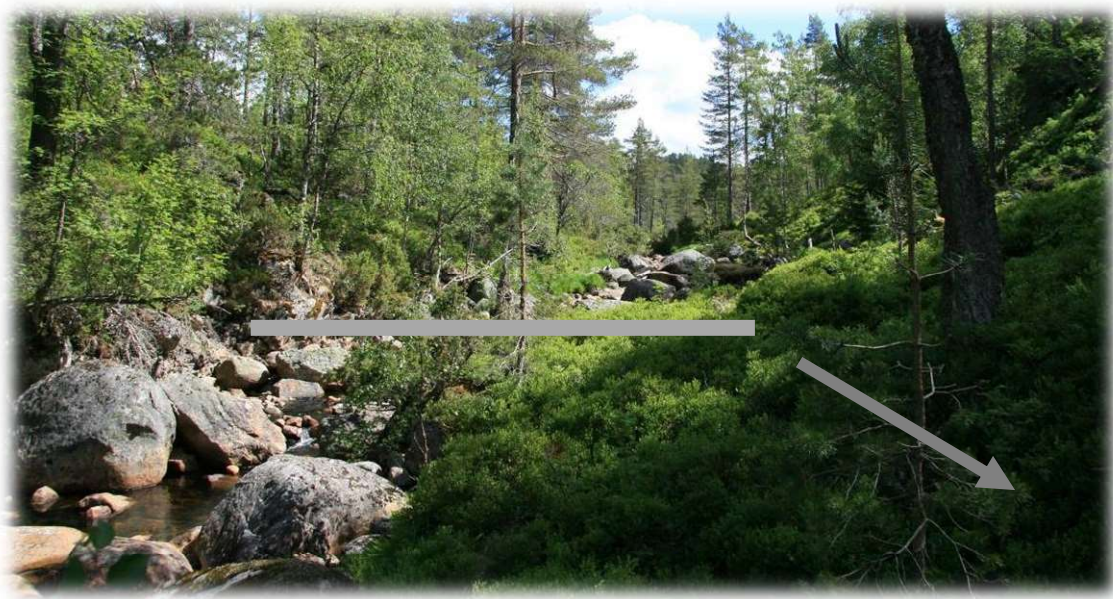
Figur 5.1: Inntaksområdet sett fra nedsiden.

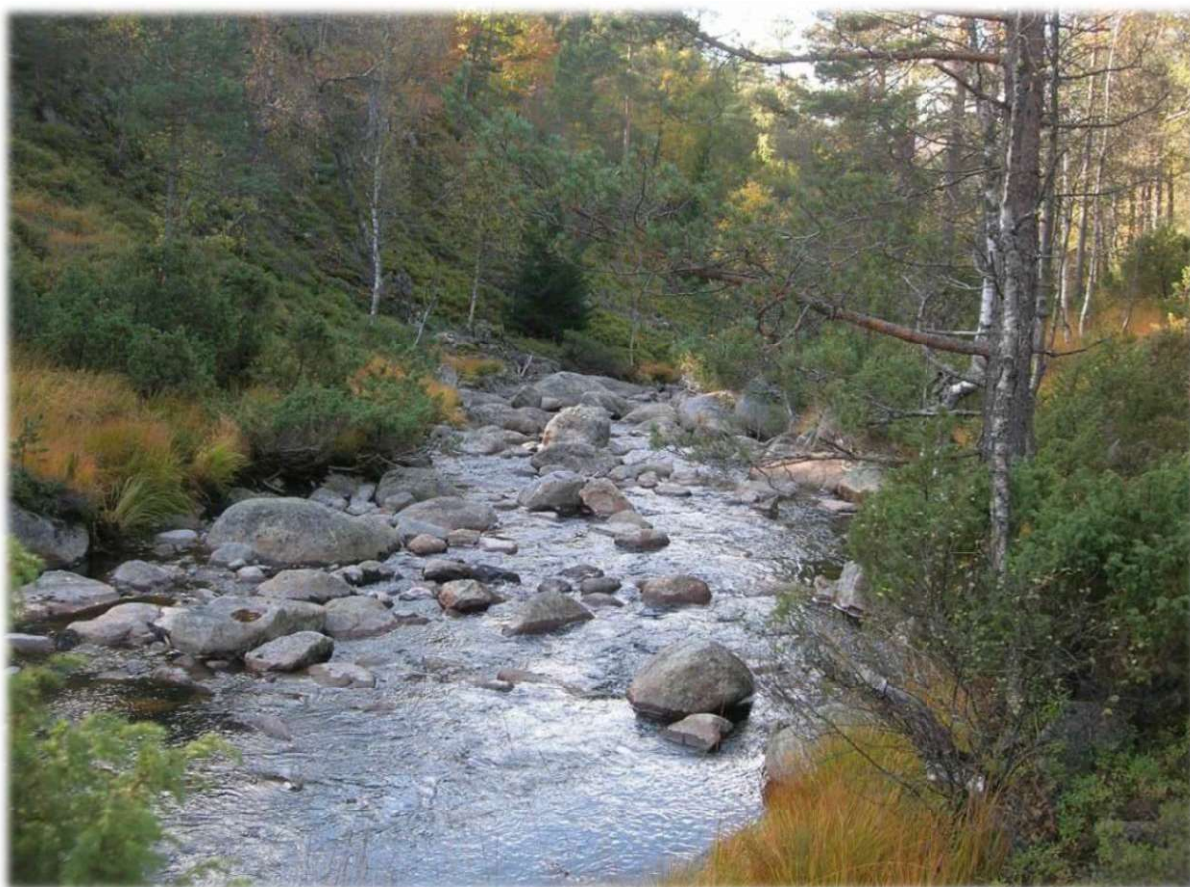
Figur 5.2: Bilde tatt av Ecofact – Viser området hvor terskel og inntaksdam er tenkt plassert

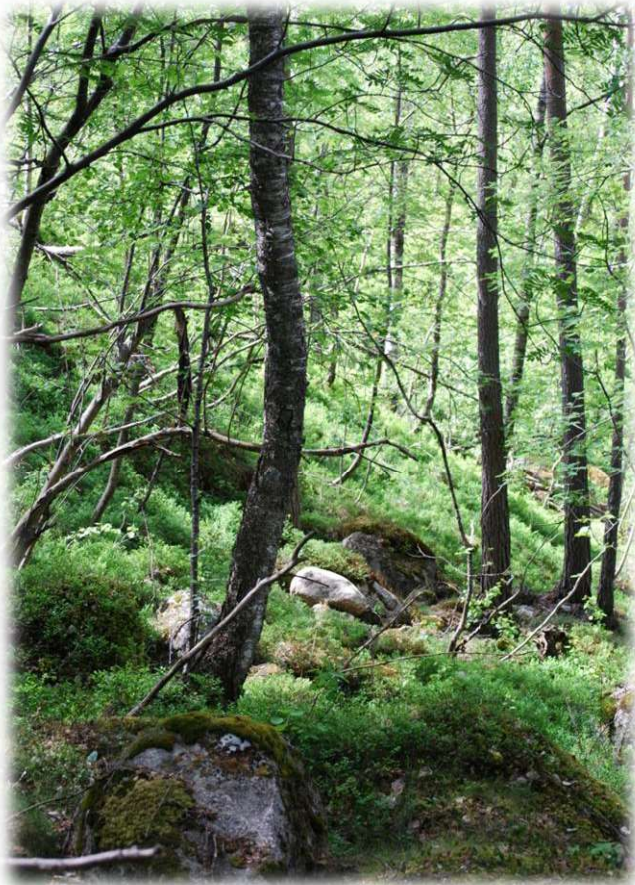
Figur 5.3: Typisk terreng i rørtraseen.

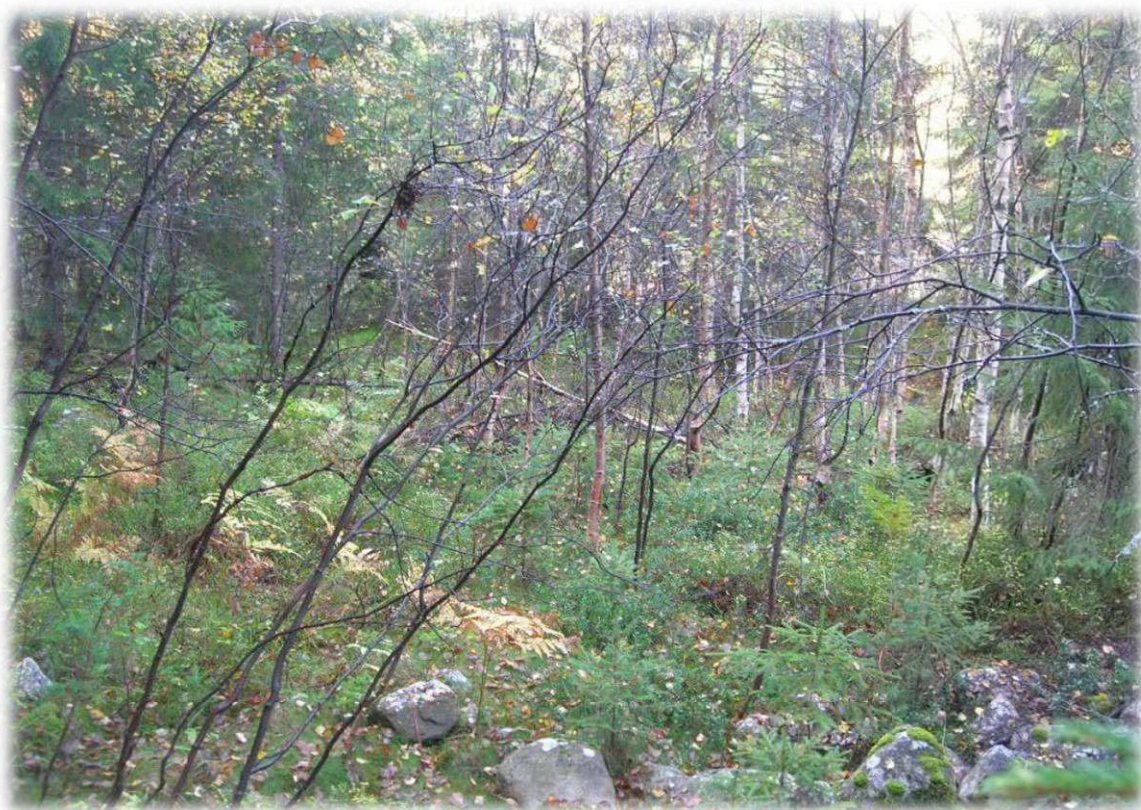
Figur 5.5: Området hvor kraftstasjonen er tenkt plassert.

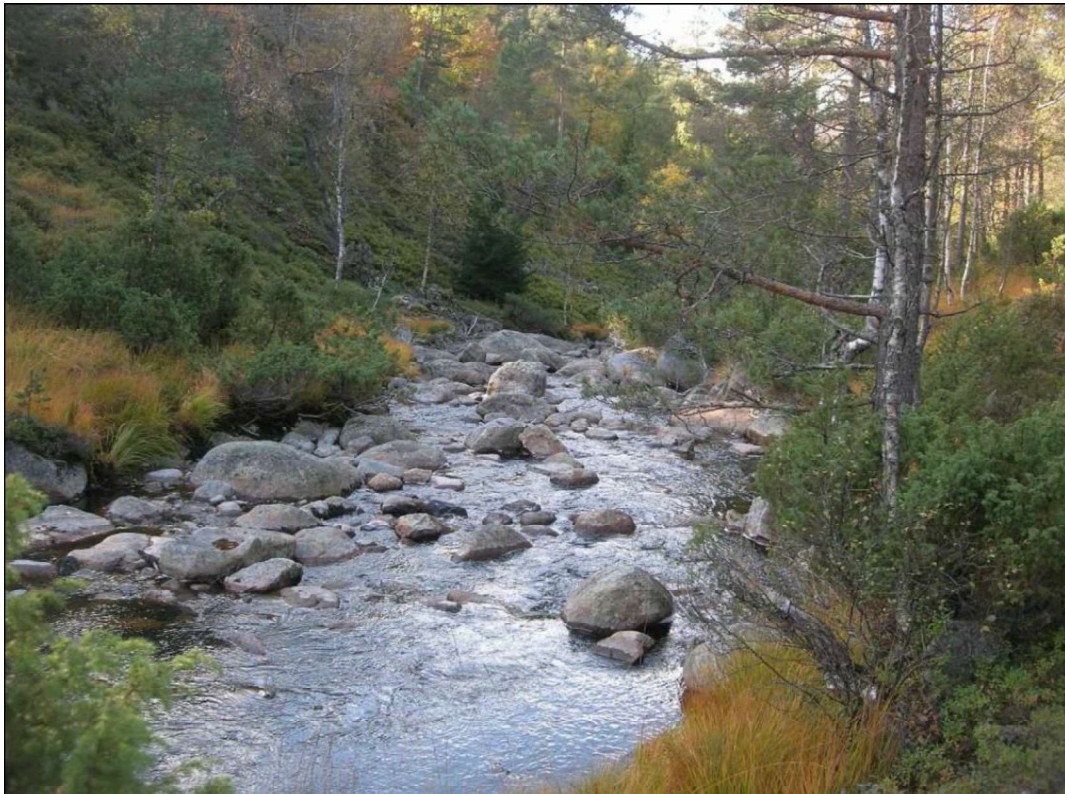
Bilde 1: Ecofact 02.10.2008 – Viser området hvor terskel og inntaksdam er tenkt plassert. Vannføring er ca. 100-150 l/s.

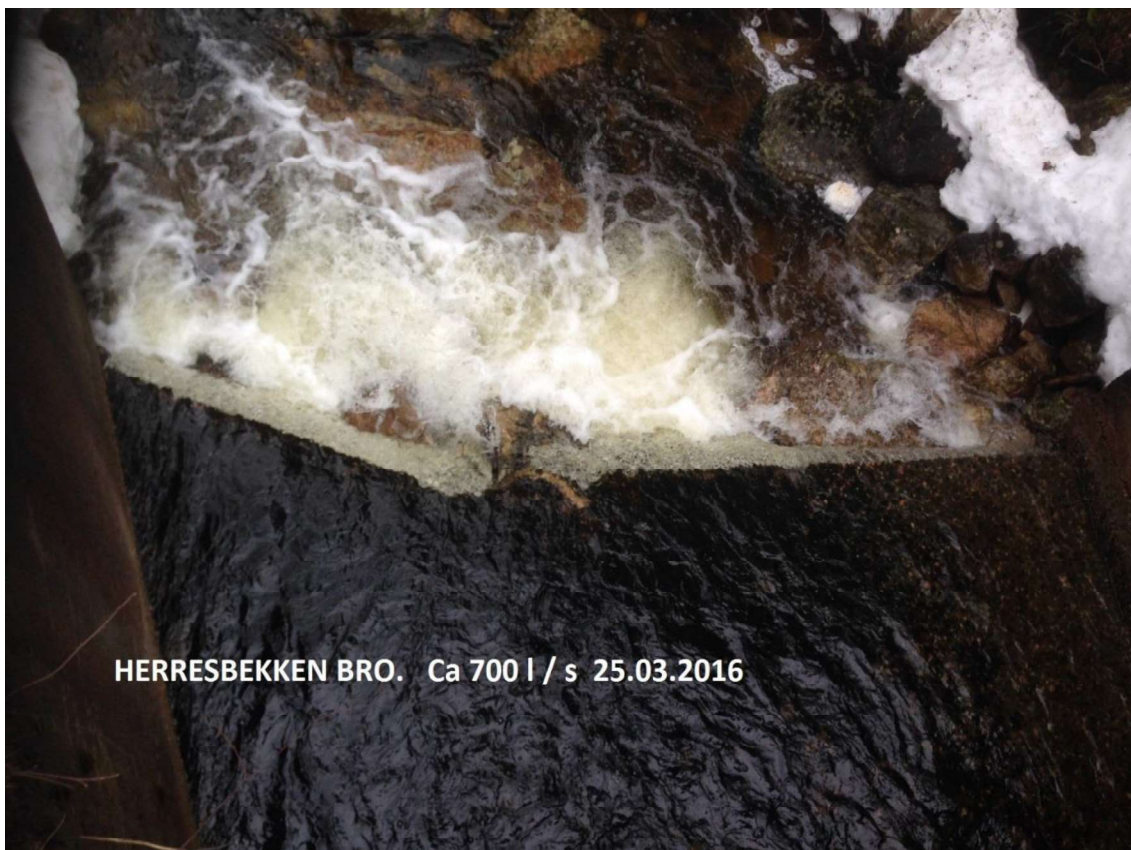
Bilde 2: Bekk og Strøm 25.03.2016 – Under bro over Herresbekken. Vannføring er ca. 700 l/s.

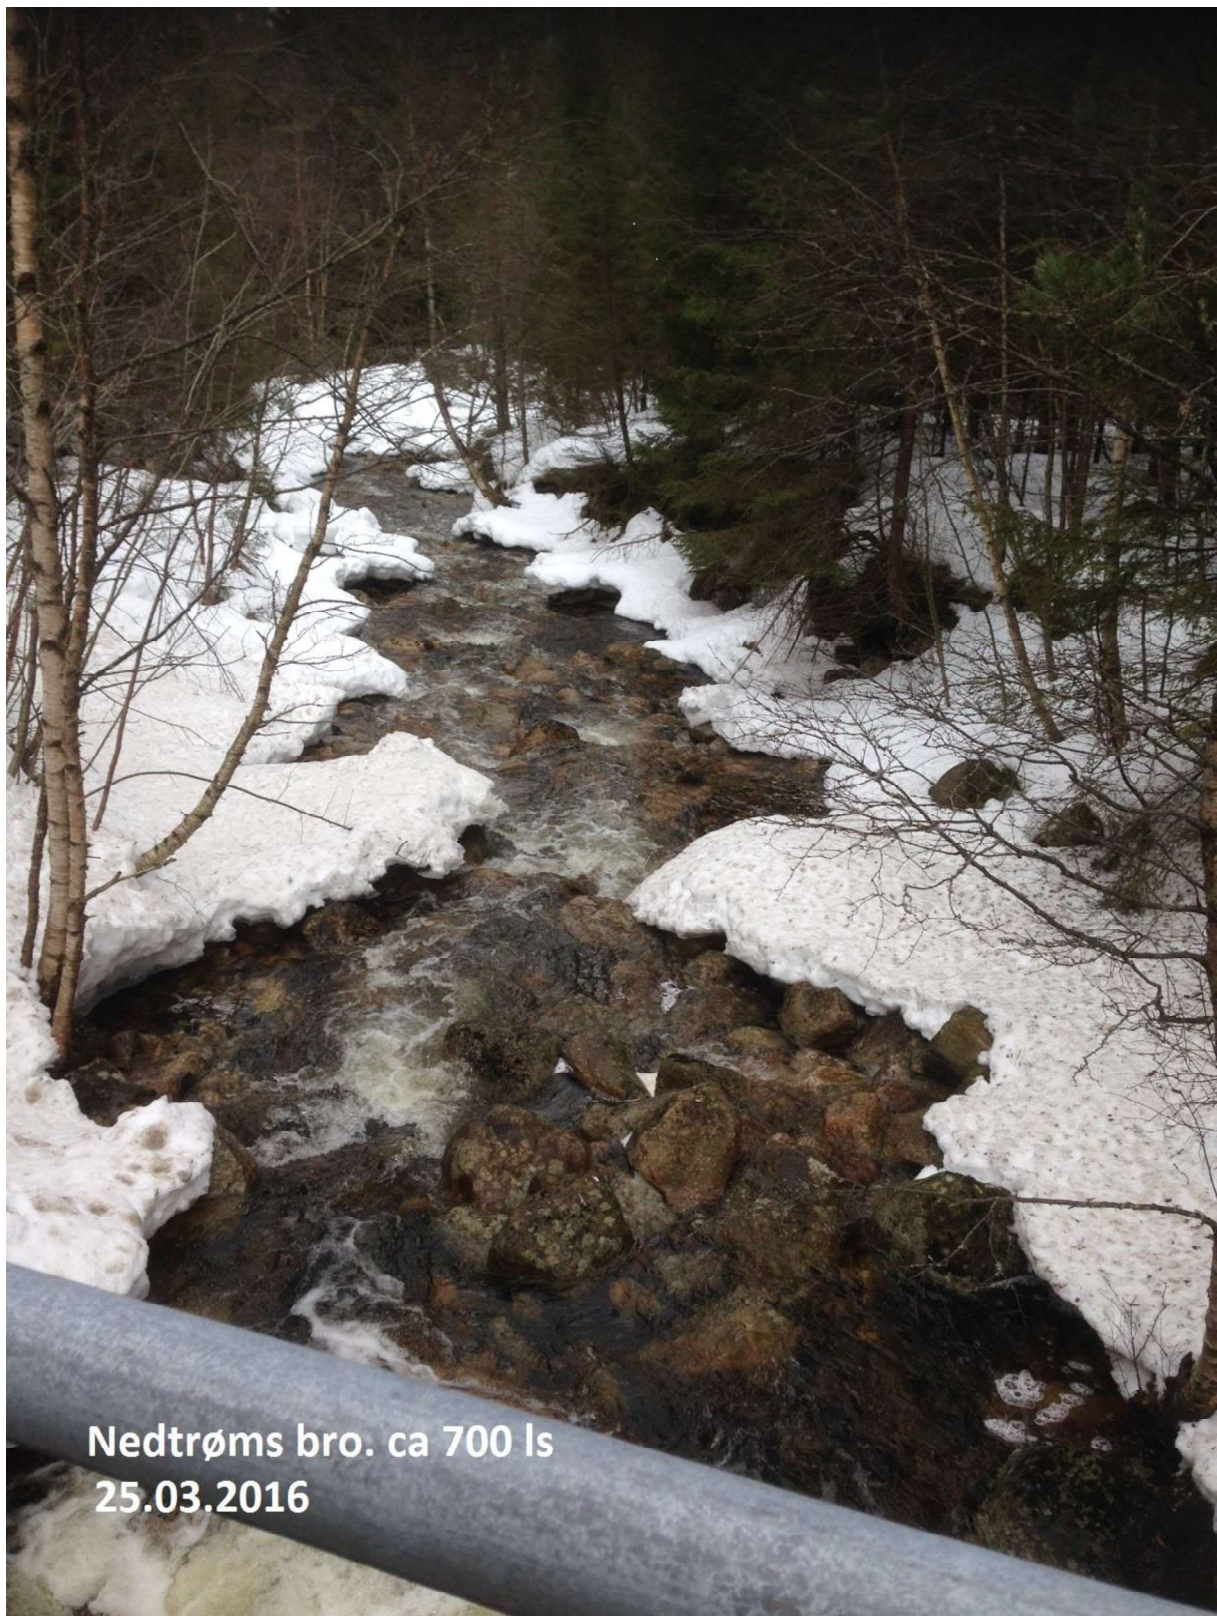
Nedtrøms bro. ca 700 ls  
25.03.2016

Bilde 3: Bekk og Strøm 25.03.2016 – Nedstrøms bro over Herresbekken. Vannføring er ca. 700 l/s.

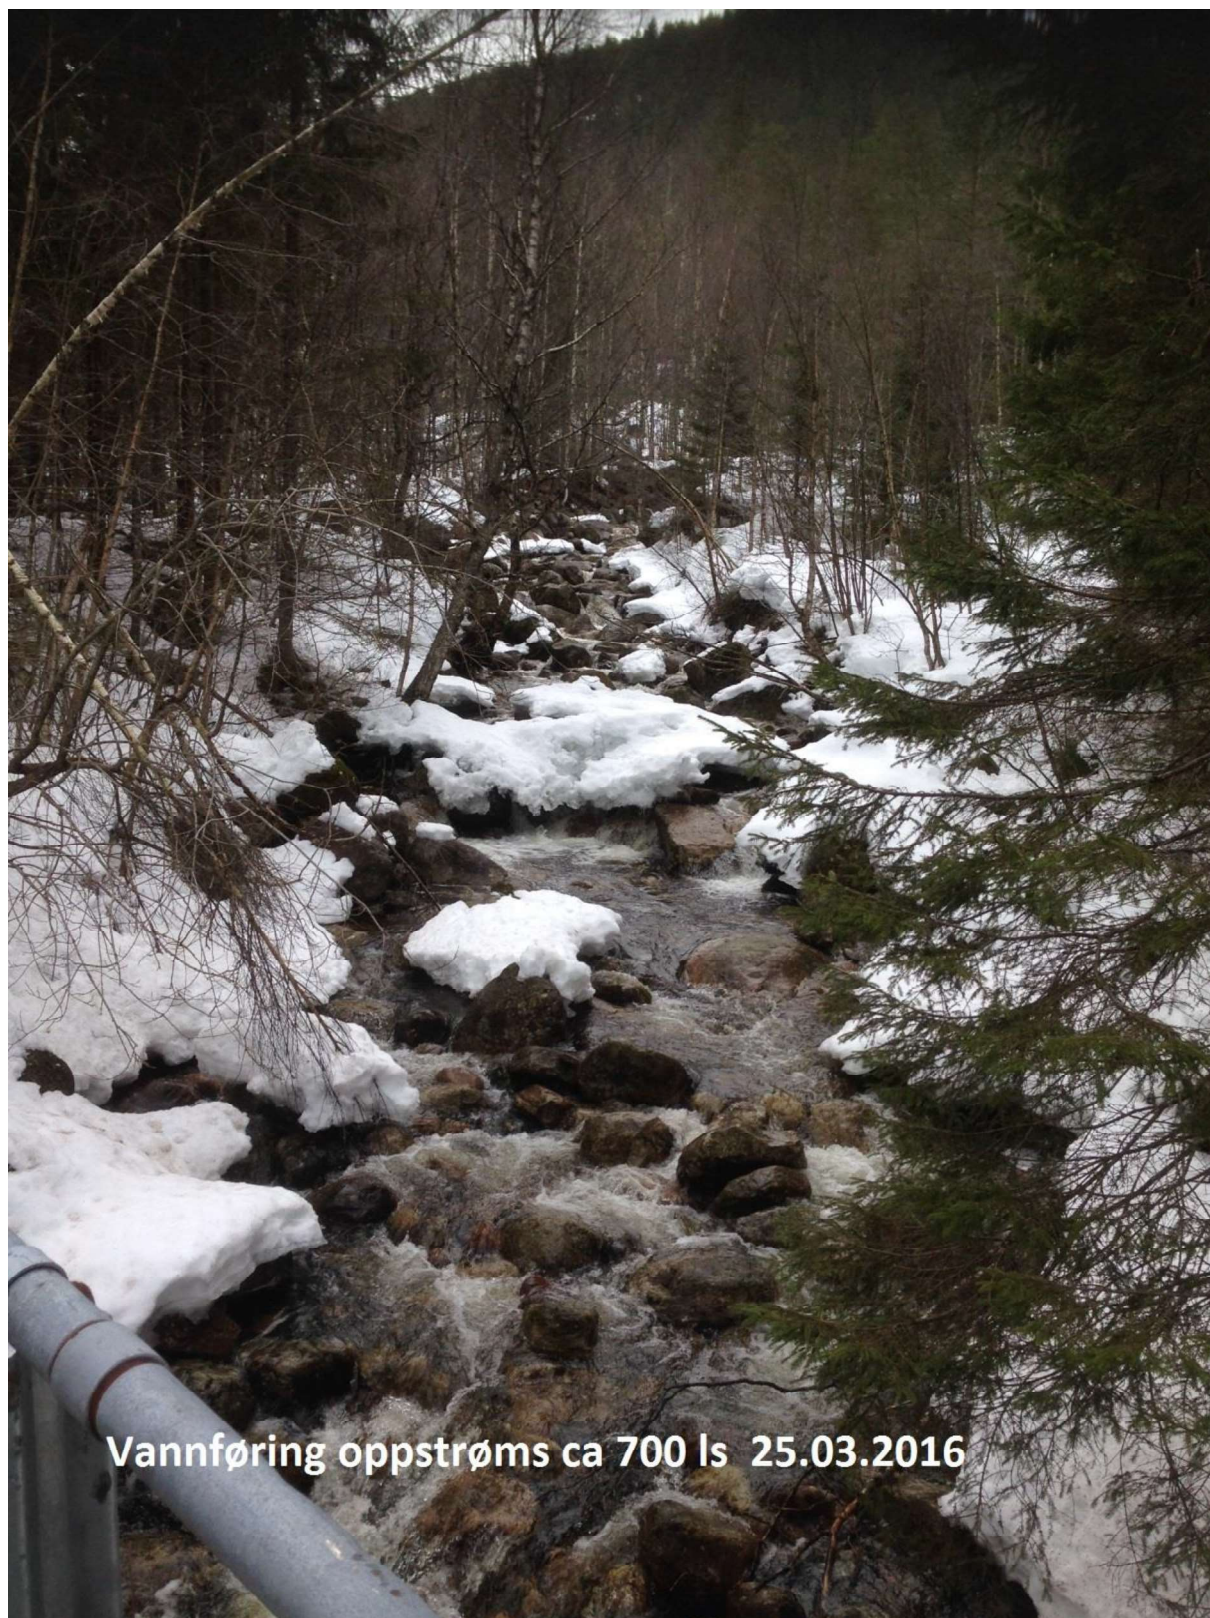
Vannføring oppstrøms ca 700 ls 25.03.2016

Bilde 4: Bekk og Strøm 25.03.2016 – Oppstrøms bro over Herresbekken. Vannføring er ca. 700 l/s.

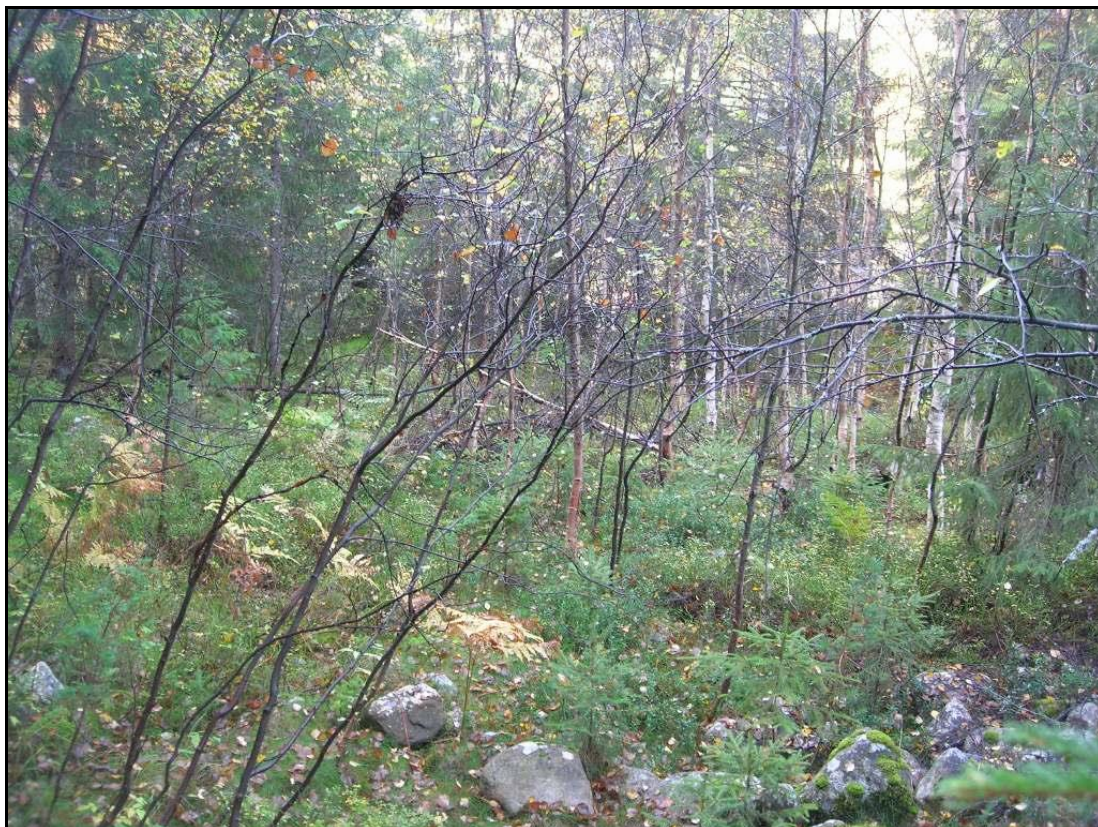
*Figur 3. Bildet viser området der kraftstasjonen er planlagt plassert.*

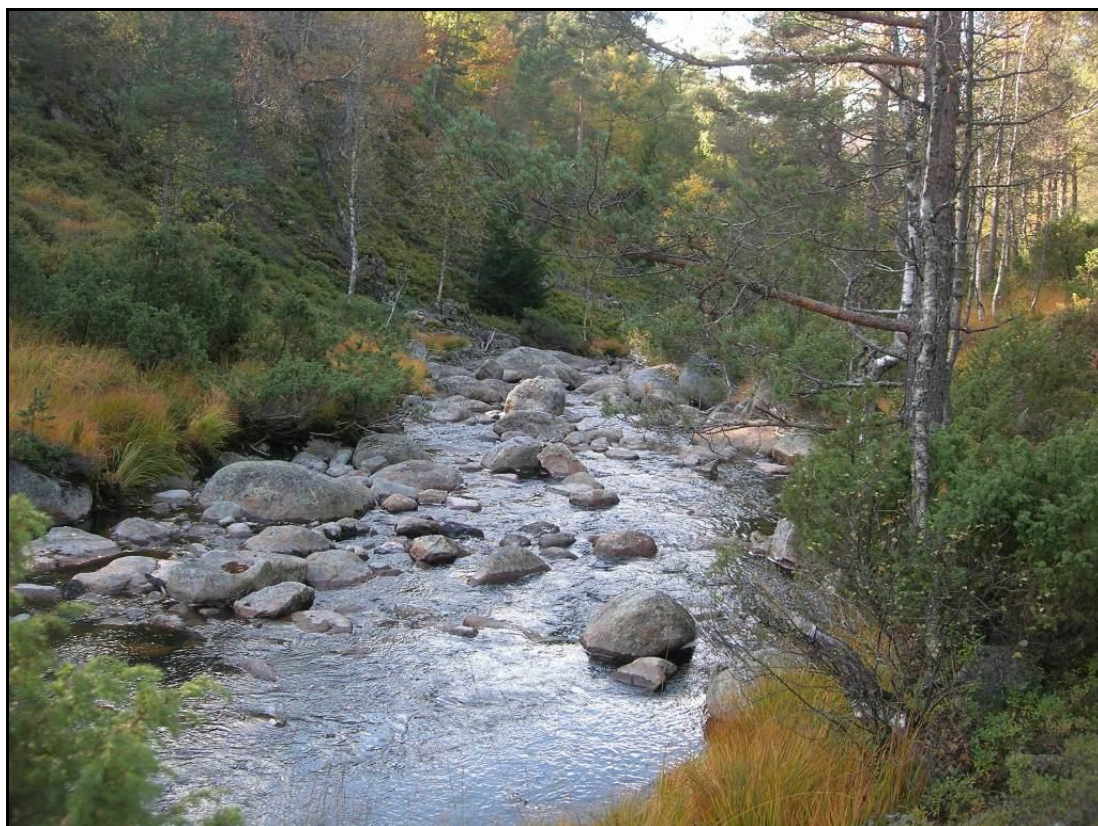
*Figur 4. Bildet viser området der terskel og inntaksdam er planlagt plassert.*

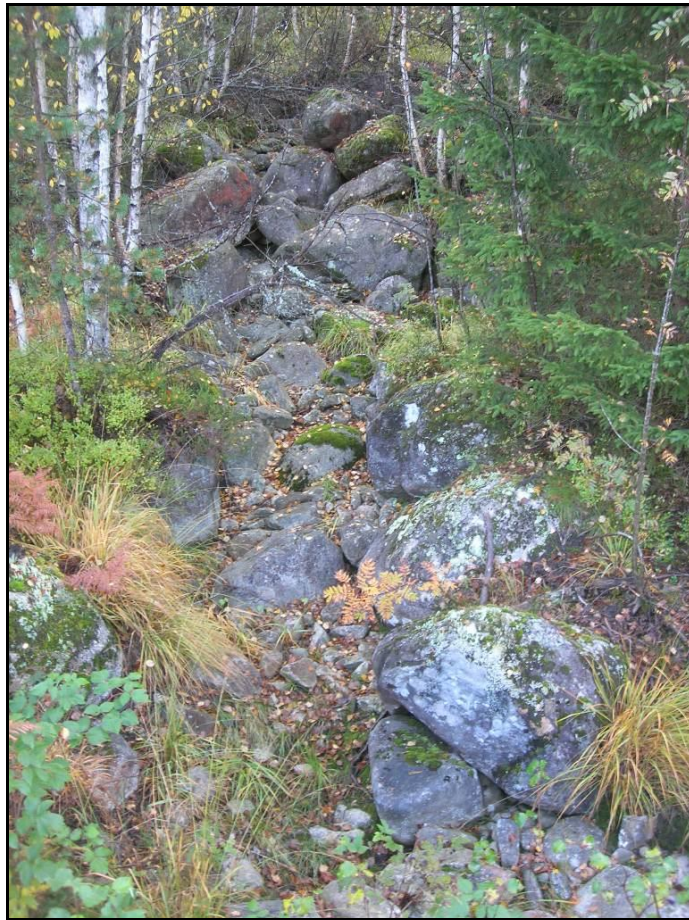
I nedre del av bekken er det to bekkeløp som renner ut fra hovedbekken. Disse var helt tørre på befaringsdagen, og har nok kun vann ved spesielt stor vannføring i hovedbekken. Bildet nedenfor viser ett av disse tørre elveløpene.

*Figur 5. Bildet viser ett av to sideløp i nedre del av bekken. Begge disse var tørre på befaringsdagen.*
