# UTTAK AV VANN TIL STORSKARET VANNVERK

### VARDØ KOMMUNE, FINNMARK FYLKE

**SØKNAD OM KONSESJON FOR REGULERING/UTTAK VANN TIL  
STORSKARET VANNVERK I VARDØ KOMMUNE I FINNMARK  
FYLKE**

Vannuttak fra Oksevatn, Vardø kommune, Finnmark fylke

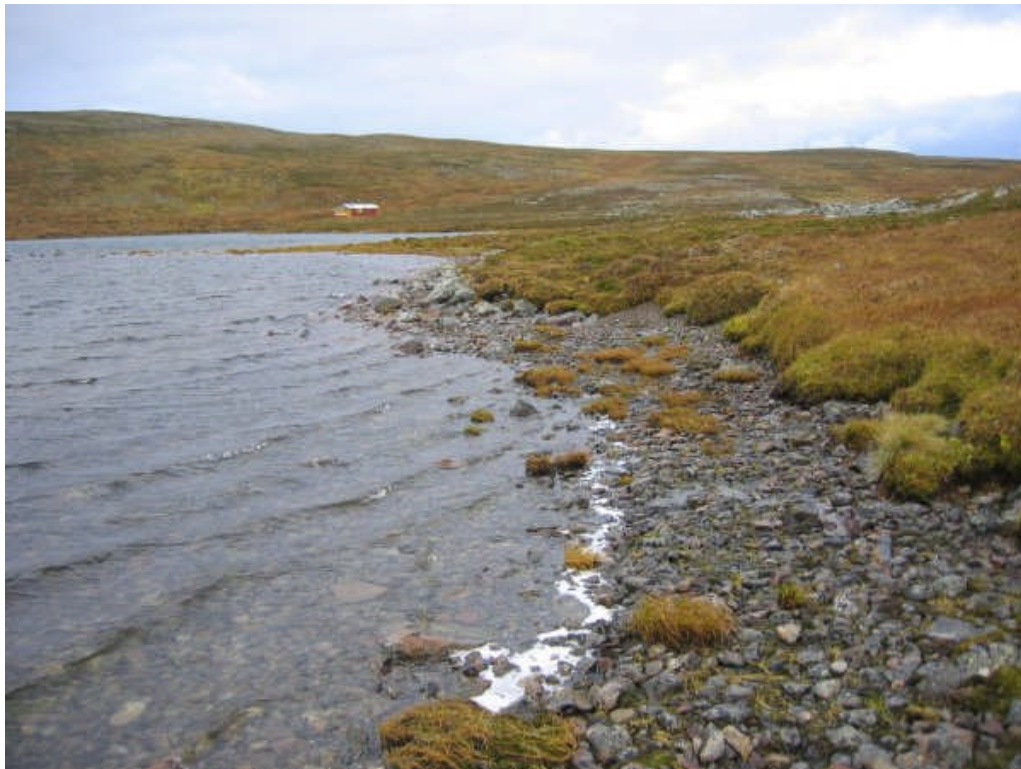
**Figur 2.6** Det er en sone av stein mellom vannkanten og vegetasjonen. Denne sonen vil bli noe større når oksevatnet reguleres.

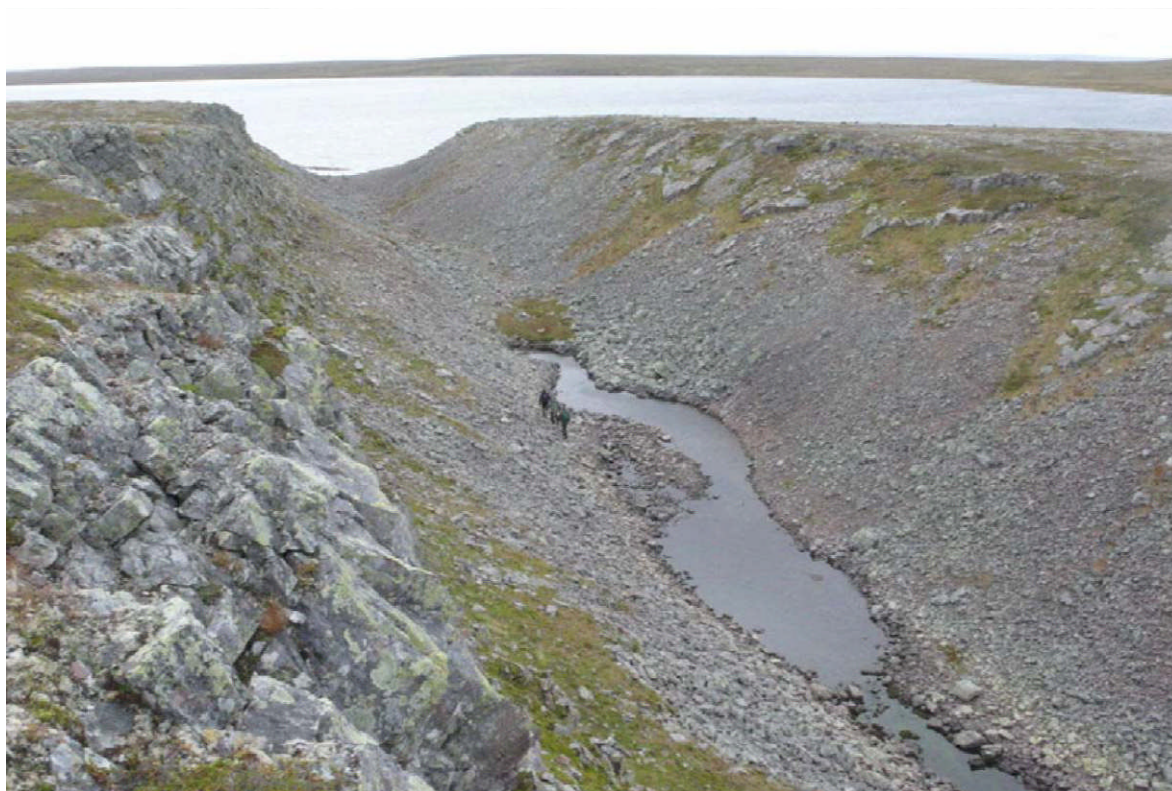
Utløpet av Oksevatn – starten på Storelva. Elvestrekning som berøres av vannuttaket

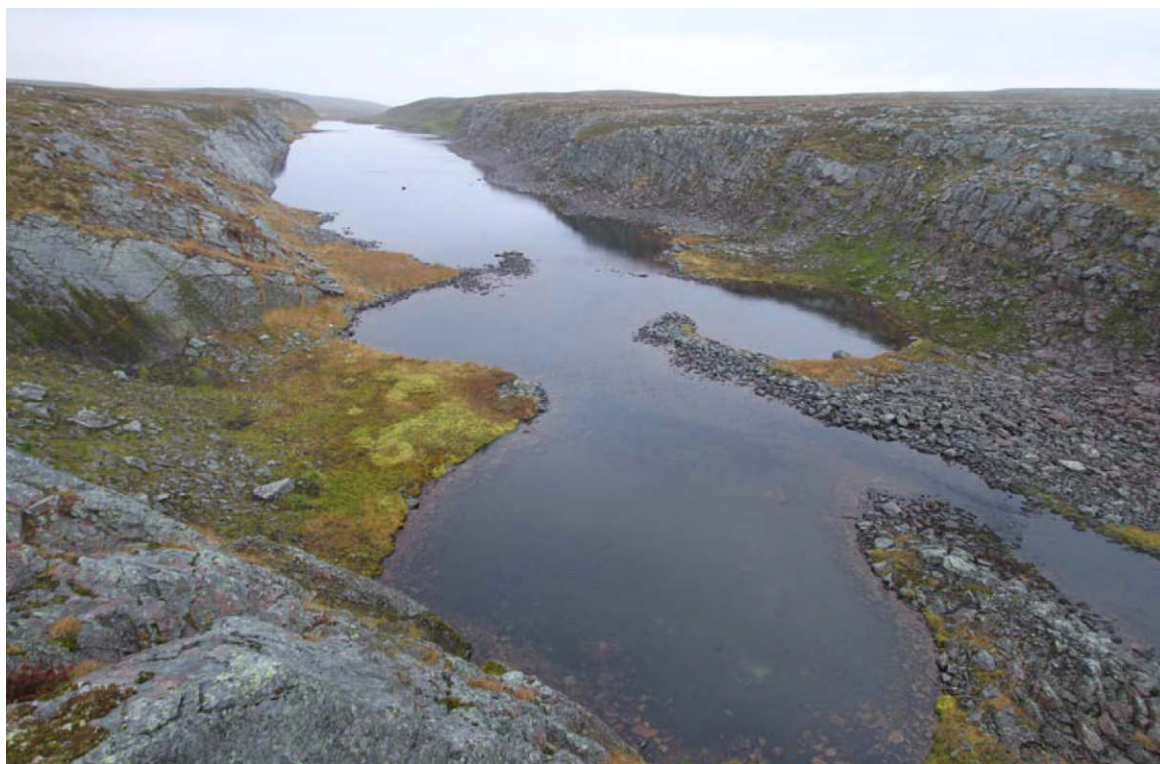
Oksevatn-canyon. Øvre del av Storelva. Elvestrekning som berøres av vannuttaket

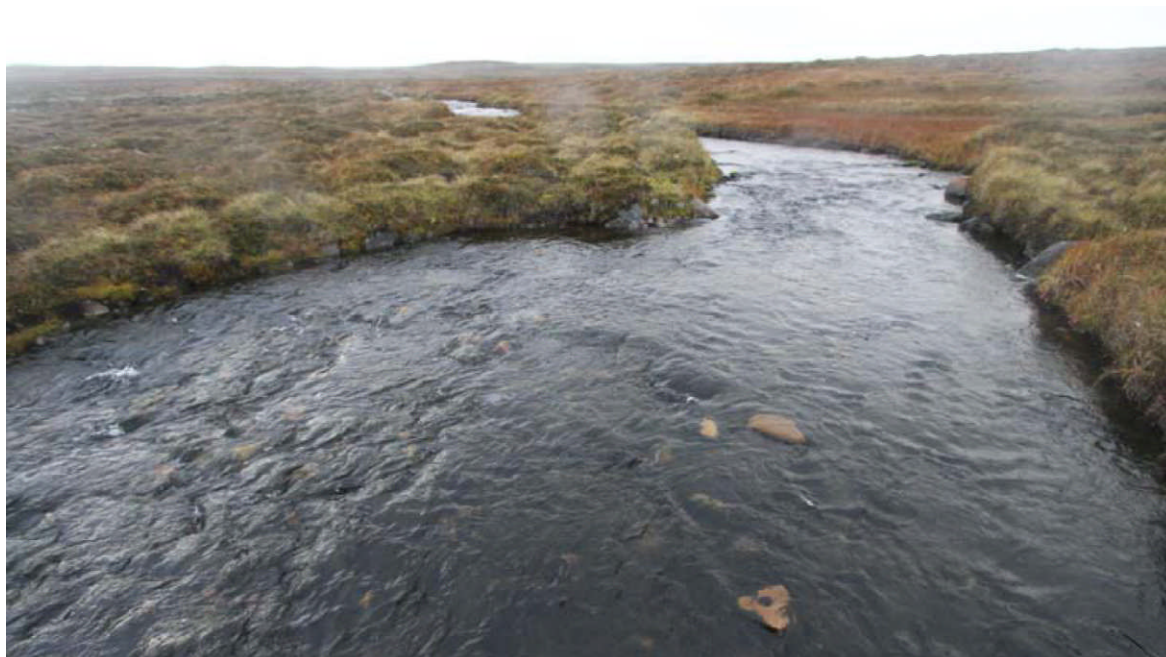
Storelva før den kommer inn i myrområdene. Elvestrekning som berøres av vannuttaket

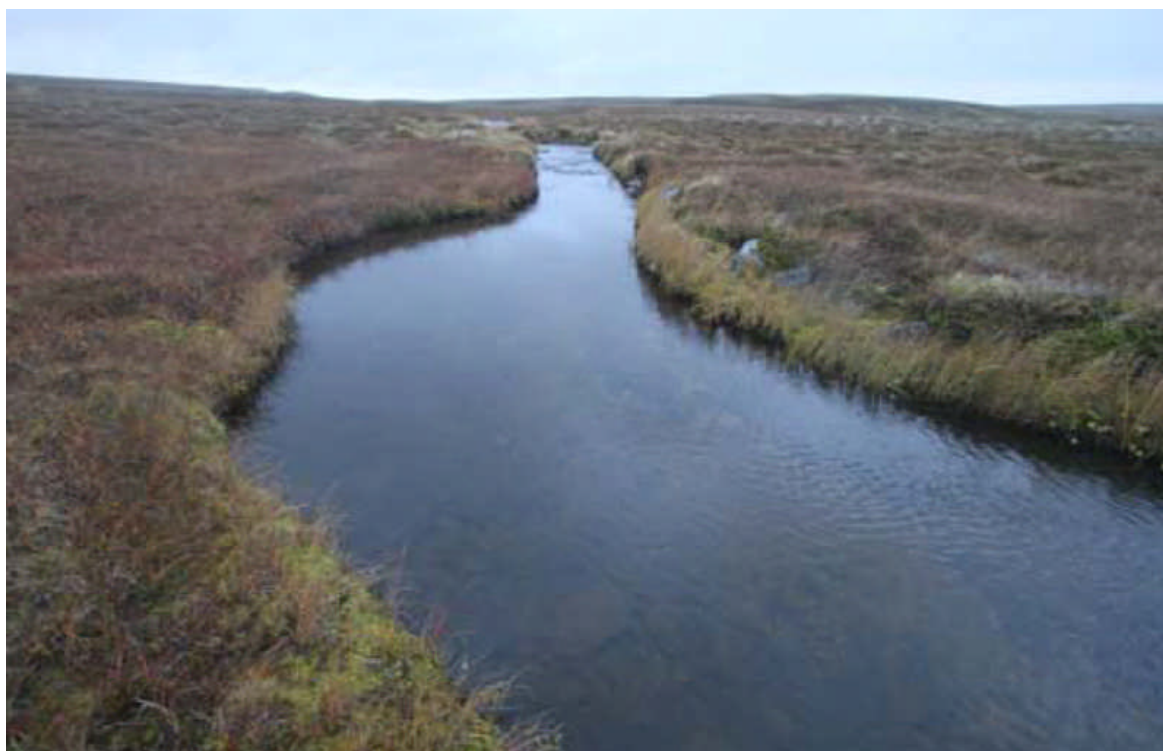
Storelva nederst i myrområdene. Elvestrekning som berøres av vannuttaket

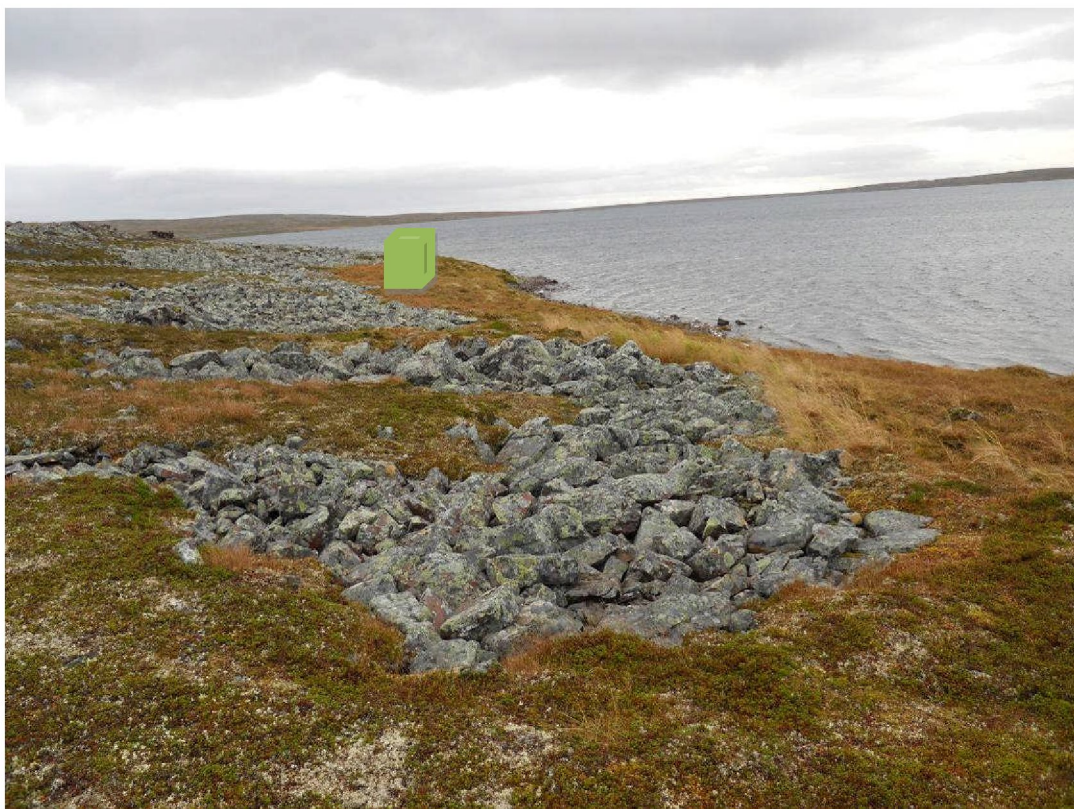
Antydning plassering pumpestasjon

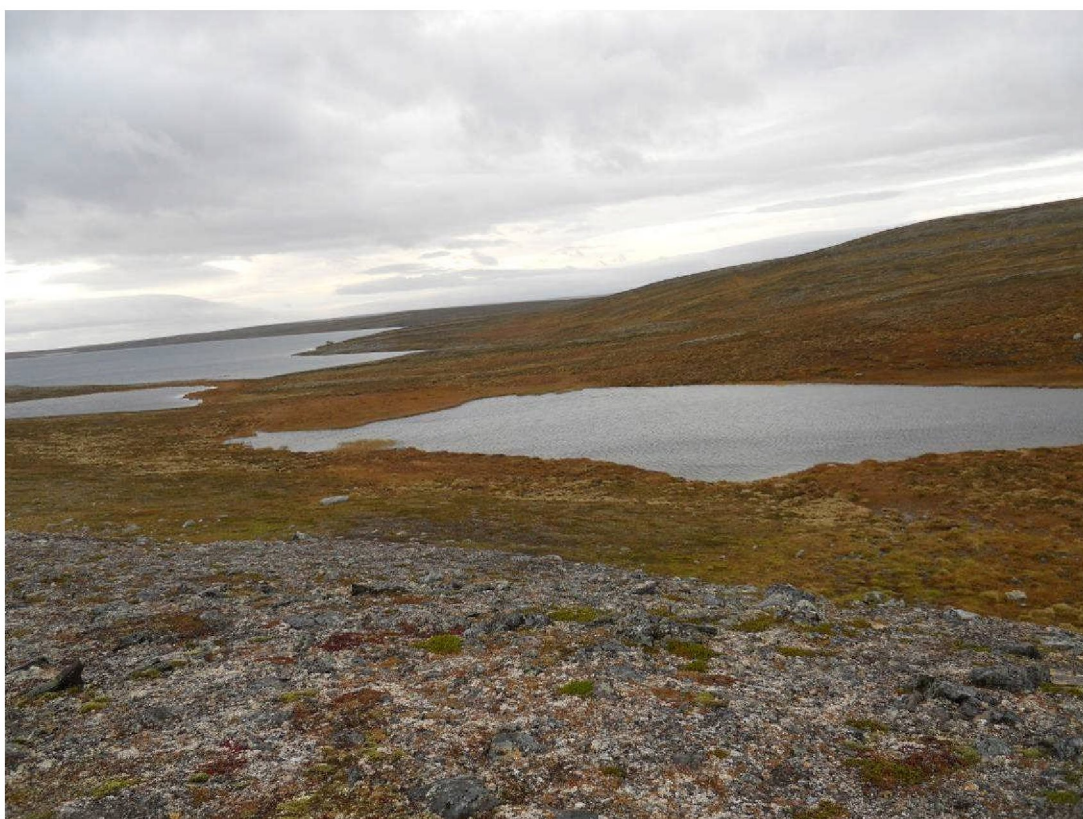
Ned mot Oksevatn - inntak i venstre bildekant

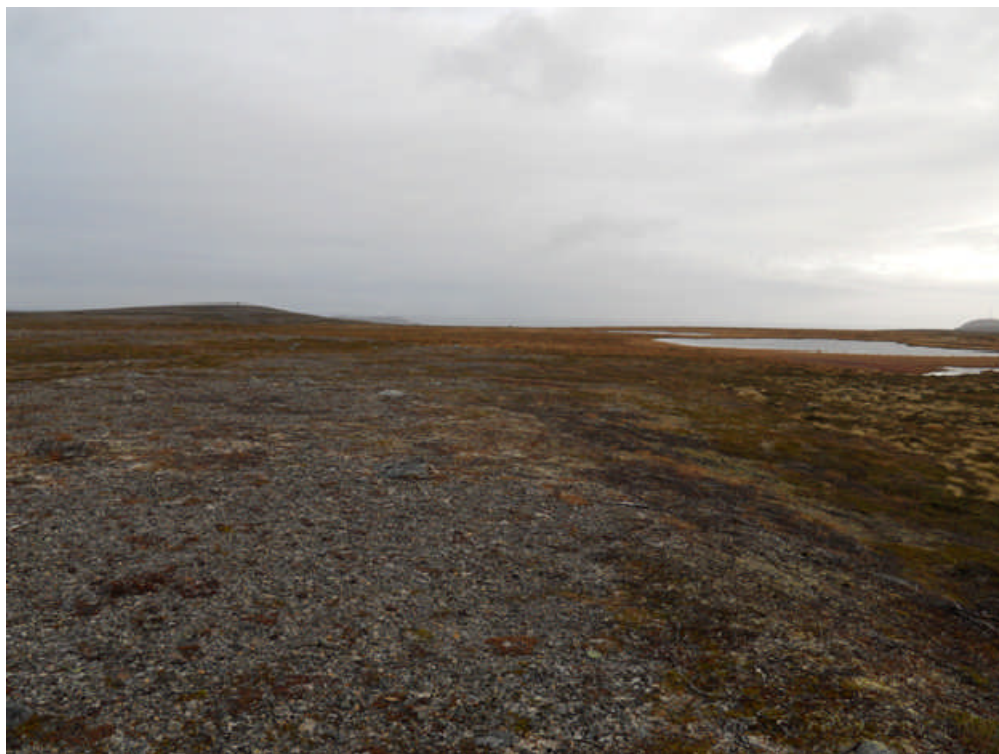
Midt mellom Oksevatn og eksisterende vanninntak – sett oppover

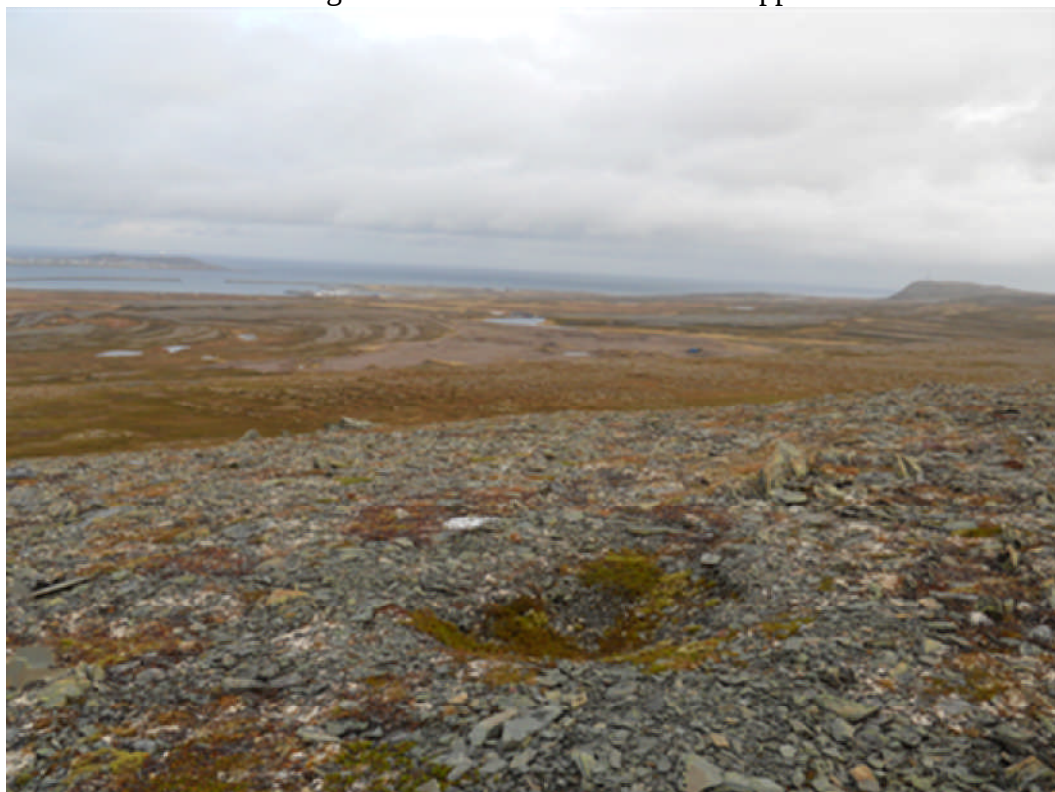
Sett nedover mot eksisterende inntak Storskaret vannverk

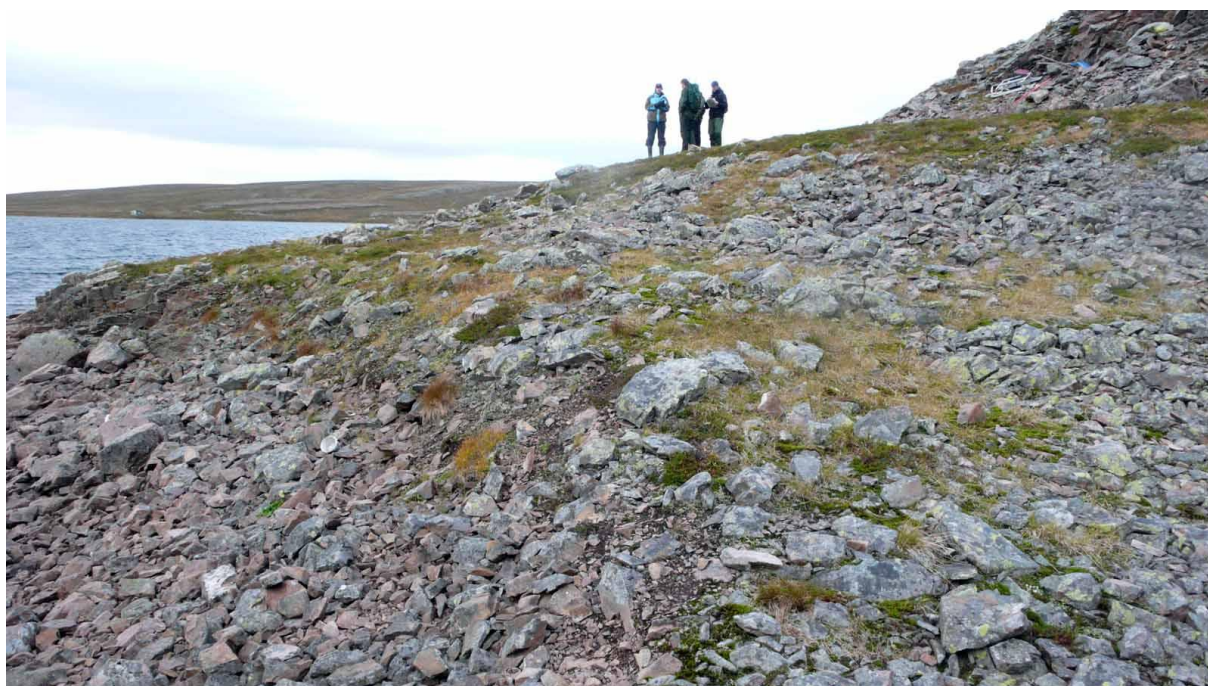
Figur 6. Gammel strandterrasse (der folkene står) ca. 3-4 m over Oksevatnets nåværende nivå, på nordsiden av innløpet til kanjonen, langs trasé 1 (punkt a). Strandlinjen ble dannet for ca. 13-14000 år siden da Oksevatnet var en bredemt sjø. Vanddypet i kanjonen (forgrunnet) var da minst 3-4 m.

Landformen er vitenskapelig interessant og verneverdig og bør ikke utsettes for inngrep. Vannledningstraséen vil ikke berøre denne landformer.

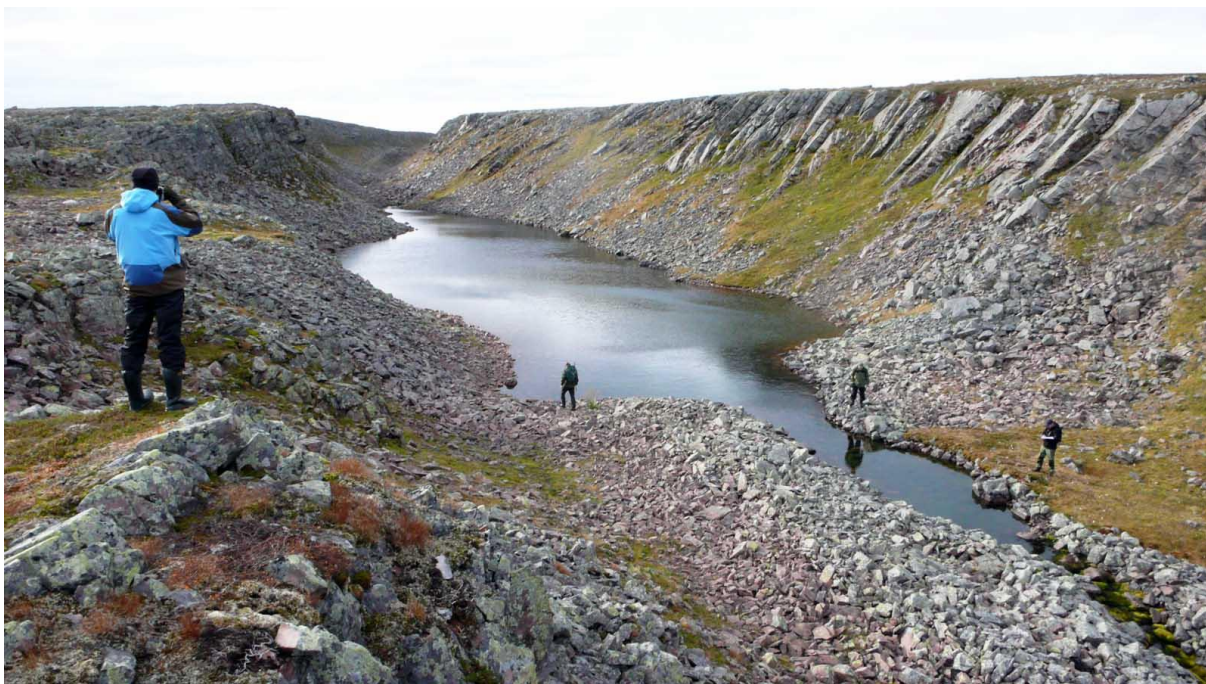
Figur 7. Midtre delen av Oksevatnetkanjonen (a-b) sett mot vest.

- Traséen vil danne et synlig sår i landskapet som vil trekke noe ned på den estetiske opplevelsen av kanjonen som naturfenomen. En skånsom tilbakelegging av lavdekkede stein vil kunne forbedre det visuelle inntrykket av inngrepet.

- Skredaktivitet i kanjonen synes å begrense seg idag til steinsprang enkelte steder i de bratteste partiene. Dette vil trolig ikke representere noen trussel mot vannledningen dersom den er dekket til med blokkmateriale.

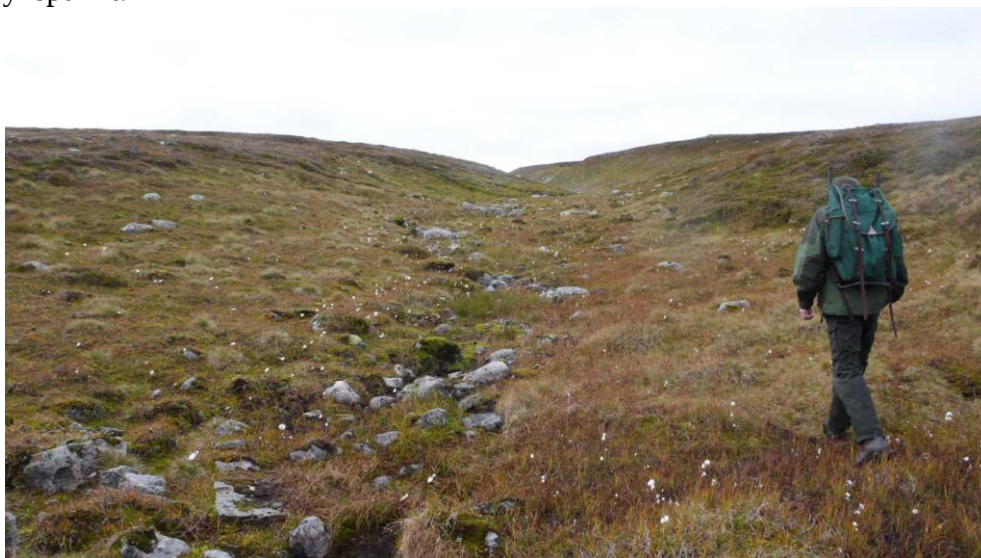
Figur 8. Spylerenne fra istiden i østenden av Oksevatnetkanjonen, nær punkt b (jfr. figur 5).

Området i et vidt omkret rundt den nedre delen av kanjonen er kvartærgeologisk interessant. I tillegg til randmorenen som krysser kanjonen, finnes det også dype smeltevatnsspor (spylerenner) som viser hvordan overløpsvann fra den brede sjøen i Oksevatnet for ca. 14-15.000 år siden har funnet vei delvis langs randmorenen og brekanten i nord, og delvis inn i breen. Spylerenne nord for kanjonen kan følges delvis ned til breelavsetninger lengre ned i dalen mot vannverket. De blir imidlertid ikke berørt av den planlagte vannledningen. Spylerenne i østenden av kanjonen deler seg i to; dagens elv følger den nordligste av disse, mens den sørligste er stort sett tørr (figur 8). Traseén til alternativ 1 skal følge den sørligste av disse. Den vil i så fall ikke påføre terrenget vesentlige skader sett fra et kvartærgeologisk synspunkt.

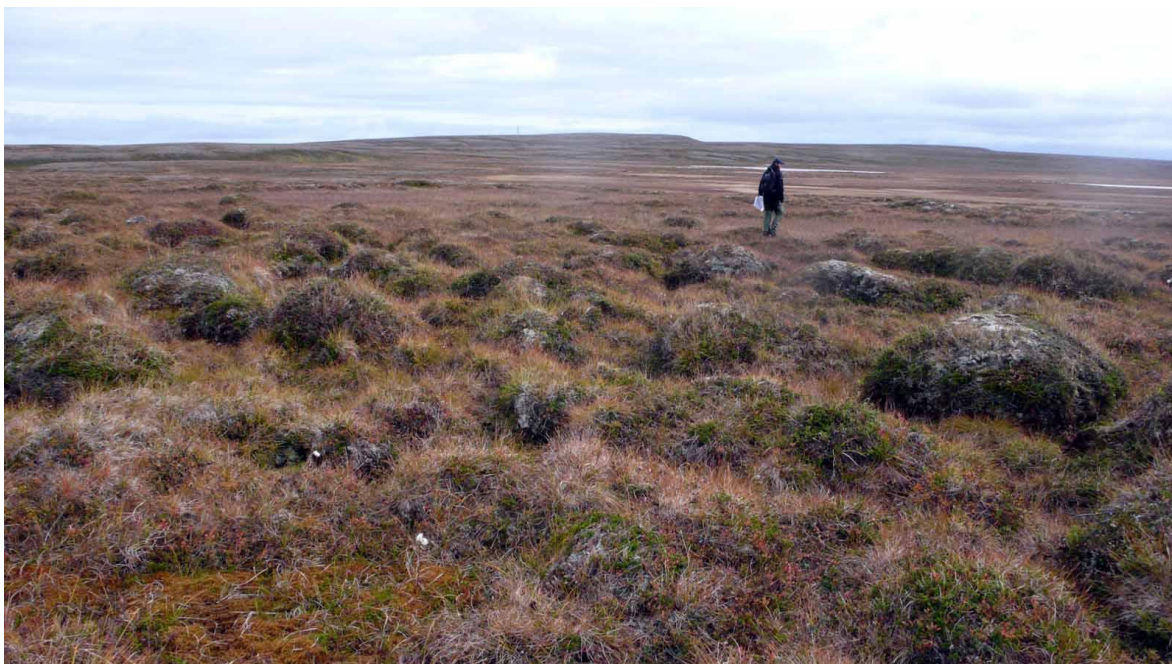
*Figur 9. Frostattuer i morenemateriale langs traséen til alternativ 1, strekning b-c (jfr. figur 5).*

Et større område med bunnmorene ligger nedenfor kanjonen og sør for randmorenen. Terrenget består av en veksling av morene og myr, med enkelte små vanndam. Morenen har godt utviklet tuemark (frostattuer) flere steder (figur 9).

Landformene er ikke spesielt verneverdige, men vannledningstraséen vil være noe mer synlig enn normalt der den krysser områder med tuemark. Den vil være mindre synlig dersom traséen legges langs grensen mellom morene (tuemark) og myr, der dette er mulig. Traséen som ble trukket opp under befaringen tar hensyn til dette.

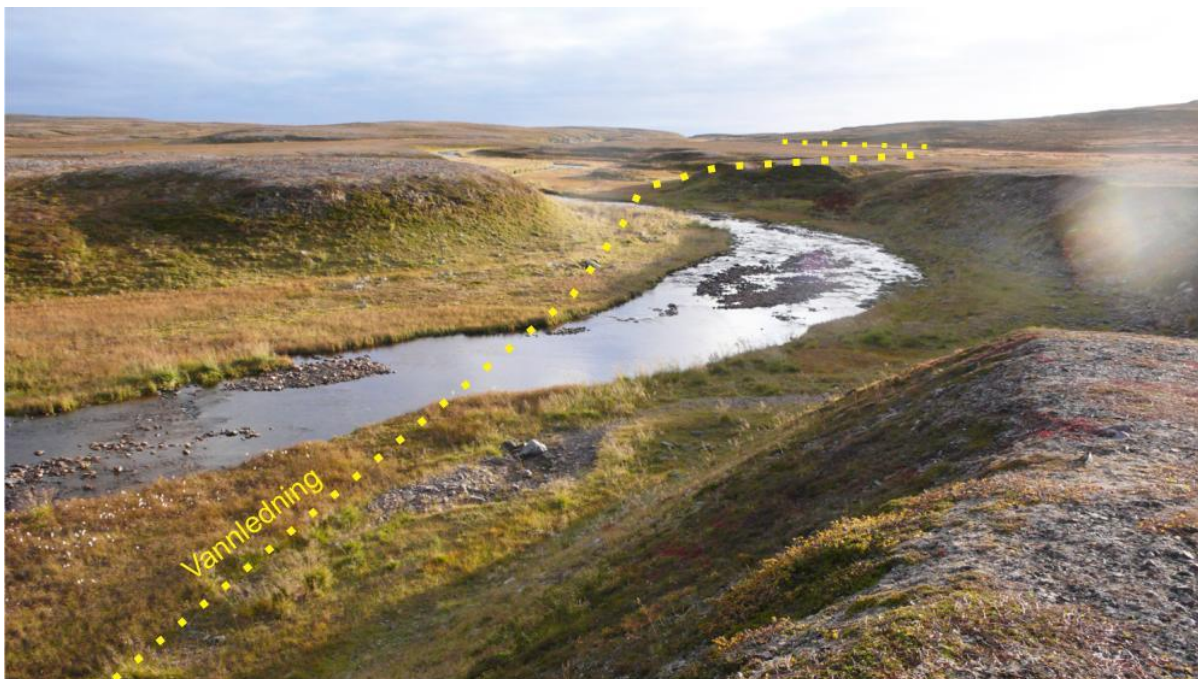
Figur 12. Breelvterrasser på begge sider av dagens elveterrasse like sydvest for Storskaret vannverk. Vannledningstraséen til alternativ 1 er inntegnet og viser overgangen fra breelvterrassen (i bakgrunnen) til elveterrassen (i forgrunnen), (jfr. punkt e, figur 5).

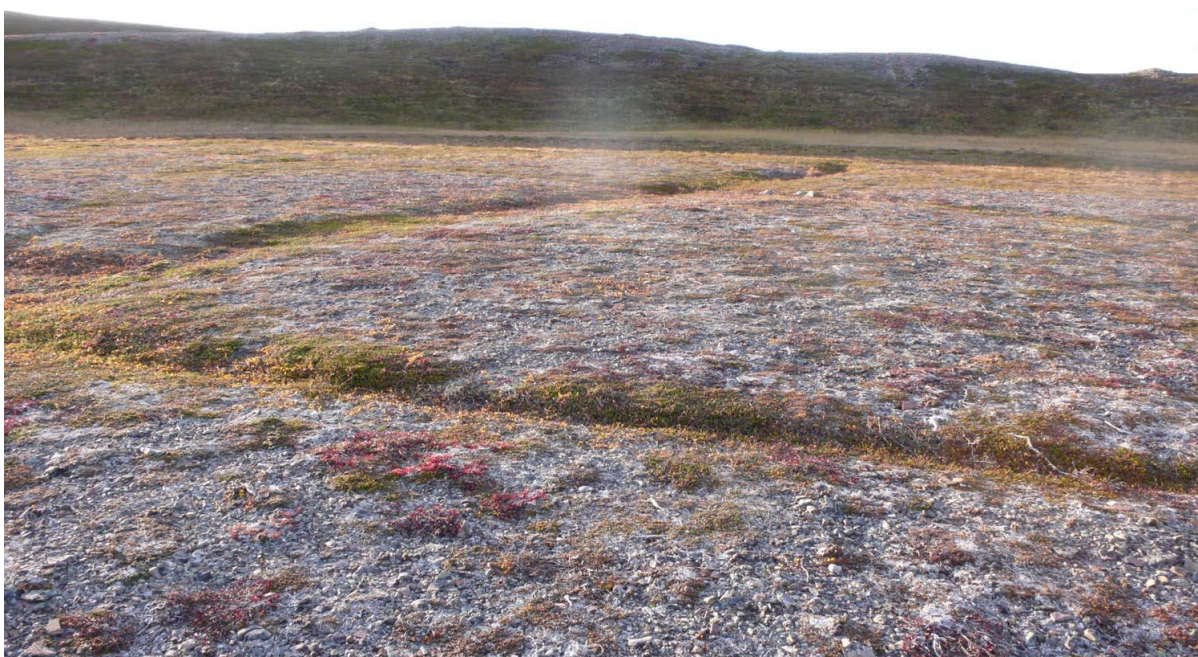
Figur 13. Tundrapolygoner på en breelvterrasse nord for traséen til alternativ 1, strekning e-f (jfr. figur 5), like til høyre for figur 12. De dype furene ble dannet for mer enn 12.000 år siden som isfylte sprekker i permafrost under kalde klimatiske forhold tilsvarende Svalbard idag.

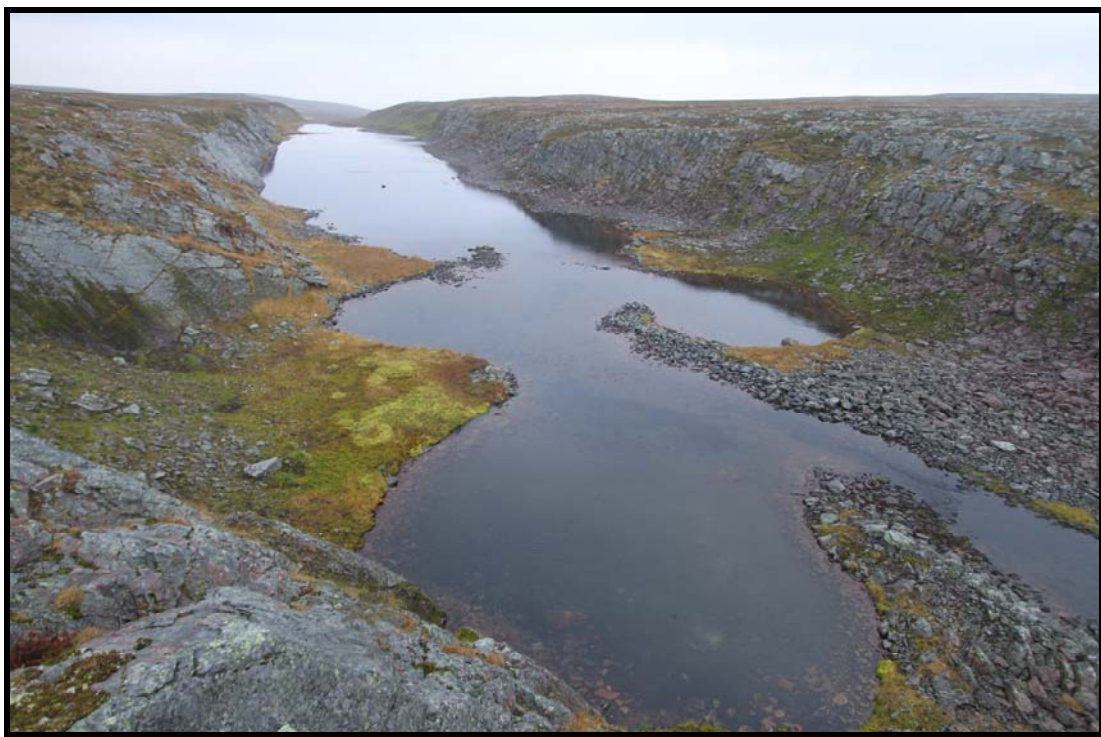
*Figur 4. Oksevatn-canyon. I den øvre delen av Storelva opp mot Oksevatn er det en karakteristisk canyon som er 50 - 100 meter bred og 1 - 20 meter dyp. Canyonen er vannfylt med rennende vann og innsjøer (20 - 40 meter brede og 1 - 2 meter dype). Foto: Guttorm N. Christensen, Akvaplan-niva.*

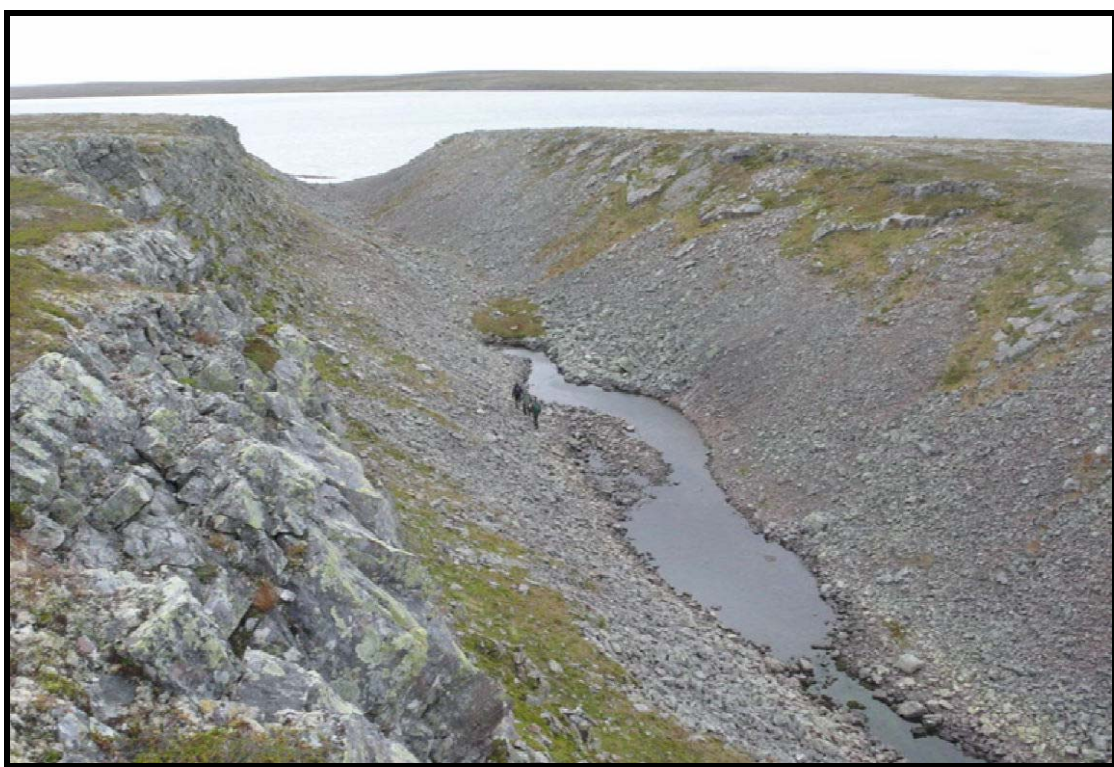
*Figur 5. Oksevatn drenerer ut i canyon og danner Storelva. Det er ikke et synlig utløp fra Oksevatn, men utløpet er delvis under overflaten med sig gjennom blokkmateriale. Foto: G. D. Corner 2009.*

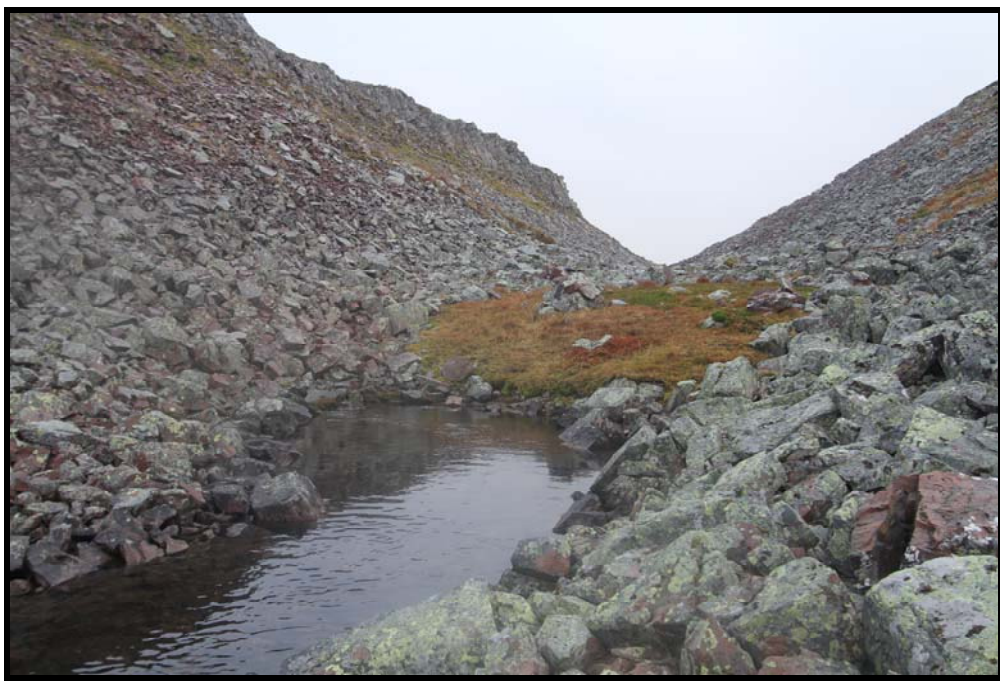
*Figur 6. Første sted Storelva kan sees i dagen omlag 120 meter fra Oksevatn. Mellom dette punktet og Oksevatn er det en betydelig voll bestående av blokkstein (5 meter høy) som vannet drenerer gjennom. Foto: Guttorm N. Christensen, Akvaplan-niva.*

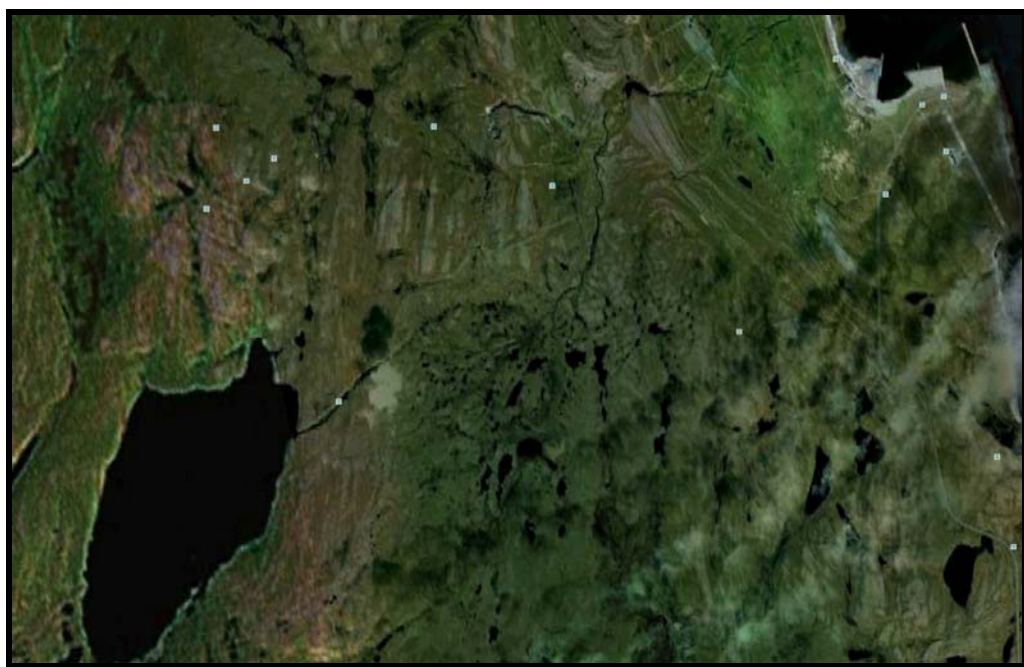
*Figur 7. Satelittbilde av Oksevatn og Storelva. Bildet viser tydelig de store myrområdene og våtmarksområdene med små innsjøer og dammer på østsiden av Oksevatn og sørsiden av Storelva. Kilde: (Google Earth).*

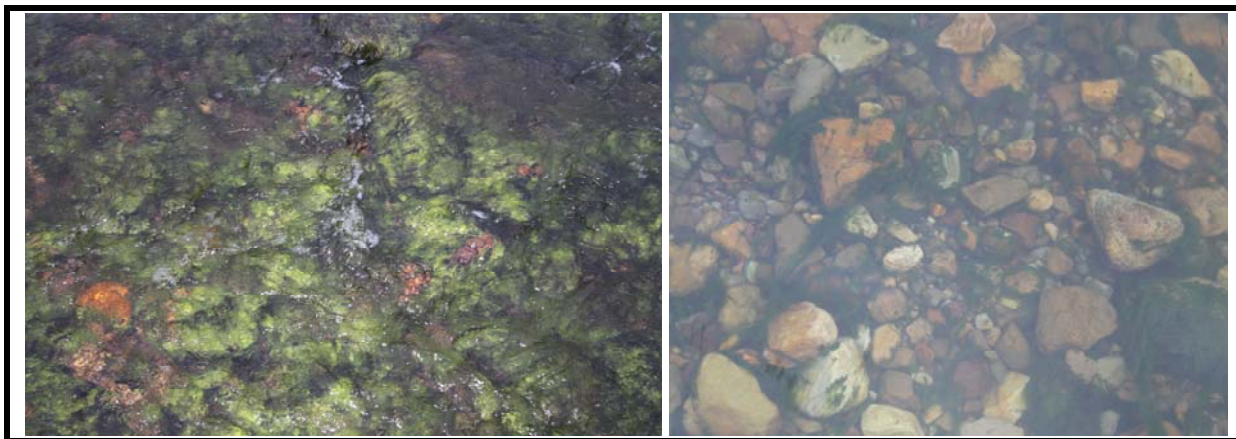
*Figur 9. Det ble foretatt en bonitering av elva der blant annet begroing og bunnssubstrat ble vurdert. Foto: Guttorm N. Christensen, Akvaplan-niva.*

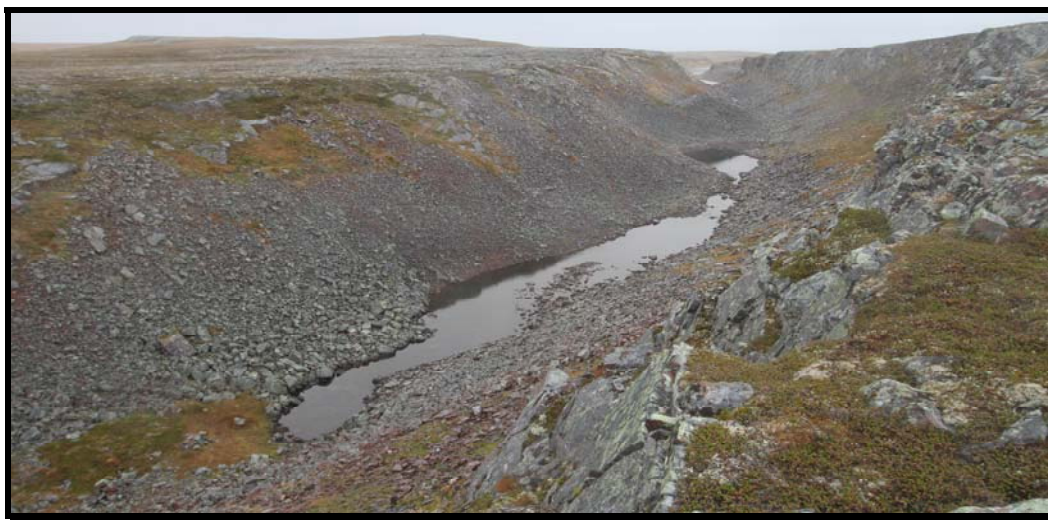
Figur 11. El-fiskestasjon 1 i Storelva. Foto: Guttorm N. Christensen, Akvaplan-niva.

Stasjon 1 ble lagt til den første lille innsjøen 120 meter fra Oksevatn (Figur 10). Den var kun et svakt drag i vannet, og stasjonen kan nærmest betraktes som en liten innsjø med en størrelse på 80 x 20 meter (Figur 11). Dybden var ned mot 1,5 meter. Det ble kun el-fisket i de grunneste partiene. Bunnforholdene bestod av finpartikulært materialet, mens strandkanten bestod av blokkstein. Det meste av fisken ble registrert strandnært og mellom blokksteinene. Det ble el-fisket på et areal tilsvarende om lag 300 m<sup>2</sup>.

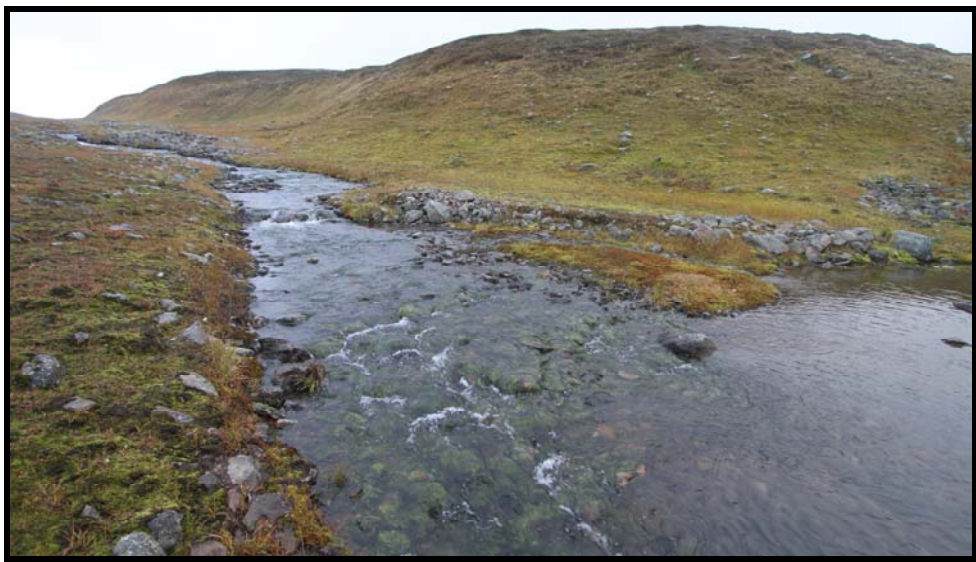
*Figur 12. El-fiskestasjon 2 i Storelva. Foto: Guttorm N. Christensen, Akvaplan-niva.*

Stasjon 2 ble lagt om lag 1200 meter fra utløpet av Oksevatn der canyon åpner seg opp (Figur 10). Elva hadde en bredde på om lag 3 meter og med en dybde på opptil 30 cm (Figur 12). Det var en middels til sterk strømhastighet på stasjonen. Bunnforholdene bestod av grov grus og noe stein og det var betydelig med begroing. Det ble el-fisket på et areal tilsvarende 130 m<sup>2</sup>.

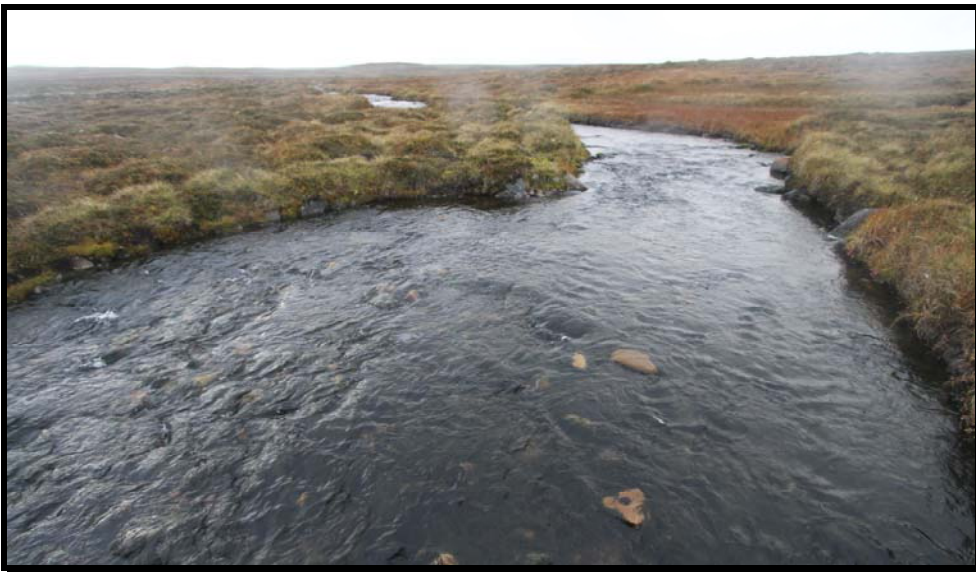
*Figur 13. El-fiskestasjon 3 i Storelva. Foto: Guttorm N. Christensen, Akvaplan-niva.*

Stasjon 3 ble lagt om lag 100 meter nedstrøms stasjon 2 (Figur 10). Elva hadde her en bredde på 3 – 4 meter og en dybde på opptil 20 cm (Figur 13). Det var en middels sterk strømhastighet og bunnforholdene bestod av en blanding av grov grus og noe stein. Det var betydelig med begroing. Det ble el-fisket på et areal tilsvarende 150 m<sup>2</sup>.

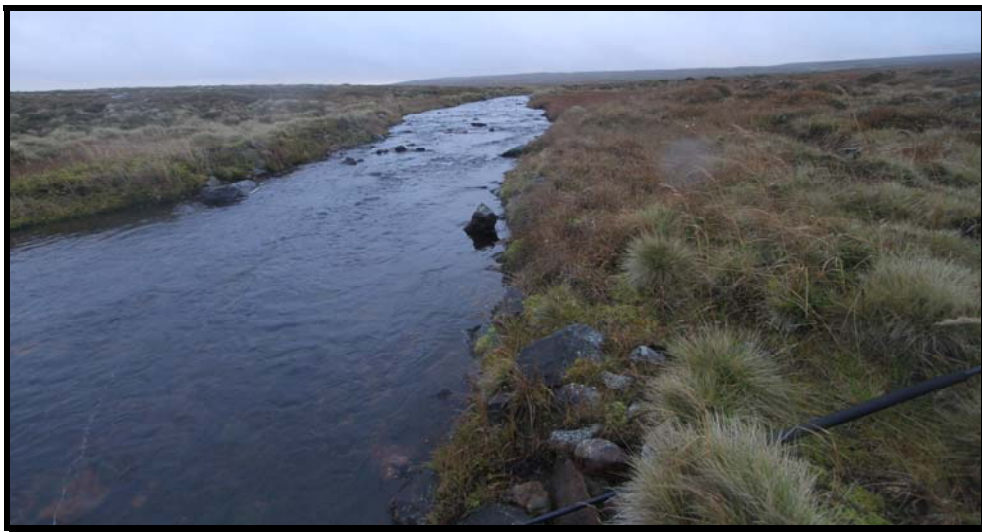
*Figur 14. El-fiskestasjon 4 i Storelva. Foto: Guttorm N. Christensen, Akvaplan-niva.*

Stasjon 4 ble lagt rett nedstrøms myrområdene, om lag 2,5 km fra Oksevatn (Figur 10). Elva hadde her en bredde på 3 – 4 meter og en dybde på opptil 40 cm (Figur 14). Det var en middels sterk strømhastighet og bunnforholdene bestod av en blanding av grov grus, noe stein og blokkstein. Det var betydelig med begroing i form av alger og mose i elveløpet. Det ble el-fisket på et areal tilsvarende 200 m<sup>2</sup>.

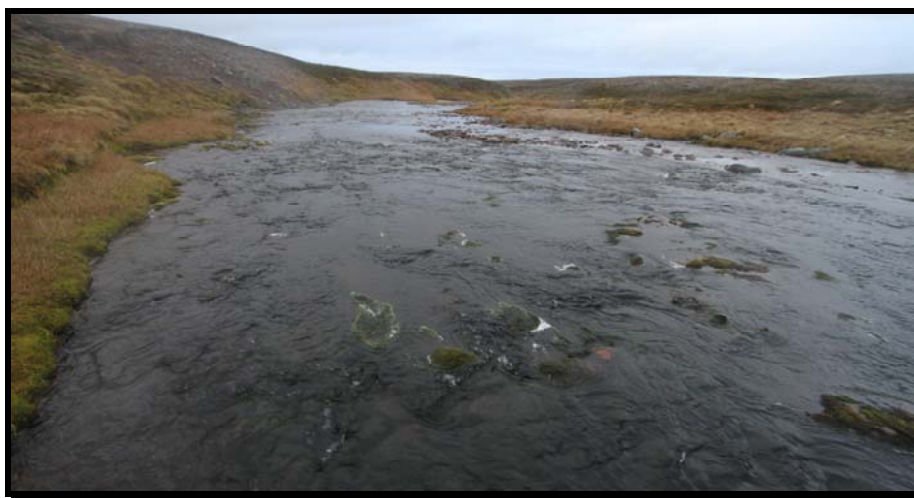
*Figur 15. El-fiskestasjon 5 i Storelva. Foto: Guttorm N. Christensen, Akvaplan-niva.*

Stasjon 5 ble lagt om lag 100 meter nedstrøms stasjon 4 (Figur 10). Stasjonen ligger nedstrøms der hovedelva fra det store myrområdet kommer inn i Storelva (Figur 15). Elva hadde her en bredde på 6 meter og en dybde på opptil 30 – 40 cm. Det var en middels sterk strømhastighet, og bunnforholdene bestod av en blanding av grov grus og noe stein. Det var betydelig med begroing i form av alger og mose i elveløpet. Det ble el-fisket på et areal tilsvarende 200 m<sup>2</sup>.

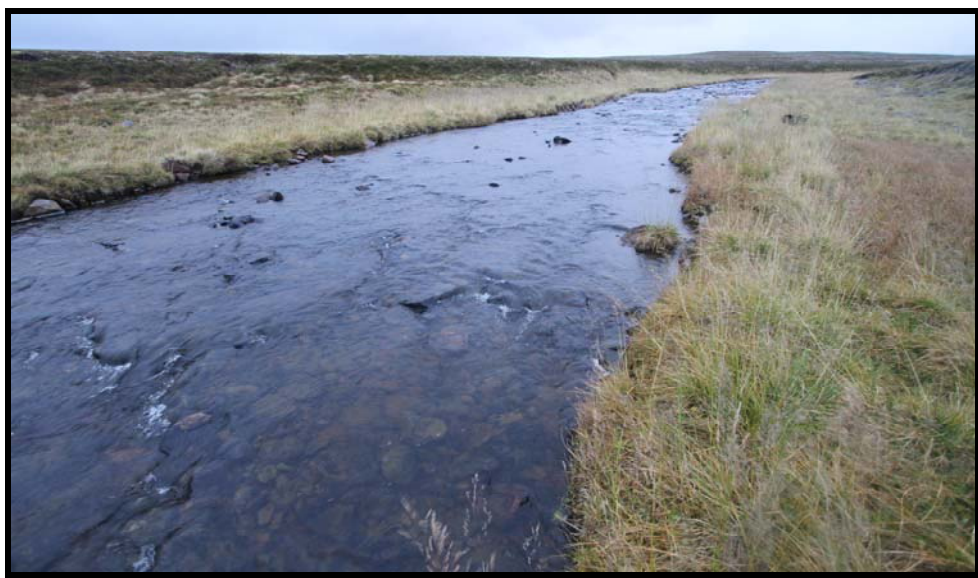
*Figur 16. El-fiskestasjon 6 i Storelva. Foto: Guttorm N. Christensen, Akvaplan-niva.*

Stasjon 6 ble lagt langt ned i vassdraget om lag 700 meter oppstrøms Storskaret vannverk (Figur 10). Elva hadde her en bredde på 6 – 8 meter og en dybde på opptil 30 cm (Figur 16). Det var en middels sterk strømhastighet og bunnforholdene bestod av en blanding av grov grus og noe stein. Det var lite begroing i denne delen av vassdraget. Vannet var svakt myrfarget (gulbrunt). Det ble el-fisket på et areal tilsvarende 320 m<sup>2</sup>.

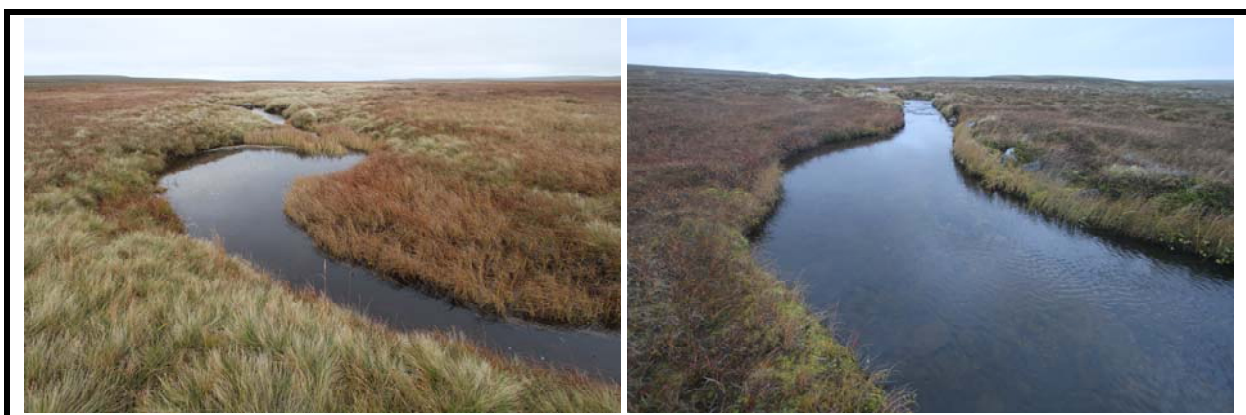
*Figur 17. Storelva var stilleflytende og dyp i myrområdene og det ble ikke funnet egnede el-fiskestasjoner i denne delen av vassdraget. Foto: Guttorm N. Christensen, Akvaplan-niva.*

Det ble ikke lagt noen prøvelfiskestasjoner i den delen av vassdraget som renner gjennom myrområdene. Årsaken var at elva i dette området ikke hadde noen egnede områder for å etablere en el-fiskestasjon, noe som skyldes at elva var for dyp (> 1 meter). Det ble allikevel el-fisket usystematisk og det ble påvist fisk på hele strekningen, men tettheten betraktes som svært lav.
