## Finsåna - Siravassdraget

Vurdering av vassdragsreguleringens virkning på vassdragsnatur

Terrateknikk utredning nr. 14 – 2013

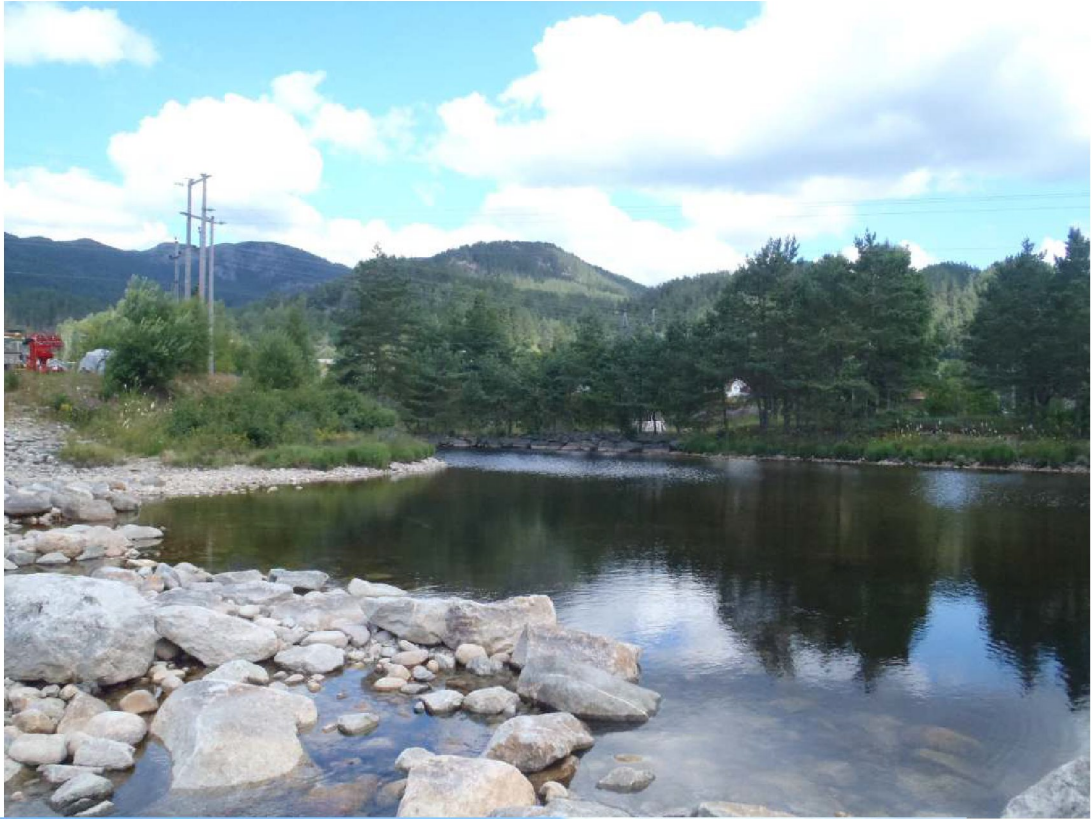
**Foto 1675 under**, viser Finsånas utløp til Sira (midt i bildet), og er fotografert fra celleterskelen som holder vannstanden i Sira straks nedstrøms samløpet. Samløpet skjer i en urbanisert del av Tonstad, med begrensede naturkvaliteter som følge av disposisjoner i nærområdet til elva.

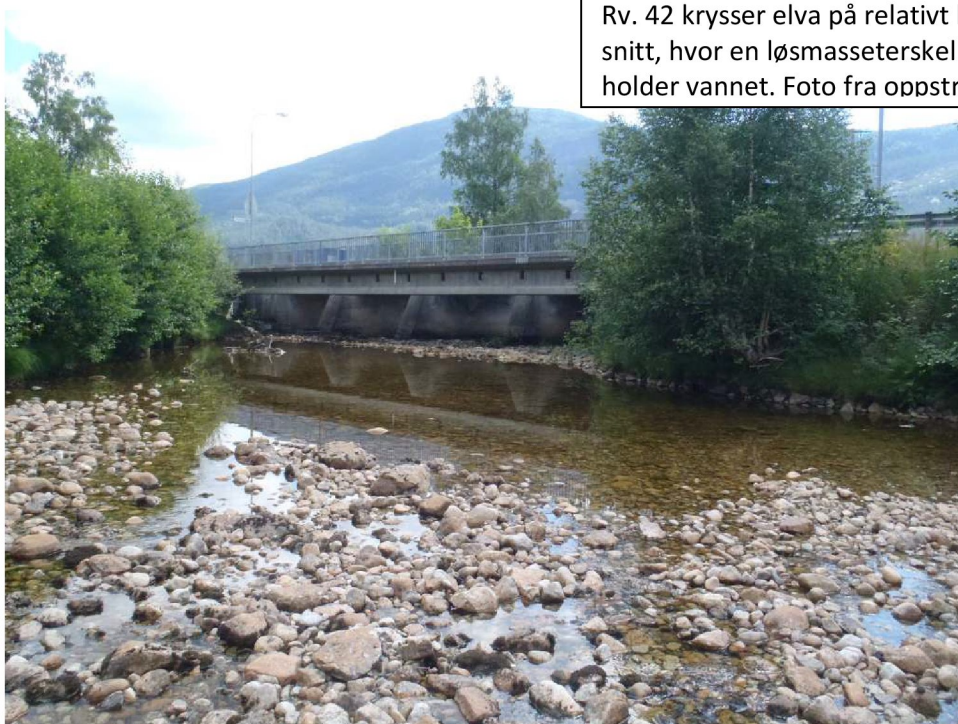
Venstre side (høyre/venstre alltid beskrevet i strømmens retning) av avsnitt 1 er teknisk påvirket, primært som erosjonssikring/flomvoll. Oppstrøms Rv 42 broa (**foto 1679 under**) skjules sikringen av velutviklet, yngre kantvegetasjon, og ha bare begrenset negativ virkning påvassdraget

Rv. 42 krysser elva på relativt bredt tverrsnitt, hvor en løsmasseterskel i noen grad holder vannet. Foto fra oppstrøms side.

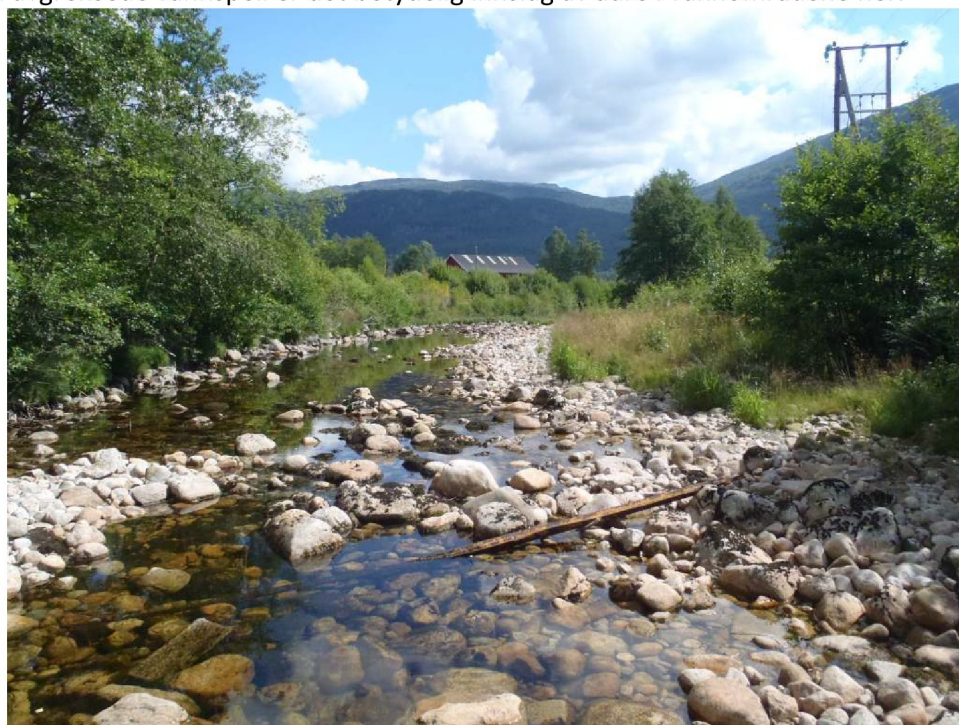
**Bildet under (1688)** er tatt om lag 200m oppstrøms Rv. 42 broa. Breddene er i hovedsak naturlige på h. side, stedvis forsterket på v. side. Stedvis skogdannende kantvegetasjon av en viss verdi. Tross grunne og i stor grad avgrensede vannspeil er det betydelig innslag av aure i vannområdene her.

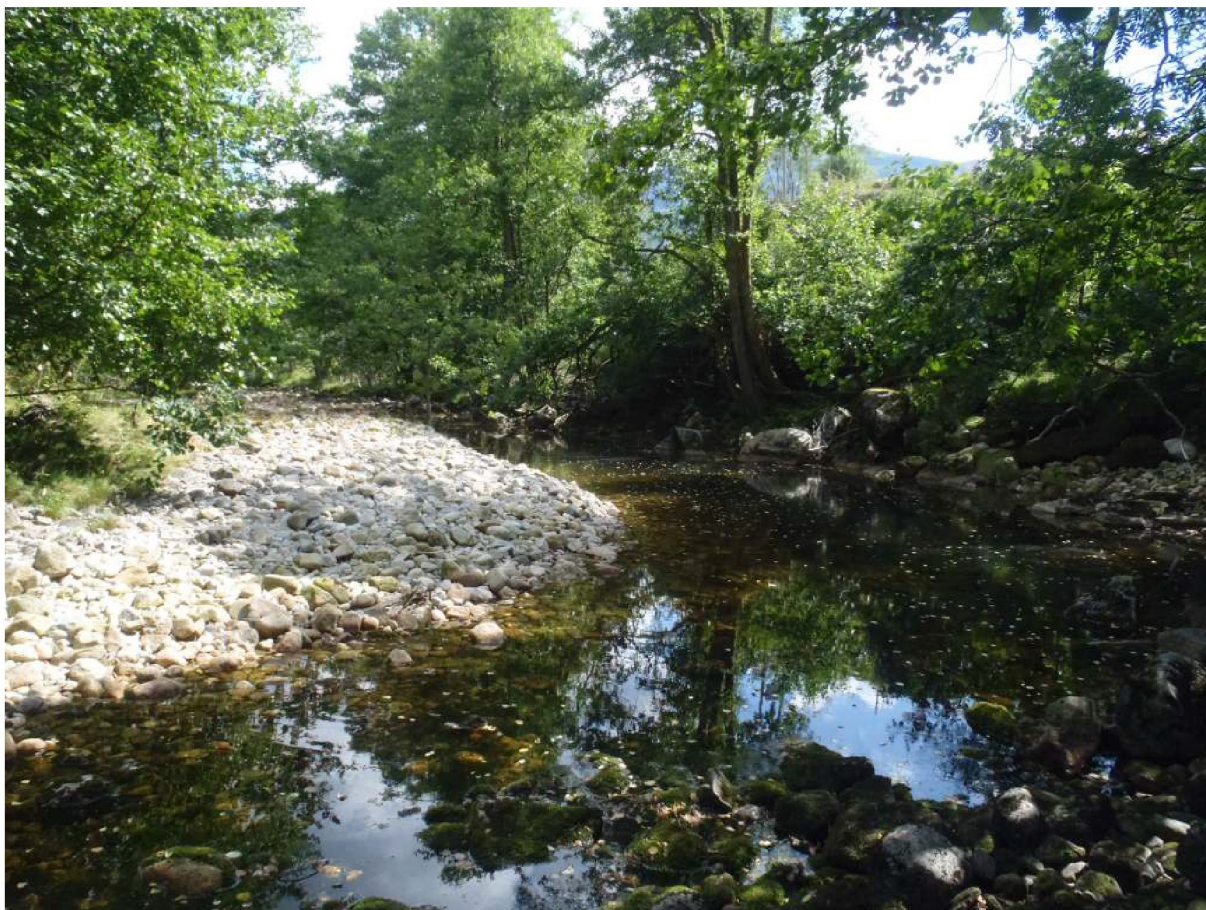
De øverste 200m av avsnitt oppstrøms side og viser På motsatt side av elva er situasjonen langt verre. Det er her fylt ut med varierende masse ut til elva og åpenbart godt inn i flomsonen; det er pr. september 2013 omfattende spor av sand og finmasse erodert bort fra foten av materiale fylt ut fra eiendommen som grenser mot venstre side av elva øverst i avsnitt 1. Deler av dette materialet er avsatt over normalvannssonen, på gress og i vegetasjon langs elvas venstre side ned til bratt venstresving, og gir utvetydig beskjed om aktiv erosjon fra utfyllingsområdet. I innersvingen er det avsatt større mengder sand i flomvannssonen på land, og betydelige mengder nevestein i vannssonen, **jf foto under (1694)**. Slike avsetninger er hydraulisk problematiske da de innsnevrer løpet, men har samtidig plassering (innersving) som gjør at de bare i liten grad blir spylt ut av flomkreftene; i innersving fungerer elvas selvrensingsevne dårlig. Isteden øker belastningen på motstående bredd; yttersvingen. På gjeldende lokalitet er det aktiv erosjon i denne yttersvingen, selv om massebindende svartorbestand har bidratt godt så langt til å binde denne bredden, er det nå utgraving og bunnsenking i yttersvingen. Det er sannsynlig at massetilførsel og avlagring i innersving har økt presset og erosjonskreftene på yttersving/høyre side. Kommunen har i sitt dokument til revisjon av Finsånakonsesjonen påpekt denne punkterosjonen som et problempunkt som må rettes opp.

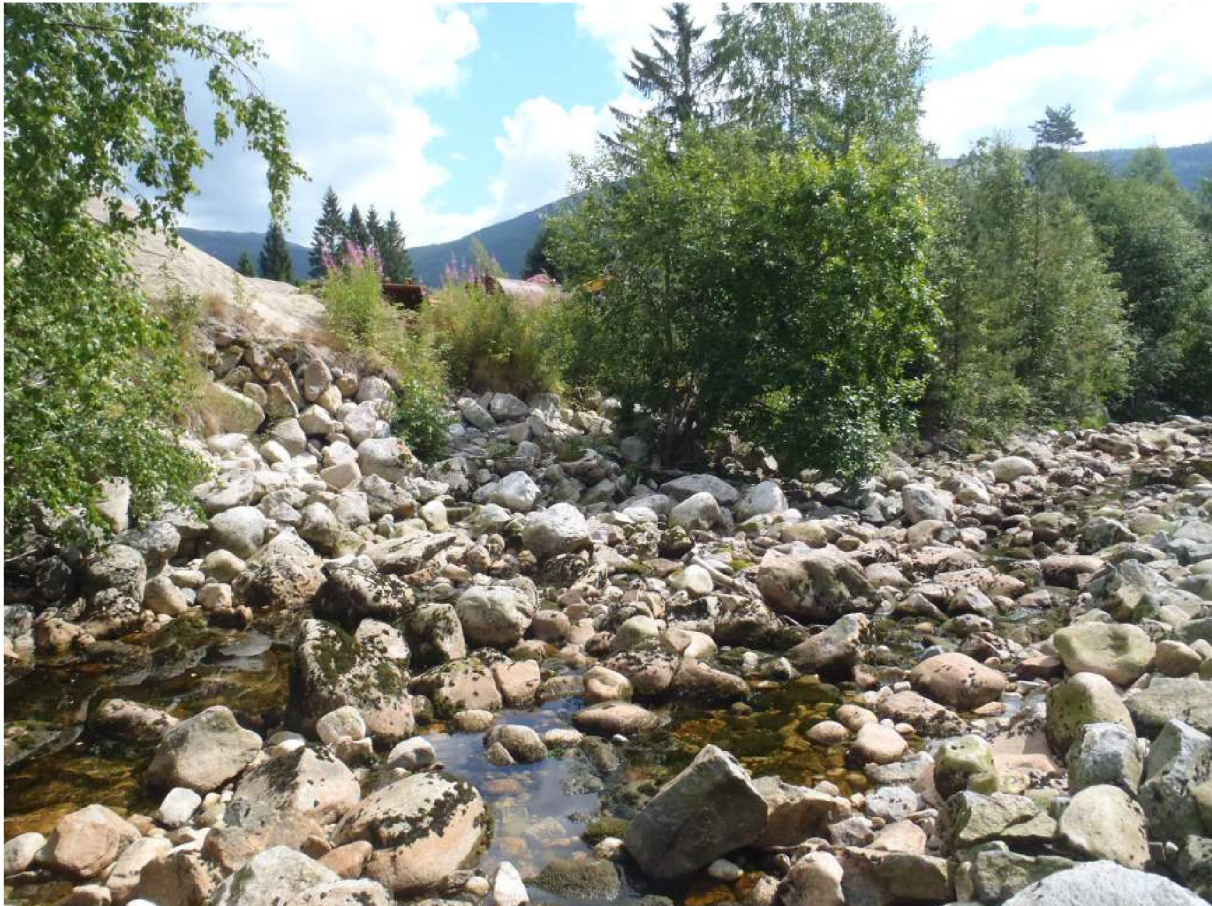
observerte bildet, jf forrige side, henger ofte sammen, med erosjon igangsatt fremprovosert eller forsterket ved avlagret masse i innersving. På **bildet under (1702)** ser man fyllingskant fra industriområde på venstre side øverst i avsnitt 1. Som fremgår er elveløpet her relativt bratt og dominert av forholdsvis grov stein. Det betyr at finere masser som tilføres elveløpet på dette avsnittet vil føres nedover til del av elva med roligere hastighet, det være seg en kulp, et bredere avsnitt eller eksempelvis en innersving – hvor vannkreftene ikke opererer. Den store banken med nevestein som er avlagret i innersvingen 150m lenger nede, jf. foto på forrige side, vil således typisk være materiale som er ført ut av dette avsnittet og avlagret på første sted med tilstrekkelig lav strømpåvirning.

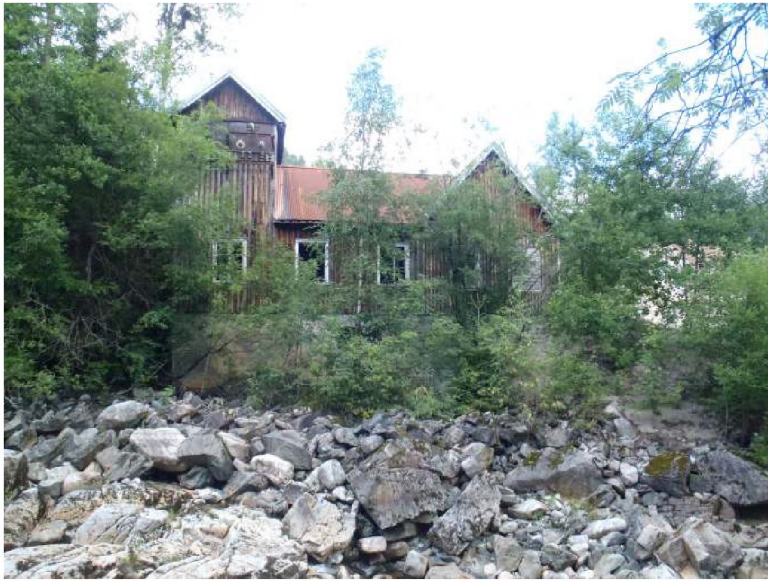
**Foto under (1706):** På venstre side av elva og ganske nær avsnitt 1, finner man den gamle kraftstasjonen som produserte på grunnlag av vann fra Finsådammen (mer om den siden).

Den gamle kraftstasjonen har særpreget form og utgjør et interessant industri-kulturminne, især i sammenheng med Finsådammen et par hundre meter høyere oppe. Bygningen er uten maskineri og elektriske installasjoner pr juli 2013, er ikke i bruk men fremstå som mulig å redde

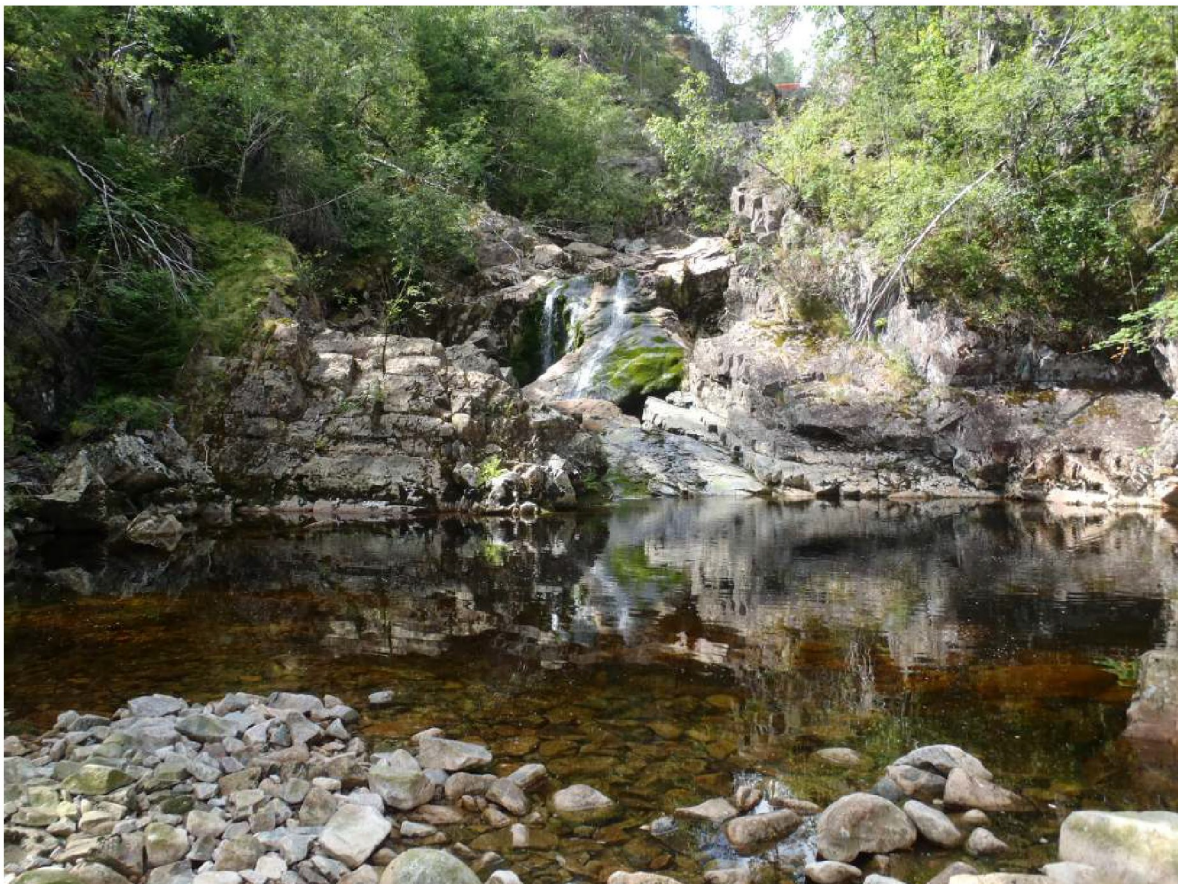
Den gamle kraftstasjonen er nærmeste punktet man er til avsnitt 2 med vei eller infrastruktur, resten av avsnitt 2 er i naturtilstanden. Det er for avsnitt 2 især verdien av selve elveløpet, utforming, avgrensede vannforekomster og det avgrensede landskapsrommet elveløpet skaper som gir verdi. Samlet gjør dette at det er en betydelig naturopplevelse å vandre opp avsnitt 2, og også et stykke natur som til vanlig ikke kan besøkes. **Bildet under (1715)** viser fosseløp midt på avsnitt 2.

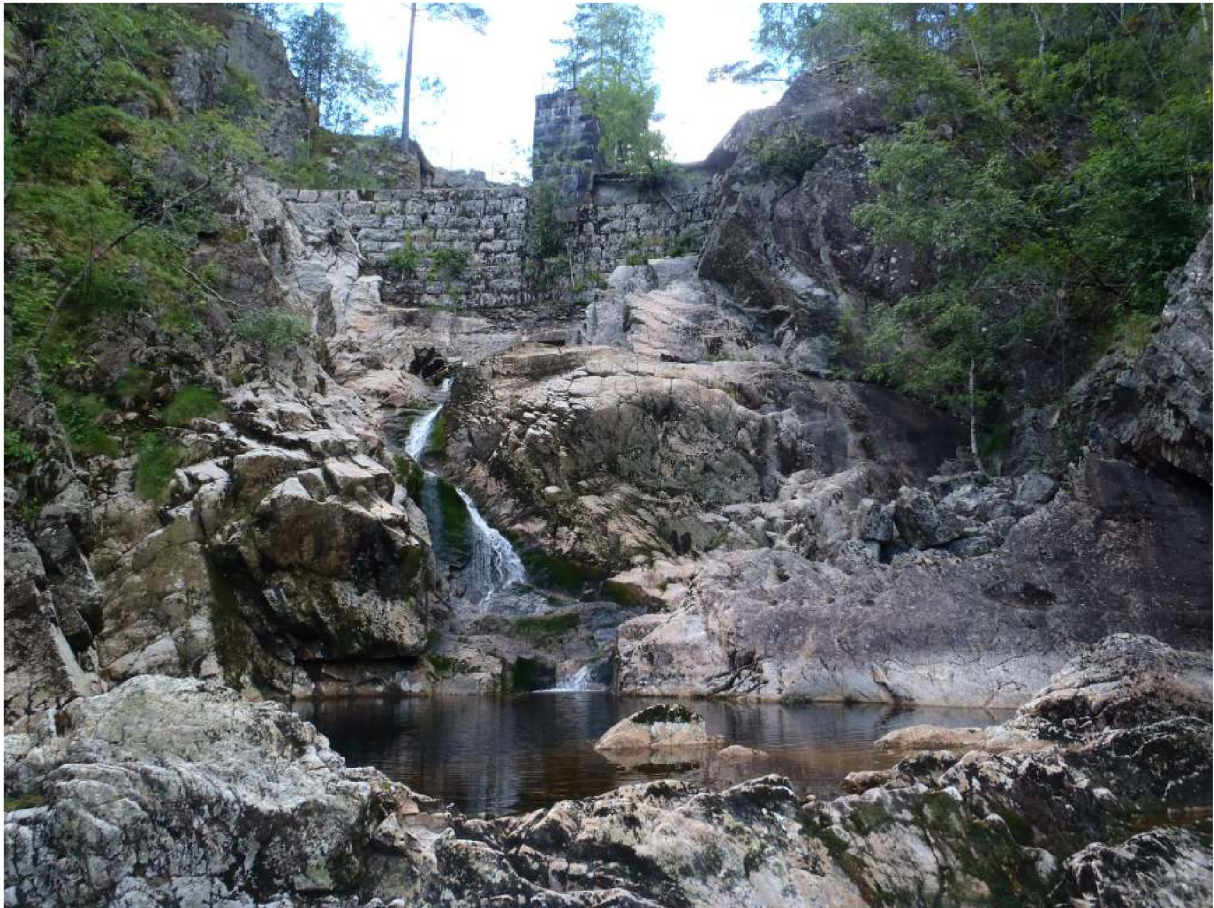
Elveløpet går dypere ned i berget når man nærmer seg oppstrøms grense i avsnitt 2 og Finsådammen. Elveløpet fremstår som slipt og omfatter stedvis jettegryter av store dimensjoner. Siden løpet er et rent og tett bergløp, er det stort innslag av stående vannforekomster til enhver tid, og man må ta seg fram langs siden av løpet. Kulpene kan være relativt dype, og flere omfatter fisk som må ha sluppet seg ned fra oppstrøms side. På [bildet under \(1718\)](#) ser man elveløpet opp til Finsådammen. En stor kulp gir landskapsrommet særlig verdi.

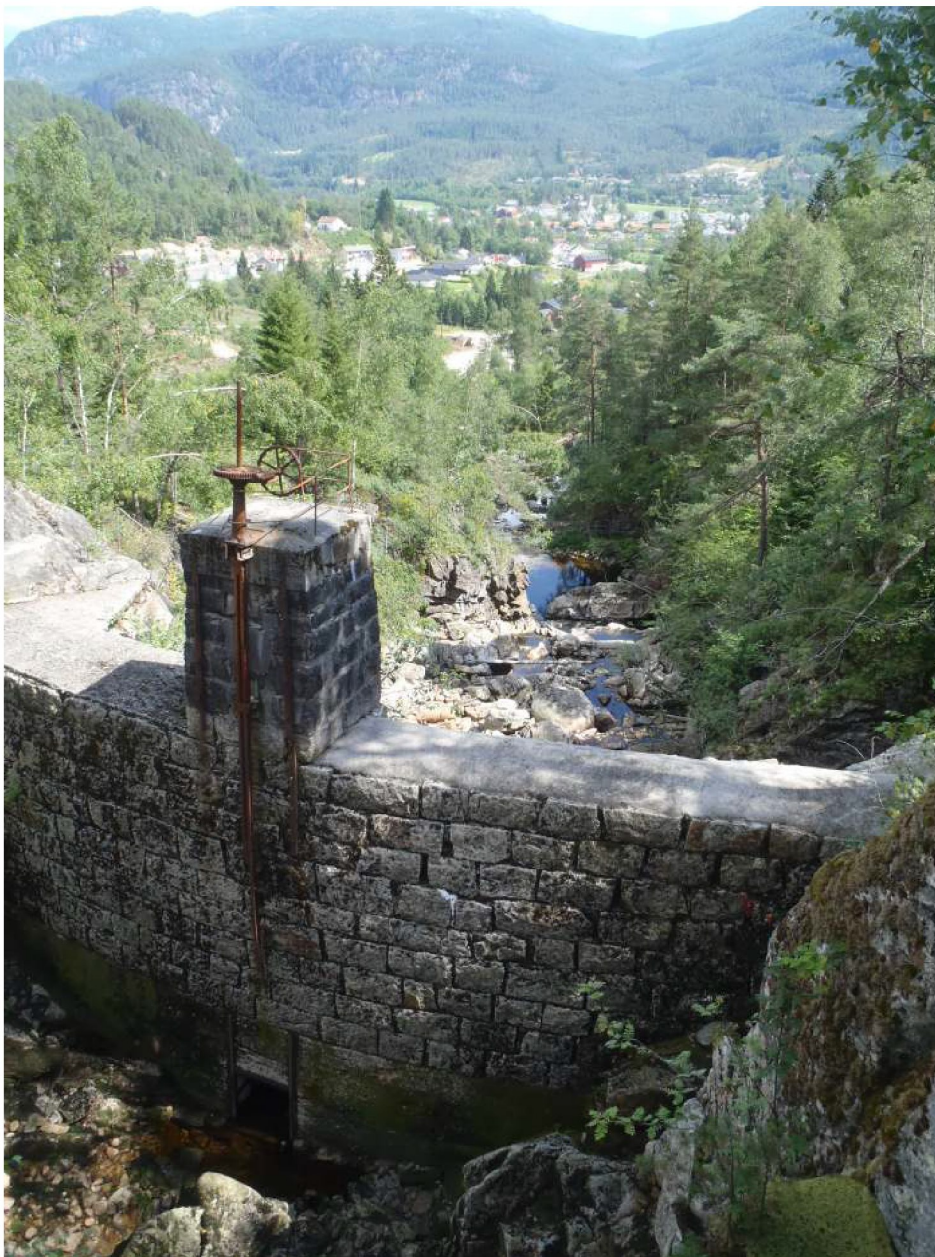
**Bildet under (1720)** viser Finsådammen i dagens situasjon. Det er en hvelvet steindam av betydelige dimensjoner bygget i den smaleste og bratteste delen av Finsåna. Dagens vannføring passerer bunnløpet synlig nederst til v. i bildet. I operativ form ble vannføringen ledet fra Finsådammen og ned til et lite kraftverk på venstre side av elva ca 200m nedenfor dammen, jf avsnitt 1. Finsådammen er i dag en besøkt attraksjon med parkeringsplass og informasjon, og er beliggende tett ved fv. 42 to kilometers kjøring fra Tonstad sentrum.

Findalsdammen avgrenser bare et meget lite basseng, og har ikke representert annet enn et ganske ubetydelig magasin, først og fremst et inntaksmagasin for kraftverket. Oppstrøms bergfestene for dammen blir derfor Finsåna snart flatere, og dominert av ganske grov stein i løpet.

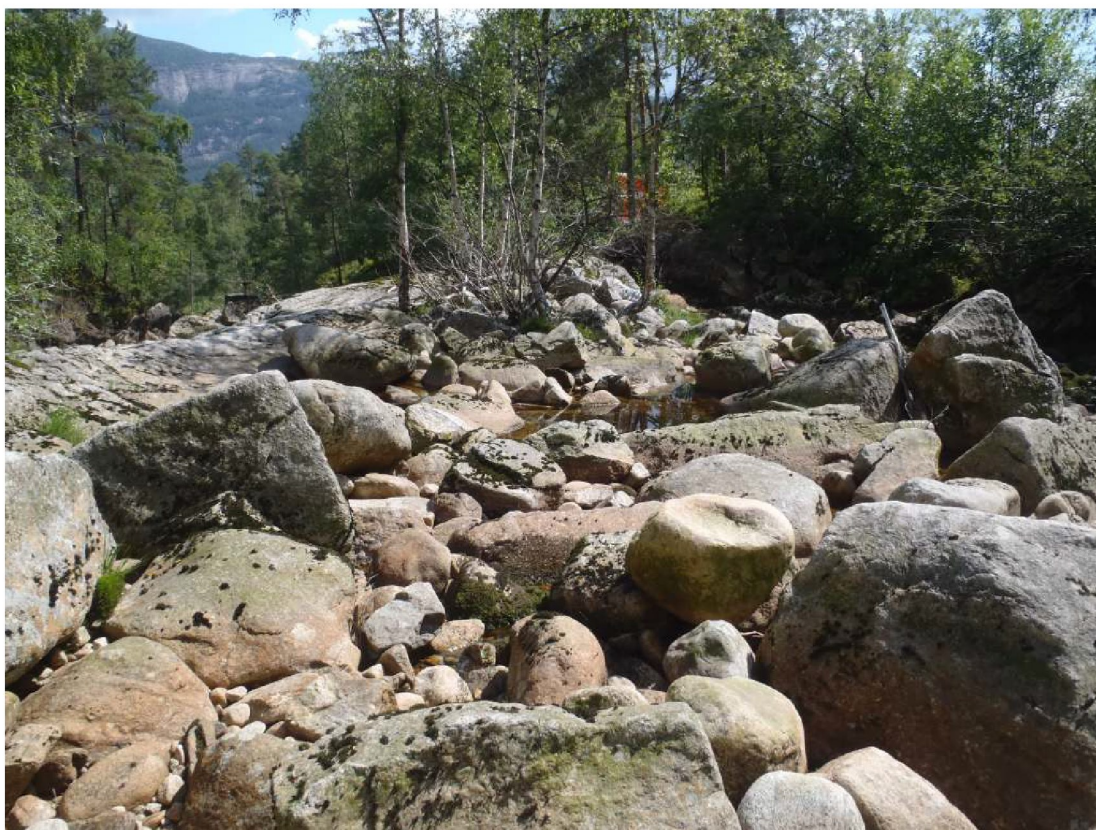
Avsnittet er 800m langt og starter straks oppstrøms Finsådammen, **jf foto 1724 under**. omfatter elveløp med begrenset fall og hovedsakelig i grovere steinmasser, i form av strykområder eller utspylte stillevannsområder. Overgangen gjenfinnes straks oppstrøms Finsådammen, jf foto under. Her finnes overgangen mellom elveløp i berg og elveløp i grovstein. Straks over fossenakken i venstre del av bildet kan den flate/firkantede toppen, med reguleringsratt for Finsådammen skimtes.

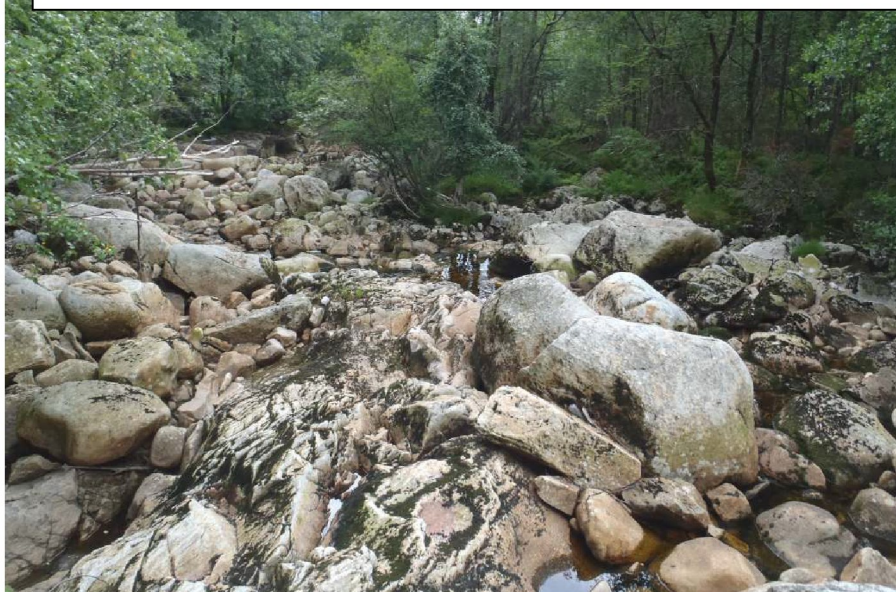
Foto 1728 under er 200m opp i avsnitt 3 og kort oppstrøms broa for Rv. 42 som krysser Finsåna ved Finsådammen. Grov stein veksler med berg i elveløpet. Naturlig kantvegetasjon.

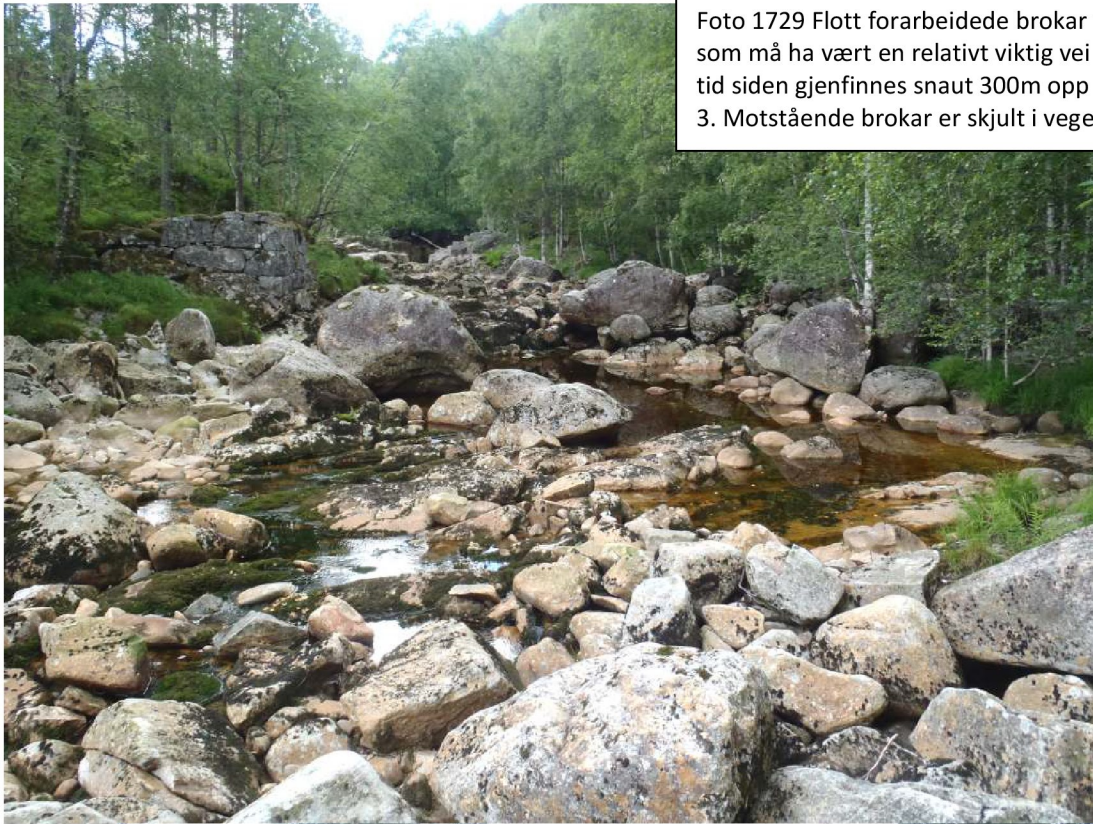
Foto 1729 Flott forarbeidede brokar fra hva som må ha vært en relativt viktig vei for lang tid siden gjenfinnes snaut 300m opp i avsnitt 3. Motstående brokar er skjult i vegetasjon.

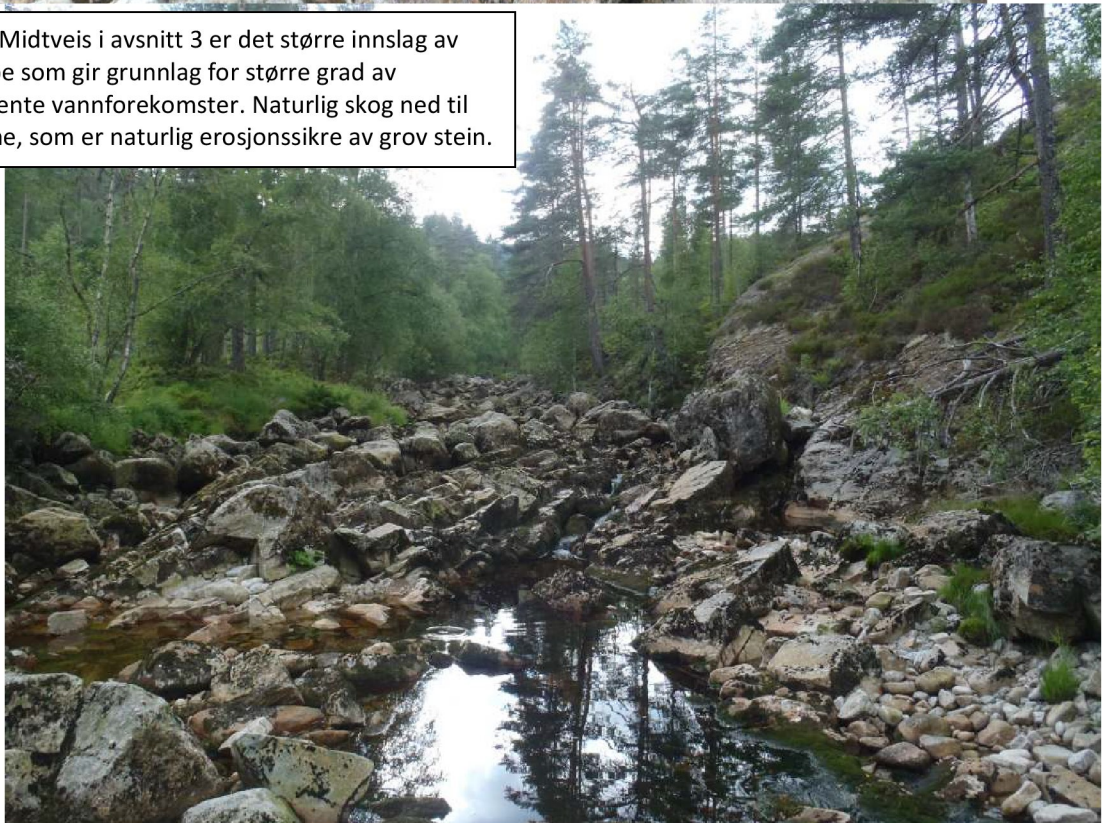
B 1739. Midtveis i avsnitt 3 er det større innslag av berg, noe som gir grunnlag for større grad av permanente vannforekomster. Naturlig skog ned til breddene, som er naturlig erosjonssikre av grov stein.

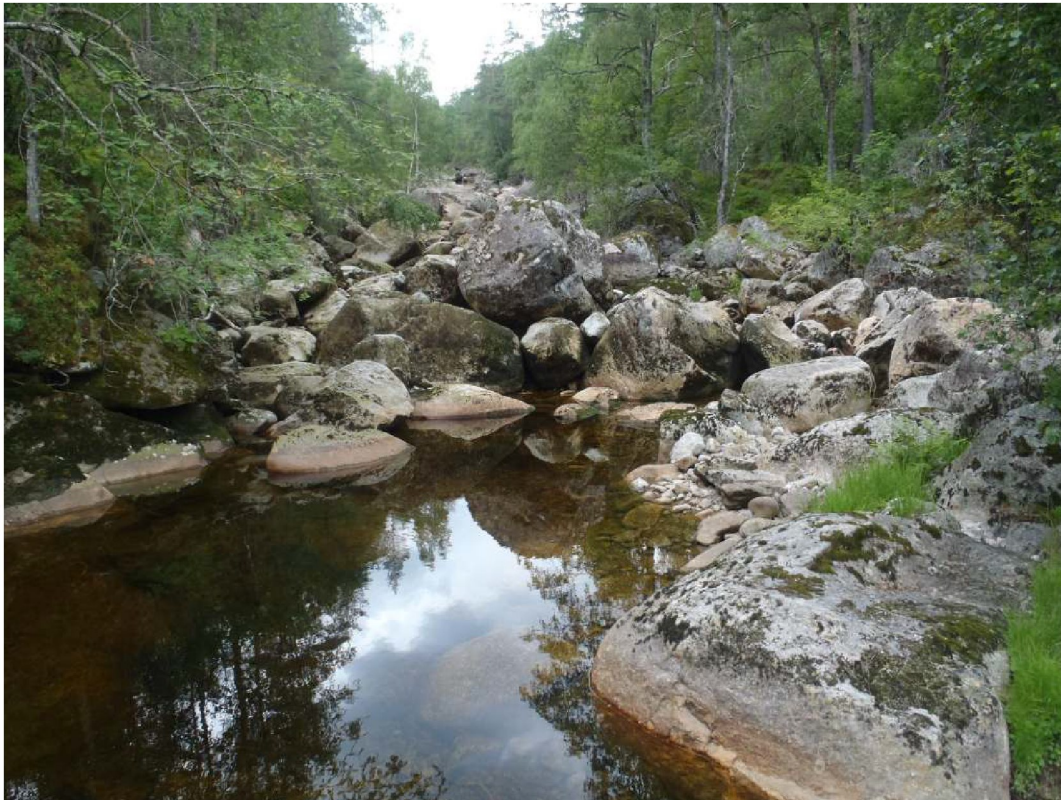
**Bildet under (1743)** er fra ca 100m før overgangen til avsnitt 4. Mye grov blokk i elveløpet, enda i sin helhet i naturtilstanden. Fast fjell utgjør bunn i løpet, og sikrer mye stående vannspeil i løpet.

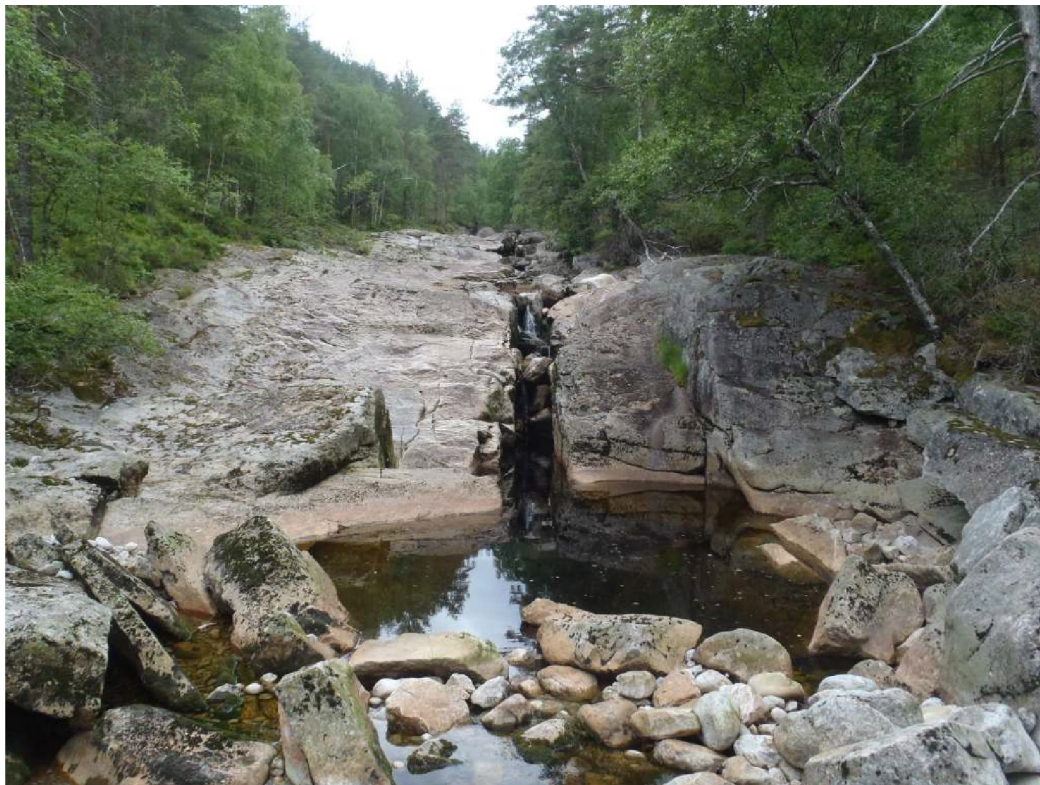
Avsnitt 4 går i sin helhet i naturlandskapet, og tar til ved en særpreget struktur, hvor en smal svakhetssone i berget (**bilde 1745 under**) gir plass til elvas lavvannsføring. Strukturen er en av mange karakteristiske former i Finsåna. Skuldrene er glatt svaberg og gir plass for større vannføringer.

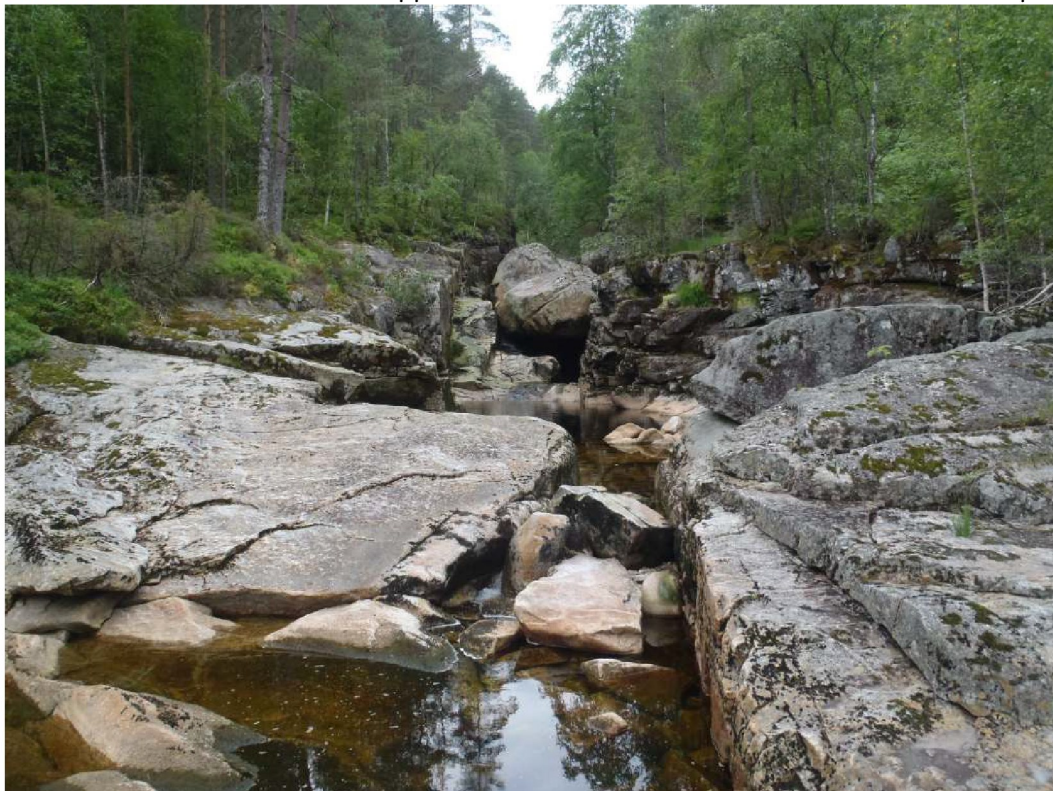
**Bilde 1748 under:** 100m videre oppover er svakhetssonen bredere men dominerer løpets utforming.

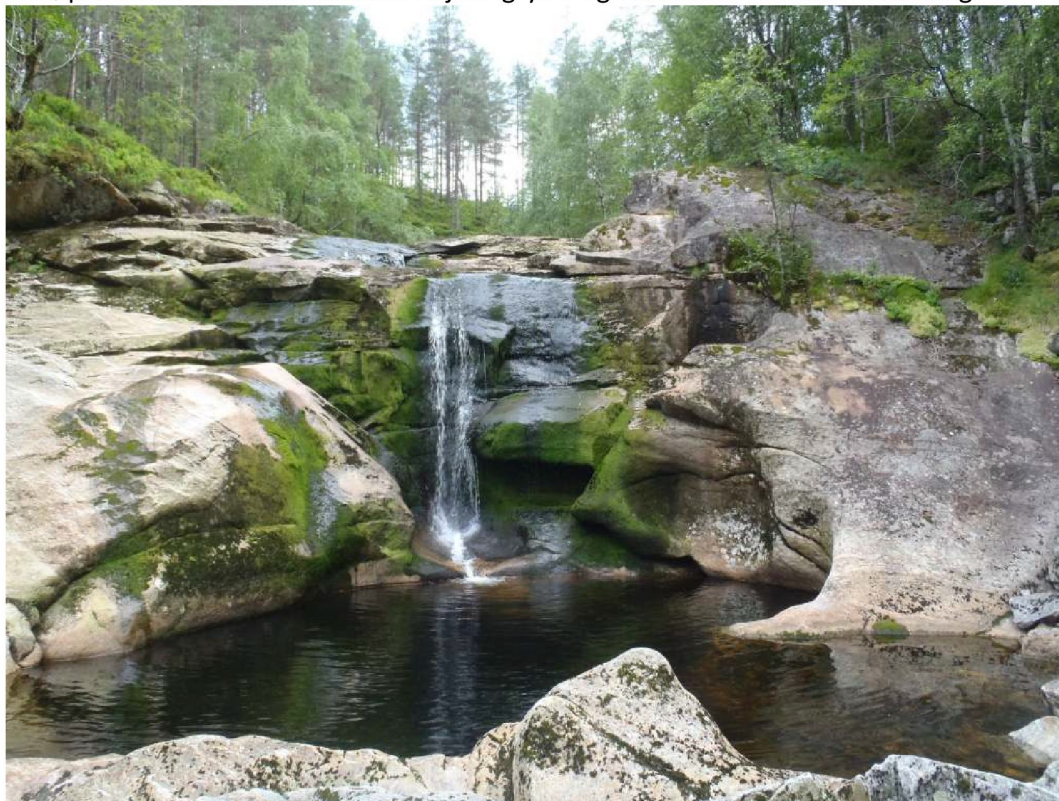
**Bildet 1760 under** er 300m fra overgangen mot avsnitt 5. Her er svabergsformer viktige innslag, og disse omfatter stedvis iøyenfallende og meget vakre elveformer av stor verdi som vassdragslandskap. Kulpen og fosseløpet under omfatter meterstore jettegryter og vannrenner av flott utforming.

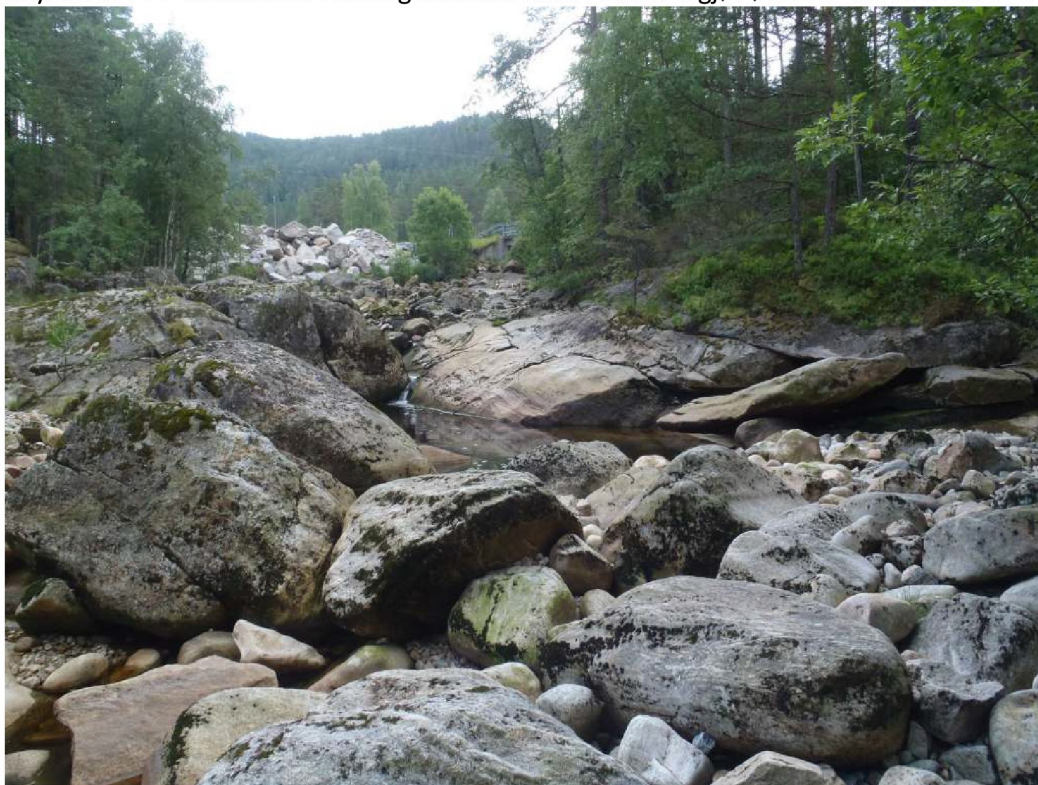
**Bilde 1766 under** viser grensen mot avsnitt 5 = broa til Fed skiarena. Utfylling øvrest i bildet er knyttet til Fed skiområde. Svabergsfossene midt i bildet utgjør øverste del av avsnitt 4.

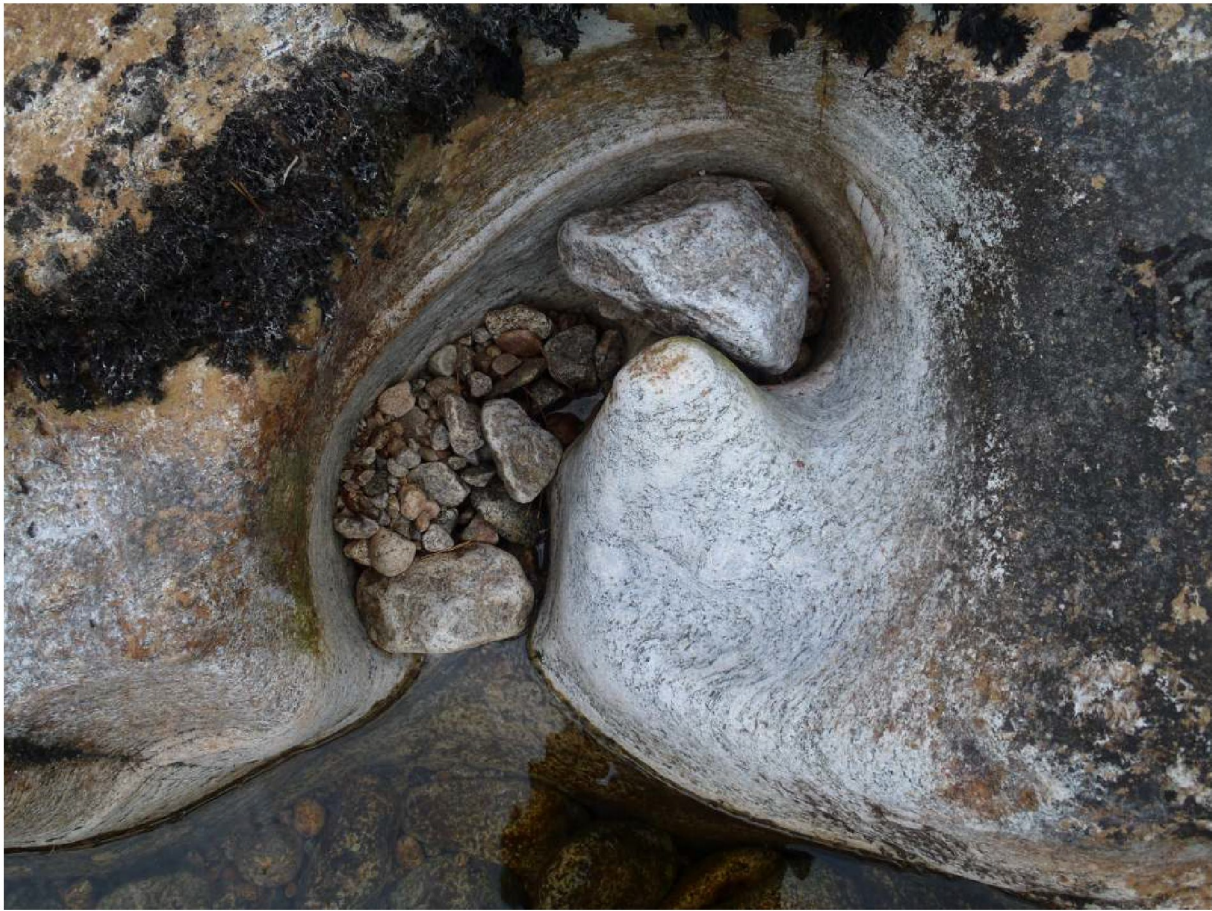
Avsnitt 4 utmerker seg særskilt med sitt store innslag av slipte fjellformer, fosseløp i svaberg, stående vannspeil og småfusser omkranset av naturlig skog, og utgjør et flott og særpreget vassdragslandskap. Resultatene av noen tusen års nennsom polering finner man overalt i avsnitt 4.

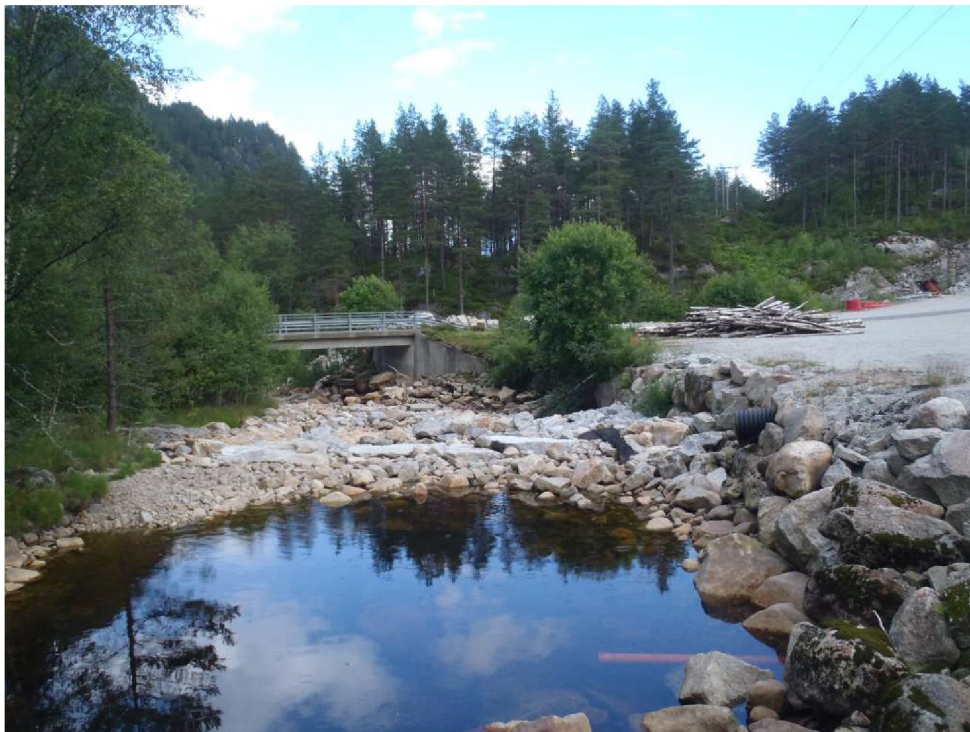
Avsnitt 5 tar til ved broa fra Rv. 42 til Fed skiarena/treningsområde. Her endrer elva karakter og får større innslag av stein og blokk. I tillegg til anleggene ved Fed skiområde, **jf foto 1768 under**, som påvirker vassdraget ved utfylling og inngrep, så skades dette også av fylling fra Rv. 42.

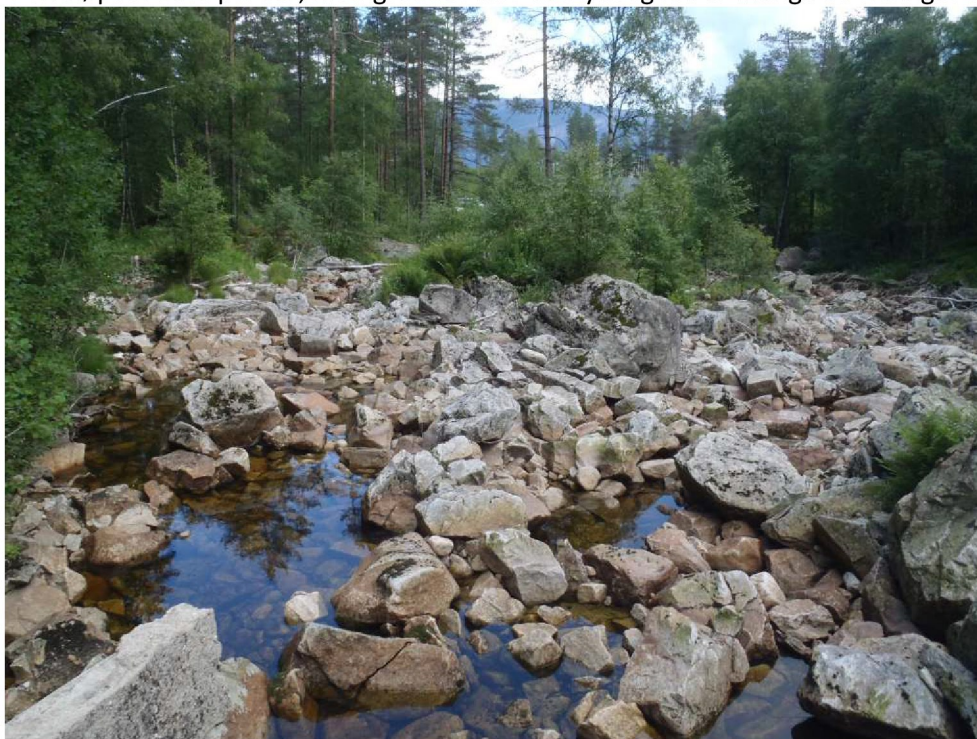
**Bilde 1774 under**, er midtveis i avsnitt 5, og viser representativt parti. Det er fortsatt stående vann i elveløpet i flate partier, men grunnet ikke ubetydelig fall er mange strekninger uten vann

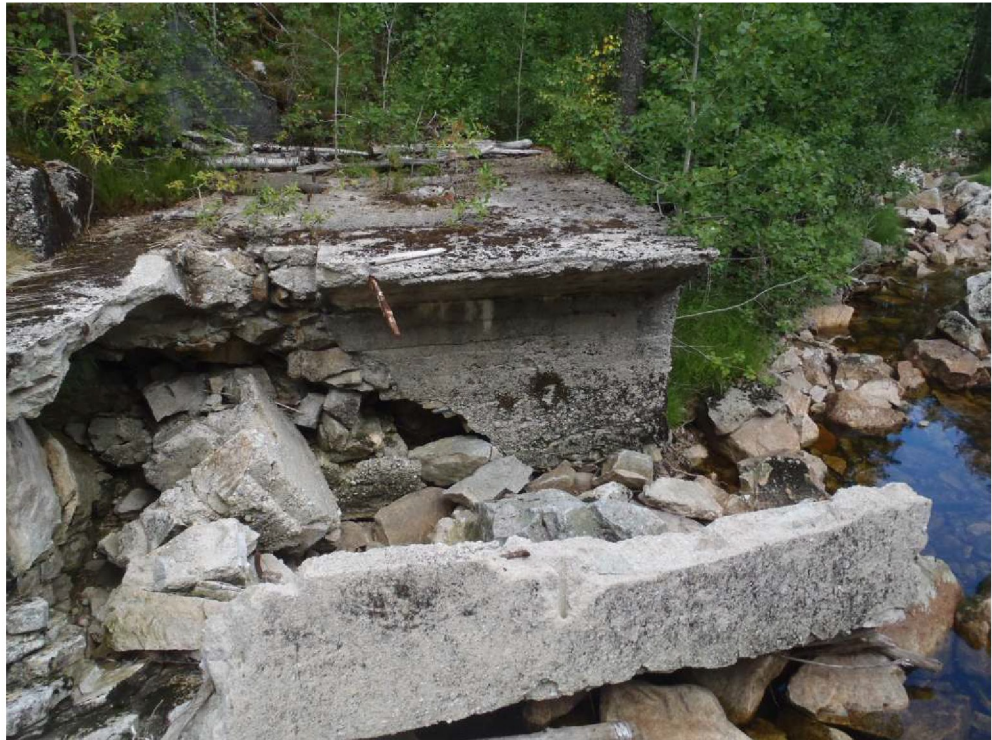
Avsnitt 5 er teknisk sterkt påvirket, både ved anleggene på Fed, jf foto forrige side, og ved steinfyllingene som riksvei 42 er fylt ut på. I tillegg finner man mindre rester av et lite kraftverk i avsnitt 5. Dette synes å ha hatt inntaksdam øverst i avsnitt 5, med verket i nedre del av avsnittet. **Bilde 1772 under** viser restene av hva må ha vært stasjonen. Rester av klinket stålrør gjenfinnes langs v. side.

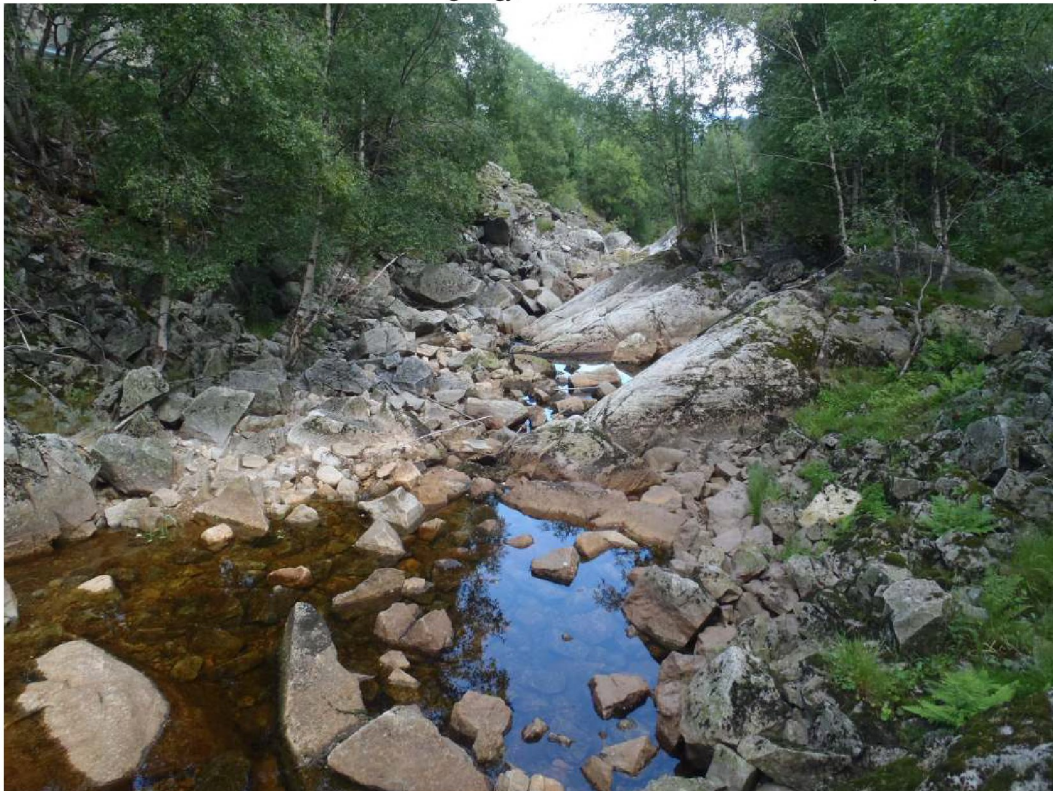
**Bilde 1780 under**, viser overgangen mellom avsnitt 5 og 6 sett fra avsnitt 6. Øverste del av avsnitt 5 preges av stein/blokk og noe berg, og er skadet av steinfyllingen fra Rv. 42. Det er denne veifyllingen som kommer skrått ned fra venstre og utgjør hele den venstre elvesiden på bildet under.
