## Finsåna - Siravassdraget

Vurdering av vassdragsreguleringens virkning på vassdragsnatur

Terrateknikk utredning nr. 14 – 2013

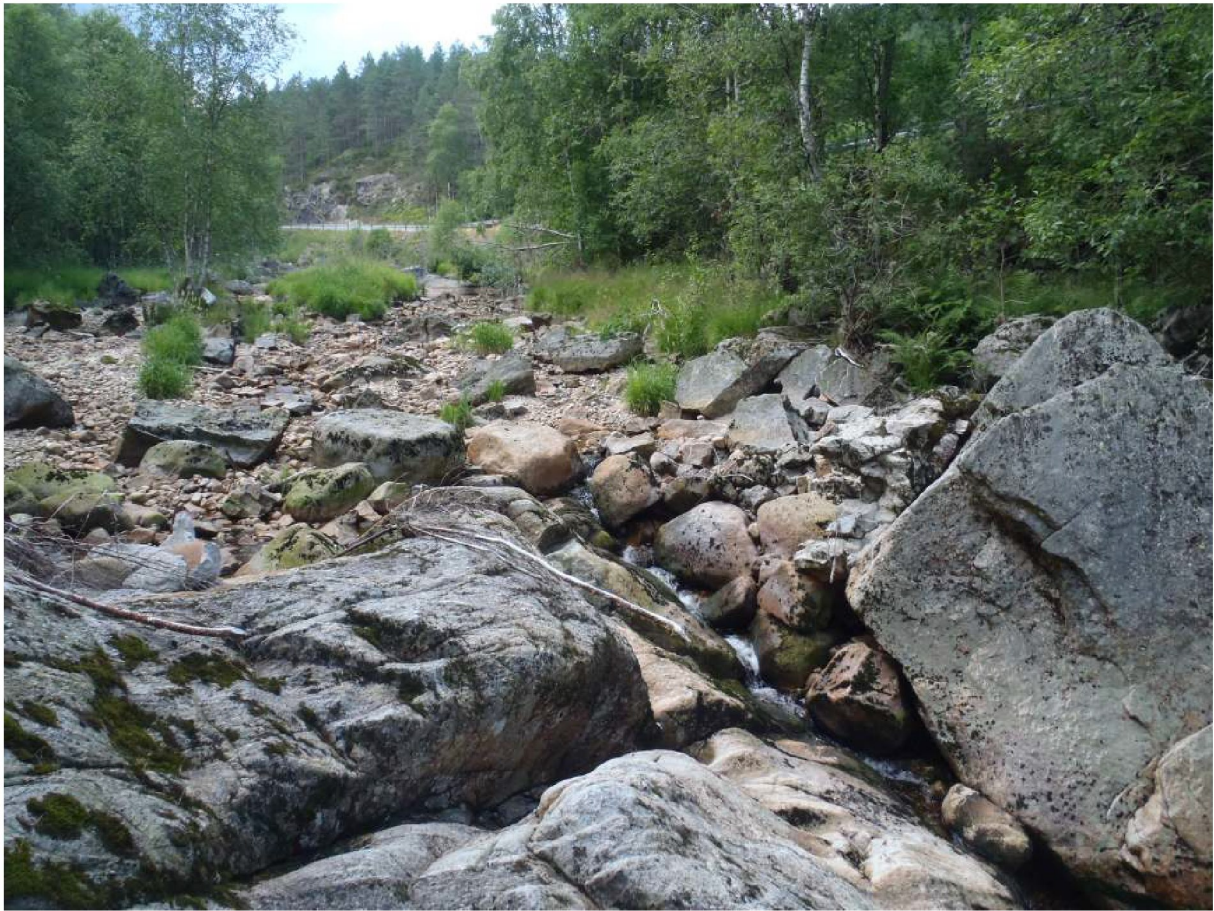
Avsnitt 5 skifter mot avsnitt 6 via område med grov stein og blokk, hvor dette holder en innenforliggende seng av finere steinmasser og løsmasser, som utgjør starten på avsnitt : flatelv i løsmasser. Situasjonen er godt gjenkjennbar i **bilde 1781, under** som viser denne overgangen.

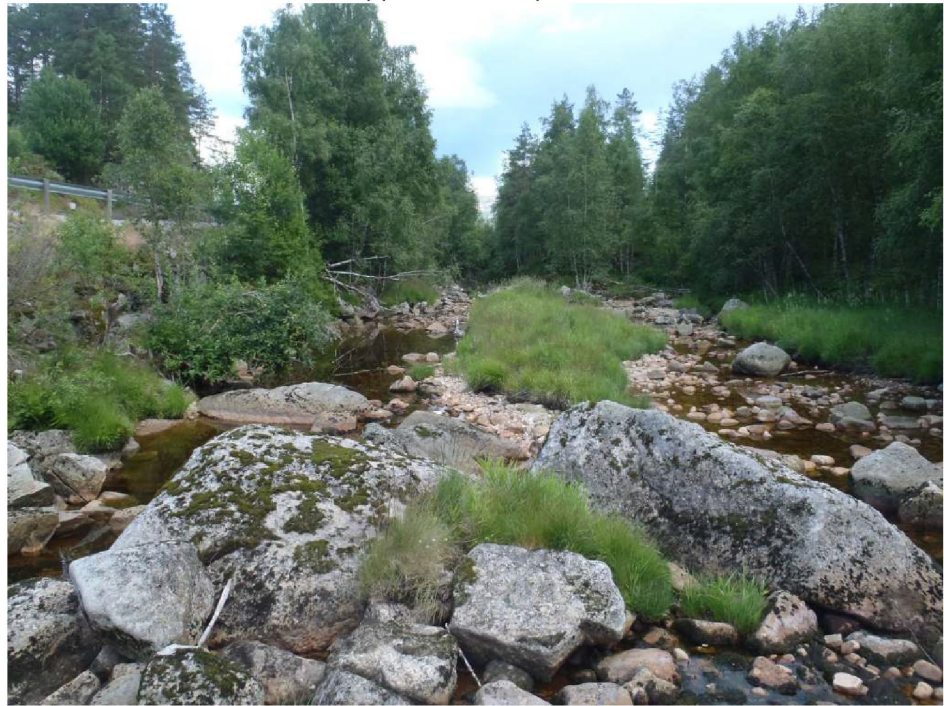
Avsnitt 6 karakteriseres ved relativ bred elveseng i løsmasser gjennom kulturlandskap. Strekningen er sannsynligvis en bunnmoreneflate, noe som gjør at elveløpet stedvis har glimrende substrat for aure og relevant bunndyr. Lokalt går elva i mer steinpreget løp, men fremdeles som flatelv, jf neste side. Liten og variabel vannføring reduserer imidlertid massetransporten og har ledet til at det er avsatt finmasse og etablert vegetasjon i form av gressflater, busker og småtrær i selve elveløpet. Dette utgjør en uheldig endring i forhold til vassdragets verdi for vannorganismer, rekreasjonsverdi og avløpskapasiteten. **Bilde 1783 under**, viser representativt flatelvparti for nedre del av avsnitt 5. Rv 42 til venstre i bildet. Bemerk etablerte tuer av blåtopp ute i elveløpet.

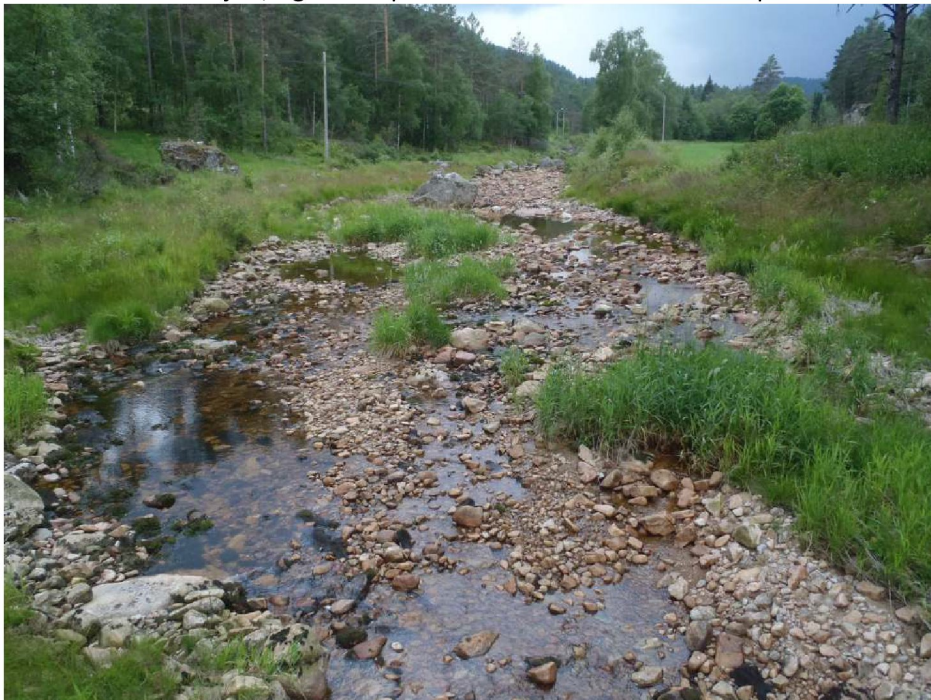
**Bilde 1785 under**, viser elveløpet om lag 200m oppstrøms fra avsnitt 5. Bildet er tatt under uvanlig tørr sommersituasjon, og det er positivt overraskende at elveløpet allikevel holder vann – og aure.

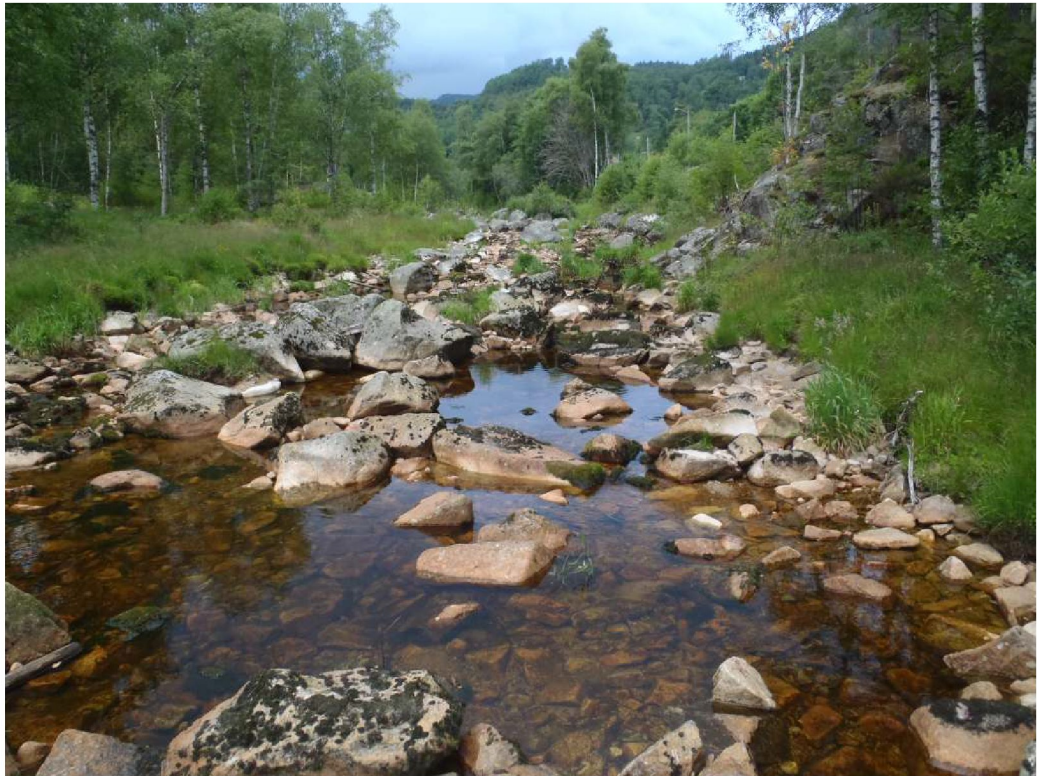
**Bildet 1790 under** er fra midtveis i avsnitt 6 og viser et av partiene hvor elveløpet er mer steindominert. Bassengene på bildet omfatter mye småfisk av aure 1+ - 3+.

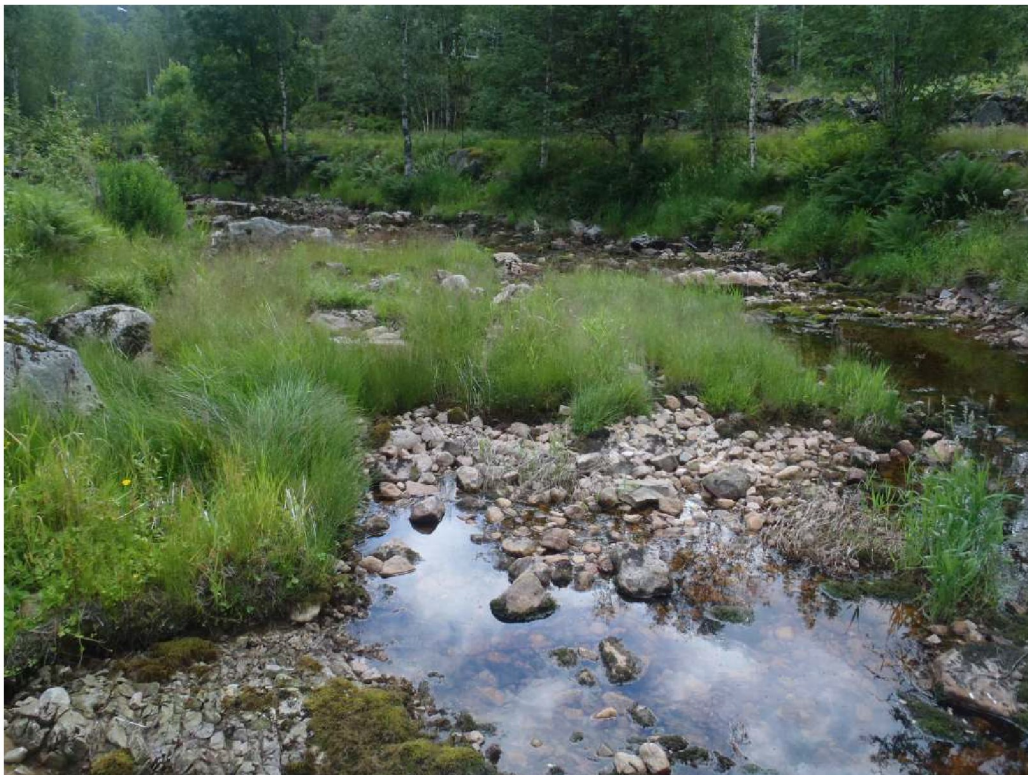
**Bildet under (1791)** er omtrent 100m lenger oppstrøms enn 1790, og viser mer typisk substrat, men også den økte tilgroingen i elveløpet, som følger elveavsnittene med mye og tørrlagt grus i løpet.

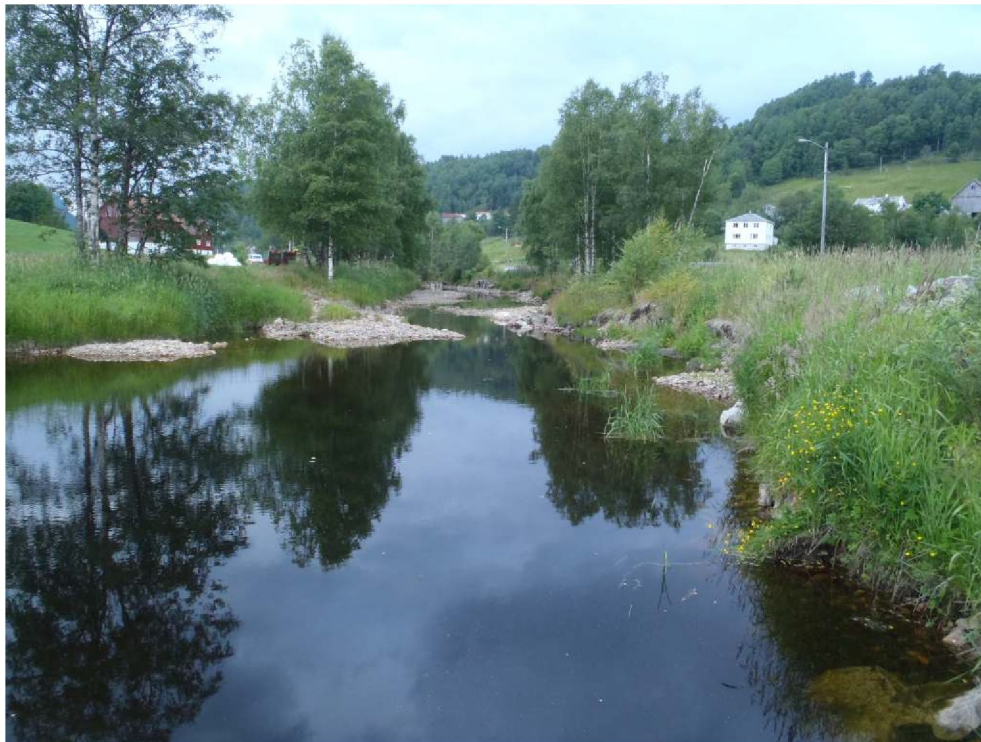
**Bildet under (1793)** fra Fed viser avsnitt hvor det tilsynelatende har blitt gjort utvidelses/senkings-tiltak i elva. Dette ut fra at elva ikke naturlig vil kunne utforme et slik senket løp midt på en slette med begrenset fall og hastighet. Tiltaket er gitt en mindre vellykket utforming - både landskapsmessig og som biotop for vannfauna – om det har vært et formål. Allikevel er det rimelig å ta med som illustrasjon på elveforming, som vil være et relevant tiltak mange steder i elva.

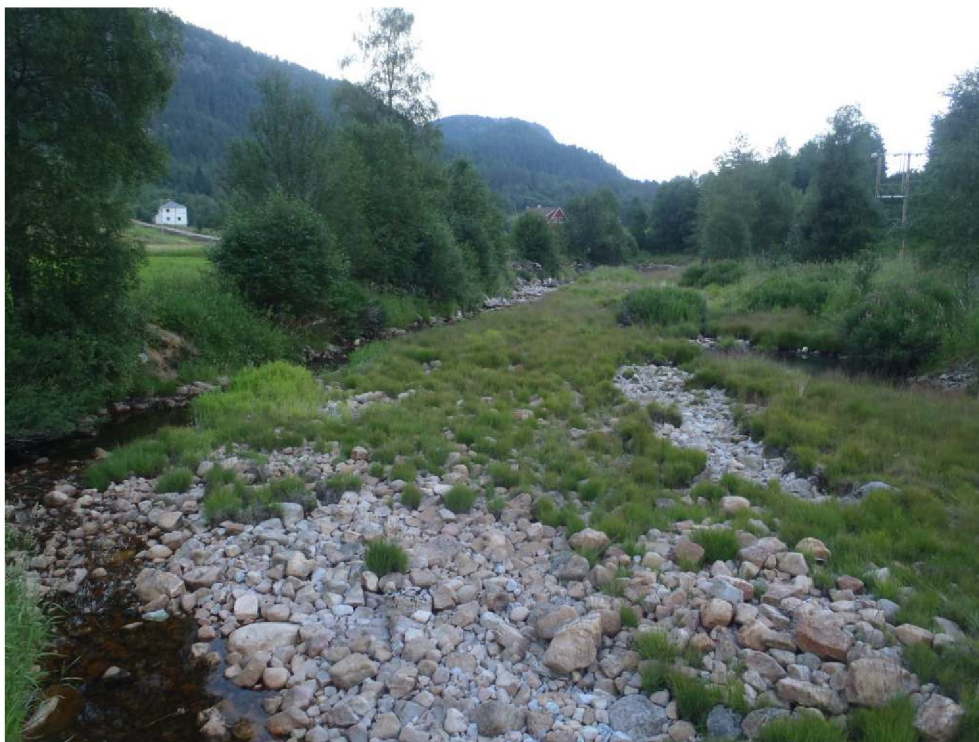
**Bildet under (1798)** er fra øvre del av avsnitt 6 og viser hvordan vegetasjon i løpet tar over ettersom restfeltet gir mindre vasking av elvesengen til hinder for vegetasjonsetablering.

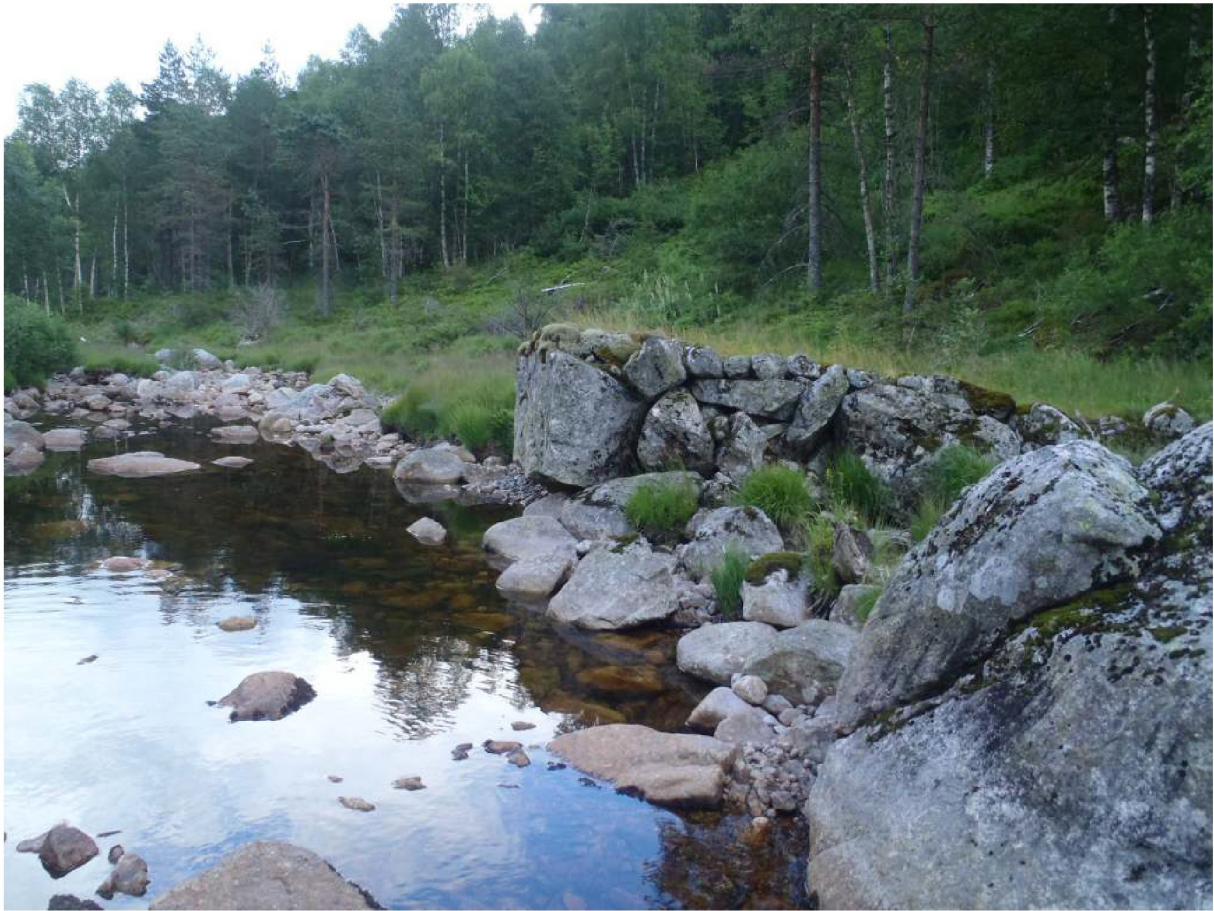
Helt øverst i avsnitt 6 finner man restene etter gammel bro, jf [foto under \(1804\)](#), med vel forarbeidede tørrmurte brokar. Det er interessant å se hvor høyt man har funnet det nødvendig å løfte brobanen. Noe større innslag av grovere substrat i denne delen av avsnitt 6.

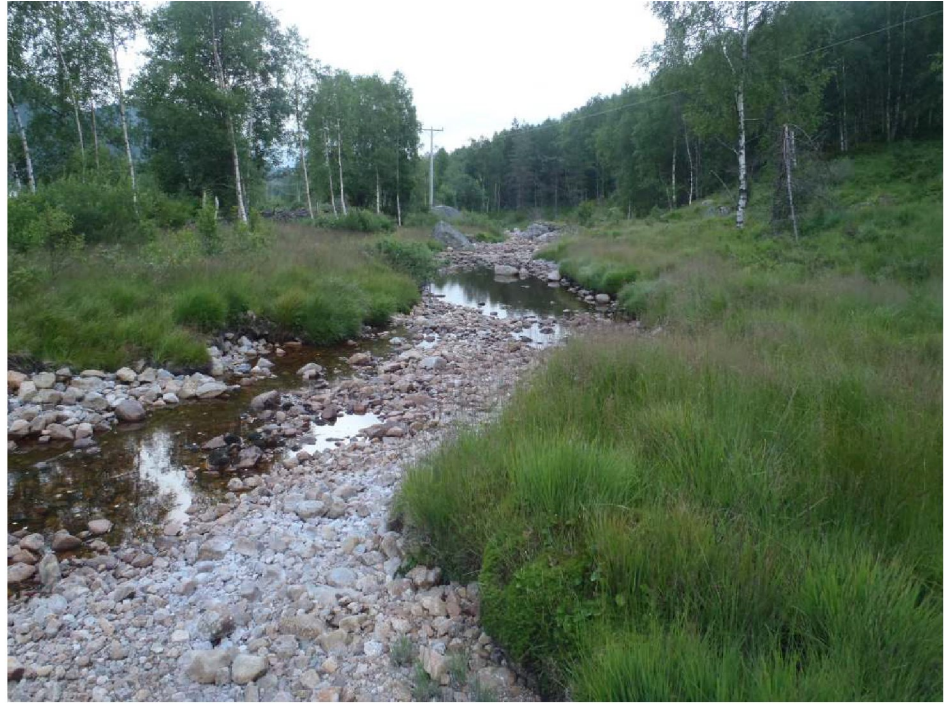
Dette øverste og siste avsnittet omfatter strekningen fra hvor kulturlandskapet opphører på Espetveit, og opp til Bjørnestadvatn. I dette avsnittet er virkningene av begrenset restfelt i øyenfallende. **Bildet under (1807)** viser en sterkt redusert bredde på åpen elveseng, men for øvrig med samme struktur som i avsnitt 6; flatelv i løsmasser. På visse avsnitt dog med større fall.

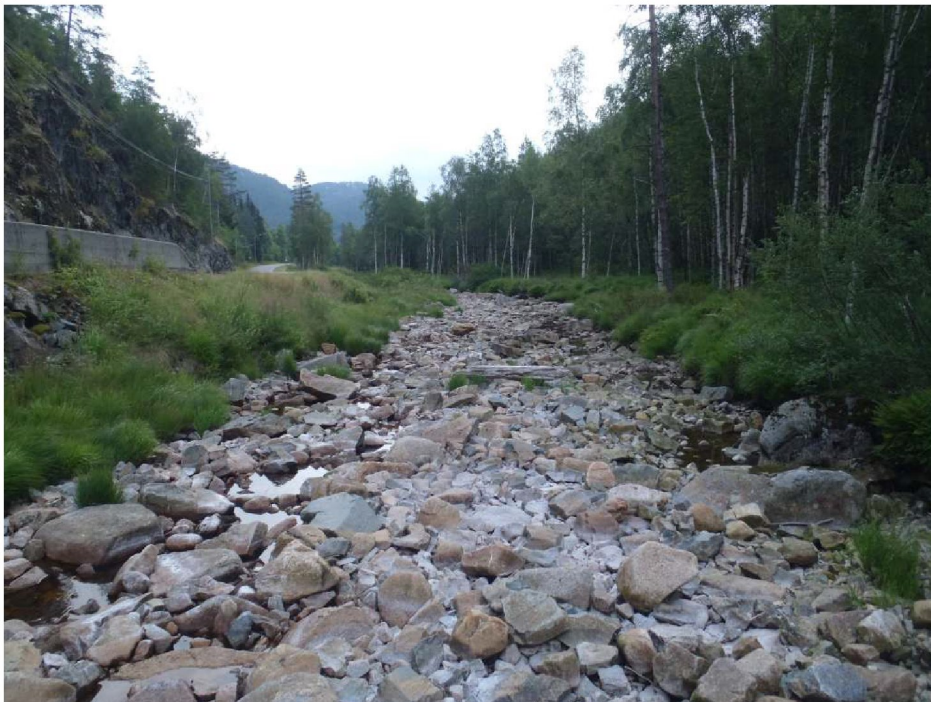
Bare et par hundre meter opp i avsnitt 7 går bekken tett inn langs Rv. 42, og her gir mangel på vann et meget uheldig utslag, da bekken grunnet substrat og fall ikke omfatter stående vannspeil i det hele tatt og derved fremstår som et totalregulert elveløp og som et landskapsmessig sår med betydelig synlighet grunnet beliggenheten. **Bildet under (1810)** demonstrerer dette med tydelighet.

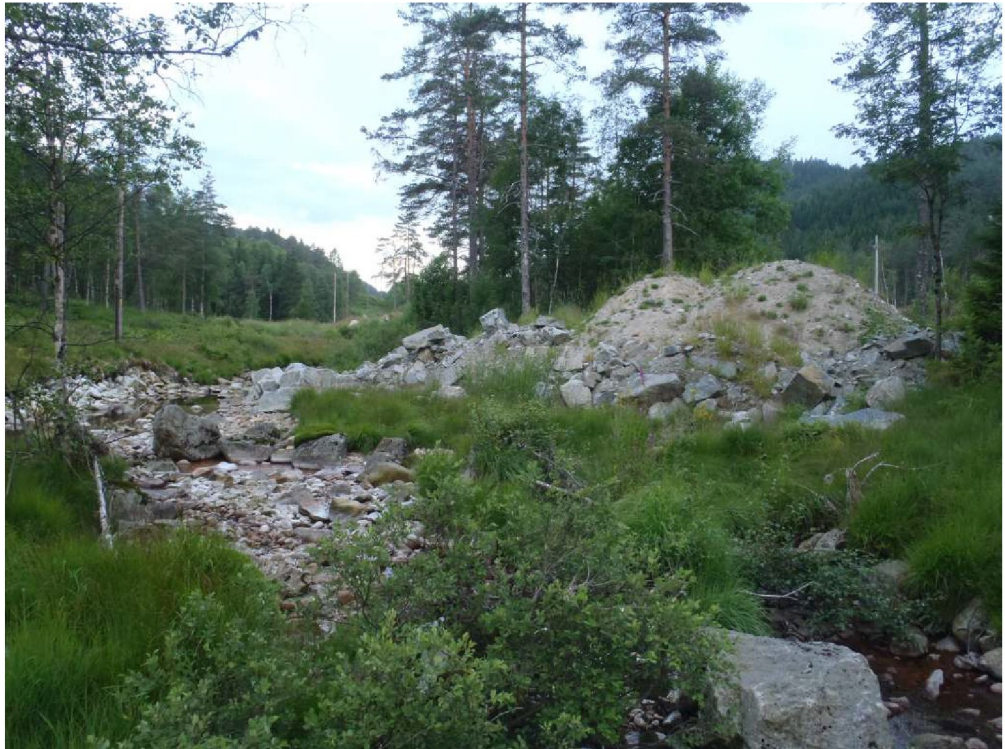
Om lag 400m fra Espetveit er det foretatt uheldige (ulovlige?) disposisjoner i og langs elva, eventuelt også som uttak fra elva. Det er deponert betydelige masser på elvekanten og tømt masser til dels ute i løpet. Inngrepet fremstår landskapsmessig meget uheldig. Massene omfatter også sand, som utgjør fremmedmasse i denne delen av vassdraget, **jf foto under (1812)**.

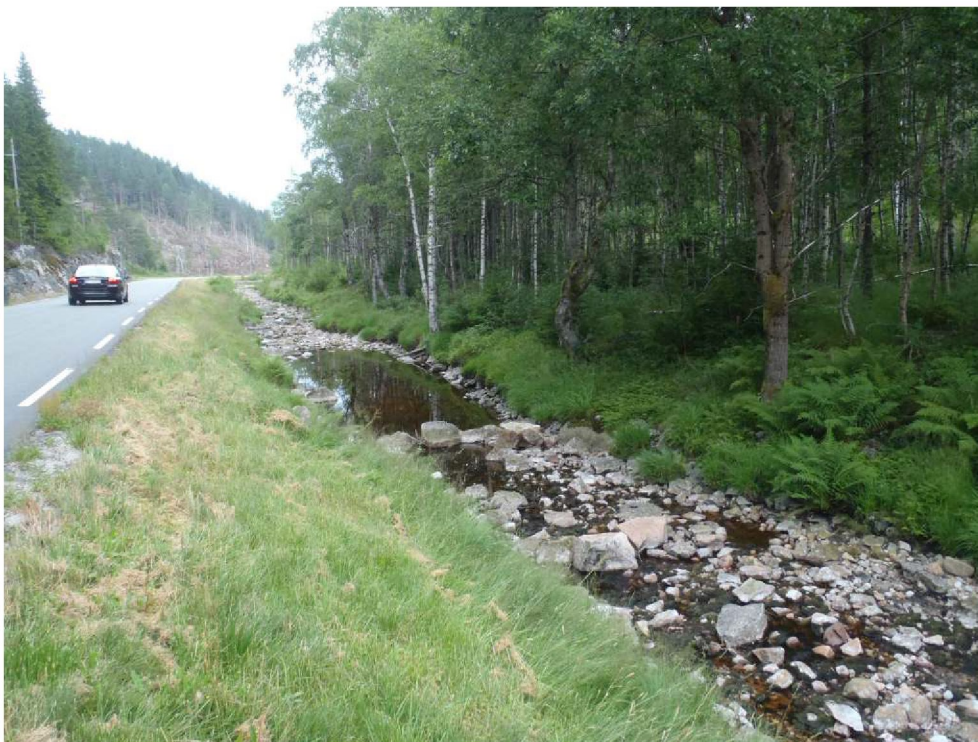
**Bildet under (1820)** er fra omtrent midt på avsnitt 7, og viser at løpet bibeholder smalere utforming enn avsnitt 6, og lider av langt mindre tilsig fra restfelt enn avsnitt 6. Elvesengen er tett nok til at vannspeil beholdes, men stort innslag av stein gir liten opplevelsesverdi av dette som vassdrag.

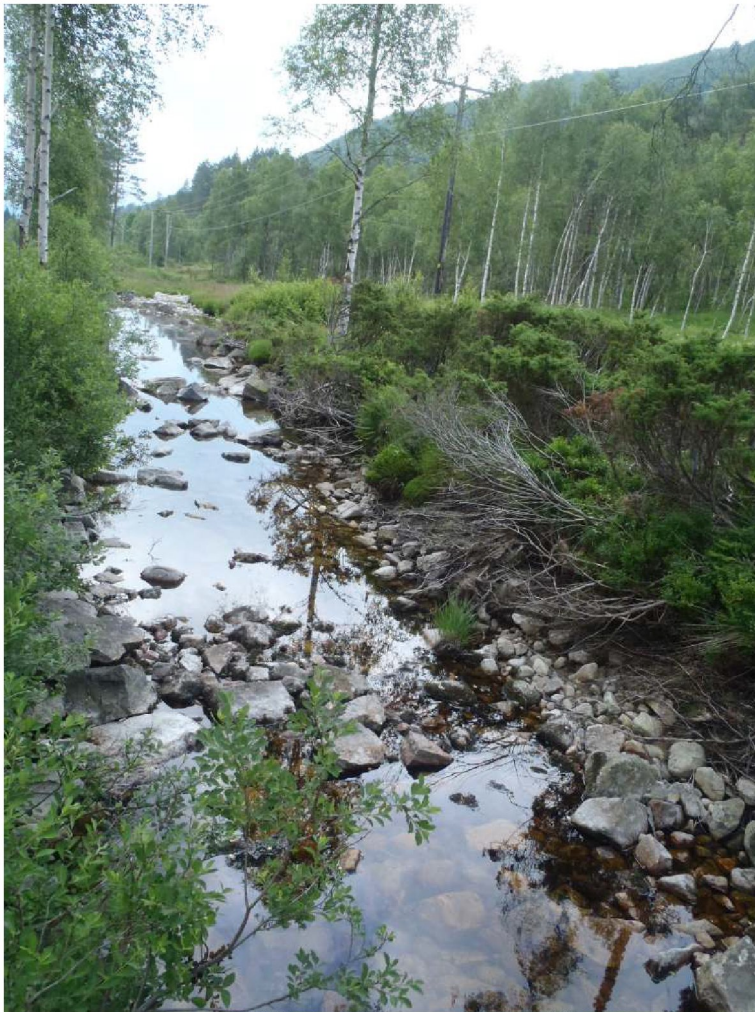
Mer enn halvparten av avsnitt 7 går som bekk/elv i naturlandskapet, især da i øvre halvdel. Elveløpet – nå å regne som bekkeløp – er gradvis avtagende i takt med restfeltet, men redusert bredde gjør allikevel at dette stedvis fremstår som mer naturlig enn de bredere avsnittene lenger nede. Bildet til venstre (1823) viser dette.

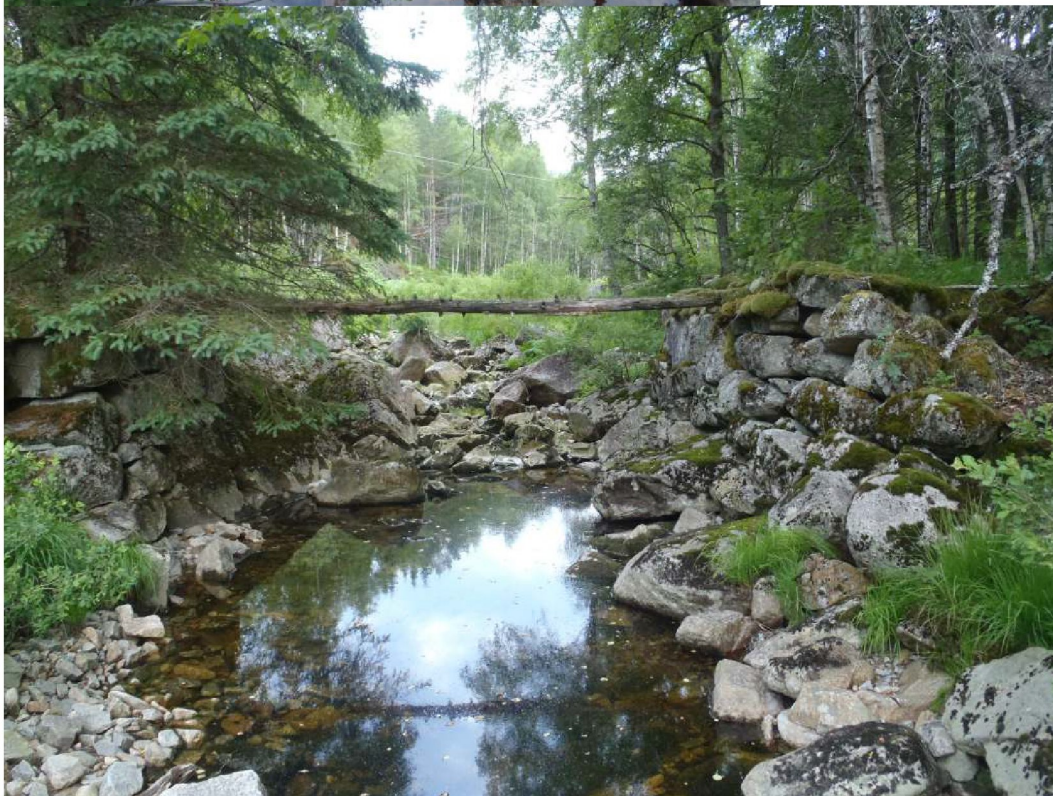
Bildet nederst (1827) viser flott forarbeidede brokar i naturdelen av Finsåna om lag 0.4km nedenfor Bjørnestadvatn. I dette avsnittet er frafallet av vann kritisk, og bare små og tette kulper inneholder stedvis litt vann. Disse er uegnet for fisk

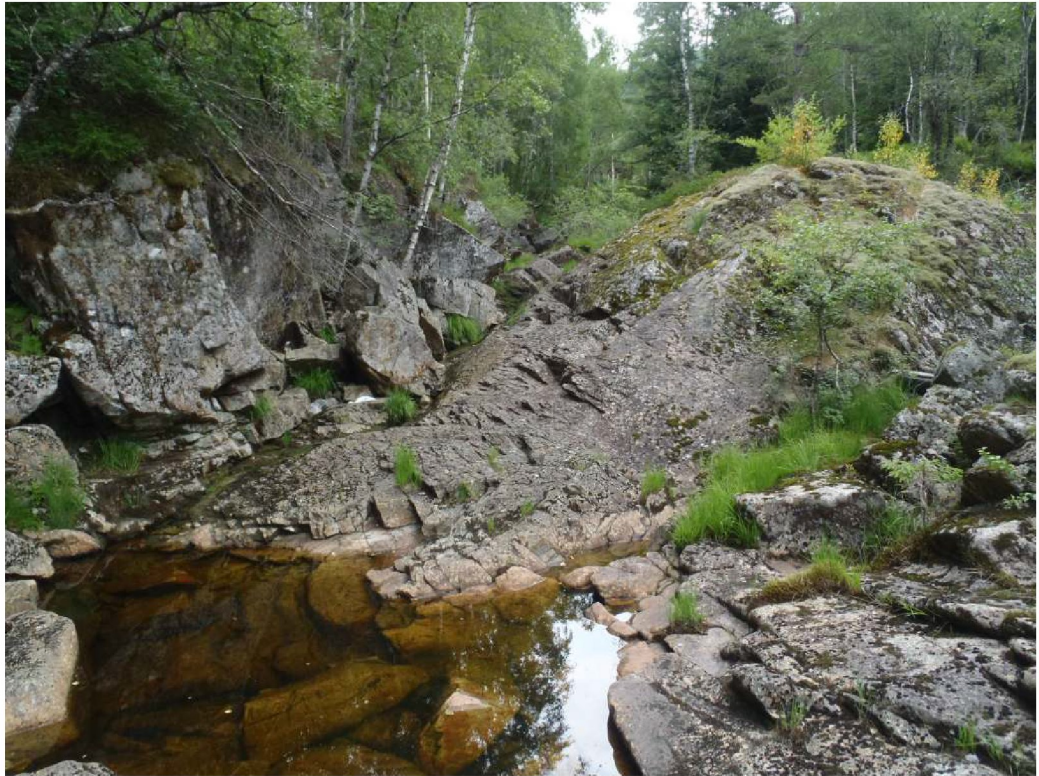
Bekkeløp gjennom skog termineres i oppstrøms retning av den fjellryggen som skaper Bjørnstadvatn, **jf foto under (1835)**. En middels bratt foss i sprekkfjell om lag 200m fra Bjørnstadvatn utgjør overgangssonen mellom flatelvområdet og utløpsområdet Fosseløpet var uten synlig vannstrøm ved befaringen, noe som kan tilskrives ubetydelig til ikke-eksisterende restfelt.

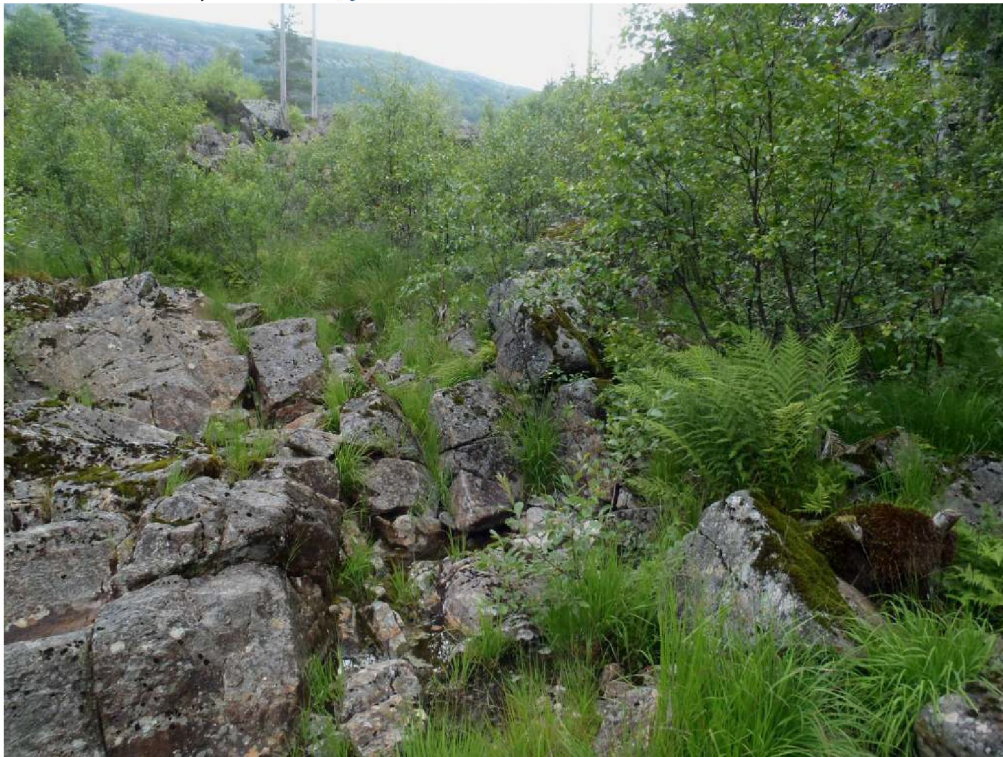
Fosseløpet fortsetter som er overgrodd steinstryk opp mot Bjørnstadvatn. Sporene etter vassdrag er her mindre iøyenfallende, **jf foto 1837 – under**.

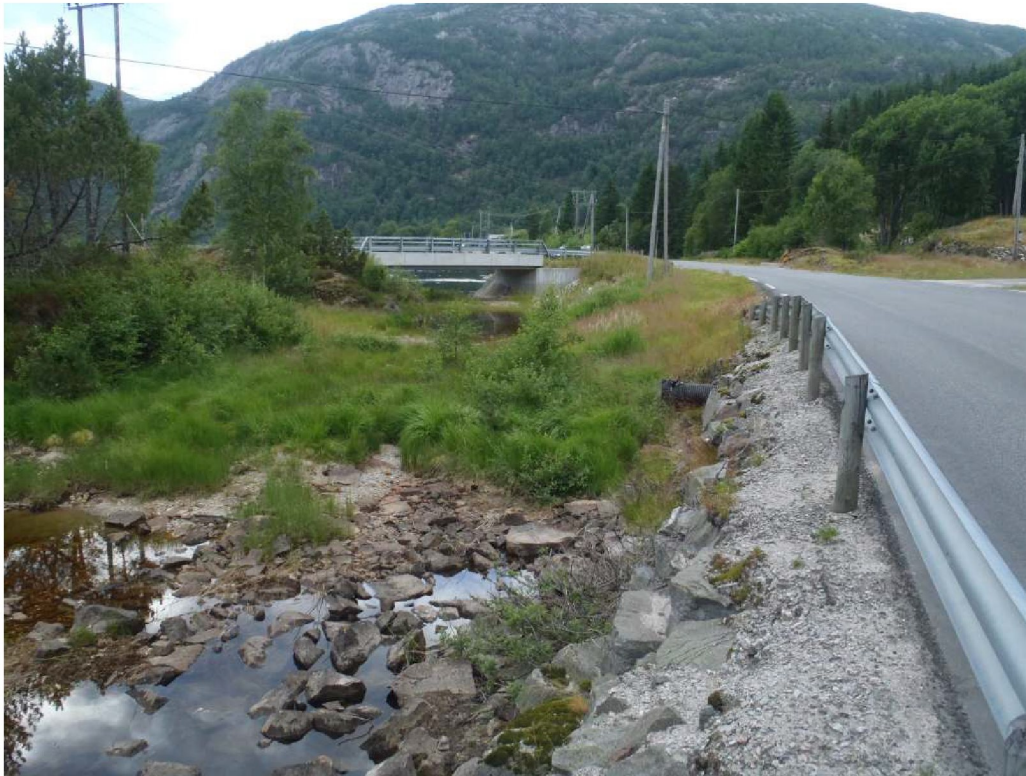
Fra fossenakken er løpet relativt flatt innover mot Bjørnestadvatn, [jf foto 1840, under](#).
