Innspill til konsesjonssak, Hjartdøla – revisjon av vilkår

Dokumentasjon på konsekvenser av dagens vannføring i Heddøla

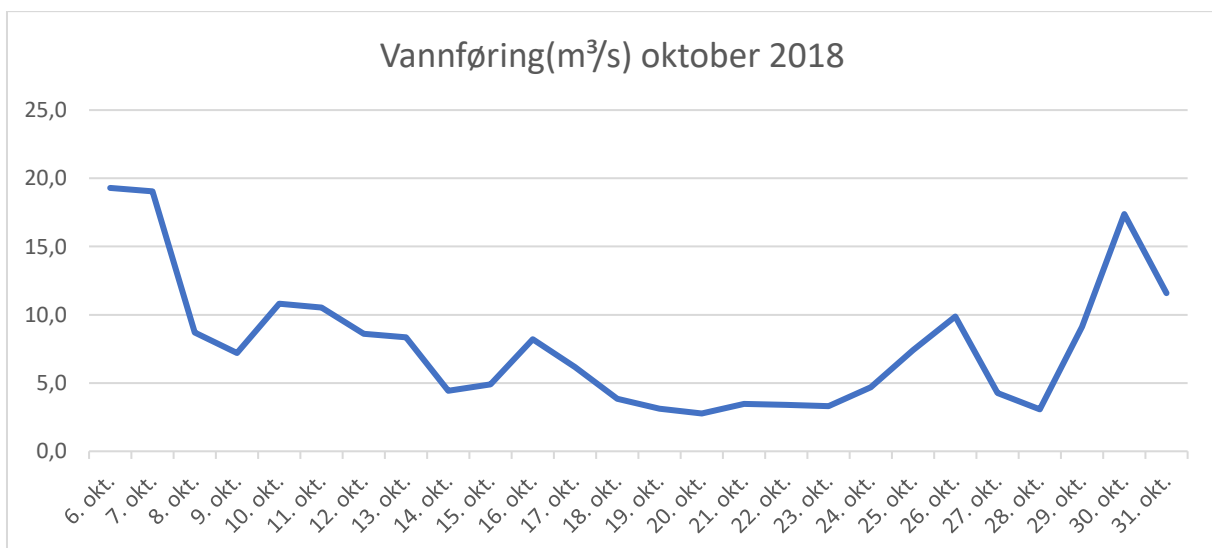
Figur 1 Gjennomsnittlig vannføring i Heddøla oktober 2018

Grafen i figuren under viser en daglig gjennomsnittlig vannføring for oktober måned, fig 1. Samlet gjennomsnitt for måneden er på 7,8 m³/s, med nivåer opp mot 19,3 og ned til 2,8. Dette gir en variasjon på 16,5 m³/s. Oktober er en viktig gyteperiode for villaks og storørret i vassdraget.

Tallene fra figuren er hentet fra en sammenstilling av alle data fra logging i oktober. Det disse dataene ikke viser like tydelig er korte variasjoner innenfor få timer. De største variasjonene oppstod fra 26 – 27 oktober, hvor vannføringen falt med over 8m³/s på 8 timer, se figur 2.

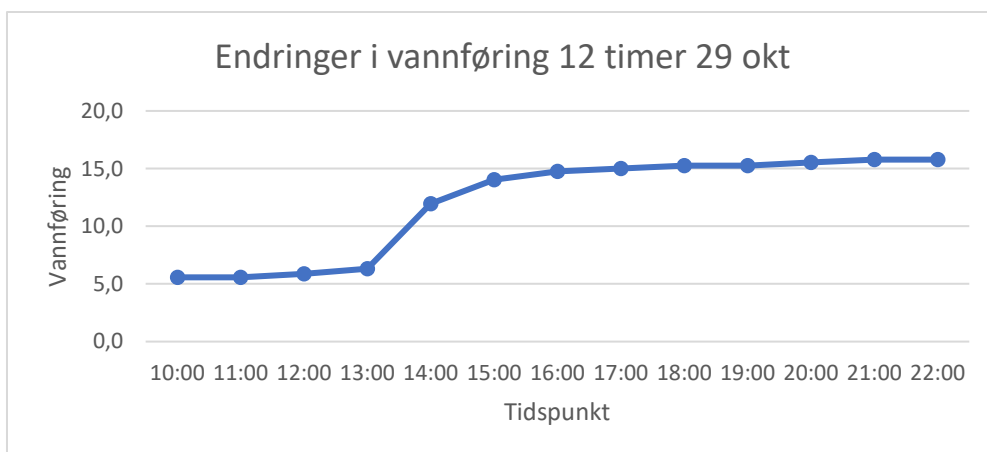
Figur 3 Endring i vannføring formiddag 29 oktober 2018

Kort tid etter dette droppet i vannføring skjer en ny endring, fig 3. Den 29 oktober kl 13 stiger plutselig vannføringen brått. Fra 6m³/s til om lag 15 m³/s på 4 timer.

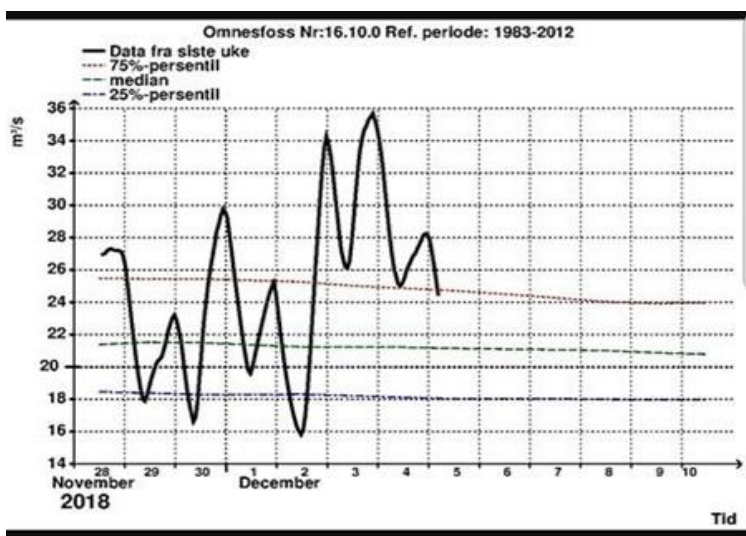
Figur 4 Vannføring november - desember 2018

Vannføringen i november og desember (frem til 5/12) viser at det er store variasjoner hele denne perioden. Høyeste vannføring er på opp mot 36m³/s, med dropp mot 26m³/s dagen etter. Vannføringen denne perioden er ikke under 16m³/s.

Notodden JFF mener dette er dokumentasjon på at vannføringen er uforutsigbar og lite egnet for innsig av gytelaks. Vi har tatt bilder som viser store arealer av tørrlagte gyteområder på lav vannføring. I Skiensvassdraget er gytetiden definert fra 1 september til 31 desember, hvor det er fiskeforbud.

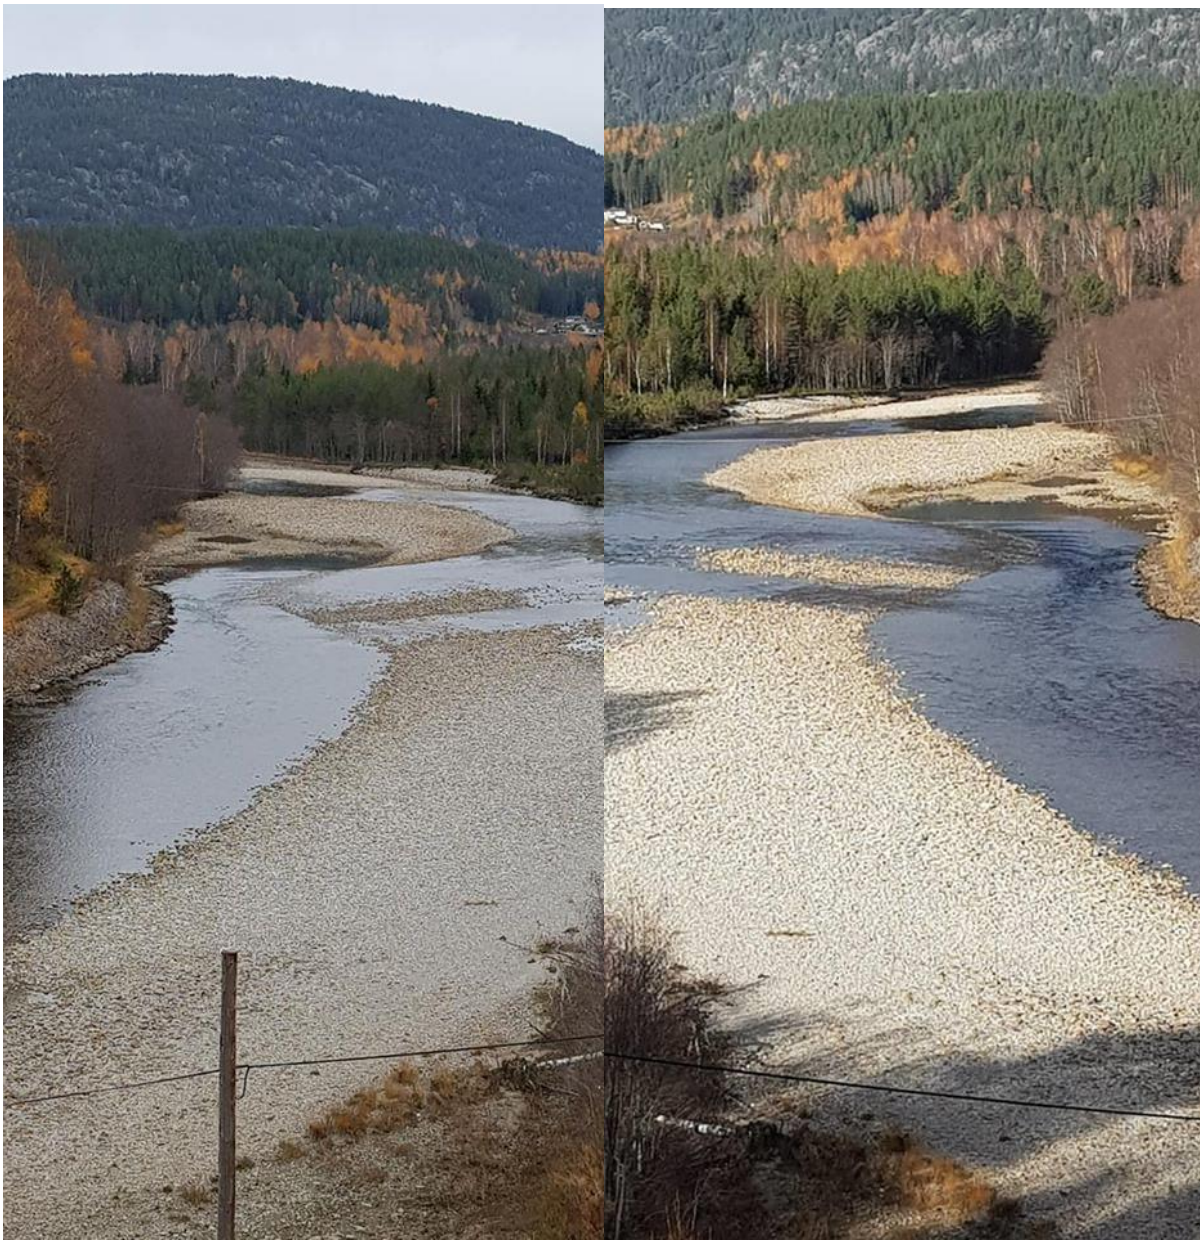
Vi har lagt ved to bilder som ble tatt oktober 2018, hhv den 19 og 21 oktober. Gjennomsnittlig vannføring disse dagene lå på 3,5 m³/s. Vi er av den oppfatning at en slik vannføring er for lav dersom denne elva skal fungere som gyteområde for laks og storørret. Bildet viser store arealer med gytesubstrat som er tørrlagt. Dette området blir vanddekt ved høyere vannføring og fisk lokkes ut på elvebredden. Det er i disse områdene observert død fisk etter plutselige reduksjoner i vannføringen. Rogn som legges her ved høyere vannføring vil tilsvarende tørrlegges ved lav vannføring. Dagens regulering påvirker både derfor reproduksjonen og oppvekstfasen på en negativ måte.

Bilde 2 Heddal 21 oktober 2018. Foto John Lendi

Bilde 3 Heddal 19 oktober 2018. Foto: John Lendi.

Vi håper vår henvendelse kan legges til grunn som dokumentasjon om at det er nødvendig med miljøtilpasset minstevannføring og etablering av miljødesign i Heddøla for å sikre levedyktig og langsiktig forvaltning av Skiensvassdragets laksebestand og storørrestammen i Norsjø/Heddalsvannet.

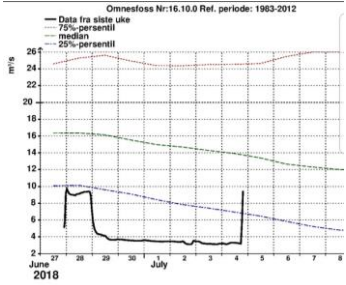
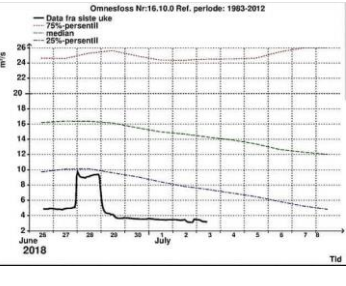
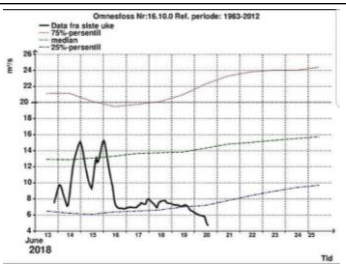
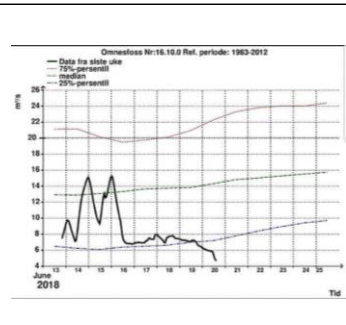
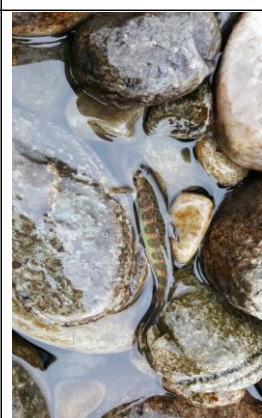
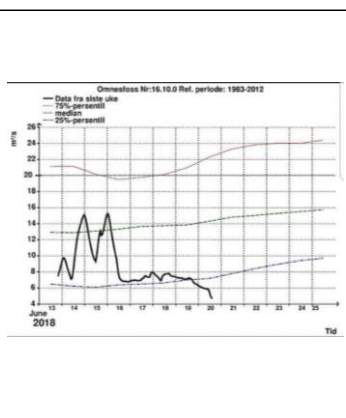
Figur 5 Sammenstilling av datoer, registrert fiskedød og vannføring i Heddøla juni- juli 2018

DATO	ART	LENGDE	BILDE	PLOT 1
Bilde 10/7 , Plot 5/7	Gjedde (død)	25 cm

Bilde 30/6, Plot 28/6	Storørrett (død), sjelprøve tat	93 CM

Bilde 20/6, Plot 20/6	Ørrett (død)	15 cm

Bilde 20/6, Plot 20/6	Ørrett (død)	25cm

Bilde 20/6. Plot 20/6	Laks (reddet fra en drenert kulp)	15cm

Kolonne 1 viser bilde av død gjedde på 25 cm, klemt fast mellom steiner. Bildet er tatt 7 juli, og hvor det er registrert hurtig dropp i vannføringen noen dager tidligere. Kolonne 2 viser bilde av død storørret på 93 cm. Det er tatt skjellprøve av fisken. Bildet ble tatt 30 juli, og også da med registrert fall i vannføringen noen dager tidligere. Kolonne 3 viser bilde av død ørret på 15 cm liggende mellom større steiner. Bildet ble tatt 6 juni, også da i etterkant av store variasjoner i vannføringen. Samme dag ble det også dokumentert en død ørret på 25 cm og en liten laks på 15 cm fastklemt mellom flere store steiner. Denne var ennå levende og ble flyttet til annen lokasjon.
