### **Søknad om konsesjon for uttak av vann til Botn settefiskanlegg**

Lerøy Midnor AS ønsker å utnytte vannet i elva Sandåa i Valsøybotn i Halså kommune i Møre og Romsdal fylke, og søker herved om følgende tillatelser:

## Sammendrag

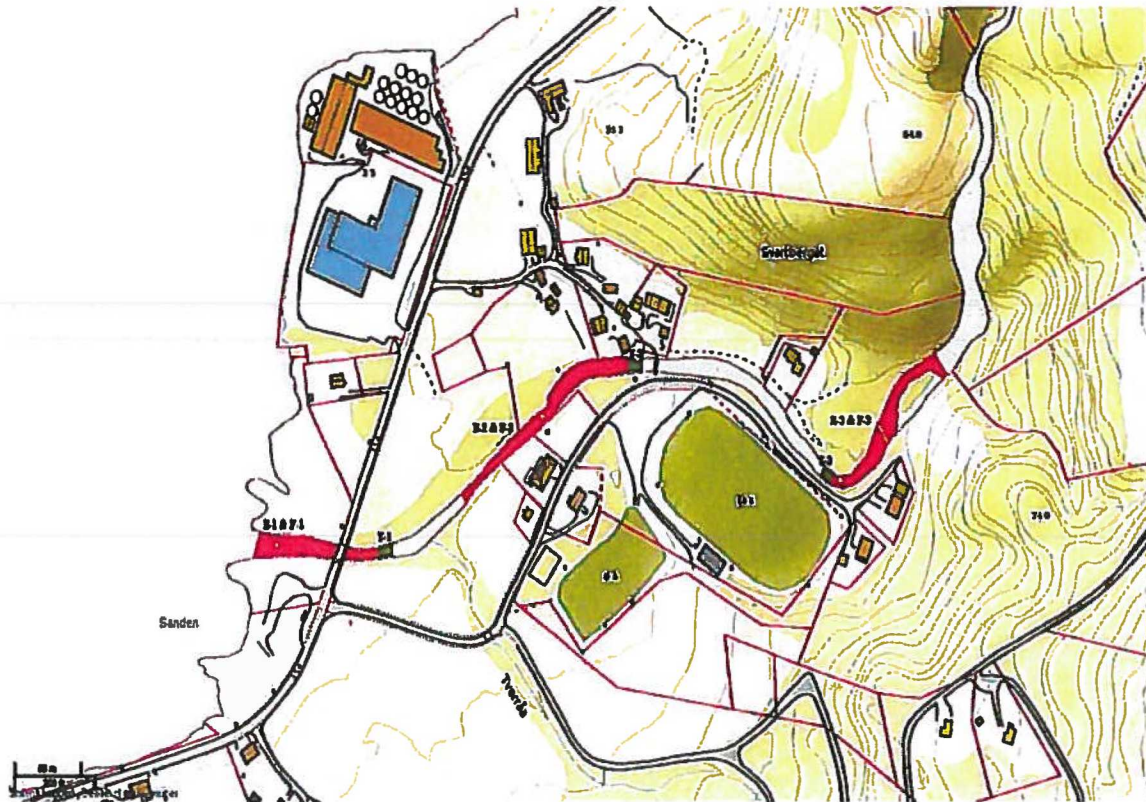
**Figur 1** Oversiktsbilde av elva Sandåa med inntegnede stasjoner. Røde soner viser el-fiskestasjoner og tellingsstasjoner for elvemusling. Grønne soner angir elvemusling transekt. Kilde: [www.staktkart.no](http://www.staktkart.no)

Sandåa har bestander av laks og sjøørret på en strekning over cirka 700 meter fra elveutløpet og oppover i vassdraget fram til en stor foss som er et naturlig vandringshinder for anadrom fisk. Fiskebestanden etter samløpet mellom Sandåa og Tverråa ble undersøkt i siste halvdel av 80-tallet av Fylkesmannen i Møre og Romsdal. Området som ble undersøkt er fra en idrettsplass og 100 meter nedstrøms (stasjon 1). I 1986 ble det i tillegg fisket fra samløpet mellom de to elvene (stasjon 2).

Fiskebestanden i Sandåa ble på nytt undersøkt av Aqua Kompetanse AS i oktober, 2011 (for rapport, se vedlegg 10) i forbindelse med utarbeidelse av søknad om fornyet vannuttakstillatelse. Det ble el-fisket på 3 forskjellige stasjoner i elva. Det ble også lett etter elvemusling, men ikke registrert individer av denne arten. Det ble totalt fanget 74 fisk med el-fiskeapparatet, herav 64 ørret og 11 lakser.

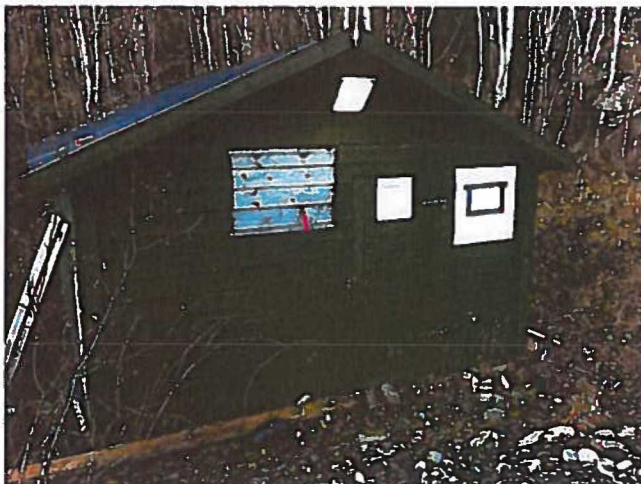
Bilde 1: Vannhus (overbygg)

Vanninntaket i elva er lokalisert like ovenfor den nederste fossen i vassdraget. Rør går fra elva og inn til et vannhus som er cirka 3x3 m. Huset er delt inn i tre kummer. Vannet går inn, renner over en rist for utsiling av grovpartikler og ned i inntaksledningen som går ned til settefiskanlegget. Overskuddsvann renner over rista og ned i det tredje rommet, for så å gå tilbake til elva. For kart med inntegnet inntak og rørtrasé, se vedlegg 7. For bilder av inntak i elv og vannhus, se vedlegg 9.

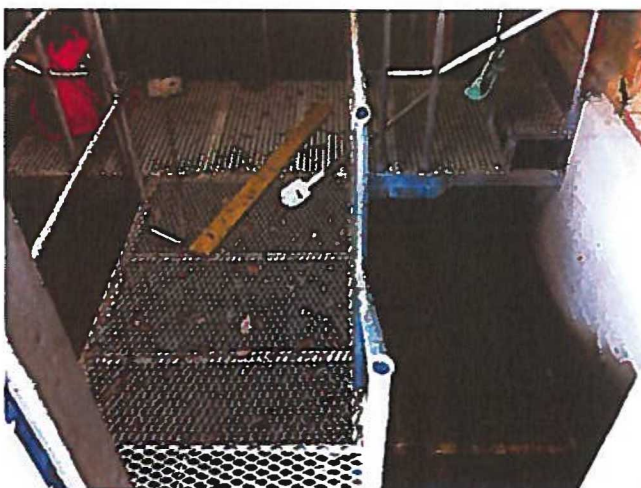
Bilde 2: Innside av vannhus

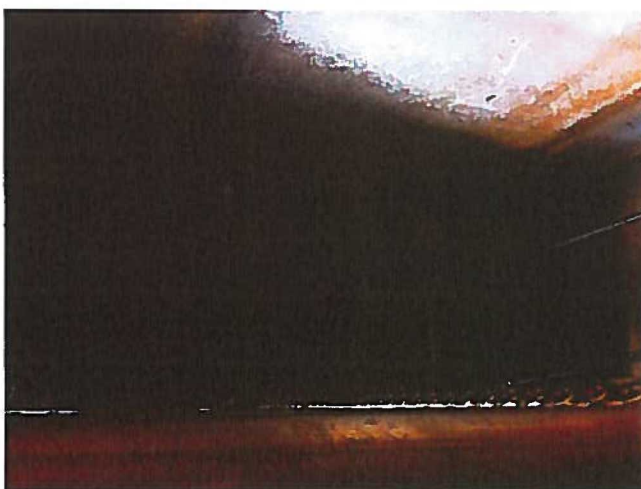
vanngjennomstrømming

Bilde 3: Reguleringsventil for

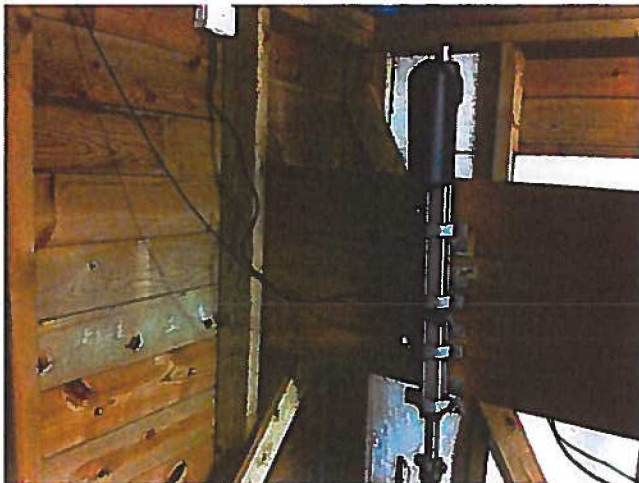
Bilde 4: Motor som styrer ventilen

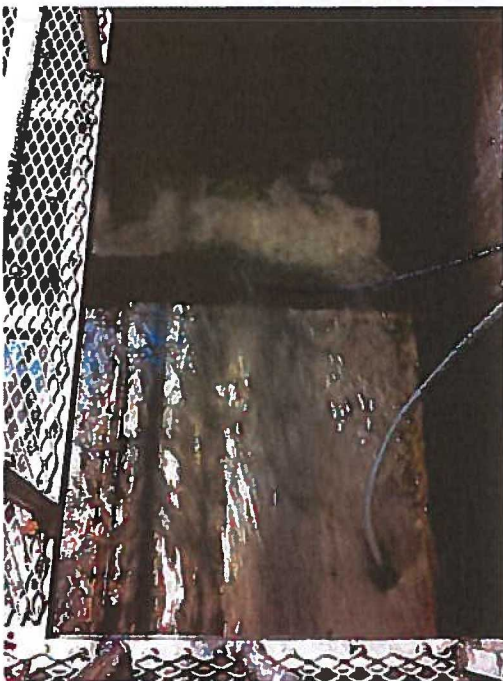
Bilde 5: Terskel og rist

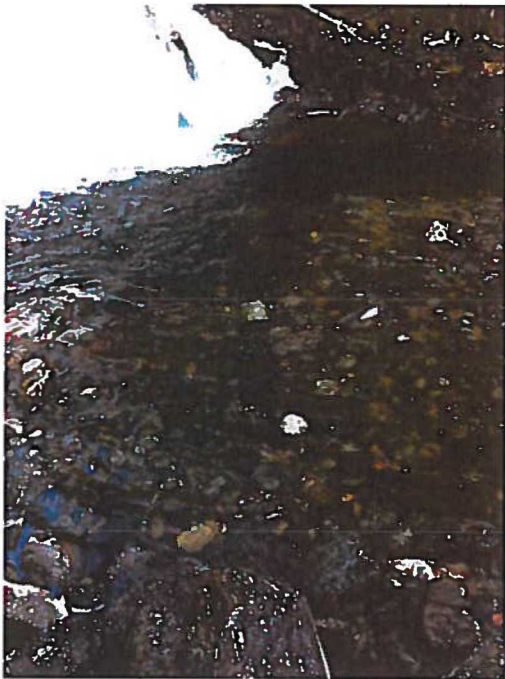
Bilde 8: Inntaksrør i kulp

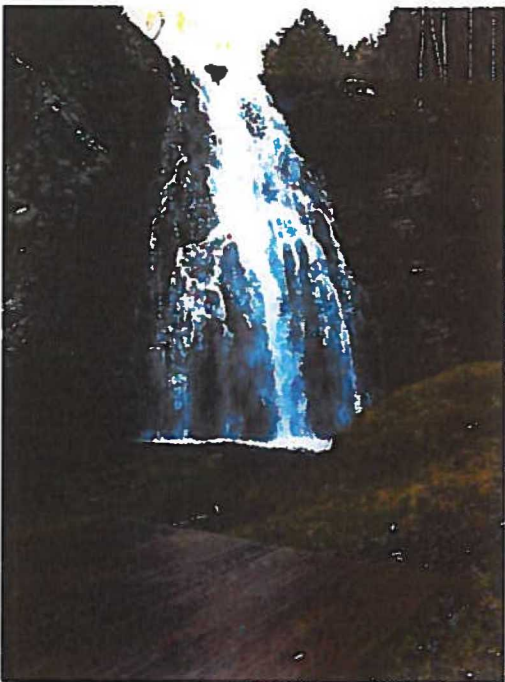
Bilde 9: Foss nedenfor kulp

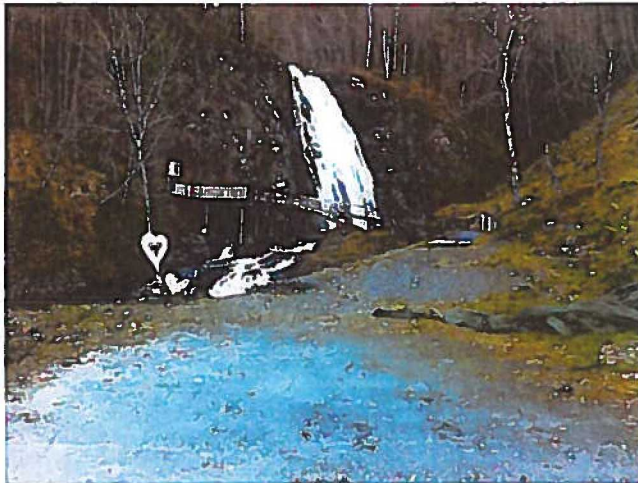
Bilde 10: Område der en årlig fossekonsert  
avholdes, fossen er vandringshinder for anadrom fisk

Vannuttaket i Sandåa ligger ovenfor den nederste fossen som det vandrer anadrom laksefisk opp til. Fossen fungerer som et naturlig vandringshinder for anadrom fisk. Det vil derfor ikke være behov for UV-anlegg i tilknytning til uttak av vann fra Sandåa.

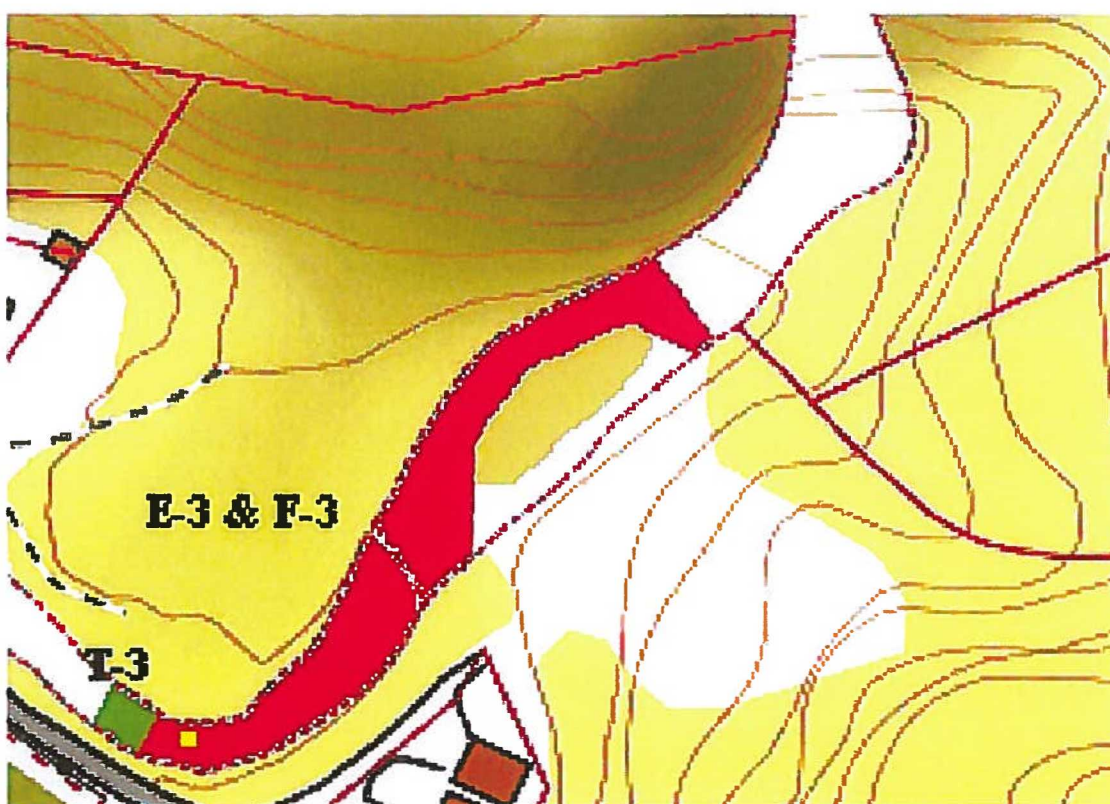
Figur 4. Stasjon 3 for el-fiske (E), frittelling (F) av elvemusling, og leting i transekt (T) øverst i elva Sandåa. Gul firkant angir gravestasjon. Kilde: [www.staktkart.no](http://www.staktkart.no)
