# Drangsåna småkraftverk

## Biologiske utredninger

Ecofact rapport 112

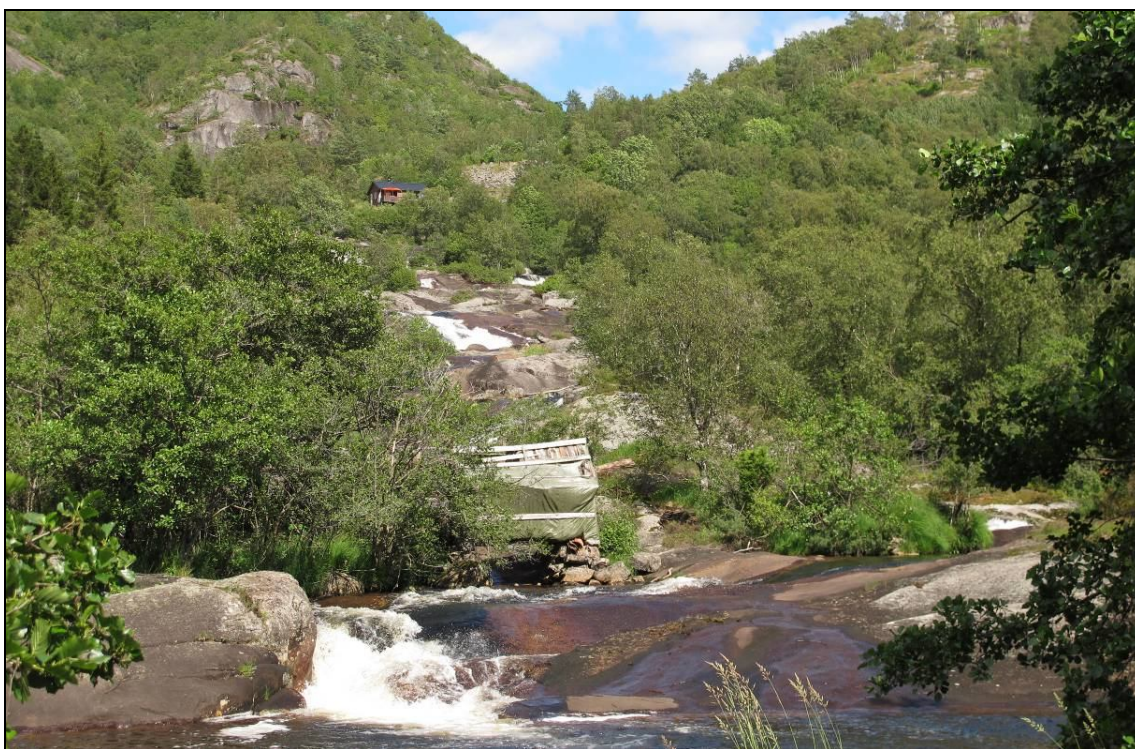
*Figur 4. Fra området kraftstasjonen er planlagt. Foto: Bjarne Oddane.*

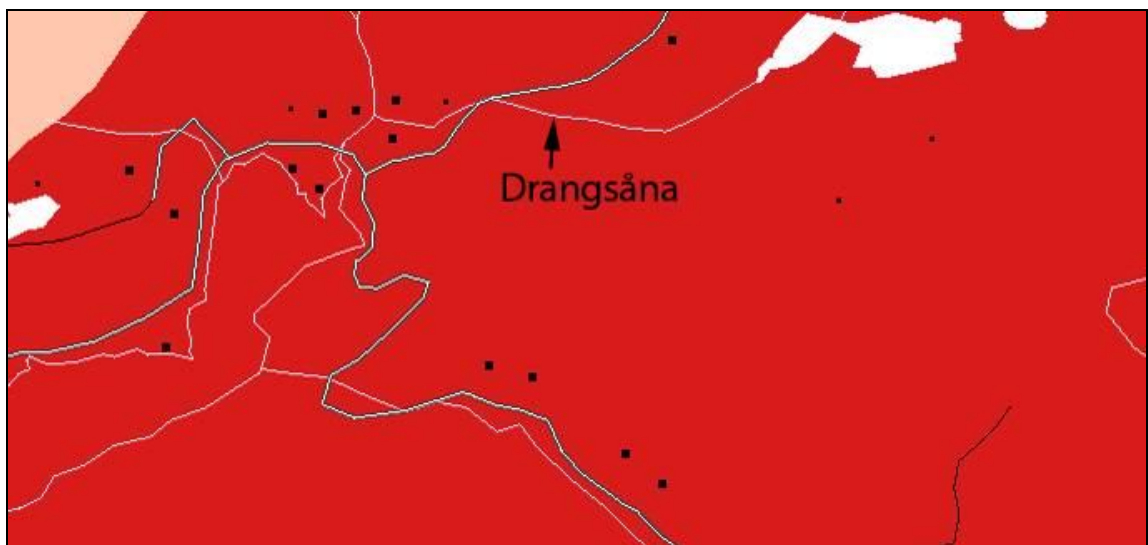
Figur 6. I følge NGU's berggrunnskart består berggrunnen i influensområdet av granitt (rød farge). Kilde: Norges Geologiske undersøkelse.

I følge NGU's berggrunnskart består berggrunnen i influensområdet utelukkende granitt. Dette er en hard og sur bergarter som ikke gir jordbunnsforhold for basekrevende arter av planter, noe som samsvarer med de registreringene som ble gjort i felt. Berggrunnen i influensområdet er bare sparsomt dekket av løsmasser i form av et tynt lag morene og selve åna renner i store strekk over bart fjell. Avsetningene har sannsynligvis nokså lik sammensetning som berggrunnen.
