Bilder av vassdraget ved forskjellige vannføringer

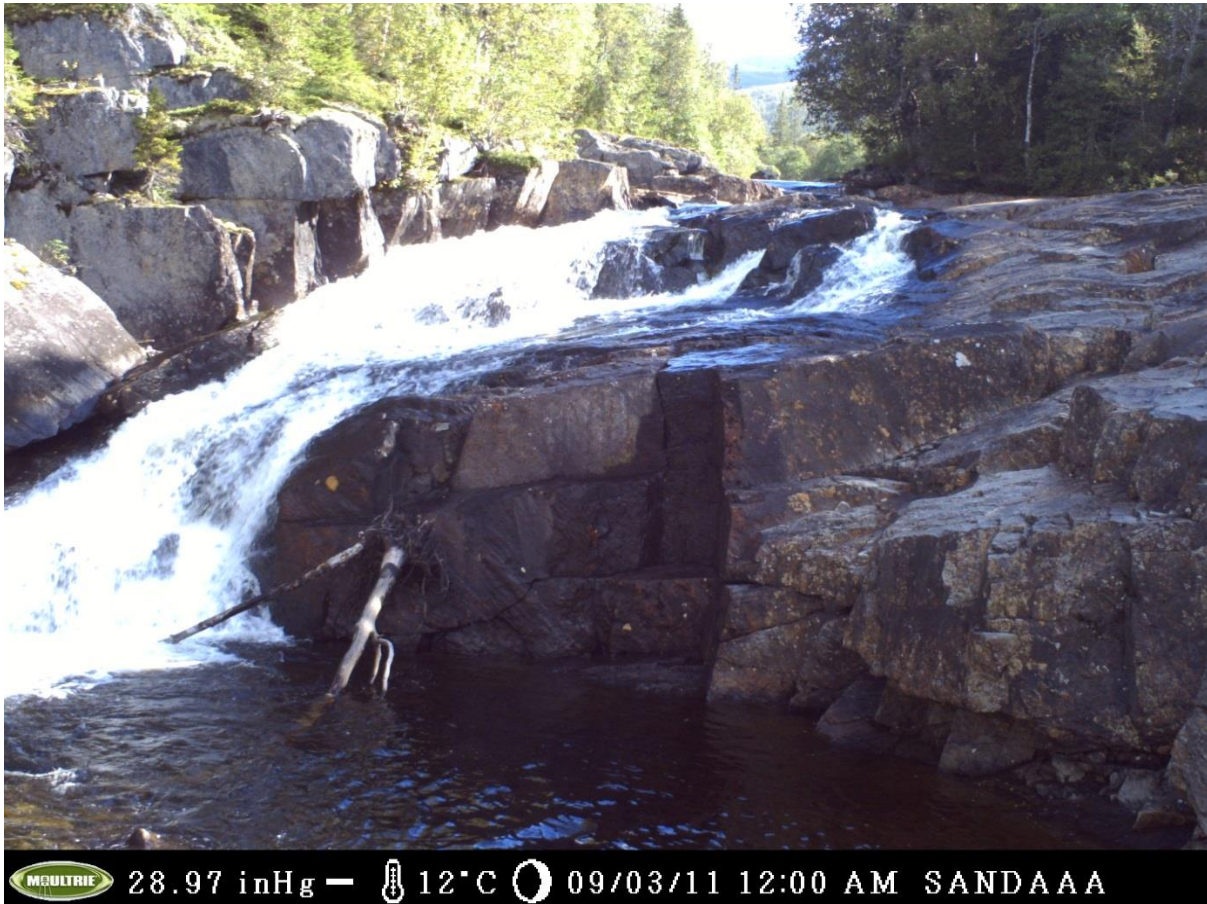
Bilde 1 Vannføring tilnærmet 5-persentil sommer, ca 0,4 m³/s.

Det er ikke gjennomført vannføringsmålinger i Sandåa. Alle vannføringer er basert på timesdata fra vannmerke 139.20 Moen, og er skalert for tilsigsfeltet til Sandåa. Vannføringene vil derfor være omtrentlige verdier. Alle bildene viser damstedet ved Storfossen sett i retning rett øst. Det ble registrert bilder i perioden 24.08.2011 - 04.01.2012.

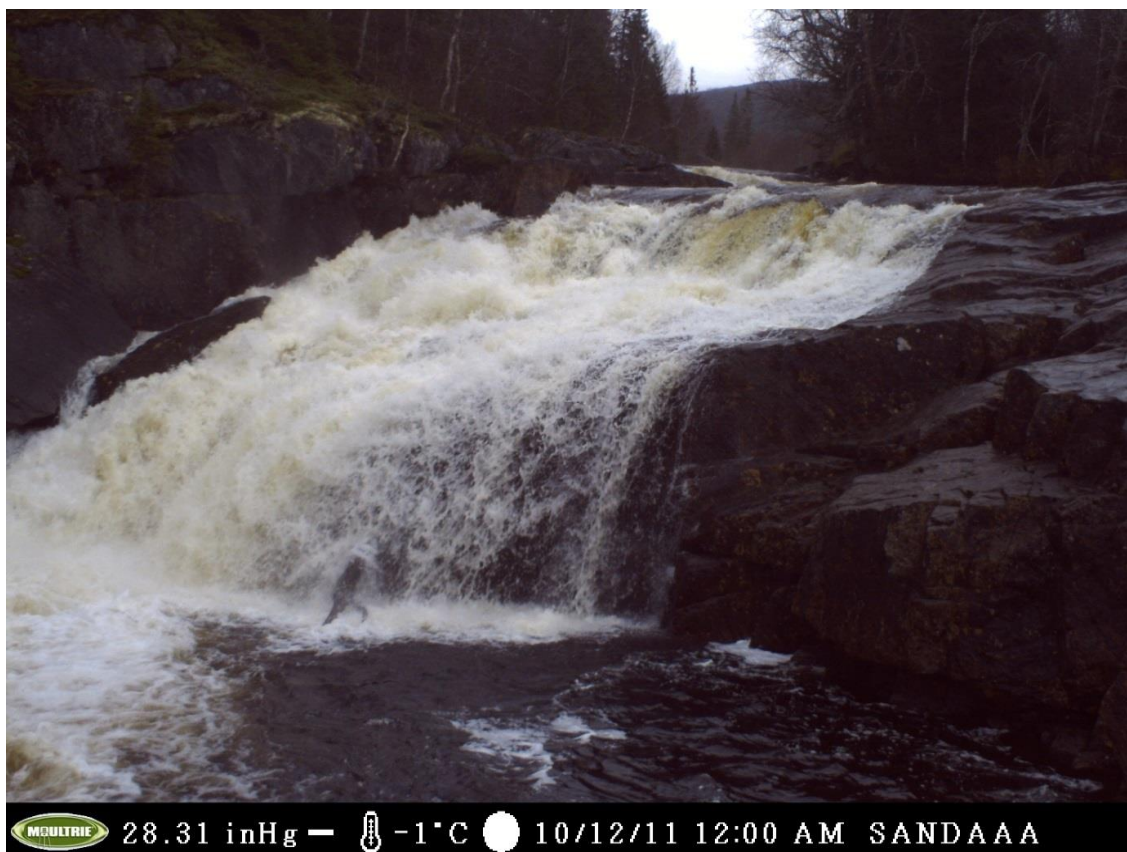
Bilde 2 Vannføring like under middelvannføring, ca 3,0 m³/s.

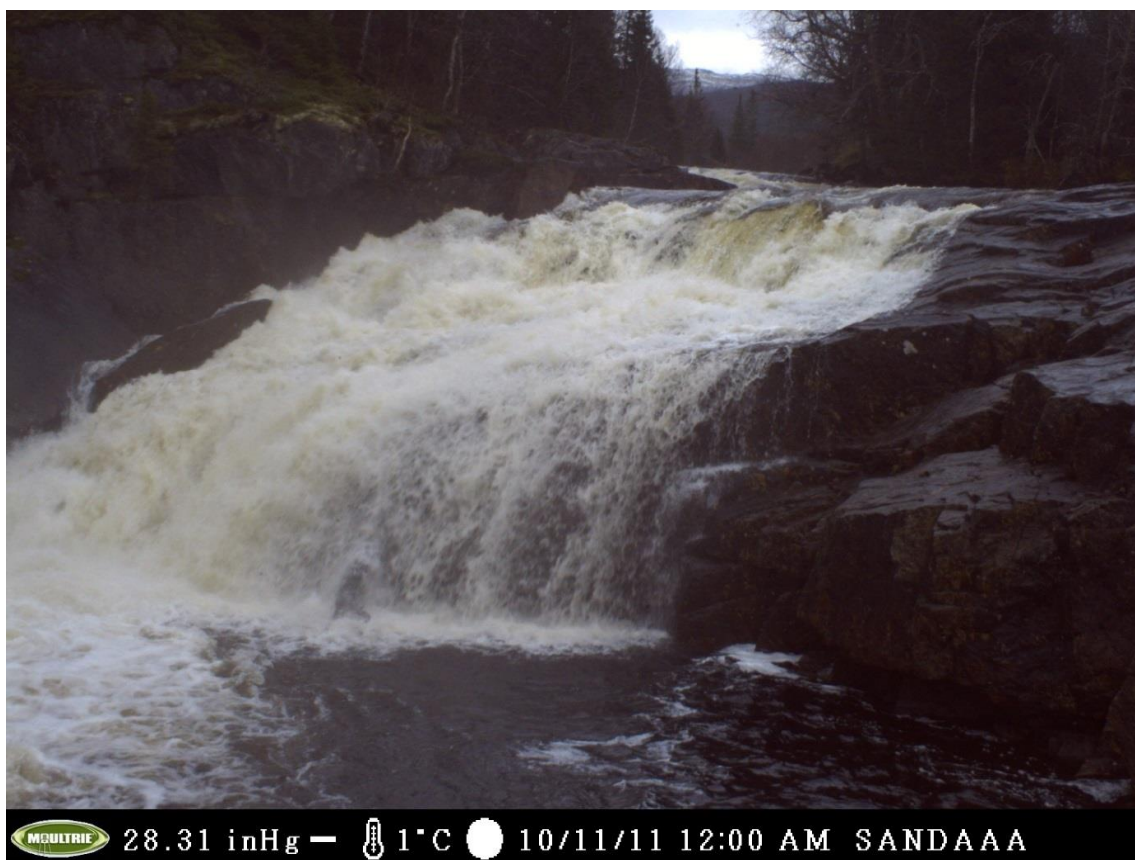
Bilde 3 Vannføring ved middelvannføring, ca 3,8 m³/s.

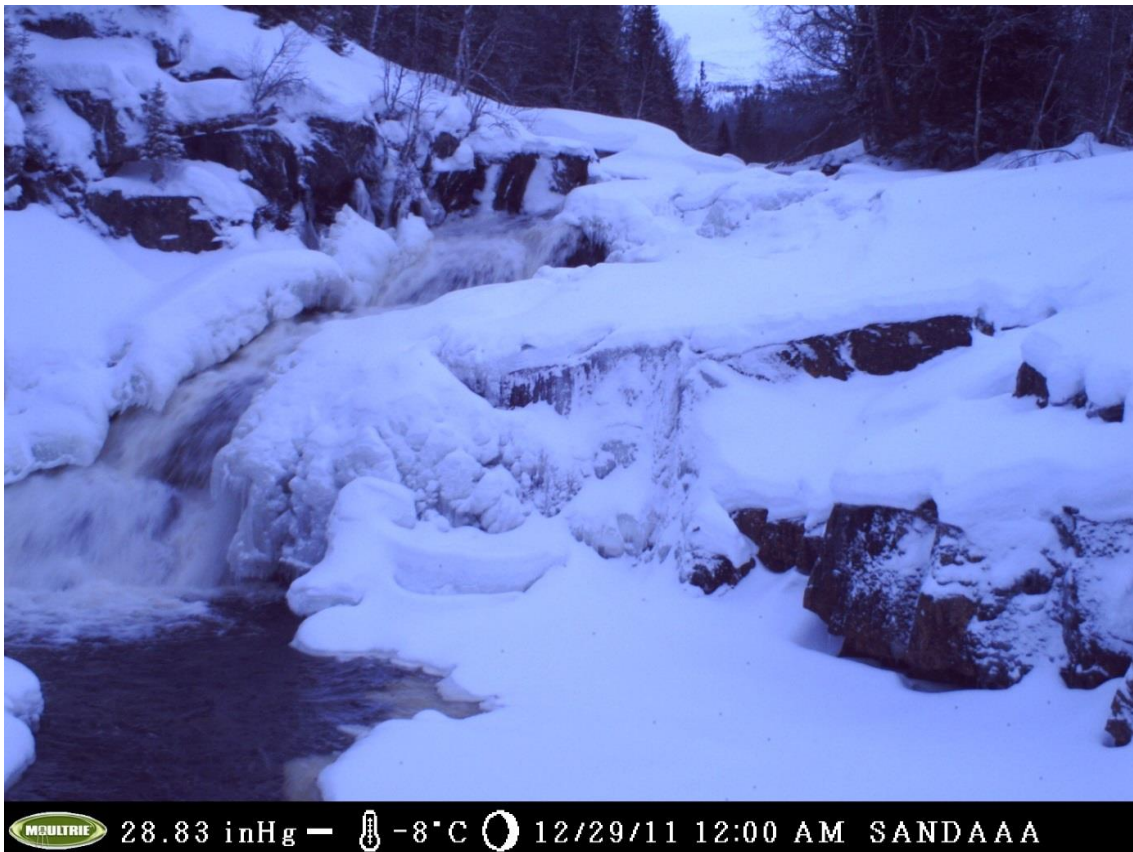
Bilde 4 Vannføring omtrent ved middelvannføring, vinter. Ca 3,5 m³/s.

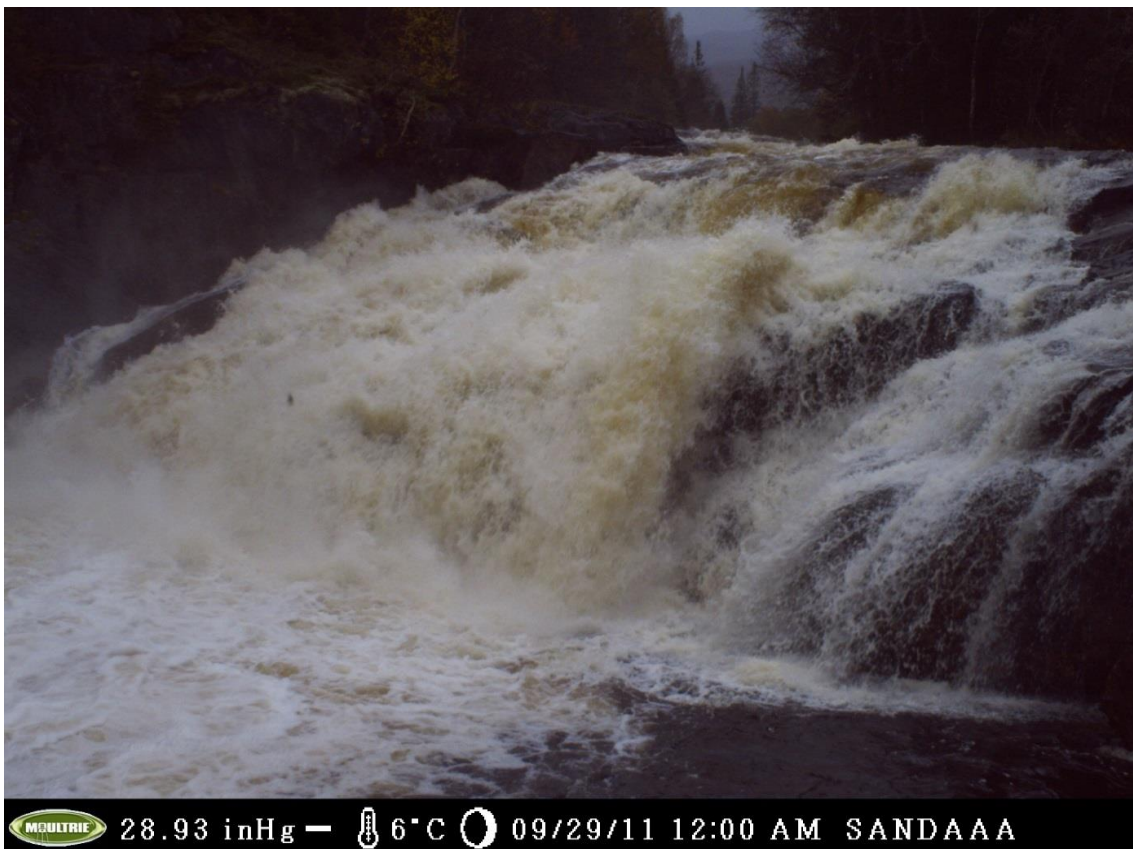
Bilde 5 Forholdsvis høy vannføring, estimert til ca 8 m³/s.

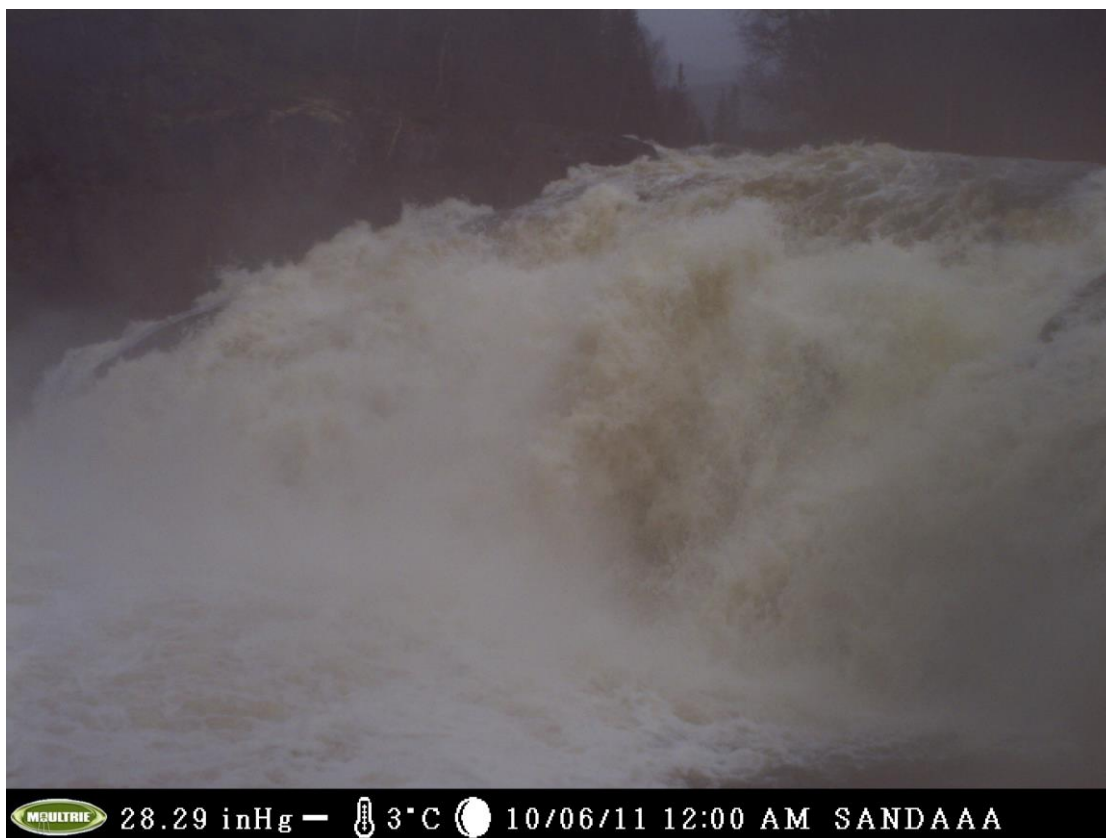
Bilde 6 Høy vannføring, estimert til ca 20 m³/s.

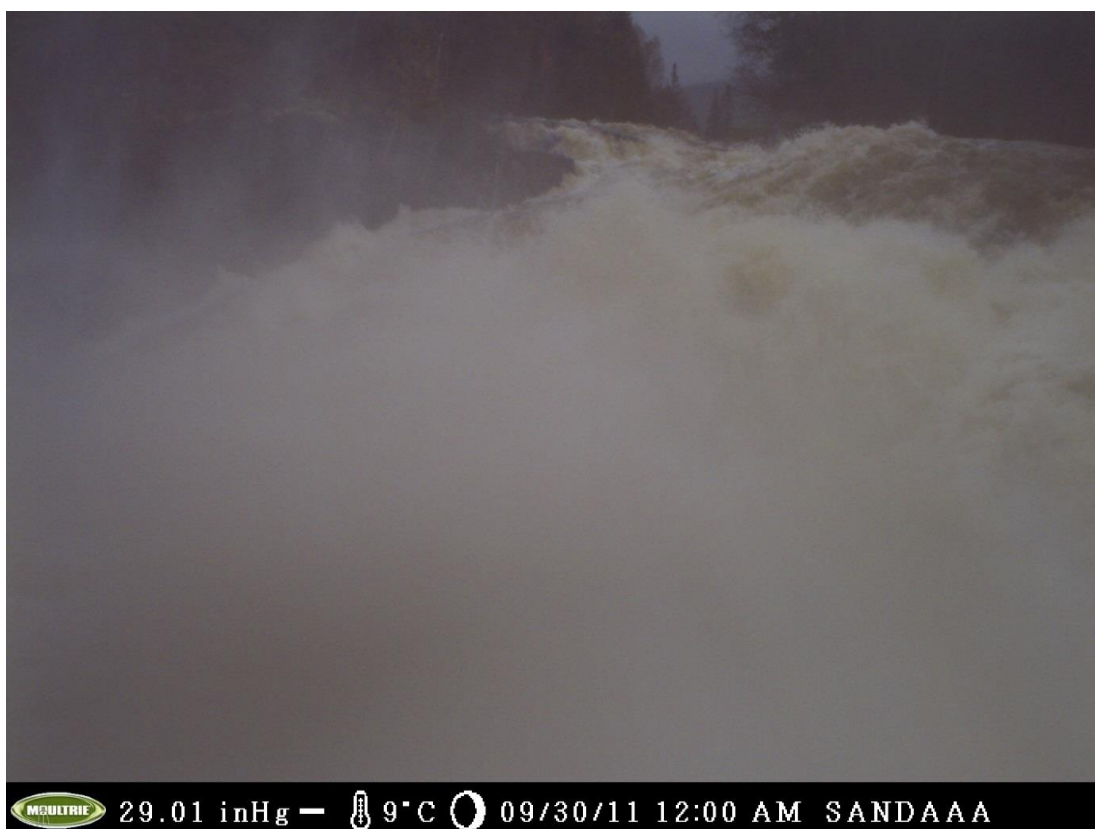
Bilde 7 Meget høy vannføring, estimert til over 30 m³/s.
