Sandåa kraftverk

Miljørapport med utredning av biologisk mangfold

FEBRUAR 2016

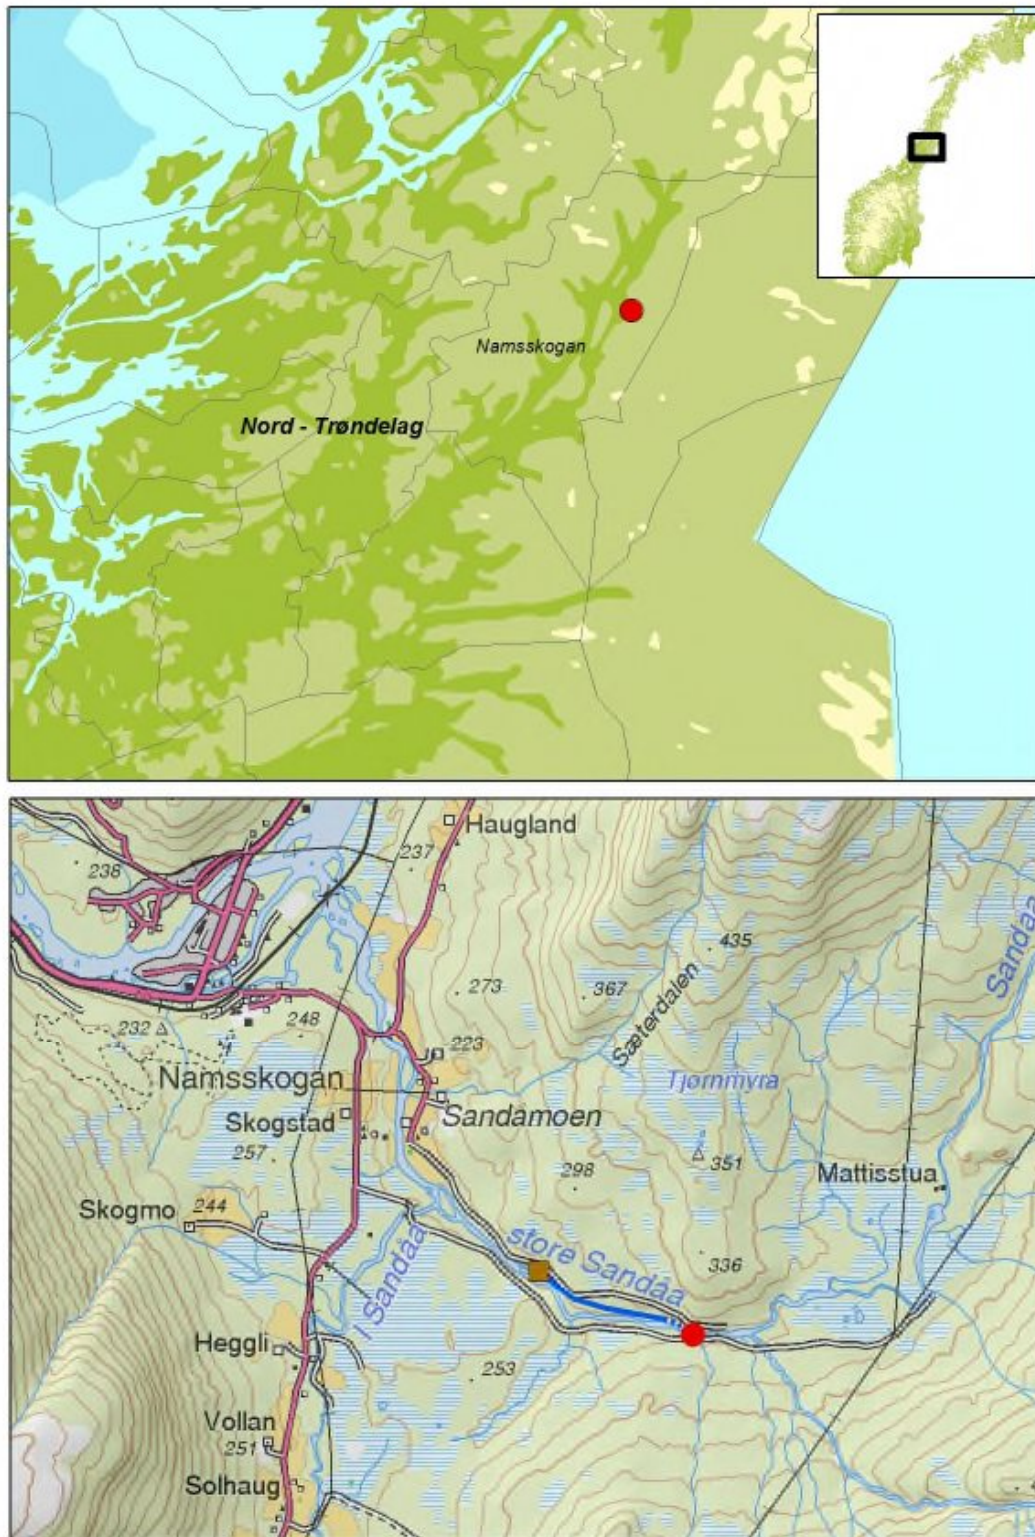
Figur 1. Tiltaksområdet ligger sørøst for Namsskogan sentrum. På nederste kart markerer rød sirkel inntak, brun firkant kraftstasjon, blå stiplet linje tunnel og blå heltrukket linje nedgravd rørgate.

Vannveien legges på nordsiden av elva. Den øvre delen av vannveien vil bli lagt i tunnel på ca. 40 m gjennom en fjellknaus. Hoveddelen av vannveien vil gå i nedgravd/sprengt grøft, og lengde på grøfta vil bli ca. 640 m. Total lengde på vannveien blir dermed ca. 680 m. Etter anleggsperioden vil grøfta dekkes med masser fra spreng- og gravearbeidet og revegeteres. Det påregnes noe skogshogst i forbindelse med traseen. Samlet berørt bredde på rørtraseen der den blir nedgravd blir ca. 20 m. I denne rapporten er det utredet både et alternativ med tunnel i øvre del og nedspregnt rørgate i øvre del, selv om løsningen med tunnel er sett på som den mest trolige løsningen.

Kraftstasjonen blir et bygg på ca. 100 m² som legges ved bredden av Sandåa med utløp i elva på kote 220. Netttilknytning vil skje med ca. 100 meter kabel over elva og bort til tilknytningskabel for Kjeråa kraftverk. Det finnes i dag skogsbilveier på begge sider av elva, og behovet for nye veier begrenses til adkomstvei til kraftstasjonen på 120 meter og adkomstvei til inntaket på ca. 100 m.

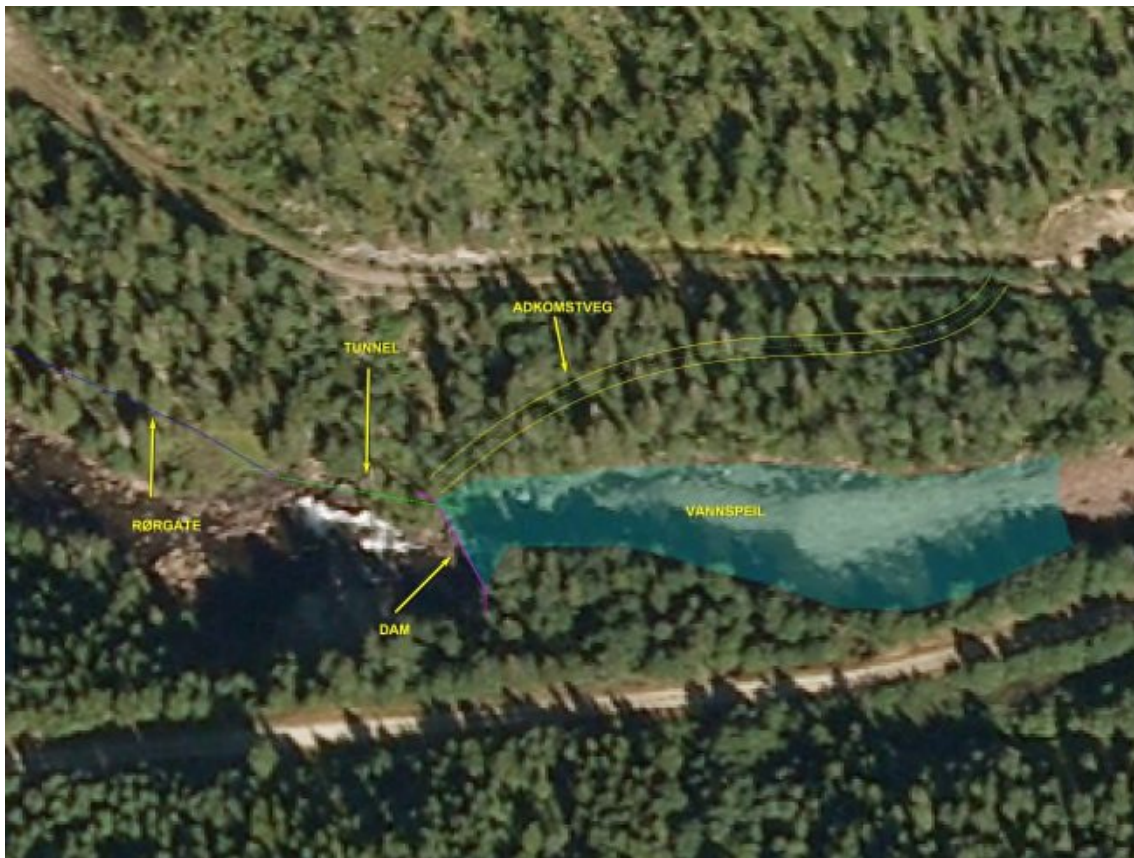
Figur 2 Detaljert oversikt over inntaksområde med dam, vannspeil etter oppdemming, tunnel, rørgate og vei. Figur fra NTE.

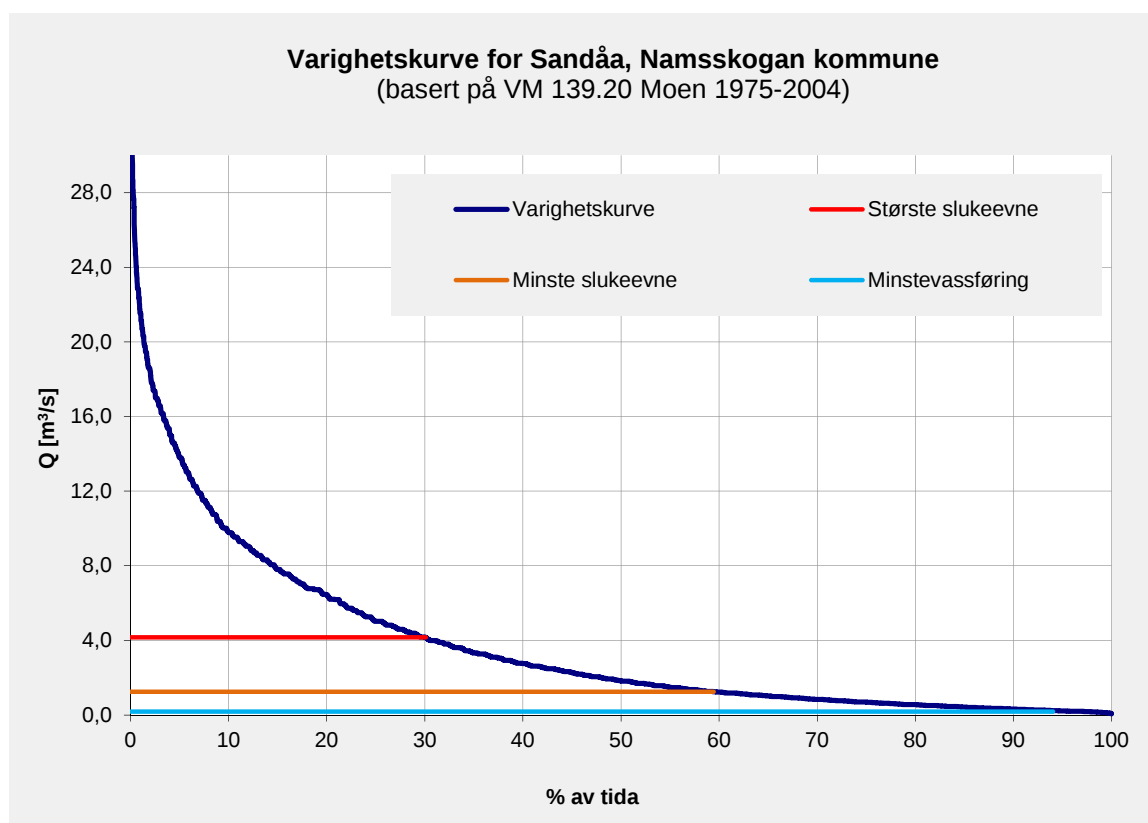
Figur 3. Varighetskurve for Sandåa.

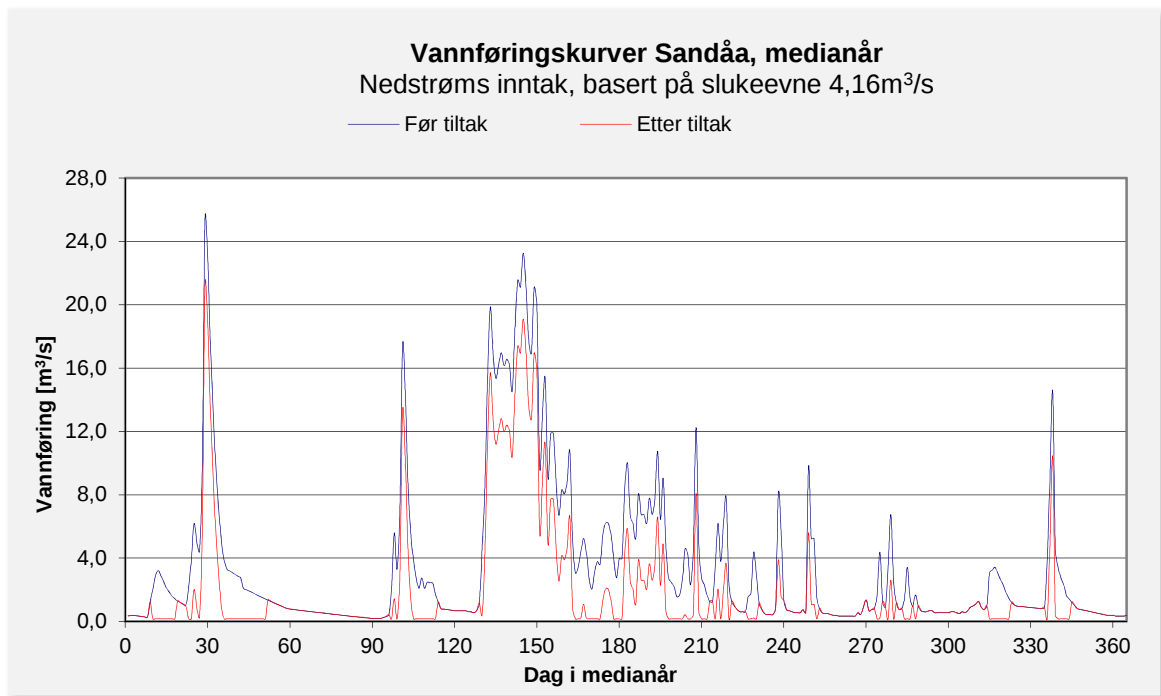
Figur 4. Beregnet vannføring (døgnverdier i medianår) ved inntaket. Før og etter utbygging.

Sandåa er preget av store variasjoner i vannføring, både gjennom året og mellom ulike år. Midlere tilsig ved inntaket er beregnet til 3,78 m³/s.

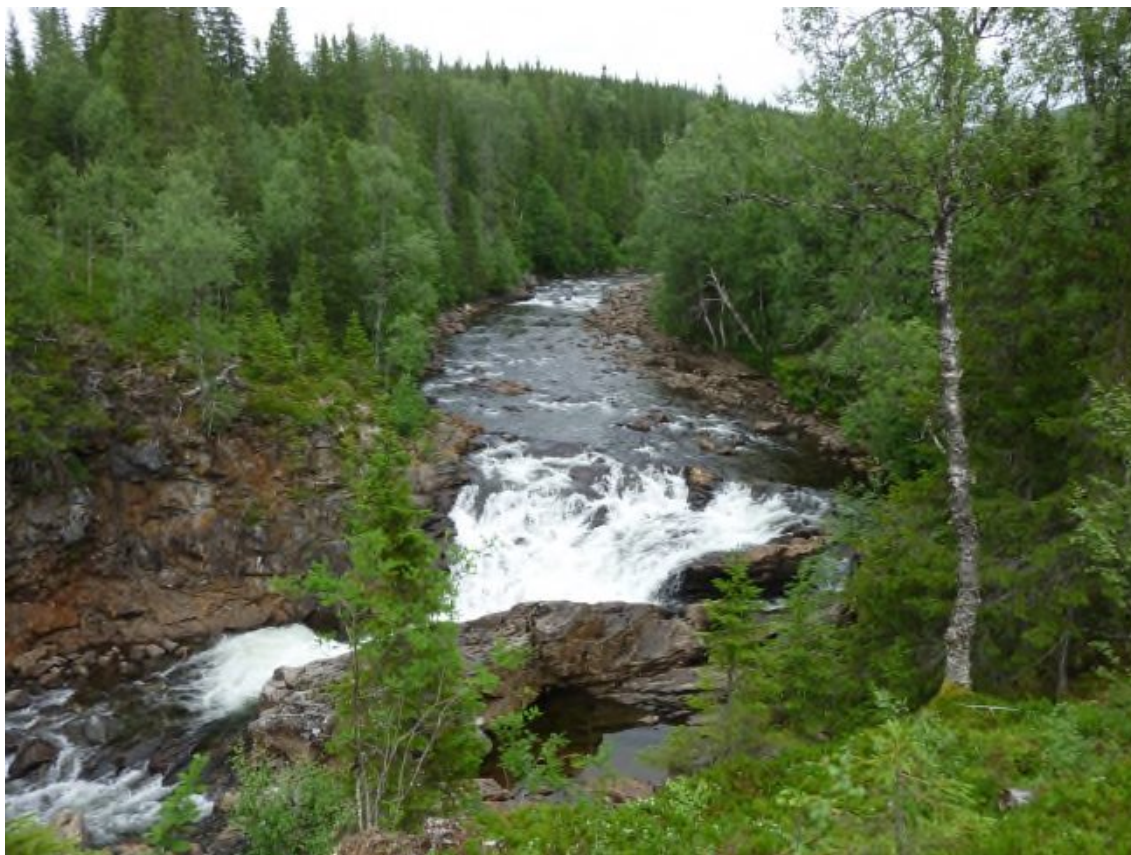
Figur 6. Sandåa ved Litlfossen har et fall på ca. 3-4 meter.

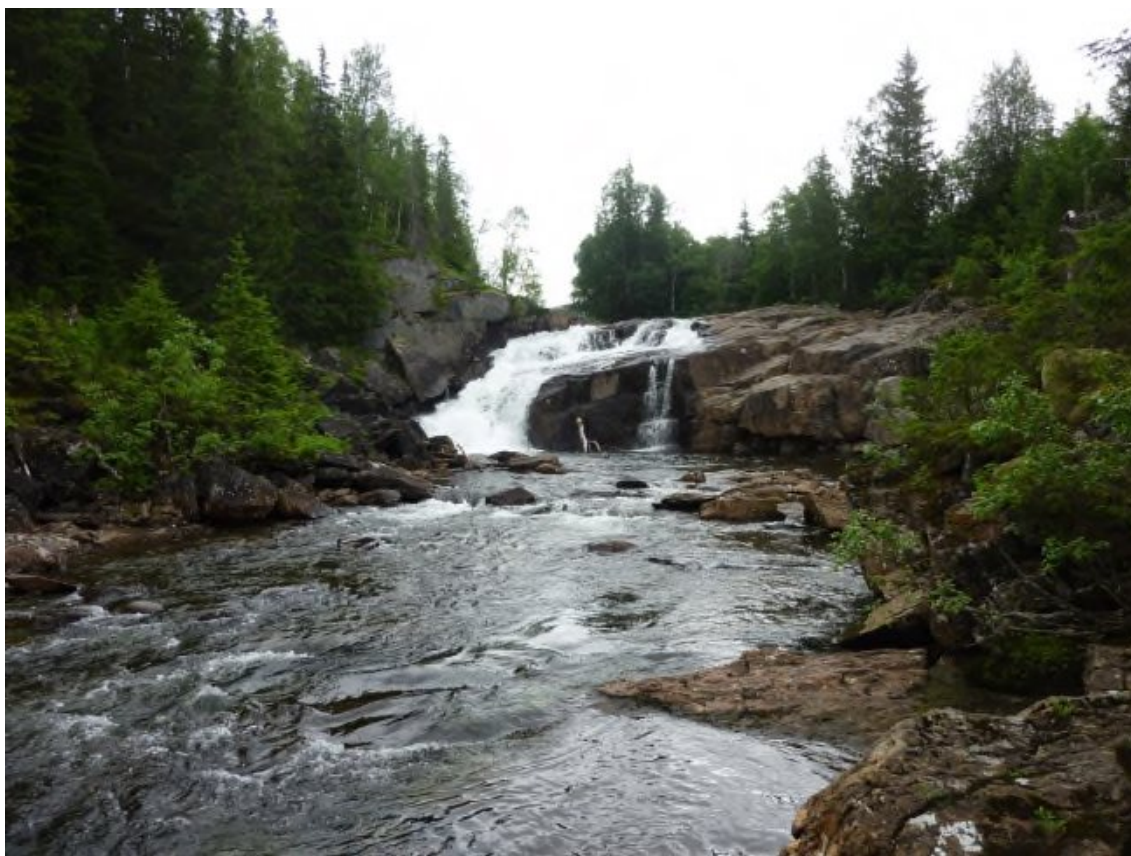
Figur 7. Sandåa ved Storfossen har et fall på ca. 3-4 meter.

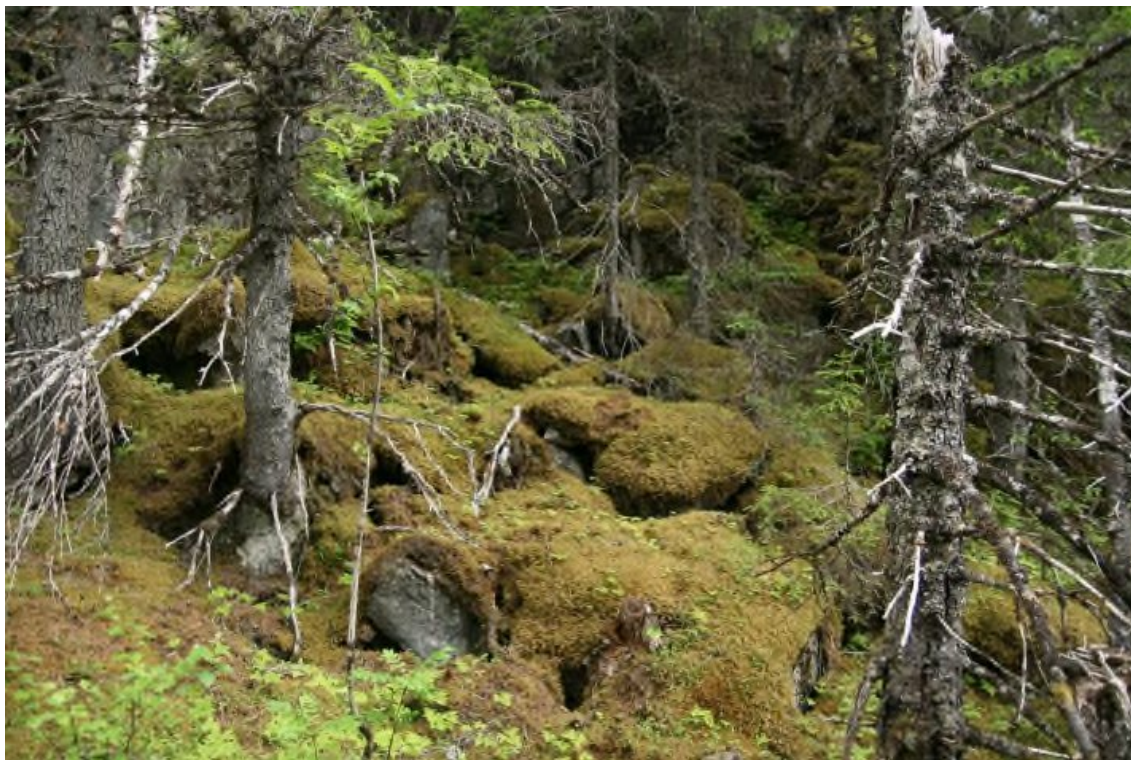
Figur 8 Parti med ur og kontinuitet i tresjiktet.

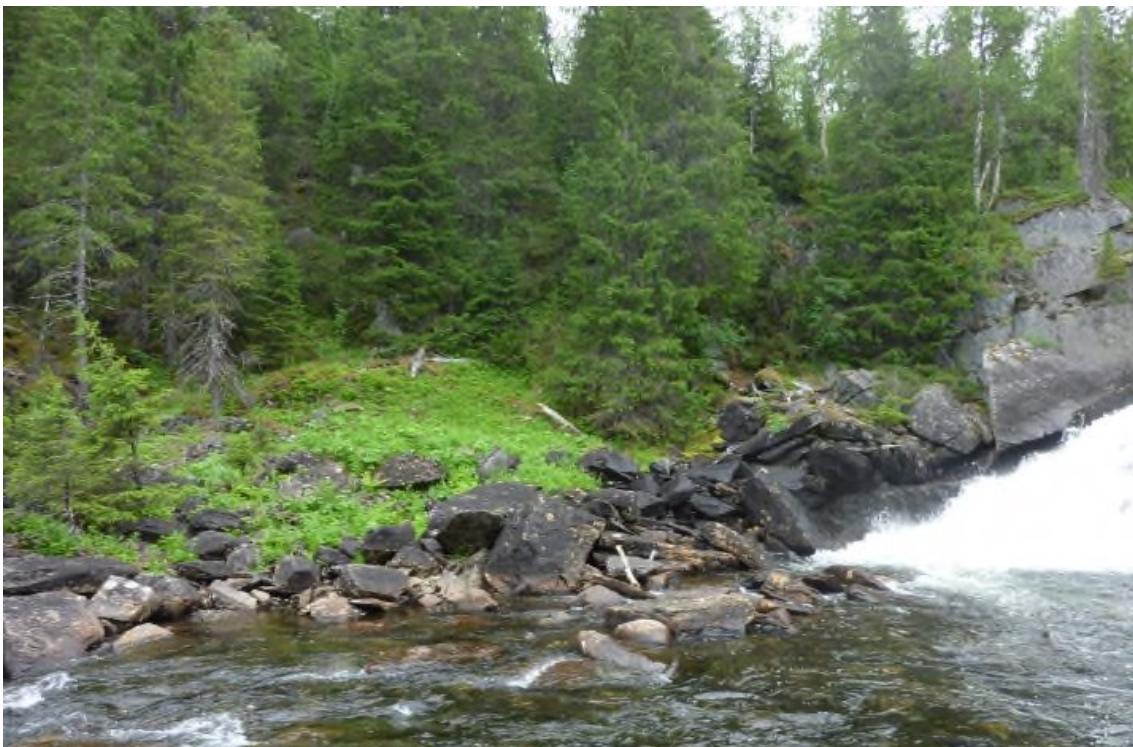
Figur 9 Fuktig høgstaudevegetasjon i bunn av Storfossen.

Fossen rett nedstrøms inntaksområdet går over berg i dagen og bærer preg av å dekke et mye større areal ved større vannføringer, slik at ved lave vannføringer danner det vanddekt arealet bare en liten stripe midt i elveløpet. Dette medfører at det er lite vegetasjon som blir konstant påvirket av fosserøyk og det er ingen utpregede fosseenger i tilknytning til fossen. I tillegg er elva ut i fra vannføringskurven (Figur 4) en typisk flomelv som varierer raskt i vannføring og det ser dermed ikke ut til å være vesentlig lange perioder med høy vannføring og dermed mye fossesprut i tilknytning til fosser og stryk. På nordsiden av fossen ligger det et lite, avgrenset areal med høgstaudevegetasjon som inkluderer visse fuktindikatorer som myrfiol og rosenrot. Granskogen i den bratte skråningen ned mot dette området har en viss kontinuitet i alderssjiktet og det forekommer noe død ved. Laver på trærne her inkluderer grønnever, bikkjenever, ulike begerlaver inkluderer bl.a. blomsterlav, vanlig kvistlav og papirlav og den rødlistede arten fossefiltlav (EN) ble funnet sammen med stiftfiltlav på en døende gran.

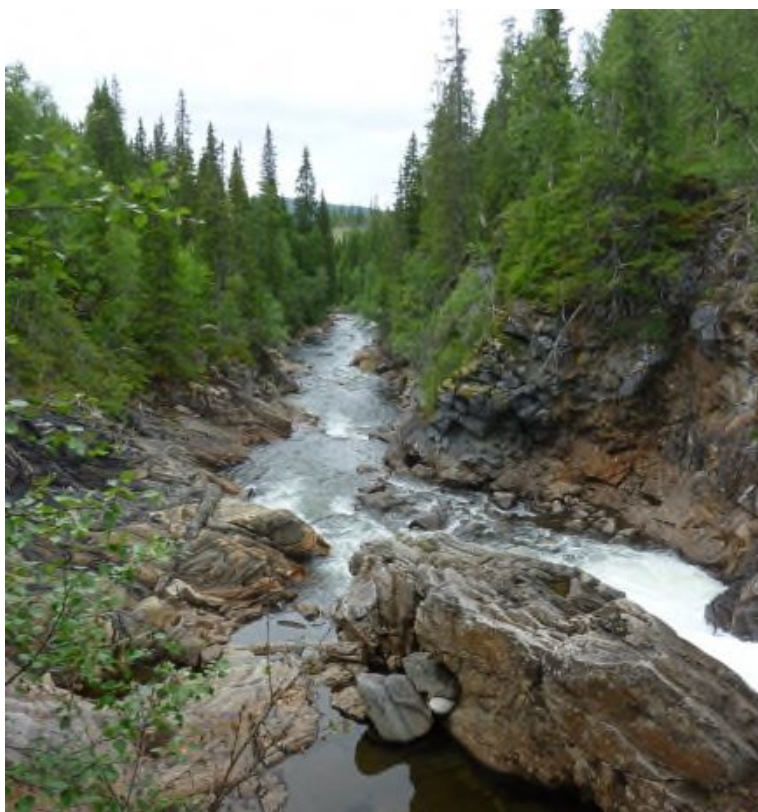
Figur 10 Bekkekløft fra Litlfossen og nedover

Nedstrøms Litlfossen går elva i et område med bekkekløfttopografi et stykke nedover. Den nordlige elvebredden er svært bratt med granskog av en viss kontinuitet og noen eldre trær, men det er forholdsvis fattig lyngvegetasjon i feltsjiktet ned til toppen av kløfta. Den sørlige elvebredden har en noe slakere helling som gjør kløfta mer åpen. Kløfta er vestvendt med forholdsvis mye solinnstråling og siden den ikke er så dyp er ventilasjonen god, noe som gjør at kløfta ikke har et utpreget fuktig miljø. Kløfta er forholdsvis liten i utstrekning, med mye nakent fjell og knauser. Det later ikke til at kløfta gir grunnlag for spesielt fuktighetskrevenende arter. På grunn av størrelsen, utformingen og fraværet av et fuktig lokalklima er bekkekløften vurdert til og ikke nå opp til kriteriene for verdsetting etter DN-håndbok 13.

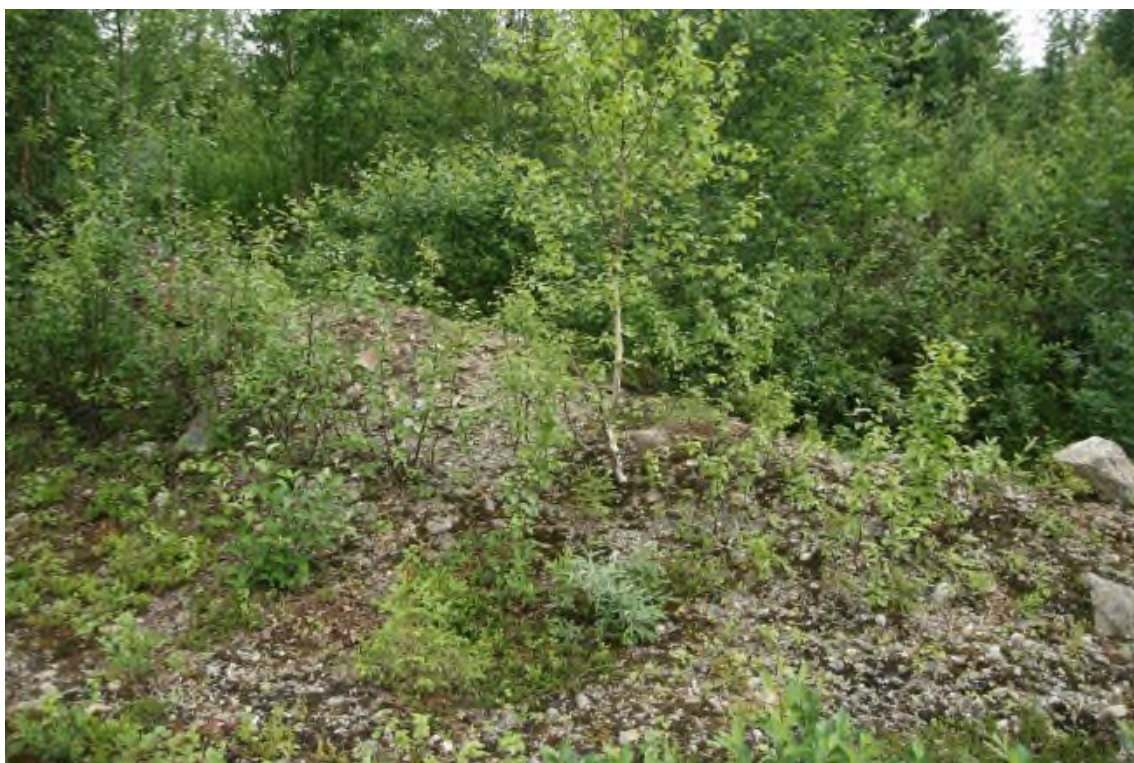
Figur 11 Skrotemark nær skogsbilveg i rørgatetraseen.

Rørgata vil også gå gjennom et område med skrotemark der det har blitt dumpet masser sannsynligvis i forbindelse med anlegging av veg. Dette området er delvis tilvokst med bl.a. bjørk, vier, rogn, krekling, gråor, soldogg og tettegras.

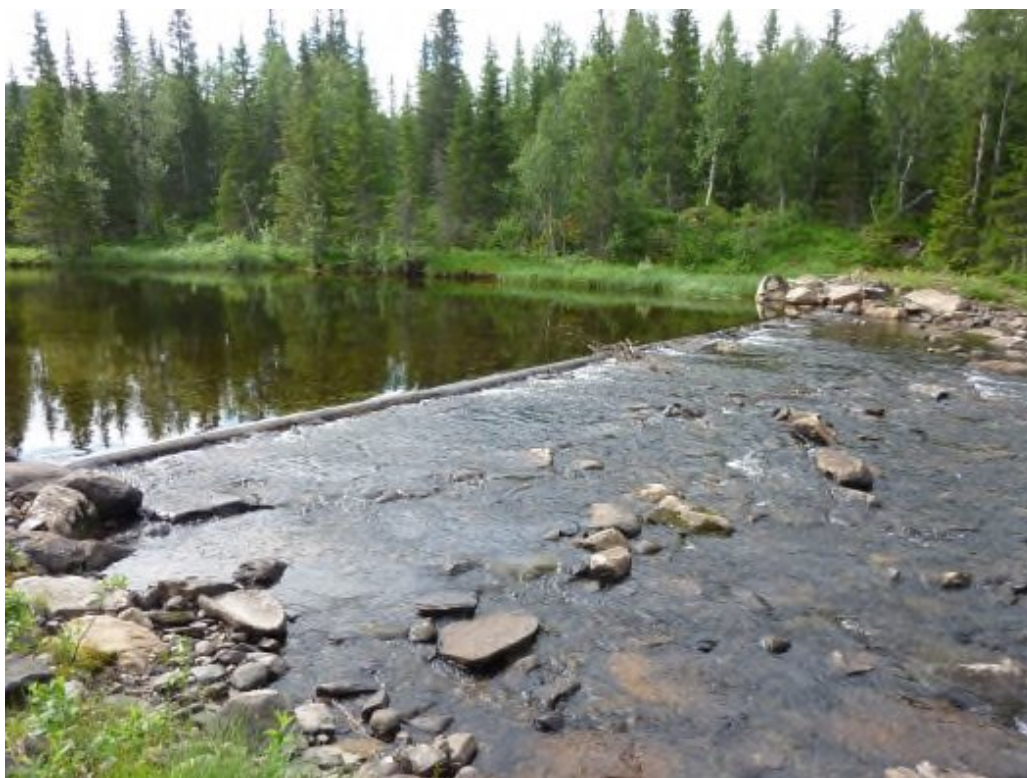
Figur 1. Treterskel 300 meter oppstrøms samløpet mellom Sandåa og Kjæråa, utgjør et fall på maks noen titalls cm. Dette er trolig ubetydlig for ørret og småblank.

Om en beveger seg 300 meter fra samløpet med Kjæråa, slik det er beskrevet over, har elva liten gradient helt til punktet som er vist i flyfoto og fotografi under. Her er det bygget en treterskel som danner et lite hinder for fisk (noen titalls cm fall) (figur 1 og figur 2), og det er trolig denne det vises til i NINA rapporten. Elva renner ellers på strekningen stilleflytende eller i småstryk.

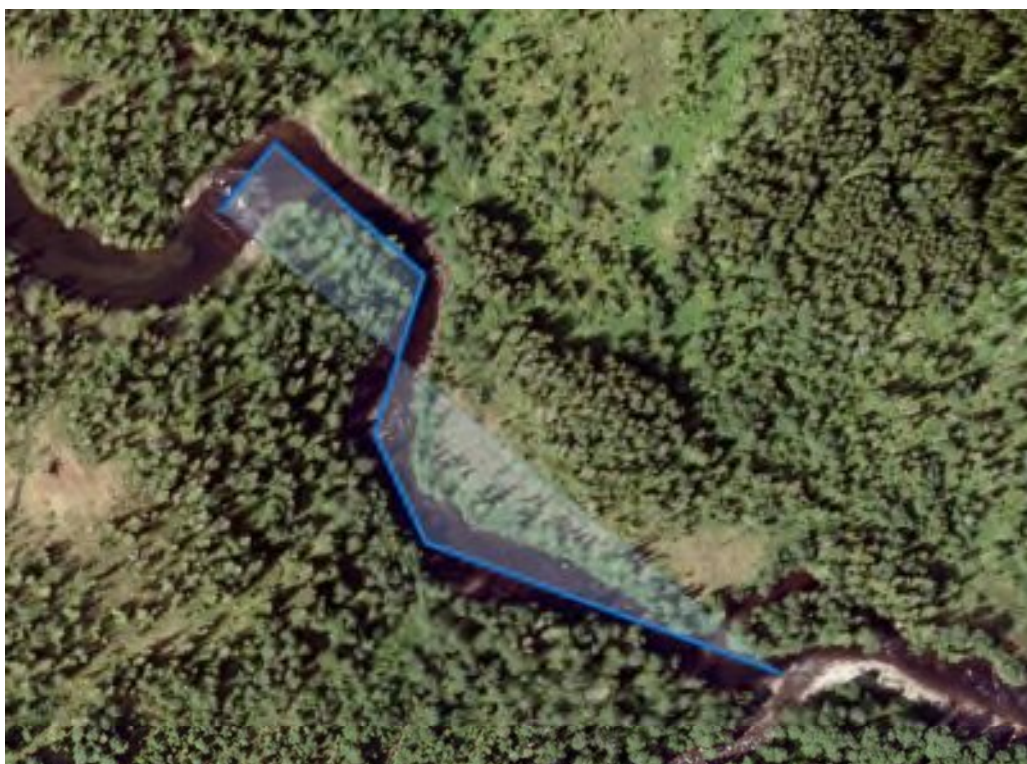
Figur 2. Terskelen ligger 300 oppstrøms samløpet.

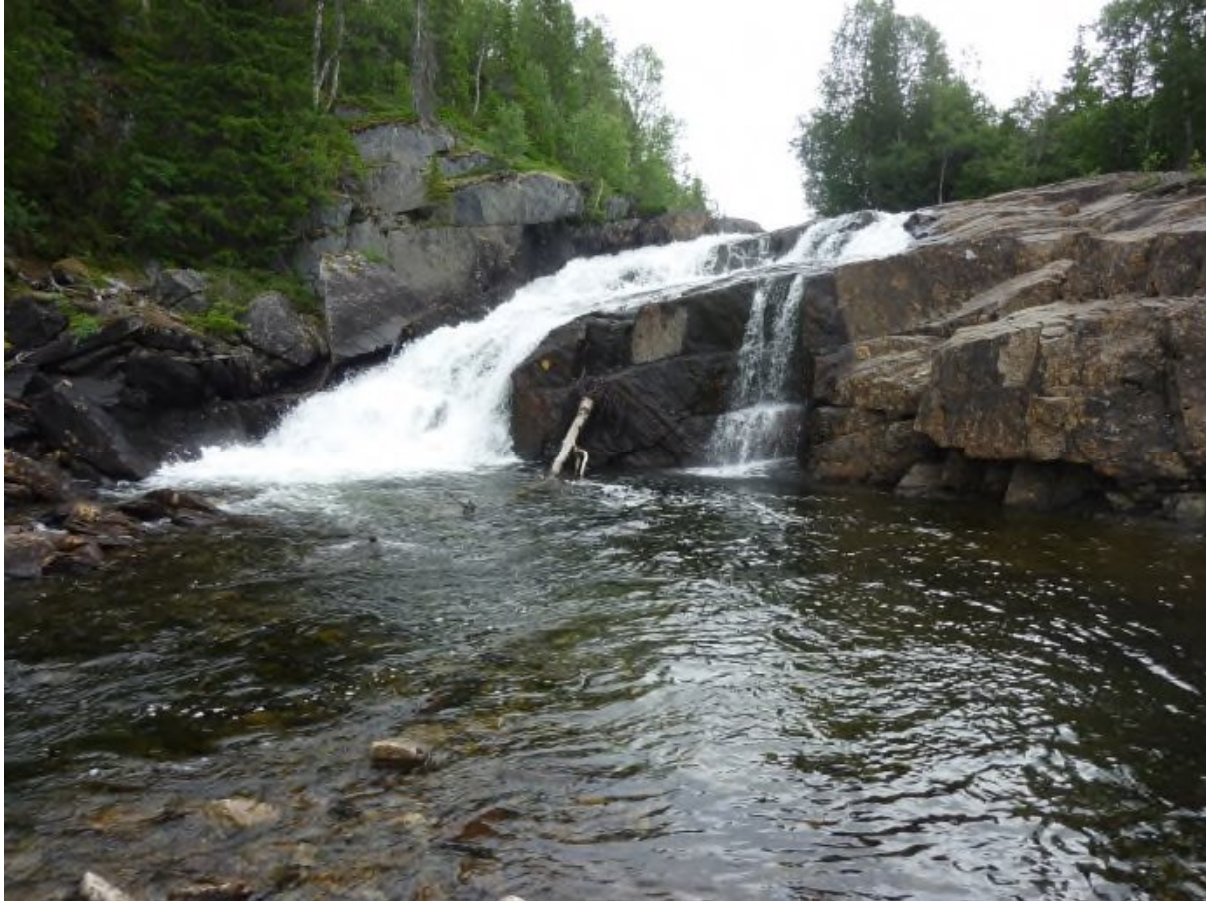
Figur 3. Storfossen utgjør et betydelig hinder for fisk på de fleste vannføringer.

Omtrent 250 meter nedstrøms det omtalte samløpet med Kjæråa, der inntaksdammen er tenkt, finnes Storfossen (415176; 7199914 UTM 33). Denne er normalt oppgangshindrende for fisk. Det er ikke helt utenkelig at en og annen fisk kan passere Storfossen på høy vannføring, i nydannede sideløp eller kulper, men fossen utgjør et betydelig hinder, og et langt større hinder enn det som er vist 300 meter oppstrøms samløpet med Kjæråa.
