## Faun rapport 057-2011

### Ramså Kraftverk

#### Virkninger på biologisk mangfold

Oppdragsgiver:  
Ramså Kraftverk AS

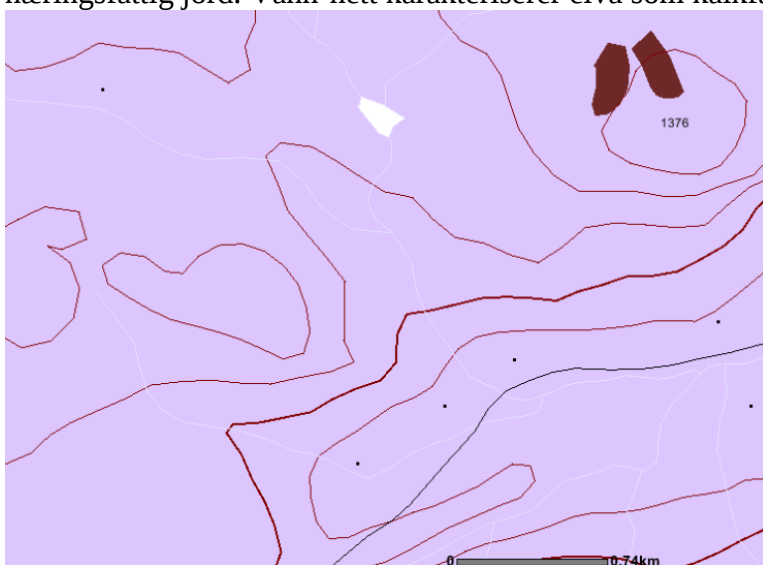
Figur 5: Berggrunnen består av Ryolitt, en sur lavabergart som inneholder mye kvarts og gir små mengder med relativt næringsfattig jord.

Bergarten i området er ryolitt, en sur vulkansk bergart med tilsvarende sammensetning som granitt. Ryolitt inneholder ofte mye kvarts som gir små mengder med grovkornet og næringsfattig jord. Vann-nett karakteriserer elva som kalkfattig.

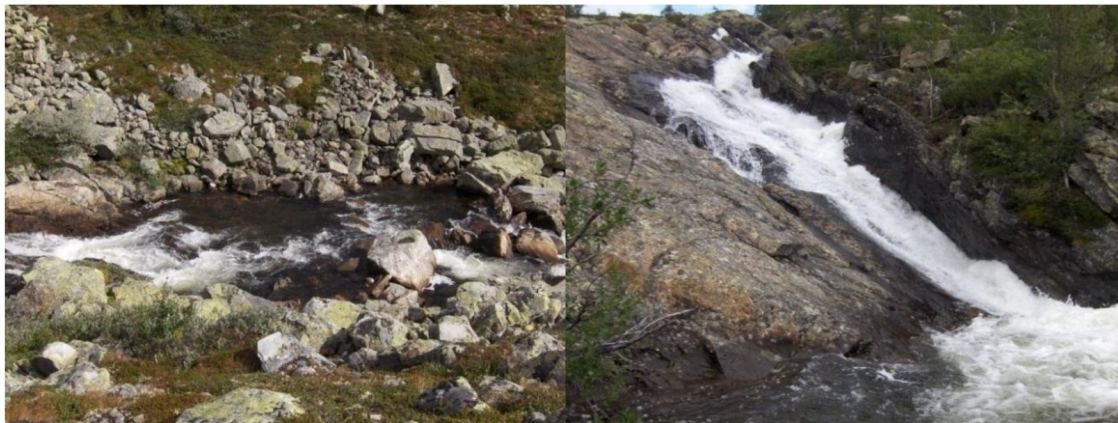
Figur 11: Venstre: Elveløpet rett nedenfor inntak, med morenemateriale på sidene og større blokker i og ved elva. Høyre: Elva går over blankskurt berg eller i gjel store deler av strekningen.

Det er lite vegetasjon langs kanten av elva som går svært flomstor i perioder og dermed har skurt reint kantene i flere meter fra vannstrengen slik den fremstår i normalperioder. Det er ikke funnet vegetasjon i selve vannstrengen, annet enn kartlav og påvekstalger. Det er heller ikke vegetasjon tett på eller som henger over elva og skaper noe stabilt miljø som holder på fuktigheten eller tilfører stadig nytt dødvedmateriale. I nedre deler av elva, nærmere kraftstasjonen der elva flater noe ut, er det litt dødved som har hopet seg opp ved store blokker i elva. Dødveden var ikke begrodd. Øverste del av elvestrengen ligger over skoggrensa, med overganger av S1 alpin røsslynghei, S3 blåbær- kreklinghei. R1 greplyng-lav/moserabb og R2 dvergbjørk- kreklingrabb. På ca 1040 meter, der terrenget begynner å helle kraftigere nedover i dalen, kommer det gradvis mer innslag av busksjikt, med vier og dvergbjørk, og deretter tresjikt av bjørk, spredt rogn og en og annen hegg lengst ned, for så å bli barskog med furu og noen store grantrær. I øvre midtpartier, der elva går som mest åpen på blankskurte berg, er terrenget sør for elva beitepreget. Her forekommer den tidligere rødlistede arten søterot spredt nedover i terrenget. Telemark er kjerneområde for arten som er truet av gjengroing og opphør av beite, neddemming og tidligere høsting/innsamling bl.a. til medisinsk bruk. Søterot vil ikke bli påvirket av senket vannføring.

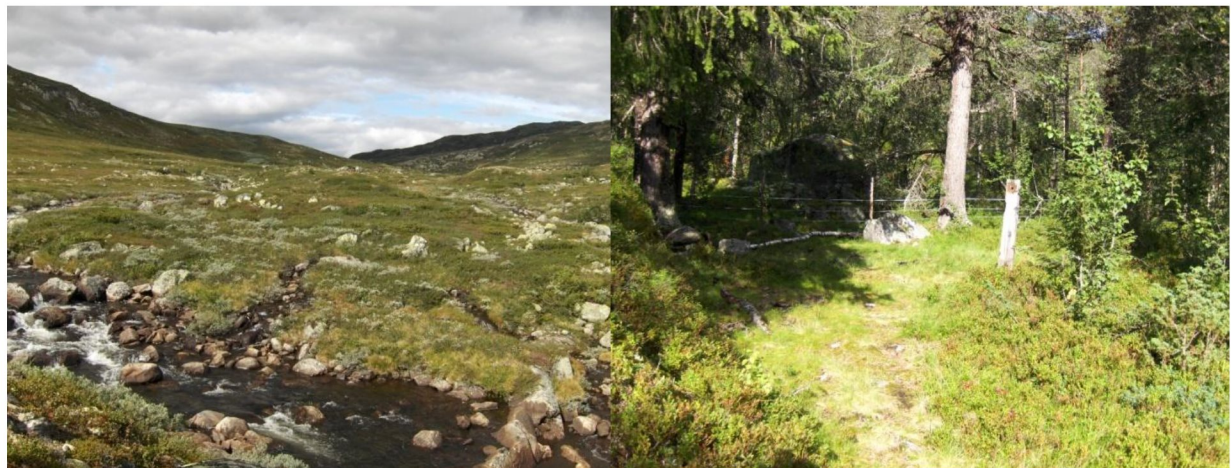
Figur 12: Venstre: Inntaksområde. Høyre: Området for plassering av kraftstasjon.

Inntaksområdet ligger på kote 1070 i alpint terreng med rabbe- og snøleievegetasjon med mye blokkmateriale i elva. Noen lave vier og einer. Inntaksdammen vil demme ned ca 3,5 daa med dvergbjørk- og grasdominert lesidevegetasjon T1 i mosaikk med R5 med noen 30- 40 cm lave vier og noe røsslyng. Resten av vegetasjonen over skoggrensa i influensområdet er mosaikk av R1 greplyng-lav/moserabb, R5 grasrabb og T1 grassnøleie.

Kraftstasjonen plasseres i en relativt slitesterk A4 blåbærskog av gran og furu, med innslag av bjørk og einer. Smyle og blåbærlyng dominerer feltsjiktet, og mose (blanksigd, ribbesigd, furumose og fjærmose) og strø i bunnsjiktet.
