Fjell Vatn Avløp og Renovasjon AS

Bildøyvatnet - søknad om konsesjon

Utgave: 1

Dato: 2012-09-24

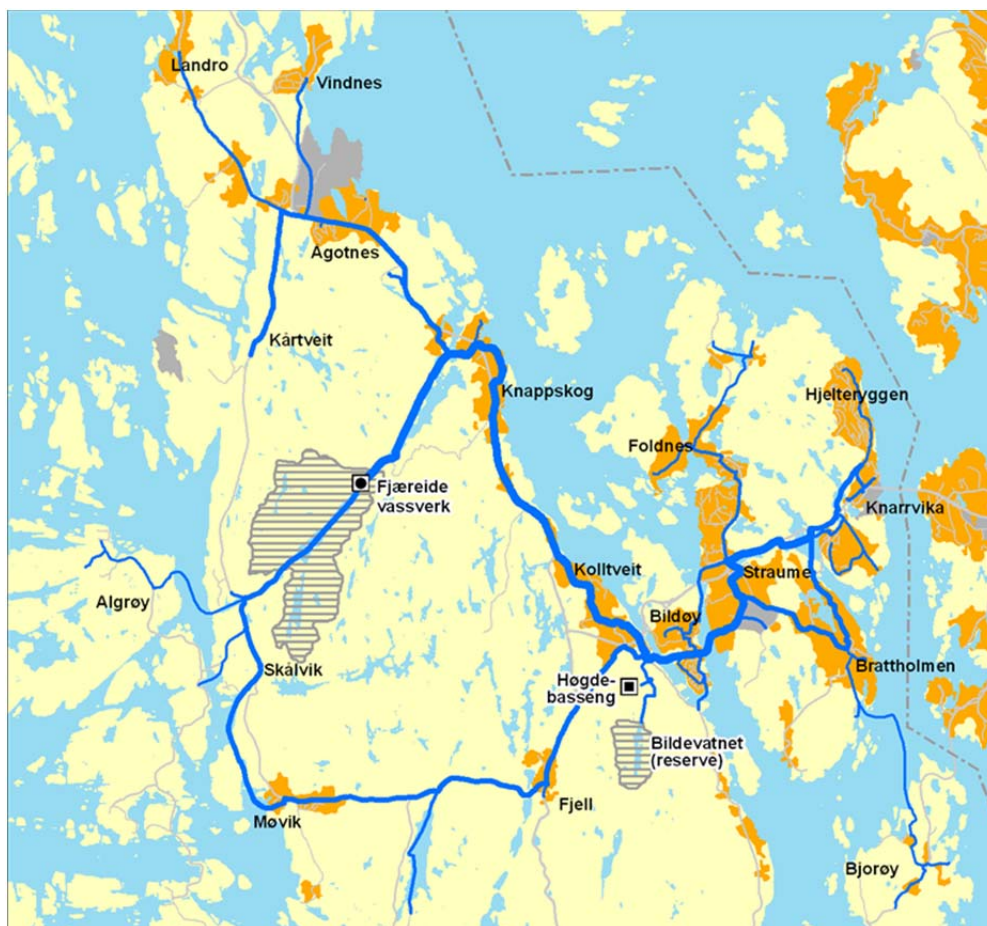
Figur 1 Eksisterende bosetning og hovedledningsnett i Fjell kommune

Hovedledningsnettet i Fjell kommune er vist i Figur 1

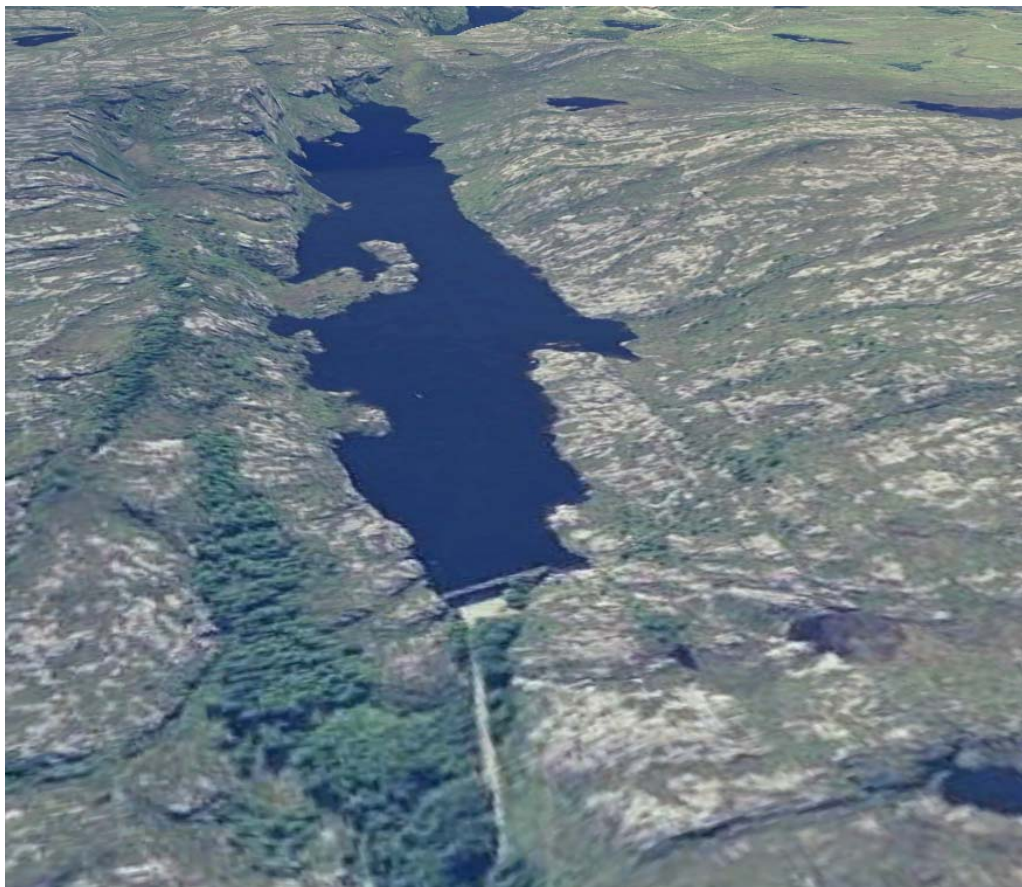
Bilde 1 Perspektivfoto mot dam og kilde

Et profilbilde av Bildøyvatnet er vist i Bilde 1.

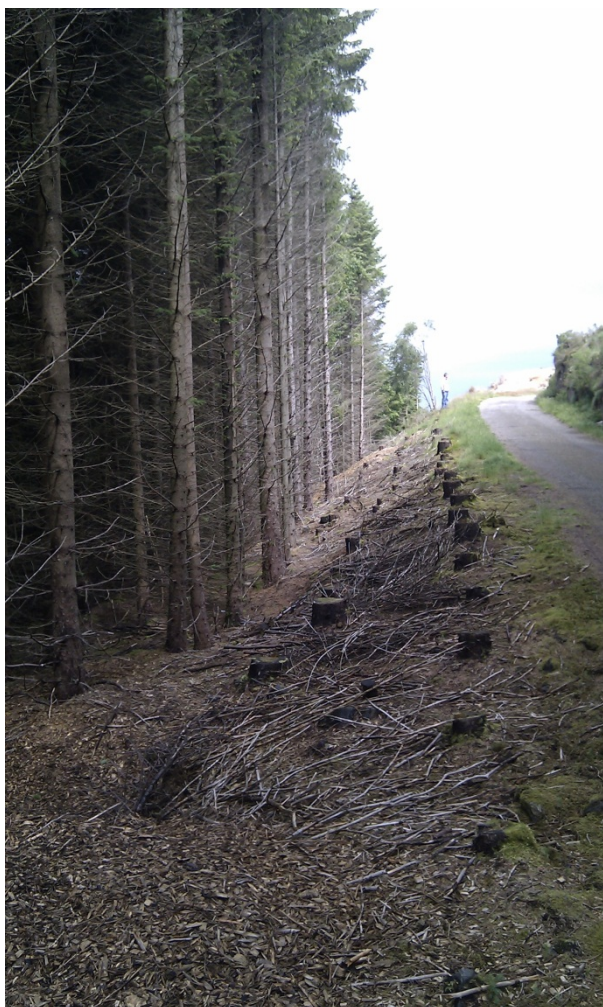
Bilde 3 Skråning mot Kvernelven vest for tomt

Plassering av anlegget på valgt tomt vil gi ca 2000 m<sup>3</sup> sprengstein. Mesteparten av disse massene planlegges brukt i veg og som utfylling ned mot Kvernelven. Mot Kvernelven må det felles en del furutrær som står tett i skråningen vest for vegen, se Bilde 3. Øvrig masseoverskudd vil bli brukt til avretting av veg. Fyllingen vil bli tilført jord og torvmasser for naturlig innvandring av stedegen vegetasjon.

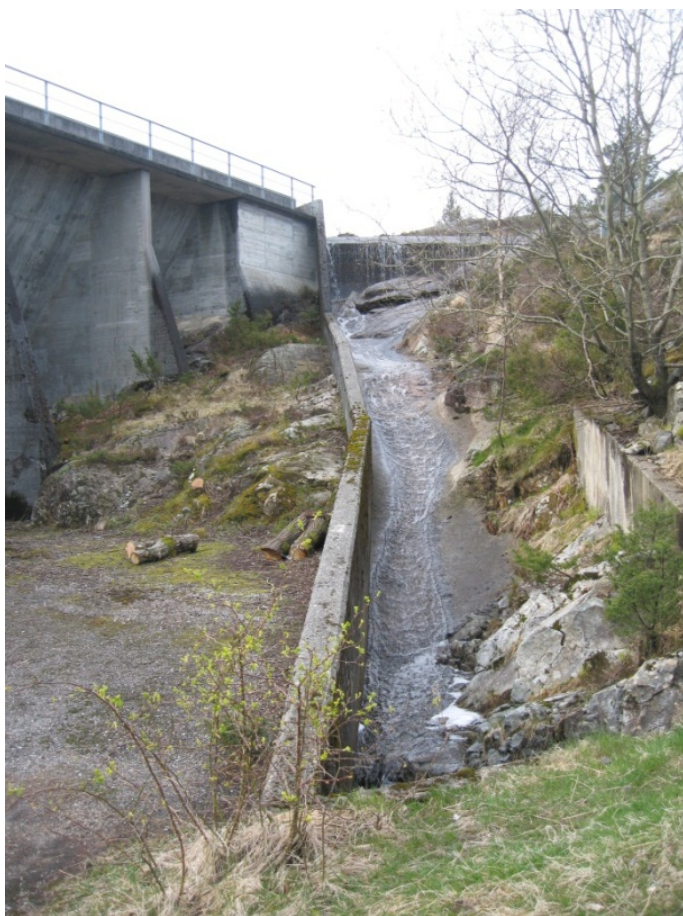
Bilde 4 Overløp ved dam

*Bilde viser vannføring i bekk fra overløp.*

Bildøyvatnet er i dag regulert mellom kote 170.8 og 179 med en betong-platedam fundamentert på fjell. Lengde dam er ca 45 m, hvorav 7.8 m er overløp. Overløpet renner inn i en kulvert med lengde ca 35 m like nedstrøms dammen, se Bilde 4.

Dammen har i dag et overløp som forsyner Kvernelven med vann når vannmagasinet er fylt opp. Vannføringen i bekken er relativt liten. Uttak av vann fra Bildøyvatnet vil påvirke vannføringen i bekken dersom vannstanden senkes under nivå for overløp.

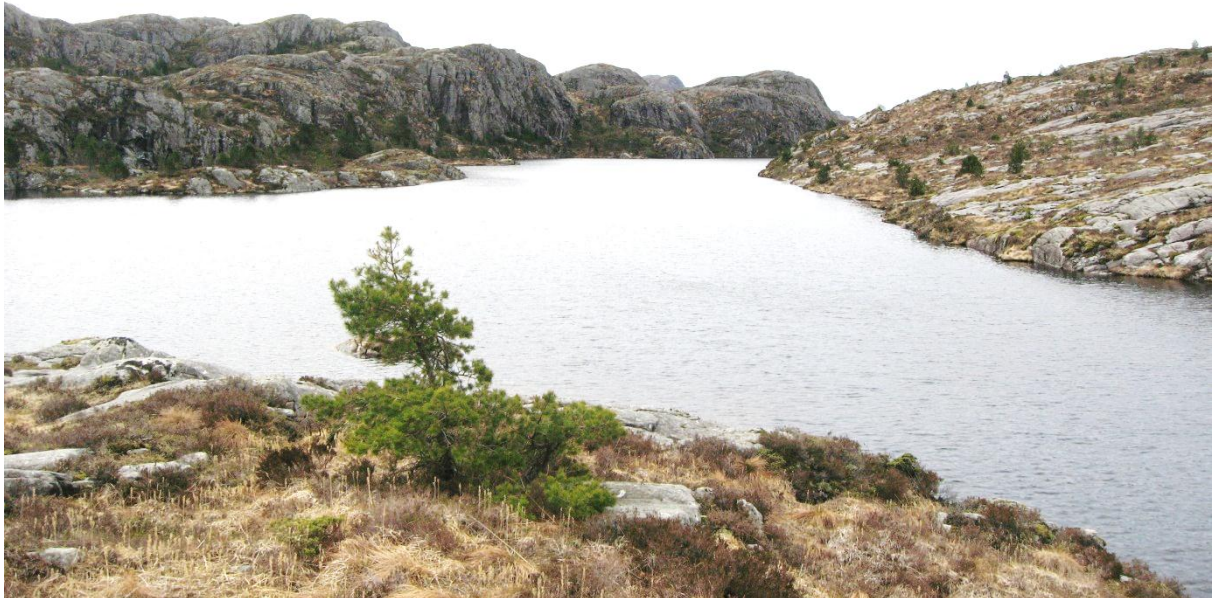
*Bilde 5. Bildøyvatnet, sett mot sør. Østsiden til venstre er brattere enn vestsiden. Rundt store deler av vannet er det skrint.*

I større strekk langs vannet er det svært skrint med større grunnfjell i dagen. I mindre viker er det myrlendt drag der det kan forventes noe løsmasser over grunnfjell. Potensialet for automatisk fredete kulturminner i grunnen vurderes som lite, grunnet mangelen på løsmasser. Det ble ikke observert synlige kulturminner ved Bildøyvatnets vestre side.

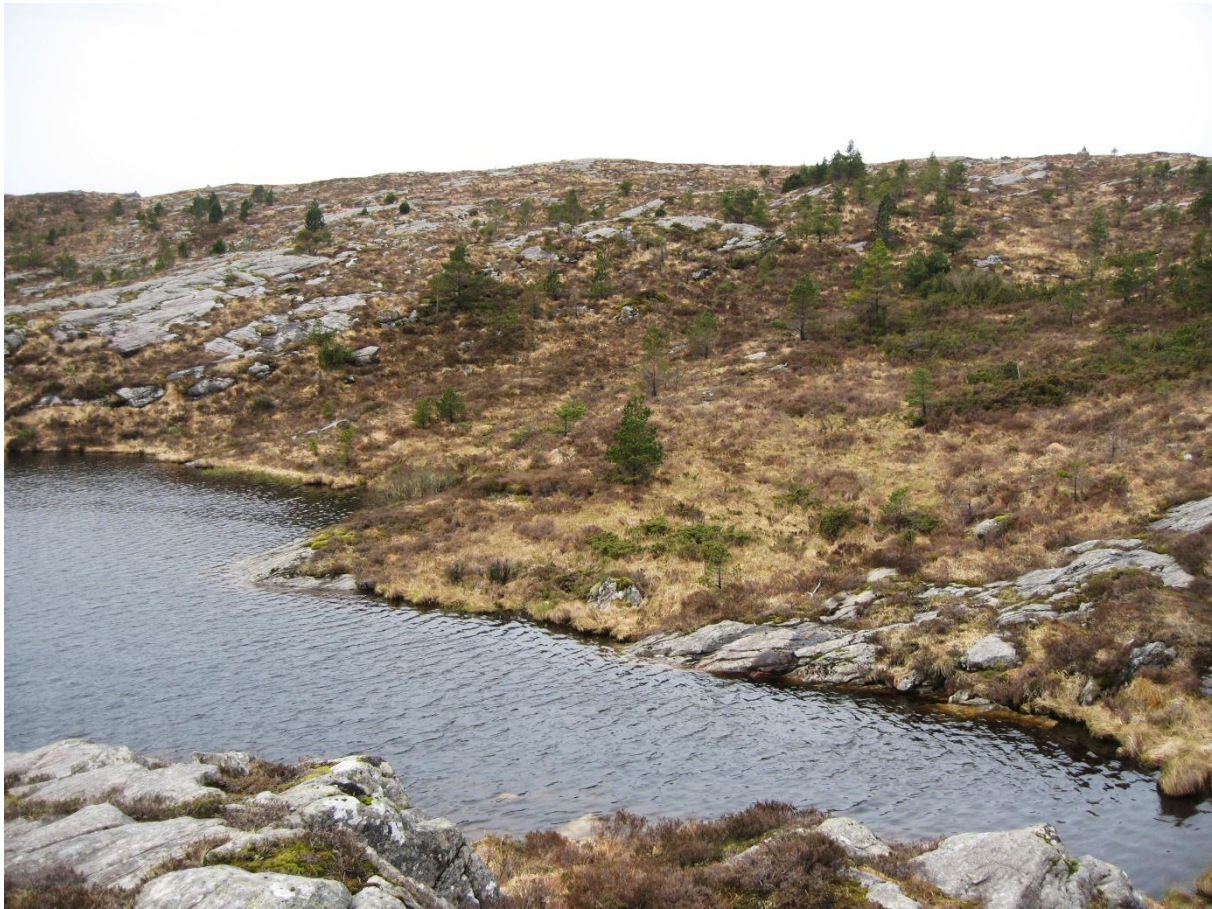
Bilde 6. Vestsiden av Bildøyvatnet har noen områder der det kan være løsmasser.

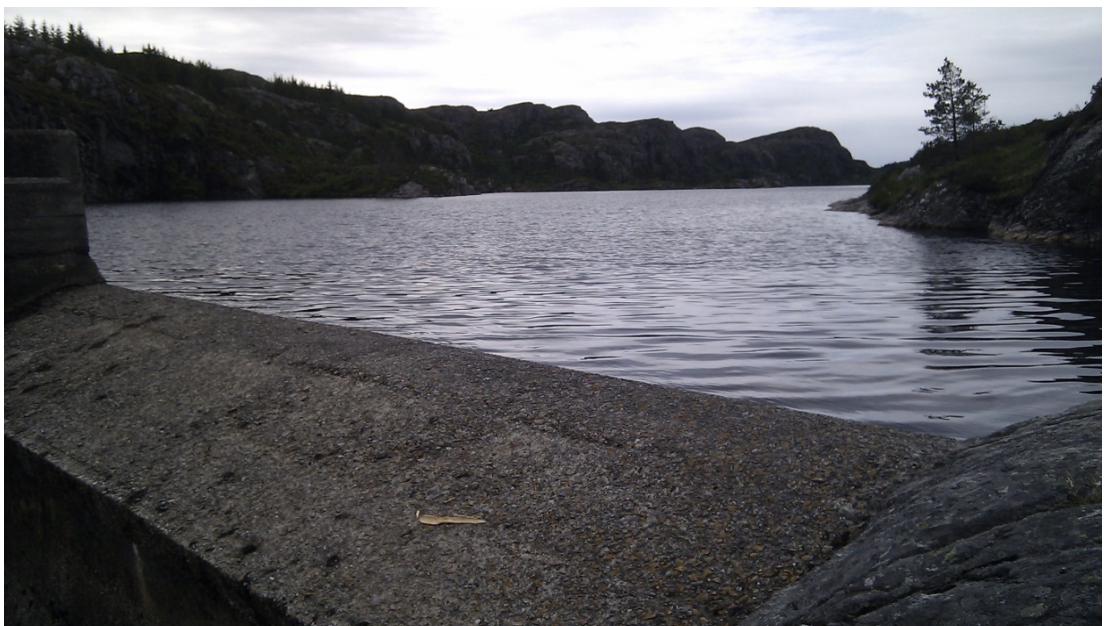
Overløp demning

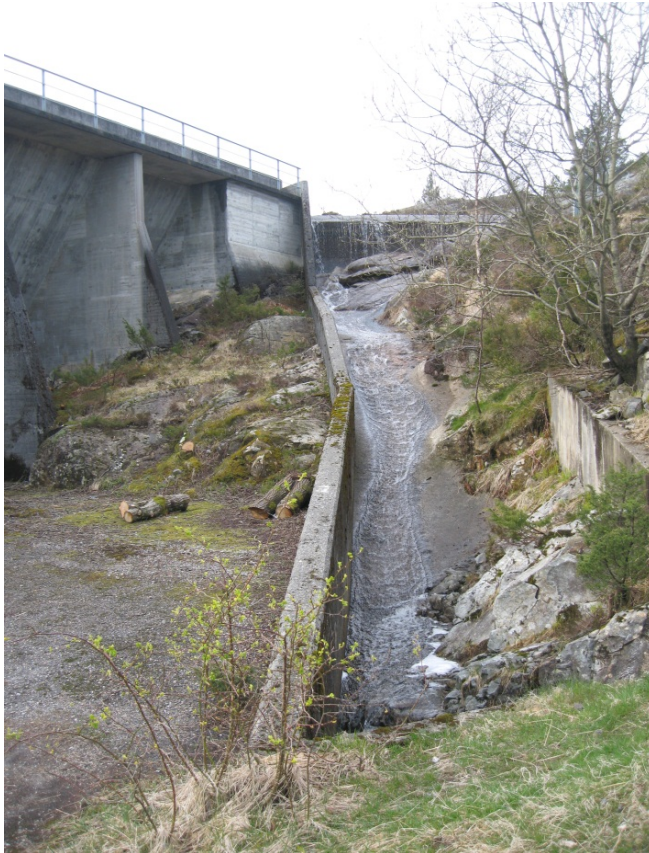
Overløpsrenne Bildøyvatnet

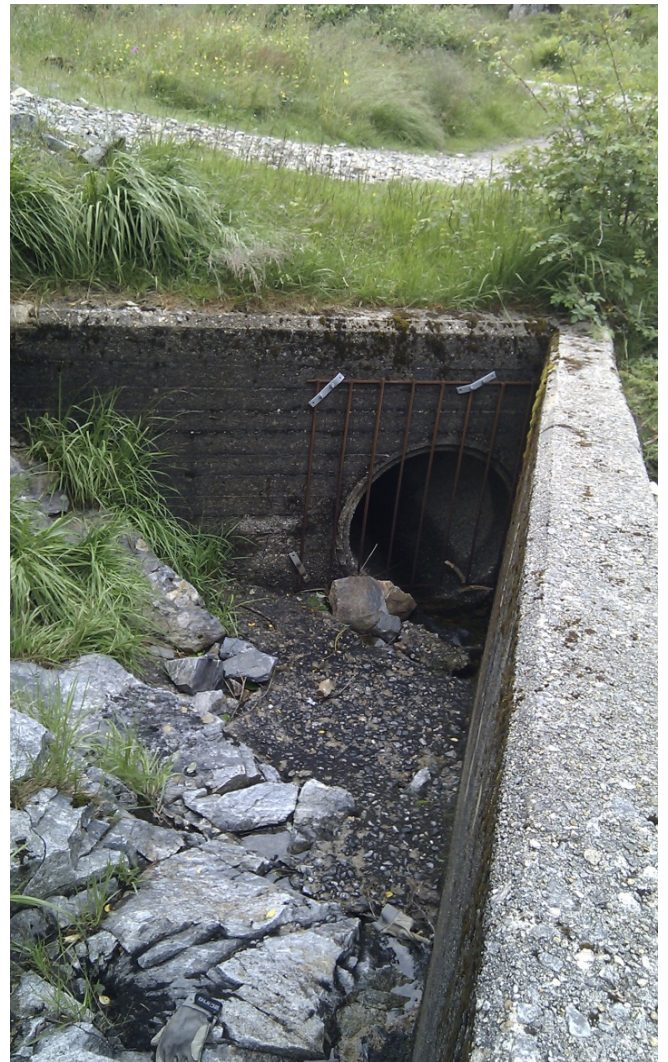
Overløpsrenne avslutning nede

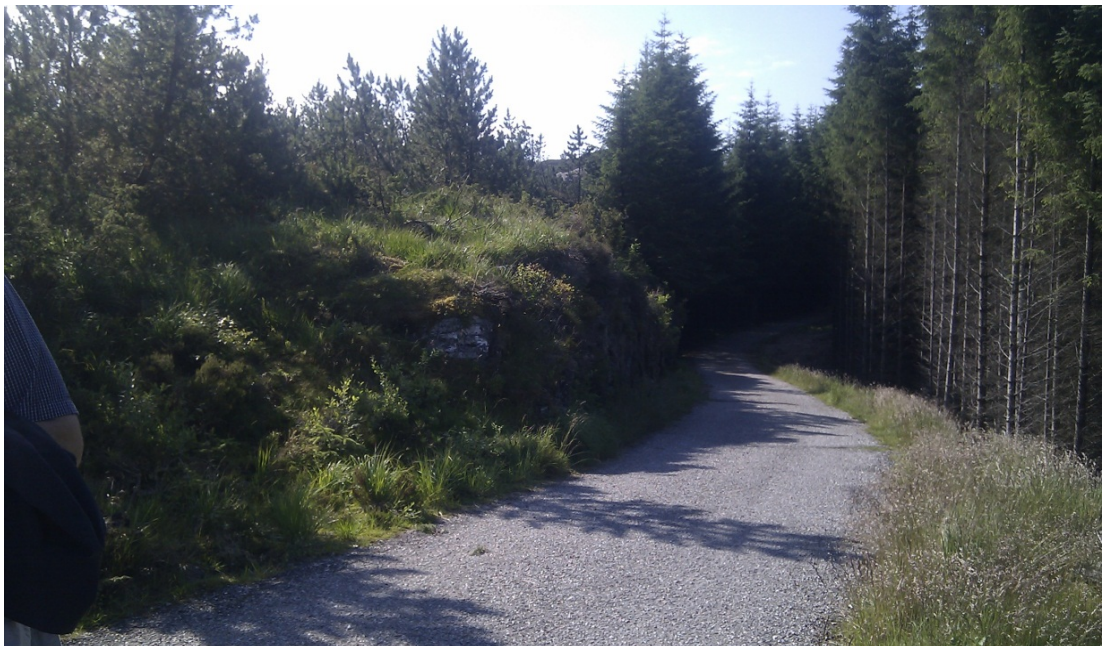
Nytt vannbehandlingsanlegg plasseres inn i terreng øst (venstre) for eks veg
