Hinøgla kraftverk

Biologisk mangfoldrapport

Oktober 2012

Rapport nr.: 578791-1	Oppdrag nr.: 578791	Dato: 24.10.2012	
Kunde: Opplandskraft DA			
Hinøgla kraftverk Virkninger på biologisk mangfold			
Sammendrag: Opplandskraft DA ønsker å utnytte et fall i elva Hinøgla i Nord-Fron kommune, Oppland, til kraftproduksjon. Hinøgla kraftverk vil utnytte avløpet fra et felt på 103,3 km ² . Det er fremmet to hovedalternativer, begge med inntak i elva på kote 805. Vannet føres i nedgravd rør ned til planlagt kraftstasjon på kote 711 (alternativ A) eller evt. kote 727 (alternativ B). Deler av vannveien skal legges langs eksisterende vei. Det skal bygges vei fram til kraftstasjon og inntak i begge alternativene. Fra kraftstasjonen blir det lagt en ca. 2,8 km (A) / 3,1 km (B) lang jordkabel langs eksisterende grusvei fram til tilknytningspunkt ved Øvre Vinstra kraftverk. Det er gjennomført en undersøkelse av moser og lav på fossesprøytpåvirket berg på prosjektstrekningen. Det ble ikke registrert rødlistearter innen disse artsgruppene. Av rødlistete fugl og pattedyr observeres strandsnipe (nær truet) og oter (sårbar) regelmessig i området. Det antas at hønehauk (nær truet) benytter området til

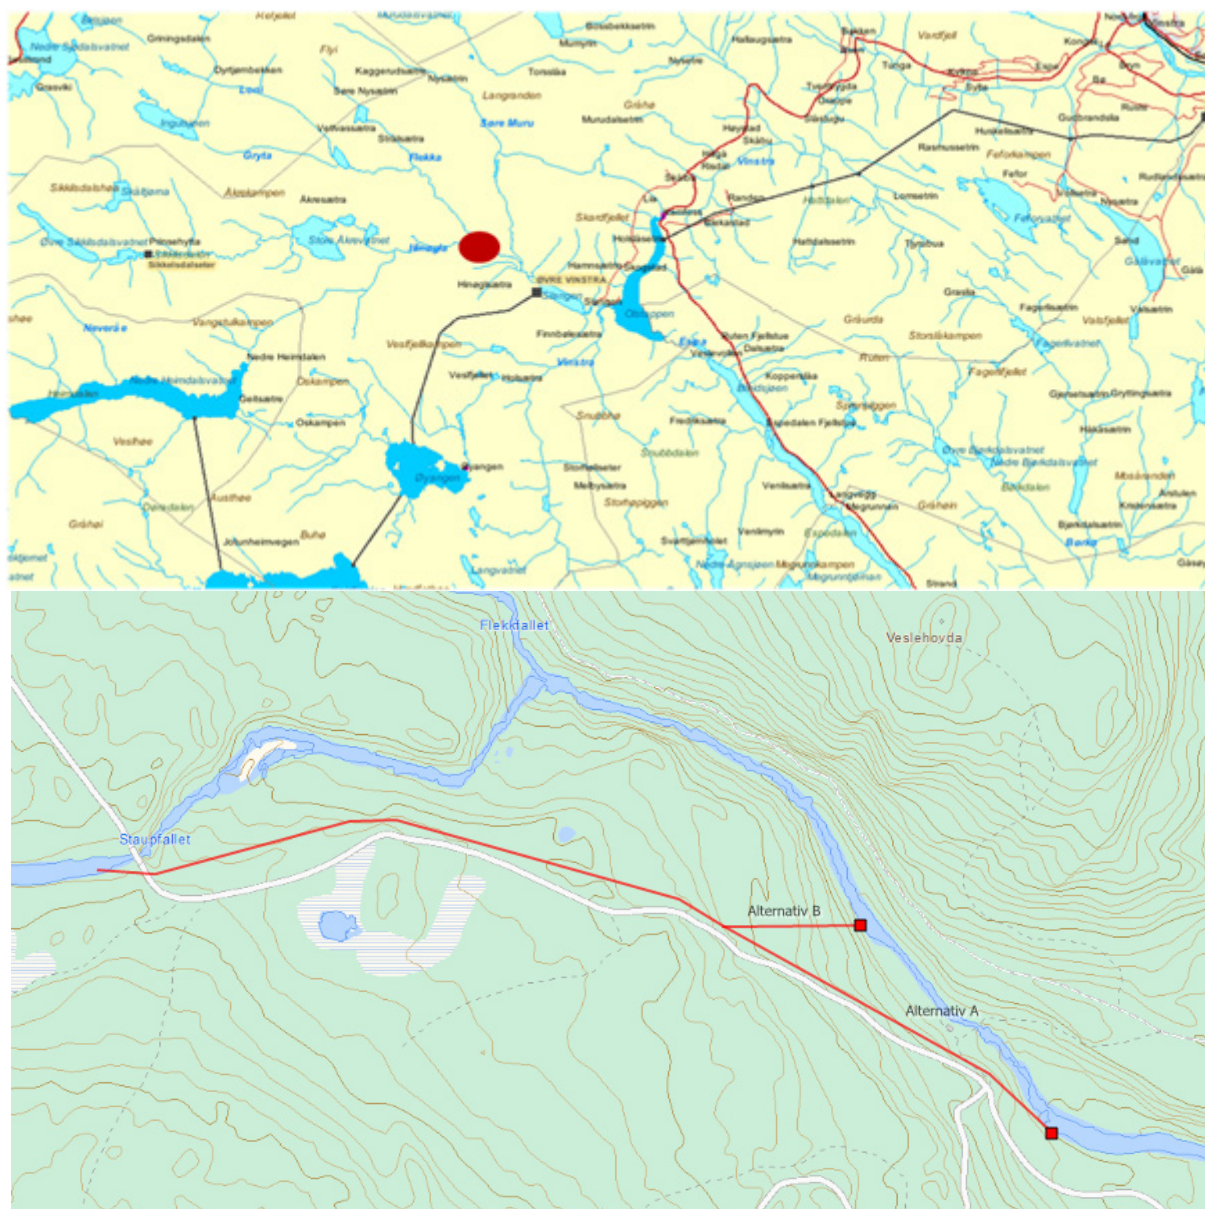
Figur 1 Oversiktskart og detaljkart av prosjektet. Røde linjer = de ulike vannveialternativene. Rødt kvadrat = kraftstasjonsplassering. Kartkilde oversiktskart: NVE.

En del av vannveien vil bli lagt i kort avstand fra eksisterende vei (begge alternativer) (Figur 1). Det vil bli nødvendig å hogge noe skog. Ryddebeltet i kantsonen langs veien vil sannsynligvis bli noe smalere enn der vannveien skal gå gjennom skog. Her må en regne med et ryddebelte på om lag 20 m. Myr- og sumpområder vil bli drenert, noe som på sikt vil føre til at mer tørketolerante arter vil komme inn og erstatte de mest fuktighetskrevene artene som finnes i dag. Omfanget av drenering vil bli lite.

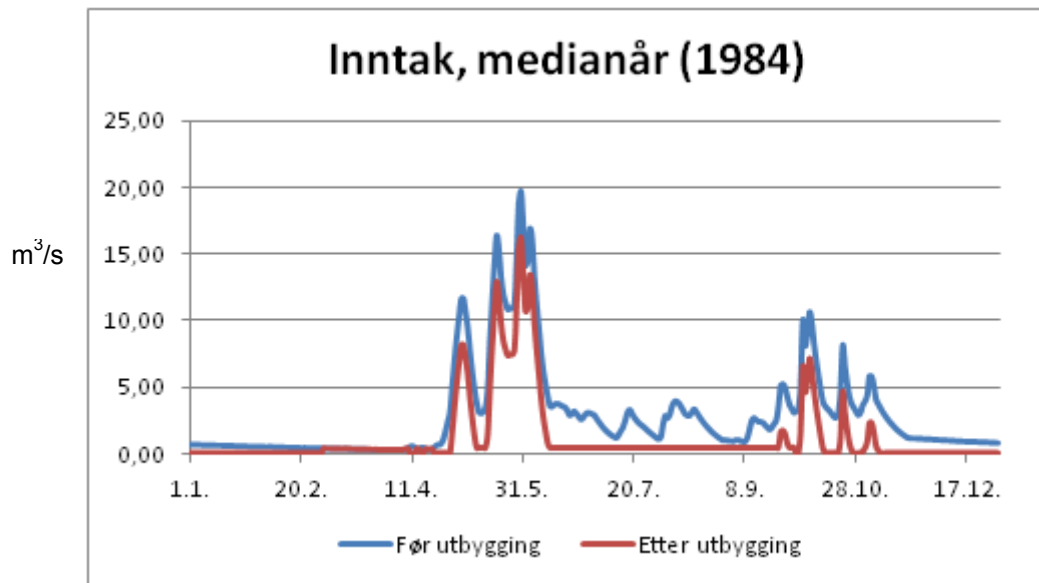
Figur 2 Vannføringa i Hinøgla like nedstrøms inntaket, før og etter utbygging i et median år. Minstevannføring hhv. sommer / vinter: 0,5 / 0,1 m³/s.

Figur 2 viser vannføringa gjennom året like nedstrøms inntaket i Hinøgla i et median år, før og etter utbygging. Figur 3 viser tilsvarende situasjon like oppstrøms kraftverket. På grunn av at elva Flekka har samløp med Hinøgla ca. 700 m nedstrøms inntaket, er dagens vannføring ved planlagt kraftstasjon ca. 80 % større enn like nedstrøms inntaket. Selv om vannføringen nedstrøms Flekka blir redusert etter utbygging, vil endringen knapt bli synlig.

Det er planlagt å slippe minstevannføring tilsvarende 0,5 m³/s på sommeren (1.5.-30.9) og 0,1 m³/s på vinteren (1.10.-30.4). Dette er spesielt viktig på strekningen fra inntaket til samløpet med Flekka slik at elva ikke blir tørrlagt i perioder uten overløp over dammen. Som Figur 2 viser, vil det bare gå minstevannføring i elva på denne strekningen i lange perioder på sommeren og utover høsten i et medianår. Middelvannføringen i Hinøgla ved inntaket er 2,79 m³/s. Kraftverkets maksimale slukeevne er planlagt til 3,5 m³/s, dvs. ca. 120 % av middelvannføringen. Dette vil i liten grad føre til at store flommer reduseres (Figur 2 og Figur 3).

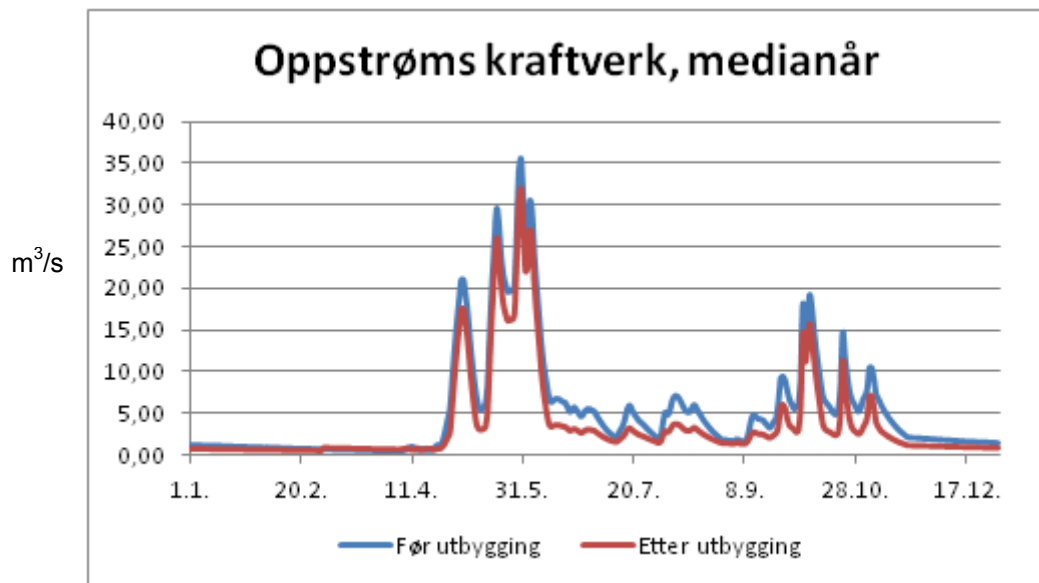
Figur 3 Vannføringa i Hinøgla like oppstrøms kraftstasjonen, før og etter utbygging i et median år. Minstevannføring hhv. sommer / vinter: 0,5 / 0,1 m³/s.

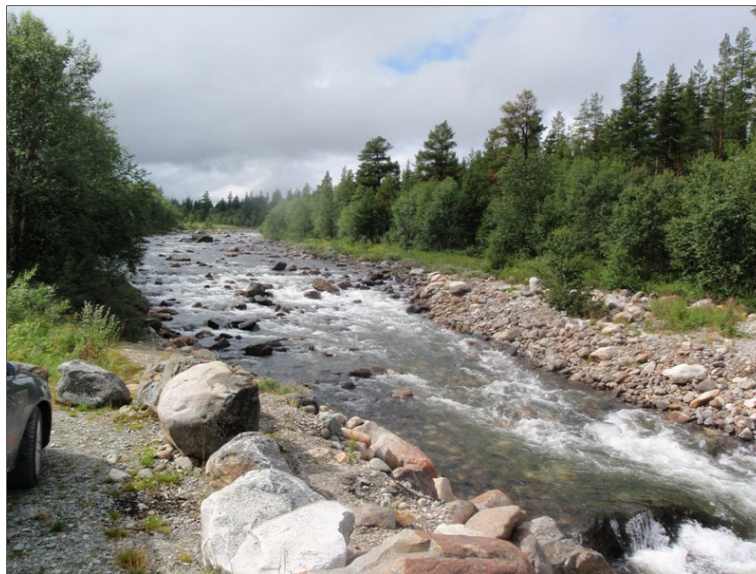
Figur 7 Berørt strekning oppstrøms Staupfallet.

Det finnes ørret i elva. Det opplyses at elva er ei god fiskeelv, og at det er tatt fisk opp mot omkring 1 kg på strekningen (Harald Bolstad, pers. medd.). Hinøgla er relativt bratt og stri på store deler av prosjektstrekningen, men det finnes fine kulper som egner seg som oppholdssted for fisk, spesielt på strekningen fra samløpet med Flekka og ned til planlagt kraftstasjonsplassering (begge alternativer). Oppstrøms Staupfallet kan det se ut som om elva er egnet som gyte- og oppvekstområde (

Figur 7). Prosjektstrekningen for øvrig ser ut til å være mindre egnet for gyting. Rekruttering til denne delen av elva antas i all hovedsak å skje ved tilførsel av fisk fra vatn og elver lenger oppe i nedbørfeltet.

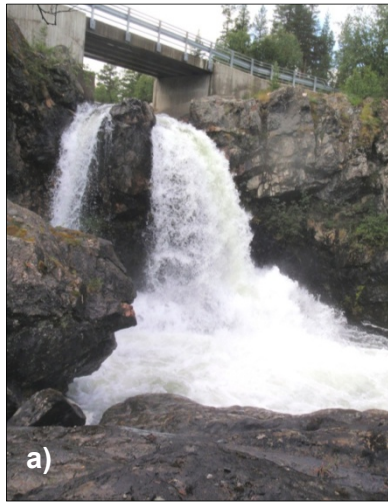
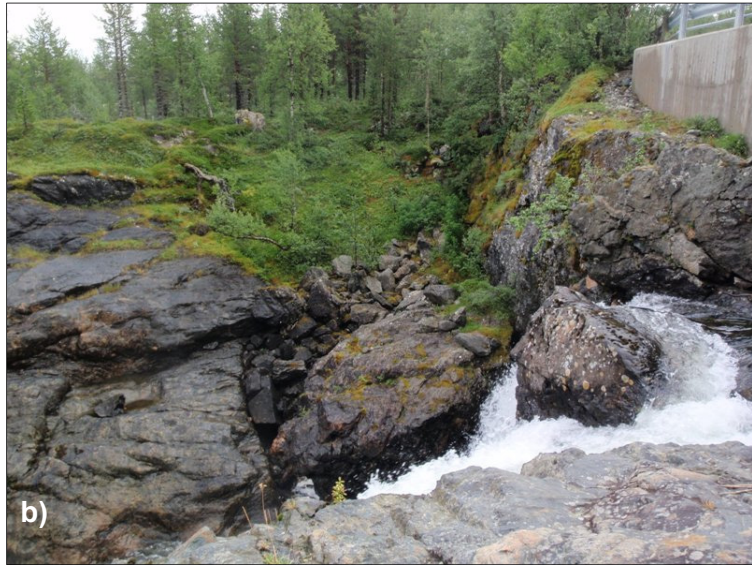
Figur 8 a) *Staupfallet like nedstrøms bru.* b) *Fossesprutpåvirket berg ved fossen.*

Ved Staupfallet, nedstrøms brua, danner elva en foss og fortsetter gjennom et lite gjel (Figur 8 a/b). I Figur 14 er fossesprøytsonen, som eneste verdifulle naturtype, tegnet inn (jf. NVE-veileder 3/2009). Det fossesprøytpåvirkede berget ved fossen er blankskurt og har lite vekstsubstrat. Et lite område med vegetasjon på sørøstsiden av elva blir fossesprøytpåvirket ved høy vannføring. Arealet er lite og det er ingen tydelig vegetasjonssonering. Lokaliteten blir derfor vurdert til å ha liten verdi. Fossen er lite tilgjengelig for innsamling av kryptogamer, og det ble derfor ikke gjort forsøk på dette. Det antas at artsinventaret likner på det som finnes i fossen lenger nedstrøms, ved samløpet med Flekka.

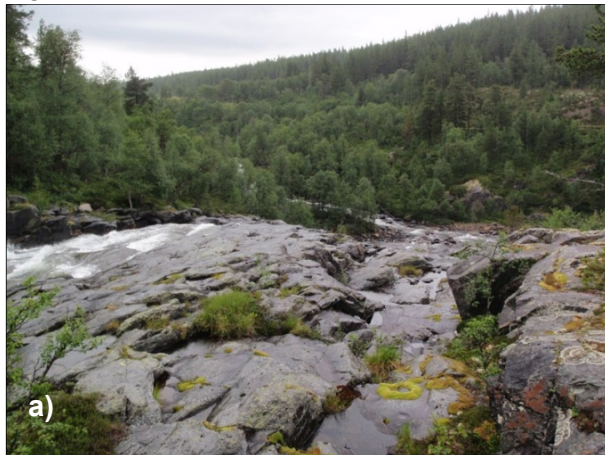
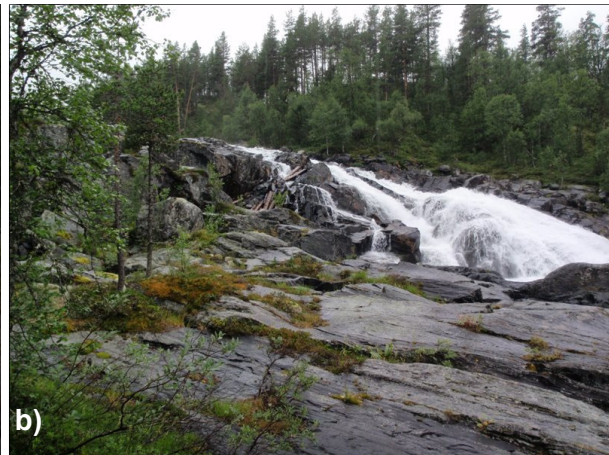
Figur 9 a) *Stri elvestrekning like oppstrøms samløpet til Flekka. Flekka midt i bildet.* b) *Foss ved samløp hvor det ble samlet mose og lav.*

Like før samløpet ved Flekka er det også en foss. Denne har ikke fritt fall, men ved høy vannføring dannes det fosserøyk (Figur 9 a/b). Også her er vekstsubstrat nesten fraværende på berget, og det er heller ikke her fossesprøyttvegetasjon. Det vokser imidlertid noe mose. Denne fossesprøytsonen er lett tilgjengelig, og det ble derfor samlet inn moser fra berget og fra tømmer som lå i elva. Det ble bare registrert vanlige arter og ingen rødlistearter. Da naturtypen er lite utviklet og mangler forekomster av rødlistearter, er den vurdert å være av ubetydelig verdi for biologisk mangfold.
