## Søknad om nedbygging av Blåfalli II kraftanlegg

SKL Produksjon AS  
Riving av  
Blåfalli II med tilhørende anlegg, og  
sluttarrondering av tipp

Søknad om riving

Miljøsaneringsbeskrivelse - Blåfalli 1 og 2

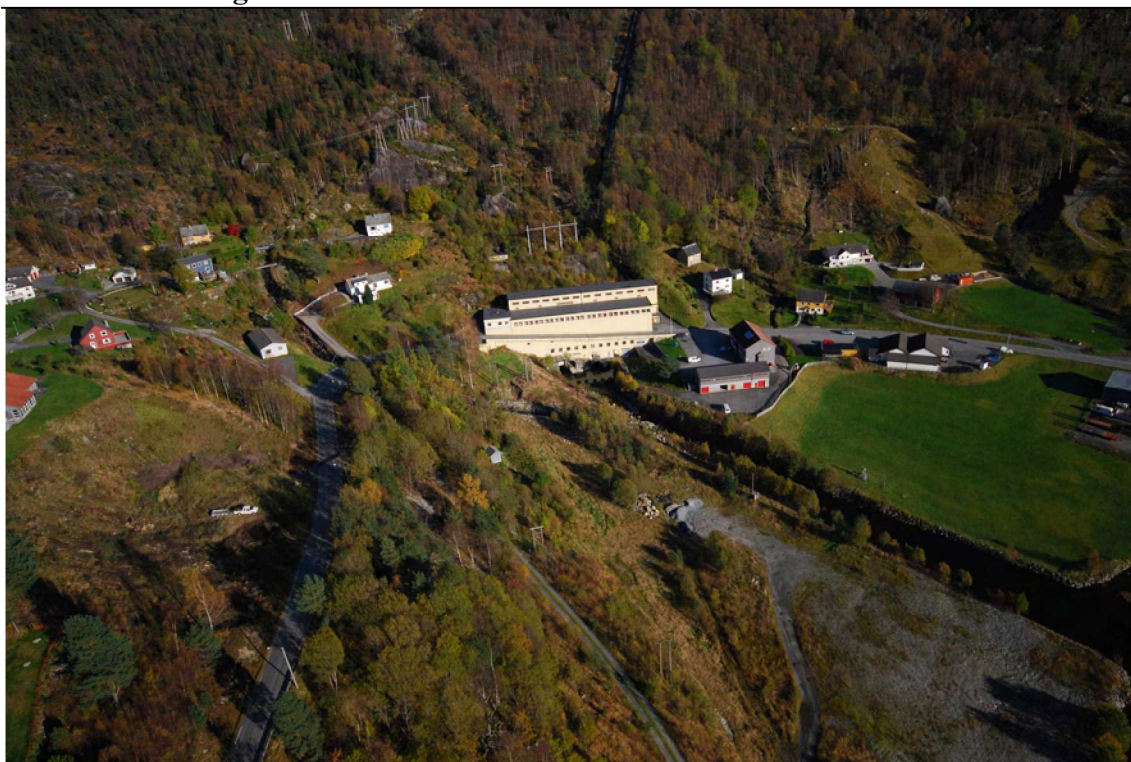
**Bilete 1: Blåfalli II kraftstasjon med vegbane**

I samband med utbygginga i vassdraget, er det bygd anleggsveg gjennom heile Blådalen. Vegen går ut frå Fylkesveg 40, og endar ved damanlegget ved Møsevatn på kote 775. Vegen er totalt 25 km lang. Vegen ned til Matre (Fv. 40) og vidare ut til Tjåkra går i dag over deler av Blåfalli II kraftstasjon på ei køyrebru (sjå biletet under). Tilstanden til denne køyrebrua er forringa i åras løp, og treng oppgradering. Ved riving av Blåfalli II kraftstasjon vil ein ny veg verta opparbeidd der kraftstasjonen ligg i dag, og ein vil såleis få ei betre løysing enn det som er tilfelle i dag.

Deler av Fv. 40 (om lag 60 meter) ligg i dag over ei kjørebru som er tak i deler av Blåfalli II. Dersom det ikkje vert gitt løyve til riving, må denne delen rustast opp.

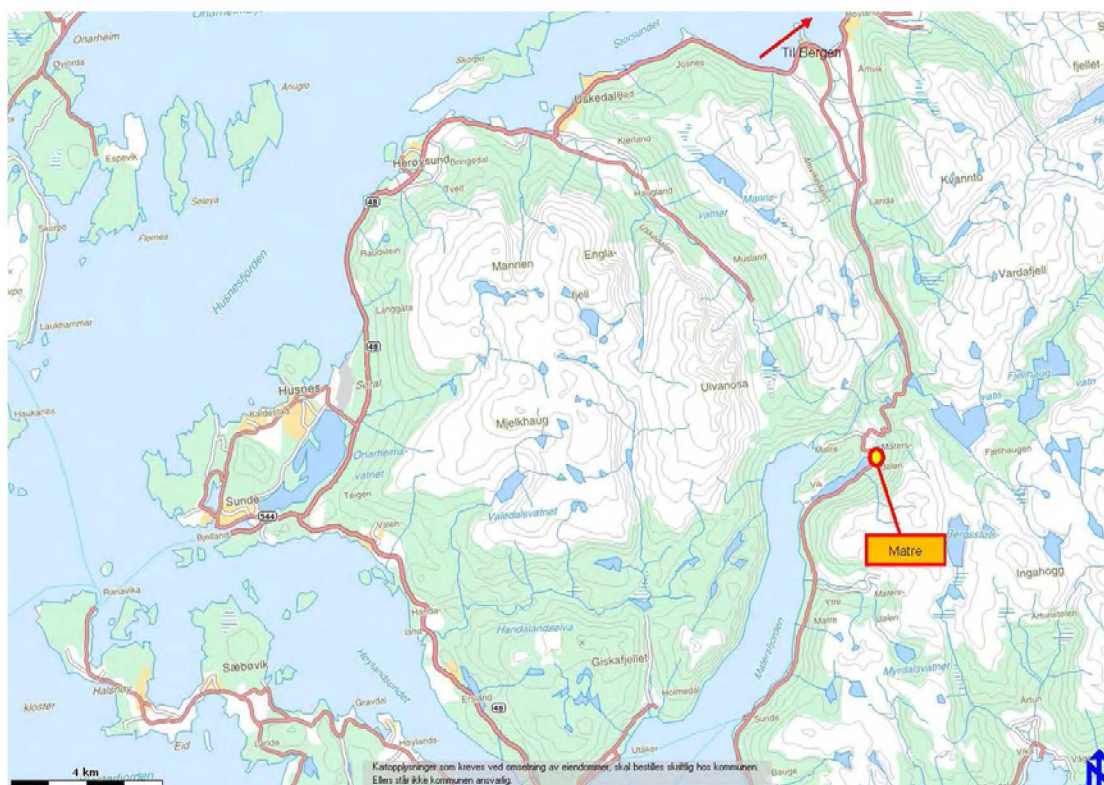
Kraftstasjonen er plassert i dagen på Opstveit i Matre, like ved fylkesvegen som går over deler av kraftstasjonen. Pumpehuset ligg om lag 100 meter ovanfor kraftstasjonsbygget, medan rørgata og trallebanen går parallelt med kraftstasjonen og vidare opp til ventilkammeret som er plassert i fjell.

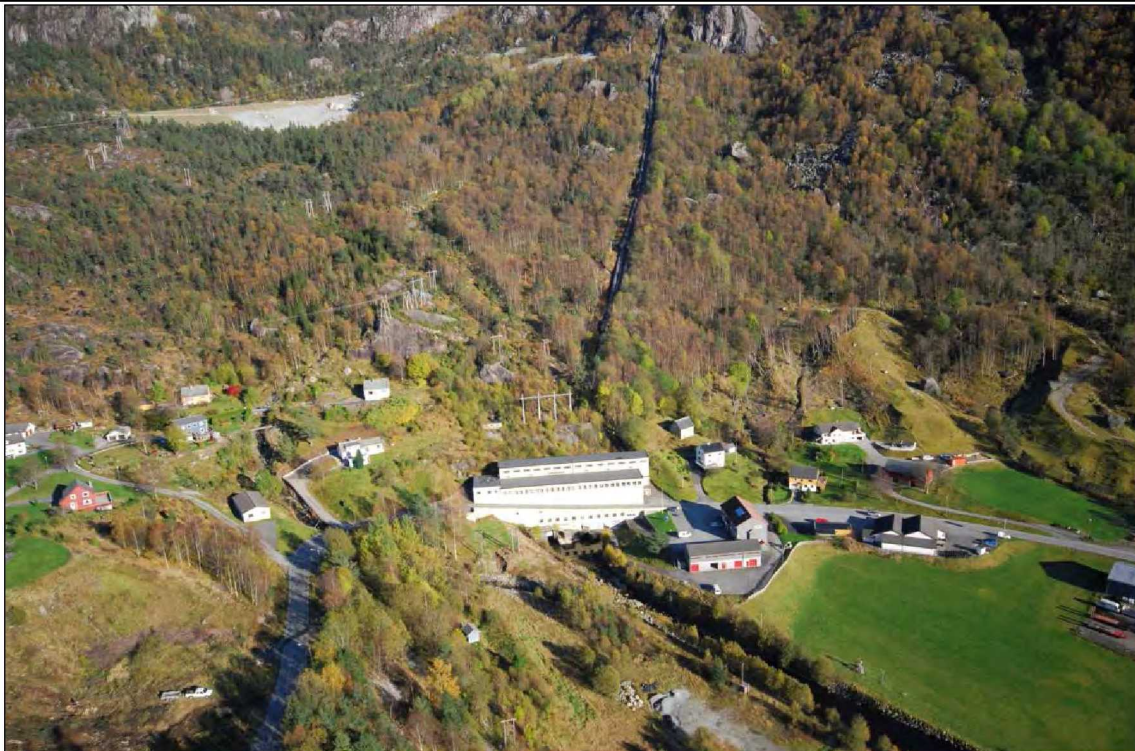
**Bilete 4: Blåfalli II, rørgate, kanal og kjølevassbasseng før fjerning**

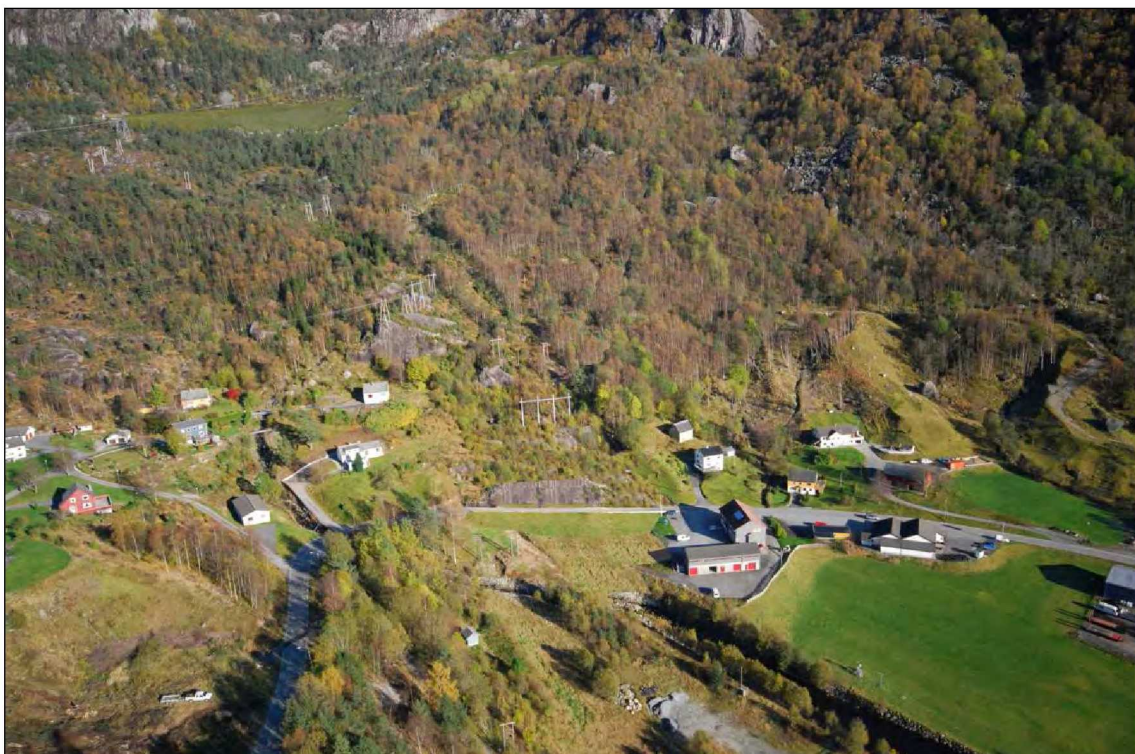
**Bilete 5: Blåfalli II rørgate, kanal og kjølevassbasseng etter fjerning**

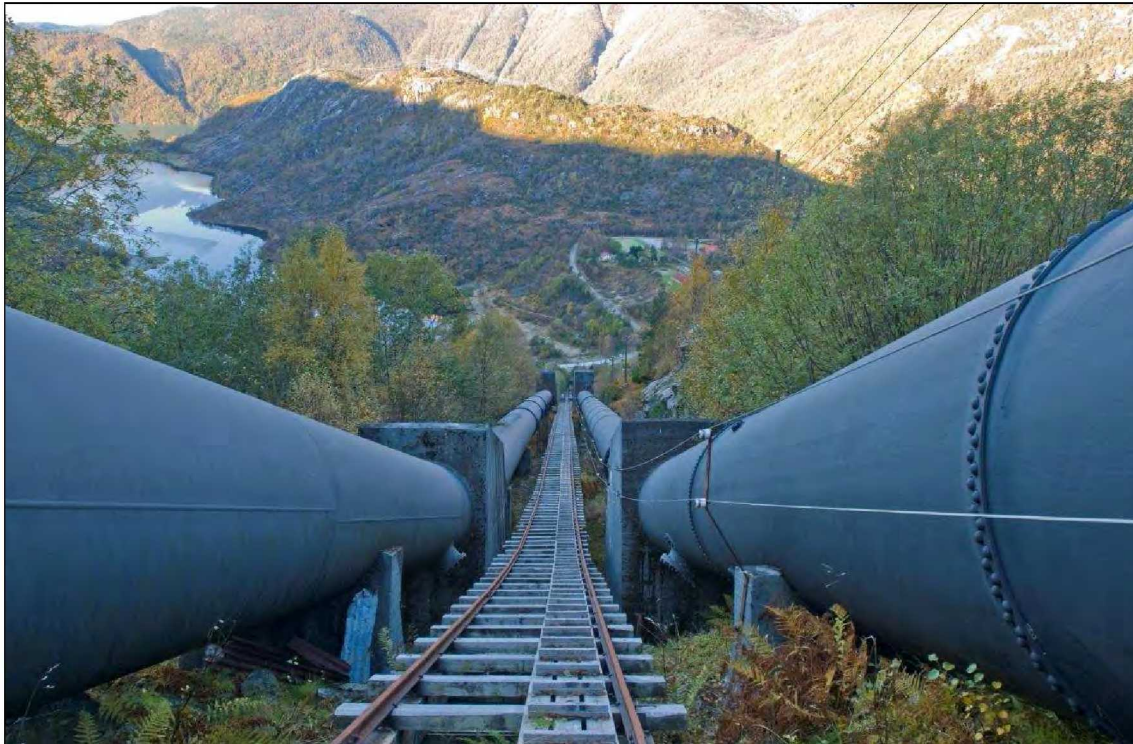
Det fyrste røyrret vart ført fram i perioden 1950 - 1953, medan røyr nr. 2 vart ført fram til kraftstasjonen i perioden 1958 - 1961.

Bilete 6: Bilete av røyrgata og trallebanen sett frå Skavdalen

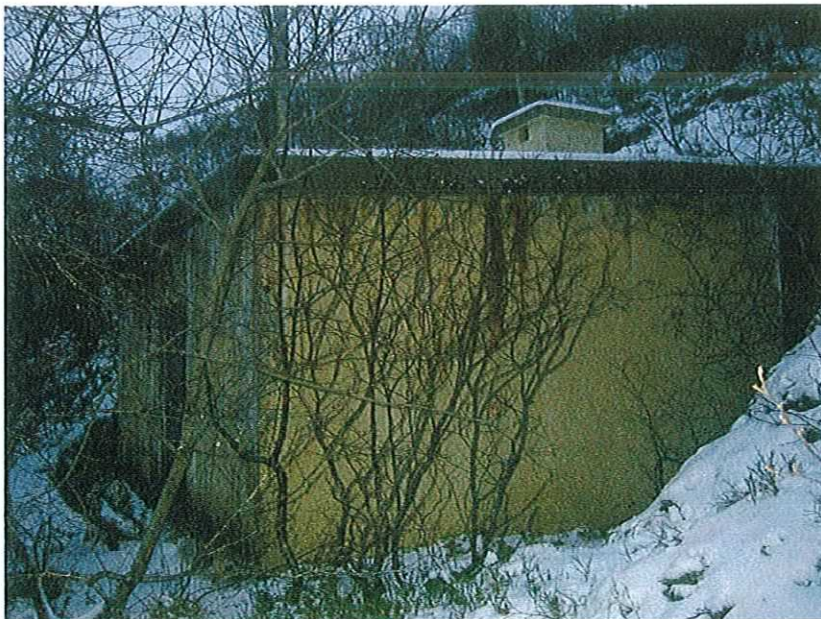
Figur 1 Lukehus ved Fjellhaugvatnet

Det er tenkt at maskinelt utstyr ovenfor luken fjernes og det etableres en stor betongpropp i tillopstunnelen, bak lukene. Maskinelt utstyr som fjernes er bl.a. leder og lukestang i sjakten, samt alt maskinelt og elektrisk utstyr i bygningen. Bygningen rives. Papptak, vindu, dør mm. transporteres bort, mens betongen knuses ned og armering tas ut. Nedknust betong fylles i sjakten. Sjakten etterfylles med steinmasser opp til terreng. Det kjøres på noe jord som så beplantes.

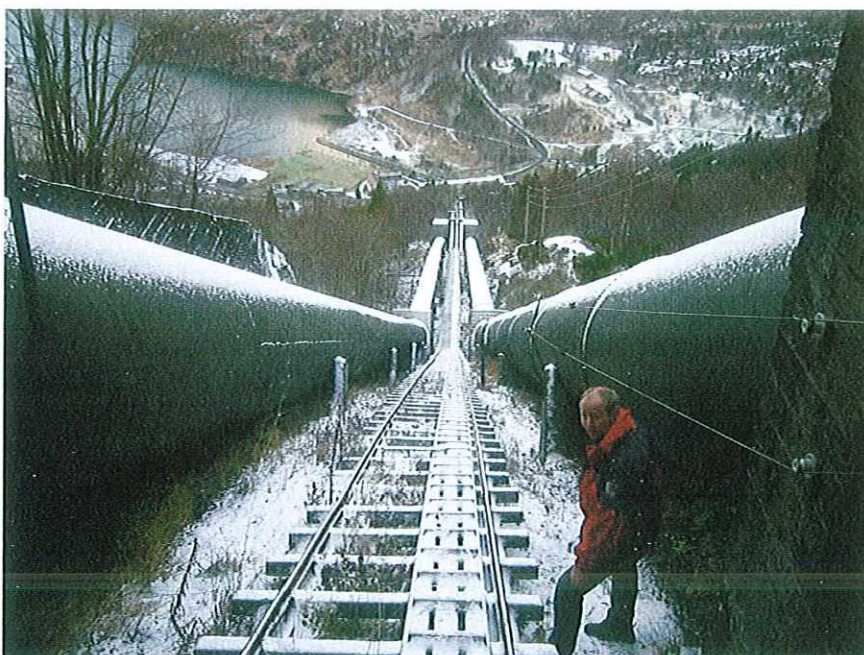
- Rør 2 er ferdigstilt ca. 1960 av rør produsert hos Mannesmann i Tyskland. Røret er sveiset. Dimensjonene er som for rør 1. Også rør 2 ble sandblåst og malt ca. 1982. Innfestingen er som for rør 1, men det er her brukt noe mer understøtter av stål i stedet for betong.
- Trallebanen ble bygd ca. 1949 og brukt til å frakte rørdelene opp i fjellsiden. Banen er bygd av kreosotimpregnert tre, mens skinnene er av stål. De senere år er det brukt en CCA-impregnert treverk ved utskifting av kreosotimpregnert treverk. Banen er sertifisert for 4 tonn, men kan oppgraderes til 8 tonn. Motor og styring er plassert i spillhuset oppe i ventilkammeret inne i fjellet.

Figur 4 Rør og trallebane sett fra ventilkammeret. Til venstre rør på bildet 2, i midten trallebanen, til høyre rør 1.

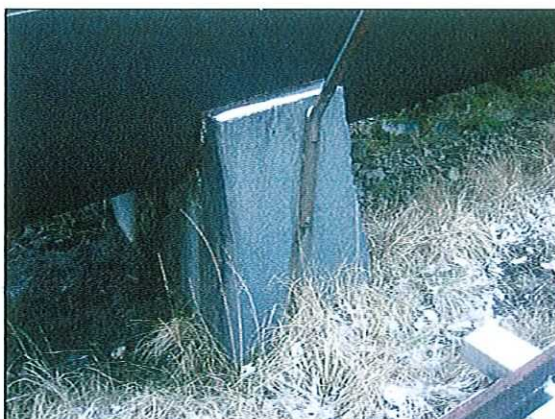
Figur 5 Typisk betongunderstøtting under ett av rørene. Høyden på understøttingen varierer med avstand til bakken.

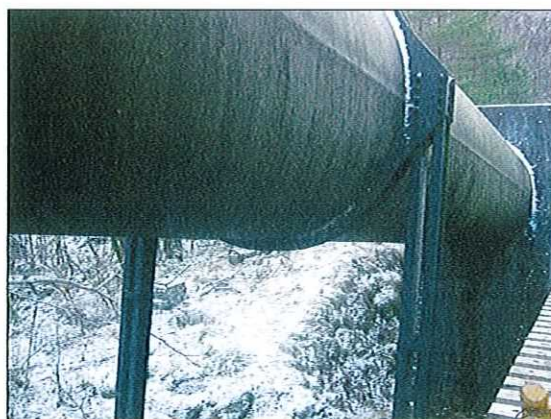
Figur 6 Typisk stålunderstøtting rør 2. Høyden på understøttingen varierer med avstand til bakken.

På grunn av sterkt arbeidspress skal en del utstyr ("soler og kablar") enkelte ganger ha blitt støpt inn i betongklossene under rør 2.

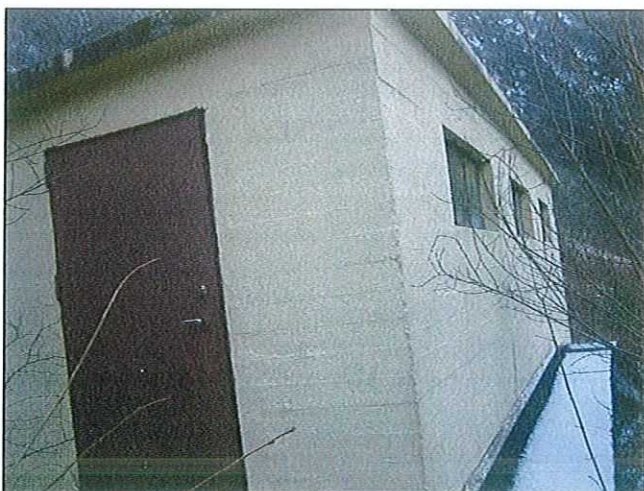
Kjølevannsbassenget ligger ca. 30 m bak kraftstasjonen. Det er et omtrent kvadratisk betongbasseng med betongtak. Grunnflaten er ca. 60 m<sup>2</sup>. I den ene enden er et lite betonghus på ca. 15-20 m<sup>2</sup> bygd over bassenget.

**Figur 7 Hus over kjølevannsbasseng**

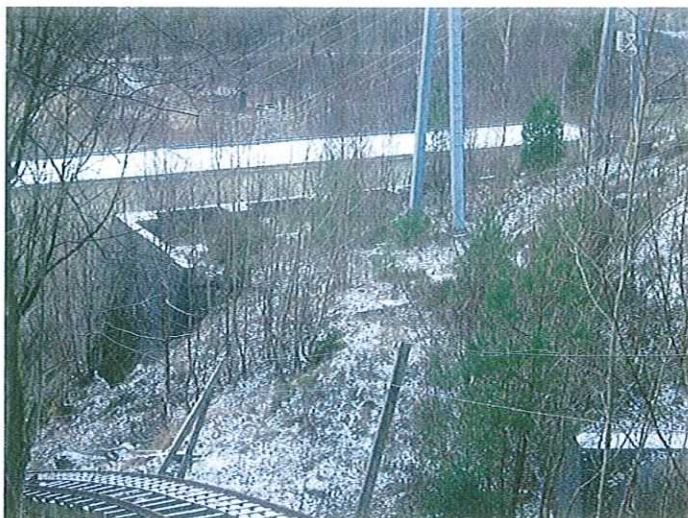
Rett bak kraftstasjonen står de første mastene. Disse er bygd sammen med en høy forstøtningsmur av betong. Da det likevel må etableres ny høyspentdel annetsteds vil mastene trolig bli overflødige, slik at master og betongfundament evt. kan rives.

Figur 8 Mastefundamenter med forstøtningsmur

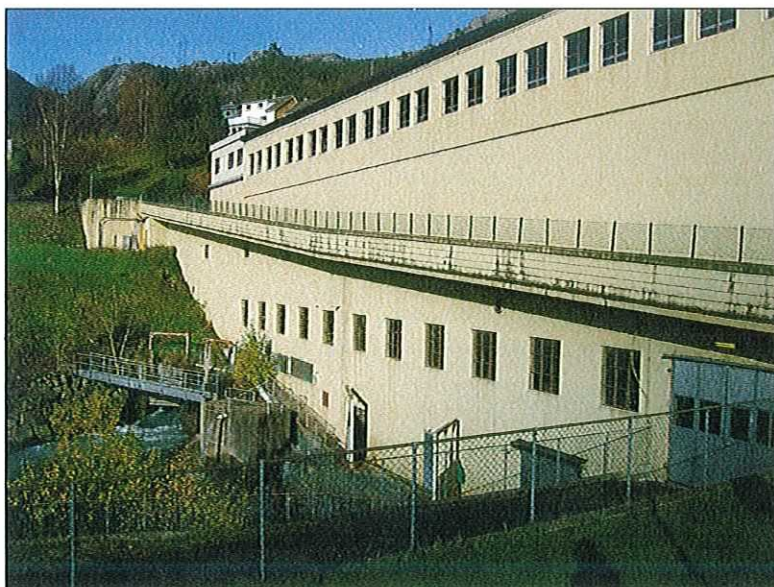
Kraftstasjonen i betong ble ferdigstilt ca. 1952. Leveransene av kraft startet i januar 1953 fra turbin 1 og 2. Noen år senere ble kraftstasjonen påbygd med en omtrent like stor del mot vest, ferdig ca. 1960. Turbin 4 kom i produksjon i 1963, turbin 3 noe tidligere. Bygningen er 68,5 meter lang, 18 meter bred og 25,6 m høy. På forsiden av bygningen er veien lagt på en bro. Til kraftstasjonen gikk det med 2.340 m<sup>3</sup> betong og 110 tonn armeringsstål. Kraftstasjonen skal siste gang være malt på slutten av 1980-tallet. Bygningen er tilnærmet uisolert, bortsett fra noen få rom. Taket er isolert med 5 cm Rockwool.

Figur 9 Kraftstasjon Blåfalli 2. Den eldste delen av bygningen er til venstre i bildet.

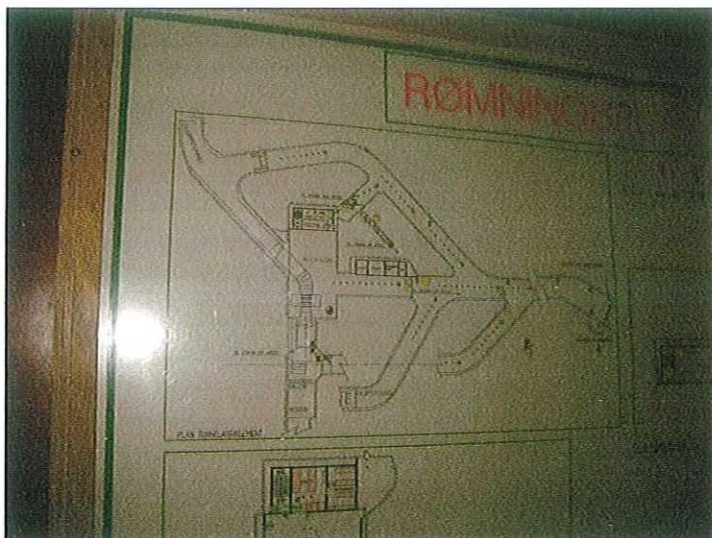
Utløpet plugges med en betongpropp. Farlig avfall og EE-avfall (generator, transformator osv.) fjernes. De deler av den innstøpte turbinen som rivingsentreprenør finner regningssvarende å fjerne, fjernes. Det er tenkt at fjellhallen etter riving kan fungere som lager med et plant betonggulv (dagens). Derfor rives alt under dette gulvet (vegger og dekker). I tillegg rives kontrollrom/trapperom mm. i betong. Alt annet enn betong/leca fjernes, dvs. treverk, stål, etc. fjernes, kildesorteres og leveres til godkjent avfallsmottak. Betong og leca pigges ned og armering fjernes. De tunge rivemassene (betong og leca) fylles så i hullet.

Figur 13 Blåfalli 1, kraftstasjon i fjell

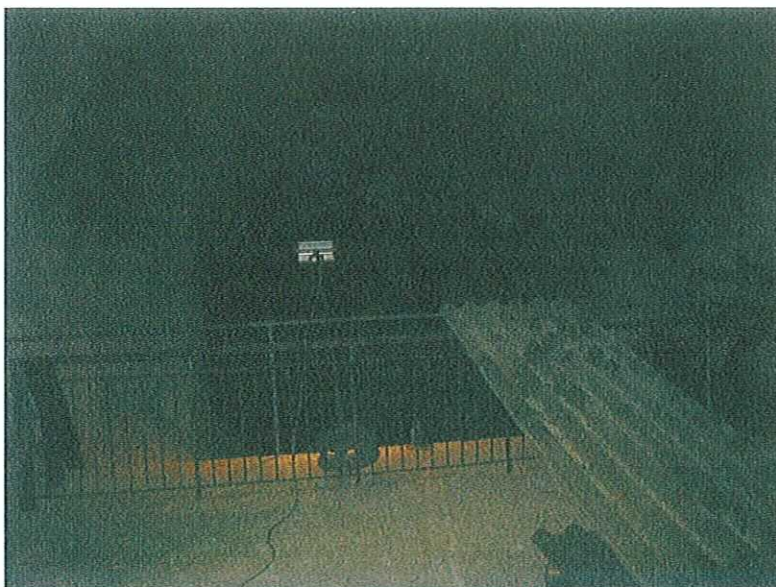
Utløpet fra Blåfalli 1 er tenkt revet. Dette består for det meste av betong.

Figur 14 Utløp til sjøen

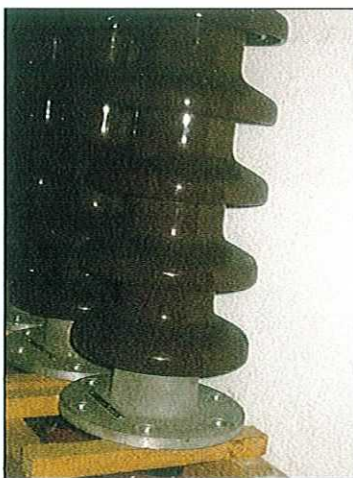
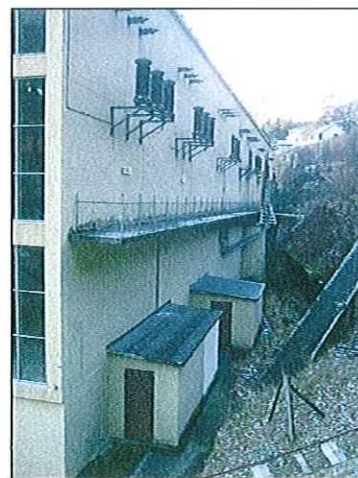
Figur 16 Strømgjennomføring i/på kraftstasjon Blåfalli 2

Micafil strømgjennomføringer på lager

Strømgjennomføringene sett fra utsiden av bygningen.

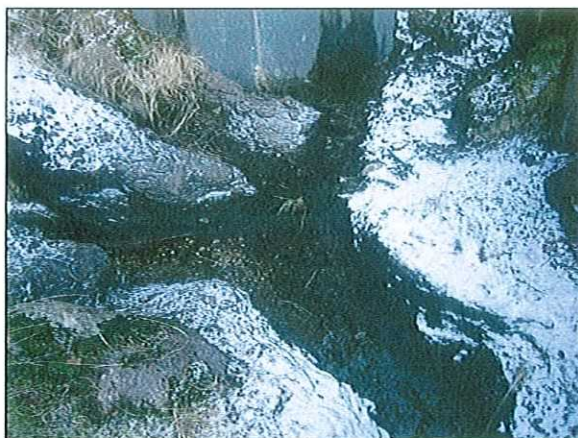
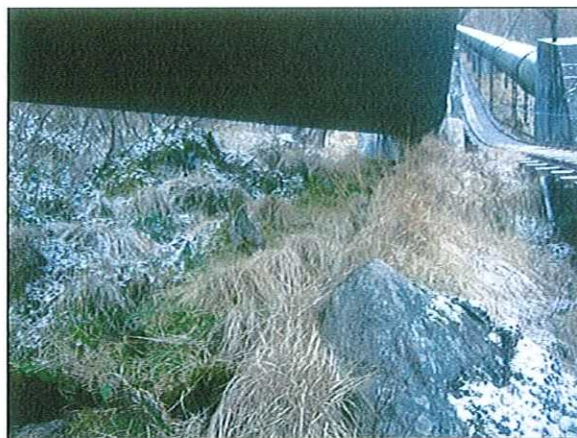
Figur 17 Bilder fra rørtraséen

Rørtraséen fra ventilkammeret og ned til kraftstasjonen Blåfalli 2 går ned en ganske tilvokst fjellside. Nedover fjellsiden er det lagt to store trykkrør og en trallebane, alt etablert på 1950-tallet. De siste 50 -100 m bak kraftstasjonen går rørene i fjelltunneler. Rørene i dagen ble trolig malt på stedet etter at de var lagt. Rørene ble malt igjen på begynnelsen av 1980-tallet med en svart maling. Forut for malingen ble rørene sandblåst både inni og utenpå. Blåsesanden ble etterlatt på stedet. Blåsesanden som ble brukt innvendig ble feid ut av mannhull. Der det var spesielt langt mellom mannhullene ble det anbrakt spesielle hull til formålet. Restene etter sandblåsing; blåsesand, malingrester, overflatebehandlingrester, rust etc. ligger nå i jordmassene i rørtraséen; et område på ca. 600 \* 10 m.

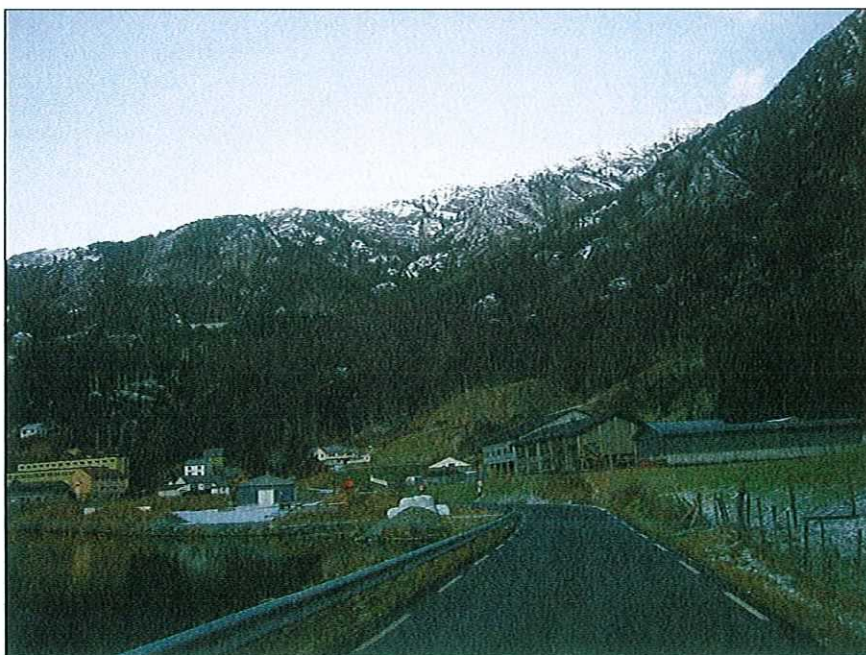
Figur 18 Oversiktsbilde av rørtraséen. Den gulmalte kraftstasjonen Blåfalli 2 sees i nedre venstre hjørne.

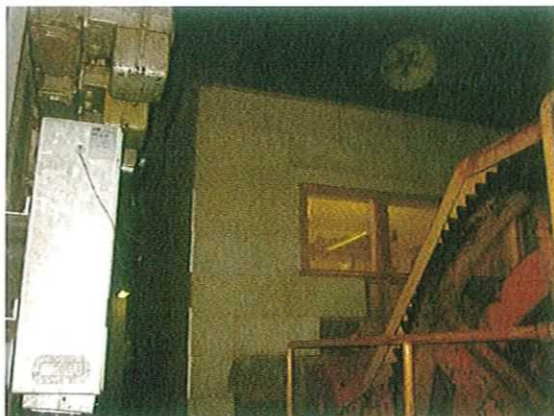
Eternittplater med asbest på spillhus i ventilkammeret. Den sølvfargede malingen på metalldelene til venstre i bildet er farlig avfall pga. høyt innhold av bly.

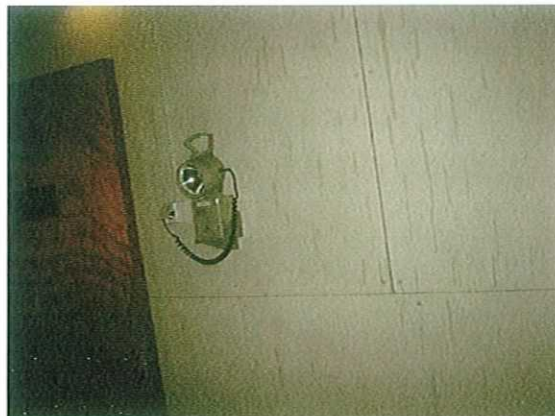
Eternittplatevegg i kraftstasjon Blåfalli 2

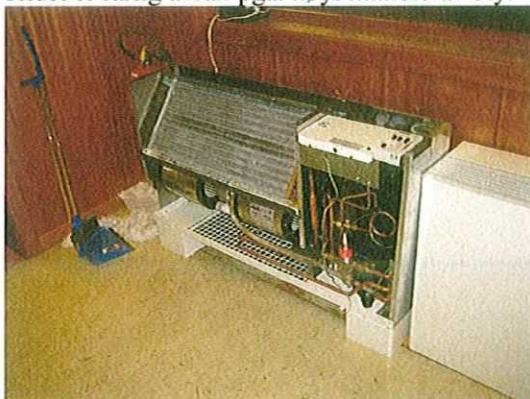
I det gamle kontrollrommet i Blåfalli 2 står en kjøleenhet med HKFK-gass. Vinduene mot maskinsalen har avstandsprofil (mellom glassene) av bly.

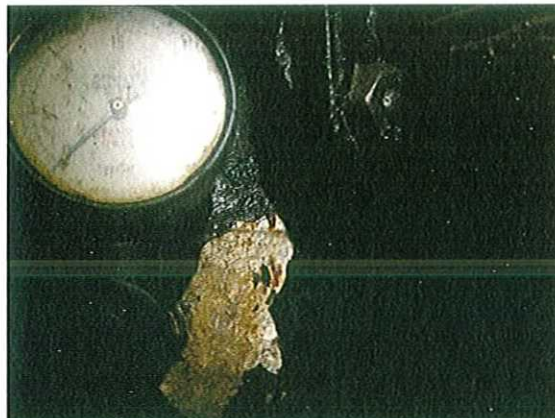
Bildet er tatt i ventilkammeret oppe i fjellsiden. De fleste rørdelene er malt svarte, mens noen er sølvfargede. Den svarte malingen er farlig avfall pga. høyt innhold av PAH. Den sølvfargede malingen er farlig avfall pga. høyt innhold av bly.

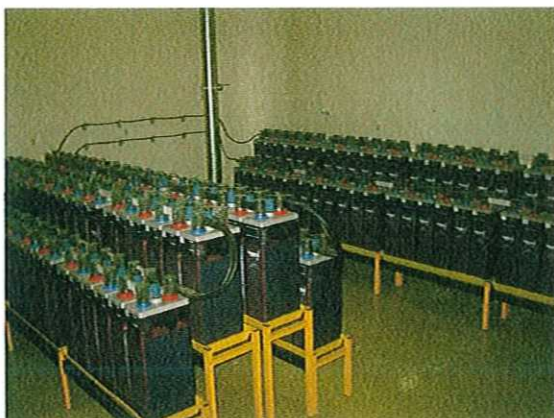
Blybatterier i batterirom. Slike batterirom finnes både i Blåfalli 1 og i Blåfalli 2.

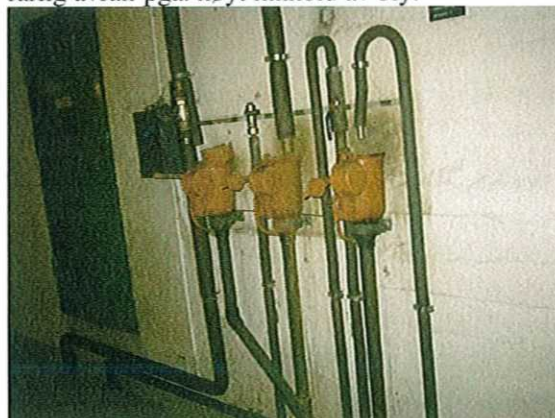
Rørisolasjon av cellegummi inneholder bromerte flammehemmere, her fra Blåfalli 2

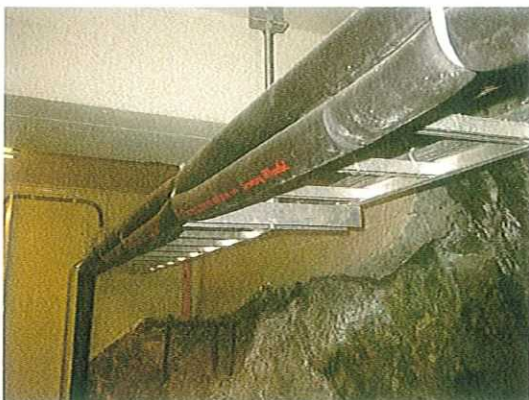
Rørisolasjon av cellegummi inneholder bromerte flammehemmere, her fra Blåfalli 1

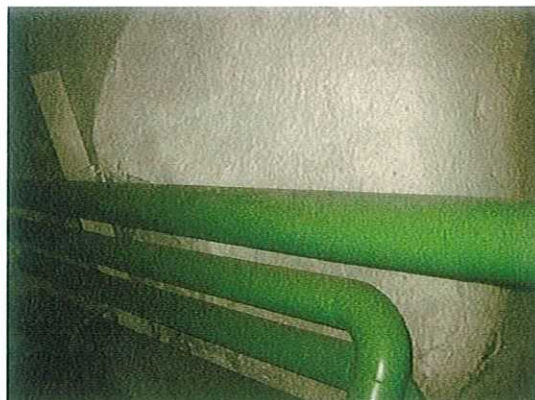
Blåfalli 1 - Kraftstasjon i fjell - Rørisolasjon av cellegummi, her grønnmalt, inneholder bromerte flammehemmere og er derfor farlig avfall.

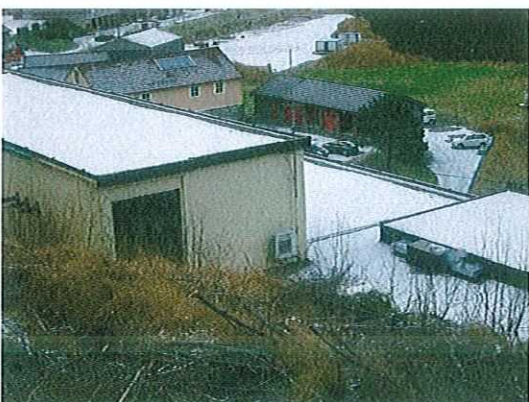
På taket av Blåfalli 2 står et kjøleaggregat med HKFK-gass. Kjølerør er isolert med cellegummiisolasjon med bromerte flammehemmere.

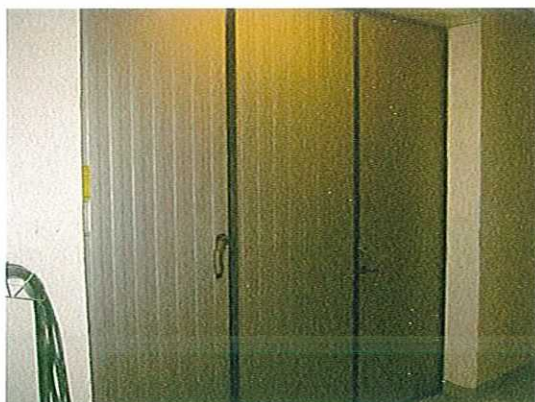
Kjøreport i nederste etasje i Blåfalli 2 er isolert med polyuretan med HKFK-gass.

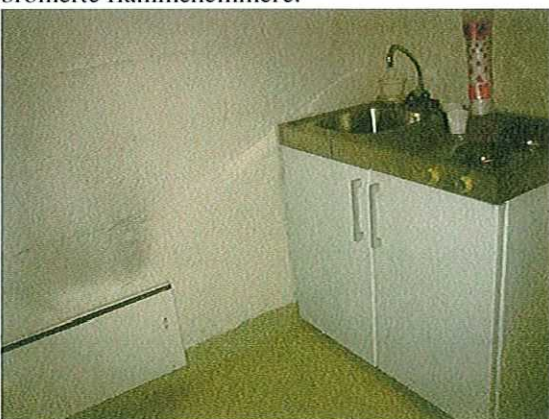
Minikjøkken i beredskapsrom i Blåfalli 1 har kjøleskap med HKFK-gass. Slike minikjøkken er EE-avfall.

| Helse- eller miljøfarlig stoff | Riveobjekt | Påvisningssted | Mengde | Krav til behandling | Miljøsaneringsbeskrivelse | |
|---|---|---|---|---|---|---|
| | RO9 -<br>Kraftstasjon<br>Blåfalli 1 | Beredskapsrom | 1 minikjøkken | Leveres som EE-avfall til godkjent avfallsmottak. | Vann, avløp og strøm frakobles. Minikjøkkenet frigjøres fra veggen, bæres ut og settes i container for EE-avfall. Det er viktig at kjøleribbene bakpå kjøleskapet ikke skades! | |

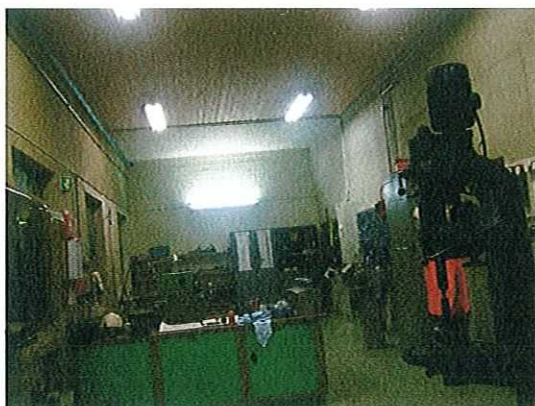
De fleste lysrørarmaturer i byningene er skiftet ut med nye. I enkeltrom kan det imidlertid finnes gamle lysrørarmaturer med PCB-holdig kondensator. Alle lysrørarmaturer er EE-avfall.

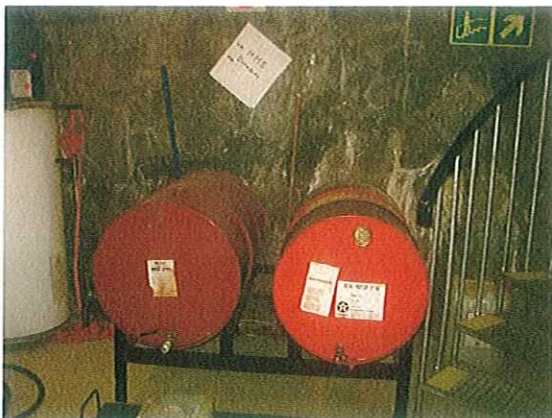
Det finnes olje, maling og kjemikalier i fat, spann, flasker og sekker. Her oljefat i Blåfalli.

Olje, kjemikalier og maling samles inn og settes i originalemballasjen i store plastkasser slik at eventuelt spill / lekkasjer ikke forurensar bygningen. Disse leveres så inn til godkjent mottak for farlig avfall. Det er viktig at produktene leveres i originalemballasjen.

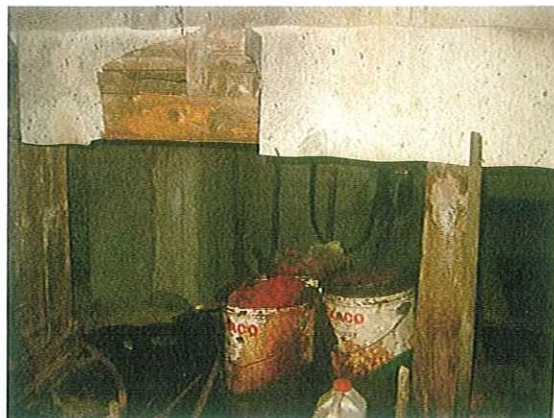
Det finnes olje, maling og kjemikalier i fat, spann, flasker og sekker. Her malingspann i ventilkammeret. Øverst i bildet sees asbestplatene på spillhuset.

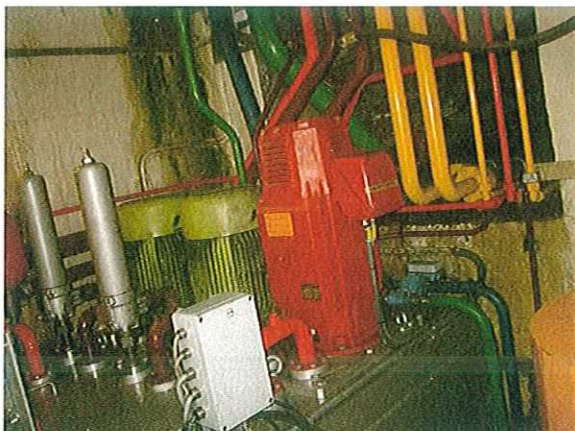
Hydraulikkoljeaggregat i blåfalli 1, med ca. 3000 liter olje.

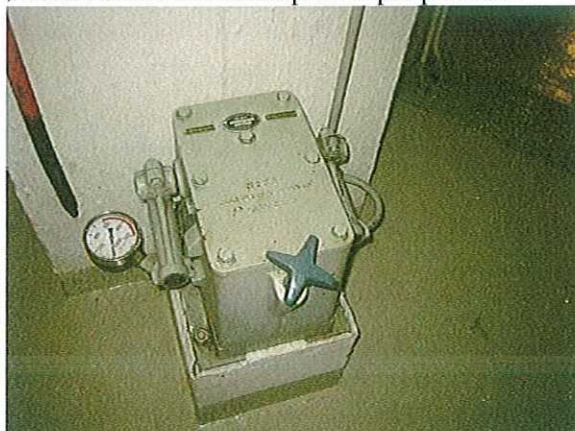
Hydraulisk jekk ved turbin 1 i Blåfalli 2. Oljeinnhold estimeres til 20-30 liter.

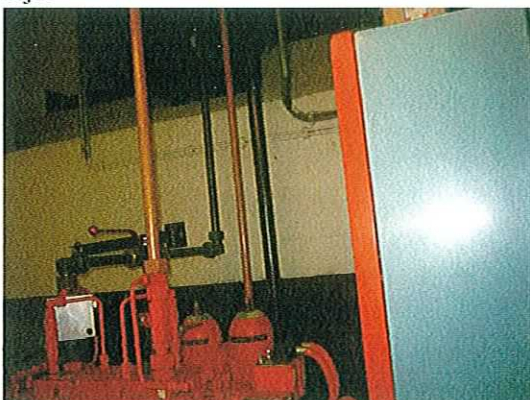
Hydraulikkaggregat i lukehus Opstveitvatnet. Oljeinnhold ca. 100 liter.

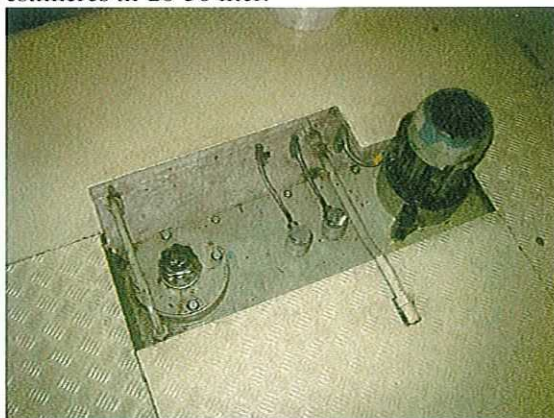
Oljetank for smøring av generatorlager Blåfalli 1.

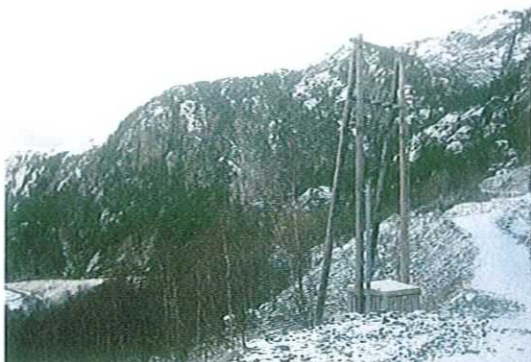
Det er brukt både CCA-impregnerte og kreosotimpregnerte master i anlegget.

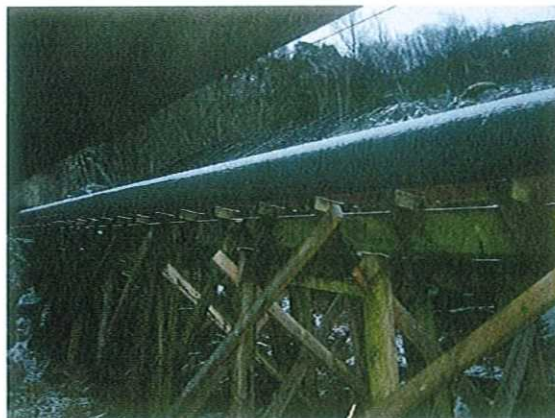
Trallebanen er bygd av både CCA-impregnert og kreosotimpregnert treverk.

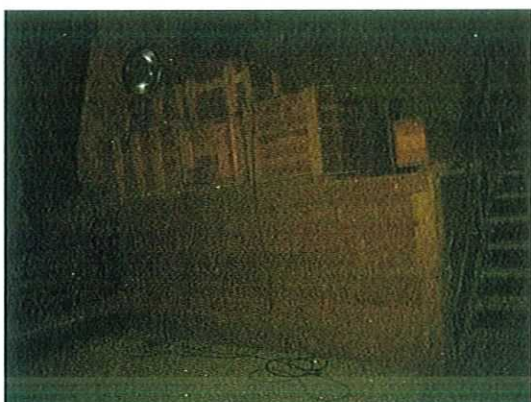
CCA-impregnert treverk i rampe på sugerørsgalleri Blåfalli 1.

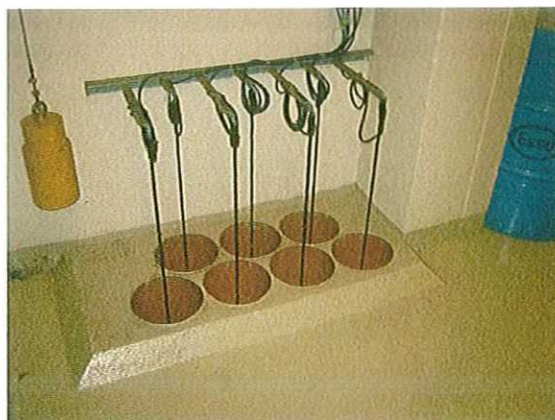
Nivåvipper i Blåfalli 1; 7 stk. Nivåvippene inneholder kvikksølv.

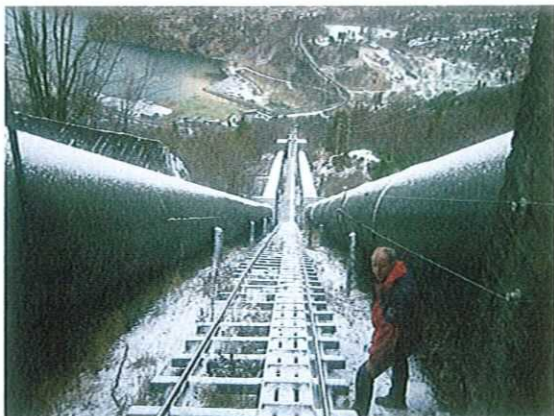
Svart maling på røreen har høyt innhold av PAH, og er derfor farlig avfall. Trallebanen i midten er bygd av CCA- og kreosotimpregnert treverk.

| Alternativ 2. | Gjøre undersøkelser hos aktuelle stålverk hvorvidt de er villige til å ta i mot denne typen rør til omsmelting, samt om de kan garantere at PAH-malingen på rørene under omsmeltingen tilintetgjøres til ufarlige komponenter og at dens sammensetning ikke fører til dannelse av nye miljøskadelige biprodukter (gass, reststoff etc.). En slik garanti bør verifiseres av uavhengig kompetent tredjepart. |

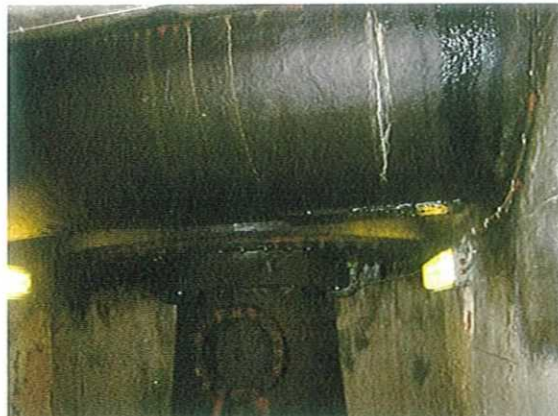
Den samme svarte malingen er også brukt på enkelte rørdeler i Blåfalli 2, her en turbin.

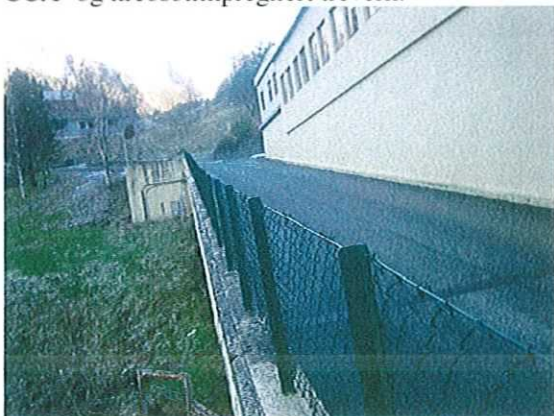
Fuge på tvers av vegen midt for kraftstasjon Blåfalli 2 har et innhold av PAH(16) på 20 mg/kg. Dette er langt under grensen for farlig avfall; 1000 mg/kg. Da miljøsanerte tunge rivemasser er tenkt brukt til oppfylling på stedet (og fugen er enkel å fjerne) anbefales fugen likevel fjernet og levert som PAH-holdig farlig avfall.

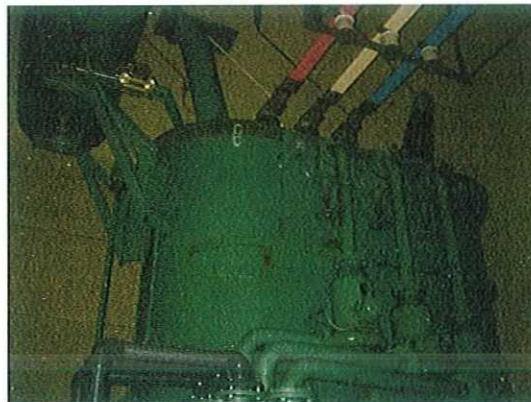
Transformatorer inneholder olje. Der oljen er plassert i separate tanker montert på vegg må oljen tappes av før demontering. Dette gjelder også der oljetanker festet til transformatoren står så utsatt til at de kan skades under transport, slik som oljetanken på transformatoren på bildet (transformator 3 i Blåfalli 2). Transformatorer er EE-avfall.

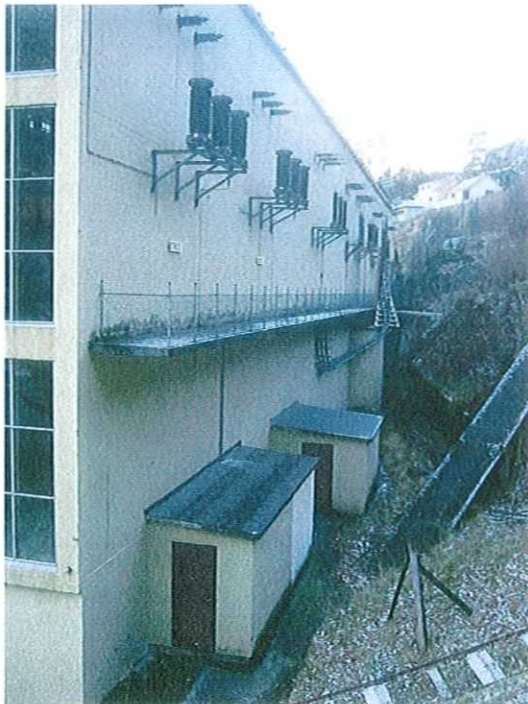
Strømgjennomføringer kan inneholde PCB.  
Strømgjennomføringer er EE-avfall.

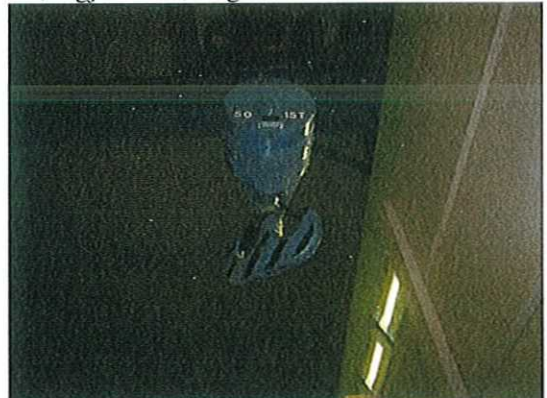
Elektromotorer er EE-avfall.

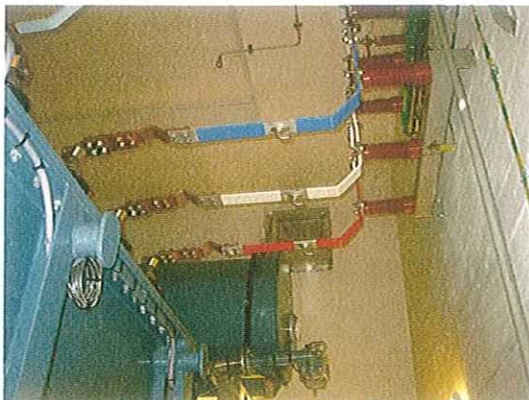
Transformatorer inneholder olje. Der oljen er plassert i separate tanker montert på vegg må oljen tappes av før demontering. Dette gjelder også der oljetanker festet til transformatoren står så utsatt til at de kan skades under transport, slik som oljetanken på transformatoren på bildet (transformator i Blåfalli 1). Transformatorer er EE-avfall.

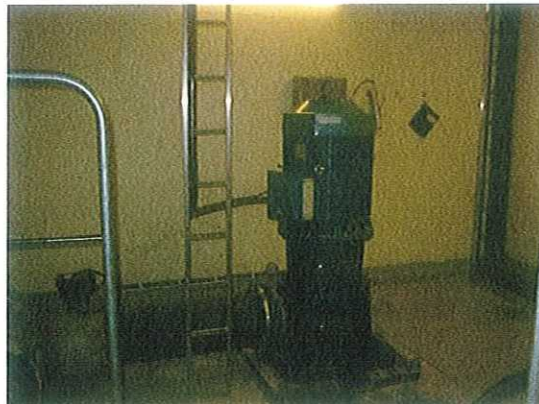
Pumper er EE-avfall.

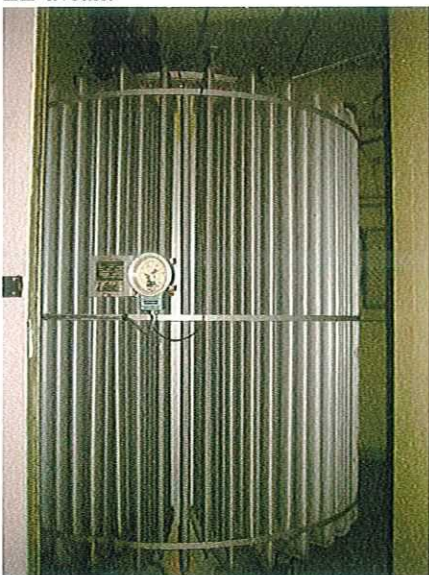
Transformatorer er EE-avfall. Her en transformator i Blåfalli 2.

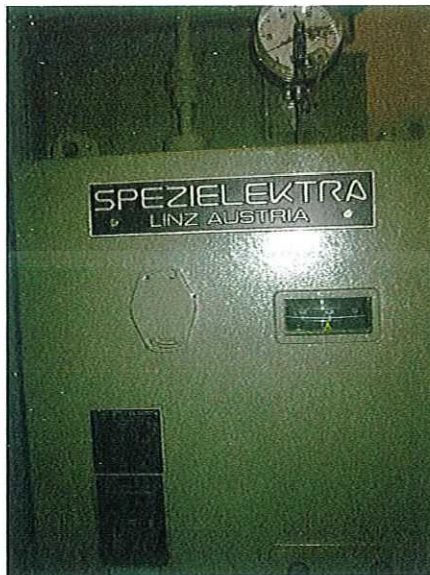
EE-avfall

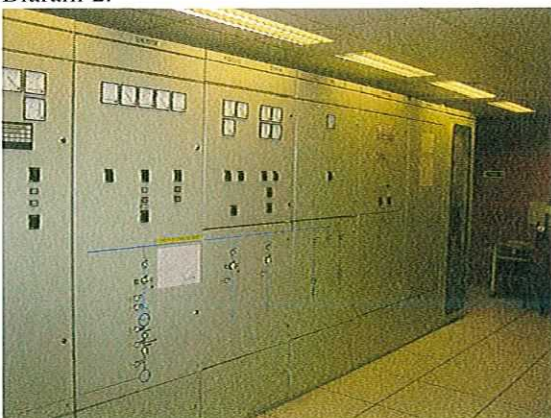
Styringsskap er EE-avfall.

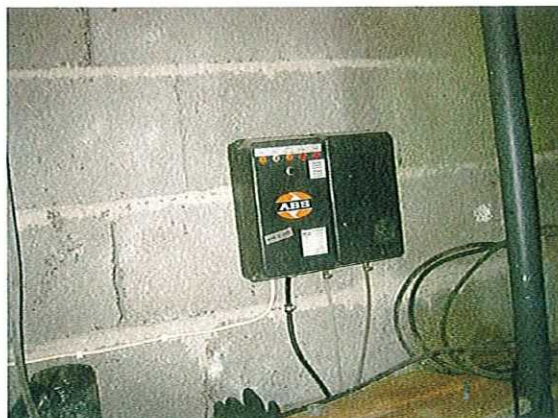
Pumper og pumpestyringsskap er EE-avfall.

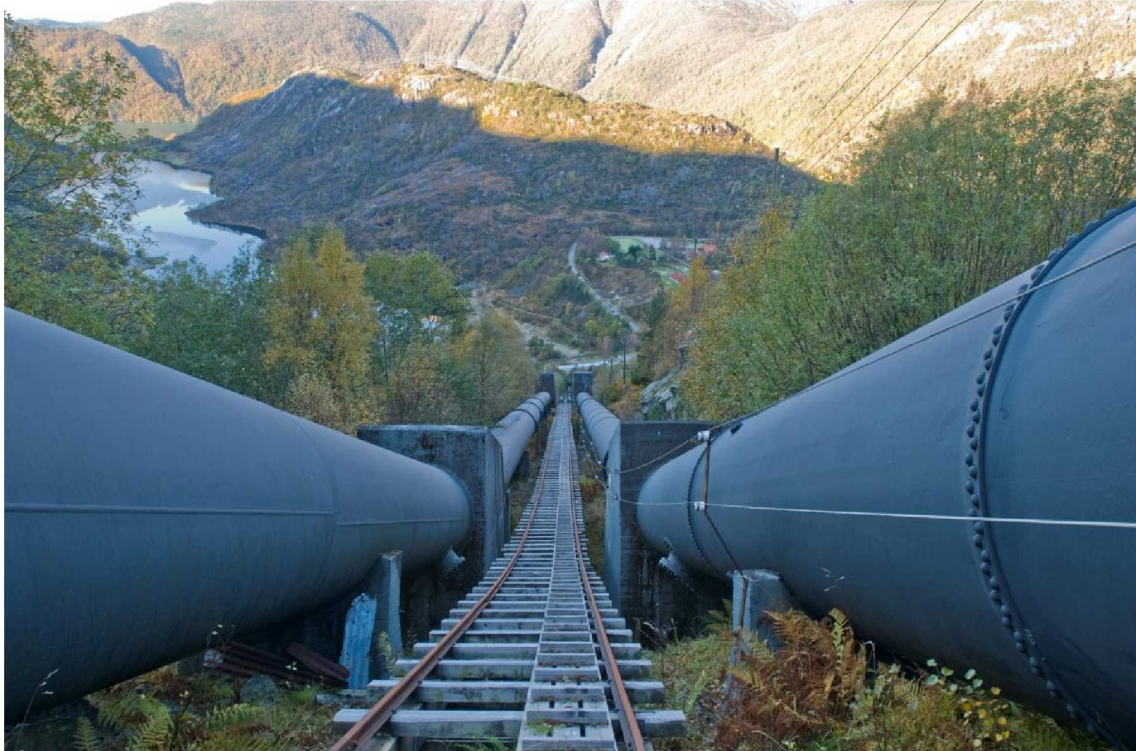
**Figur 2: Rørgate med rørgatefundamenter og trallebane.**

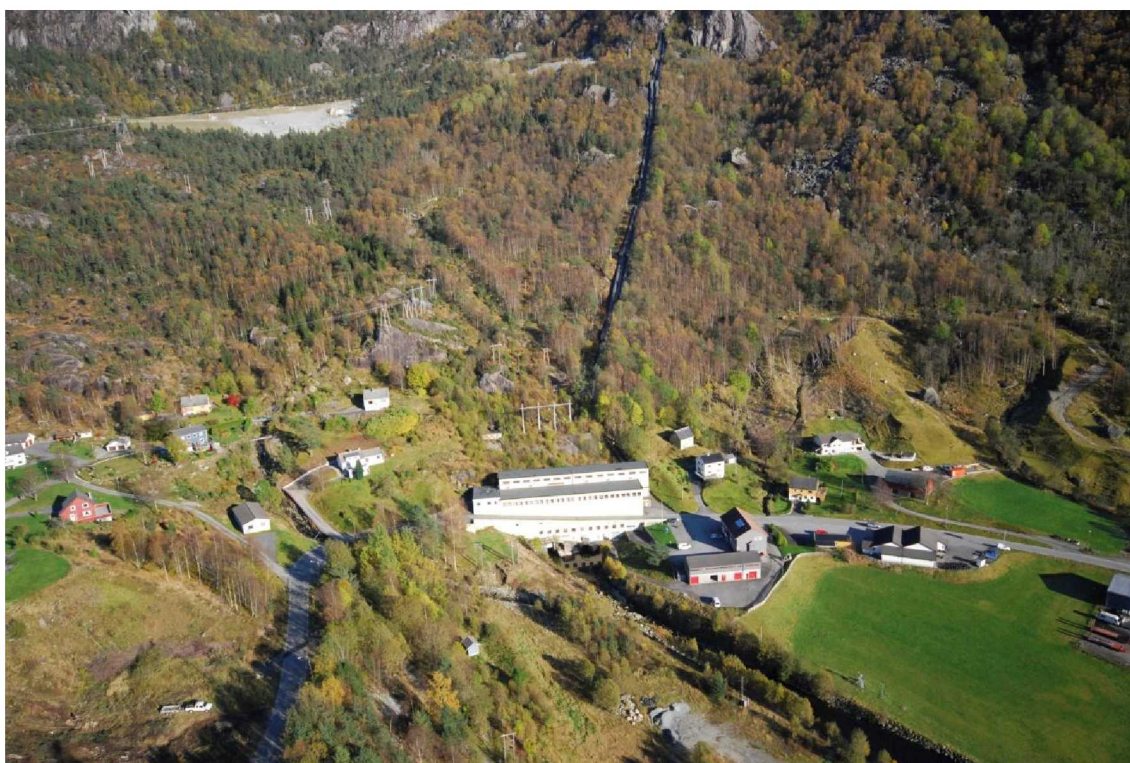
**Figur 5: Blåfalli II med rørgate og kraftledninger. Tipp Skavdal oppe i lia. Dagens situasjon.**

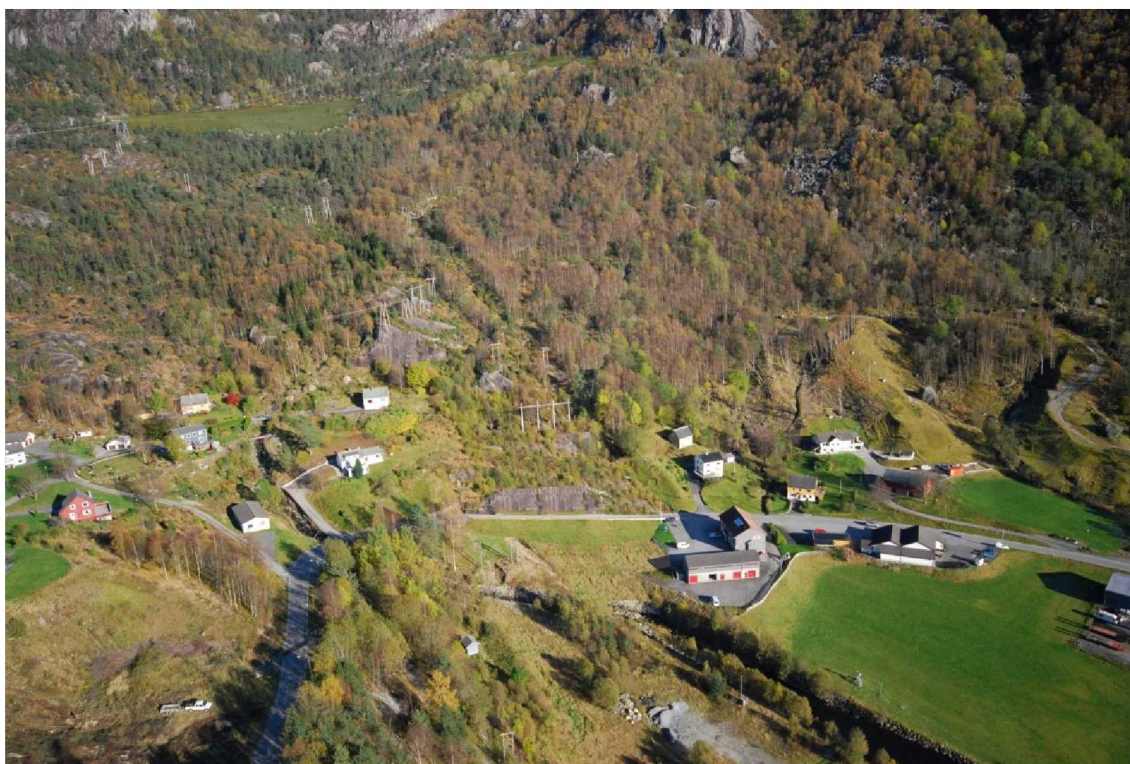
**Figur 6: Blåfalli II etter nedlegging. Kraftstasjon og utløpskanal er gjenfylt, og veien vil gå på fylling i foten av fjellskjæringen bak kraftstasjonen. Rørgaten er fjernet. Tipp Skavdal gror etter hvert til. Visualisering: Einar Berg**
