## Søknad om nedbygging av Blåfalli II kraftanlegg

SKL Produksjon AS  
Riving av  
Blåfalli II med tilhørende anlegg, og  
sluttarrondering av tipp

Søknad om riving

Miljøsaneringsbeskrivelse - Blåfalli 1 og 2

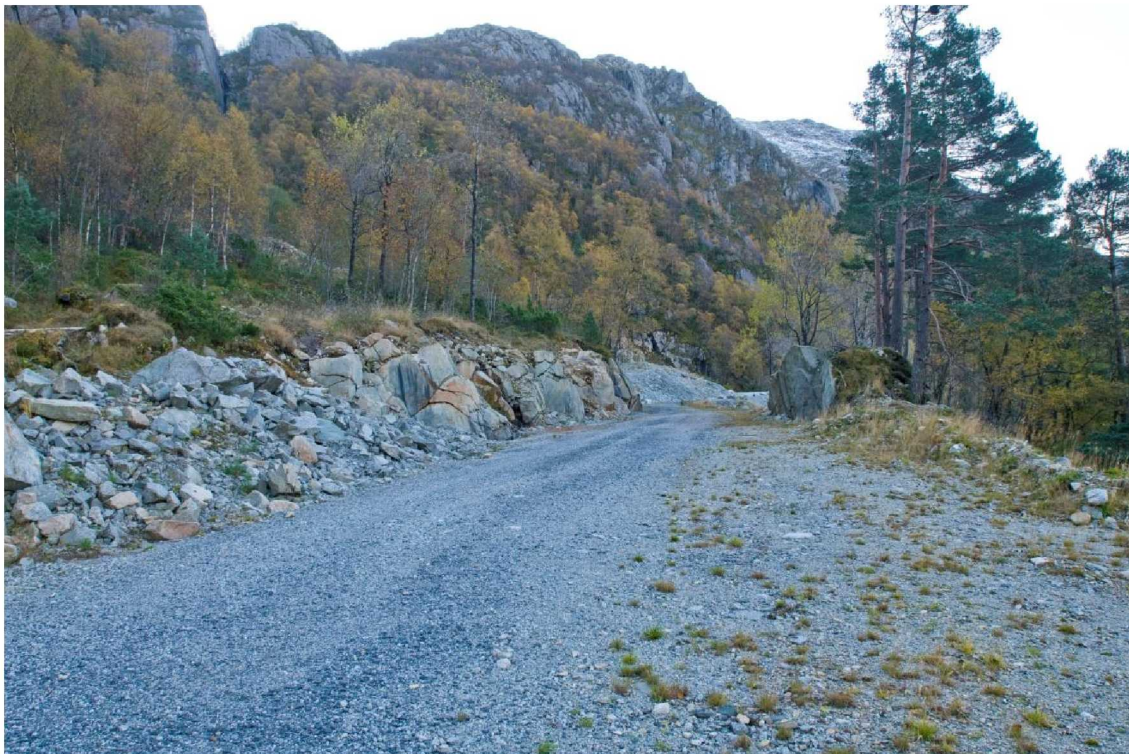
**Figur 7: Skråningsstabilisering langs veien opp til tverrslag Skavdalen.**
