# Bergåa kraftverk

Notodden kommune, Telemark fylke

Søknad om vassdragskonsesjon

## **Søknad om konsesjon for bygging av Bergåa kraftverk**

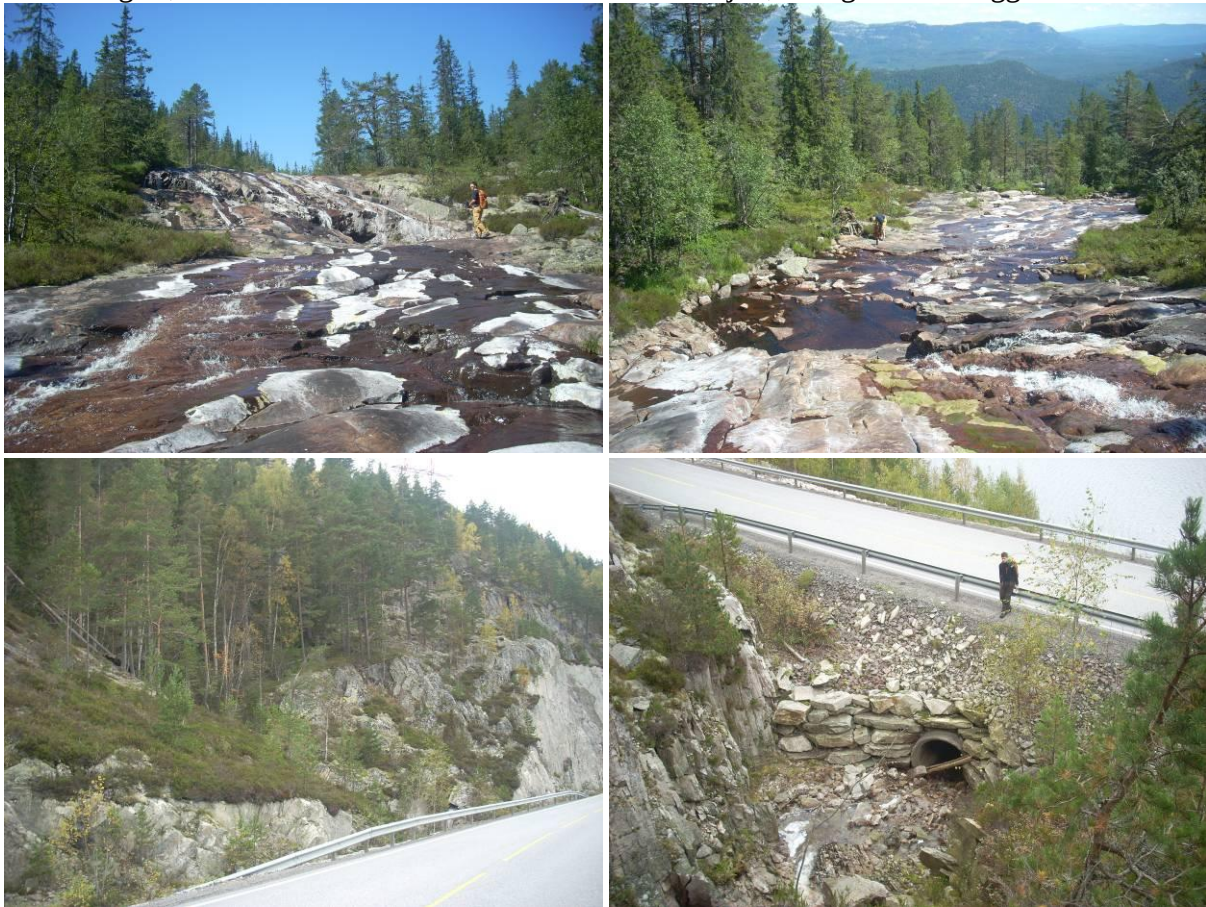
**Figur 1:** Øvre bilder viser sted for planlagte inntak kote 705, nedstrøms dam (venstre) oppstrøms dam (høyre). Bildene under viser planlagt stasjonstomt (venstre) med utløp under Fv37 nedstrøms stasjon (høyre).

Bergåa kraftverk planlegges å utnytte et bruttofall på 495 m fra inntak kote 705 ned til avløp fra kraftstasjonen på kote 210 (se fig.1 og -2). Ved planlagte inntak utgjør nedbørfeltet 5,7 km<sup>2</sup> og middelvannføringen er her beregnet til 171 l/s. Maks/minimum slukeevne er planlagt til henholdsvis 342 l/s og 17 l/s. Inntaksdammene som bygges i betong med ca 3 m høyde, vil danne et mindre inntaksbasseng. Vannveien planlegges i 1700 m nedgravd rørgate, rørdiameter 400 mm. For adkomstvei til inntaket er planlagt å bygge 1,6 km adkomstvei. For adkomst til stasjonen blir det behov for 250 m adkomstvei, samt opprusting av eksisterende traktorvei. For å knytte kraftstasjonen til eksisterende 22 kV nett er det behov for 140 m jordkabel. Beregnet produksjon for normal år er 4,1 GWh. Alternative utbyggingsplaner med inntak kote 510 og 1300 meter rørgate, rørdiameter 500 mm ned til samme kraftstasjon, fremgår av vedlegg 3.

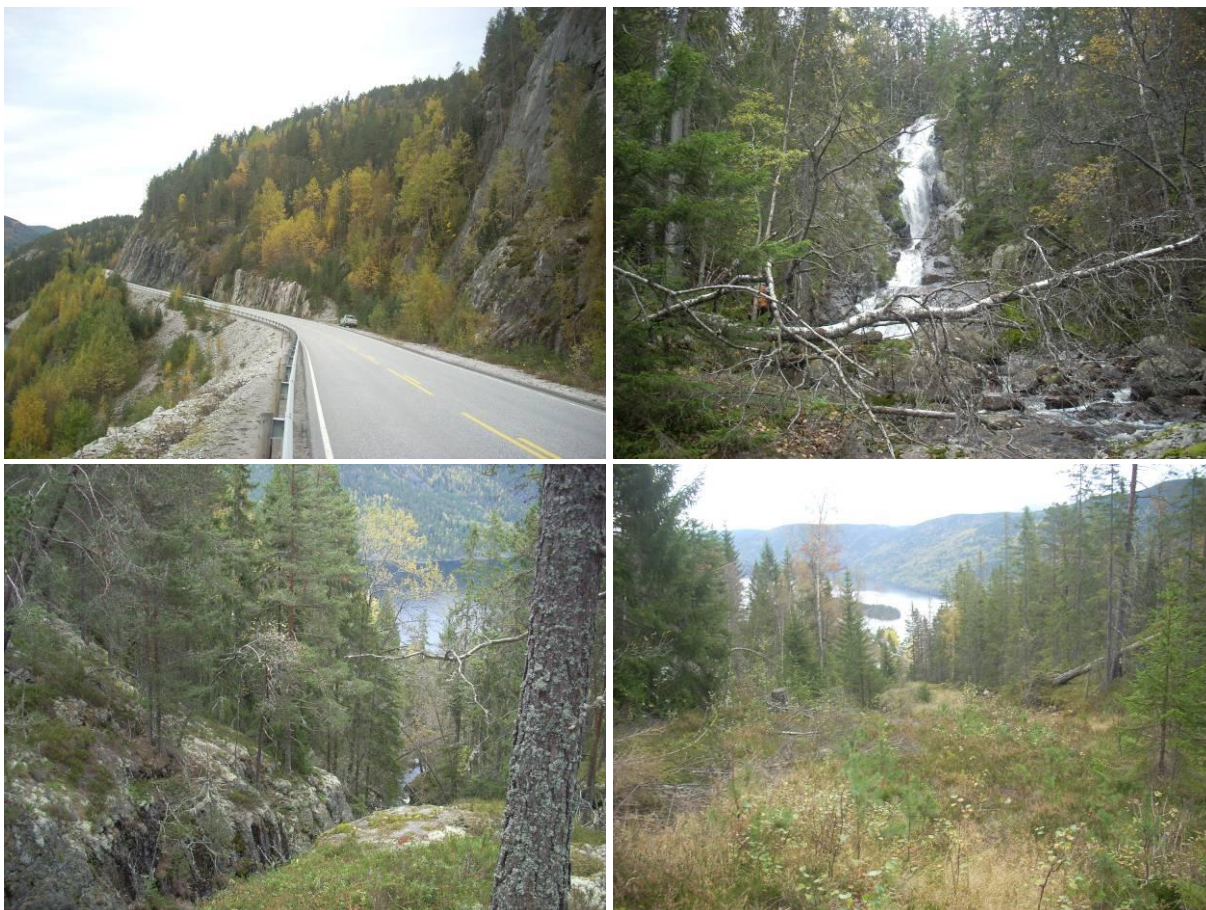
**Figur 6:** Bergåa går under Fv 37 i stikkrenne noen meter fremfor bilen på bildet (oppe venstre). Foss mellom kote 425-440 (oppe høyre). Del av mindre bekkekløft (nedre venstre) og terrenget langs parti av rørgata (nede høyre). Fotos: Ole Roer.

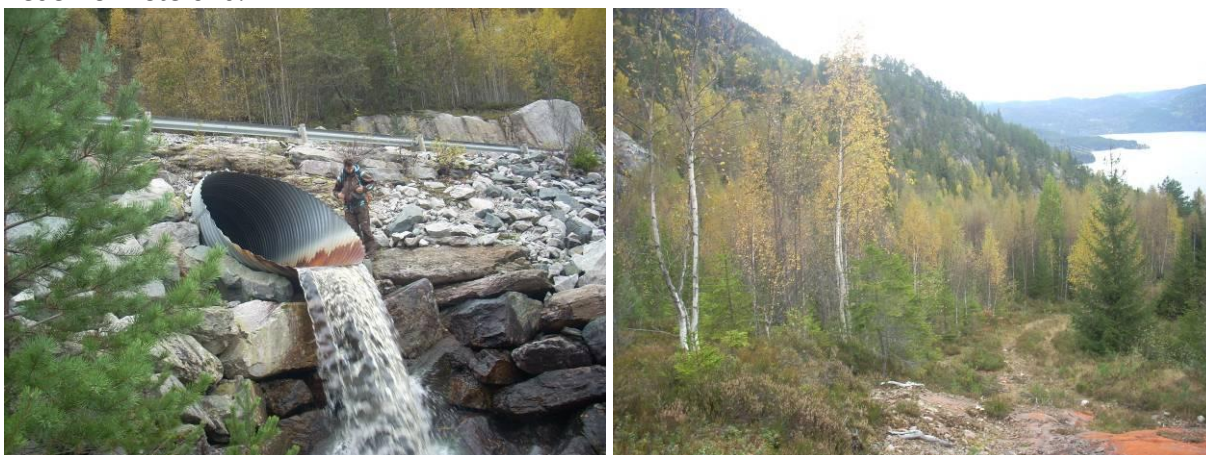
**Figur 7:** Bergåa i rør under Fv 37 (venstre) og traktorvei gjennom ungskog langs midtre del av planlagte rørgate (høyre). Fotos: Ole Roer.

Fv 37, Tinnsjøvegen krysser Bergå ved kote 222. Fylkesveien er her lagt på tykk steinfylling hvor bekken går i rør under veien. Ei 22 kV linje krysser bekken ved kote 270. Videre krysser en skogsbilveien bekken ved kote 305. Skogen i området er påvirket av skogsdrift med flere hogstfelt både i midtre og nedre del av tiltaksområdet, langs bekken. Rørgata følger ei traktorslepe langs store deler av nedre strekningen ned mot planlagte kraftstasjon. Langs rørtraseen og adkomstveien til inntaket, dominerer hogstfelt og ungskog mye av strekningen nedenfor kote 620.

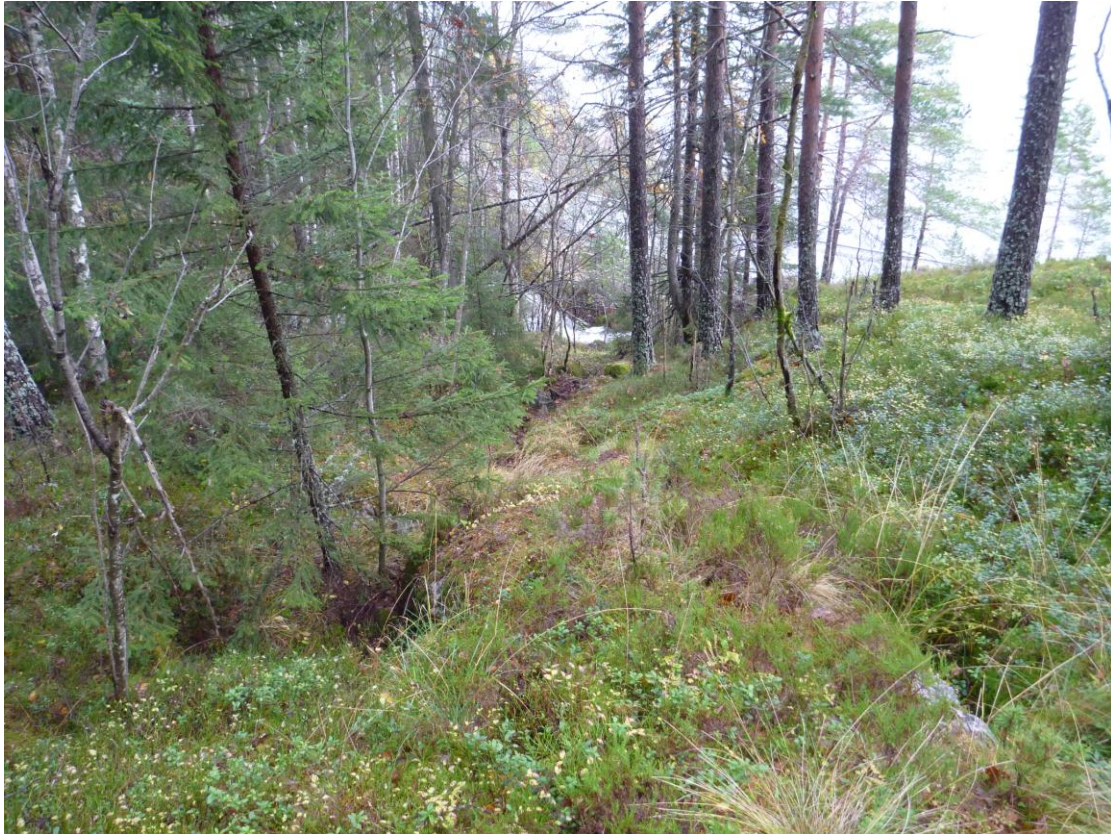
**Figur 10. Området hvor kraftstasjonen skal stå. Fylkesveien kan sees i bakgrunnen. Tatt mot NØ.**

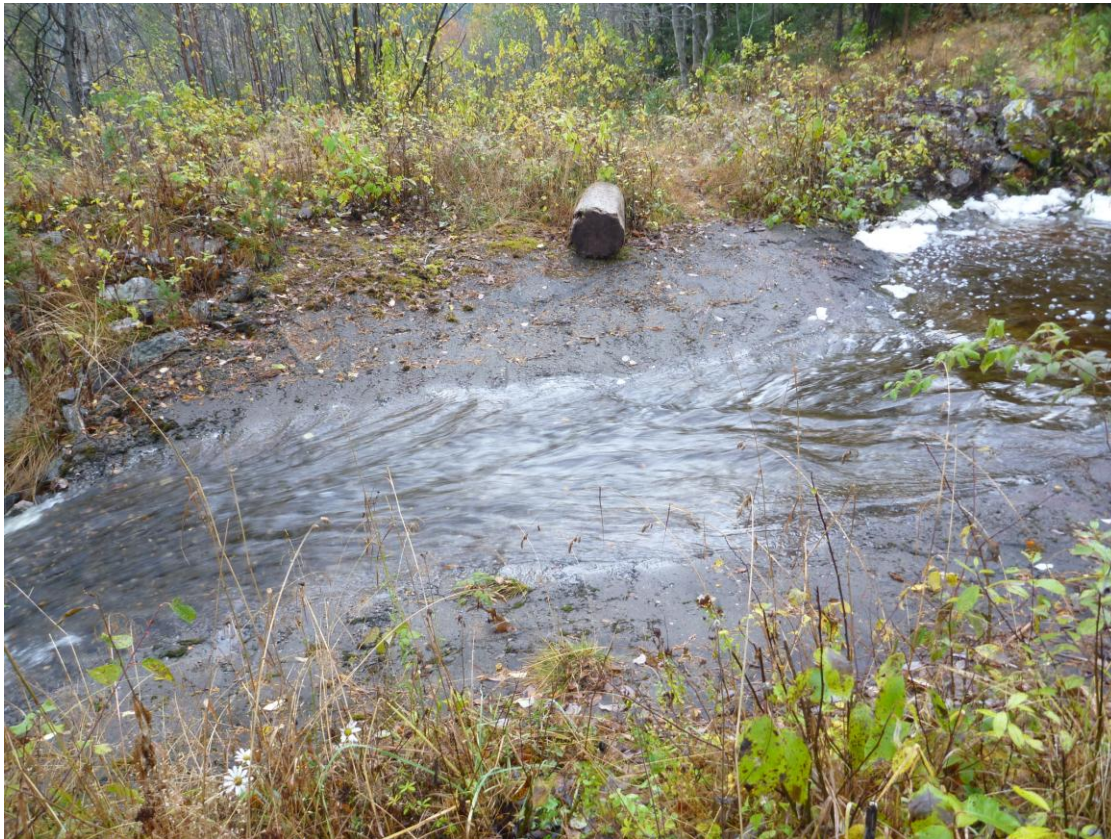
**Figur 12. Del av traktorvei med sement eller betong lagt for enklere å kunne passere bekken. Tatt mot Ø.**

Moderne inngrep som er gjort i det berørte området er en skogsbilvei og en traktorvei. I tillegg er det satt opp to hus på Timmerkastet på 1950-tallet. På skogsveien ned mot fylkesveien må man krysse en bekk. Her er det lagt på sement eller betong slik at det skal være mulig å krysse bekken med for eksempel traktor (fig. 12).
