LIVELT KRAFT AS

LIVELTSKARDELVA KRAFTVERK

SØKNAD OM KONSESJON

Søknad om Konsesjon for bygging av Liveltskardelva kraftverk

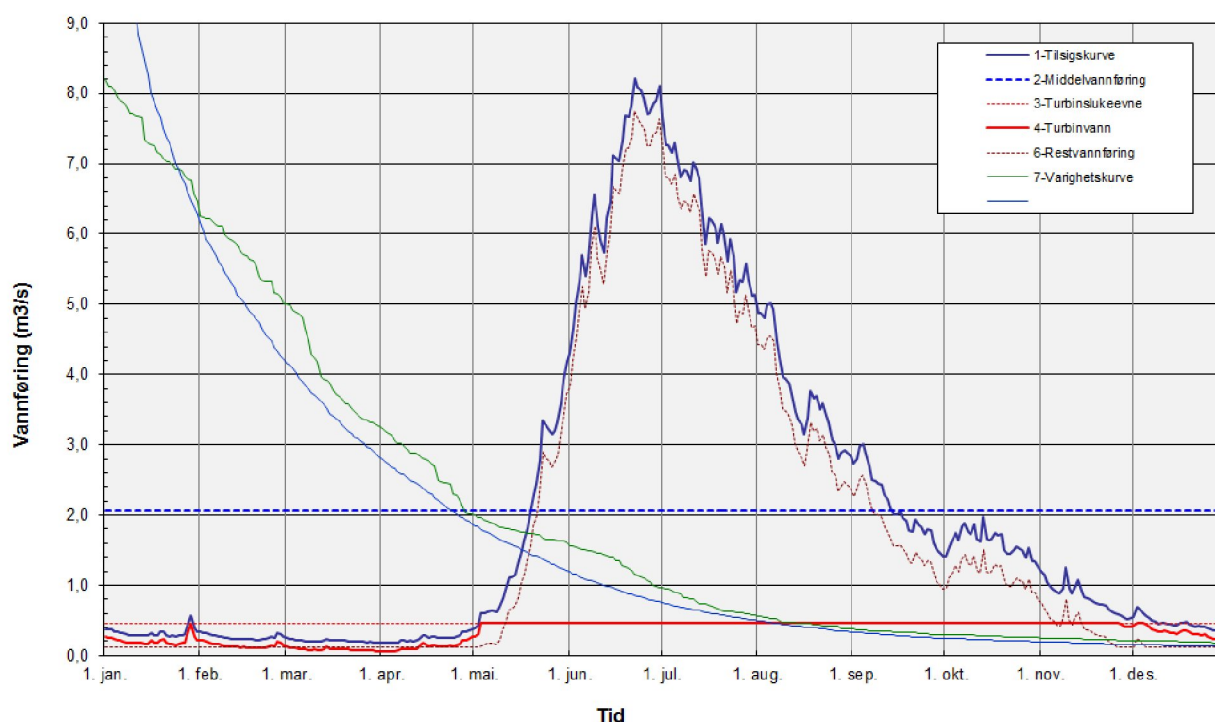
Vassdraget har ikke tidligere vært utbygd eller regulert, og kraftverket vil bli drevet som et elvekraftverk. Hydrologisk observasjonsmateriale for vassdraget eksisterer ikke, men VM 196.12 Lundberg, er fra et nærliggende område med tilsvarende natur og dette vannmerke skulle derfor være rimelig godt representativt for gjeldende vannføring. Det er derfor valgt å benytte dette vannmerket ved å skalere og fordele vannføringen utover året for Liveltskardelva. Vannmerket har en lang kontinuerlig måleserie. Se også avrenningskurve i Figur 4 under. En midlet 30-års avrenningskurve får derfor en markant vårflo og sommerflo (se Figur 4 - blå avrenningskurve nedenfor).

Figur 4 - Avrenningskurve

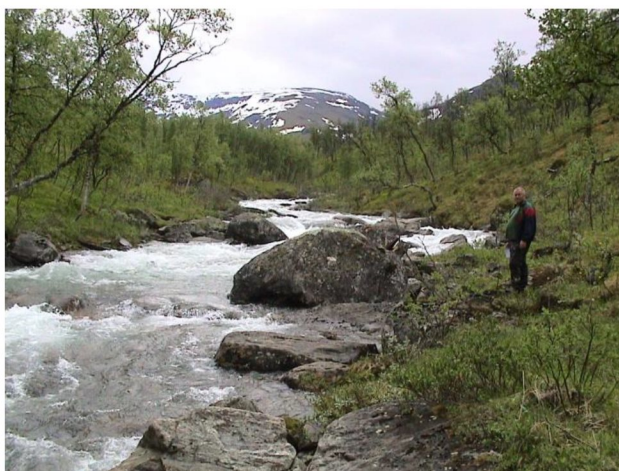
Demningen blir lagt rett ovenfor dagens militære stikkvei på ca kote 380 moh, mens inntaket blir anlagt på den høyre siden av elva sett medstrøms.

Bilde fra damsted

Demningen kan bli bygget enten som en betongkonstruksjon eller som en løsmassekonstruksjon. Siden dette blir liggende i et skytefelt, vil baksiden av demningen som også vender mot utskytningestedet bli plastret med et tykt lag av sprengstein. Dette steinlaget vil overdekke hele demningen slik at det forhindrer direkte treff av granater samt også forhindrer skader ved nedslag i umiddelbar nærhet. Man tenker her å benytte noe av overskuddsmassene fra sprengning av bl.a. rørgatraseen samt eventuelt med lokalt uttak inne i inntaket. Steinoverdekningen over demningens betongtetting antas å bli ca 1 m.

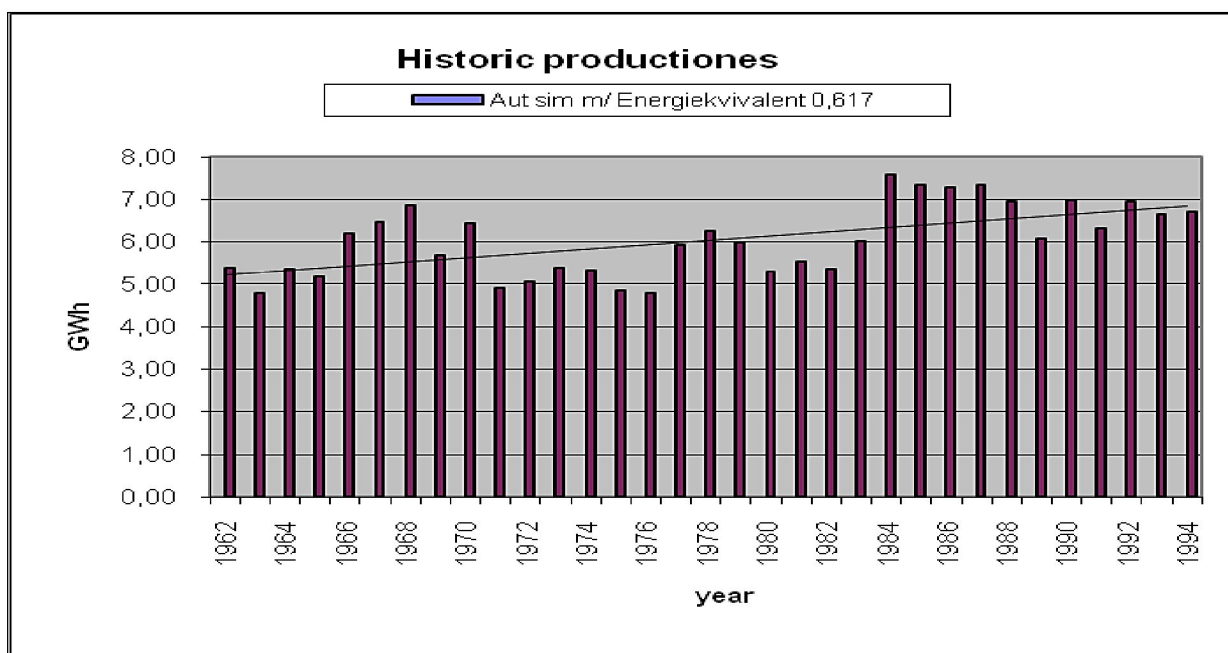
Figur 6 – Årsvariasjoner mht. produksjon

Produksjonen er basert på de hydrologiske data som fremkommer i hydrologikapittelet og som beskrevet over. Kraftverket er simulert med en dynamisk beregningsmodell med de hydrologiske variasjoner som fremkommer i datamaterialet over aktuell måleperiode. I produksjonssimuleringene har vi tatt hensyn til de hydrologiske døgnvariasjonene for en 33-års periode fra og med 1971 til og med 2005. Se fig. 6

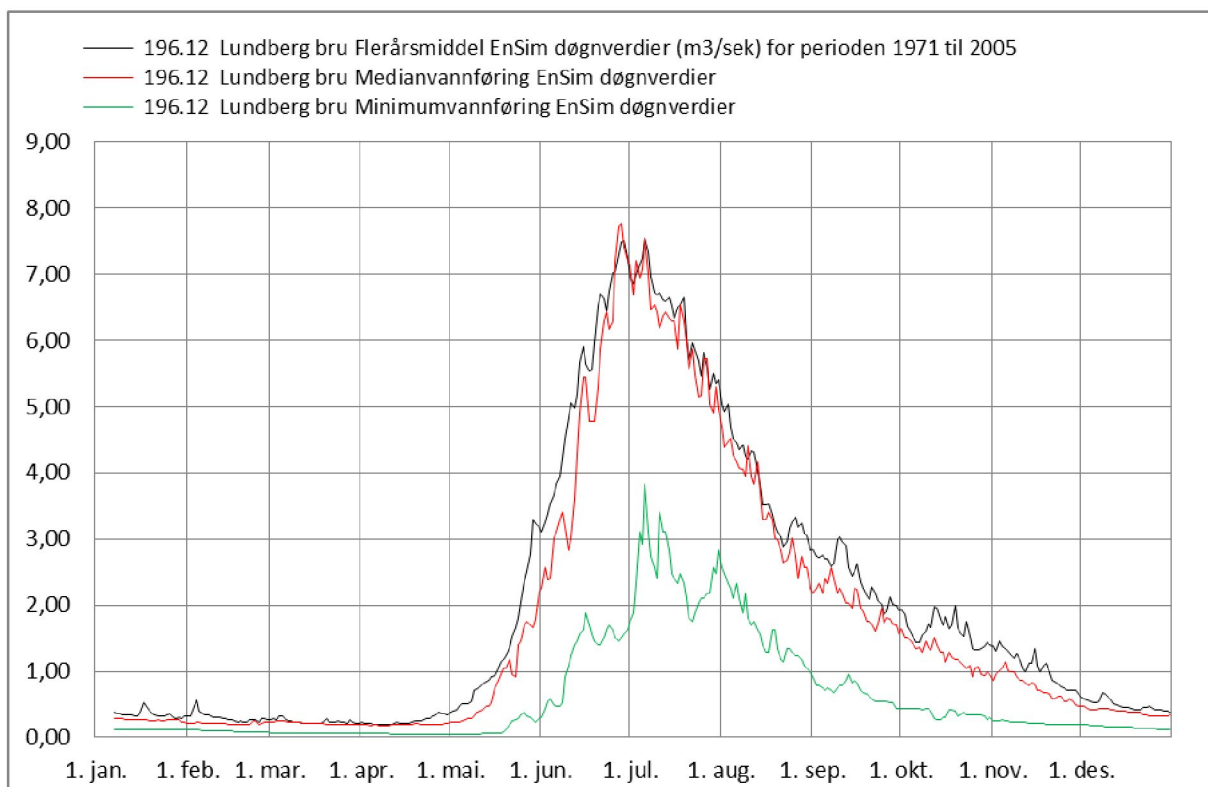
Figur 4 - Plott som viser middel/median- og minimumsvannføringer (døgndata)

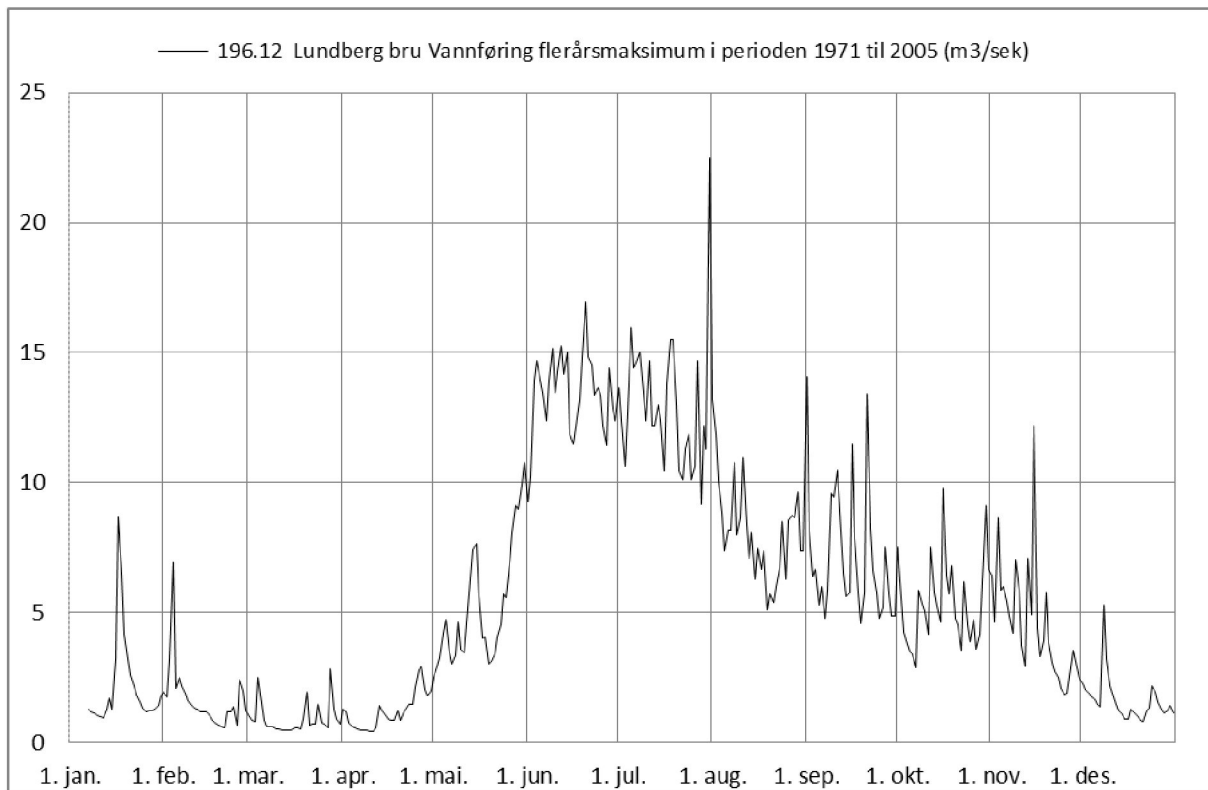
Figur 5 - Plott som viser maksimumsvannføringer (døgndata)

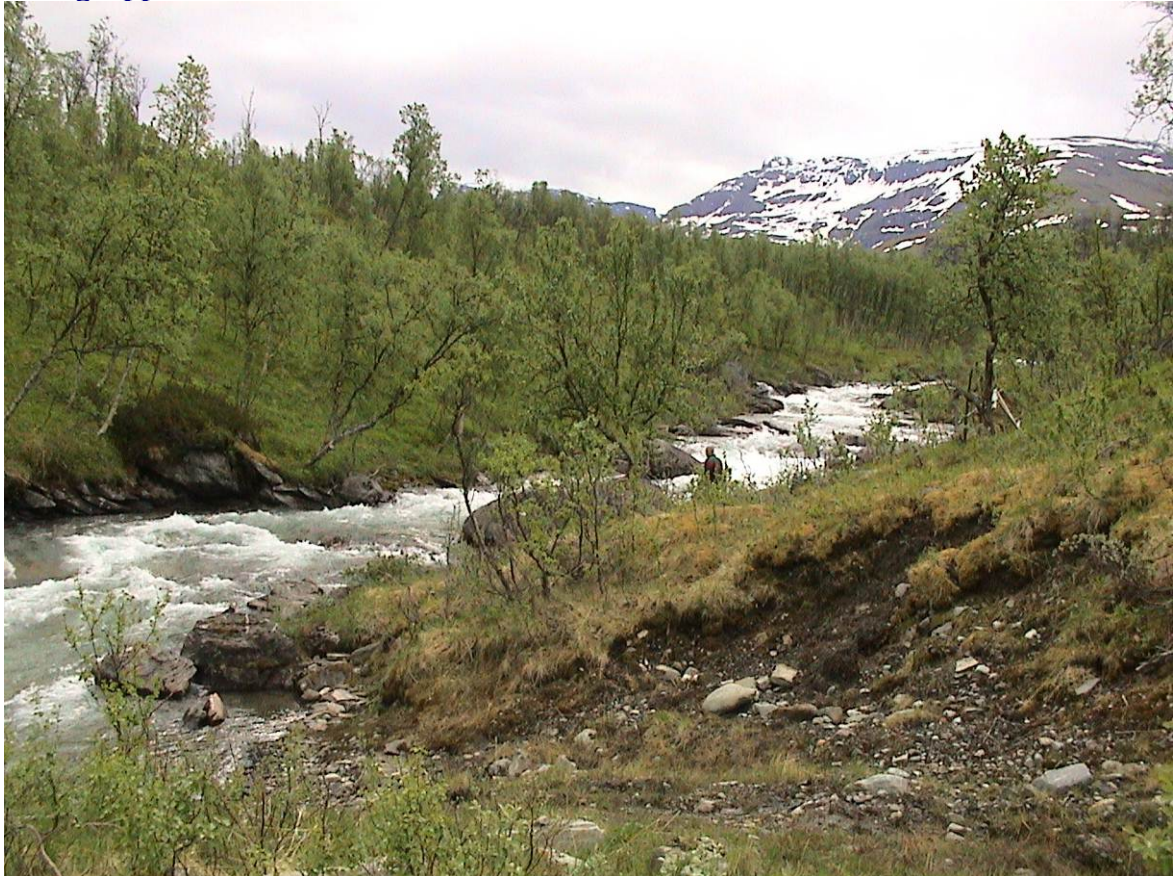
Bilde 1.1 Inntak ca kote 360 moh sett nedenfra

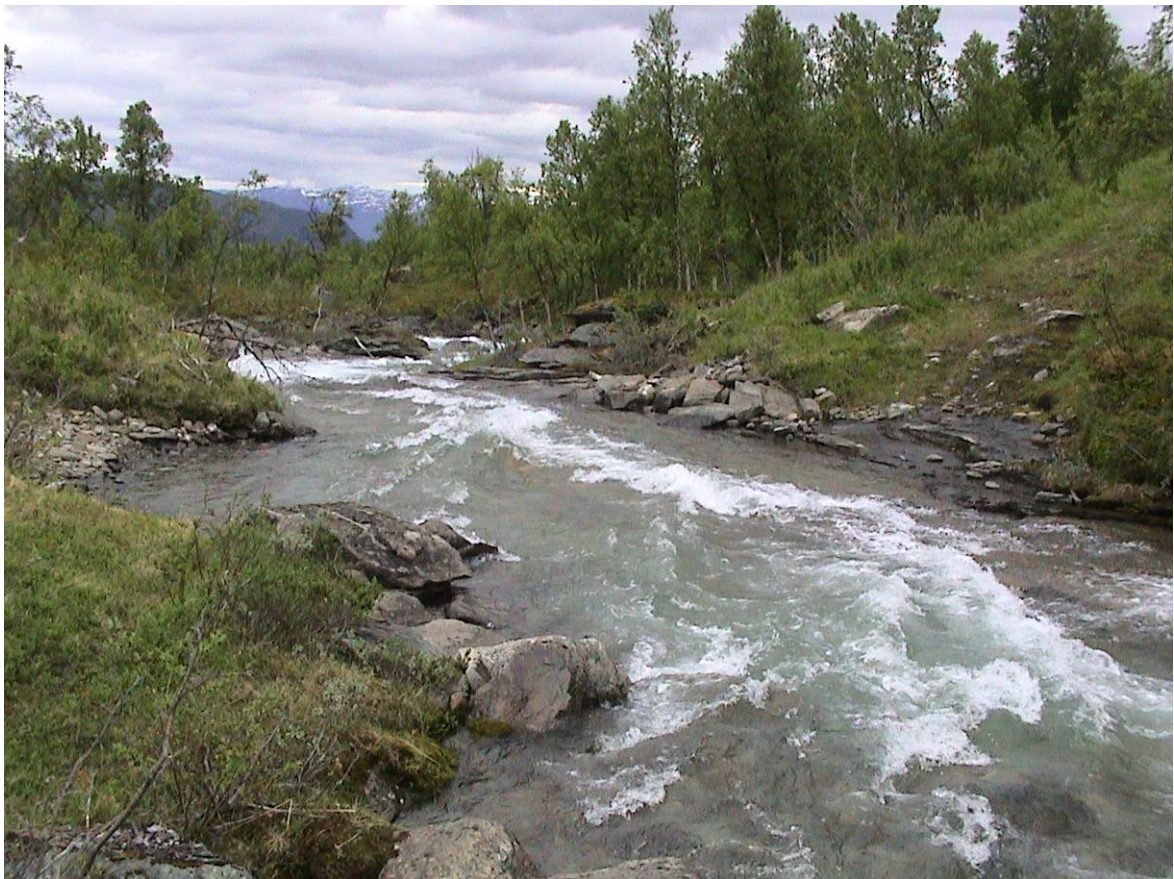
Bilde 1.2 Inntak ca kote 360 moh sett ovenfra

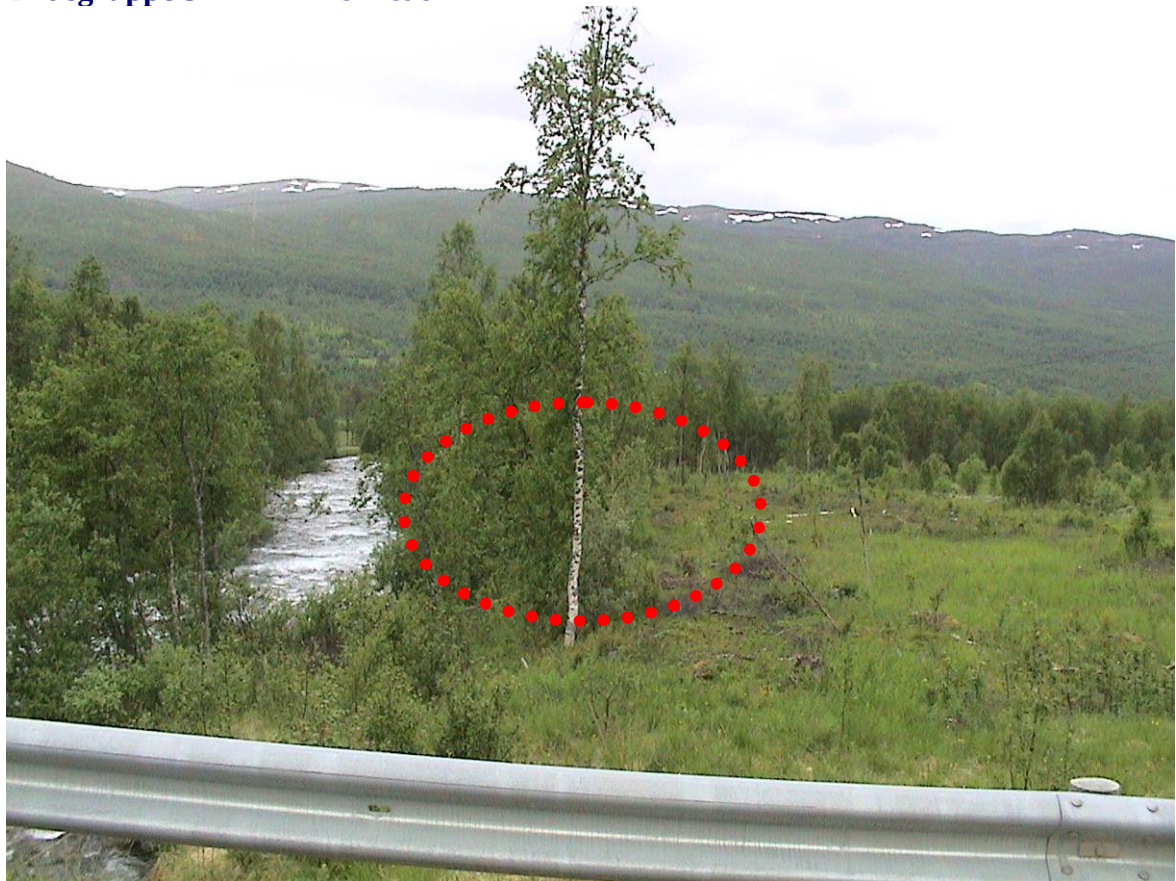
Bilde 3.1 Kraftstasjon plasseres i rød-stipplet ring til høyre i bildet på ca kote 50 moh

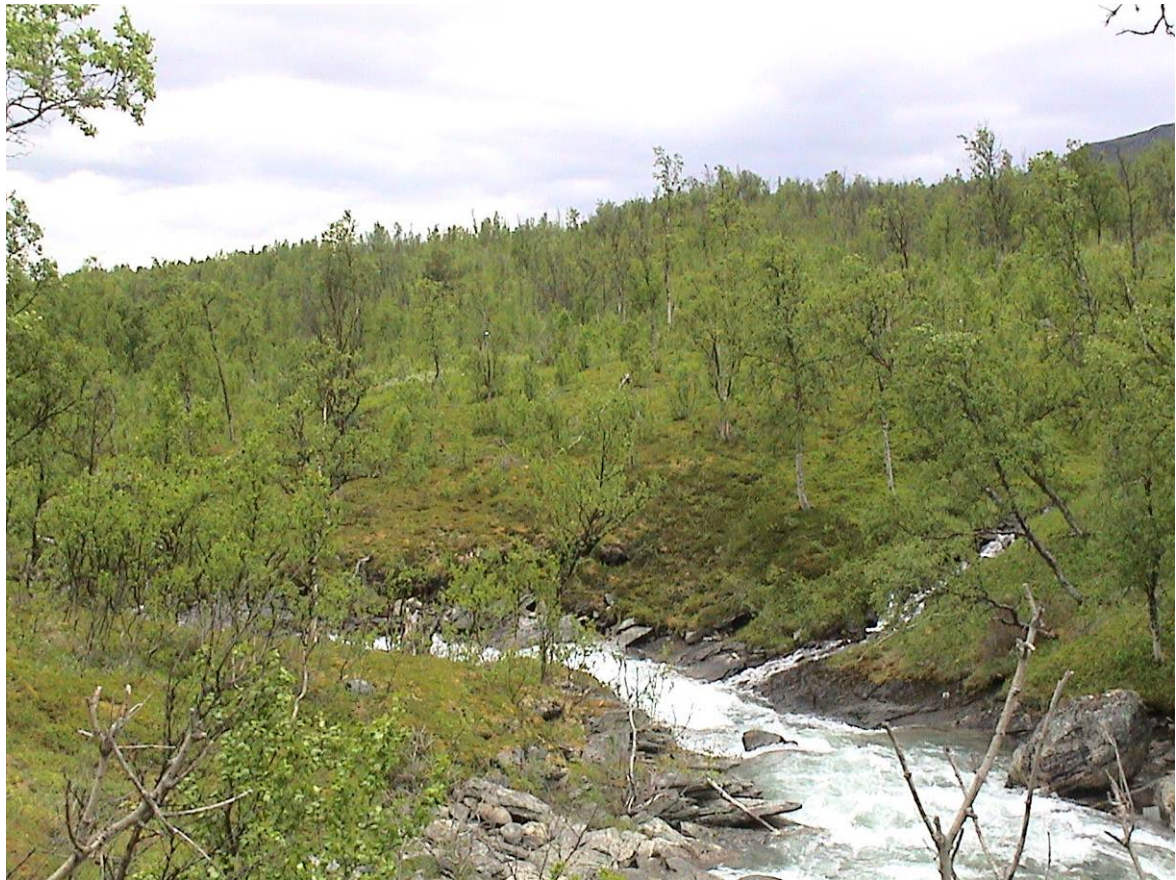
**Bilde 5.1 Rørtrase ut fra dam høyre side**

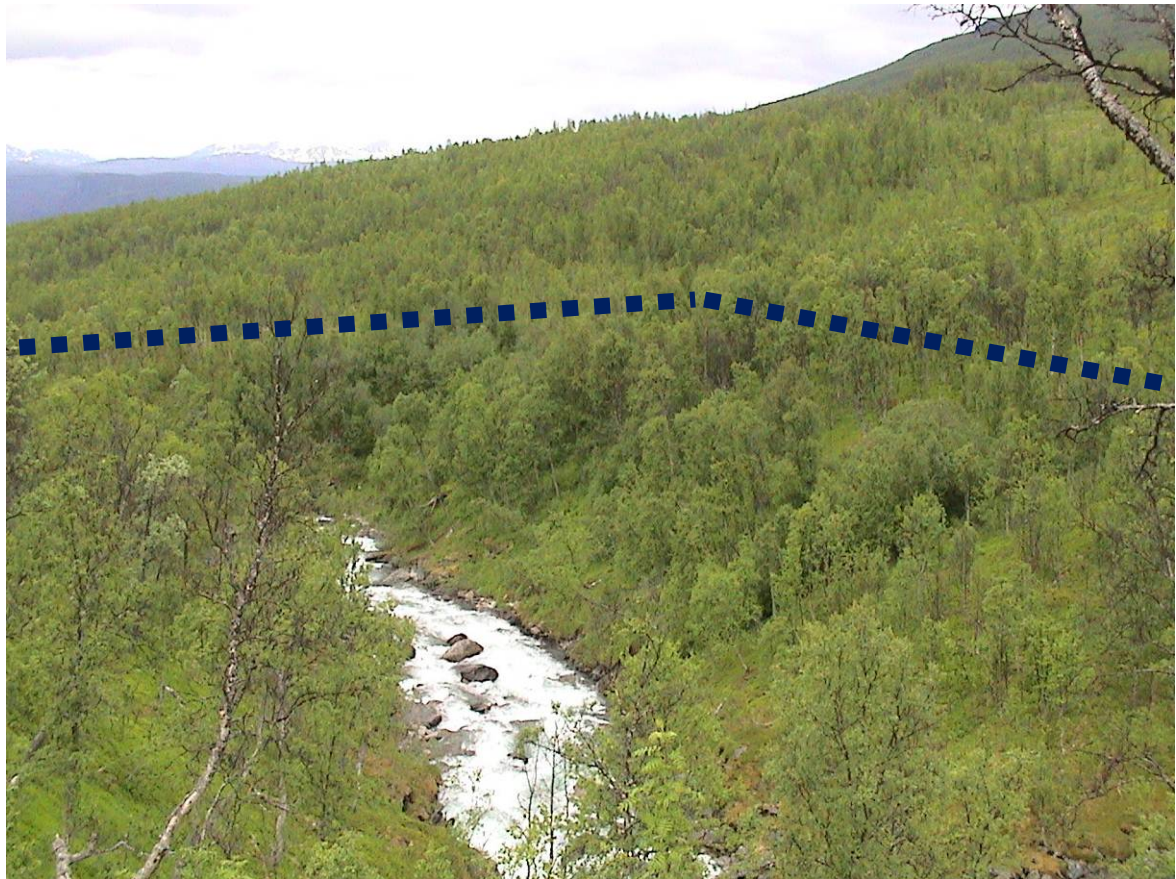
Bilde 5.3 Rørtrase midtveis

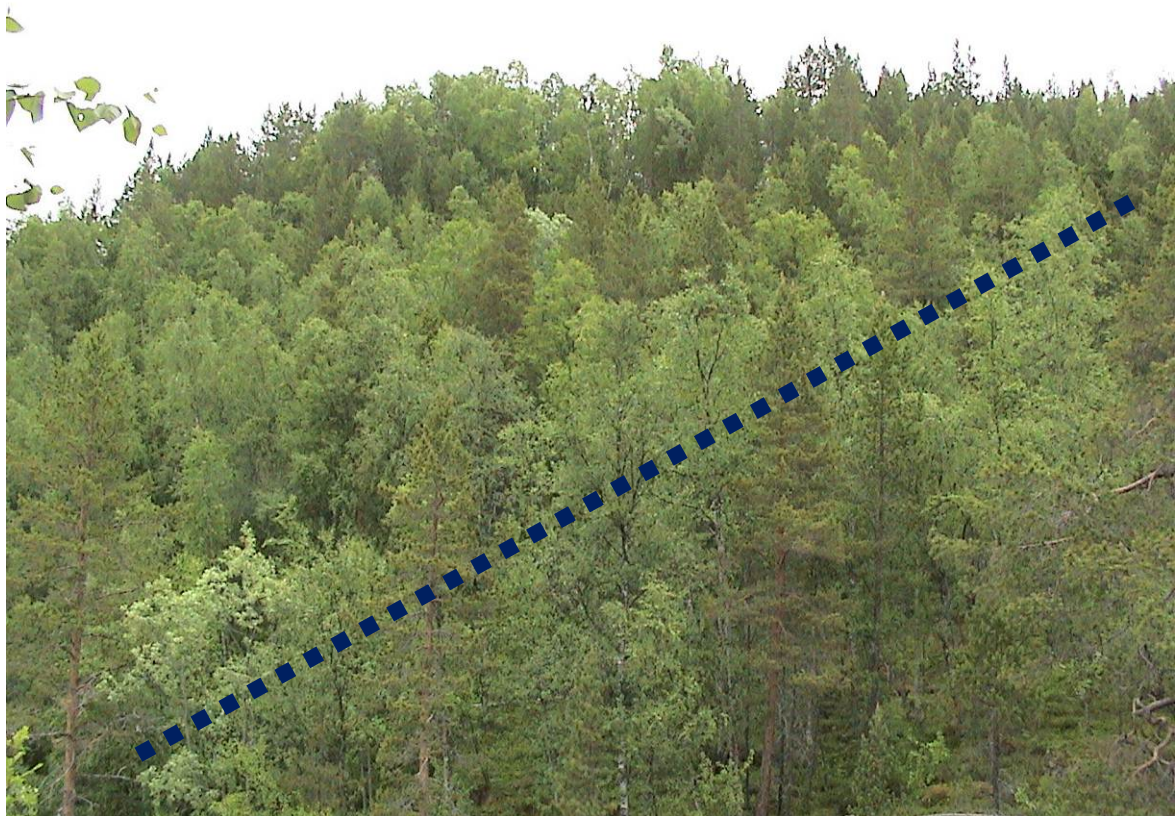
Bilde 5.4 Rørtrase ned mot stasjon

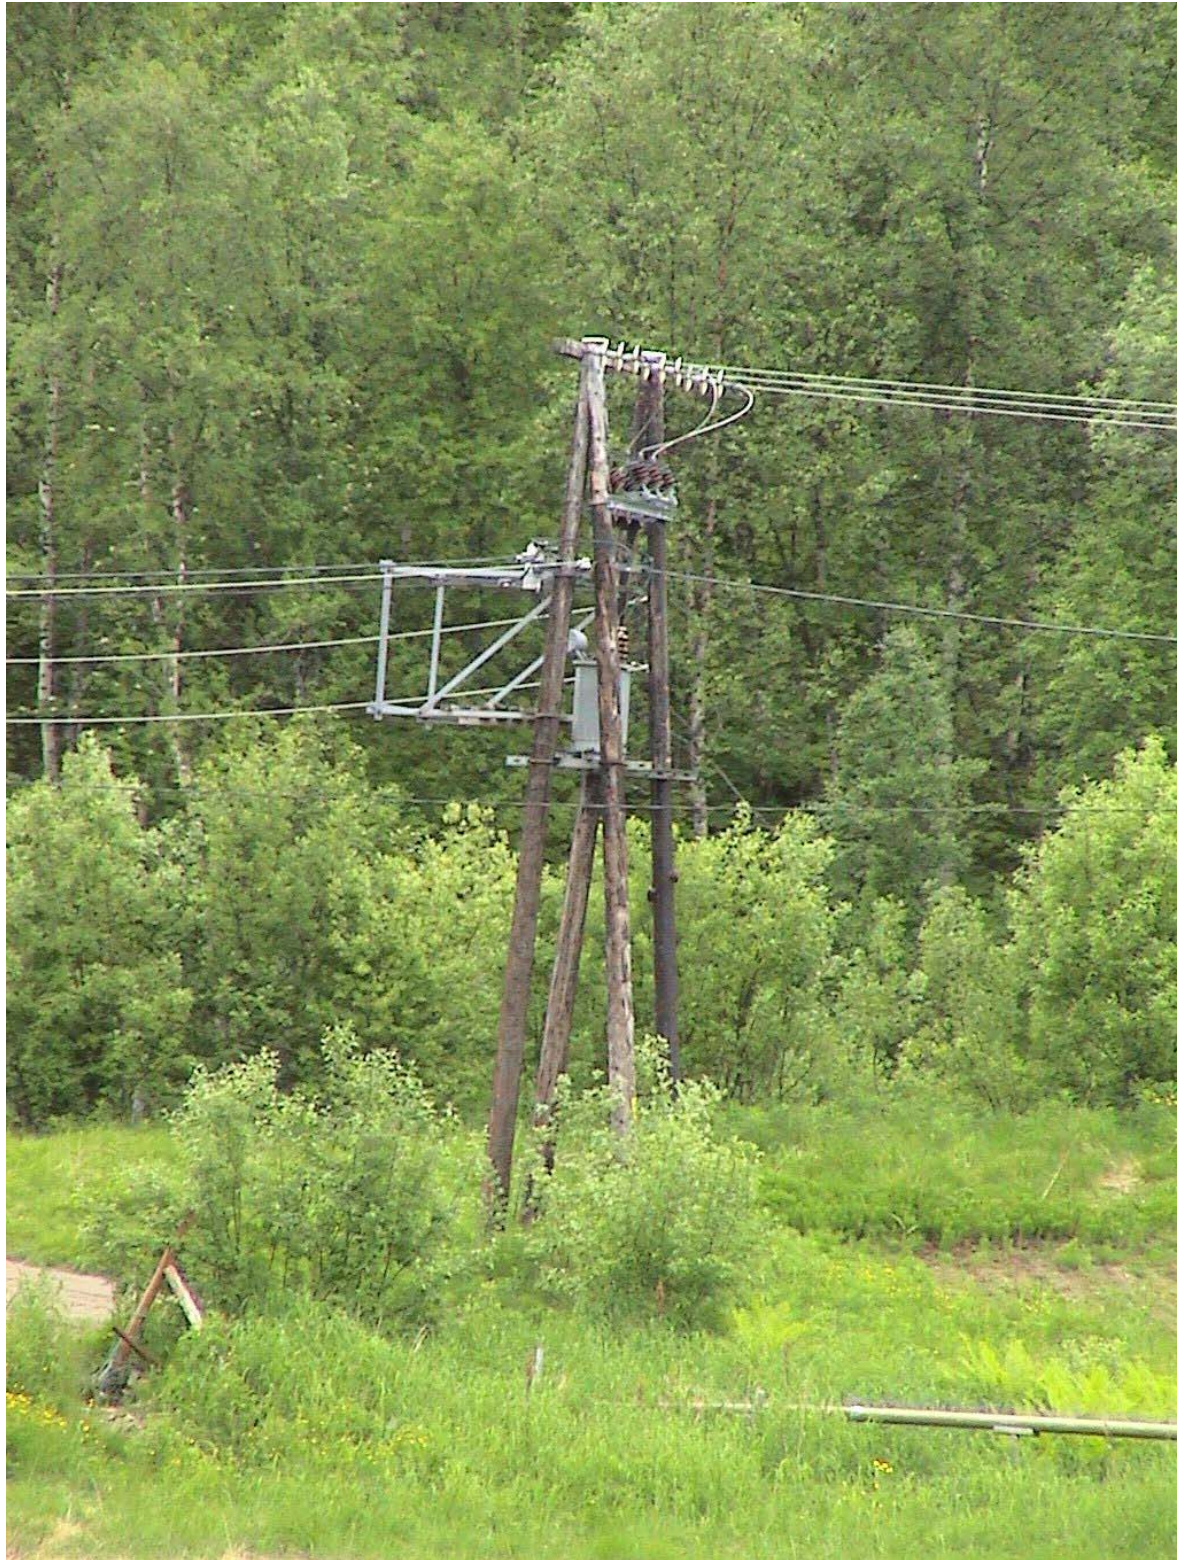
Bilde 6.1 22 kV linje ved stasjon

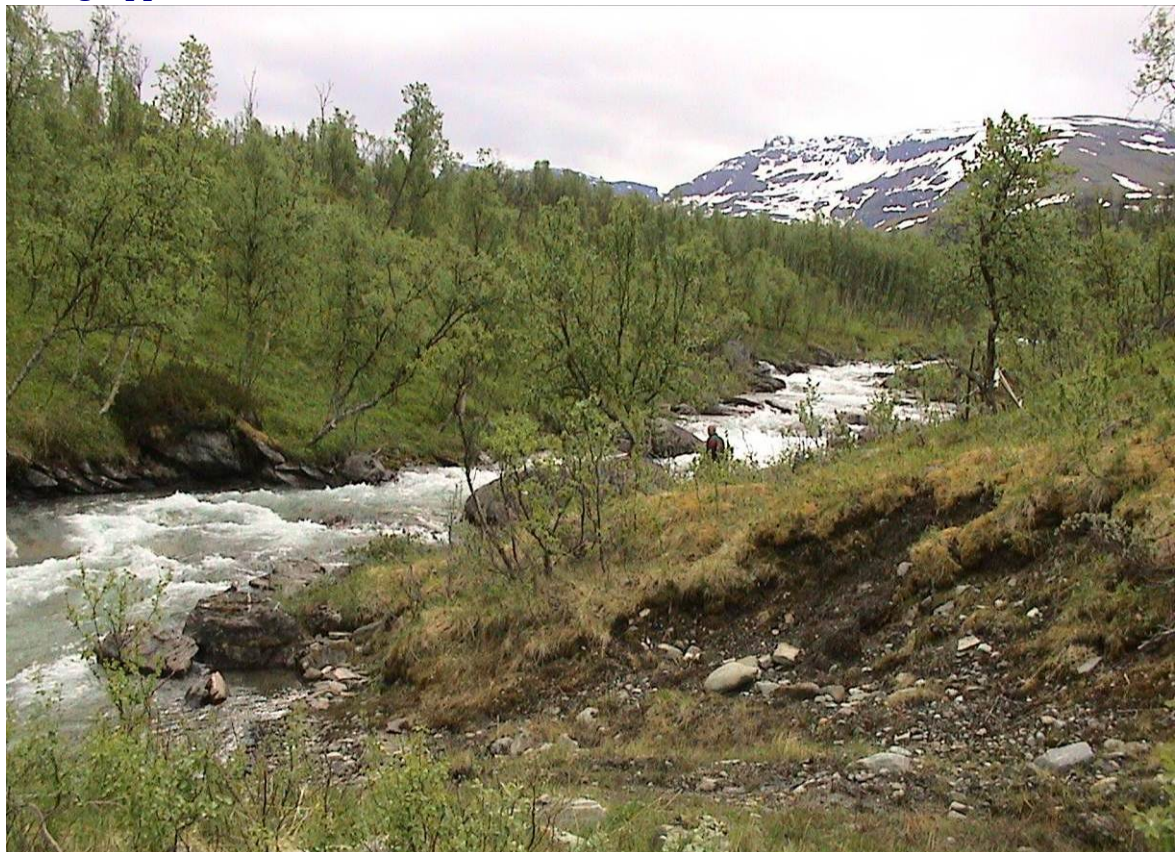
Bilde 1.1 2008-Inntak ca kote 360 moh sett opp Q er antatt ca 4 m³/sek

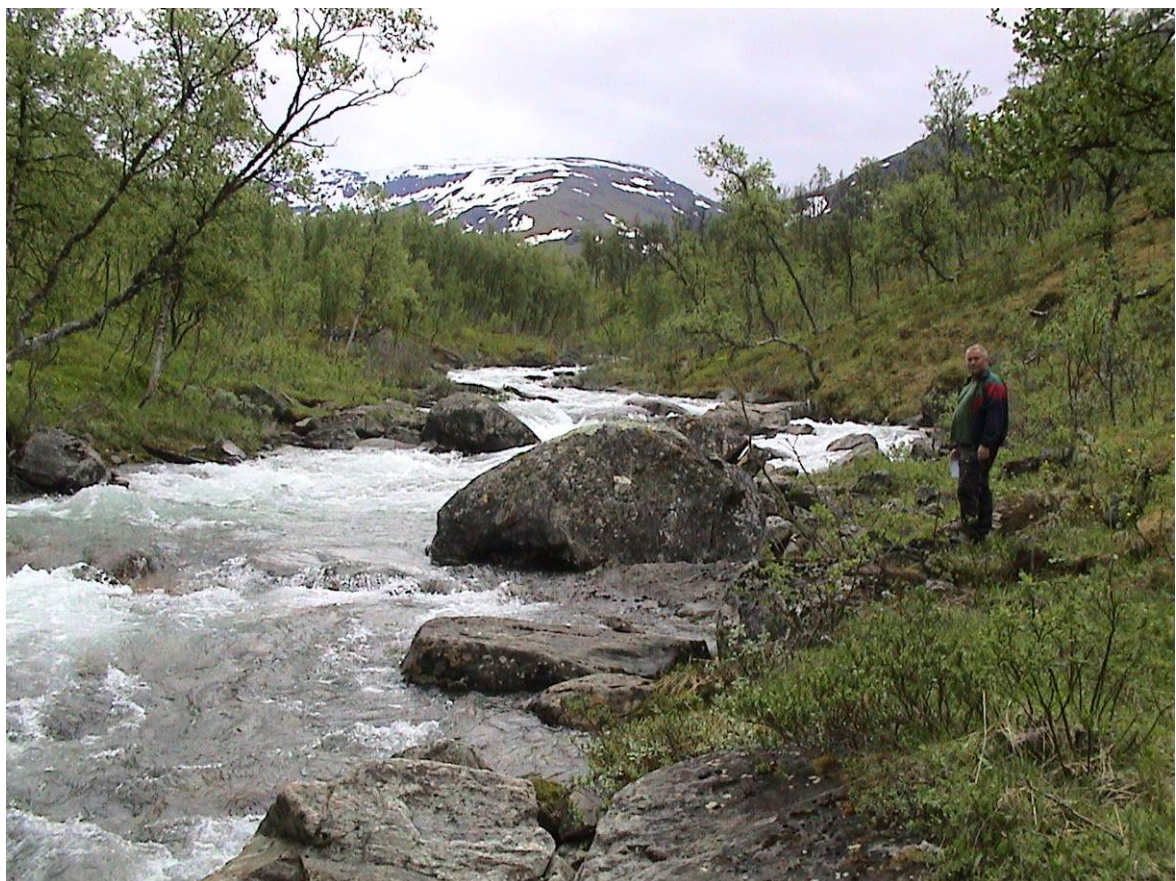
Bilde 1.2 Inntak ca kote 360 moh sett opp Q er antatt ca 4 m³/sek

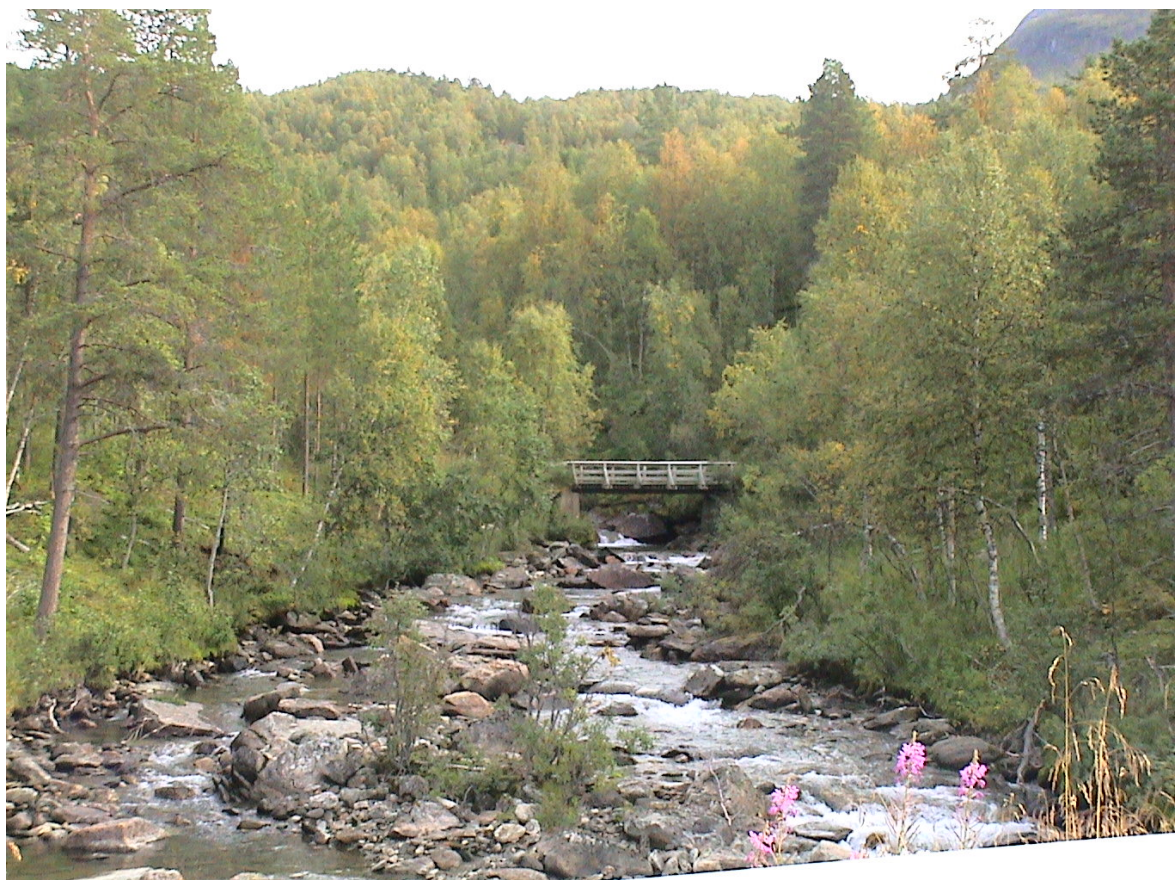
Bilde 1.4 2010-Fra trebru ca kote 110 moh sett opp Q er antatt ca 1 m³/sek
