# Konsesjonssøknad

Hjemtverrelva minikraftverk

Nordreisa kommune, Troms Fylke

## **Søknad om konsesjon for bygging av Hjemtverrelva kraftverk**

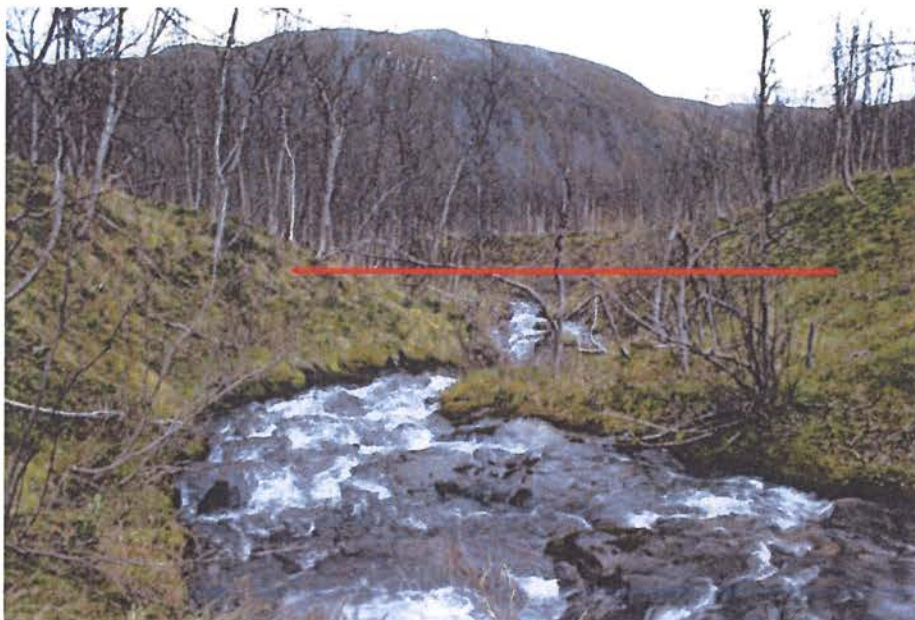
Bilde 1: Fra inntaksområdet. Demning midt i bildet. Foto: Pål Pettersen

føringen måles ved hjelp av elektronisk vannmåler montert på rør gjennom dammen. På røret monteres en ventil for å kunne regulere vannstrømmen gjennom røret. Vannmengde logges og gjeldene vannføring vises på synlig display montert ved inntaket. Varige arealbehov: 0,5 da.

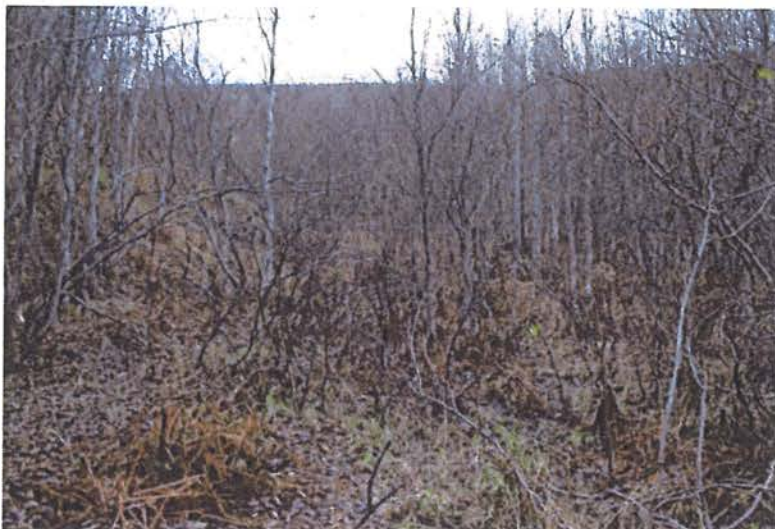
**Bilde 3: Rørgateterreng nederst. Foto: Pål Pettersen**

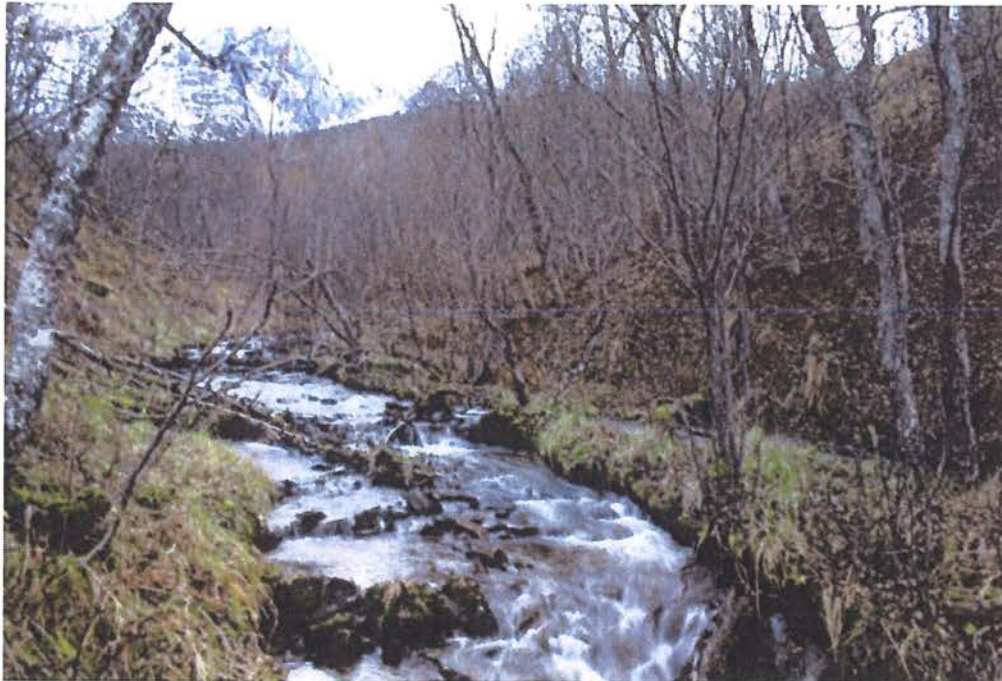
Bilde 6: Stasjonsområde nede ved Hjemtverrelva. Foto: Pål Pettersen

I kraftstasjonen installeres det én Pelton turbin med ytelse på 0,7 MW. Slukeevnen blir mellom 564 og 28 l/s. Maks. slukeevne utgjør 3 ganger middelvannføringen på 188 l/s. Videre installeres det én generator med ytelse 0,775 MVA og spenning 0,69 kV, samt én transformator med ytelse 0,775 MVA og omsetning 0,69/22 kV.

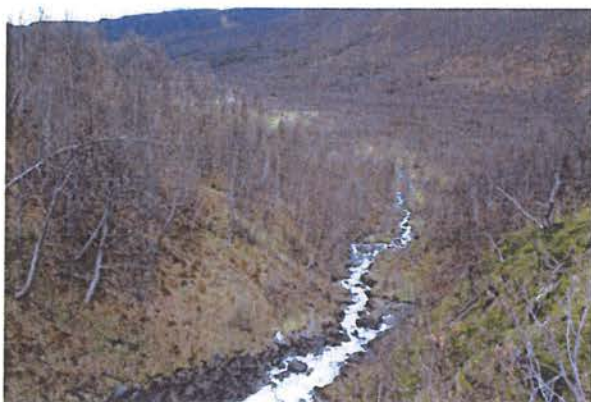
**Bilde 13: 20. oktober 2009, lav vannføring ca. 100 l/s**

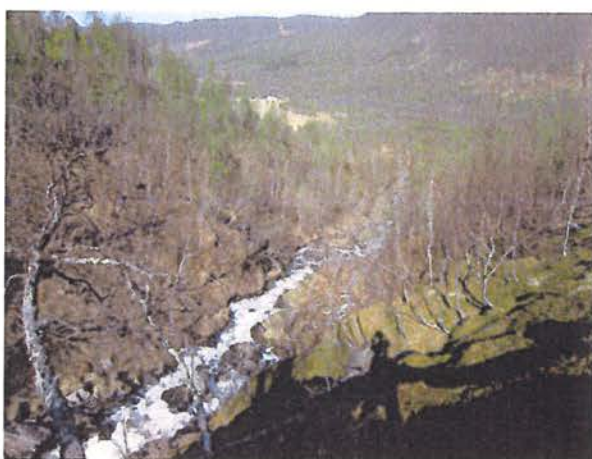
**Bilde 14: 31. Mai 2010, middels vannføring ca. 300 l/s**

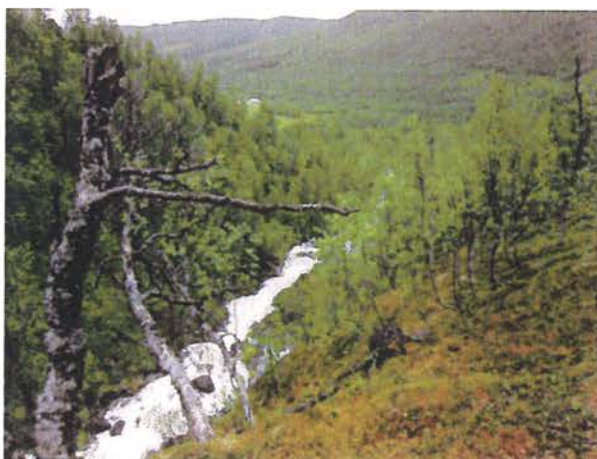
**Bilde 15: 5. juli 2010, høy vannføring ca. 1000 l/s**
