Revisjon	Endring	Utført	Kontr.	Ansv.	Dato:
		GGN			7.11.2012
Statskog SF Salvasdalen kraftverk		Målestokk:	Format:		
		1:10'000	A3		
Arealplan; Konesjonssøknad Oversikt		Oppdragsleder:			
		Gisle Netland			
		Oppdragsnr.			
		50026			
ENERCONSULT AS <small>Besøksadresse: Havnegata 28, 8514 Narvik Postadresse: Postboks 55, 8501 Narvik Sentralbord: 76 96 73 50 post@enerconsult.no www.enerconsult.no</small>		Disiplin	Løpenummer	Status	Rev.
					1

Revisjon	Endring	Utført	Kontr.	Ansv.	Dato:
		GGN			7.11.2012
Statskog SF		Målestokk:	Format:		
Salvasskardelva kraftverk		1: 5000	A3		
Arealplan; konsesjonssøknad Nedre del med stasjonsoråde		Oppdragsleder: Gisle Netland			
		Oppdragsnr. 50026

Salvasskardelva kraftverk

Kraftutbygging i øvre deler av Salvasskardelva, Bardu

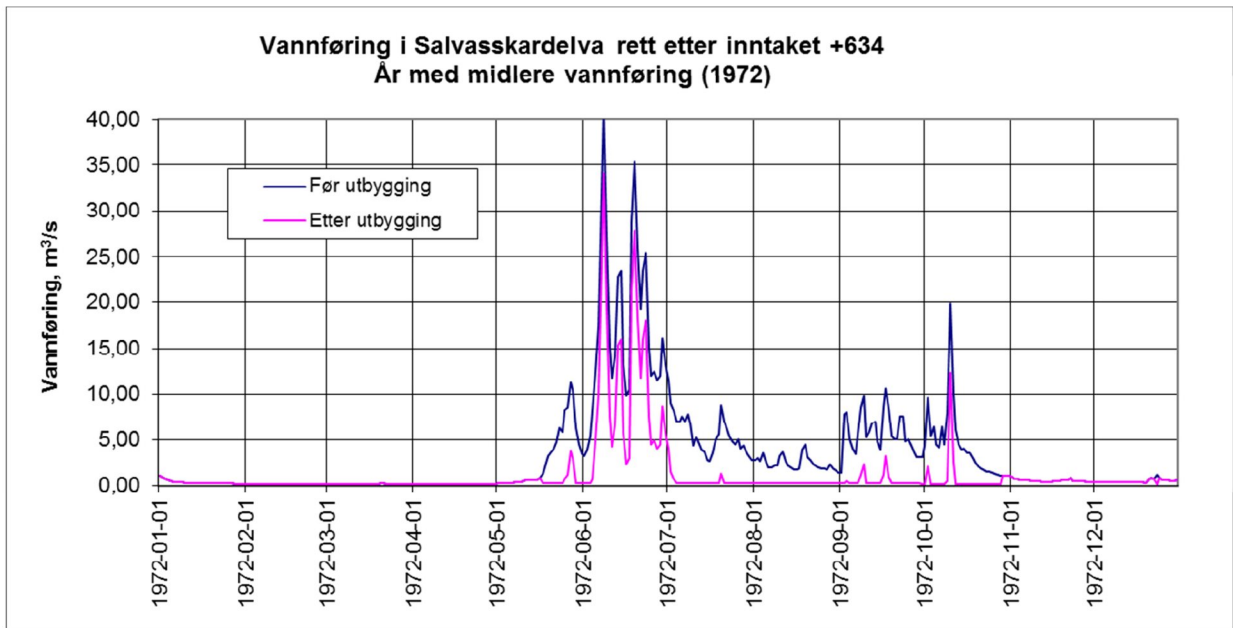
Figur 2. Plott som viser vannføringsvariasjoner i et middels (1972) år (før og etter utbygging)

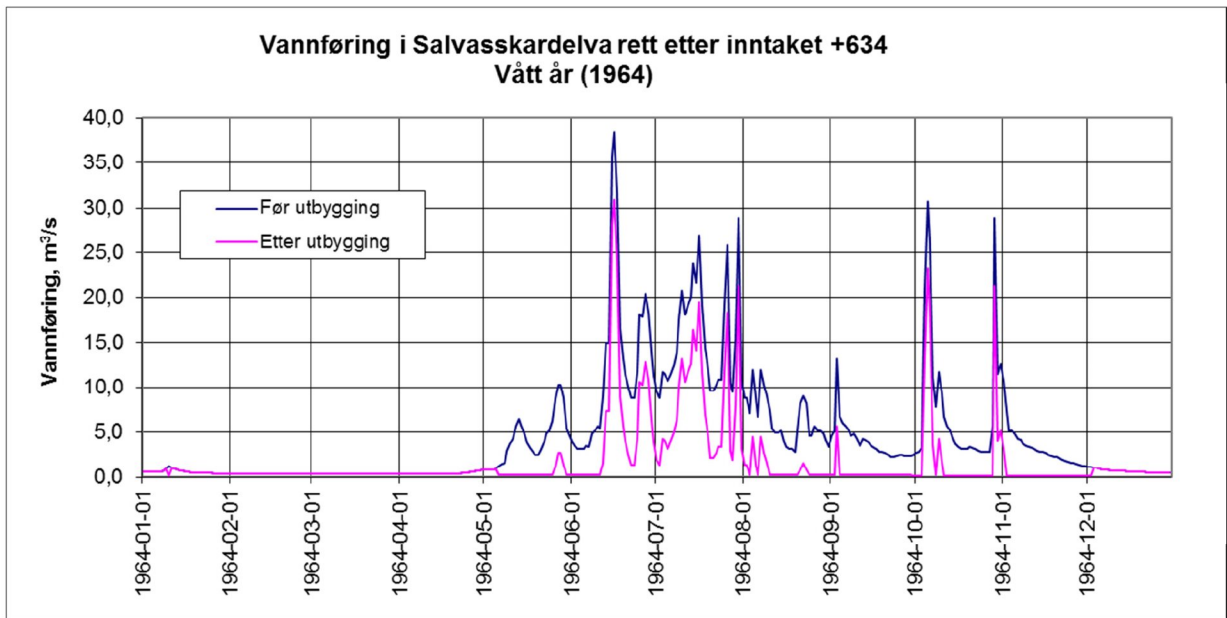
Figur 3. Plott som viser vannføringsvariasjoner i et vått (1964) år (før og etter utbygging)

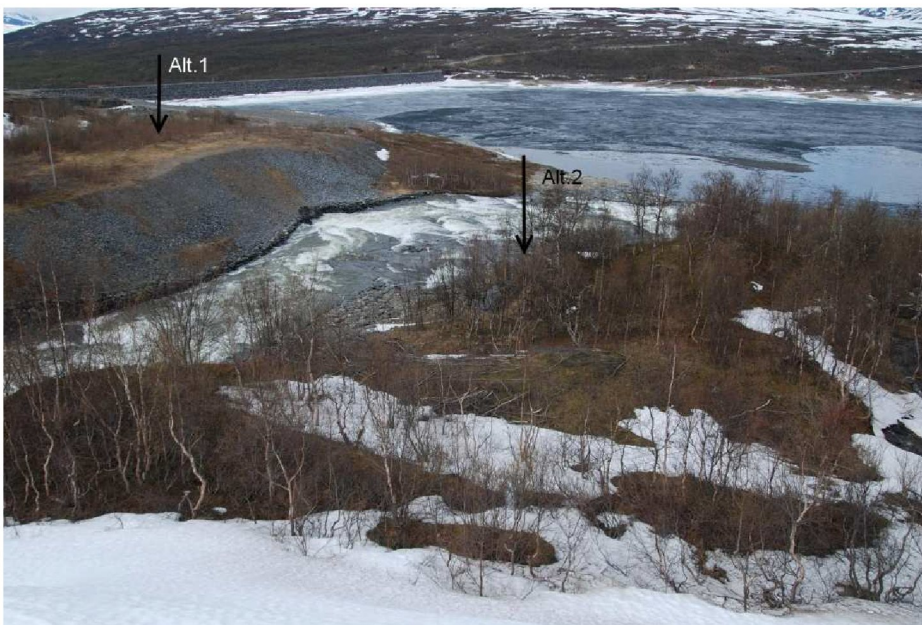
Bilde 14 – Stasjonsområde alternativ 2 ved utløpet til eksisterende tunneloverføring.
Alternativ 1 i bakkant av massedeponi.

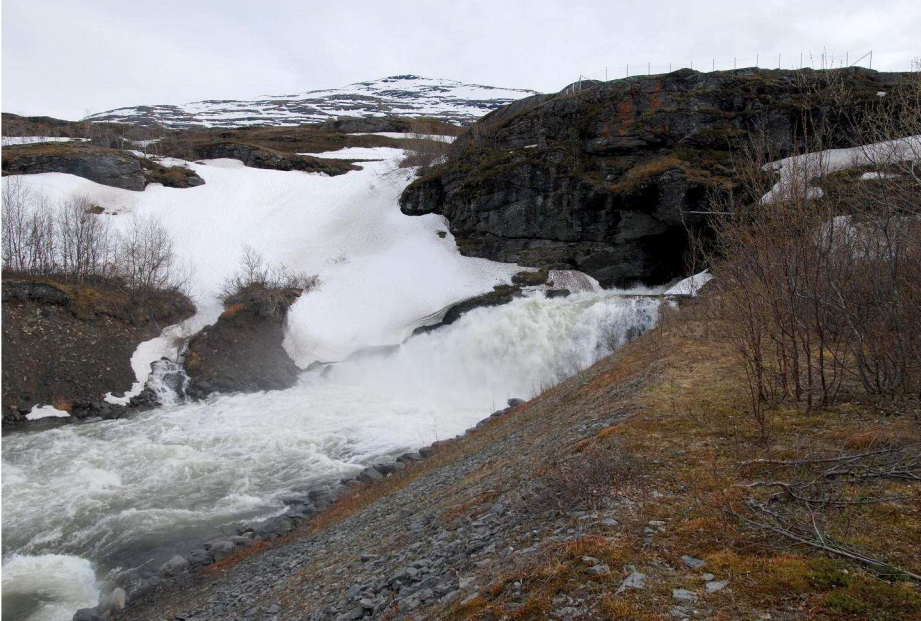
Bilde 17 – Tunnelpåslag for stasjonsplassering alternativ 2, til venstre for eksisterende tunnel.

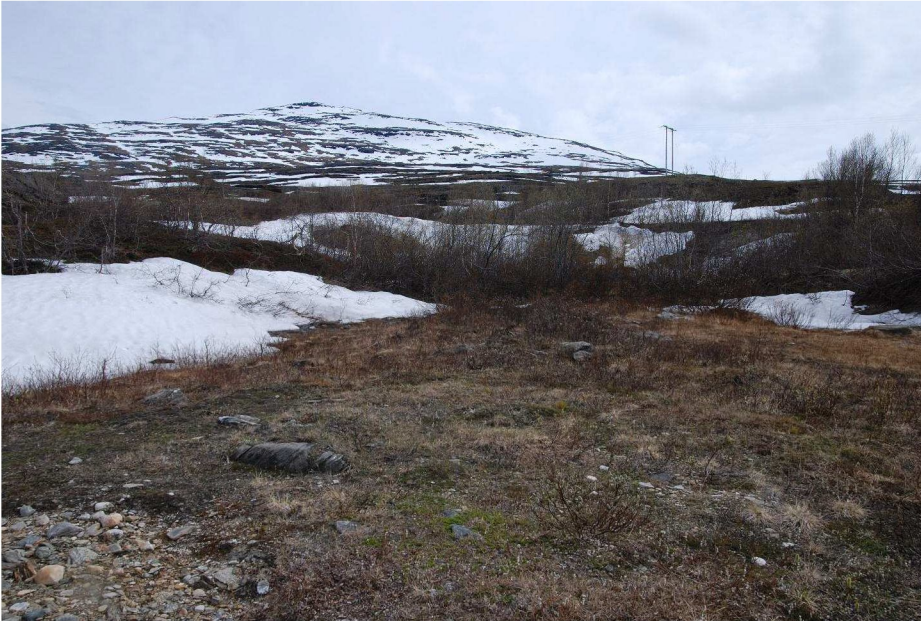
Bilde 18 – Stasjonsplassering alternativ 1. Tunnel vil gå omtrent under masta i bakgrunnen.

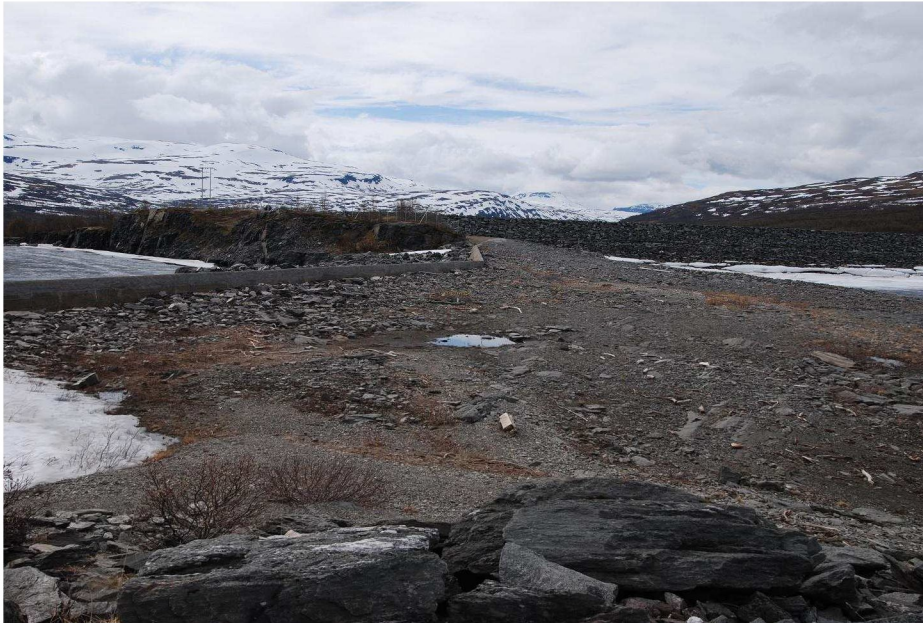
Bilde 19 – Overløpterskel Altevatn.

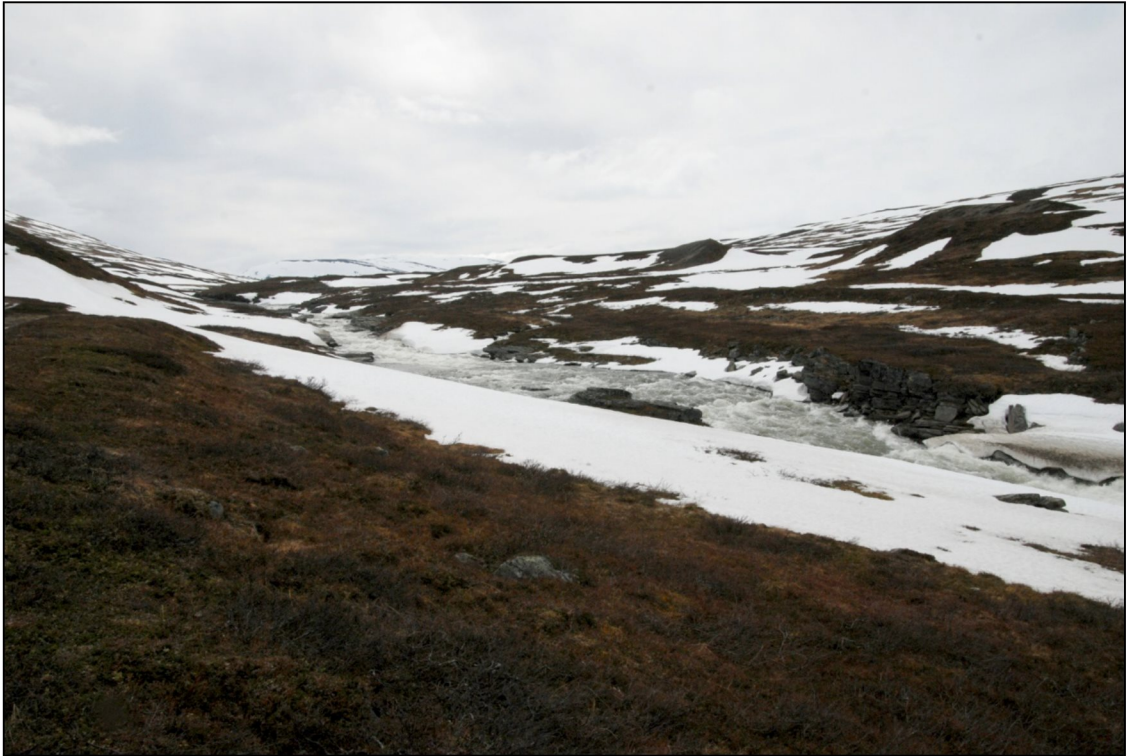
Figur 3. Området hvor inntak i Salvasskardelva planlegges på ca kote 630. Motivet viser området som blir neddemt i inntakskulp. Bildet er ikke tatt under de biologiske befaringsene, men tidligere samme vår. Foto: Gisle Gislefoss Netland.
