NYE OTERHOLTFOSS KRAFTVERK

Revidert tipp- og adkomstløsning

Nye Oterholtfoss kraftverk - biologiske verdier i nye områder foreslått som tippområder

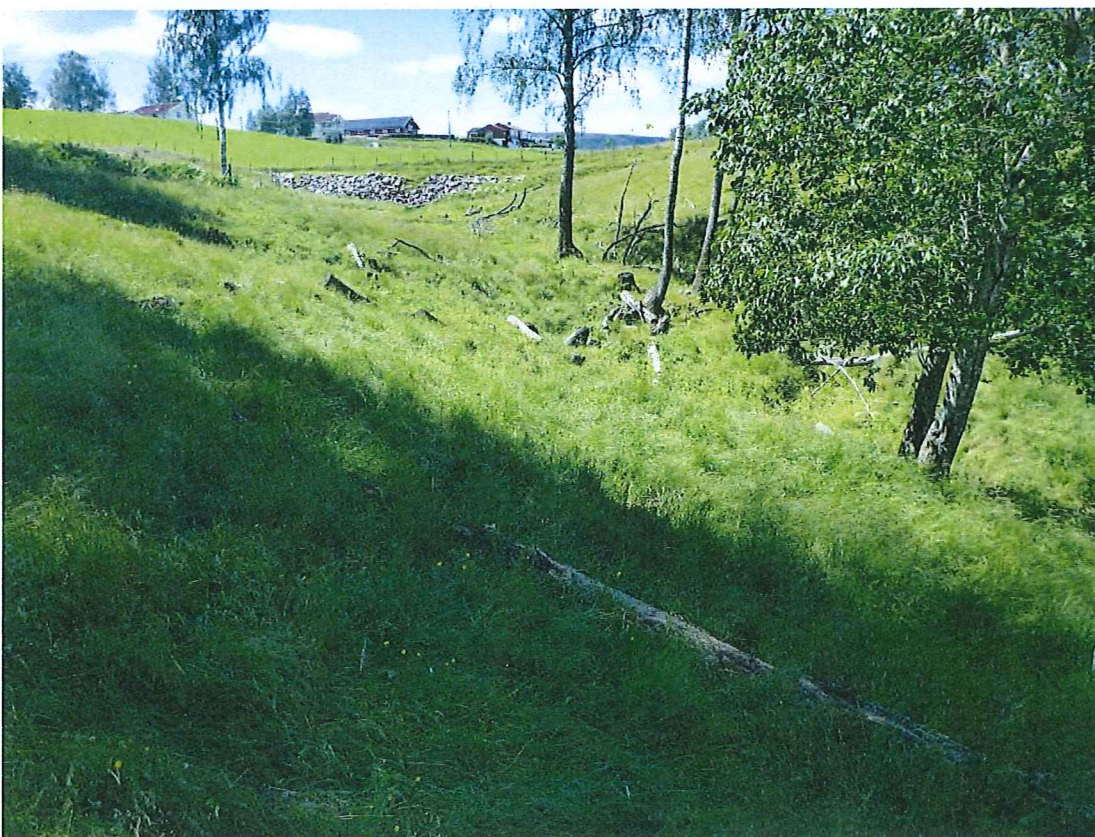
Figur 2. Søndre og øvre deler av beiteområdet. Fuktdraget ligger i laveste punkt i bildet.

Tipp 1 er en beitemark med lavt beitetrykk, relativt næringskrevende flora preget av sølvbunke og gråor, samt noen større gråor-, selje- og bjørketrær (figur 2 og figur 3). Tvers gjennom området går et bekkedrag nordover ned til elva. Bekken har ikke årssikker vannføring, men går tørr i tørre perioder. Under befaringen var det et svakt fuktig etter en del nedbør dagene før befaringen. Klare tegn etter erosjon i bekkekantene viser at det har vært markert vannføring her i perioder med mye nedbør. Mellom traktorveien og elva (se figur 1) ligger en lokalitet med naturtypen rik edelløvsskog av typen alm-lindeskog. Denne fremkommer i naturbase og er også omtalt i nevnte konsekvensutredning fra mai 2014.

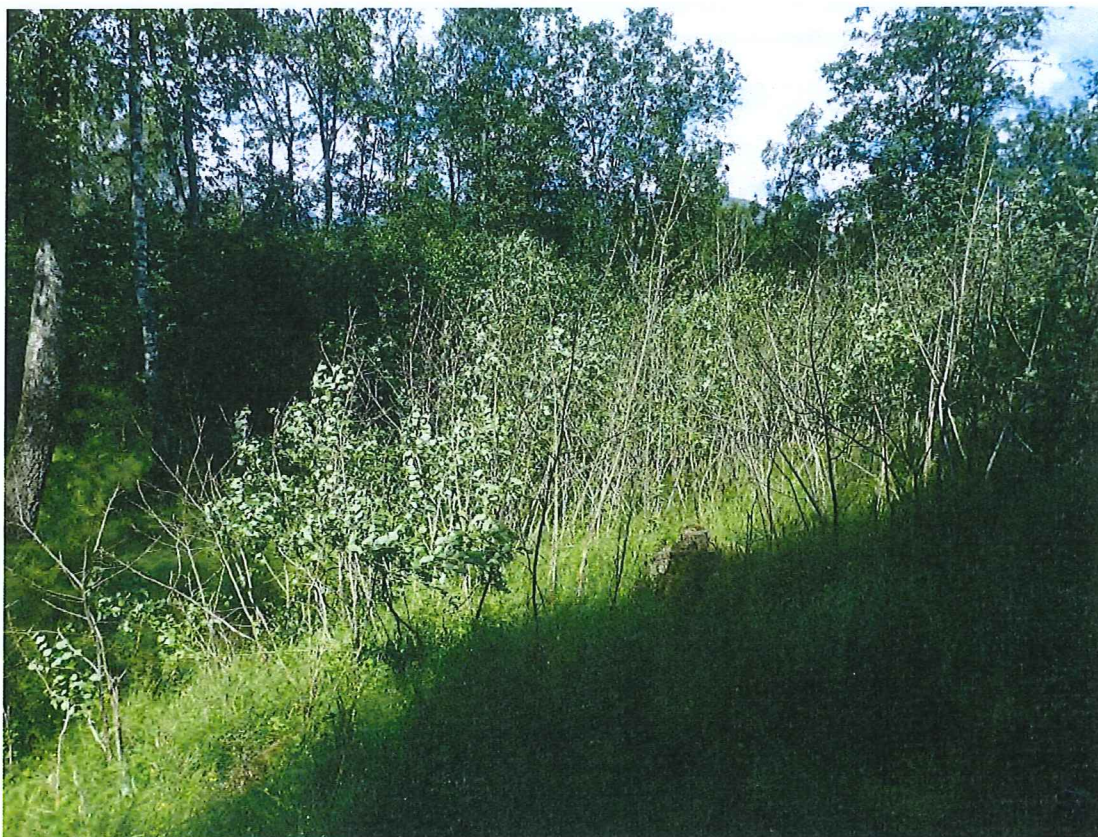
Figur 3. Nordre og nedre deler av beiteområdet. Oppslag av gråor. Deler av beitet mot nordvest hadde også trær av gråor.

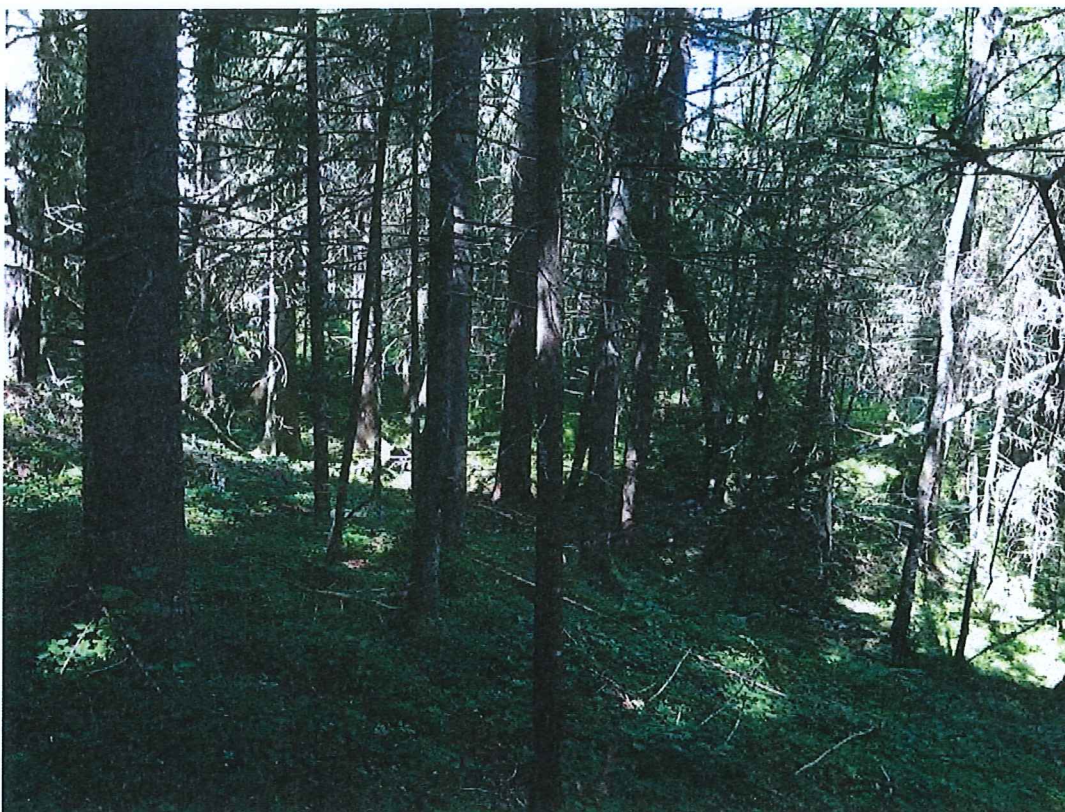
Figur 4. Typisk vegetasjonsbilde av tipp 2. Her et område med dominans av gran.

Tipp 2 lå syd for traktorveien i et flatere område omkranset av mindre lokale skrenter og høydedrag. Området var preget av steinete grunn med glissen granskog (figur 4) med mye død ved. Det flatere partiet var preget av fukt og dominert av mosearter som berghinnemose, etasjemose og furumose. Det var variert tresjikt med flere store grantrær (over 50 år), og store individer av bjørk, rogn, ask, selje og furu. Området minner om nordsiden av veien, som på andre kart også er foreslått som tippområde.
