Søknad om konsesjon for nedlegging av reguleringsanlegg – Dam Foldsjøen¹

SØKNAD

REDUSERT REGULERINGSHØYDE

DAM FOLDSJØEN

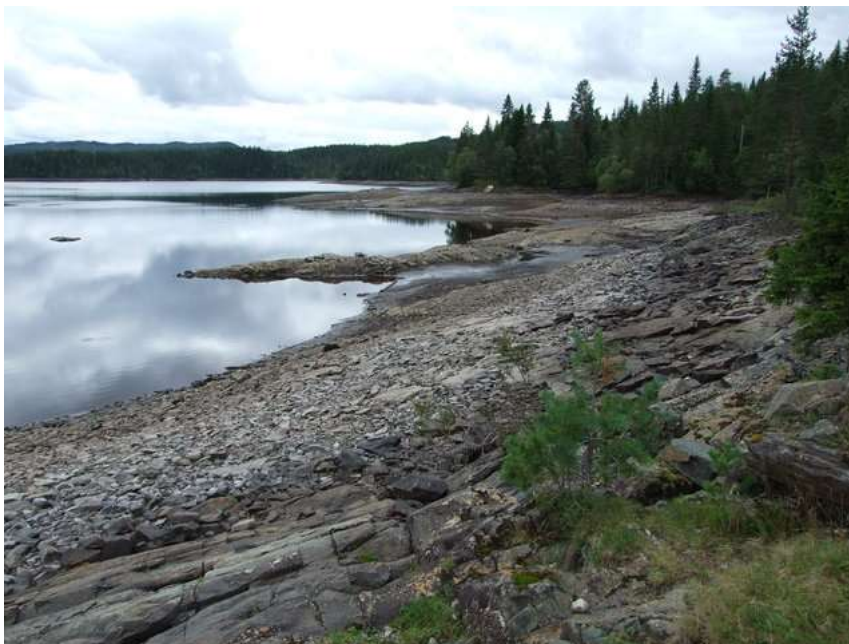
Figur 3: Nedtappet magasin. Kote ca 203,9

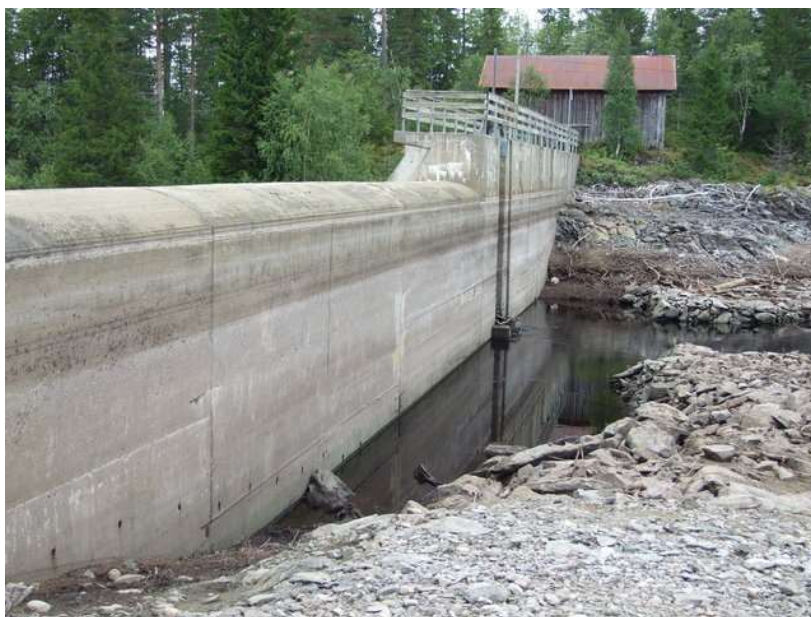
Figur 5: Bildet viser vannspeilet på det nivå dette vil være etter nedtaking av dam.

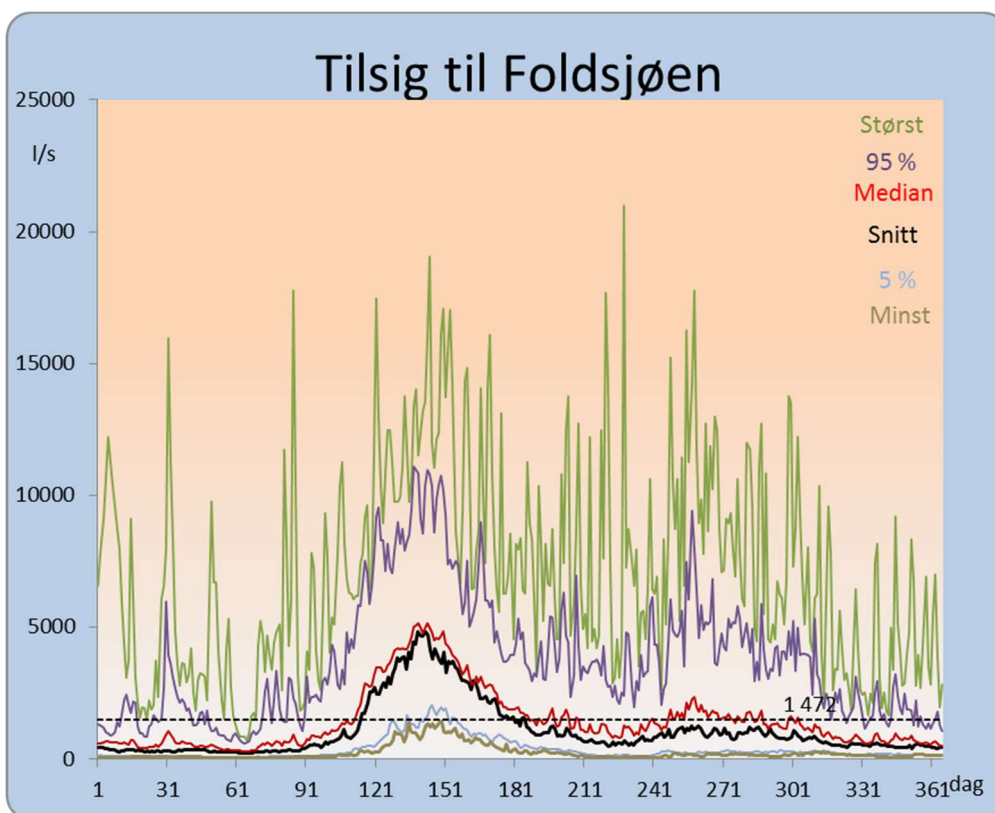
Figur 7: Hydrologisk regime flerårs døgnmaksimum

I figur 6 og 7 er «naturlig» tilsig til Foldsjøen basert på vanmerke 123.31 Kjelstad i Gardbergelva vist.

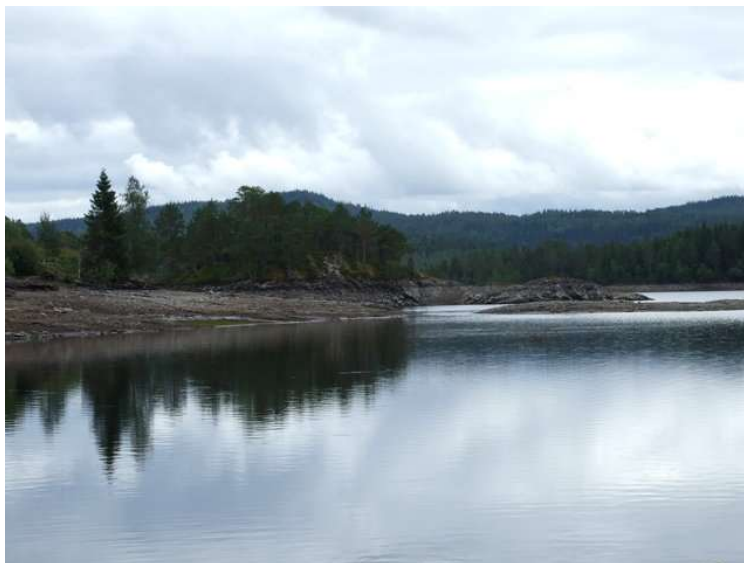
Figur 10: Nivå Foldsjøen omtrent slik det blir etter nedtaking av dam.

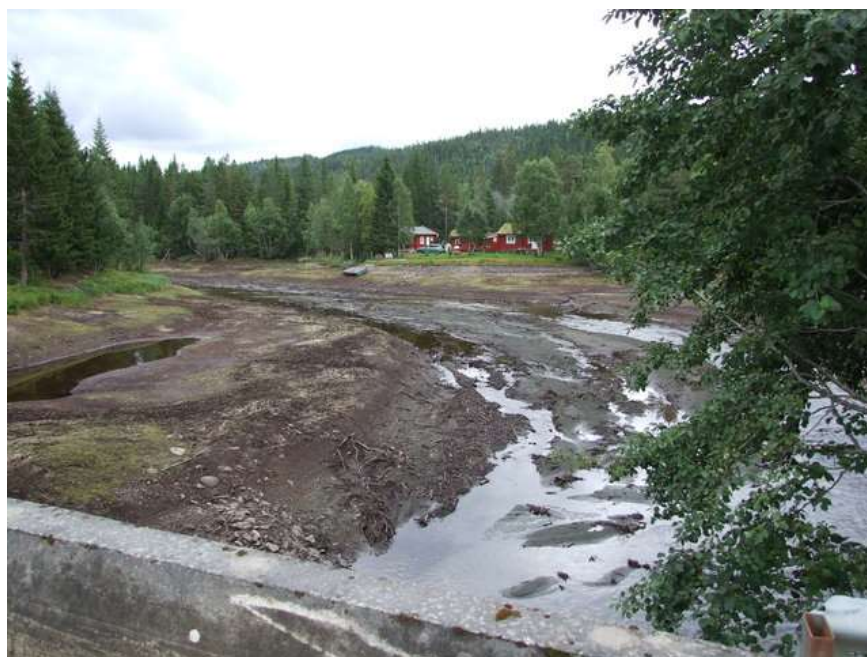
Figur 11: Område som vil bli berørt ved nedtaking av dam.

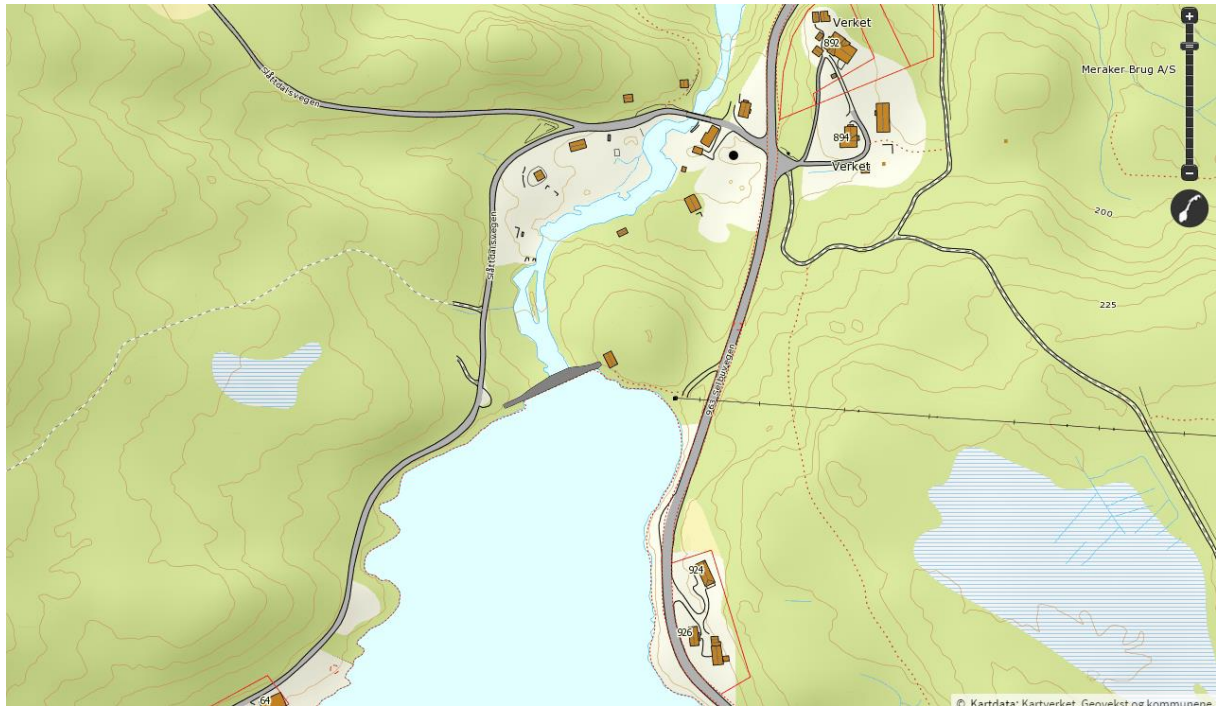
Figur 2: Viser Foldsjødammen i nordenden på Foldsjøen ved utløp Homla.

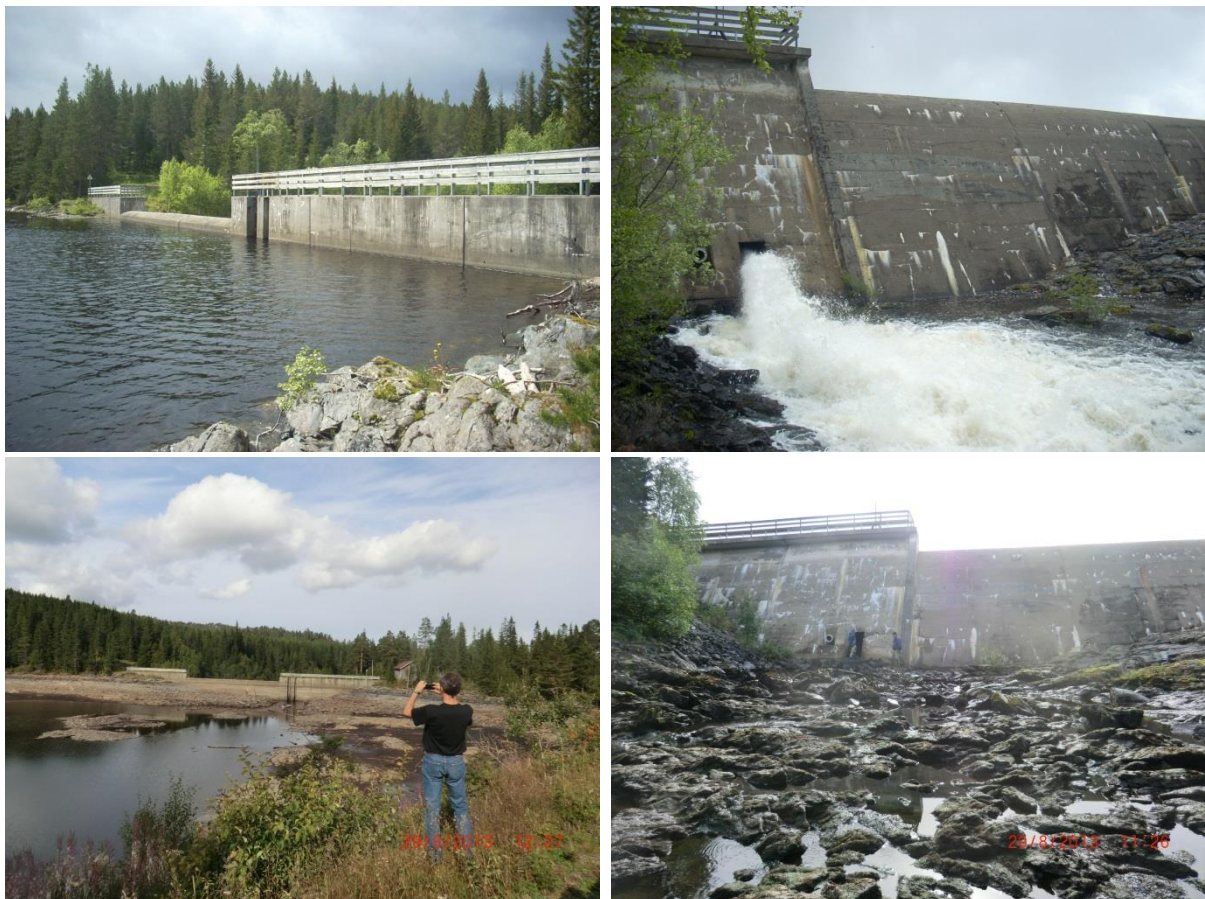
Figur 3: Øvre bilder viser Foldsjødammen ved høy vannstand i Foldsjøen. Bildene under viser dammen ved lav vannstand. Foto: Rolf Amundsen og Ole Roer.

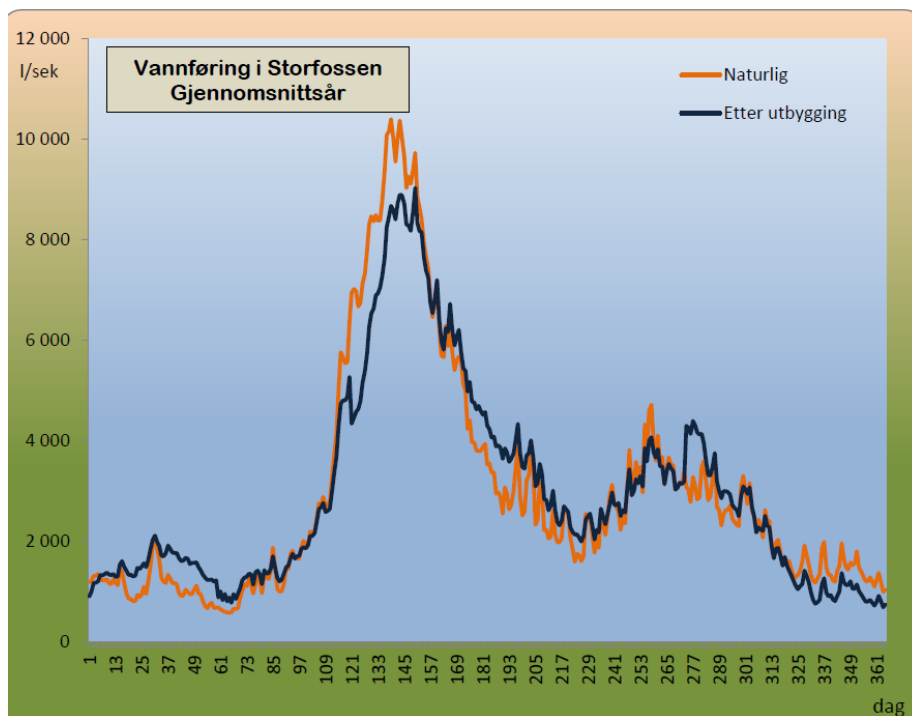
Figur 17: Plott som viser vannføringsvariasjoner i et gjennomsnittsår før (naturlig vannføring) og etter utbygging av omsøkt Verksfossen kraftverk. Data mottatt av Siram AS.

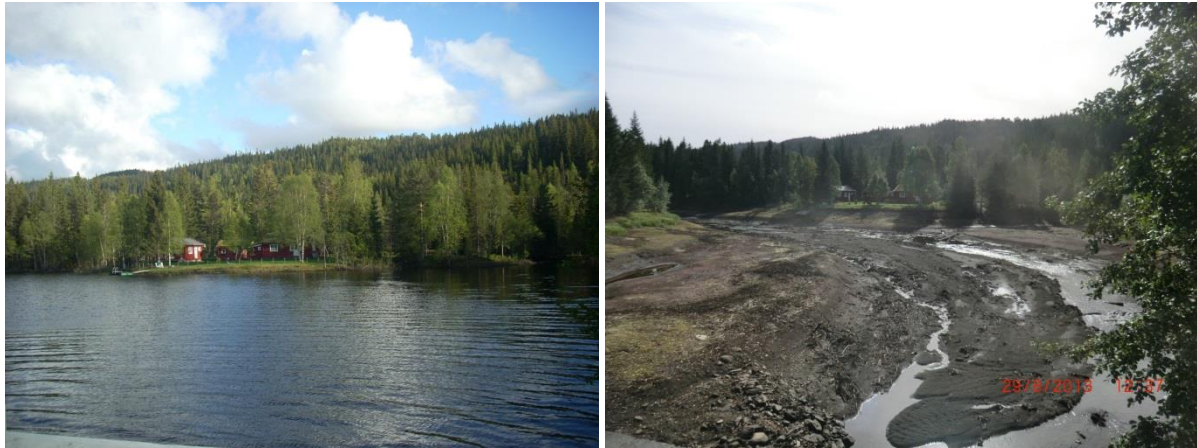
Figur 18: Vanddekt areal ved Vikelvas utløp i Litlfoldsjøen sør for Bonaunvegen ved vannstand ca. kote 208 (venstre) og ca. kote 204 (høyre). Fotos: Ole Roer og Rolf Amundsen.

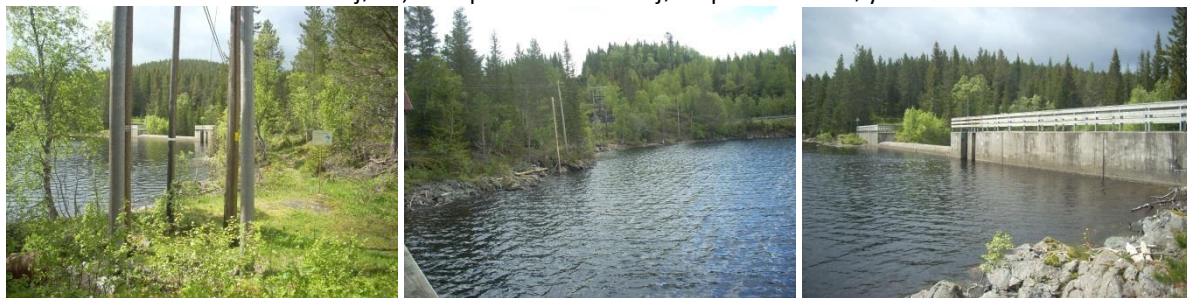
Bildene over viser Foldsjødammen.

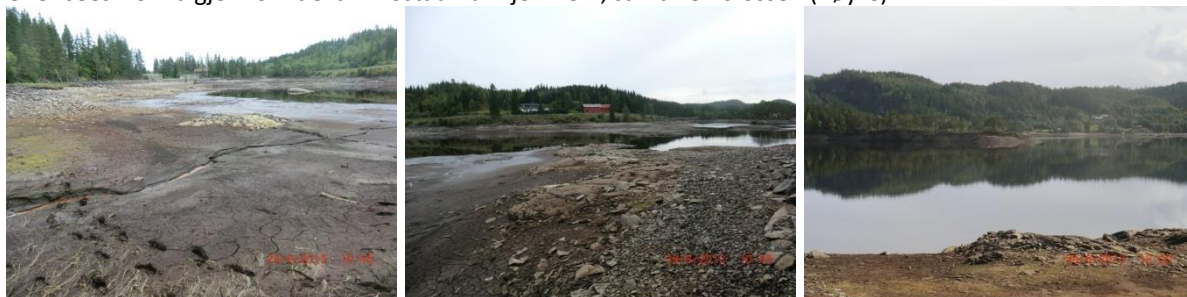
Over sees utdrag av Foldsjøen i nedtappet tilstand rundt ca. kote 204.
