**Kommentarer til høringsdokumentet vedrørende utbygging av  
Tyvholtforsen Kraftverk i Grane, Nordland.**

## Takstrappport

Stryk det som ikke passer  
**Skade meldt som Skred**

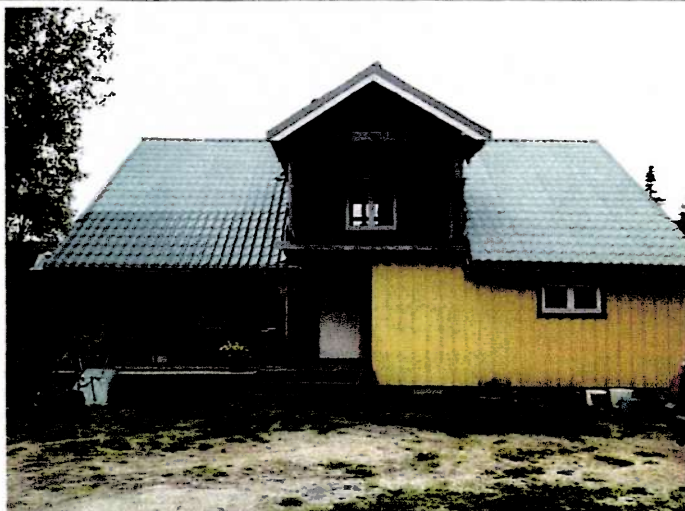
**Besiktigelsesbesøk**

Skråningen var ok, men siger noe ned mot elva mot sør om våren i forbindelse med snøsmeltingen, et stykke ned i skråningen har en natursteinsmur også sklidd ut over en periode på flere år. Det var ingen synlige skader på boligens hageanlegg eller boligens som følge av hendelsen.

Mangelfull konstruksjon A: Nei, men smeltevann har de siste årene begynt og dra med seg leirmasser fra skråningen på sørsiden av boligen og ned mot elva.

I forbindelse med vurdering av skadeforebyggende tiltak bør geolog eller maskinentreprenør med tilstrekkelig geologisk kompetanse leies inn for nødvendige grunnundersøkelser og forslag til skadeforebyggende tiltak. Kostnader i forbindelse med dette er ikke medtatt i rapporten siden forbedringer og skadeforebyggende tiltak normalt sett ikke dekkes av forsikringssekskapene.

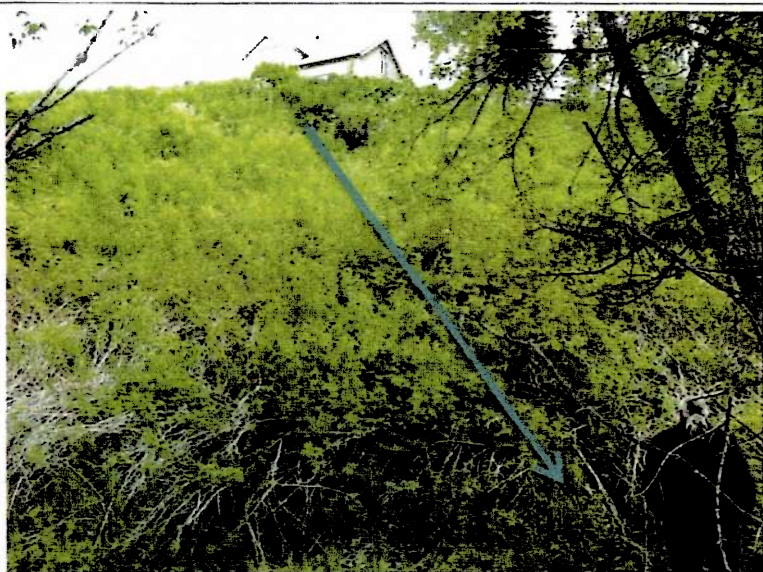
**Bilde av skadeårsaken**

Under befaringen kunne man se at vannet har dratt med seg mindre mengder leire ned mot elva, se vedlagt bilde. Skråningen på sørsiden av boligen hvor leirmassene siger ned, ligger utenfor opparbeidet hageanlegg på 5 dekar, men på Ft's eiendom som er på ca 85 dekar.

Pil viser hvor vannet drar med seg leirmasser nedigjennom skråningen.

Årsaken til at skråningen på sørsiden av boligen har seget noe ned skyldes mest sannsynlig av smeltevann har funnet seg en vei fra overliggende terreng via bakken og ut igjennom skråningen ned mot elva, som en konsekvens av dette drar vannet med seg en del leire hvert år slik at bakken/skråningen siger ned mot elva.

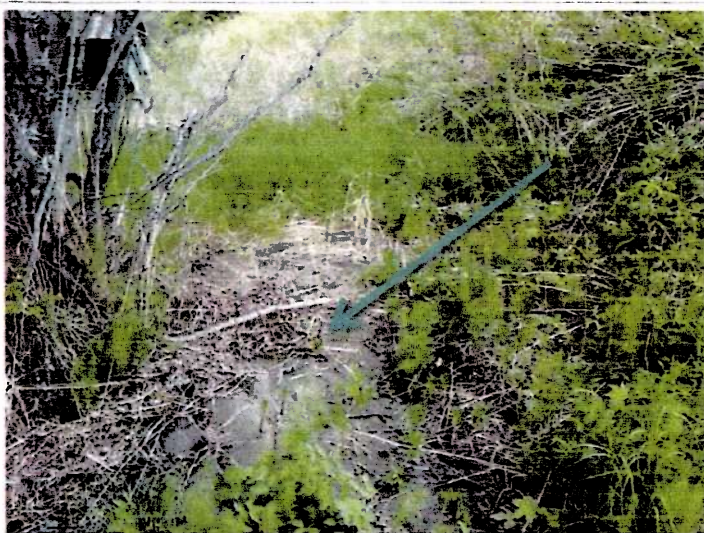
Pil viser leirmasser fra skråningen som nå ligger igjen nede ved elvekanten.

Massene som har seget ned og blitt vasket ut av skråningen er såpass beskjedene at det ikke er hensiktsmessig og tilbakeføre nye erstatningsmasser.

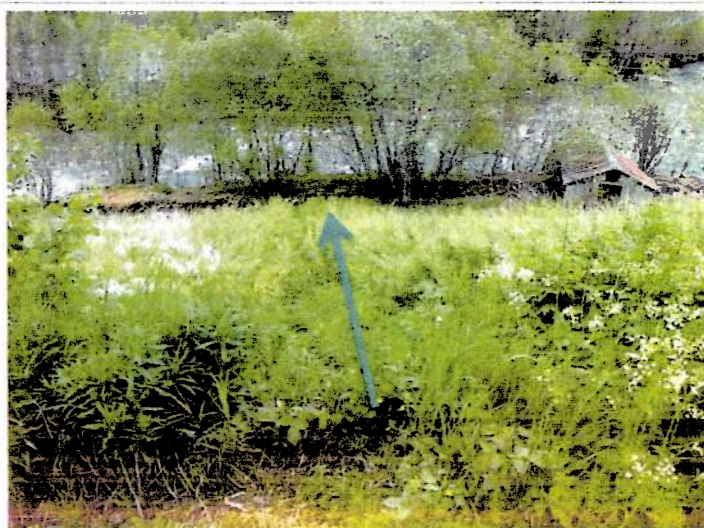
Bilde tatt fra plenen og nedover berørt skråning mot elva.

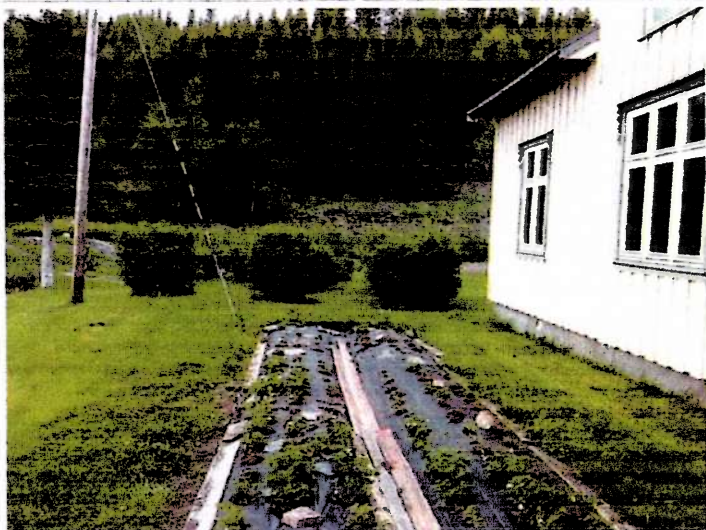
Fra boligen og opp mot Almlia mot nord.

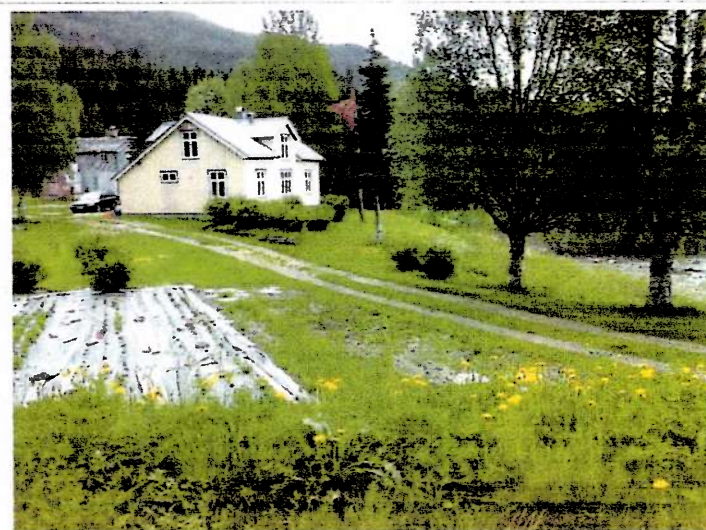
Fra foten av Almlia og mot boligen

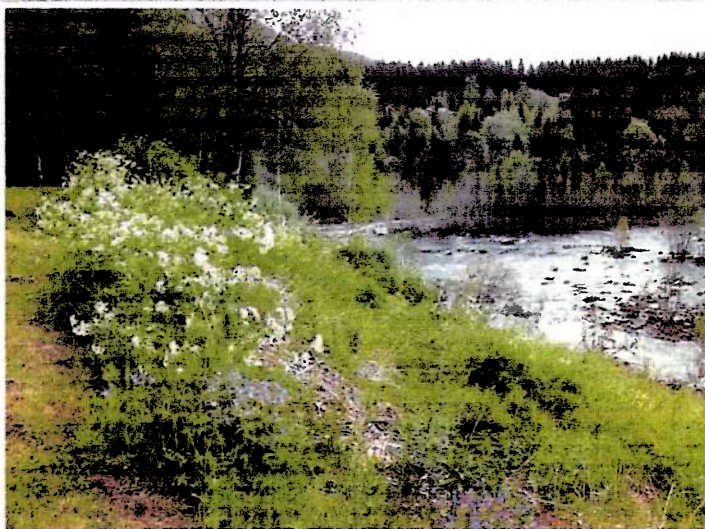
Berørt skråning ned mot elva
