## NOTAT

### **Fossevika kraftverk - Supplerende undersøkelse av biologisk mangfold i Fossevika, Askvoll.**

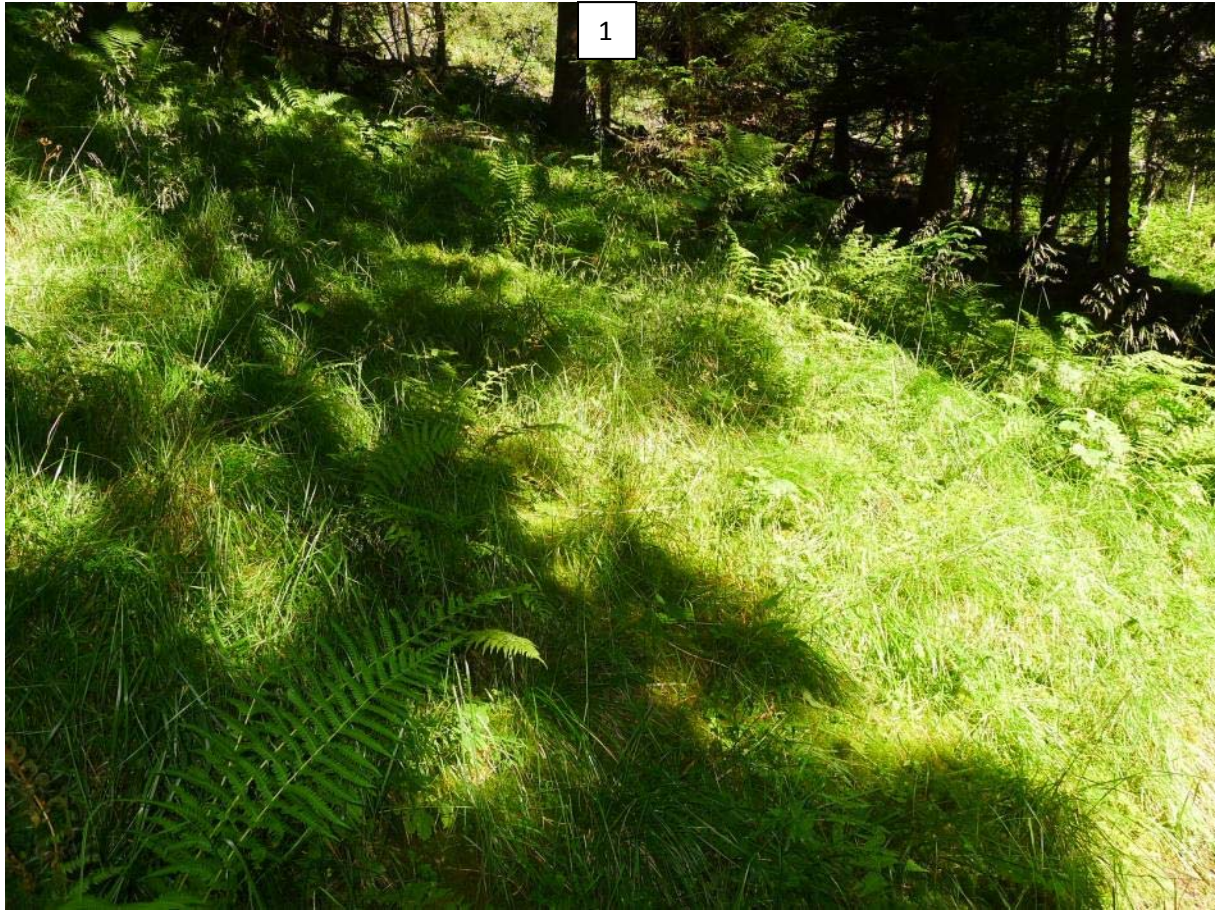
- 1: Gjengroing med sølvbunke i utkanten av tidligere innmark sørvest for bygningene.
- 2: Gjengroing på oversida av bygningsmassen.
- 3: Vegbygging og plenskjøtsel inne på tunet.
- 4: Oppslag av einer og trær på oversida av husa. Her blir det snart skog!
- 5: Opparbeidet plenareal vest for bygningene.
