Vannområdeutvalget Morsa ved Helga Gunnarsdóttir

**Dato:** 26.03.2010

**Notat: Konsekvenser av Vansjø-flommen 2000 med hovedvekt på vannkvaliteten****1 Innledning**

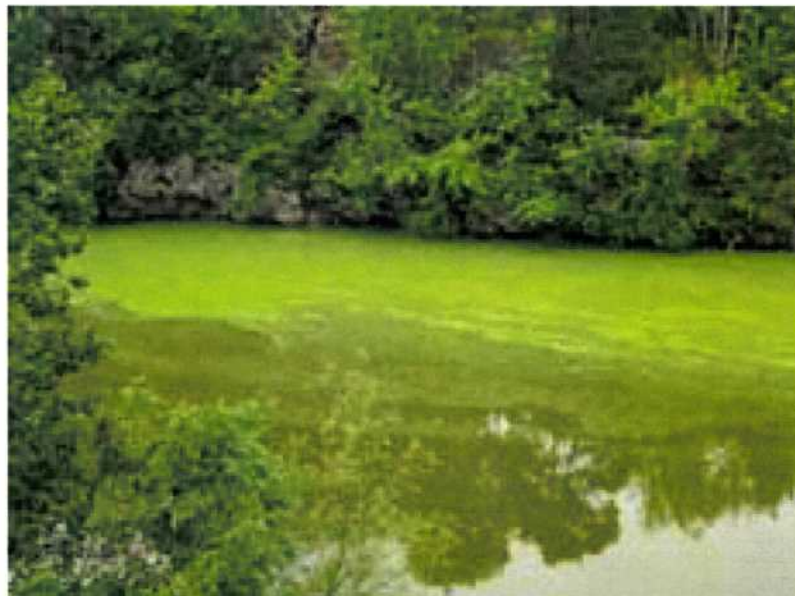
Figur 6. Algeblomst i vestre Vansjø sommeren 2004. Foto: Knut Bjørndalen

Det var imidlertid særlig fra sommeren 2004 at de giftige blågrønnalgene slo til for fullt slik at de farget innsjøen irrgønn store deler av sommeren og hver sommer til og med sommeren 2007. I praksis kan en si at det var "badeforbud" i vestre Vansjø og Mosseelva (Nesparken) fra og med august 2001 til og med august 2007.
